REGULAÇÃO RELATÓRIO TÉCNICO DE FISCALIZAÇÃO N. 050-P/2024 – RTF

Fiscalização Regular no Sistema de Abastecimento de Água no município de Taquara/RS.

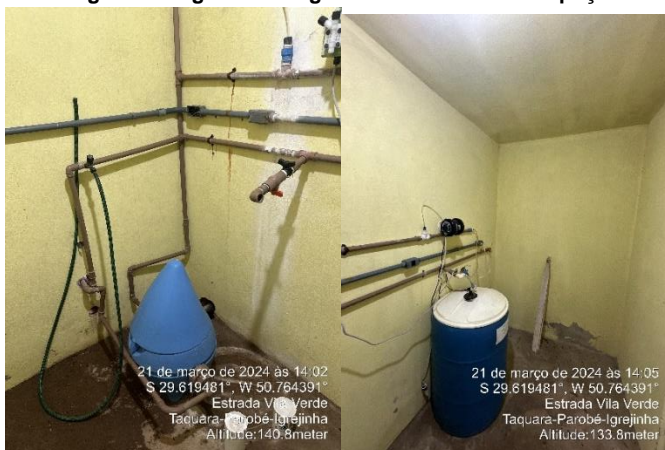
Figura 8: Registros fotográficos da estrutura do poço

No local onde estavam instalados os equipamentos de tratamento, não havia identificação do produto que estava sendo dosado, o qual era armazenado em um recipiente em formato de gota na cor azul, conforme pode-se visualizar na Figura 8. A bomba dosadora que faz dosagem adição de flúor estava desligada da tomada e, a mangueira de dosagem estava fora do tonel do produto químico utilizado no tratamento.

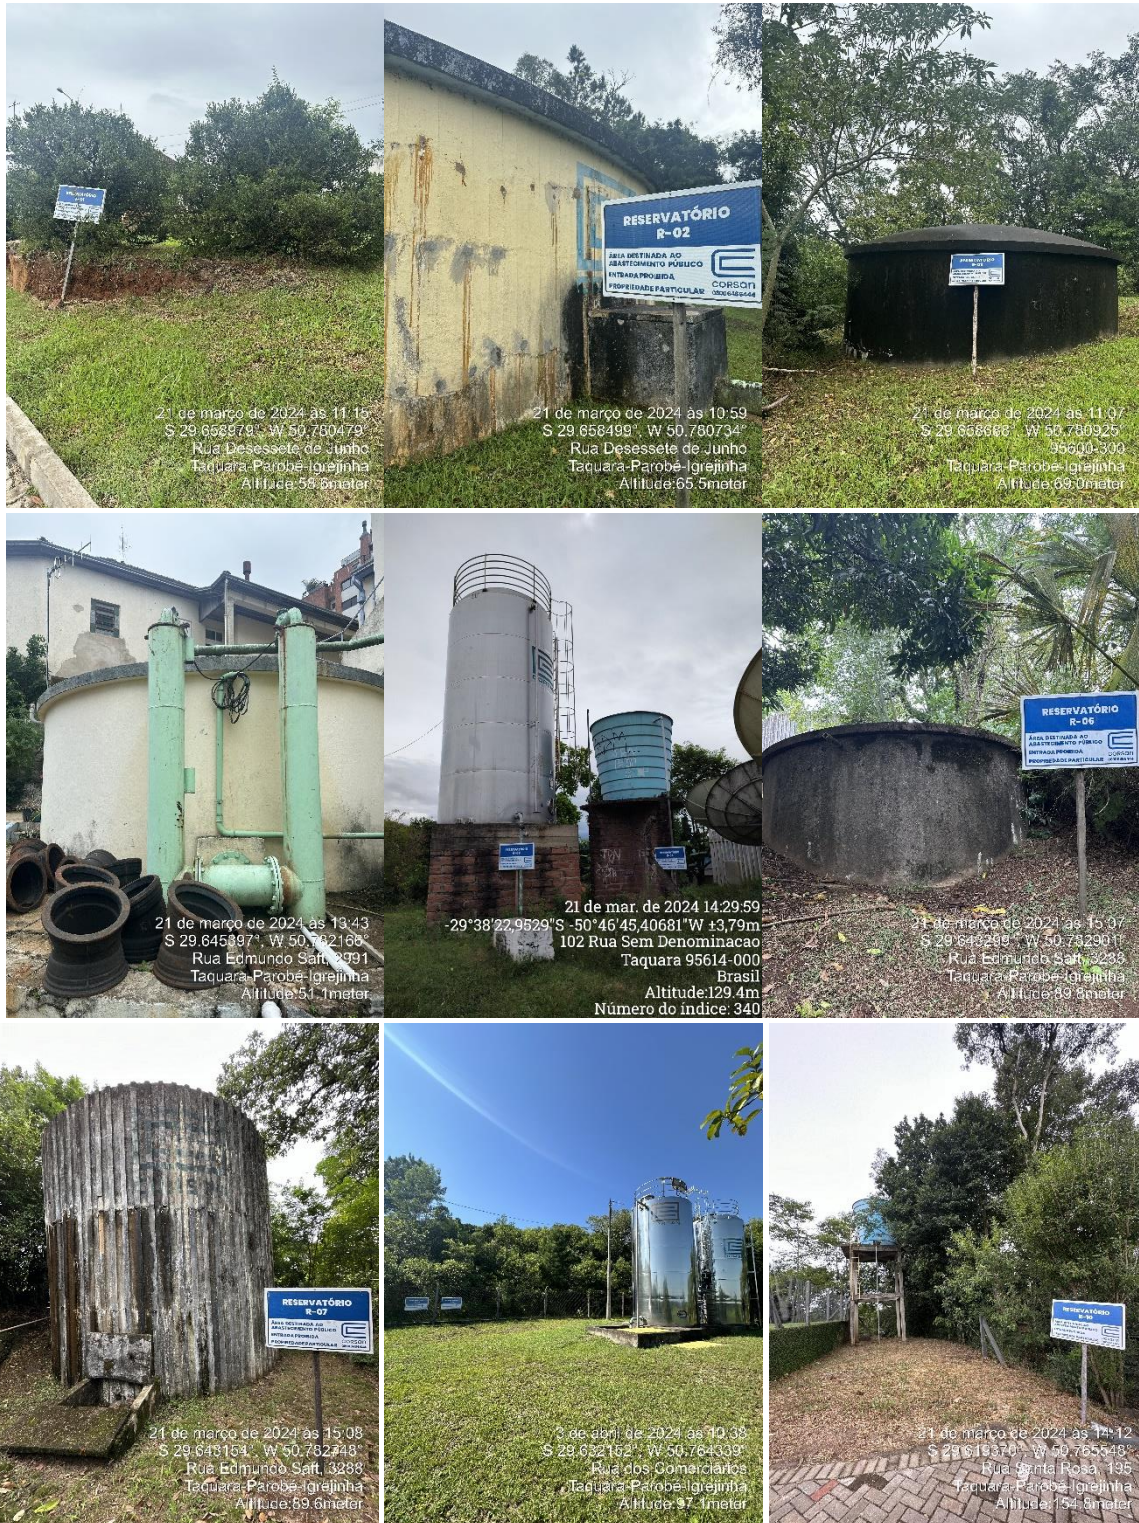
Figura 10: Registros fotográficos dos reservatórios fiscalizados em Taquara.

Durante a fiscalização foi possível notar que diversas estruturas apresentam indícios visuais de que a sua estrutura está sendo afetada por agentes externos, sendo assim, é fundamental que seja elaborado um o laudo estrutural dos reservatórios R1, R2, R3, R3 filtros, R6 e R7, assinado por engenheiro civil, atestando que as apesar dos aspectos externos a estrutura deste está segura, conforme normas técnicas vigentes da área da Construção Civil. Além disso, o mesmo foi verificado em relação as paredes do floculador e decantador da ETA II.

O laudo de vistoria/inspeção técnica deve contemplar análise técnica de estrutura deve ser apresentada de forma individualizada. O relatório de vistoria/inspeção técnica deve ser realizado com base nas normas técnicas e em outras que forem pertinentes, bem como devem conter a anotação ou registro de responsabilidade técnica. O documento deve contar informações técnicas e evidências fotográficas que comprovem a realização das análises. As estruturas que representam um risco à população devem ser contempladas em um cronograma e plano de ação, o qual deve prever ações corretivas e apresentar os prazos intermediários e finais para execução destas.

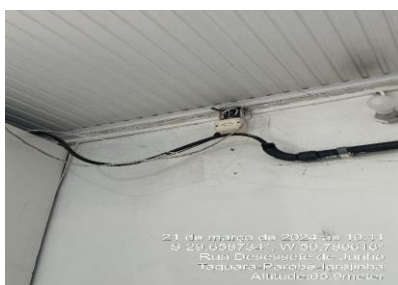
NC	CÓDIGO DA NC	UNIDADE	ETA - Laboratório
1	3.18	CONSTATAÇÃO	Fiação elétrica em condições inadequadas, com fiação exposta.
GRUPO	PRAZO	NÃO CONFORMIDADE	Não proporcionar segurança das edificações e dos operadores.
2	90 dias	OBSERVAÇÃO

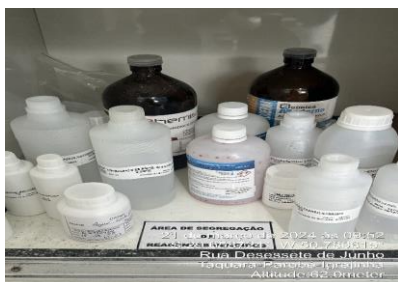
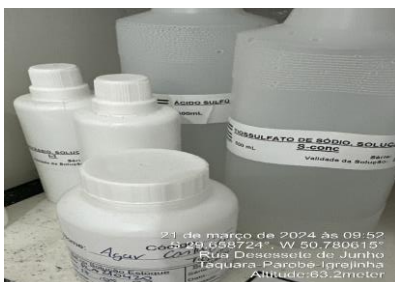
NC	CÓDIGO DA NC	UNIDADE	ETA - Laboratório
2	3.13	CONSTATAÇÃO	Presença de produtos químicos vencidos no laboratório, sem identificação que são reagentes para descarte.
GRUPO	PRAZO	NÃO CONFORMIDADE	Produto químico vencido.
2	90 dias	OBSERVAÇÃO	Segundo funcionários da Corsan, os reagentes são armazenados até serem encaminhados para a regional responsável. Porém, ainda não se tem uma solução para os produtos. Transferida NC 24 do TNC n. 050-P/2023.

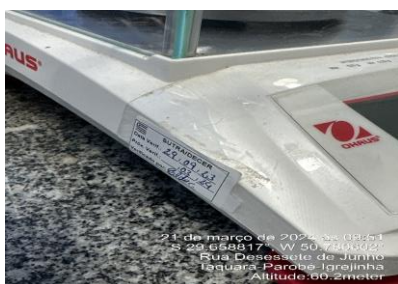
NC	CÓDIGO DA NC	UNIDADE	ETA I e II - Laboratório
3	3.12	CONSTATAÇÃO	Calibração da balança vencida.
GRUPO	PRAZO	NÃO CONFORMIDADE	Ausência de calibração de equipamentos
2	90 dias	OBSERVAÇÃO

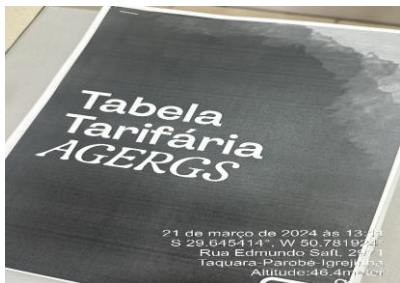
NC	CÓDIGO DA NC	UNIDADE	Comercial
4	7.15	CONSTATAÇÃO	Havia a tabela tarifária de outra agência reguladora.
GRUPO	PRAZO	NÃO CONFORMIDADE	Além da Tabela tarifária da AGESAN-RS, havia a tabela tarifária de outra agência reguladora.
2	90 dias	OBSERVAÇÃO

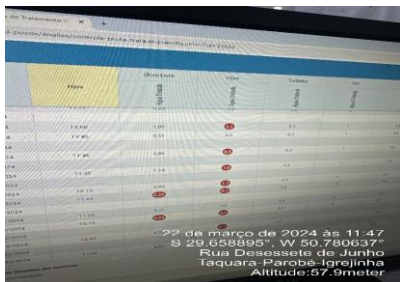
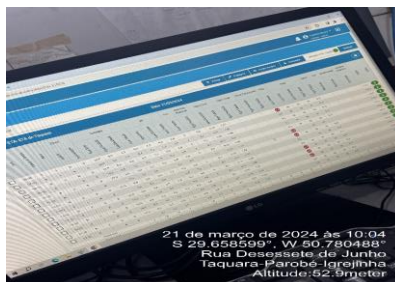
NC	CÓDIGO DA NC	UNIDADE	ETA I e II - Laboratório
5	3.17	CONSTATAÇÃO	Resultados de fluoreto abaixo de 0,6 mg/L e acima de 1,5 mg/L.
GRUPO	PRAZO	NÃO CONFORMIDADE	Não atender aos padrões de qualidade da água exigidos nas portarias vigentes 0,6-0,9 mg/L e máximo de 1,5 m/L.
2	90 dias	OBSERVAÇÃO	Portaria 10/1999 que trata da fluoretação no estado do RS e Portaria n. 888/2021. Laudos: fev/23, abr/23, mai/23, nov/23, jan/24 constam valores acima de 1,5 mg/L.

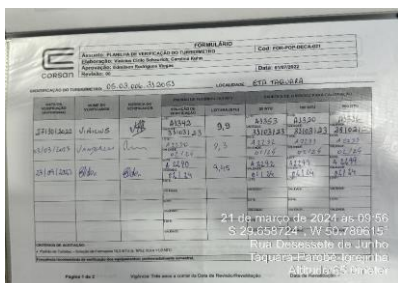
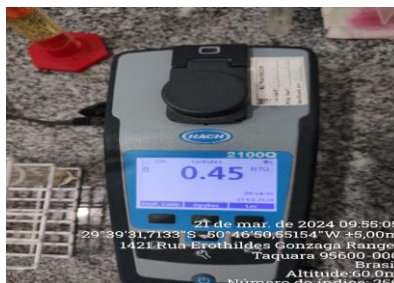
NC	CÓDIGO DA NC	UNIDADE	ETA I e II - Laboratório
7	3.12	CONSTATAÇÃO	Calibração turbidímetro vencida.
GRUPO	PRAZO	NÃO CONFORMIDADE	Evidência de calibração de equipamento vencida.
2	90 dias	OBSERVAÇÃO

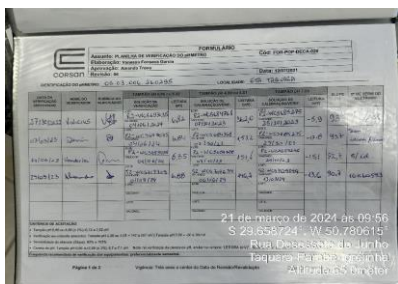
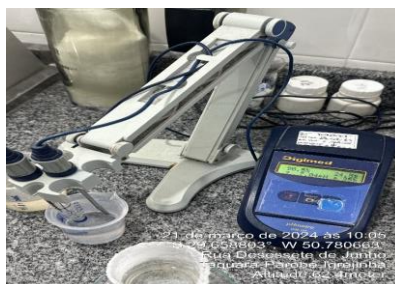
NC	CÓDIGO DA NC	UNIDADE	ETA I e II - Laboratório
8	3.12	CONSTATAÇÃO	Calibração pHmetro vencida.
GRUPO	PRAZO	NÃO CONFORMIDADE	Evidência de calibração de equipamento vencida.
2	90 dias	OBSERVAÇÃO

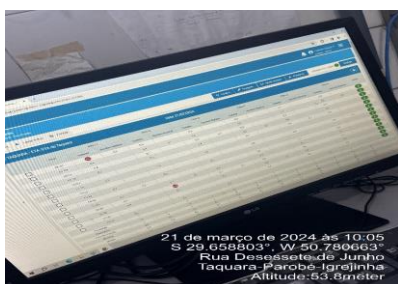
NC	CÓDIGO DA NC	UNIDADE	ETA I e II - Laboratório
9	3.12	CONSTATAÇÃO	Resultados de turbidez pós filtros acima de 0,5 mg/L.
GRUPO	PRAZO	NÃO CONFORMIDADE	Não atender aos padrões de qualidade da água exigidos na Portaria n. 888/2021.
2	90 dias	OBSERVAÇÃO

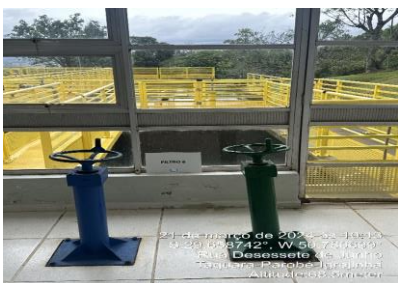
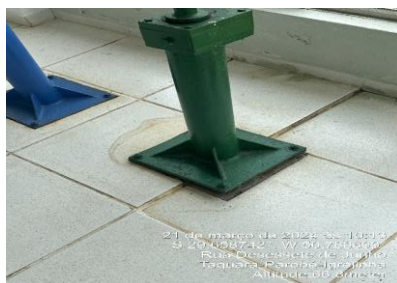
NC	CÓDIGO DA NC	UNIDADE	ETA II
10	3.19	CONSTATAÇÃO	Estrutura da manobra do filtro 6 e piso soltos.
GRUPO	PRAZO	NÃO CONFORMIDADE	Falta de conservação e manutenção preventiva de unidade.
2	365 dias	OBSERVAÇÃO

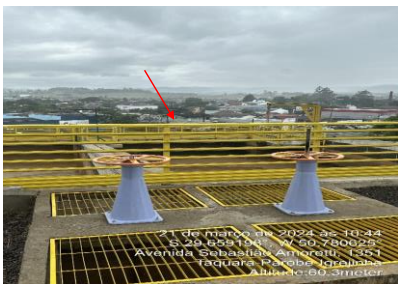
NC	CÓDIGO DA NC	UNIDADE	ETA I e II
11	3.19	CONSTATAÇÃO	Guarda-corpo solto na área de acúmulo do lodo.
GRUPO	PRAZO	NÃO CONFORMIDADE	Falta de conservação e manutenção preventiva de unidade.
2	365 dias	OBSERVAÇÃO

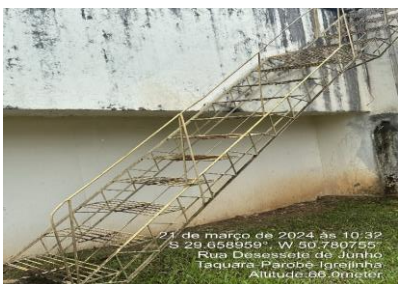
NC	CÓDIGO DA NC	UNIDADE	ETA II
12	3.19	CONSTATAÇÃO	Escada em situação de precariedade próximo aos decantadores e filtros da ETA II.
GRUPO	PRAZO	NÃO CONFORMIDADE	Falta de conservação e manutenção preventiva de unidade, não proporcionando segurança.
2	365 dias	OBSERVAÇÃO	Foi indormado que a escada não é mais utilizada então, sugere-se a remoção da mesma.

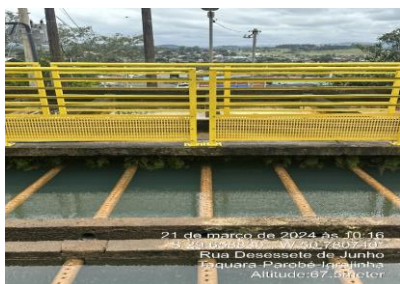
NC	CÓDIGO DA NC	UNIDADE	ETA II
14	3.20	CONSTATAÇÃO	Plantas acumuladas no sistema de tratamento.
GRUPO	PRAZO	NÃO CONFORMIDADE	Falta de conservação e manutenção preventiva de unidade.
2	365 dias	OBSERVAÇÃO

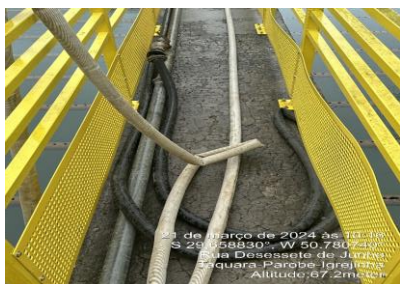
NC	CÓDIGO DA NC	UNIDADE	ETA II
15	3.20	CONSTATAÇÃO	Mangueiras soltas no corredor por onde passam os operadores.
GRUPO	PRAZO	NÃO CONFORMIDADE	Não proporcionar a segurança aos operadores.
2	365 dias	OBSERVAÇÃO

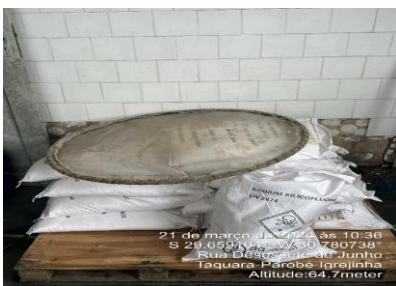
NC	CÓDIGO DA NC	UNIDADE	ETA I
20	3.8	CONSTATAÇÃO	Inexistência de identificação do armazenamento de produtos químicos.
GRUPO	PRAZO	NÃO CONFORMIDADE	Falta de identificação de produtos químicos (flúor).
2	90 dias	OBSERVAÇÃO

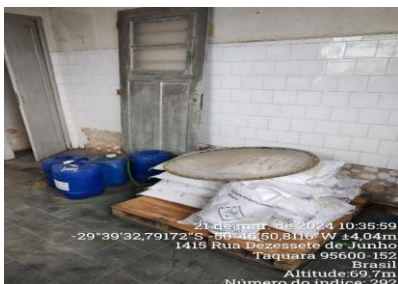
NC	CÓDIGO DA NC	UNIDADE	ETA I
21	3.20	CONSTATAÇÃO	Resíduos acumulados junto com produtos químicos utilizados no tratamento da água.
GRUPO	PRAZO	NÃO CONFORMIDADE	Acúmulo de resíduos em local inapropriado e/ou armazenamento inadequado.
2	90 dias	OBSERVAÇÃO

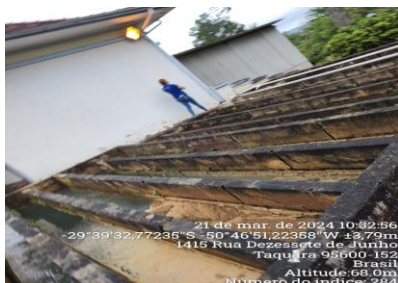
NC	CÓDIGO DA NC	UNIDADE	ETA I
22	3.7	CONSTATAÇÃO	Formação de espuma nos floculadores.
GRUPO	PRAZO	NÃO CONFORMIDADE	Falha operacional na unidade de tratamento.
2	90 dias	OBSERVAÇÃO

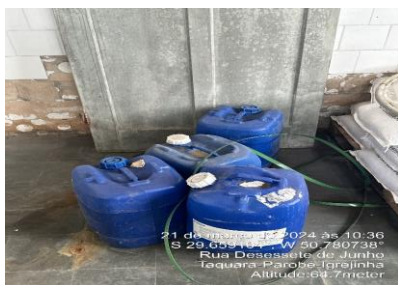
NC	CÓDIGO DA NC	UNIDADE	ETA I
23	3.8	CONSTATAÇÃO	Inexistência de identificação do armazenamento de produtos químicos.
GRUPO	PRAZO	NÃO CONFORMIDADE	Falta de identificação de produtos químicos.
2	90 dias	OBSERVAÇÃO

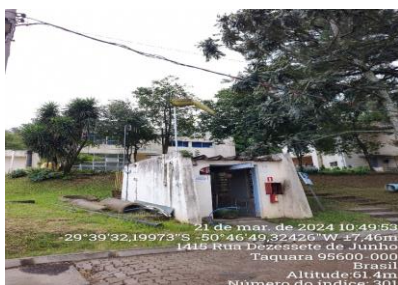
NC	CÓDIGO DA NC	UNIDADE	ETA I e II
24	3.10	CONSTATAÇÃO	Biruta utilizada para indicar a direção do vento danificada.
GRUPO	PRAZO	NÃO CONFORMIDADE	Inexistência de condições de segurança no depósito para armazenamento de cloro gás.
2	90 dias	OBSERVAÇÃO

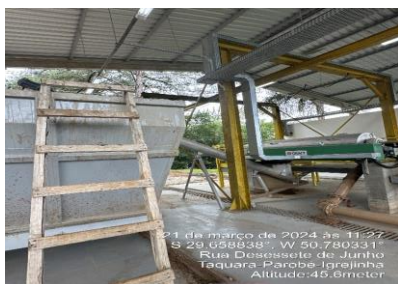
NC	CÓDIGO DA NC	UNIDADE	ETA I e II
28	3.19	CONSTATAÇÃO	A escada de madeira fica solta na caixa de lodo, não oferecendo segurança do operador.
GRUPO	PRAZO	NÃO CONFORMIDADE	Não proporcionar a segurança das edificações e dos operadores.
2	365 dias	OBSERVAÇÃO

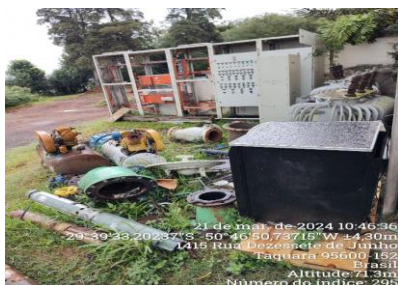
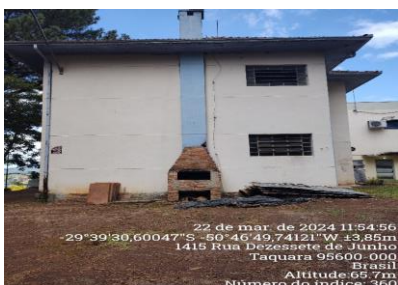
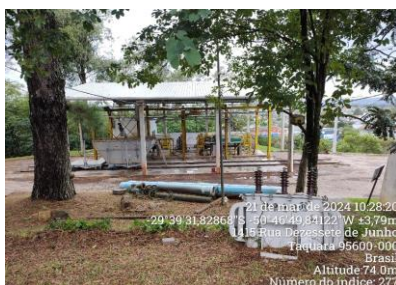
NC	CÓDIGO DA NC	UNIDADE	ETA I e II
29	3.20	CONSTATAÇÃO	Muito material disposto em local indevido, pelo pátio da ETA.
GRUPO	PRAZO	NÃO CONFORMIDADE	Acúmulo de resíduos em local inapropriado e/ou armazenamento inadequado.
2	90 dias	OBSERVAÇÃO	Transferida NC 25 do TNC n. 050-P/2023.

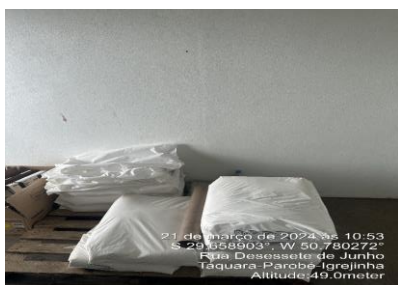
NC	CÓDIGO DA NC	UNIDADE	ETA I e II
30	3.8	CONSTATAÇÃO	Inexistência de identificação do armazenamento de produtos químicos.
GRUPO	PRAZO	NÃO CONFORMIDADE	Falta de identificação de produtos químicos (polímero lodo).
2	90 dias	OBSERVAÇÃO

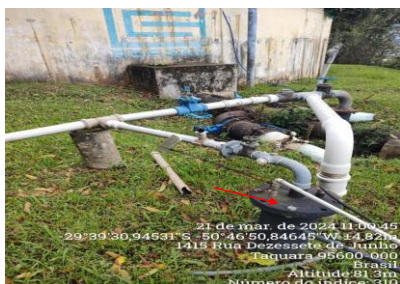
NC	CÓDIGO DA NC	UNIDADE	ETA I e II
31	-	CONSTATAÇÃO	Presença de um booster não indicado no Anexo II.
GRUPO	PRAZO	NÃO CONFORMIDADE	Deixar de prestar informações ao órgão fiscalizatório.
2	90 dias	OBSERVAÇÃO	Transferida NC 15 do TNC n. 050-P/2023.

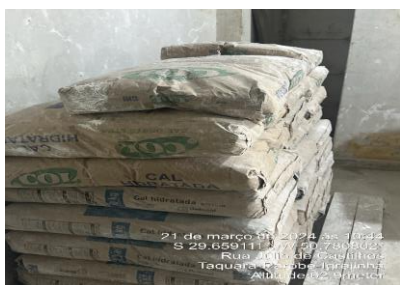
NC	CÓDIGO DA NC	UNIDADE	ETA I e II
33	3.8	CONSTATAÇÃO	Inexistência de identificação do armazenamento de produtos químicos.
GRUPO	PRAZO	NÃO CONFORMIDADE	Falta de identificação de produtos químicos (cal).
2	365 dias	OBSERVAÇÃO

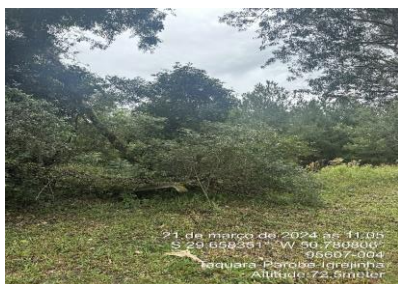
NC	CÓDIGO DA NC	UNIDADE	ETA I e II
37	3.3	CONSTATAÇÃO	Cercamento danificado.
GRUPO	PRAZO	NÃO CONFORMIDADE	Área da ETA não está cercada adequadamente.
2	365 dias	OBSERVAÇÃO

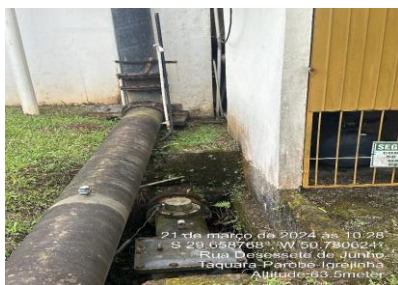
NC	CÓDIGO DA NC	UNIDADE	ETA I e II
38	3.19	CONSTATAÇÃO	Ausência de grelha sobre câmaras de registros de manobra.
GRUPO	PRAZO	NÃO CONFORMIDADE	Não proporcionar a segurança das edificações e dos operadores.
2	365 dias	OBSERVAÇÃO

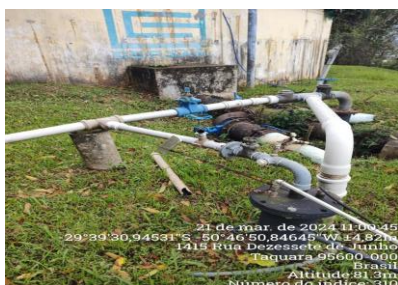
NC	CÓDIGO DA NC	UNIDADE	ETA I e II
39	3.20	CONSTATAÇÃO	Falta de identificação.
GRUPO	PRAZO	NÃO CONFORMIDADE	Estruturas ou equipamentos em condições inadequadas de conservação.
2	90 dias	OBSERVAÇÃO

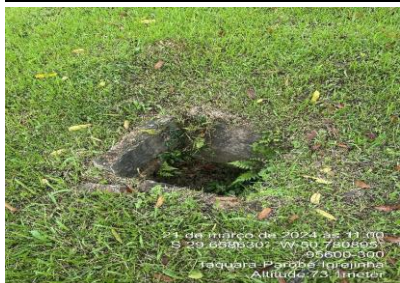
NC	CÓDIGO DA NC	UNIDADE	ETA I e II
40	3.19	CONSTATAÇÃO	Buraco no chão sem sinalização ou grade de proteção.
GRUPO	PRAZO	NÃO CONFORMIDADE	Não proporcionar a segurança das edificações e dos operadores.
2	365 dias	OBSERVAÇÃO

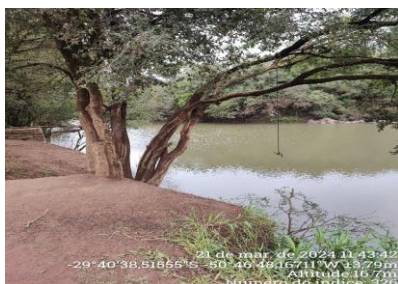
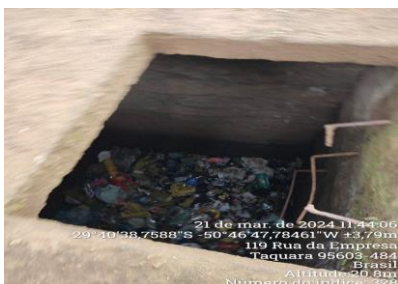
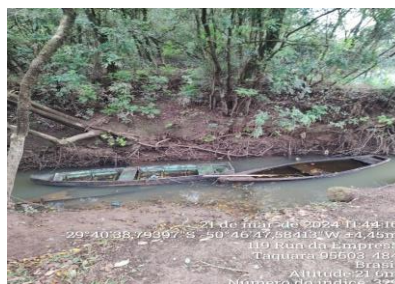
NC	CÓDIGO DA NC	UNIDADE	Captação
43	1.4	CONSTATAÇÃO	Indícios de que o local é frequentado por pessoas, pelo acúmulo de lixo, balanço na árvore e barcos. Presença de fontes de poluição antropogênicas.
GRUPO	PRAZO	NÃO CONFORMIDADE	Acúmulo de resíduos em local inapropriado e/ou armazenamento inadequado.
2	90 dias	OBSERVAÇÃO

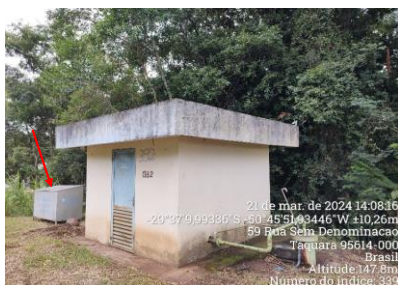
NC	CÓDIGO DA NC	UNIDADE	Poço 01
47	1.9	CONSTATAÇÃO	Lixeira bem ao lado do poço.
GRUPO	PRAZO	NÃO CONFORMIDADE	Acúmulo de resíduos em local inapropriado e/ou armazenamento inadequado.
2	90 dias	OBSERVAÇÃO	Com a lixeira há uma maior probabilidade de presença de vetores no local.

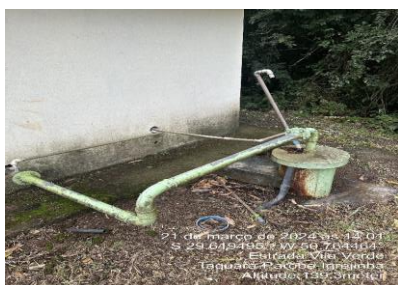
NC	CÓDIGO DA NC	UNIDADE	Poço 01
48	1.10	CONSTATAÇÃO	O poço não possui laje sanitária com dimensões conforme a norma técnica.
GRUPO	PRAZO	NÃO CONFORMIDADE	O poço não possui laje sanitária com dimensões conforme a norma técnica.
2	365 dias	OBSERVAÇÃO

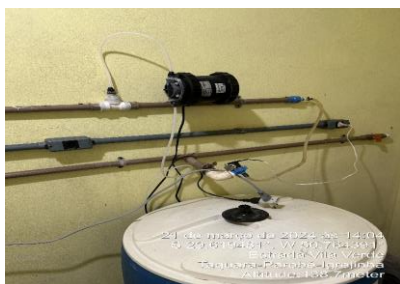
NC	CÓDIGO DA NC	UNIDADE	Poço 01
49	-	CONSTATAÇÃO	Dosadora de flúor desligada da tomada e com dosador fora da solução.
GRUPO	PRAZO	NÃO CONFORMIDADE	Tratamento inadequado.
3	90 dias	OBSERVAÇÃO	Levando em consideração que o poço aciona automaticamente de acordo com o nível do reservatório 10, caso o mesmo ligasse, não iria ser dosado flúor.

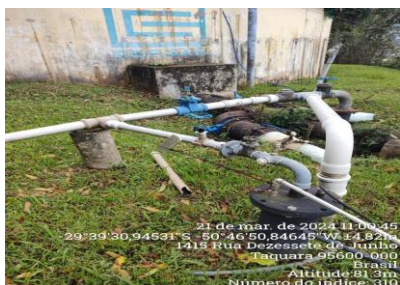
NC	CÓDIGO DA NC	UNIDADE	Booster desativado ETA I e II
50	2.1	CONSTATAÇÃO	Sem identificação no booster desativado.
GRUPO	PRAZO	NÃO CONFORMIDADE	Inexistência de placa de identificação.
2	365 dias	OBSERVAÇÃO

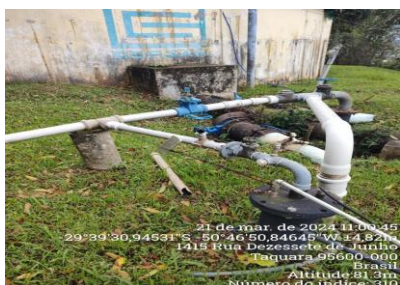
NC	CÓDIGO DA NC	UNIDADE	Booster desativado ETA I e II
51	2.8	CONSTATAÇÃO	Canos jogados no chão na proximidade do Booster.
GRUPO	PRAZO	NÃO CONFORMIDADE	Acúmulo de resíduos em local inapropriado e/ou armazenamento inadequado.
2	90 dias	OBSERVAÇÃO

Área	Código da NC	Condição	Conforme?			Observação
			SIM	NÃO	Não se aplica	
2. EBA	2.1	Existe placa de identificação da área da EBA?		x		
	2.2	A área da EBA está cercada adequadamente?			x	Localizado na ETA.
	2.3	Existe bomba reserva, a ser instalada imediatamente, quando houver pane na principal?		x		Segundo operador, booster está em desuso.
	2.4	Equipamentos estão isentos de vazamentos aparentes de água?	x			
	2.5	Drenagens da área de bombeamento estão adequadas?			x	
	2.6	Os equipamentos estão em condições de manutenção mecânica ou elétrica adequadas?	x			
	2.7	A área está com suas estruturas dentro de condições de segurança operacional adequadas?		x		Sem sinalização, com registros de manobra no meio do morro.
	2.8	O local apresenta bom estado de limpeza, conservação e organização?		x		Canos jogados no chão na proximidade do Booster.

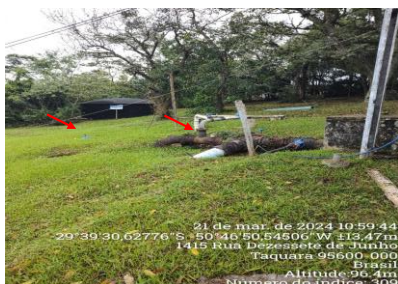
NC	CÓDIGO DA NC	UNIDADE	Booster desativado ETA I e II
52	2.7	CONSTATAÇÃO	Ausência de qualquer sinalização.
GRUPO	PRAZO	NÃO CONFORMIDADE	Não proporcionar a segurança das edificações e dos operadores.
2	365 dias	OBSERVAÇÃO	As setas apontam o registro enterrado sem sinalização e o Booster.

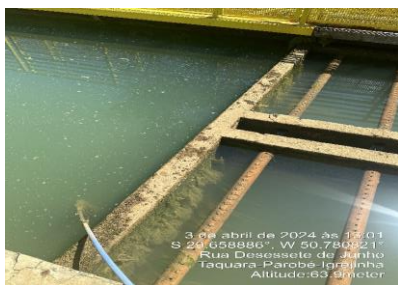
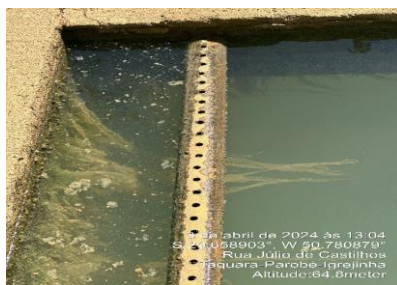
NC	CÓDIGO DA NC	UNIDADE	ETA II
53	3.20	CONSTATAÇÃO	Falta de limpeza nas estruturas.
GRUPO	PRAZO	NÃO CONFORMIDADE	Estruturas ou equipamentos em condições inadequadas de conservação.
2	365 dias	OBSERVAÇÃO

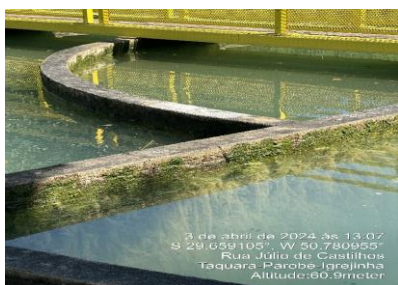
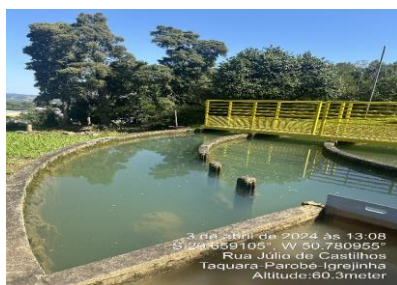
NC	CÓDIGO DA NC	UNIDADE	ETA I
54	3.20	CONSTATAÇÃO	Limo acumulado no decantador.
GRUPO	PRAZO	NÃO CONFORMIDADE	Estruturas ou equipamentos em condições inadequadas de conservação.
2	365 dias	OBSERVAÇÃO

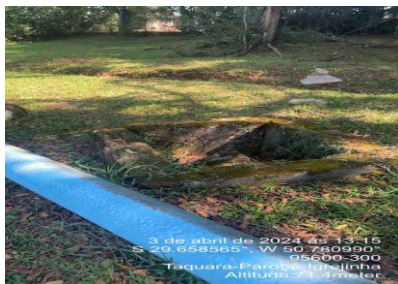
NC	CÓDIGO DA NC	UNIDADE	ETA I e II
56	3.19	CONSTATAÇÃO	Ausência de grelha sobre câmaras de registros de manobra.
GRUPO	PRAZO	NÃO CONFORMIDADE	Não proporcionar a segurança das edificações e dos operadores.
2	365 dias	OBSERVAÇÃO

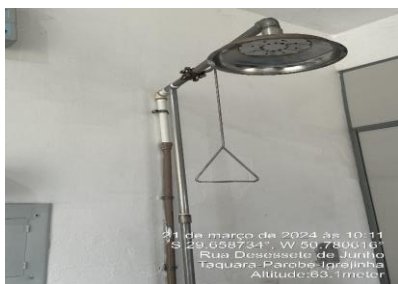
NC	CÓDIGO DA NC	UNIDADE	ETA
57	3.19	CONSTATAÇÃO	Chuveiro de emergência não possui sistema de drenagem, nessesrário para evitar acidentes ocasionados pelo acúmulo de água.
GRUPO	PRAZO	NÃO CONFORMIDADE	Não proporcionar a segurança das edificações e dos operadores.
2	365 dias	OBSERVAÇÃO

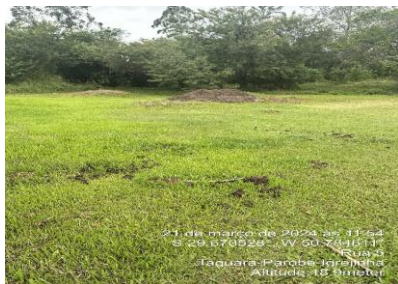
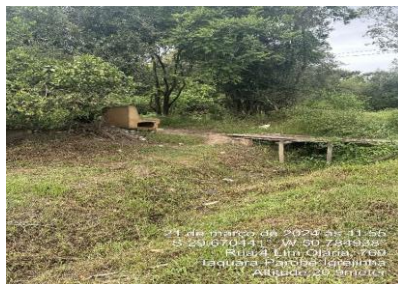
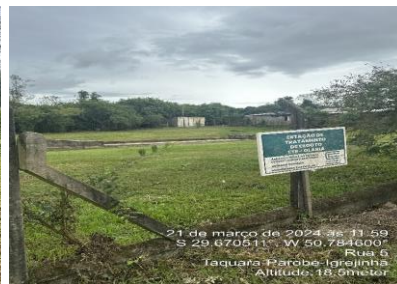
NC	CÓDIGO DA NC	UNIDADE	ETE Olaria
58	5.4	CONSTATAÇÃO	Área da ETE não está cercada adequadamente.
GRUPO	PRAZO	NÃO CONFORMIDADE	Não isolar a área dando condição ao acesso de pessoas não-autorizadas e sem garantir bom estado de limpeza do local.
2	365 dias	OBSERVAÇÃO

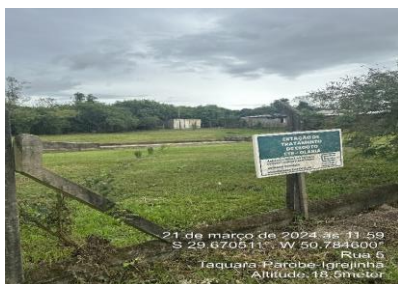
NC	CÓDIGO DA NC	UNIDADE	ETE Olaria
59	-	CONSTATAÇÃO	A AGESAN-RS não foi informada da existência dessa ETE no Anexo II.
GRUPO	PRAZO	NÃO CONFORMIDADE	Deixar de prestar informações ao órgão fiscalizatório.
2	90 dias	OBSERVAÇÃO	Ficou evidente durante a fiscalização, que ETE é de responsabilidade da CORSAN. Segundo operadores, a limpeza do tanque séptico coletivo é realizada pela própria CORSAN e o lodo destinado.

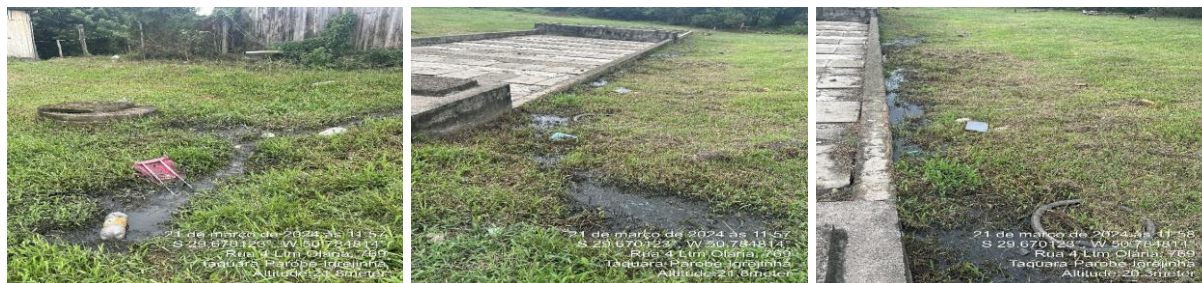
NC	CÓDIGO DA NC	UNIDADE	ETE Olaria
61	5.16	CONSTATAÇÃO	Esgoto sanitário correndo a céu aberto.
GRUPO	PRAZO	NÃO CONFORMIDADE	Obstrução ou extravasamento das redes da ETE.
2	90 dias	OBSERVAÇÃO

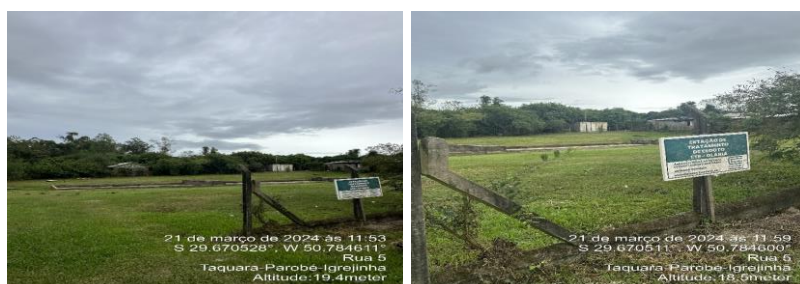
NC	CÓDIGO DA NC	UNIDADE	ETE Olaria
63	5.2	CONSTATAÇÃO	Não há placa de licenciamento ambiental.
GRUPO	PRAZO	NÃO CONFORMIDADE	Ausência de placa padrão da L.O. na entrada da ETE.
2	90 dias	OBSERVAÇÃO

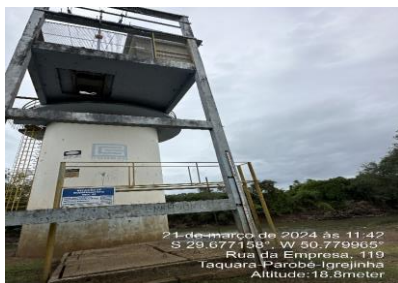
NC	CÓDIGO DA NC	UNIDADE	EBA 1
64	2.2	CONSTATAÇÃO	Área da EBA não está cercada adequadamente.
GRUPO	PRAZO	NÃO CONFORMIDADE	Não isolar a área dando condição ao acesso de pessoas não-autorizadas e sem garantir bom estado de limpeza do local.
2	365 dias	OBSERVAÇÃO	Transferiada NC 04 do TNC n. 050-P/2023.

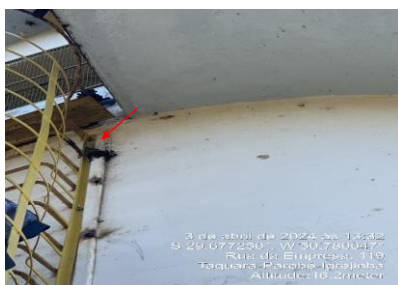
NC	CÓDIGO DA NC	UNIDADE	EBA 1
65	2.3	CONSTATAÇÃO	Não foi possível verificar a presença de bomba reserva devido à presença de abelhas na escada que dá acesso a EBA.
GRUPO	PRAZO	NÃO CONFORMIDADE	Não proporcionar a segurança das edificações e dos operadores.
2	90 dias	OBSERVAÇÃO

2.3	Existe bomba reserva, a ser instalada imediatamente, quando houver pane na principal?		x		Não foi possível acessar devido às abelhas.
	2.4	Equipamentos estão isentos de vazamentos aparentes de água?		x		Não foi possível acessar devido às abelhas.

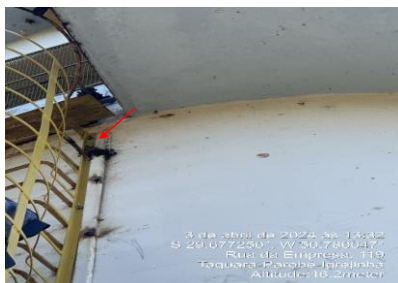
NC	CÓDIGO DA NC	UNIDADE	EBA 1
67	2.5	CONSTATAÇÃO	Não foi possível verificar o sistema de drenagem devido à presença de abelhas na escada que dá acesso a EBA.
GRUPO	PRAZO	NÃO CONFORMIDADE	Não proporcionar a segurança das edificações e dos operadores.
2	90 dias	OBSERVAÇÃO

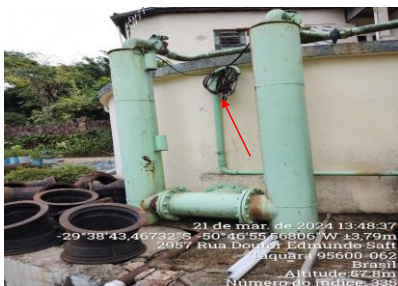
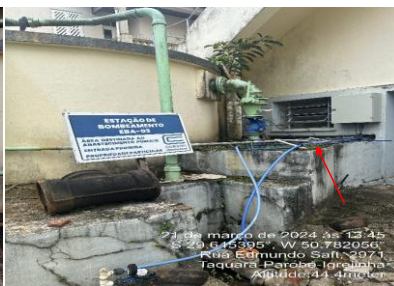
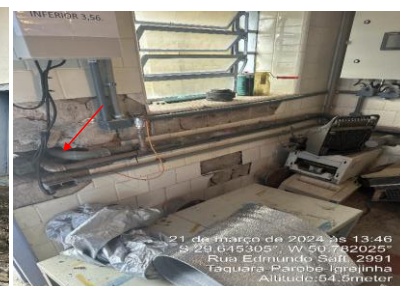
NC	CÓDIGO DA NC	UNIDADE	EBA 3
71	2.6	CONSTATAÇÃO	Fiação exposta em diversos pontos.
GRUPO	PRAZO	NÃO CONFORMIDADE	Não proporcionar a segurança das edificações e dos operadores.
2	90 dias	OBSERVAÇÃO

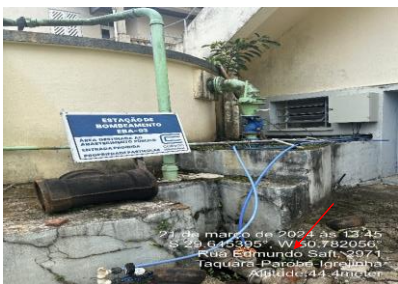
NC	CÓDIGO DA NC	UNIDADE	EBA 3
72	2.7	CONSTATAÇÃO	Caixa de manobra sem proteção.
GRUPO	PRAZO	NÃO CONFORMIDADE	Não proporcionar a segurança das edificações e dos operadores.
2	365 dias	OBSERVAÇÃO

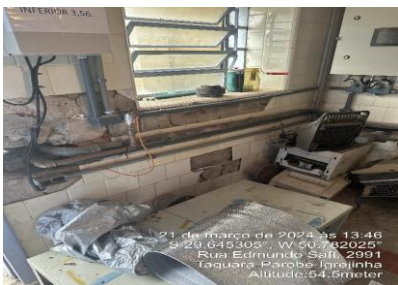
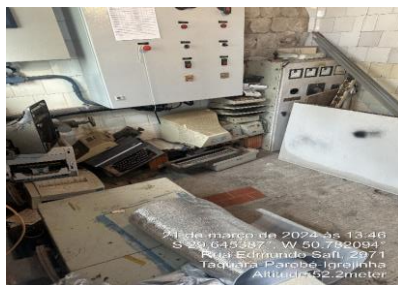
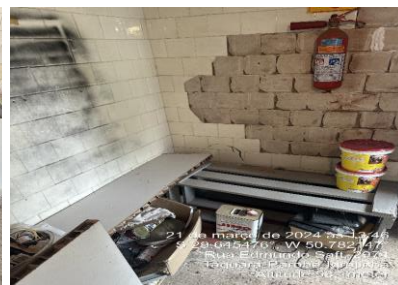
NC	CÓDIGO DA NC	UNIDADE	EBA 3
73	2.8	CONSTATAÇÃO	Ambiente dos painéis de controle extremamente desorganizado, servido de depósito de materiais em desuso.
GRUPO	PRAZO	NÃO CONFORMIDADE	Acúmulo de resíduos em local inapropriado e/ou armazenamento inadequado.
2	90 dias	OBSERVAÇÃO

Área	Código da NC	Condição	Conforme?			Observação
			SIM	NÃO	Não se aplica	
2. EBA	2.1	Existe placa de identificação da área da EBA?	x			
	2.2	A área da EBA está cercada adequadamente?			x	Localizado na US.
	2.3	Existe bomba reserva, a ser instalada imediatamente, quando houver pane na principal?	x			
	2.4	Equipamentos estão isentos de vazamentos aparentes de água?	x			
	2.5	Drenagens da área de bombeamento estão adequadas?	x			
	2.6	Os equipamentos estão em condições de manutenção mecânica ou elétrica adequadas?		x		Fiação exposta.
	2.7	A área está com suas estruturas dentro de condições de segurança operacional adequadas?		x		Caixa de manobra sem proteção.
	2.8	O local apresenta bom estado de limpeza, conservação e organização?		x		Ambiente dos painéis de controle extremamente desorganizado.

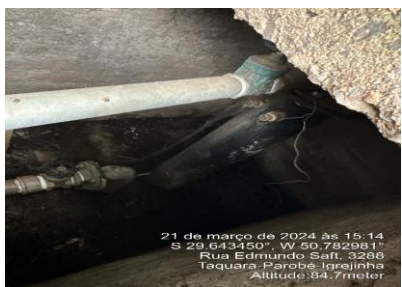
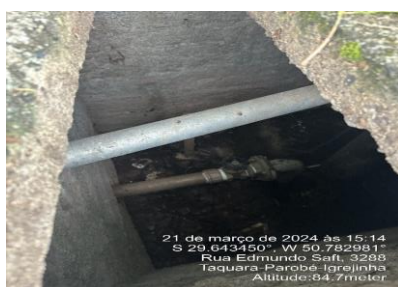
NC	CÓDIGO DA NC	UNIDADE	EBA 4
74	2.5	CONSTATAÇÃO	Água acumulada dentro da caixa de concreto, drenagens ineficiente.
GRUPO	PRAZO	NÃO CONFORMIDADE	Drenagem da estrutura inadequada.
2	365 dias	OBSERVAÇÃO

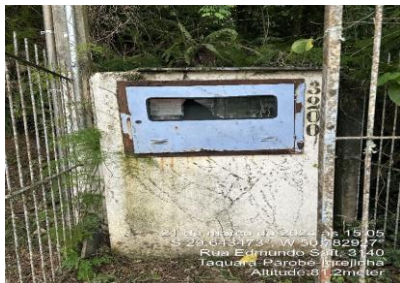
NC	CÓDIGO DA NC	UNIDADE	EBA 4
76	2.6	CONSTATAÇÃO	Caixa de energia elétrica em estado precário.
GRUPO	PRAZO	NÃO CONFORMIDADE	Falta de conservação e manutenção preventiva de unidade.
2	365 dias	OBSERVAÇÃO

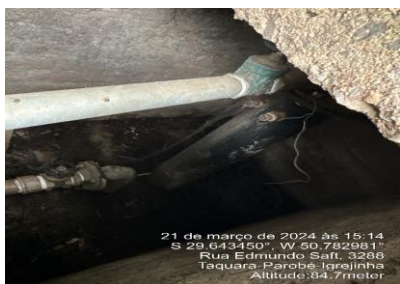
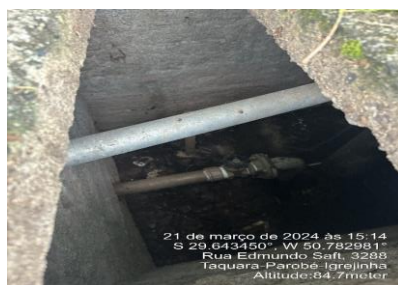
NC	CÓDIGO DA NC	UNIDADE	EBA 4
77	2.8	CONSTATAÇÃO	Lixo acumulado dentro da caixa de concreto.
GRUPO	PRAZO	NÃO CONFORMIDADE	Acúmulo de resíduos em local inapropriado e/ou armazenamento inadequado.
2	90 dias	OBSERVAÇÃO

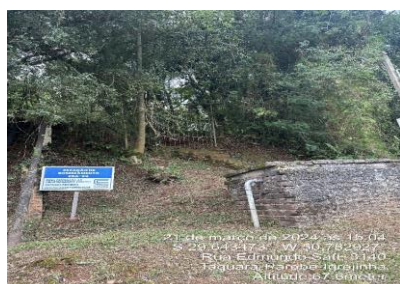
NC	CÓDIGO DA NC	UNIDADE	EBA 4
78	2.7	CONSTATAÇÃO	Elevatória fica localizada em um barranco, sem acessibilidade.
GRUPO	PRAZO	NÃO CONFORMIDADE	Não proporcionar a segurança das edificações e dos operadores.
2	365 dias	OBSERVAÇÃO

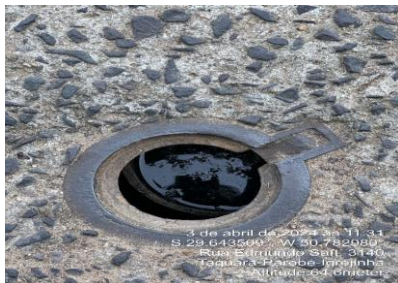
NC	CÓDIGO DA NC	UNIDADE	EBA 4
79	2.8	CONSTATAÇÃO	Água acumulada em caixa de manobra em frente a EBA. Sem a tampa.
GRUPO	PRAZO	NÃO CONFORMIDADE	Falta de conservação e manutenção preventiva de unidade.
2	365 dias	OBSERVAÇÃO

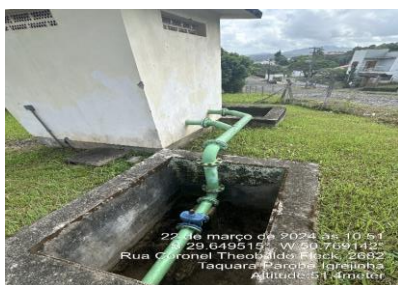
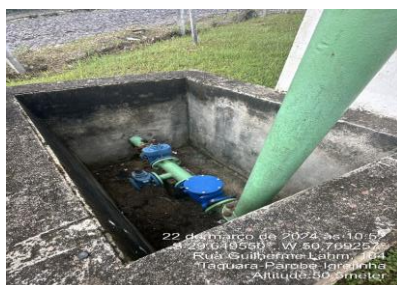
NC	CÓDIGO DA NC	UNIDADE	EBA 5
80	2.7	CONSTATAÇÃO	Ausência de grade de proteção na caixa de manobra.
GRUPO	PRAZO	NÃO CONFORMIDADE	Não proporcionar a segurança das edificações e dos operadores.
2	365 dias	OBSERVAÇÃO	Transferida NC 14 do TNC n. 050-P/2023.

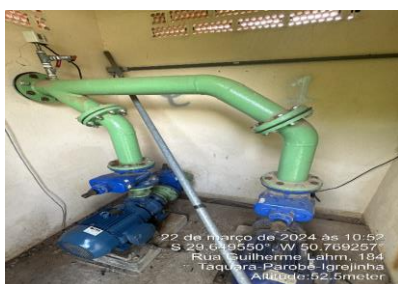
NC	CÓDIGO DA NC	UNIDADE	EBA 5
81	2.5	CONSTATAÇÃO	Não há drenagem na parte do bombeamento.
GRUPO	PRAZO	NÃO CONFORMIDADE	Drenagem da estrutura inadequada.
2	365 dias	OBSERVAÇÃO

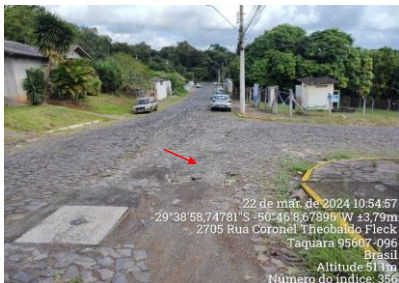
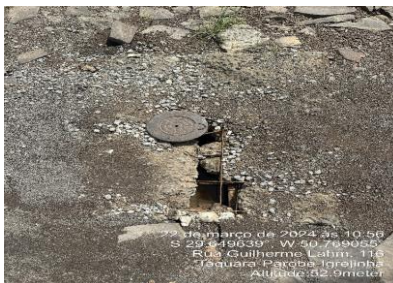
NC	CÓDIGO DA NC	UNIDADE	EBA 5
82	2.8	CONSTATAÇÃO	Caixa de manobra na rua da EBA está com a tampa danificada.
GRUPO	PRAZO	NÃO CONFORMIDADE	Falta de conservação e manutenção preventiva de unidade.
2	365 dias	OBSERVAÇÃO	Transferiada NC 13 do TNC n. 050-P/2023.

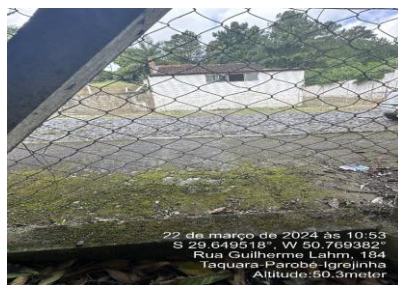
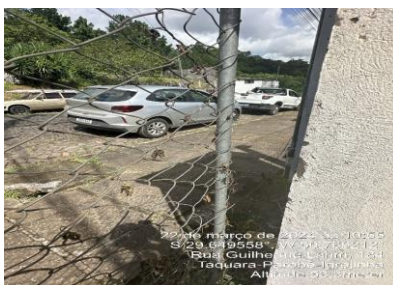
NC	CÓDIGO DA NC	UNIDADE	EBA 5
83	2.2	CONSTATAÇÃO	Parte do cercamento danificado
GRUPO	PRAZO	NÃO CONFORMIDADE	Não isolar a área dando condição ao acesso de pessoas não-autorizadas e sem garantir bom estado de limpeza do local.
2	365 dias	OBSERVAÇÃO

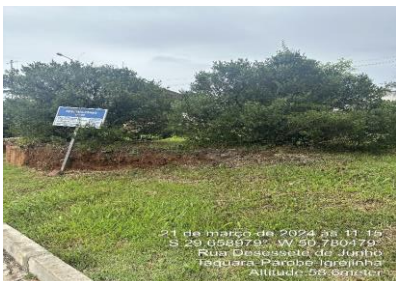
NC	CÓDIGO DA NC	UNIDADE	R1
85	6.11	CONSTATAÇÃO	Árvores em cima do decantador, o que pode começar a comprometer a estrutura do mesmo.
GRUPO	PRAZO	NÃO CONFORMIDADE	Falta de conservação e manutenção preventiva de unidade.
2	365 dias	OBSERVAÇÃO

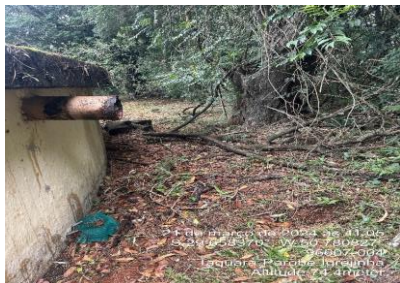
NC	CÓDIGO DA NC	UNIDADE	R2
88	6.5	CONSTATAÇÃO	Sem tela de proteção.
GRUPO	PRAZO	NÃO CONFORMIDADE	Ausência de tubulação de ventilação protegidas com tela e com cobertura que impeça a entrada de água de chuva e limite a entrada de poeira.
2	90 dias	OBSERVAÇÃO

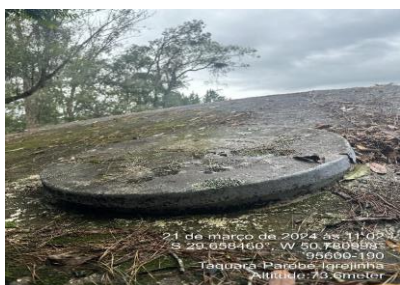
NC	CÓDIGO DA NC	UNIDADE	R2
89	6.4	CONSTATAÇÃO	Não há boa vedação, nem tranca na tampa do reservatório.
GRUPO	PRAZO	NÃO CONFORMIDADE	Ausência de abertura de inspeção fechada com tampa inteiriça dotada de dispositivo e travamento.
2	180 dias	OBSERVAÇÃO

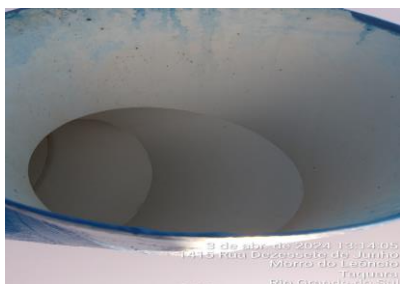
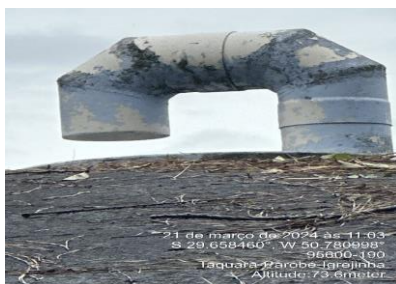
NC	CÓDIGO DA NC	UNIDADE	R2
90	6.5	CONSTATAÇÃO	Sem tela de proteção.
GRUPO	PRAZO	NÃO CONFORMIDADE	Ausência de tubulação de ventilação protegidas com tela e com cobertura que impeça a entrada de água de chuva e limite a entrada de poeira.
2	365 dias	OBSERVAÇÃO

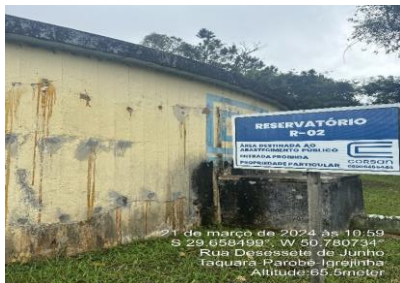
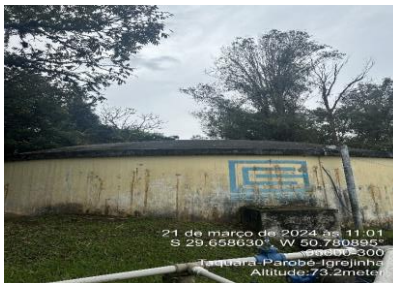
NC	CÓDIGO DA NC	UNIDADE	R2
91	6.12	CONSTATAÇÃO	Ausência de conservação do reservatório, parte do reboco caído.
GRUPO	PRAZO	NÃO CONFORMIDADE	Falta de conservação e manutenção preventiva de unidade.
2	365 dias	OBSERVAÇÃO

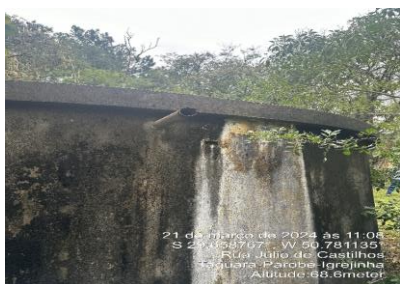
NC	CÓDIGO DA NC	UNIDADE	R3 - lavagem dos filtros
93	6.5	CONSTATAÇÃO	Sem tela de proteção.
GRUPO	PRAZO	NÃO CONFORMIDADE	Ausência de tubulação de ventilação protegidas com tela e com cobertura que impeça a entrada de água de chuva e limite a entrada de poeira.
2	365 dias	OBSERVAÇÃO

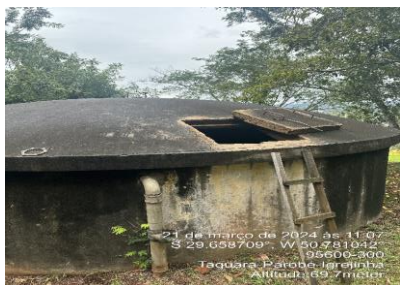
NC	CÓDIGO DA NC	UNIDADE	R3 - lavagem dos filtros
94	6.4	CONSTATAÇÃO	Tampa do reservatório aberta.
GRUPO	PRAZO	NÃO CONFORMIDADE	Ausência de abertura de inspeção fechada com tampa inteiraça dotada de dispositivo e travamento.
2	180 dias	OBSERVAÇÃO	Transferiada NC 28 do TNC n. 050-P/2023.

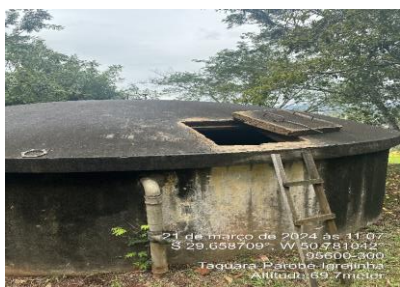
NC	CÓDIGO DA NC	UNIDADE	R3 - lavagem dos filtros
95	6.9	CONSTATAÇÃO	Escada não proporciona segurança aos operadores, uma vez que fica somente encostada na lateral do reservatório e o chão onde a escada está colocada, por ser grama, pode tornar-se escorregadio.
GRUPO	PRAZO	NÃO CONFORMIDADE	Não proporcionar a segurança das edificações e dos operadores.
2	365 dias	OBSERVAÇÃO

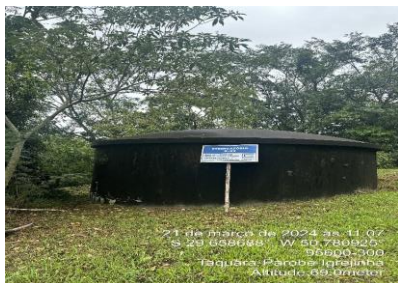
NC	CÓDIGO DA NC	UNIDADE	R3 - lavagem dos filtros
97	6.1	CONSTATAÇÃO	A identificação que consta no reservatório, segundo Anexo II refere-se ao reservatório localizado na Rua Dr. Edmundo Saft, n. 2971, na unidade de atendimento comercial.
GRUPO	PRAZO	NÃO CONFORMIDADE	Identificação incorreta.
2	365 dias	OBSERVAÇÃO	Transferida NC 11 do TNC n. 050-P/2023.

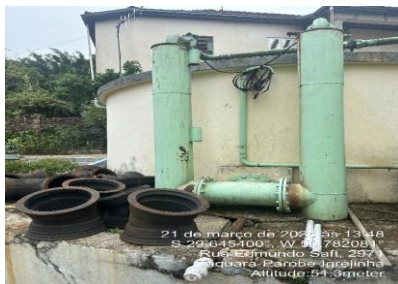
NC	CÓDIGO DA NC	UNIDADE	R3
98	6.1	CONSTATAÇÃO	Reservatório sem identificação.
GRUPO	PRAZO	NÃO CONFORMIDADE	Inexistência de placa de identificação do reservatório.
2	365 dias	OBSERVAÇÃO

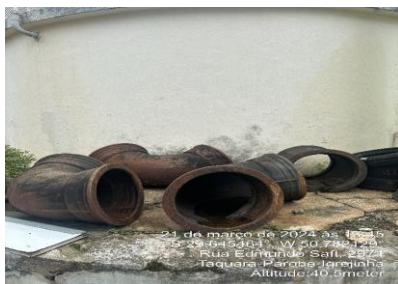
NC	CÓDIGO DA NC	UNIDADE	R3
99	6.12	CONSTATAÇÃO	Material em volta do reservatório acumulando água, propiciando proliferação de vetores.
GRUPO	PRAZO	NÃO CONFORMIDADE	Acúmulo de resíduos em local inapropriado e/ou armazenamento inadequado.
2	90 dias	OBSERVAÇÃO

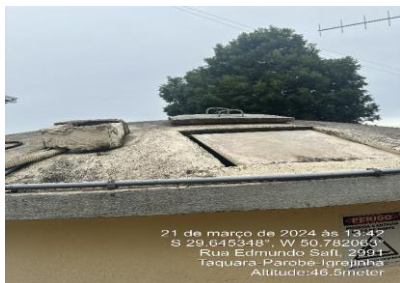
NC	CÓDIGO DA NC	UNIDADE	R3
100	6.4	CONSTATAÇÃO	As aberturas de inspeção dos reservatórios não apresentam-se bem vedadas.
GRUPO	PRAZO	NÃO CONFORMIDADE	As aberturas de inspeção dos reservatórios não apresentam-se bem vedadas.
2	180 dias	OBSERVAÇÃO

6.2	A área do reservatório está cercada adequadamente?	x			
	6.3	Equipamentos e estruturas estão isentos de vazamentos aparentes de água?	x			
	6.4	As aberturas de inspeção dos reservatórios estão fechadas e bem vedadas?		x		Tampa de concreto tem um fresta.

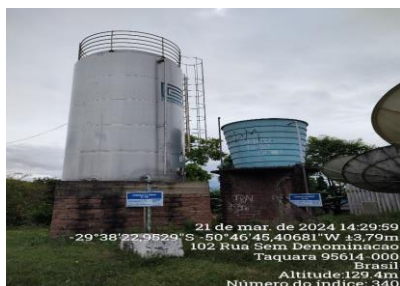
NC	CÓDIGO DA NC	UNIDADE	R4 e R8
102	6.2	CONSTATAÇÃO	Área não possui cercamento.
GRUPO	PRAZO	NÃO CONFORMIDADE	Não isolar a área dando condição ao acesso de pessoas não-autorizadas e sem garantir bom estado de limpeza do local.
2	365 dias	OBSERVAÇÃO	Transferida NC 35 do TNC n. 050-P/2023.

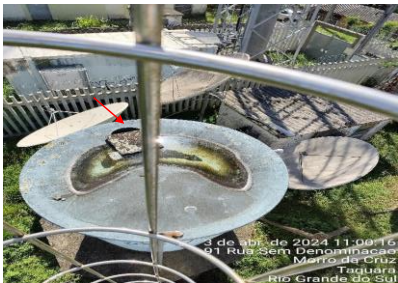
NC	CÓDIGO DA NC	UNIDADE	R4
103	6.4	CONSTATAÇÃO	Tampa do reservatório está aberta.
GRUPO	PRAZO	NÃO CONFORMIDADE	Ausência de abertura de inspeção fechada com tampa inteiraça dotada de dispositivo e travamento.
2	180 dias	OBSERVAÇÃO	Transferiada NC 47 do TNC n. 050-P/2023.

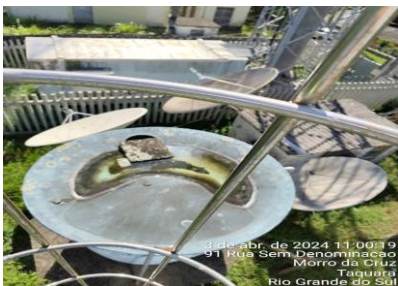
NC	CÓDIGO DA NC	UNIDADE	R4
104	6.12	CONSTATAÇÃO	Acúmulo de água em cima da tampa do reservatório, propiciando proliferação de vetores.
GRUPO	PRAZO	NÃO CONFORMIDADE	Acúmulo de resíduos em local inapropriado e/ou armazenamento inadequado.
2	365 dias	OBSERVAÇÃO	Levando em consideração que o R4 está desativado, por questões sanitária, seria importante considerar a retirada do reservatório do local em questão.

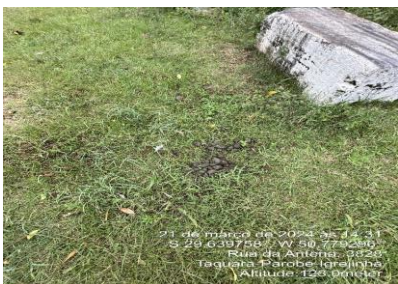
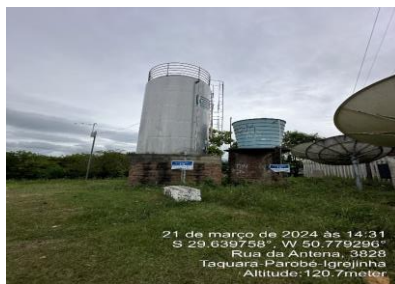
NC	CÓDIGO DA NC	UNIDADE	R4 e R8
105	6.12	CONSTATAÇÃO	Lixo acumulado no entorno dos reservatórios, dejetos de animais.
GRUPO	PRAZO	NÃO CONFORMIDADE	Acúmulo de resíduos em local inapropriado e/ou armazenamento inadequado.
2	90 dias	OBSERVAÇÃO	Transferiada NC 38 do TNC n. 050-P/2023.

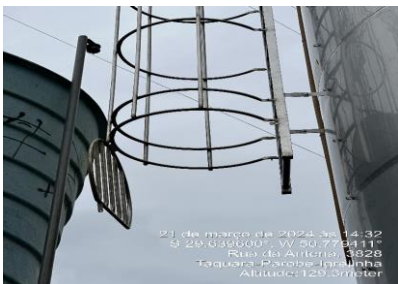
NC	CÓDIGO DA NC	UNIDADE	R8
107	6.4	CONSTATAÇÃO	Porta de acesso da escada aberta.
GRUPO	PRAZO	NÃO CONFORMIDADE	Não isolar a área dando condição ao acesso de pessoas não-autorizada.
2	365 dias	OBSERVAÇÃO	Transferiada NC 37 do TNC n. 050-P/2023.

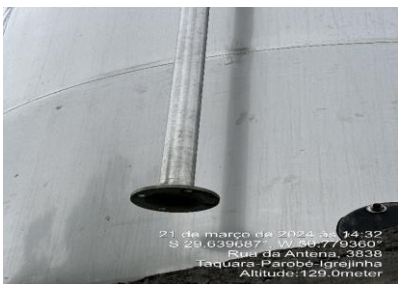
NC	CÓDIGO DA NC	UNIDADE	R8
108	6.5	CONSTATAÇÃO	Tubulação de expurgo sem tela de proteção.
GRUPO	PRAZO	NÃO CONFORMIDADE	Ausência de tubulação de ventilação protegidas com tela e com cobertura que impeça a entrada de água de chuva e limite a entrada de poeira.
2	90 dias	OBSERVAÇÃO

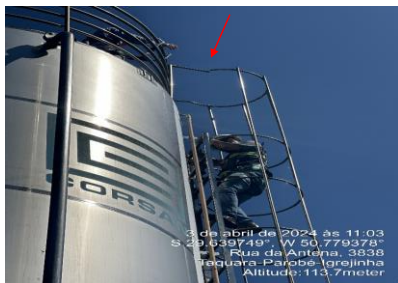
NC	CÓDIGO DA NC	UNIDADE	R8
109	6.9	CONSTATAÇÃO	Guarda-corpo com estrutura solta em uma das fixações.
GRUPO	PRAZO	NÃO CONFORMIDADE	Não proporcionar a segurança das edificações e dos operadores.
2	365 dias	OBSERVAÇÃO

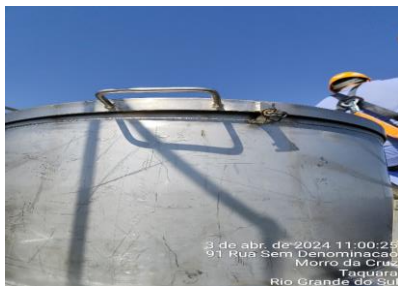
NC	CÓDIGO DA NC	UNIDADE	R8
110	6.4	CONSTATAÇÃO	Tampa de inspeção fechada com arame.
GRUPO	PRAZO	NÃO CONFORMIDADE	Ausência de abertura de inspeção fechada com tampa inteira dotada de dispositivo e travamento.
2	180 dias	OBSERVAÇÃO

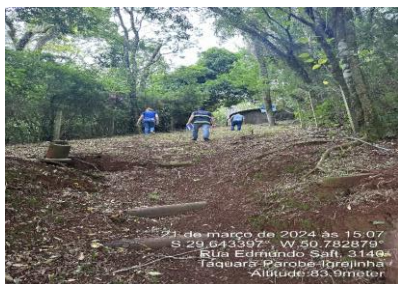
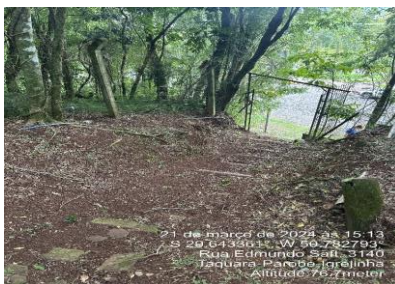
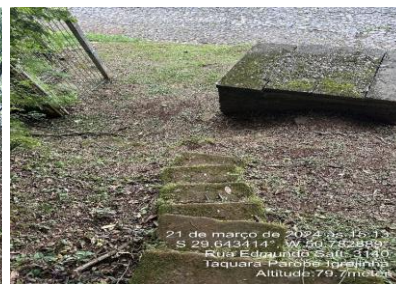
NC	CÓDIGO DA NC	UNIDADE	R6 e R7
111	6.11	CONSTATAÇÃO	Acesso escorregadio à área dos reservatórios.
GRUPO	PRAZO	NÃO CONFORMIDADE	Falta de conservação e manutenção preventiva da unidade.
2	365 dias	OBSERVAÇÃO

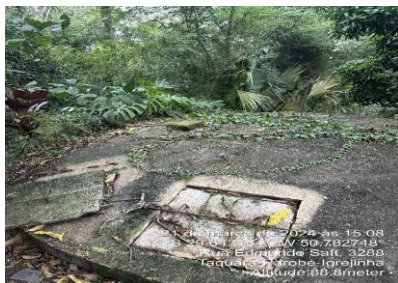
NC	CÓDIGO DA NC	UNIDADE	R6
112	6.4	CONSTATAÇÃO	Tampa de concreto tem um fresta.
GRUPO	PRAZO	NÃO CONFORMIDADE	Tampa da abertura de inspeção está danificada.
2	180 dias	OBSERVAÇÃO

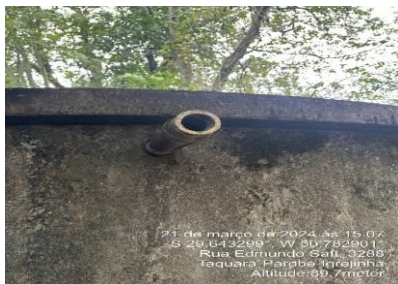
NC	CÓDIGO DA NC	UNIDADE	R6
113	6.5	CONSTATAÇÃO	Aberturas sem tela de proteção.
GRUPO	PRAZO	NÃO CONFORMIDADE	Ausência de tubulação de ventilação protegidas com tela e com cobertura que impeça a entrada de água de chuva e limite a entrada de poeira.
2	90 dias	OBSERVAÇÃO	Transferiada NC 30 do TNC n. 050-P/2023.

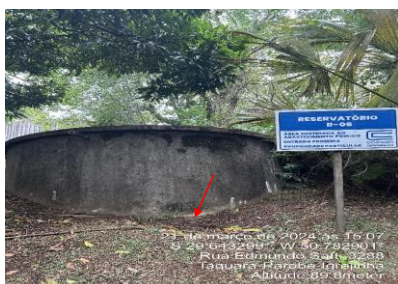
NC	CÓDIGO DA NC	UNIDADE	R6
114	6.11	CONSTATAÇÃO	Registro sem sinalização no meio do gramado.
GRUPO	PRAZO	NÃO CONFORMIDADE	Não proporcionar a segurança das edificações e dos operadores.
2	365 dias	OBSERVAÇÃO

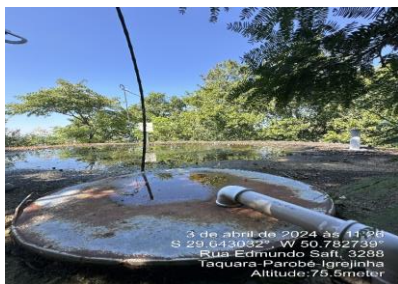
NC	CÓDIGO DA NC	UNIDADE	R7
117	6.4	CONSTATAÇÃO	Água acumulada na parte superior do reservatório, propiciando proliferação de vetores.
GRUPO	PRAZO	NÃO CONFORMIDADE	Falta de conservação e manutenção preventiva da unidade.
2	365 dias	OBSERVAÇÃO

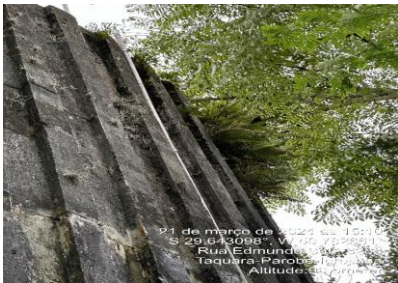
NC	CÓDIGO DA NC	UNIDADE	R7
118	6.5	CONSTATAÇÃO	Tubulação com vegetação dentro.
GRUPO	PRAZO	NÃO CONFORMIDADE	Falta de conservação e manutenção preventiva de unidade.
2	365 dias	OBSERVAÇÃO

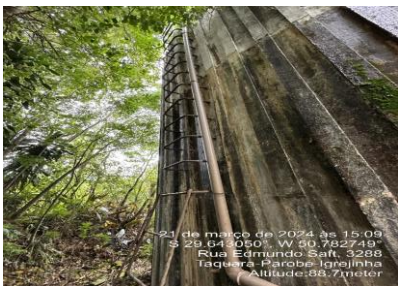
NC	CÓDIGO DA NC	UNIDADE	R7
119	6.11	CONSTATAÇÃO	Escada sem guarda-corpo.
GRUPO	PRAZO	NÃO CONFORMIDADE	Não proporcionar a segurança das edificações e dos operadores.
2	365 dias	OBSERVAÇÃO	Transferiada NC 32 do TNC n. 050-P/2023.

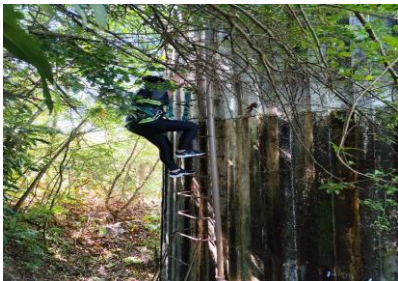
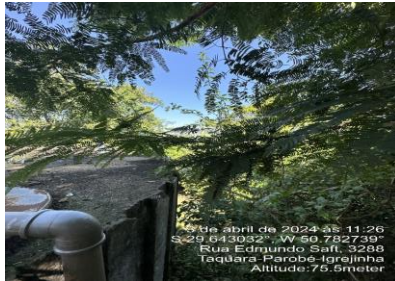
NC	CÓDIGO DA NC	UNIDADE	R7
121	6.11	CONSTATAÇÃO	Vegetação dificultando acesso a parte superior do reservatório.
GRUPO	PRAZO	NÃO CONFORMIDADE	Falta de conservação e manutenção preventiva de unidade.
2	365 dias	OBSERVAÇÃO

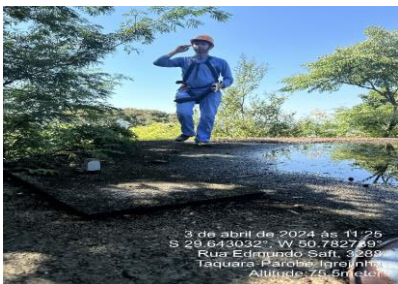
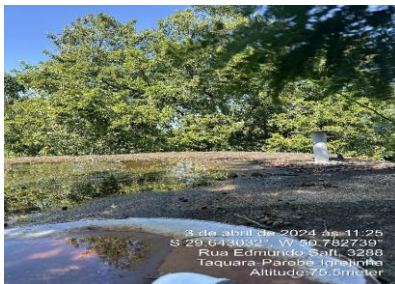
NC	CÓDIGO DA NC	UNIDADE	R7
122	6.11	CONSTATAÇÃO	Sem guarda-corpo ou ponto de ancoragem na parte superior do reservatório.
GRUPO	PRAZO	NÃO CONFORMIDADE	Não proporcionar a segurança das edificações e dos operadores.
2	365 dias	OBSERVAÇÃO
