REGULAÇÃO RELATÓRIO TÉCNICO DE FISCALIZAÇÃO N. 050-P/2024 – RTF

Fiscalização Regular no Sistema de Abastecimento de Água no município de Taquara/RS.

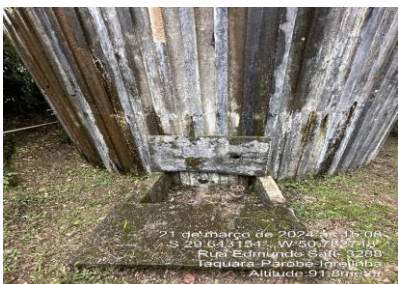
NC	CÓDIGO DA NC	UNIDADE	R7
123	6.11	CONSTATAÇÃO	Tampa da caixa de manobra aberta.
GRUPO	PRAZO	NÃO CONFORMIDADE	Não proporcionar a segurança das edificações e dos operadores.
2	365 dias	OBSERVAÇÃO	Transferida NC 33 do TNC n. 050-P/2023.

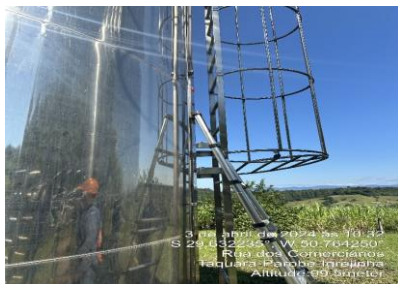
NC	CÓDIGO DA NC	UNIDADE	R9
125	6.9	CONSTATAÇÃO	Prestadora não possuía a chave para abrir a gaiola da escada.
GRUPO	PRAZO	NÃO CONFORMIDADE	Dificultar o trabalho da agência reguladora.
2	365 dias	OBSERVAÇÃO

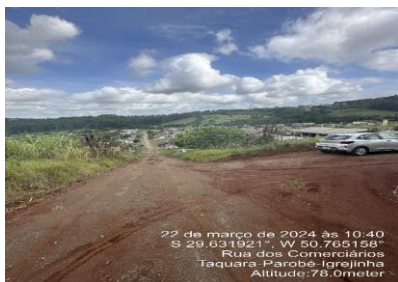
NC	CÓDIGO DA NC	UNIDADE	R9 e R11
126	6.12	CONSTATAÇÃO	Acesso precário à área dos reservatórios.
GRUPO	PRAZO	NÃO CONFORMIDADE	Falta de conservação e manutenção preventiva de unidade.
2	365 dias	OBSERVAÇÃO	A equipe de fiscalização e equipe da CORSAN precisou subir andando uma parte do caminho.

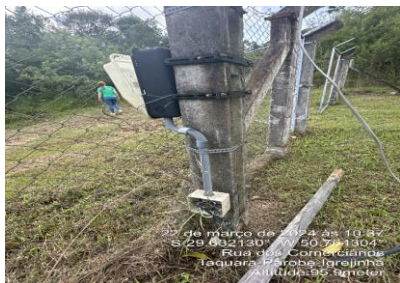
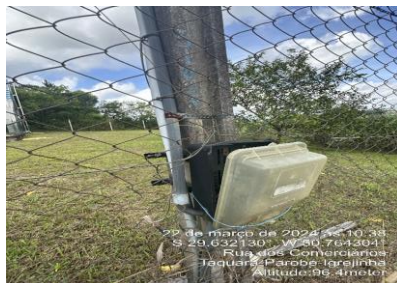
NC	CÓDIGO DA NC	UNIDADE	R9 e R11
127	6.10	CONSTATAÇÃO	Caixa de luz antiga precária.
GRUPO	PRAZO	NÃO CONFORMIDADE	Não proporcionar a segurança das edificações e dos operadores.
2	365 dias	OBSERVAÇÃO

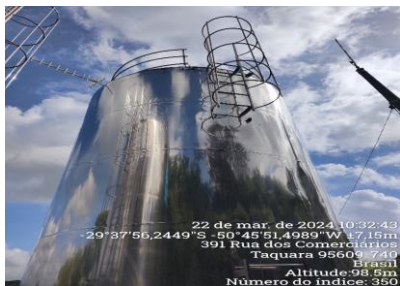
NC	CÓDIGO DA NC	UNIDADE	R11
128	6.9	CONSTATAÇÃO	Foi retirada uma parte da escada do reservatório.
GRUPO	PRAZO	NÃO CONFORMIDADE	Ausência de escada para acessar o reservatório.
2	365 dias	OBSERVAÇÃO

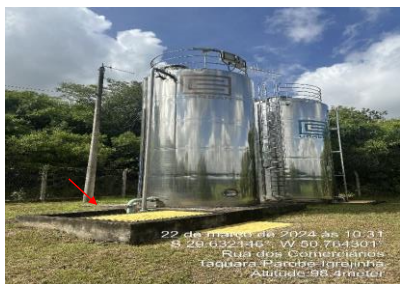
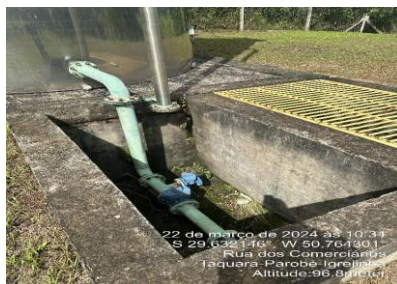
NC	CÓDIGO DA NC	UNIDADE	R11
129	6.12	CONSTATAÇÃO	Ausência da tampa na caixa de manobra.
GRUPO	PRAZO	NÃO CONFORMIDADE	Não proporcionar a segurança das edificações e dos operadores.
2	365 dias	OBSERVAÇÃO	Transferida NC 41 do TNC n. 050-P/2023.

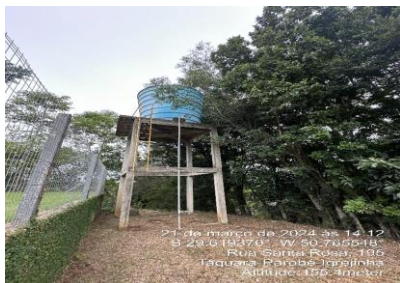
NC	CÓDIGO DA NC	UNIDADE	R10
130	6.2	CONSTATAÇÃO	Não há cercamento na área do reservatório.
GRUPO	PRAZO	NÃO CONFORMIDADE	Não isolar a área dando condição ao acesso de pessoas não-autorizadas e sem garantir bom estado de limpeza do local.
2	365 dias	OBSERVAÇÃO	Transferiada NC 42 do TNC n. 050-P/2023.

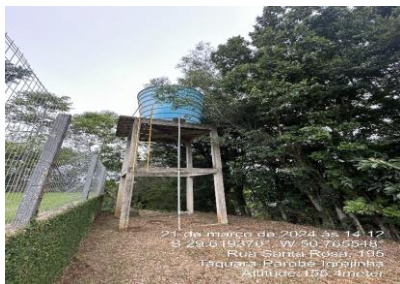
NC	CÓDIGO DA NC	UNIDADE	R10
131	6.4	CONSTATAÇÃO	Não foi possível verificar se as aberturas de inspeção dos reservatórios estão fechadas.
GRUPO	PRAZO	NÃO CONFORMIDADE	Não há escada para acessar a parte superior do reservatório.
2	365 dias	OBSERVAÇÃO	Transferiada NC 45 do TNC n. 050-P/2023.

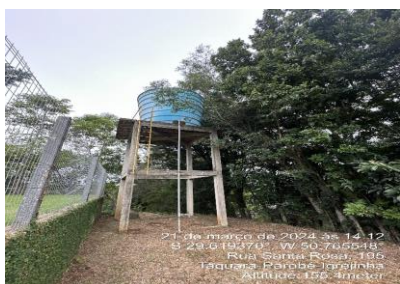
NC	CÓDIGO DA NC	UNIDADE	R10
132	6.5	CONSTATAÇÃO	Não foi possível verificar se as aberturas de inspeção dos reservatórios estão protegidas por tela.
GRUPO	PRAZO	NÃO CONFORMIDADE	Não há escada para acessar a parte superior do reservatório.
2	365 dias	OBSERVAÇÃO

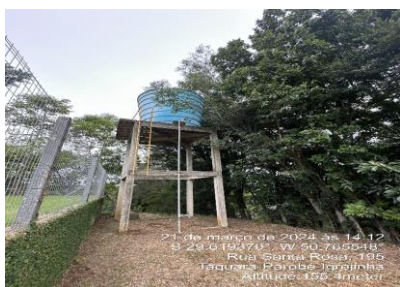
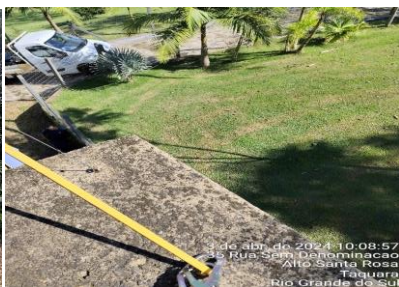
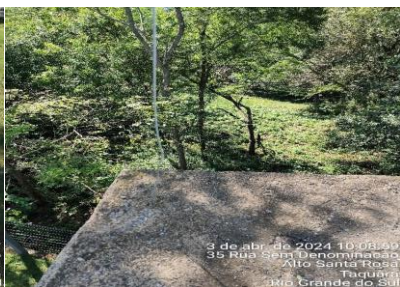
NC	CÓDIGO DA NC	UNIDADE	R10
134	6.11	CONSTATAÇÃO	Não há guarda-corpo na estrutura de apoio do reservatório.
GRUPO	PRAZO	NÃO CONFORMIDADE	Não proporcionar a segurança das edificações e dos operadores.
2	365 dias	OBSERVAÇÃO

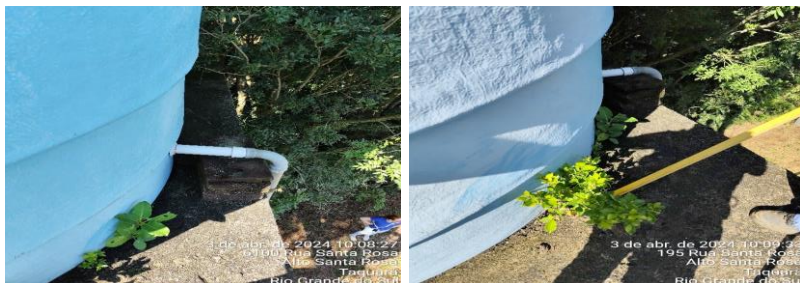
NC	CÓDIGO DA NC	UNIDADE	R10
136	6.12	CONSTATAÇÃO	Presença de vegetação.
GRUPO	PRAZO	NÃO CONFORMIDADE	Falta de conservação e manutenção preventiva de unidade.
2	365 dias	OBSERVAÇÃO

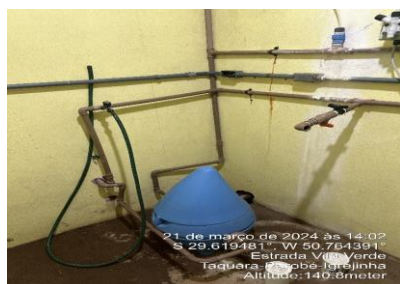
NC	CÓDIGO DA NC	UNIDADE	Poço 01
141	1.9	CONSTATAÇÃO	Produtos químicos sem identificação.
GRUPO	PRAZO	NÃO CONFORMIDADE	Armazenamento inadequado de produtos químicos.
2	90 dias	OBSERVAÇÃO	Transferida NC 07 do TNC n. 050-P/2023.

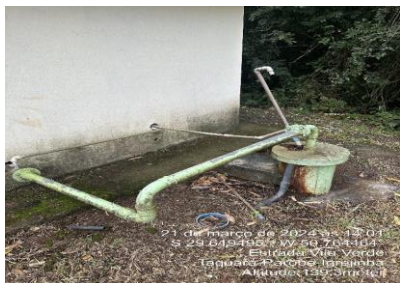
NC	CÓDIGO DA NC	UNIDADE	Poço 01
142	1.11	CONSTATAÇÃO	Suspiro sem tela de proteção.
GRUPO	PRAZO	NÃO CONFORMIDADE	A tampa do poço não protege de contaminações superficiais.
2	180 dias	OBSERVAÇÃO	Transferiada NC 08 do TNC n. 050-P/2023.

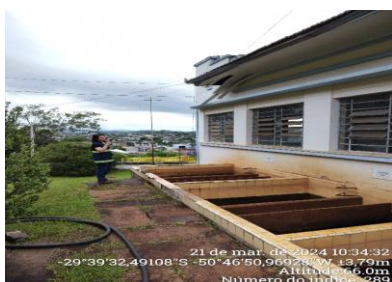
NC	CÓDIGO DA NC	UNIDADE	ETA I
146	3.19	CONSTATAÇÃO	Ausência de guarda-corpo na estrutura dos filtros.
GRUPO	PRAZO	NÃO CONFORMIDADE	Não proporcionar a segurança das edificações e dos operadores.
2	365 dias	OBSERVAÇÃO

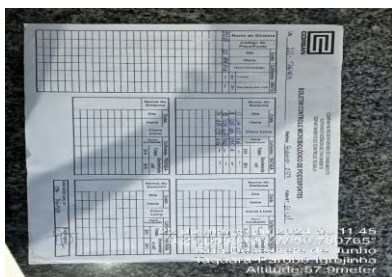
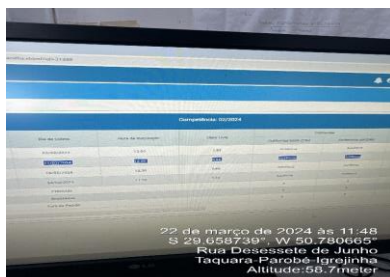
NC	CÓDIGO DA NC	UNIDADE	ETA I e II - Laboratório
147	7.1	CONSTATAÇÃO	A prestadora de serviços, segundo dados analíticos, não realizou os ensaios necessários para garantir o monitoramento correto da qualidade da água. Diante dos dados apresentados das análises do mês de fevereiro, contou-se que não foi realizada análises de contra-prova do ponto que apresentou resultado positivo para coliformes totais.
GRUPO	PRAZO	NÃO CONFORMIDADE	Portaria n. 888/2021 não está sendo cumprida pela prestadora de serviços.
2	90 dias	OBSERVAÇÃO

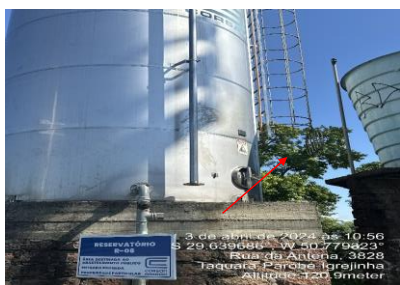
NC	CÓDIGO DA NC	UNIDADE	R8
149	6.9	CONSTATAÇÃO	Não há escada para acesso ao reservatório.
GRUPO	PRAZO	NÃO CONFORMIDADE	Ausência de escada para acessar o reservatório.
2	365 dias	OBSERVAÇÃO	Transferida NC 49 do TNC n. 050-P/2023.
