## REGULAÇÃO RELATÓRIO TÉCNICO DE FISCALIZAÇÃO N. 015/2025 – RTF

**Fiscalização no Sistema de Abastecimento de Água e Sistema de Esgotamento Sanitário de Capão da Canoa/RS.**

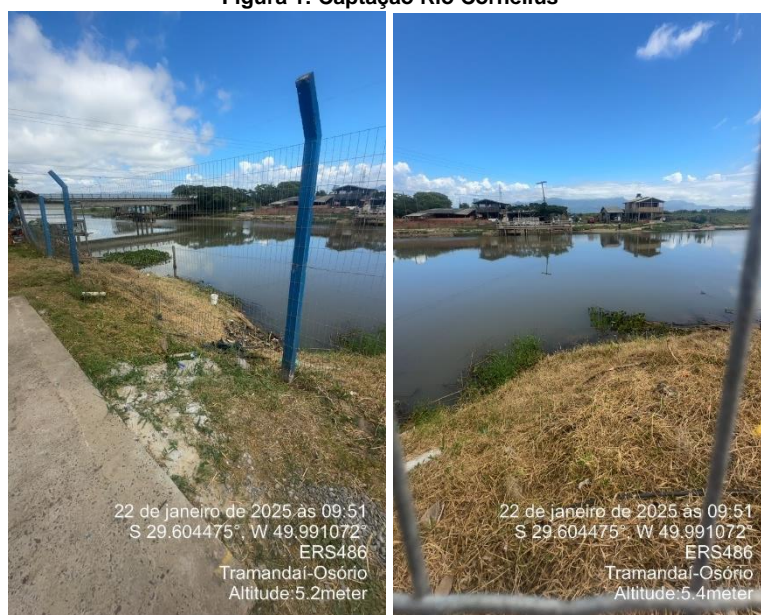
**Figura 1: Captação Rio Cornélios**

Com relação ao ponto de captação superficial Rio Cornélios, cabe destacar que foi constatada a presença de macrófitas nas proximidades da estrutura. Tal fato já foi apontado em outras fiscalizações e, de acordo com plano de ação da Corsan e definições da Agesan, deve a prestadora de serviços realizar um trabalho contínuo de remoção do material acumulado nas proximidades do bombeamento (Figura 1).

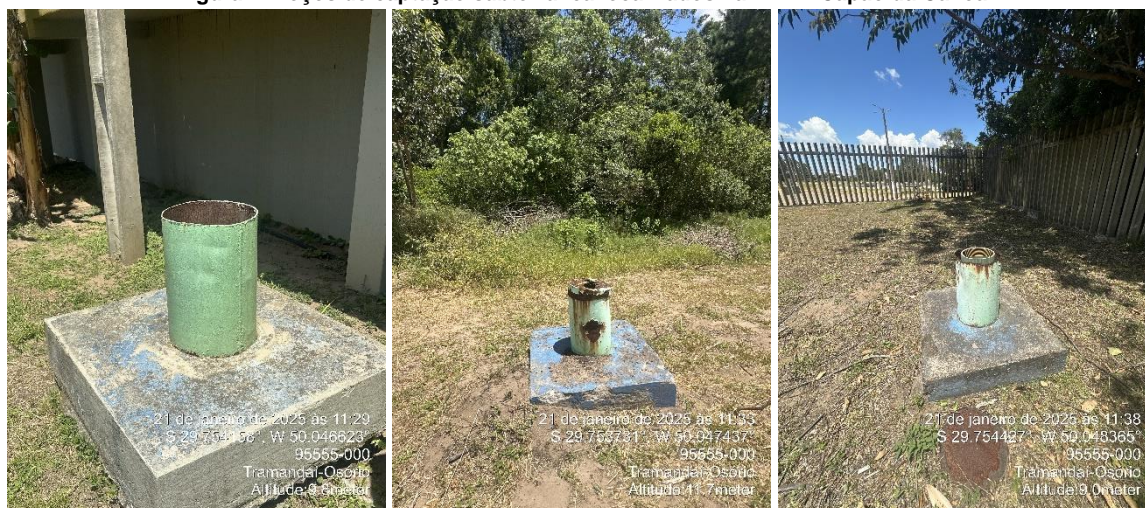
**Figura 2: Poços de captação subterrânea localizados na ETA-II Capão da Canoa**

Salienta-se que durante a fiscalização foi constatada a existência de 3 poços de captação de água subterrânea na ETA-II Capão da Canoa. Observou-se que todos os poços não possuem tamponamento adequado (Figura 2).

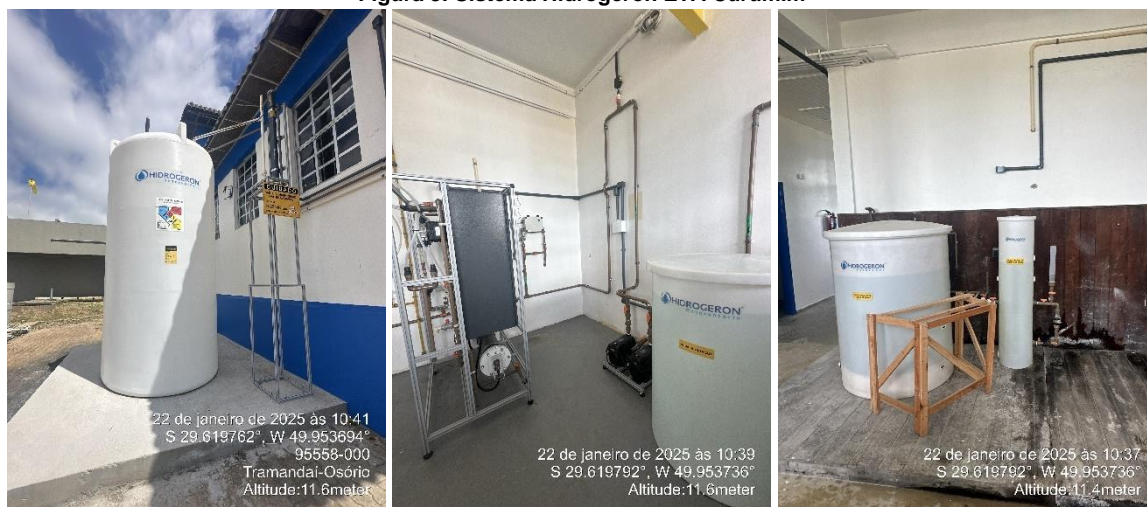
Figura 3: Sistema Hidrogeron ETA Curumim

A ETA Curumim está em processo de instalação o sistema Hidrogeron para realizar a dosagem do cloro na água tratada (Figura 3).

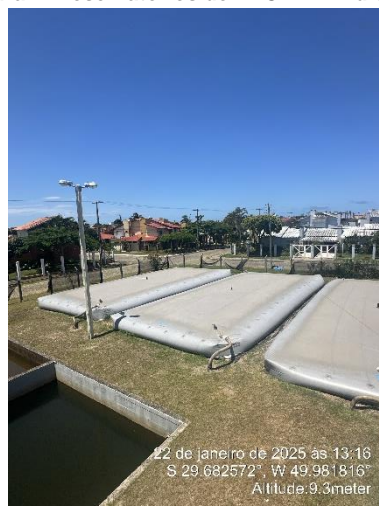
**Figura 4: Reservatórios de PVC ETA Hidráulica**

Durante a fiscalização na ETA Hidráulica constatou-se a existência de 3 reservatórios apoiados de PVC com 100 m³ cada um (Figura 4) compondo o sistema de reserva e distribuição de água no município.

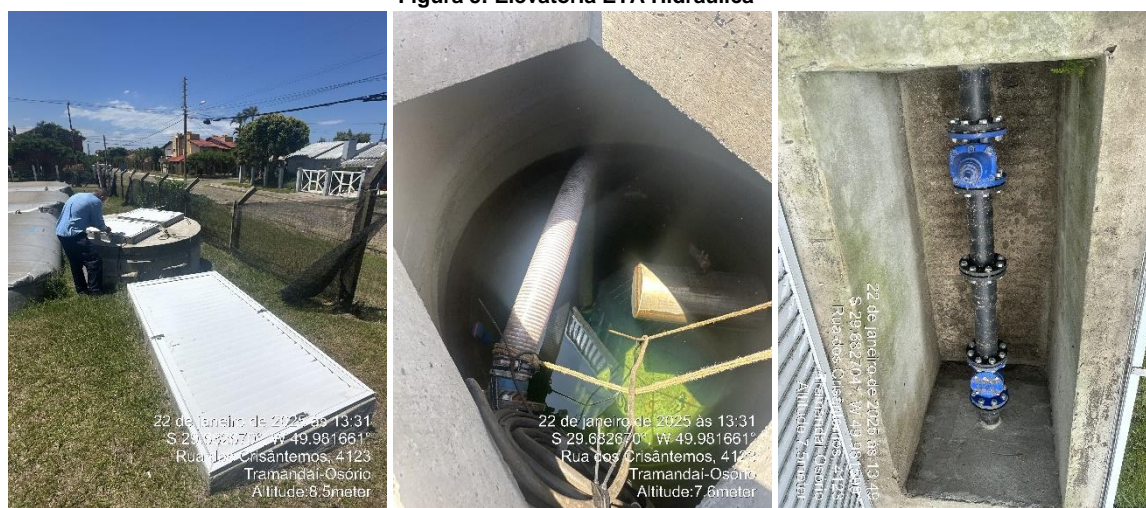
**Figura 5: Elevatória ETA Hidráulica**

Durante a fiscalização realizada na ETA Hidráulica, verificou-se que a mesma possui um elevatória de água tratada para com bomba submersa, sem bomba reserva, que tem a função de redirecionar a água dos reservatórios apoiados para o reservatório semienterrado (Figura 5).

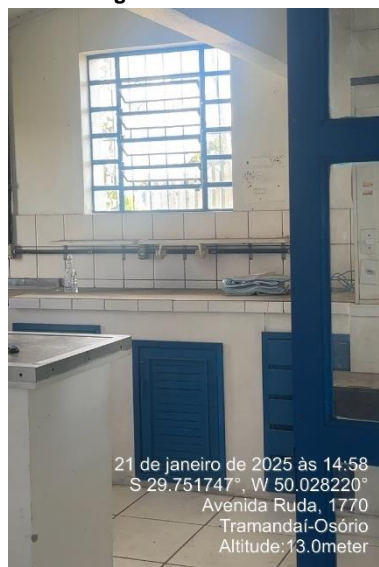
**Figura 6: Sistema de Esgotamento Sanitário de Capão da Canoa**

Destaca-se que no laboratório da ETE Guarany estão sendo realizados somente ensaios de monitoramento. Os ensaios de cumprimento da licença de operação estão sendo realizados em laboratório da Corsan que possui acreditação e licenciamento exigidos. O laboratório e área administrativa da ETE São Jorge encontram-se desativados (Figura 6), sendo o monitoramento da ETE realizado por equipe volante.

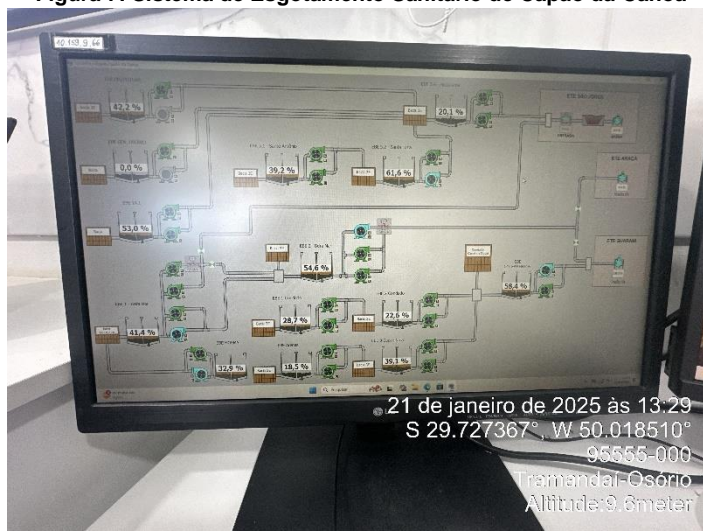
**Figura 7: Sistema de Esgotamento Sanitário de Capão da Canoa**

Cabe destacar que foi observado no sistema operacional que existem mais elevatórias de esgoto do que foi indicado no Anexo II (Figura 7).

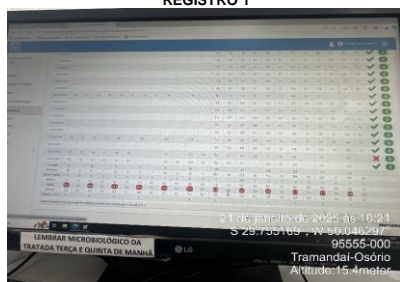
REGISTRO 1

NC	CÓDIGO DA NC	UNIDADE	
		ETA II Capão da Canoa	
2	-	<b>CONSTATAÇÃO</b>	De acordo com a média e valores máximos encaminhados na pré-fiscalização, verificou-se, durante a fiscalização, que os resultados de turbidez, estavam de acordo com o recomendado pela Portaria do Ministério da Saúde. No entanto, constatou-se que a média dos valores mensais de turbidez estavam apresentados valores extremamente elevados devido há uma incoerência no cálculo do fechamento do mensal do sistema CORSAN de controle de qualidade da água.
<b>GRUPO</b>	<b>PRAZO</b>	<b>NÃO CONFORMIDADE</b>	Erro de cálculo no fechamento mensal das análises realizadas, ocasionando valores incertos dos parâmetros no sistema de monitoramento.
2	180 dias	<b>OBSERVAÇÃO</b>	-

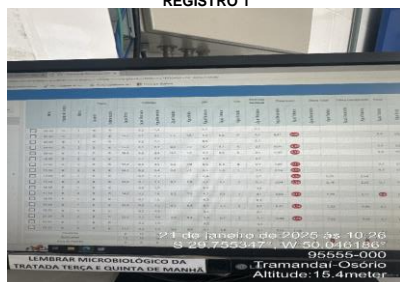
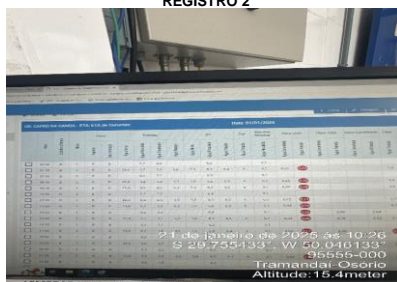
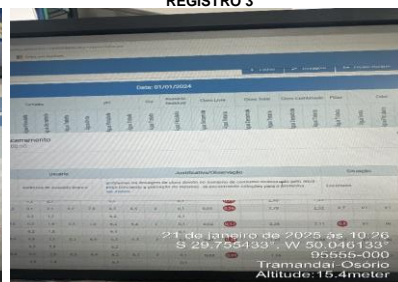
NC	CÓDIGO DA NC	UNIDADE	
		ETA Curumim	
3	A4.16	<b>CONSTATAÇÃO</b>	Valores de cloro livre abaixo do padrão estabelecido pela legislação por praticamente toda a operação da ETA no dia 01/01/2024, não sendo reportado no sistema a falha no processo que ocasionou tal inconformidade.
<b>GRUPO</b>	<b>PRAZO</b>	<b>NÃO CONFORMIDADE</b>	Inexistência de controle de falhas.
2	365 dias	<b>OBSERVAÇÃO</b>	-

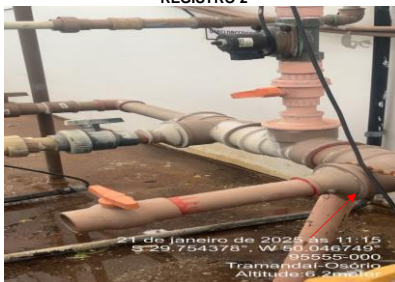
REGISTRO 2

NC	CÓDIGO DA NC	UNIDADE	ETA II Capão da Canoa
11	A4.13	<b>CONSTATAÇÃO</b>	Vazamento hidráulico.
<b>GRUPO</b>	<b>PRAZO</b>	<b>NÃO CONFORMIDADE</b>	Perda de água e/ou não executar redução de perdas.
2	365 dias	<b>OBSERVAÇÃO</b>

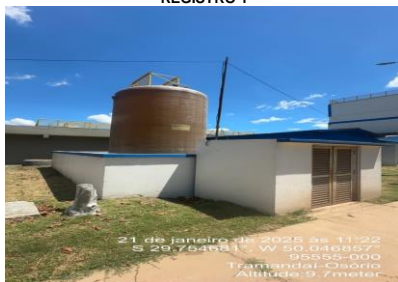
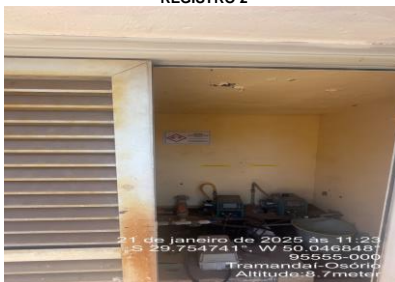
NC	CÓDIGO DA NC	UNIDADE	ETA II Capão da Canoa
12	A4.20	<b>CONSTATAÇÃO</b>	Placa de identificação do ácido flúorsilícico dentro da casa de bombas, o que impossibilita rápida identificação do produto que está no reservatório.
<b>GRUPO</b>	<b>PRAZO</b>	<b>NÃO CONFORMIDADE</b>	Falta de identificação de produtos químicos.
2	90 dias	<b>OBSERVAÇÃO</b>	A identificação deve seguir os critérios estabelecidos na ABNT NBR 17160:2024.

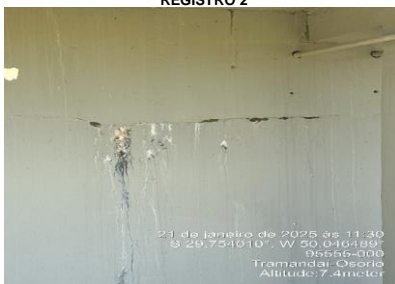
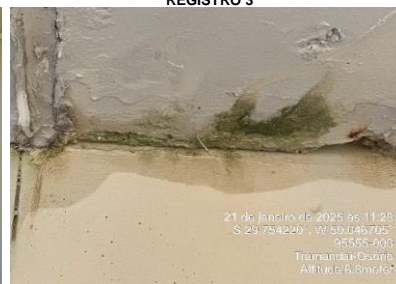
<b>NC</b>	<b>CÓDIGO DA NC</b>	<b>UNIDADE</b>	ETA II Capão da Canoa
13	A4.13	<b>CONSTATAÇÃO</b>	Foram constatados diversos pontos de infiltração no bloco hidráulico da ETA II.
<b>GRUPO</b>	<b>PRAZO</b>	<b>NÃO CONFORMIDADE</b>	Falta de conservação e manutenção preventiva de unidade.
2	365 dias	<b>OBSERVAÇÃO</b>

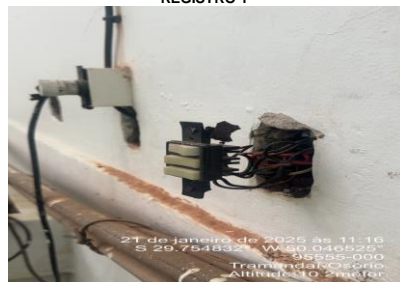
REGISTRO 1

<b>NC</b>	<b>CÓDIGO DA NC</b>	<b>UNIDADE</b>	ETA II Capão da Canoa
14	A4.14	<b>CONSTATAÇÃO</b>	Interruptor na galareia dos filtros com fiação exposta.
<b>GRUPO</b>	<b>PRAZO</b>	<b>NÃO CONFORMIDADE</b>	Não proporcionar a segurança das edificações e dos operadores.
2	180 dias	<b>OBSERVAÇÃO</b>

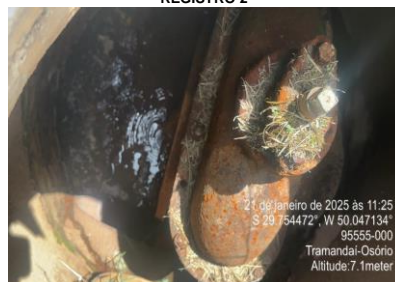
REGISTRO 2

<b>NC</b>	<b>CÓDIGO DA NC</b>	<b>UNIDADE</b>	ETA II Capão da Canoa
15	A4.13	<b>CONSTATAÇÃO</b>	Registros de expurgo do descartador e filtros com vazamento.
<b>GRUPO</b>	<b>PRAZO</b>	<b>NÃO CONFORMIDADE</b>	Perda de água e/ou não executar redução de perdas.
2	365 dias	<b>OBSERVAÇÃO</b>

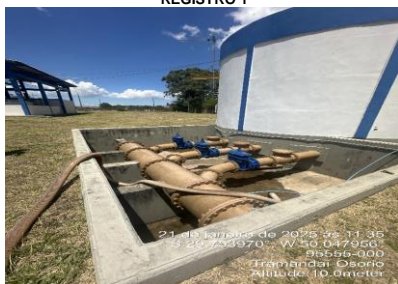
REGISTRO 1

NC	CÓDIGO DA NC	UNIDADE	EBAB (1º RECALQUE) ETA II Capão da Canoa
18	A3.8	<b>CONSTATAÇÃO</b>	Caixa de manobra sem grade de proteção.
<b>GRUPO</b>	<b>PRAZO</b>	<b>NÃO CONFORMIDADE</b>	Não proporcionar a segurança das edificações e dos operadores.
2	365 dias	<b>OBSERVAÇÃO</b>

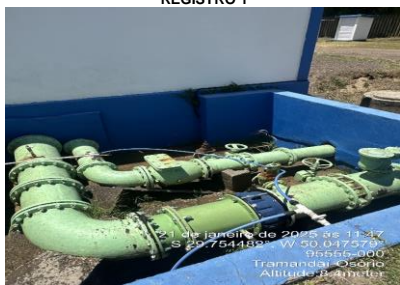
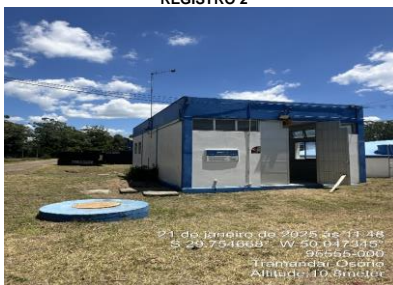
NC	CÓDIGO DA NC	UNIDADE	EBAT I ETA II (R 6, CAPÃO DA CANOA, XANGRI-LÁ)
19	A3.8	<b>CONSTATAÇÃO</b>	Caixa de manobra sem grade de proteção.
<b>GRUPO</b>	<b>PRAZO</b>	<b>NÃO CONFORMIDADE</b>	Não proporcionar a segurança das edificações e dos operadores.
2	365 dias	<b>OBSERVAÇÃO</b>

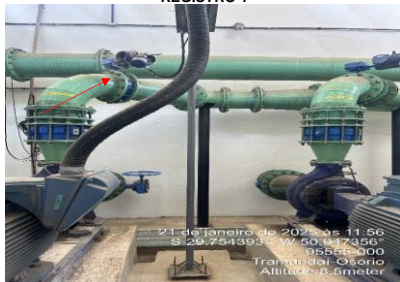
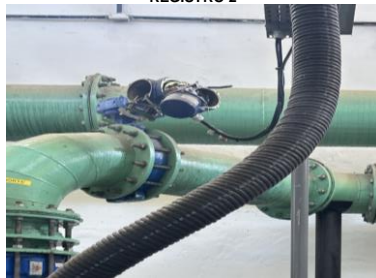
NC	CÓDIGO DA NC	UNIDADE	EBAT 2º RECALQUE (Sul Xangri-lá, Norte Capão da Canoa)
20	A3.7	<b>CONSTATAÇÃO</b>	Fiação das bombas expostas.
<b>GRUPO</b>	<b>PRAZO</b>	<b>NÃO CONFORMIDADE</b>	Não proporcionar a segurança das edificações e dos operadores.
2	180 dias	<b>OBSERVAÇÃO</b>

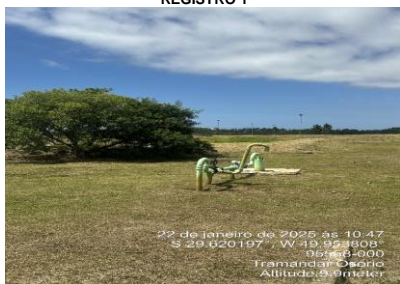
REGISTRO 1

NC	CÓDIGO DA NC	UNIDADE	Poço captação subterrânea ETA Curumim
21	A2.1	<b>CONSTATAÇÃO</b>	Ausência de identificação no poço de captação subterrânea.
<b>GRUPO</b>	<b>PRAZO</b>	<b>NÃO CONFORMIDADE</b>	Ausência de identificação na captação.
2	365 dias	<b>OBSERVAÇÃO</b>

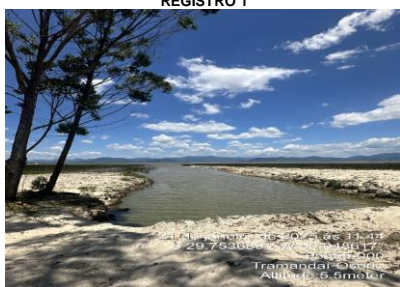
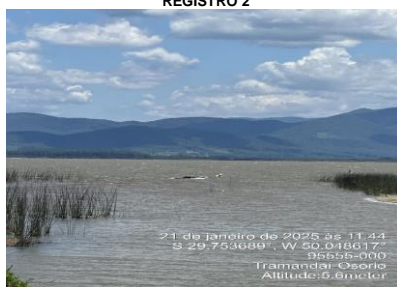
<b>NC</b>	<b>CÓDIGO DA NC</b>	<b>UNIDADE</b>	Captação ETA II Capão da Canoa
22	A1.1	<b>CONSTATAÇÃO</b>	Ausência de identificação na área de captação superficial.
<b>GRUPO</b>	<b>PRAZO</b>	<b>NÃO CONFORMIDADE</b>	Ausência de identificação na captação.
2	365 dias	<b>OBSERVAÇÃO</b>

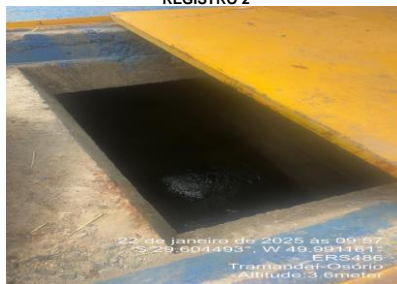
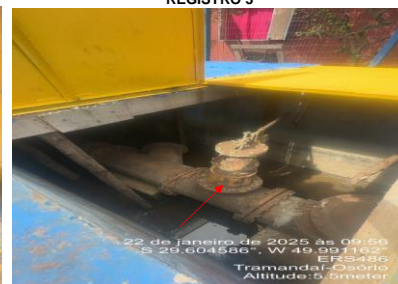
<b>NC</b>	<b>CÓDIGO DA NC</b>	<b>UNIDADE</b>	Captação ETA Curumim
23	A1.11	<b>CONSTATAÇÃO</b>	Vazamento na hidráulica da caixa de manobra.
<b>GRUPO</b>	<b>PRAZO</b>	<b>NÃO CONFORMIDADE</b>	Falta de conservação e manutenção preventiva de unidade.
2	365 dias	<b>OBSERVAÇÃO</b>

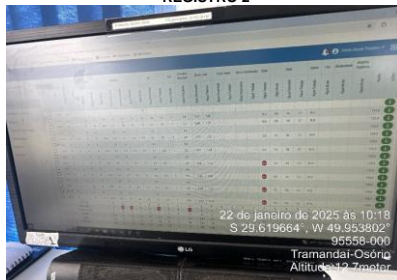
REGISTRO 2

<b>NC</b>	<b>CÓDIGO DA NC</b>	<b>UNIDADE</b>	ETA Curumim
24	A4.5	<b>CONSTATAÇÃO</b>	Durante a fiscalização contactou-se que a vazão reportada no sistema (138L/s) ultrapassa os 130 L/s licenciados.
<b>GRUPO</b>	<b>PRAZO</b>	<b>NÃO CONFORMIDADE</b>	ETA operando com vazão superior à estabelecida pela licença de operação.
2	365 dias	<b>OBSERVAÇÃO</b>

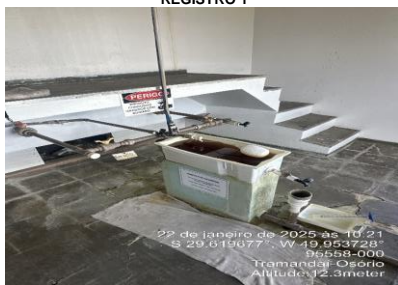
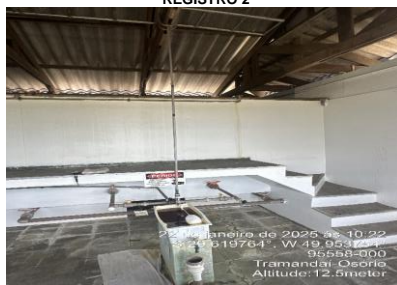
NC	CÓDIGO DA NC	UNIDADE	ETA Curumim
25	A4.17	<b>CONSTATAÇÃO</b>	Não existe guarda corpo no patamar das tinas de sulfato.
<b>GRUPO</b>	<b>PRAZO</b>	<b>NÃO CONFORMIDADE</b>	Não proporcionar a segurança das edificações e dos operadores.
2	365 dias	<b>OBSERVAÇÃO</b>

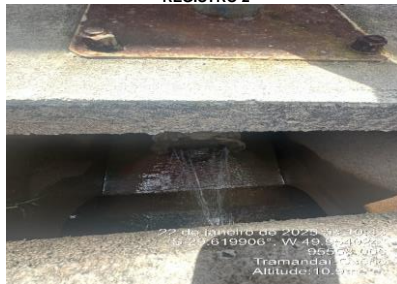
REGISTRO 2

NC	CÓDIGO DA NC	UNIDADE	ETA Curumim
26	A4.13	<b>CONSTATAÇÃO</b>	Foram constatados vazamentos nos registros do bloco hidráulico.
<b>GRUPO</b>	<b>PRAZO</b>	<b>NÃO CONFORMIDADE</b>	Perda de água e/ou não executar redução de perdas.
2	365 dias	<b>OBSERVAÇÃO</b>

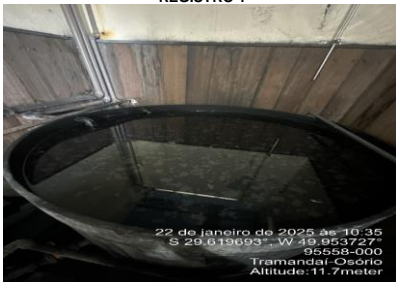
REGISTRO 1

NC	CÓDIGO DA NC	UNIDADE	ETA Curumim
29	A4.24	<b>CONSTATAÇÃO</b>	Água parada com proliferação de vetores na tina do carvão.
<b>GRUPO</b>	<b>PRAZO</b>	<b>NÃO CONFORMIDADE</b>	Falta de conservação e manutenção preventiva de unidade.
2	365 dias	<b>OBSERVAÇÃO</b>

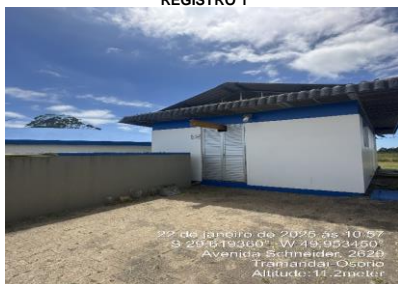
REGISTRO 1

NC	CÓDIGO DA NC	UNIDADE	EBAT ETA Curumim
31	A3.1	<b>CONSTATAÇÃO</b>	Ausência de identificação na unidade.
<b>GRUPO</b>	<b>PRAZO</b>	<b>NÃO CONFORMIDADE</b>	Inexistência de placa de identificação da área da EBAT.
2	365 dias	<b>OBSERVAÇÃO</b>

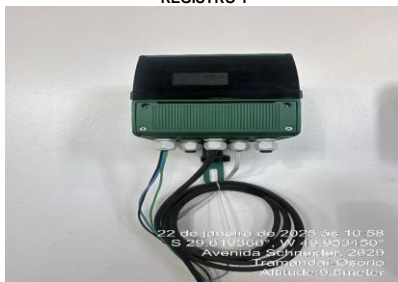
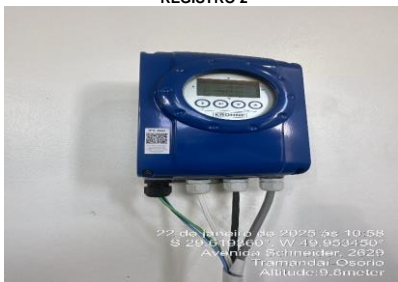
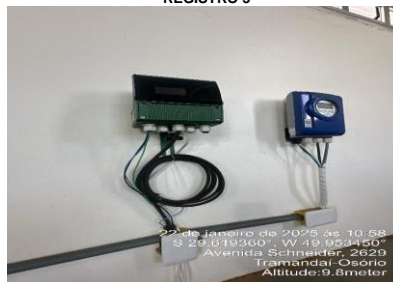
NC	CÓDIGO DA NC	UNIDADE	ETA Curumim
32	A3.13	<b>CONSTATAÇÃO</b>	Os macromedidores utilizados para controlar a quantidade de água exportada não possuem identificação.
<b>GRUPO</b>	<b>PRAZO</b>	<b>NÃO CONFORMIDADE</b>	Inexistência de identificação nos macromedidores.
2	365 dias	<b>OBSERVAÇÃO</b>

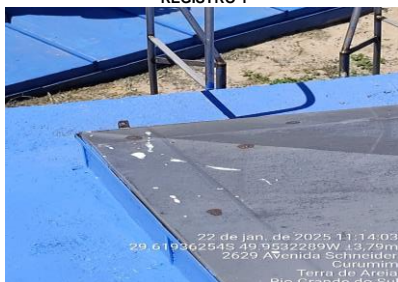
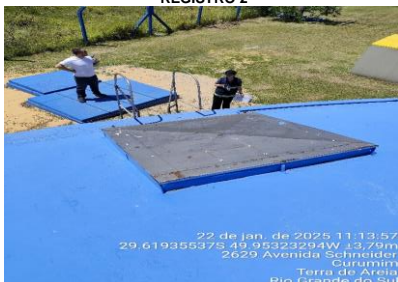
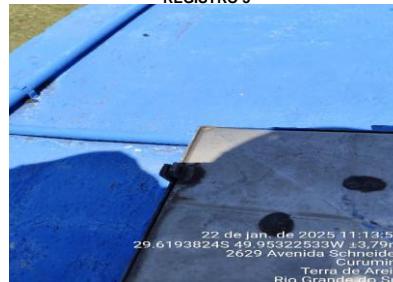
NC	CÓDIGO DA NC	UNIDADE	R 00 - ETA Curumim
33	A5.5	<b>CONSTATAÇÃO</b>	Tampa de inspeção não possui dispositivo de travamento.
<b>GRUPO</b>	<b>PRAZO</b>	<b>NÃO CONFORMIDADE</b>	Ausência de abertura de inspeção fechada com tampa inteira dotada de dispositivo e travamento.
2	180 dias	<b>OBSERVAÇÃO</b>

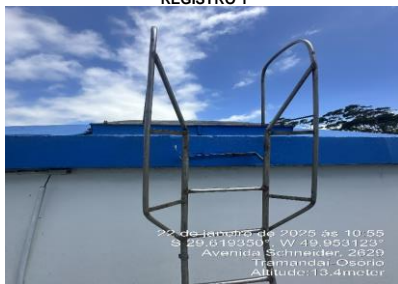
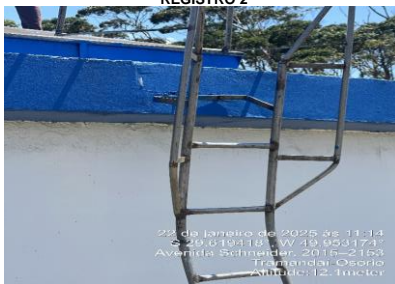
NC	CÓDIGO DA NC	UNIDADE	R 00 - ETA Curumim
34	A5.14	<b>CONSTATAÇÃO</b>	Escada do reservatório está solta em um dos pontos de fixação, não proporcionando segurança a quem for utilizar a mesma.
<b>GRUPO</b>	<b>PRAZO</b>	<b>NÃO CONFORMIDADE</b>	Falta de conservação e manutenção preventiva de unidade.
2	365 dias	<b>OBSERVAÇÃO</b>

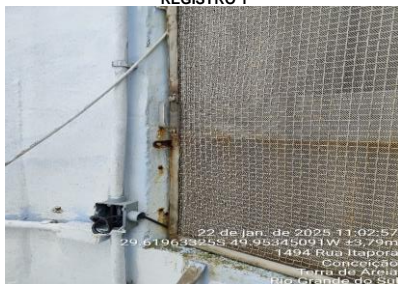
NC	CÓDIGO DA NC	UNIDADE	R 01 - ETA Curumim
36	A5.5	<b>CONSTATAÇÃO</b>	Tampa de inspeção não possui dispositivo de travamento.
<b>GRUPO</b>	<b>PRAZO</b>	<b>NÃO CONFORMIDADE</b>	Ausência de abertura de inspeção fechada com tampa inteira dotada de dispositivo e travamento.
2	180 dias	<b>OBSERVAÇÃO</b>

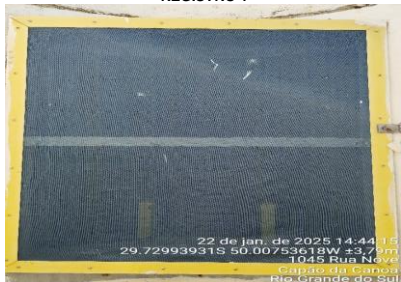
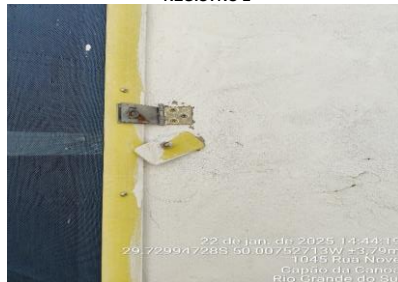
NC	CÓDIGO DA NC	UNIDADE	R 22
37	A5.5	<b>CONSTATAÇÃO</b>	Tampa de inspeção não possui dispositivo de travamento.
<b>GRUPO</b>	<b>PRAZO</b>	<b>NÃO CONFORMIDADE</b>	Ausência de abertura de inspeção fechada com tampa inteiraça dotada de dispositivo e travamento.
2	365 dias	<b>OBSERVAÇÃO</b>

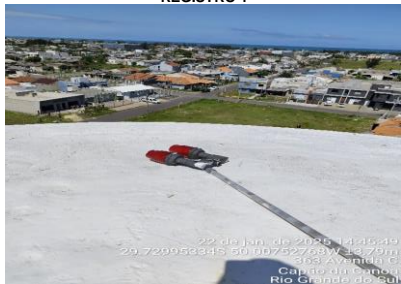
NC	CÓDIGO DA NC	UNIDADE	R 22
38	A3.13	<b>CONSTATAÇÃO</b>	Sinalizador caído no topo do reservatório.
<b>GRUPO</b>	<b>PRAZO</b>	<b>NÃO CONFORMIDADE</b>	Não existe no topo do reservatório pára-raios e/ou luz de sinalização de obstáculo elevado.
2	365 dias	<b>OBSERVAÇÃO</b>

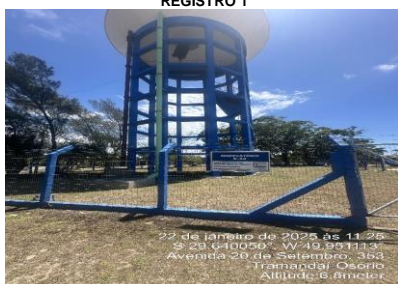
NC	CÓDIGO DA NC	UNIDADE	R 04 Flamboyant
40	A5.11	<b>CONSTATAÇÃO</b>	Não foi realizada a limpeza no reservatório no prazo previsto na legislação.
<b>GRUPO</b>	<b>PRAZO</b>	<b>NÃO CONFORMIDADE</b>	Não prever a limpeza de reservatório de água no intervalo mínimo de um ano.
2	365 dias	<b>OBSERVAÇÃO</b>

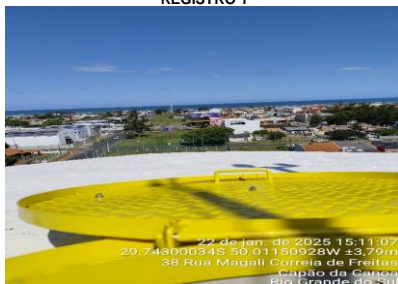
NC	CÓDIGO DA NC	UNIDADE	R 24
41	A5.5	<b>CONSTATAÇÃO</b>	Tampa do reservatório estava aberta.
<b>GRUPO</b>	<b>PRAZO</b>	<b>NÃO CONFORMIDADE</b>	Ausência de abertura de inspeção fechada com tampa inteira dotada de dispositivo e travamento.
2	180 dias	<b>OBSERVAÇÃO</b>

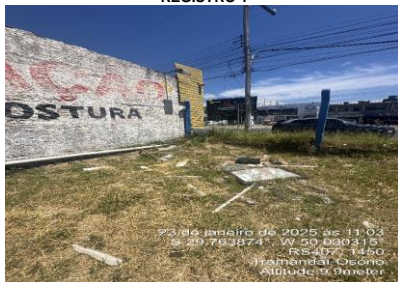
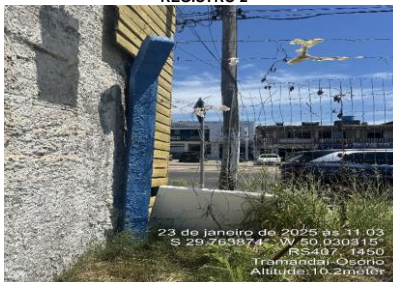
NC	CÓDIGO DA NC	UNIDADE	R 07
42	A5.2	<b>CONSTATAÇÃO</b>	Cercamento danificado.
<b>GRUPO</b>	<b>PRAZO</b>	<b>NÃO CONFORMIDADE</b>	Não isolar a área dando condição ao acesso de pessoas não-autorizadas e sem garantir bom estado de limpeza do local.
2	365 dias	<b>OBSERVAÇÃO</b>

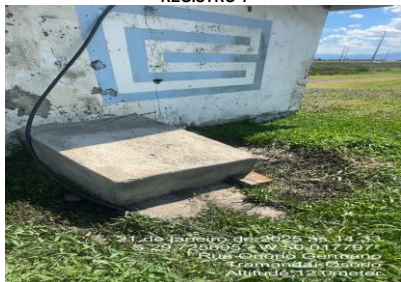
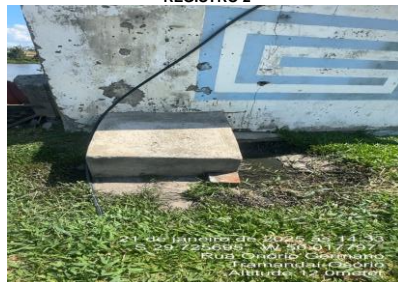
NC	CÓDIGO DA NC	UNIDADE	ETE Guarani
45	E2.12	<b>CONSTATAÇÃO</b>	Estava extravasando esgoto próximo à uma estrutura desativada.
<b>GRUPO</b>	<b>PRAZO</b>	<b>NÃO CONFORMIDADE</b>	Obstrução ou extravasamento das redes da ETE.
2	90 dias	<b>OBSERVAÇÃO</b>

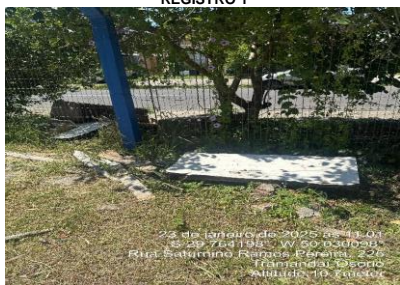
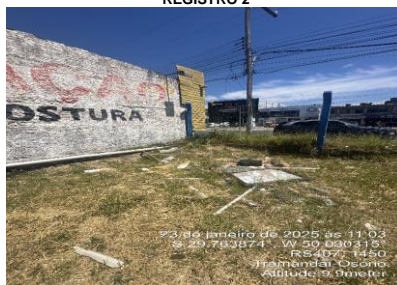
NC	CÓDIGO DA NC	UNIDADE	R 07
46	A5.17	CONSTATAÇÃO	Material acumulado pelo terreno.
<b>GRUPO</b>	<b>PRAZO</b>	<b>NÃO CONFORMIDADE</b>	Falta de conservação e manutenção preventiva de unidade.
2	365 dias	OBSERVAÇÃO

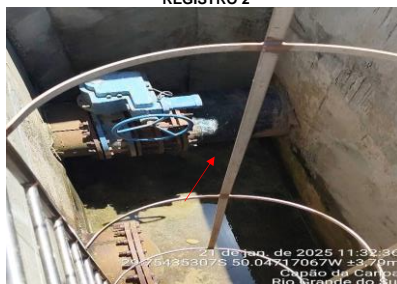
REGISTRO 2

NC	CÓDIGO DA NC	UNIDADE	R 19 - ETA II
48	A5.4	CONSTATAÇÃO	Vazamento na caixa de manobra.
<b>GRUPO</b>	<b>PRAZO</b>	<b>NÃO CONFORMIDADE</b>	Perda de água e/ou não executar redução de perdas.
2	365 dias	OBSERVAÇÃO

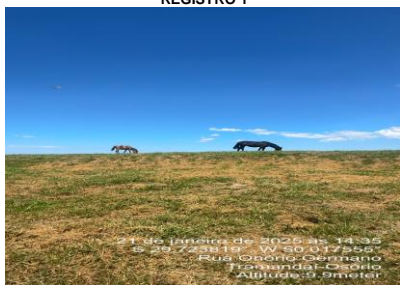
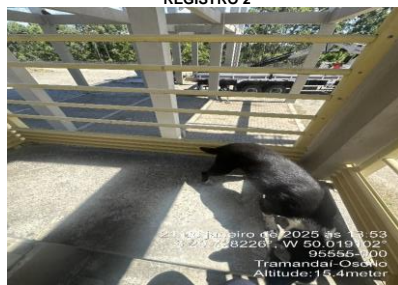
NC	CÓDIGO DA NC	UNIDADE	ETE Guarani
49	-	<b>CONSTATAÇÃO</b>	Presença de vários cavalos e cachorros na ETE.
<b>GRUPO</b>	<b>PRAZO</b>	<b>NÃO CONFORMIDADE</b>	Presença de animais nas estruturas.
2	365 dias	<b>OBSERVAÇÃO</b>

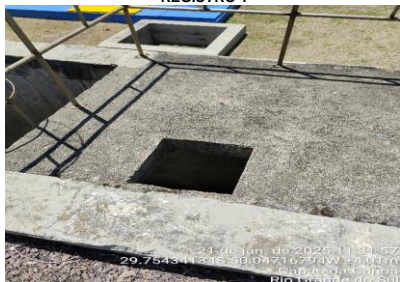
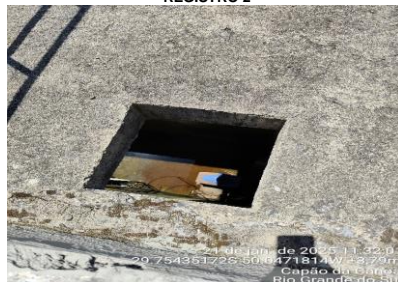
NC	CÓDIGO DA NC	UNIDADE	R 19 - ETA II
51	A5.16	<b>CONSTATAÇÃO</b>	Reservatório não possui tampa de proteção.
<b>GRUPO</b>	<b>PRAZO</b>	<b>NÃO CONFORMIDADE</b>	Não proporcionar a segurança das edificações e dos operadores.
2	365 dias	<b>OBSERVAÇÃO</b>

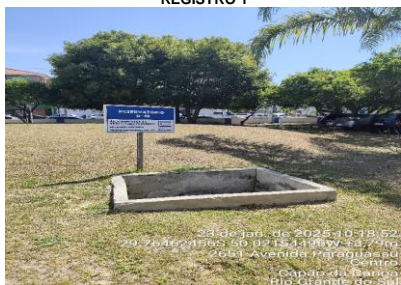
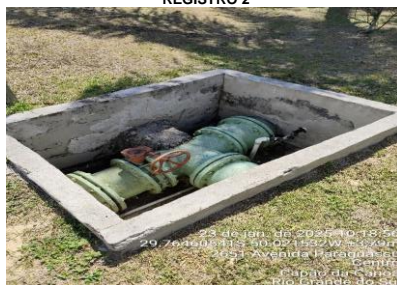
NC	CÓDIGO DA NC	UNIDADE	R 01 - US (desativado)
52	-	<b>CONSTATAÇÃO</b>	Caixa de manobra sem grade de proteção.
<b>GRUPO</b>	<b>PRAZO</b>	<b>NÃO CONFORMIDADE</b>	Não proporcionar a segurança das edificações e dos operadores.
2	365 dias	<b>OBSERVAÇÃO</b>

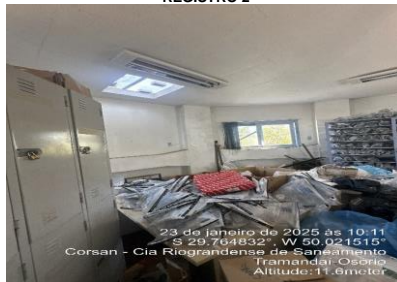
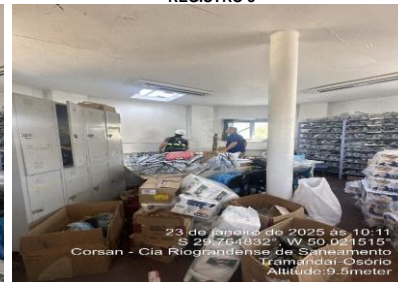
NC	CÓDIGO DA NC	UNIDADE	R 02 - US
53	A5.17	<b>CONSTATAÇÃO</b>	Muitos materiais acumulados no local, dificultando o acesso à parte superior do reservatório.
<b>GRUPO</b>	<b>PRAZO</b>	<b>NÃO CONFORMIDADE</b>	Falta de organização no local.
2	365 dias	<b>OBSERVAÇÃO</b>

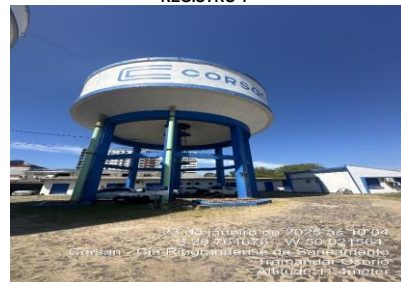
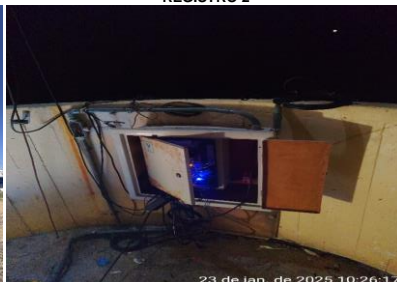
NC	CÓDIGO DA NC	UNIDADE	R 03 - US
54	A5.15	<b>CONSTATAÇÃO</b>	Fiação para fora do quadro elétrico.
<b>GRUPO</b>	<b>PRAZO</b>	<b>NÃO CONFORMIDADE</b>	Não proporcionar a segurança das edificações e dos operadores.
2	180 dias	<b>OBSERVAÇÃO</b>

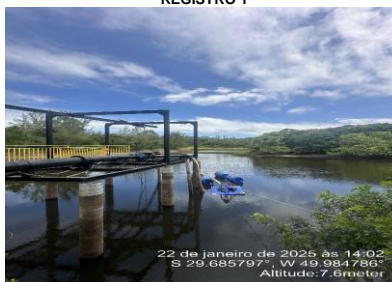
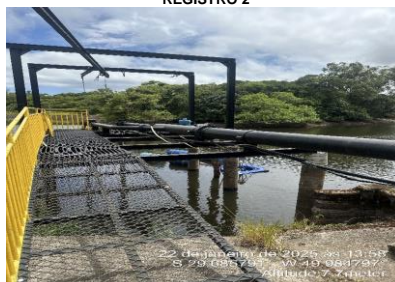
<b>NC</b>	<b>CÓDIGO DA NC</b>	<b>UNIDADE</b>	Captação ETA Hidráulica
55	A1.1	<b>CONSTATAÇÃO</b>	Ausência de identificação na área da captação.
<b>GRUPO</b>	<b>PRAZO</b>	<b>NÃO CONFORMIDADE</b>	Inexistência de placa de identificação da área da captação.
2	365 dias	<b>OBSERVAÇÃO</b>

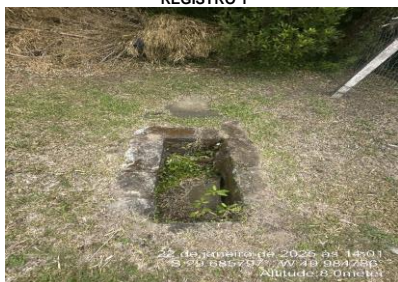
REGISTRO 1

<b>NC</b>	<b>CÓDIGO DA NC</b>	<b>UNIDADE</b>	Captação ETA Hidráulica
57	A1.13	<b>CONSTATAÇÃO</b>	Ausência de grade de proteção.
<b>GRUPO</b>	<b>PRAZO</b>	<b>NÃO CONFORMIDADE</b>	Não proporcionar a segurança das edificações e dos operadores.
2	365 dias	<b>OBSERVAÇÃO</b>

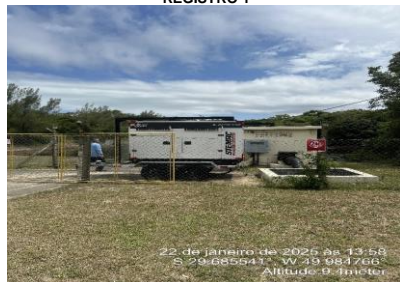
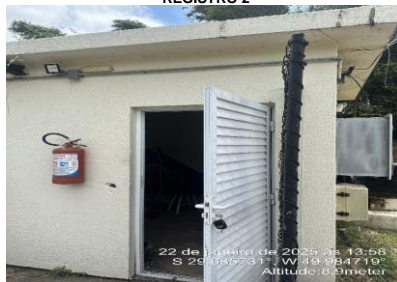
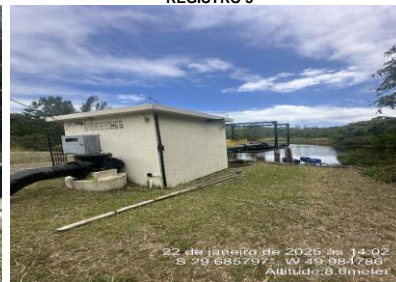
NC	CÓDIGO DA NC	UNIDADE	EBAB Hidráulica
60	A3.1	<b>CONSTATAÇÃO</b>	Ausência de identificação na área da EBAB.
<b>GRUPO</b>	<b>PRAZO</b>	<b>NÃO CONFORMIDADE</b>	Inexistência de placa de identificação da área da captação.
2	365 dias	<b>OBSERVAÇÃO</b>

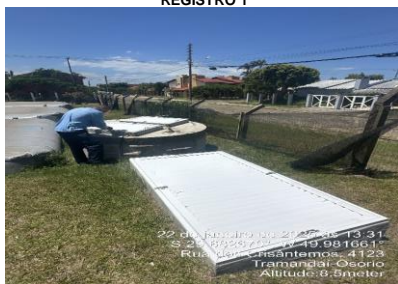
REGISTRO 1

NC	CÓDIGO DA NC	UNIDADE	EBAT HIDRÁULICA - RESERVATÓRIOS BAG
61	A3.1	CONSTATAÇÃO	Ausência de identificação.
<b>GRUPO</b>	<b>PRAZO</b>	<b>NÃO CONFORMIDADE</b>	Inexistência de placa de identificação da área.
2	365 dias	OBSERVAÇÃO

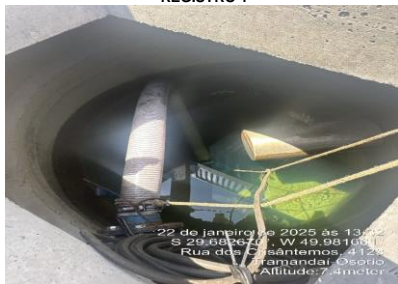
REGISTRO 1

NC	CÓDIGO DA NC	UNIDADE	EBAT HIDRÁULICA - RESERVATÓRIOS BAG
62	A3.4	CONSTATAÇÃO	Ausência de bomba reserva.
<b>GRUPO</b>	<b>PRAZO</b>	<b>NÃO CONFORMIDADE</b>	Ausência de bomba reserva devidamente instalada para acionamento imediato.
2	365 dias	OBSERVAÇÃO

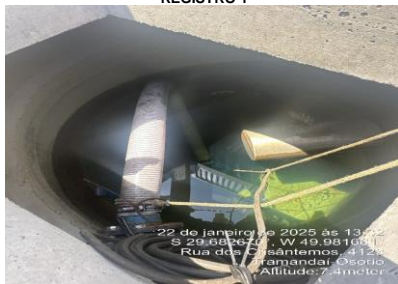
REGISTRO 1

NC	CÓDIGO DA NC	UNIDADE	EBAT HIDRÁULICA - RESERVATÓRIOS BAG
63	A3.9	CONSTATAÇÃO	Parte interna da elevatória encontra-se com limo.
<b>GRUPO</b>	<b>PRAZO</b>	<b>NÃO CONFORMIDADE</b>	Falta de conservação e manutenção preventiva de unidade.
2	365 dias	OBSERVAÇÃO

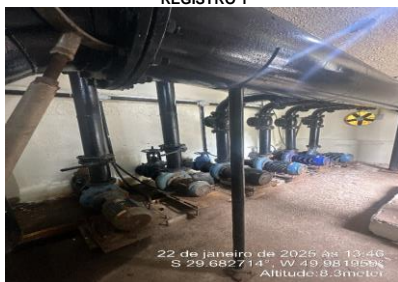
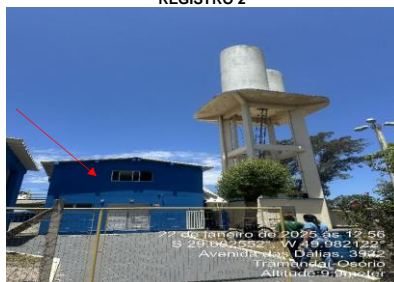
NC	CÓDIGO DA NC	UNIDADE	EBAT HIDRÁULICA - RESERVATÓRIOS BAG
64	A3.1	<b>CONSTATAÇÃO</b>	Ausência de identificação da estrutura.
<b>GRUPO</b>	<b>PRAZO</b>	<b>NÃO CONFORMIDADE</b>	Inexistência de placa de identificação da área.
2	365 dias	<b>OBSERVAÇÃO</b>	Além da estrutura sem identificação, não há identificação dos grupo de bombas. Transferida da NC 02 do TNC 030P/2023

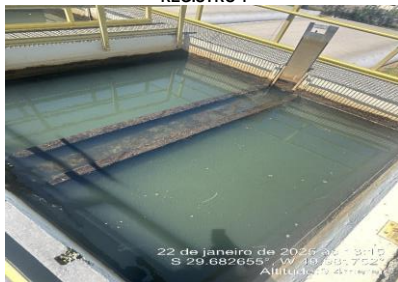
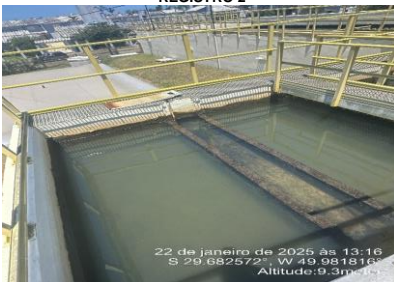
NC	CÓDIGO DA NC	UNIDADE	ETA Hidráulica
66	A4.11	<b>CONSTATAÇÃO</b>	Processo de tratamento não apresentava-se eficiente, estando ocorrendo passagem de flocos para os filtros.
<b>GRUPO</b>	<b>PRAZO</b>	<b>NÃO CONFORMIDADE</b>	Ineficiência do processo de tratamento.
2	365 dias	<b>OBSERVAÇÃO</b>

Área	Código da NC	Condição	Conforme?			Observação
			SIM	NÃO	Não se aplica	
A4-ETA	A4.1	ETA possui licenciamento ambiental para funcionamento?	x			
	A4.2	ETA possui placa de licença ambiental?	x			
	A4.3	Existe identificação da área da ETA?	x			
	A4.4	A área da ETA está cercada adequadamente?	x			
	A4.5	ETA está operando dentro da capacidade de projeto?	x			
	A4.6	Existe macromedição ou similar na entrada da ETA ou outro local?	x			
	A4.7	Equipamentos estão isentos de vazamentos aparentes de água?	x			
	A4.8	Vertedores de água decantada aparentemente nivelados?	x			
	A4.9	O lodo dos decantadores apresenta destinação final adequada? (MTR)		x		Não foram apresentados os CDFs.
	A4.10	As empresas transportadoras e destinadoras do lodo são licenciadas?		x		Não foram encaminhadas as licenças das empresas.
	A4.11	Não existe passagem de flocos para os filtros?		x		Estava ocorrendo a passagem de flocos para o filtro.

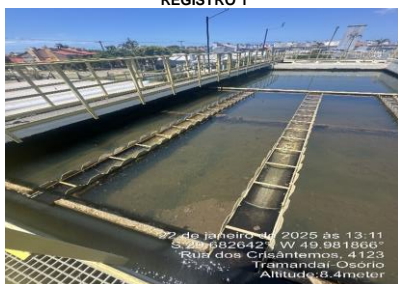
REGISTRO 1

NC	CÓDIGO DA NC	UNIDADE	ETA Hidráulica
67	-	CONSTATAÇÃO	Excesso de lodo no bloco hidráulico.
GRUPO	PRAZO	NÃO CONFORMIDADE	Ineficiência do processo de tratamento.
2	365 dias	OBSERVAÇÃO

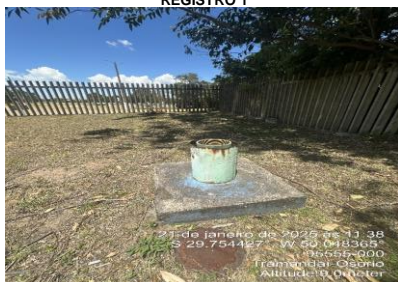
REGISTRO 1

NC	CÓDIGO DA NC	UNIDADE	ETA II Capão da Canoas (Poço C)
68	-	CONSTATAÇÃO	Durante a fiscalização constatou-se a presença de 3 poços de captação subterrânea, sem tamponamento adequado, conforme norma vigente. Como as três estruturas não são utilizadas na ETA, as mesmas deveriam estar tamponadas.
GRUPO	PRAZO	NÃO CONFORMIDADE	A tampa do poço não protege de contaminações superficiais.
2	180 dias	OBSERVAÇÃO	Os poços nunca haviam sido informados no Anexo II.

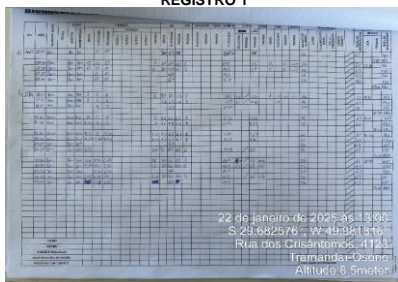
REGISTRO 1

NC	CÓDIGO DA NC	UNIDADE	ETA Hidráulica
69	-	CONSTATAÇÃO	Durante a fiscalização constatou-se que os dados de turbidez estavam acima do estabelecido na legislação para a água tratada por várias hora do dia.
GRUPO	PRAZO	NÃO CONFORMIDADE	Não atender aos parâmetros estabelecidos por lei.
2	90 dias	OBSERVAÇÃO	Turbidez acima de 1 NTU em várias medições realizadas durante o dia da fiscalização.

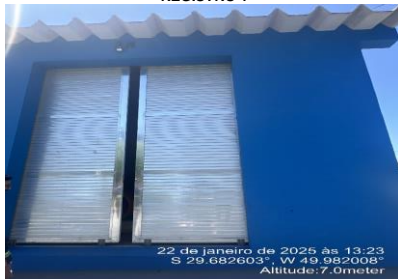
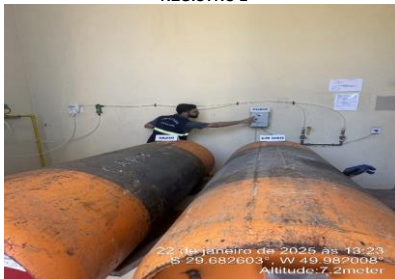
NC	CÓDIGO DA NC	UNIDADE	ETA Hidráulica
70	A4.17	CONSTATAÇÃO	Ausência de exaustão no depósito de cloro.
GRUPO	PRAZO	NÃO CONFORMIDADE	Inexistência de condições de segurança no depósito para armazenamento ou dosagem de cloro gás.
2	365 dias	OBSERVAÇÃO

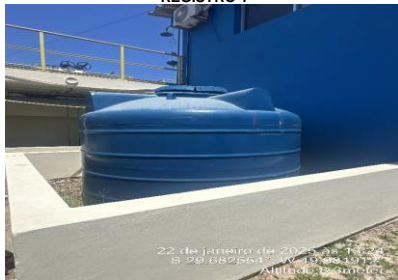
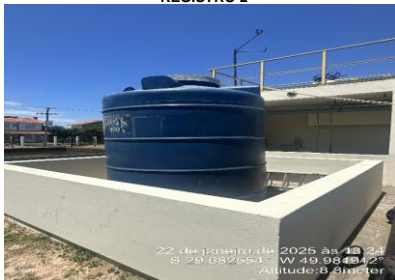
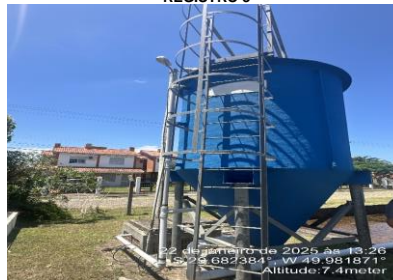
NC	CÓDIGO DA NC	UNIDADE	ETA Hidráulica
71	A4.20	CONSTATAÇÃO	Ausência de identificação dos produtos químicos. Todos os locais de armazenamento devem estar identificados e conter a FISPQ.
GRUPO	PRAZO	NÃO CONFORMIDADE	Armazenamento inadequado de produtos químicos.
2	365 dias	OBSERVAÇÃO

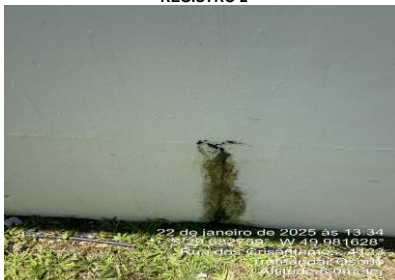
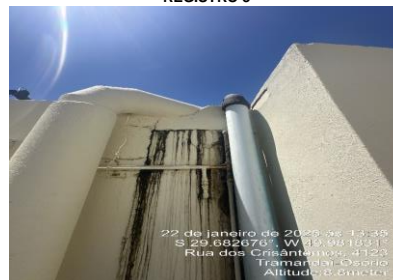
NC	CÓDIGO DA NC	UNIDADE	ETA Hidráulica
72	A4.13	CONSTATAÇÃO	Diversos pontos do bloco hidráulico apresentam infiltração e/ou vazamento.
GRUPO	PRAZO	NÃO CONFORMIDADE	Falta de conservação e manutenção preventiva de unidade.
2	365 dias	OBSERVAÇÃO

A4.12	As águas de lavagem dos filtros e descarga de fundo estão sendo dispostas em local adequado?	x			
	A4.13	Estruturas e conexões hidráulicas estão isentas de vazamentos aparentes de água?		x		Foram constatados vários vazamentos.
	A4.14	Os equipamentos estão em condições de manutenção mecânica ou elétrica adequadas?	x			
	A4.15	As condições de segurança no depósito para armazenamento ou dosagem de cloro gás estão adequadas? (alarme, biruta, ventilação)		x		Sem exaustão.
	A4.16	Existe relatório ou caderno com os registros das falhas da ETA?	x			
	A4.17	A área está com suas estruturas dentro de condições de segurança operacional adequadas?		x		Depósito de cloro sem exaustão.
	A4.18	O local apresenta mapa de risco de saúde e segurança do trabalho ou equivalente? Se sim, verificar se segue as instruções.		x		Não há mapa.
	A4.19	Produtos/insumos da ETA estão dentro do prazo de validade?	x			
	A4.20	A área de depósito de insumos químicos está com ventilação conveniente e armazenados adequadamente?		x		Ausência de identificação dos produtos químicos.

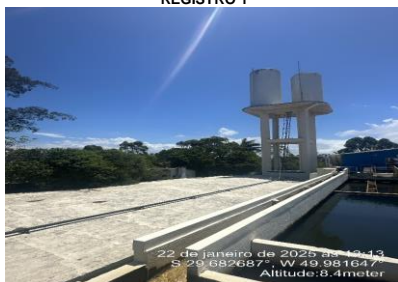
REGISTRO 1

NC	CÓDIGO DA NC	UNIDADE	R Semienterrado ETA Hidráulica
73	A5.1	<b>CONSTATAÇÃO</b>	Ausência de identificação da estrutura.
<b>GRUPO</b>	<b>PRAZO</b>	<b>NÃO CONFORMIDADE</b>	Inexistência de identificação no reservatório.
2	365 dias	<b>OBSERVAÇÃO</b>	Transferida da NC 07 do TNC 030P/2023

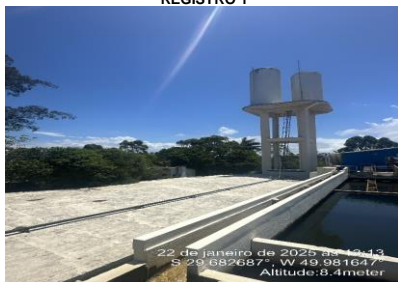
REGISTRO 1

NC	CÓDIGO DA NC	UNIDADE	R Elevado ETA Hidráulica
74	A5.1	<b>CONSTATAÇÃO</b>	Ausência de identificação da estrutura.
<b>GRUPO</b>	<b>PRAZO</b>	<b>NÃO CONFORMIDADE</b>	Inexistência de identificação no reservatório.
2	365 dias	<b>OBSERVAÇÃO</b>	Transferida da NC 08 do TNC 030P/2023

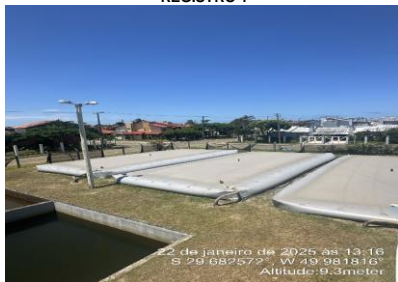
REGISTRO 1

NC	CÓDIGO DA NC	UNIDADE	R Apoiado ETA Hidráulica
75	A5.1	<b>CONSTATAÇÃO</b>	Ausência de identificação da estrutura.
<b>GRUPO</b>	<b>PRAZO</b>	<b>NÃO CONFORMIDADE</b>	Inexistência de identificação no reservatório.
2	365 dias	<b>OBSERVAÇÃO</b>

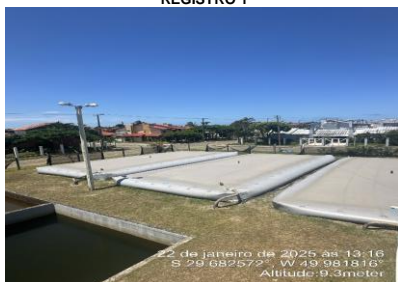
REGISTRO 1

NC	CÓDIGO DA NC	UNIDADE	R Apoiado ETA Hidráulica
78	A5.11	<b>CONSTATAÇÃO</b>	Ausência de certificado de limpeza do sistema de reservação apoiado.
<b>GRUPO</b>	<b>PRAZO</b>	<b>NÃO CONFORMIDADE</b>	Não prever a limpeza de reservatório de água no intervalo mínimo de um ano.
2	180 dias	<b>OBSERVAÇÃO</b>

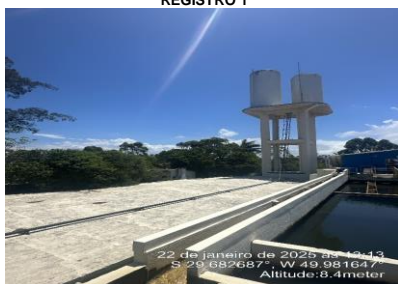
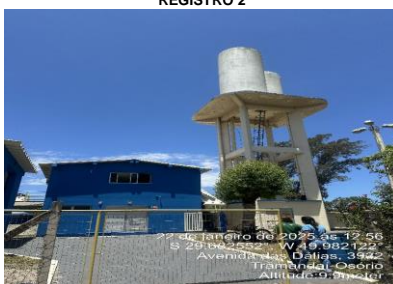
NC	CÓDIGO DA NC	UNIDADE	R Elevado ETA Hidráulica
82	A5.14	<b>CONSTATAÇÃO</b>	Não existe escada que permita acessar a parte superior dos reservatórios elevados. Não existe escada no lance superior dos reservatórios. Por não ter acesso, não foi possível fiscalizar as estruturas superiores dos reservatórios.
<b>GRUPO</b>	<b>PRAZO</b>	<b>NÃO CONFORMIDADE</b>	Não proporcionar a segurança das edificações e dos operadores.
2	365 dias	<b>OBSERVAÇÃO</b>	Transferida da NC 10 do TNC 030P/2023

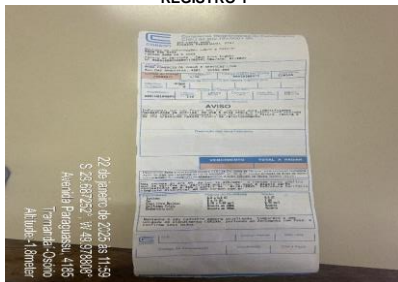
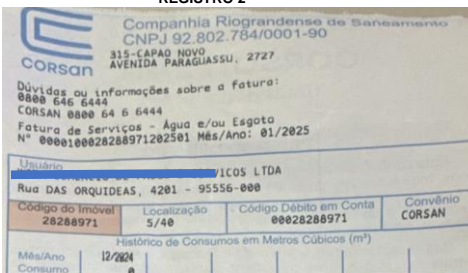
NC	CÓDIGO DA NC	UNIDADE	Unidade comercial - Hidráulica
84	A5.11	<b>CONSTATAÇÃO</b>	Ausência do número da AGESAN na conta fornecida aos usuários.
<b>GRUPO</b>	<b>PRAZO</b>	<b>NÃO CONFORMIDADE</b>	Não expor na conta dos usuários o contato da Ouvidoria da AGESAN-RS.
2	180 dias	<b>OBSERVAÇÃO</b>

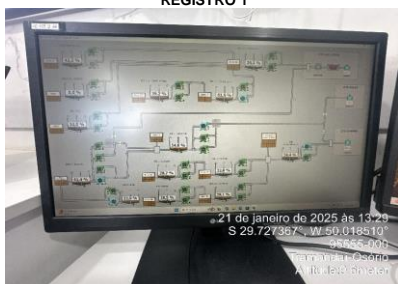
REGISTRO 1

NC	CÓDIGO DA NC	UNIDADE	SES
85	-	<b>CONSTATAÇÃO</b>	Durante a fiscalização contactou-se que existem mais elevatórias de esgoto do que foi informado pela Corsan no Anexo II.
<b>GRUPO</b>	<b>PRAZO</b>	<b>NÃO CONFORMIDADE</b>	Deixar de prestar informações ao órgão fiscalizatório.
2	365 dias	<b>OBSERVAÇÃO</b>

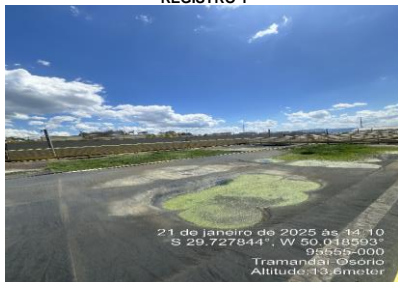
REGISTRO 1

NC	CÓDIGO DA NC	UNIDADE	SES
86	E2.15	<b>CONSTATAÇÃO</b>	ETE Guarani
			Vegetação na parte superior da lona dos tanques.
<b>GRUPO</b>	<b>PRAZO</b>	<b>NÃO CONFORMIDADE</b>	Falta de conservação e manutenção preventiva de unidade.
2	365 dias	<b>OBSERVAÇÃO</b>

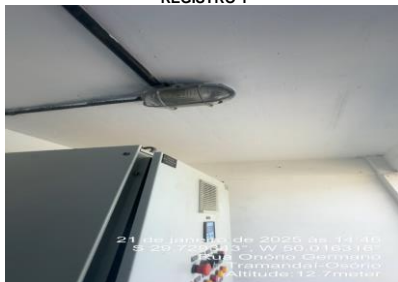
REGISTRO 1

NC	CÓDIGO DA NC	UNIDADE	SES
87	E1.6	<b>CONSTATAÇÃO</b>	EBE Loteamentos
			Lâmpada queimada.
<b>GRUPO</b>	<b>PRAZO</b>	<b>NÃO CONFORMIDADE</b>	Falta de conservação e manutenção preventiva de unidade.
2	365 dias	<b>OBSERVAÇÃO</b>

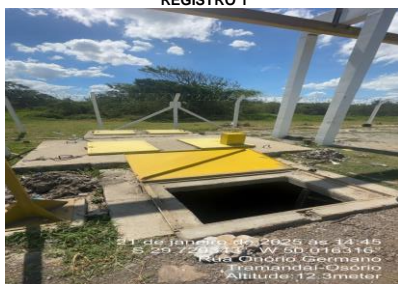
REGISTRO 1

NC	CÓDIGO DA NC	UNIDADE	EBE Loteamentos
88	E1.8	CONSTATAÇÃO	Material retirado dos cestos foi deixado no chão.
<b>GRUPO</b>	<b>PRAZO</b>	<b>NÃO CONFORMIDADE</b>	Acúmulo de resíduos em local inapropriado e/ou armazenamento inadequado.
2	90 dias	OBSERVAÇÃO

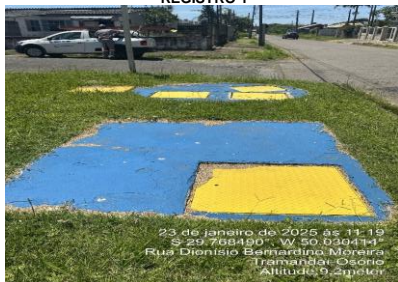
REGISTRO 1

NC	CÓDIGO DA NC	UNIDADE	EBE 3.1
89	E1.7	CONSTATAÇÃO	Ausência de sistema de travamento das tampas da elevatória.
<b>GRUPO</b>	<b>PRAZO</b>	<b>NÃO CONFORMIDADE</b>	Não isolar a área dando condição ao acesso de pessoas não-autorizadas e sem garantir bom estado de limpeza do local.
2	365 dias	OBSERVAÇÃO

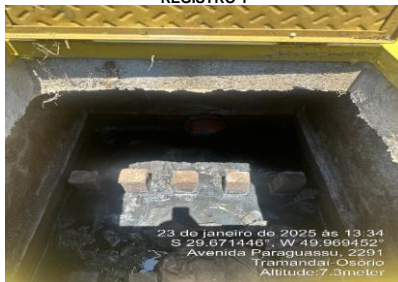
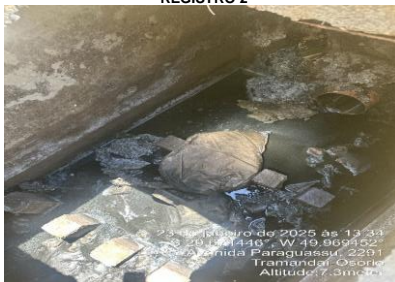
NC	CÓDIGO DA NC	UNIDADE	EBE Costa Serena
90	-	CONSTATAÇÃO	Muitos resíduos acumulados na esntrada da elevatórias, indicando necessidade de limpeza.
<b>GRUPO</b>	<b>PRAZO</b>	<b>NÃO CONFORMIDADE</b>	Remoção de sólidos grosseiros apresenta ineficiência.
2	90 dias	OBSERVAÇÃO

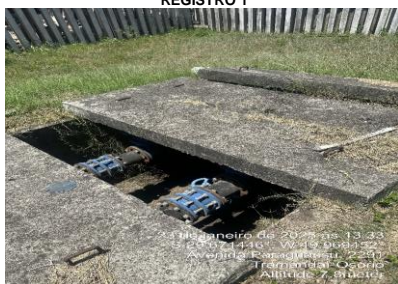
REGISTRO 1

NC	CÓDIGO DA NC	UNIDADE	EBE Costa Serena
91	E1.9	CONSTATAÇÃO	Tampa da caixa de manobra aberta.
<b>GRUPO</b>	<b>PRAZO</b>	<b>NÃO CONFORMIDADE</b>	Não proporcionar a segurança das edificações e dos operadores.
2	365 dias	OBSERVAÇÃO

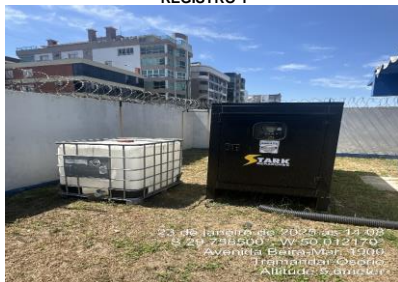
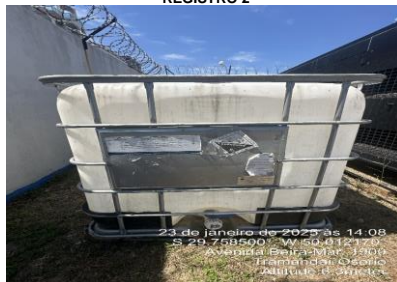
NC	CÓDIGO DA NC	UNIDADE	EBE 01
92	-	CONSTATAÇÃO	Container de hipoclorito fora de contenção.
<b>GRUPO</b>	<b>PRAZO</b>	<b>NÃO CONFORMIDADE</b>	Armazenamento inadequado de produtos químicos.
2	365 dias	OBSERVAÇÃO	Segundo informações, o recipiente seria utilizado para armazenamento de diesel, porém, não há nada indicando essa informação.

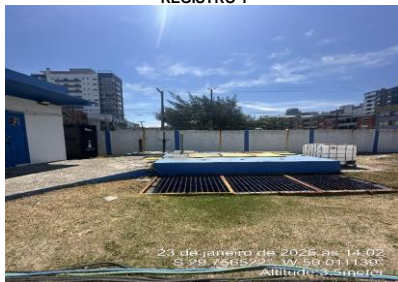
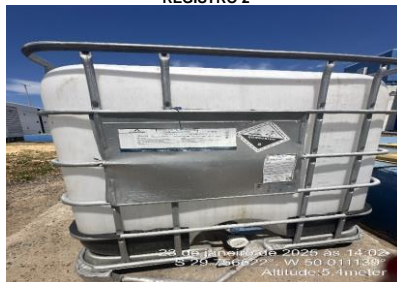
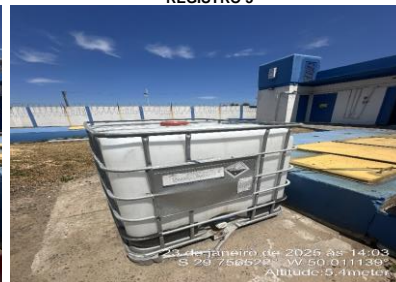
NC	CÓDIGO DA NC	UNIDADE	EBE 02
93	-	CONSTATAÇÃO	Container de hipoclorito fora de contenção.
<b>GRUPO</b>	<b>PRAZO</b>	<b>NÃO CONFORMIDADE</b>	Armazenamento inadequado de produtos químicos.
2	90 dias	OBSERVAÇÃO

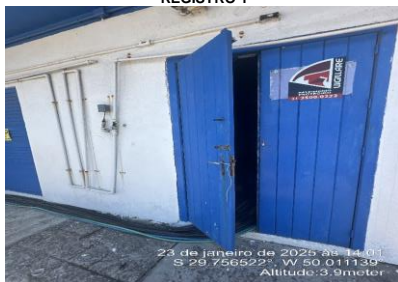
REGISTRO 1

NC	CÓDIGO DA NC	UNIDADE	EBE 02
94	E1.7	CONSTATAÇÃO	Porta que dá acesso ao painel de controle não fecha devido aos cabos de energia.
<b>GRUPO</b>	<b>PRAZO</b>	<b>NÃO CONFORMIDADE</b>	Não isolar a área dando condição ao acesso de pessoas não-autorizadas e sem garantir bom estado de limpeza do local.
2	365 dias	OBSERVAÇÃO

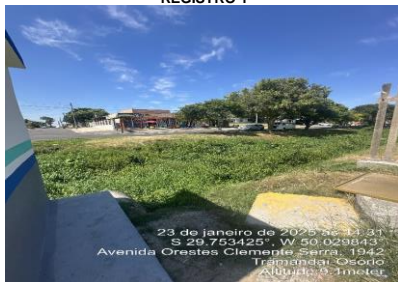
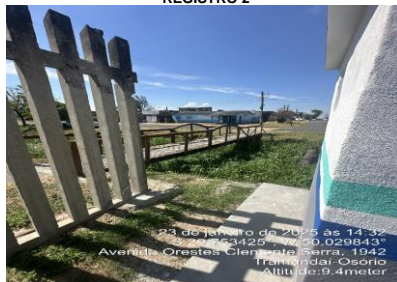
NC	CÓDIGO DA NC	UNIDADE	EBE 3.6
95	E1.2	CONSTATAÇÃO	Ausência de cercamento da estrutura.
<b>GRUPO</b>	<b>PRAZO</b>	<b>NÃO CONFORMIDADE</b>	Não isolar a área dando condição ao acesso de pessoas não-autorizadas e sem garantir bom estado de limpeza do local.
2	365 dias	OBSERVAÇÃO

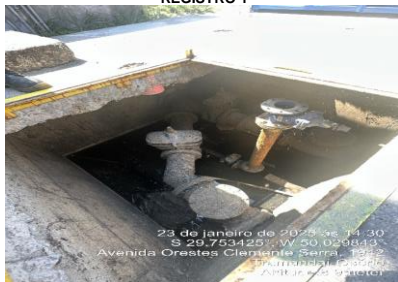
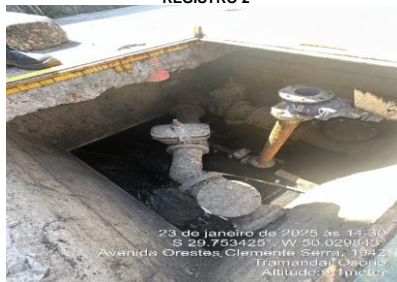
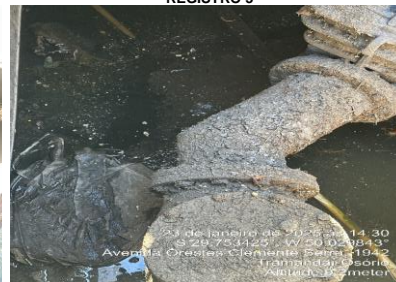
NC	CÓDIGO DA NC	UNIDADE	EBE 3.6
96	E1.4	CONSTATAÇÃO	Constatou-se a presença de esgoto na caixa de manobra.
<b>GRUPO</b>	<b>PRAZO</b>	<b>NÃO CONFORMIDADE</b>	Obstrução ou extravasamento das redes.
2	180 dias	OBSERVAÇÃO

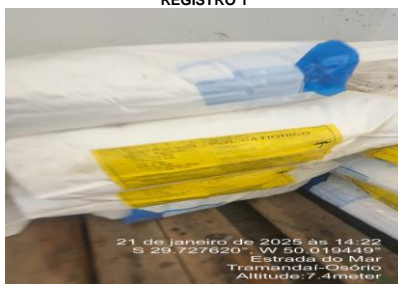
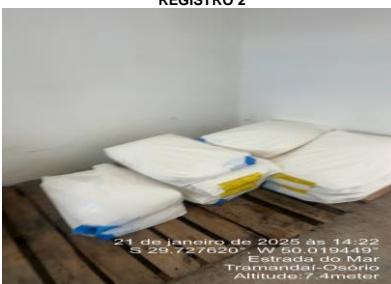
NC	CÓDIGO DA NC	UNIDADE	ETE Guarani
100	E2.14	<b>CONSTATAÇÃO</b>	Produto químico sem identificação.
<b>GRUPO</b>	<b>PRAZO</b>	<b>NÃO CONFORMIDADE</b>	Armazenamento inadequado de produtos químicos.
2	90 dias	<b>OBSERVAÇÃO</b>

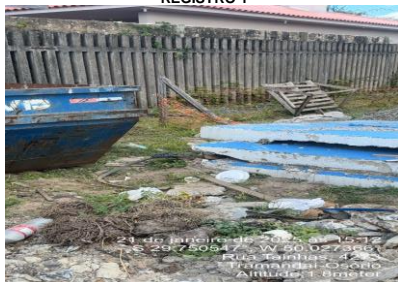
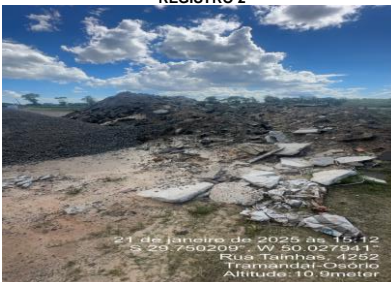
NC	CÓDIGO DA NC	UNIDADE	ETE São Jorge
102	E2.15	<b>CONSTATAÇÃO</b>	Materias da empresa terceirizada acumulados na ETE São Jorge.
<b>GRUPO</b>	<b>PRAZO</b>	<b>NÃO CONFORMIDADE</b>	Acúmulo de resíduos em local inapropriado e/ou armazenamento inadequado.
2	90 dias	<b>OBSERVAÇÃO</b>
