## REGULAÇÃO RELATÓRIO TÉCNICO DE FISCALIZAÇÃO N. 015/2025 – RTF

**Fiscalização no Sistema de Abastecimento de Água e Sistema de Esgotamento Sanitário de Capão da Canoa/RS.**

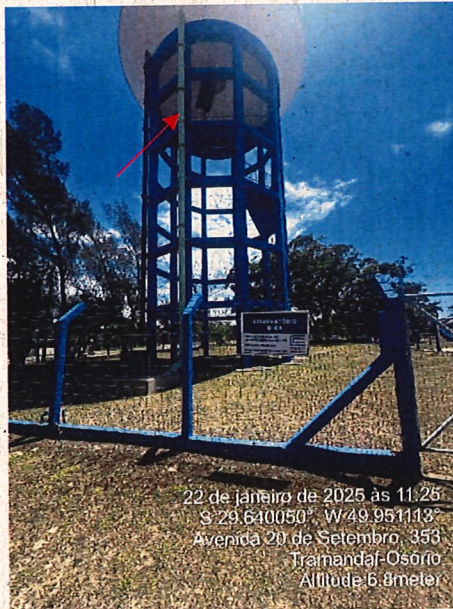
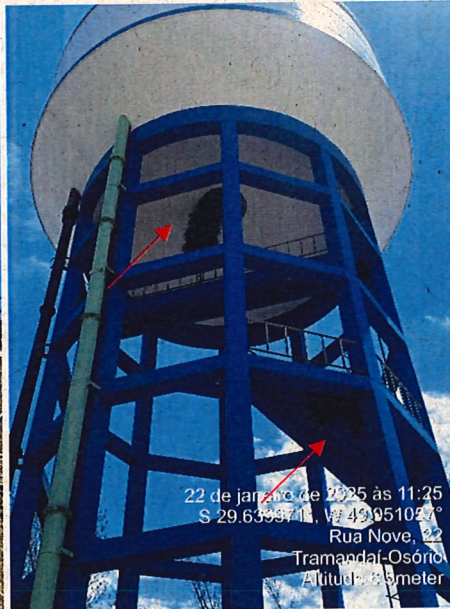
### R4 - Flamboyant

Evidências de inaccessibilidade nos reservatórios constituintes do Sistema de Abastecimento de Água de Capão da Canoa.
