REGULAÇÃO RELATÓRIO TÉCNICO DE FISCALIZAÇÃO N. 058/2025 – RTF

Fiscalização regular no Sistema de
Abastecimento de Água de Chувисca/RS.

TERMO DE NÃO CONFORMIDADE (TNC)

TNC N.: 058/2025

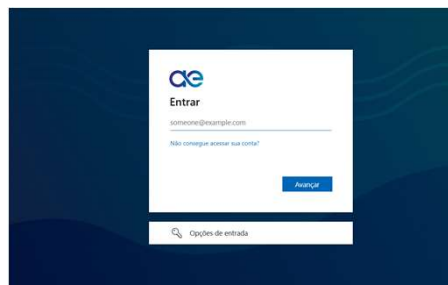
REGISTRO 1

NC	CÓDIGO DA NC	UNIDADE	ATENDIMENTO COMERCIAL
20	-	CONSTATAÇÃO	No município de Chuvisca/RS, não há Unidade de Serviços (US) da prestadora de serviço. O usuário deve se deslocar até Camaquã/RS para atendimento presencial.
GRUPO	PRAZO	NÃO CONFORMIDADE	Condições não apropriadas para acessibilidade do público.
2	365 dias	OBSERVAÇÃO	art. 139 da Resolução CSR n. 003/2021
