REGULAÇÃO RELATÓRIO TÉCNICO DE FISCALIZAÇÃO N. 066/2025 – RTF

**Fiscalização regular no Sistema de
Abastecimento de Água de Parobé/RS.**

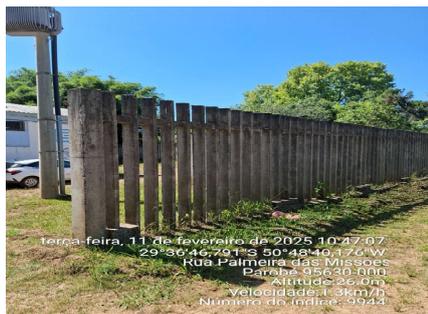
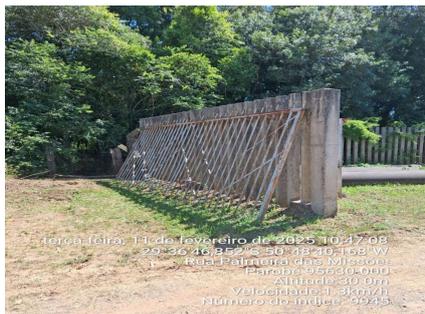
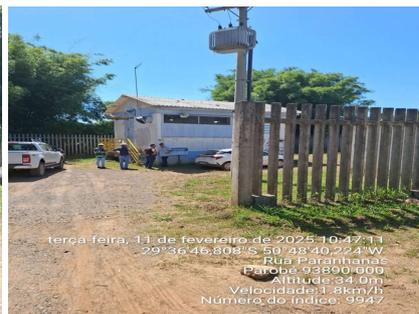
NC	CÓDIGO DA NC	UNIDADE	CAPTAÇÃO SUPERFICIAL
6	A1.2	CONSTATAÇÃO	O portão de acesso à área de captação e de bombeamento de água bruta não está instalado.
GRUPO	PRAZO	NÃO CONFORMIDADE	Não isolar a área dando condição ao acesso de pessoas não-autorizadas e sem garantir bom estado de limpeza do local.
2	365 dias	OBSERVAÇÃO	-

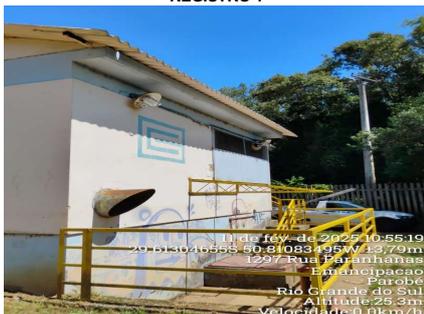
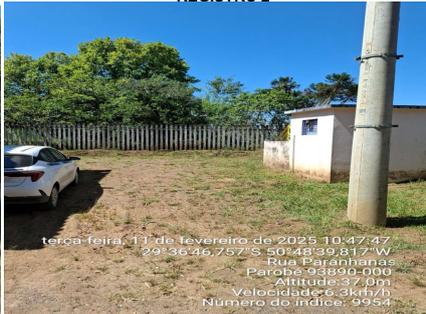
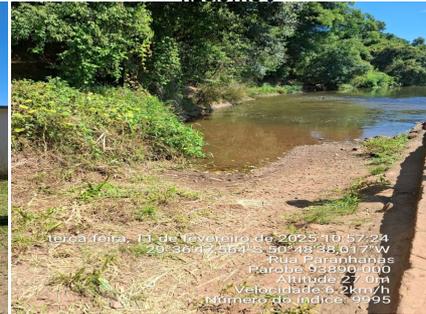
NC	CÓDIGO DA NC	UNIDADE	CAPTAÇÃO SUPERFICIAL
9	A1.14	CONSTATAÇÃO	Ausência de mapa de risco ou outra ferramenta de informação de risco na área da captação superficial.
GRUPO	PRAZO	NÃO CONFORMIDADE	Não proporcionar a segurança das edificações e dos operadores.
2	180 dias	OBSERVAÇÃO	-

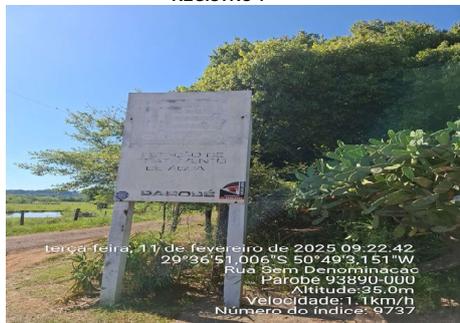
REGISTRO 1

NC	CÓDIGO DA NC	UNIDADE	ESTAÇÃO DE TRATAMENTO DE ÁGUA
16	A4.3	CONSTATAÇÃO	A placa de identificação da ETA está apagada.
GRUPO	PRAZO	NÃO CONFORMIDADE	Falta de conservação e manutenção preventiva de unidade.
2	365 dias	OBSERVAÇÃO	-

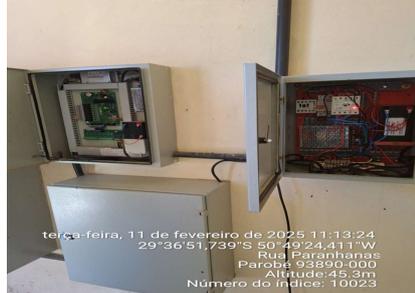
REGISTRO 1

NC	CÓDIGO DA NC	UNIDADE	GERAL
20	-	CONSTATAÇÃO	Mediante análise do documento Informação n. 002/2022 da Corsan, Plano Trienal de Macromedição, referente ao município de Parobé, não verificou-se evidência de instalação do macromedidor para o bairro Terras Altas no momento da fiscalização.
GRUPO	PRAZO	NÃO CONFORMIDADE	Perda de água e/ou não executar redução de perdas.
2	365 dias	OBSERVAÇÃO	Registro 1: quadro de comando da EBAT - 08 (para Terras Altas)

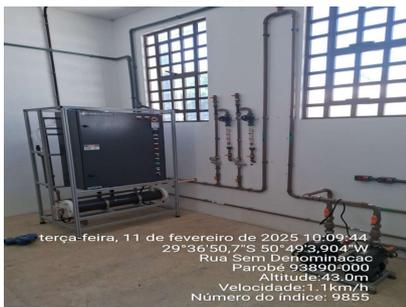
REGISTRO 1

NC	CÓDIGO DA NC	UNIDADE	ESTAÇÃO DE TRATAMENTO DE ÁGUA
21	A4.14	CONSTATAÇÃO	Ausência de evidência de registro de manutenção preventiva do equipamento <i>Hidrogeron</i> responsável por realizar a cloração da água em tratamento na ETA.
GRUPO	PRAZO	NÃO CONFORMIDADE	Falta de conservação e manutenção preventiva de unidade.
2	365 dias	OBSERVAÇÃO	A ETA ainda utiliza cloro gás em cilindros, no entanto, está em fase de progressiva substituição deste pelo equipamento produtor de hipoclorito de sódio.

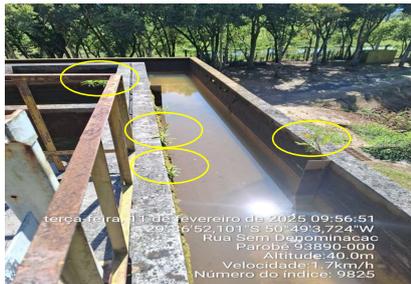
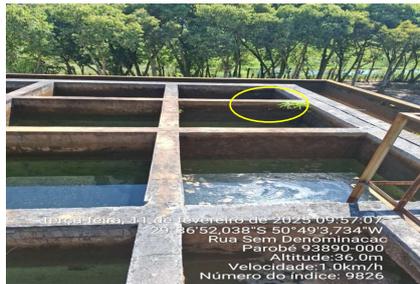
NC	CÓDIGO DA NC	UNIDADE	ESTAÇÃO DE TRATAMENTO DE ÁGUA
26	A4.24	CONSTATAÇÃO	Presença de vegetação no bloco hidráulico.
GRUPO	PRAZO	NÃO CONFORMIDADE	Falta de conservação e manutenção preventiva de unidade.
2	365 dias	OBSERVAÇÃO	-

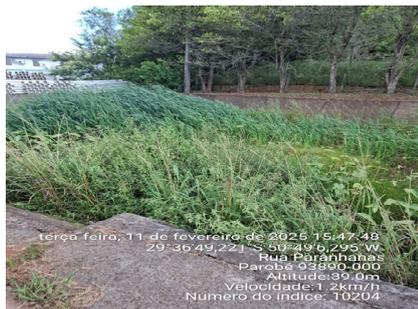
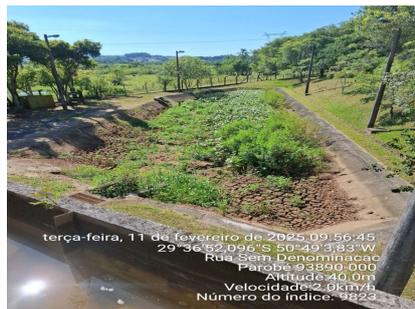
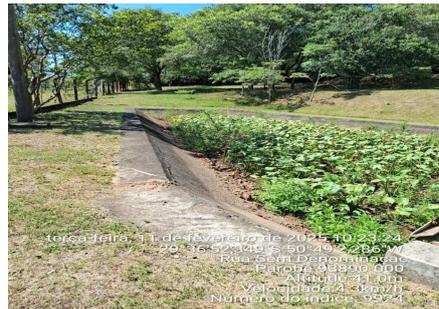
NC	CÓDIGO DA NC	UNIDADE	ESTAÇÃO DE TRATAMENTO DE ÁGUA
27	A4.24	CONSTATAÇÃO	Leitos de secagem localizados na ETA com acúmulo de vegetação.
GRUPO	PRAZO	NÃO CONFORMIDADE	Falta de conservação e manutenção preventiva de unidade.
2	365 dias	OBSERVAÇÃO	-

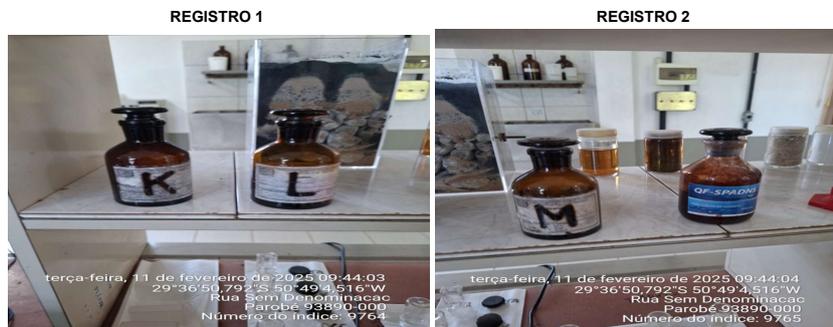
NC	CÓDIGO DA NC	UNIDADE	LABORATÓRIO OPERACIONAL - ETA
37	A6.2	CONSTATAÇÃO	A rotulagem de reagentes químicos apresenta dupla identificação, com informação escrita e outra escrita sobreposta.
GRUPO	PRAZO	NÃO CONFORMIDADE	Rotulagem inadequada de produtos químicos.
2	90 dias	OBSERVAÇÃO	-

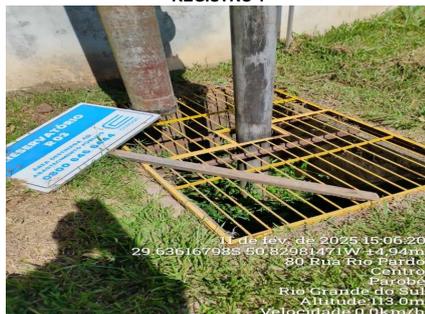
REGISTRO 1

NC	CÓDIGO DA NC	UNIDADE	RESERVATÓRIO - R-03
42	A5.1	CONSTATAÇÃO	A placa de identificação do reservatório está caída.
GRUPO	PRAZO	NÃO CONFORMIDADE	Falta de conservação e manutenção preventiva de unidade.
2	365 dias	OBSERVAÇÃO

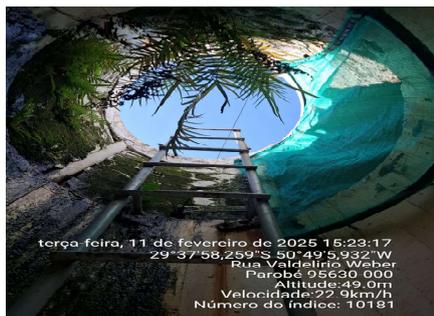
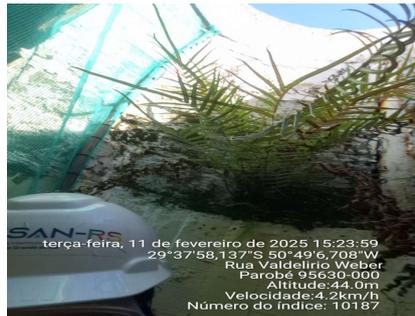
NC	CÓDIGO DA NC	UNIDADE	RESERVATÓRIO - R-04
48	A5.17	CONSTATAÇÃO	Presença de vegetação no topo do reservatório.
GRUPO	PRAZO	NÃO CONFORMIDADE	Falta de conservação e manutenção preventiva de unidade.
2	365 dias	OBSERVAÇÃO

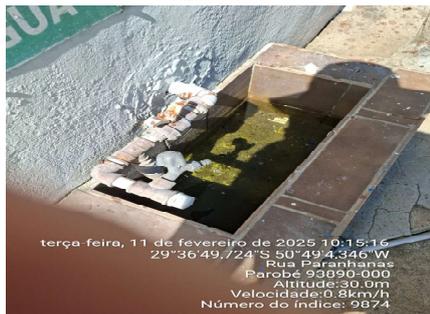
REGISTRO 1

NC	CÓDIGO DA NC	UNIDADE	RESERVATÓRIO - R-05 - ETA
50	A5.17	CONSTATAÇÃO	Tomada de água do reservatório desativada com acúmulo de água, propiciando a criação de vetores de doenças
GRUPO	PRAZO	NÃO CONFORMIDADE	Falta de conservação e manutenção preventiva de unidade.
2	365 dias	OBSERVAÇÃO

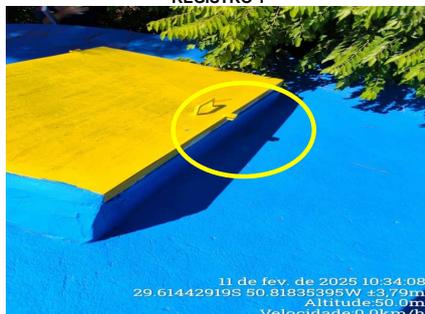
REGISTRO 1

NC	CÓDIGO DA NC	UNIDADE	RESERVATÓRIO - R-06 - ETA
52	A5.5	CONSTATAÇÃO	Ausência de dispositivo de travamento da tampa de inspeção.
GRUPO	PRAZO	NÃO CONFORMIDADE	Ausência de abertura de inspeção fechada com tampa inteiraça dotada de dispositivo e travamento.
2	180 dias	OBSERVAÇÃO	-

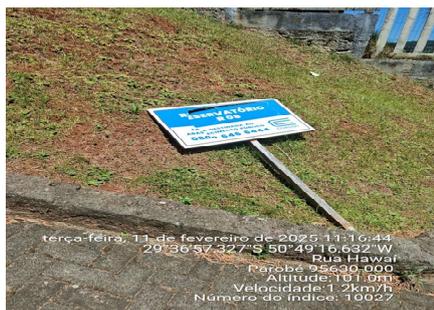
REGISTRO 1

NC	CÓDIGO DA NC	UNIDADE	RESERVATÓRIO - R-08
54	A5.1	CONSTATAÇÃO	A placa de identificação do reservatório está caída e danificada.
GRUPO	PRAZO	NÃO CONFORMIDADE	Falta de conservação e manutenção preventiva de unidade.
2	365 dias	OBSERVAÇÃO

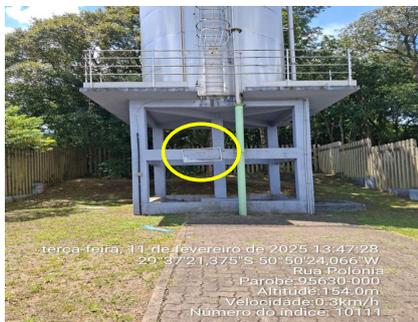
REGISTRO 1

NC	CÓDIGO DA NC	UNIDADE	RESERVATÓRIO - R-09
58	A5.1	CONSTATAÇÃO	Ausência de placa de identificação da unidade.
GRUPO	PRAZO	NÃO CONFORMIDADE	Inexistência de placa de identificação do reservatório.
2	365 dias	OBSERVAÇÃO

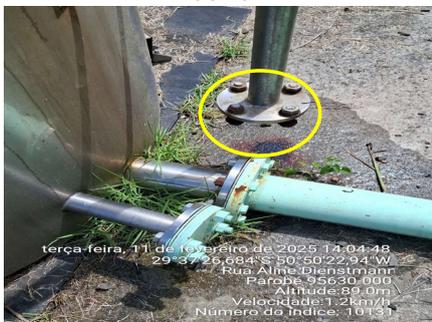
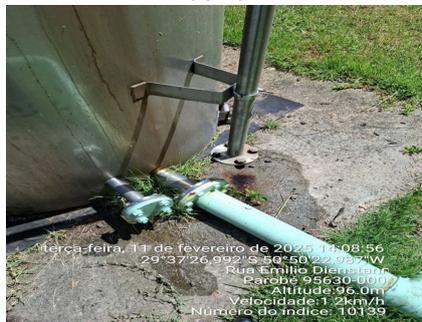
NC	CÓDIGO DA NC	UNIDADE	RESERVATÓRIO - R-09A
61	A5.3	CONSTATAÇÃO	Extravasamento constante pelo expurgo do reservatório.
GRUPO	PRAZO	NÃO CONFORMIDADE	Perda de água e/ou não executar redução de perdas.
2	365 dias	OBSERVAÇÃO	Elaborado filmagem

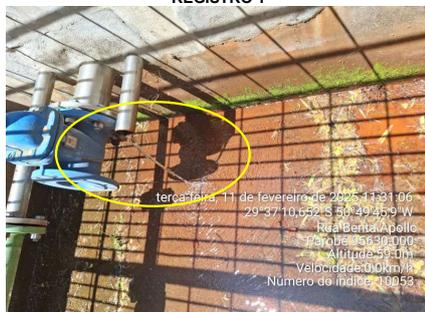
REGISTRO 1

NC	CÓDIGO DA NC	UNIDADE	RESERVATÓRIO - R-10A
64	A5.3	CONSTATAÇÃO	Extravasamento constante pelo expurgo do reservatório.
GRUPO	PRAZO	NÃO CONFORMIDADE	Perda de água e/ou não executar redução de perdas.
2	365 dias	OBSERVAÇÃO	Elaborado filmagem

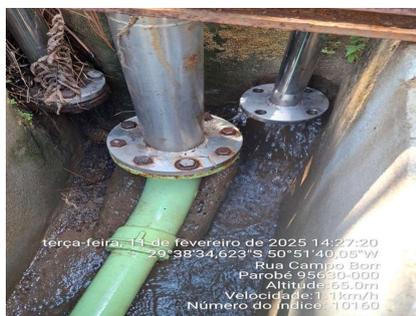
REGISTRO 1

NC	CÓDIGO DA NC	UNIDADE	RESERVATÓRIO - R-11A
67	A5.3	CONSTATAÇÃO	Extravasamento constante pelo expurgo do reservatório.
GRUPO	PRAZO	NÃO CONFORMIDADE	Perda de água e/ou não executar redução de perdas.
2	365 dias	OBSERVAÇÃO	Elaborado filmagem
