REGULAÇÃO RELATÓRIO TÉCNICO DE FISCALIZAÇÃO N. 069/2025 – RTF

Fiscalização Regular no Sistema de Abastecimento de Água e Sistema de Esgotamento Sanitário no município de Taquara/RS.

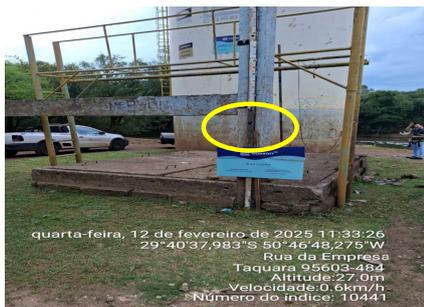
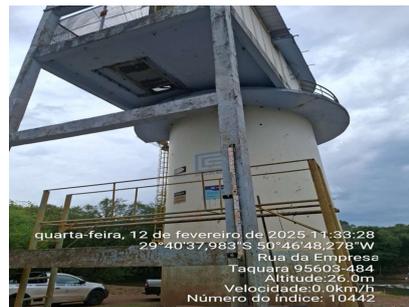
NC	CÓDIGO DA NC	UNIDADE	CAPTAÇÃO SUPERFICIAL
1	A1.6	CONSTATAÇÃO	A régua de medição de nível apresenta avarias, dificultando leitura.
GRUPO	PRAZO	NÃO CONFORMIDADE	Falta de conservação e manutenção preventiva de unidade.
2	365 dias	OBSERVAÇÃO	-

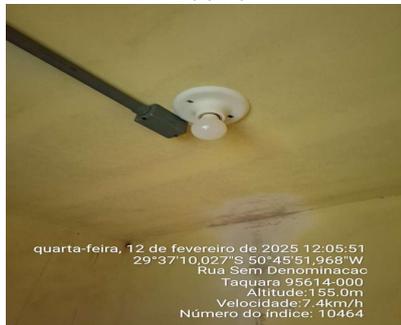
REGISTRO 1

NC	CÓDIGO DA NC	UNIDADE	CAPTAÇÃO SUBTERRÂNEA - Poço STR-01
5	A2.8	CONSTATAÇÃO	A lâmpada da área de tratamento da água está queimada.
GRUPO	PRAZO	NÃO CONFORMIDADE	Falta de conservação e manutenção preventiva de unidade.
2	365 dias	OBSERVAÇÃO	-

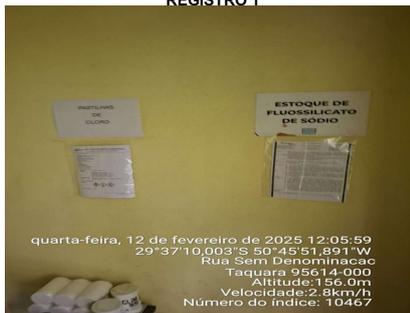
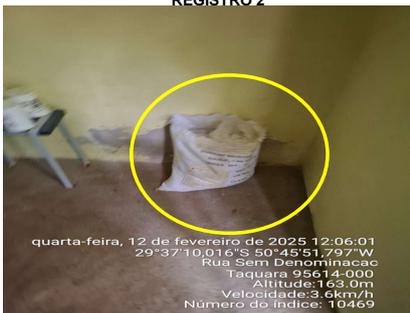
NC	CÓDIGO DA NC	UNIDADE	CAPTAÇÃO SUBTERRÂNEA - Poço - STR - 01
7	A2.21	CONSTATAÇÃO	A embalagem de fluossilicato de sódio em uso, para estoque, na área de armazenamento de produtos químicos está aberta, permitindo entrada de agentes externos, como umidade e contaminantes.
GRUPO	PRAZO	NÃO CONFORMIDADE	Falta de conservação e manutenção preventiva de unidade.
2	365 dias	OBSERVAÇÃO	-

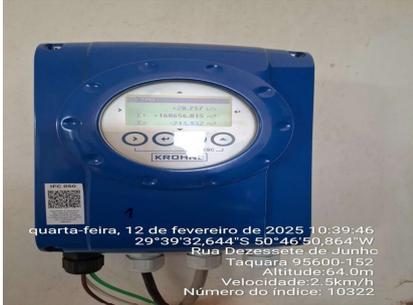
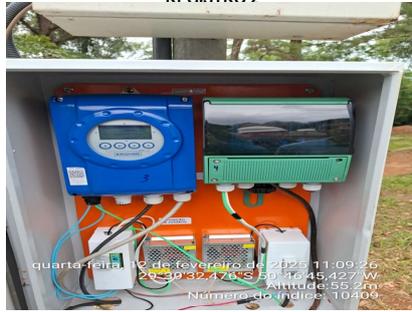
NC	CÓDIGO DA NC	UNIDADE	GERAL
17	-	CONSTATAÇÃO	Os macromedidores instalados e em operação na ETA não estão informados no Anexo II-Ficha técnica.
GRUPO	PRAZO	NÃO CONFORMIDADE	Deixar de prestar informações ao órgão fiscalizatório.
2	90 dias	OBSERVAÇÃO

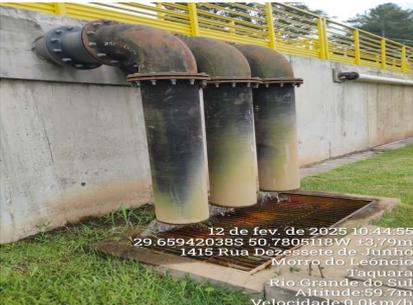
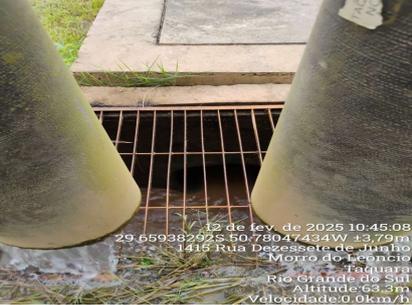
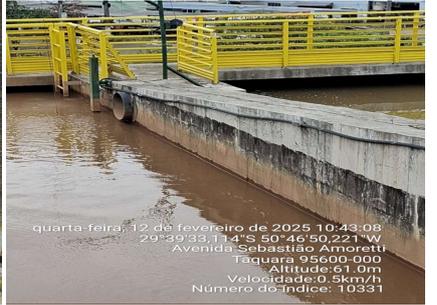
A ETA possui sistema de tratamento de lodo produzido no tratamento de modo a separá-lo e encaminha-lo à destinação final, enquanto que a água será recirculada na ETA. No entanto, no momento da fiscalização, verificou-se extravasamento de água dessa unidade para a rede de drenagem pluvial.

NC	CÓDIGO DA NC	UNIDADE	ESTAÇÃO DE TRATAMENTO DE ÁGUA
18	A4.13	CONSTATAÇÃO	Não está ocorrendo a recirculação do lodo, sendo que foi constatado extravasamento de água para a rede de drenagem de água pluvial.
GRUPO	PRAZO	NÃO CONFORMIDADE	Lodo da ETA retornando ao corpo receptor sem tratamento.
2	365 dias	OBSERVAÇÃO	-

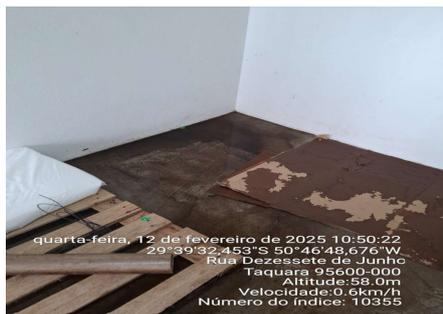
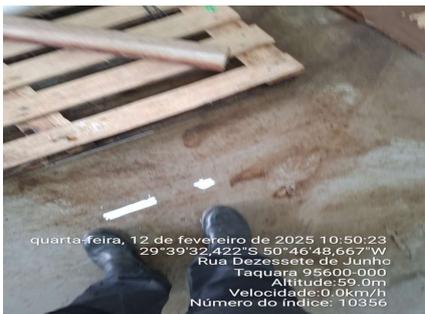
NC	CÓDIGO DA NC	UNIDADE	ESTAÇÃO DE TRATAMENTO DE ÁGUA
25	A4.20	CONSTATAÇÃO	No local de armazenamento de produtos químicos utilizados na unidade de tratamento de lodo há água acumulada no chão.
GRUPO	PRAZO	NÃO CONFORMIDADE	Armazenamento inadequado de produtos químicos.
2	90 dias	OBSERVAÇÃO	-

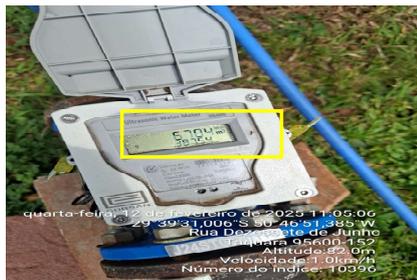
REGISTRO 1

NC	CÓDIGO DA NC	UNIDADE	RESERVATÓRIO - R-02
39	A5.15	CONSTATAÇÃO	Macromedidor possui problemas eletrônicos, causando dificuldade na leitura de vazão.
GRUPO	PRAZO	NÃO CONFORMIDADE	Falta de conservação e manutenção preventiva de unidade.
2	365 dias	OBSERVAÇÃO	Nas proximidades do R-02 na ETA

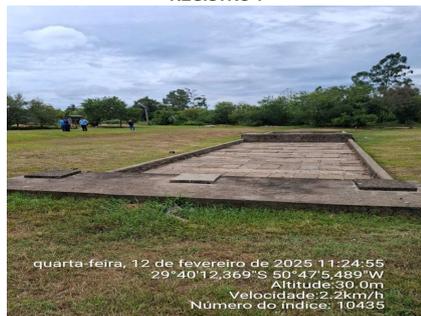
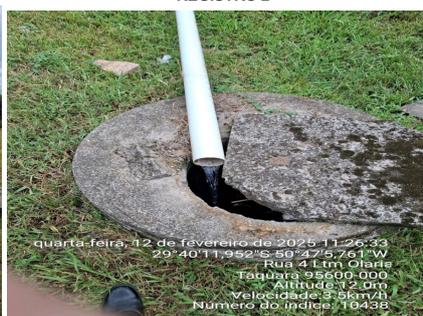
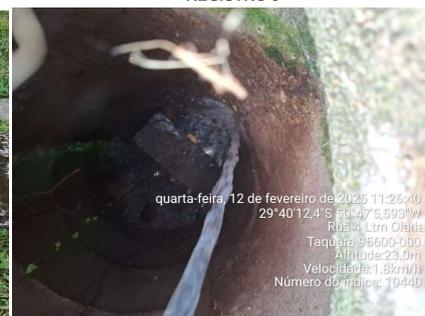
NC	CÓDIGO DA NC	UNIDADE	TANQUE SÉPTICO COLETIVO - TSC Olaria
49	-	CONSTATAÇÃO	Lançamento irregular de esgotamento sanitário, sem passar pelo TSC.
GRUPO	PRAZO	NÃO CONFORMIDADE	Lançamento irregular de esgotamento sanitário.
2	365 dias	OBSERVAÇÃO	-
