Carta nº 723/2025 – Regulatório Técnico

Assunto: Relatório Técnico de Fiscalização Regular no município de Xangri-lá.
Processo AGESAN número: 010/2025.

RELATÓRIO DE AJUSTAMENTO DE AÇÃO E CONDUTA – RAAC

Referência: RELATÓRIO TÉCNICO DE FISCALIZAÇÃO N. 010/2025 – RTF
Município de Xangri-Lá- Vistoria realizada no dia 14 e 16 de Janeiro de 2025

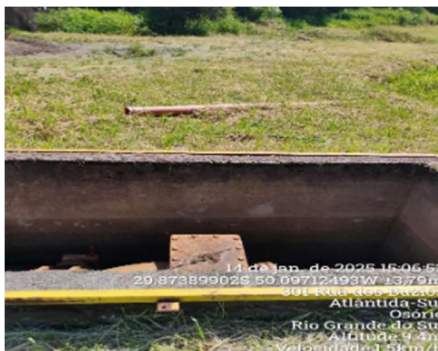
Figura 1 (Anterior)

NC	CÓDIGO DA NC	UNIDADE	Captação Superficial - Rio Tramandaí
5	A1.13	CONSTATAÇÃO	Caixa de manobra sem dispositivo contra quedas.
GRUPO	PRAZO	NÃO CONFORMIDADE	Não proporcionar a segurança das edificações e dos operadores.
2	180 dias	OBSERVAÇÃO	-

MANIFESTAÇÃO DA CORSAN: Em processamento.

Informamos que será providenciada a confecção e reinstalação da grade de proteção junto à câmara de manobras, conforme plano de ação abaixo.

Ação	Prazo previsto
Providenciar a confecção e reinstalação da grade de proteção junto à câmara de manobras da unidade.	20/07/2025

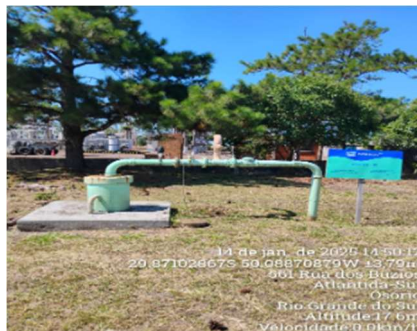
Figura1 (Anterior)

NC	CÓDIGO DA NC	UNIDADE	Captação Subterrânea - Poços
6	A2.13	CONSTATAÇÃO	Poços Poço COR OSO ATL 01, Poço COR OSO ATL 02, Poço COR OSO ATL 03A e Poço COR OSO ATL 04 não apresentam mapa de risco ou outra técnica ou ferramenta apropriada referente a saúde e segurança do trabalho.
GRUPO	PRAZO	NÃO CONFORMIDADE	Não proporcionar a segurança das edificações e dos operadores.

MANIFESTAÇÃO DA CORSAN: Em processamento.

Informamos que será realizada avaliação do local e providenciada a elaboração do respectivo mapa de risco para a unidade, conforme prazo estabelecido.

Ação	Prazo previsto
Realizar avaliação do local e providenciar o mapa de risco pertinente.	18/07/2025

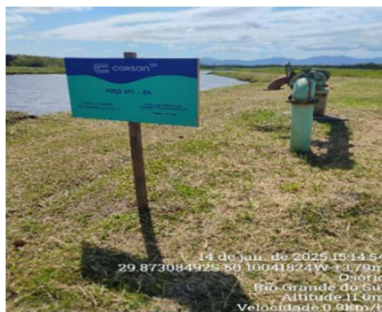
Figura 1 (Anterior)

NC	CÓDIGO DA NC	UNIDADE	Captação Subterrânea - Poço COR OSO ATL 04
8	A2.17	CONSTATAÇÃO	Não há macromedidor na unidade impossibilitando controle de uso da água estabelecido no documento de outorga ou equivalente. O equipamento deve ser capaz de registrar a vazão máxima horária e volume máximo diário captado.
GRUPO	PRAZO	NÃO CONFORMIDADE	Perda de água e/ou não executar redução de perdas.
2	365 dias	OBSERVAÇÃO	-

MANIFESTAÇÃO DA CORSAN: Em conformidade.

Entrada de ETA/Captação: Informamos que o volume de água captado e o volume de entrada na ETA não faz parte do balanço hídrico do sistema de distribuição, que considera essencialmente a diferença entre o volume de água tratado e disponibilizado para o sistema e o volume efetivamente consumido e faturado. Desta forma, a medição desses volumes não contribui para a identificação e controle de perdas reais e aparentes no sistema de distribuição. O cálculo do índice de perdas contratualmente não considera os volumes brutos captados e tratados, mas sim as diferenças dentro do sistema de distribuição. Como o índice de perdas é calculado com base no volume de água distribuído (ou medido na saída da planta de produção).

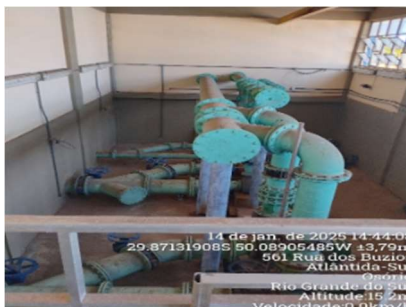
Figura 1 (Anterior)

MANIFESTAÇÃO DA CORSAN: Em processamento.

Informamos que será realizada avaliação do local e providenciada a elaboração do respectivo mapa de risco para a unidade, conforme prazo estabelecido.

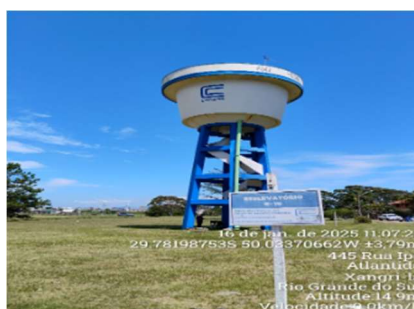
Figura 1 (Anterior)

MANIFESTAÇÃO DA CORSAN: Em conformidade.

Informamos que foi efetuada a limpeza do reservatório R-10. Segue anexa a cópia do certificado de limpeza do reservatório R-10 (NC-22_32_C.L. 013-2025-SUTRA-CORSAN) e a respectiva imagem ilustrativa (Figura 2 – Atual), como evidência comprobatória.

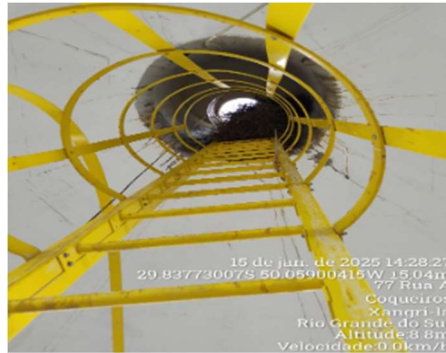
Figura 1 (Anterior)

MANIFESTAÇÃO DA CORSAN: Em processamento.

Informamos que será providenciada a verificação/confirmação da ausência das condicionantes impeditivas (presença de ovos, filhotes, período de reprodução) e executada a remoção do ninho no local, de modo a desobstruir o acesso da escada.

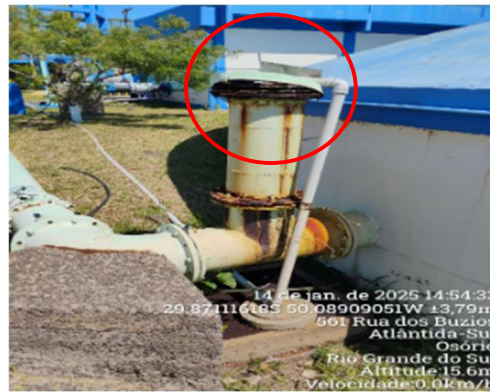
Figura 1 (Anterior)

MANIFESTAÇÃO DA CORSAN: Em processamento.

Informamos que será providenciada a devida manutenção no reservatório R-16, de modo a adequar a tubulação, conforme plano de ação abaixo.

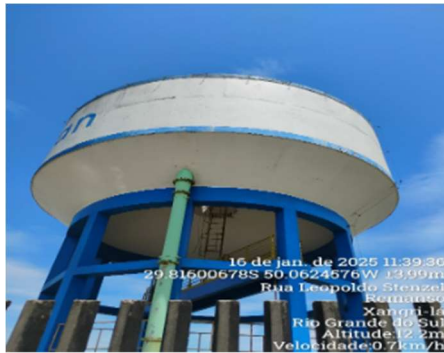
Figura 1 (Anterior)

MANIFESTAÇÃO DA CORSAN: Em conformidade.

Informamos que foi efetuada a limpeza do reservatório R-20. Segue anexa a cópia do certificado de limpeza do reservatório R-20 (NC-22_32_C.L. 013-2025-SUTRA-CORSAN) e a respectiva imagem ilustrativa (Figura 2 – Atual), como evidência comprobatória.

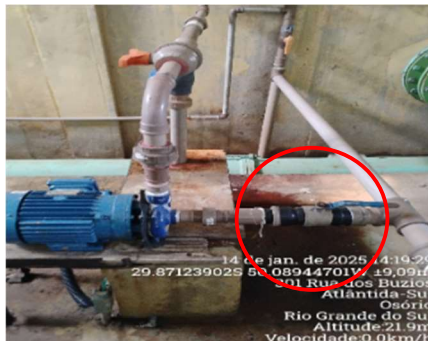
Figura 1 (Anterior)

NC	CÓDIGO DA NC	UNIDADE	ETA I – Atlântida Sul
34	A4.7	CONSTATAÇÃO	Vazamento em tubulação junto ao bombeamento de solução de cloro.
GRUPO	PRAZO	NÃO CONFORMIDADE	Perda de água e/ou não executar redução de perdas.
2	365 dias	OBSERVAÇÃO	-

MANIFESTAÇÃO DA CORSAN: Em processamento.

Informamos que será realizada a substituição da tubulação de bombeamento da água de arraste de cloro, conforme plano de ação abaixo.

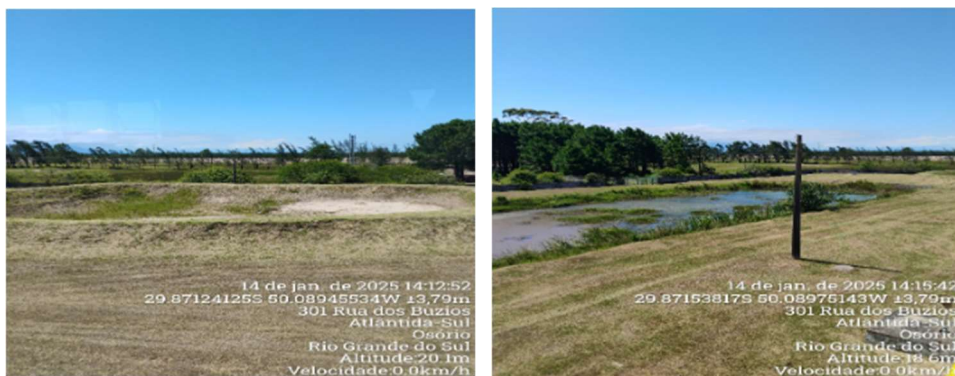
Figura 1 (Anterior)

MANIFESTAÇÃO DA CORSAN: Em conformidade.

Informamos que no período de dezembro/2023 a dezembro/2024 não foi destinado lodo oriundo da lavagem de filtros e decantadores. Última destinação foi realizada na data de 04/05/2023, conforme Certificado de Destinação Final nº 2194547-2023, que segue em anexo (NC-35_CDF n.º 2194547-2023). Cabe ainda informar, que durante a baixa temporada a incidência de lodo é menor no leito, devido a utilização dos poços no sistema, não se fazendo necessário uma destinação frequente, conforme se observa na imagem ilustrativa da bacia (Figura 3).

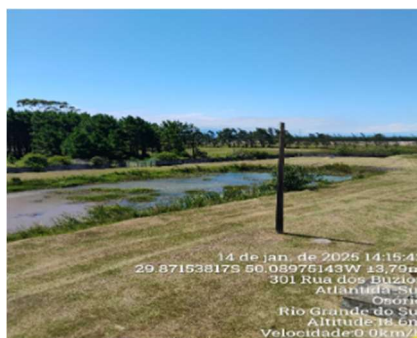
Figura 1 (Anterior)

MANIFESTAÇÃO DA CORSAN: Em conformidade.

Informamos que o projeto original, de concepção da ETA I-Atlântida Sul, já tinha previsão de que o leito de secagem tivesse a função de infiltração e secagem de lodo. Assim, a bacia tem por finalidade separar a parte líquida (evaporação e infiltração no lençol freático) da parte sólida (lodo) para posterior destinação desta. Portanto, a adição de qualquer tipo de impermeabilização comprometeria essa funcionalidade, tornando o sistema ineficaz. Por fim, cabe salientar que a estrutura está devidamente licenciada (LO nº 03131/2024) e em conformidade com o projeto aprovado pelos órgãos ambientais competentes, atendendo assim a sua finalidade operacional.

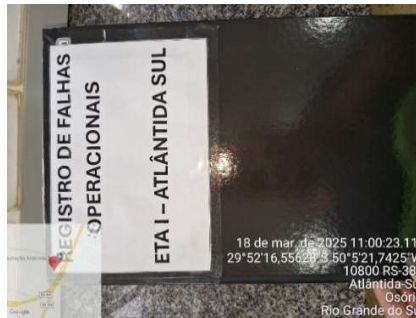
Figura 2 (Atual)

Informamos que foi implantado diário de bordo, para registro das falhas operacionais da ETA, conforme imagem comprobatória abaixo.

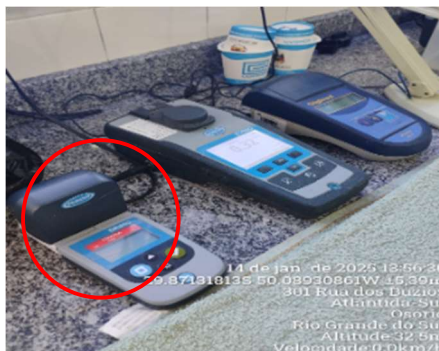
Figura 1 (Anterior)

MANIFESTAÇÃO DA CORSAN: Em conformidade.

Informamos que há o procedimento interno ANX-PSG-DOP-109, que segue em anexo (NC-39A_Proced._ANX PSG DOP 109) para verificação/calibração do equipamento colorímetro, cuja periodicidade é semestral. Segue em anexo a Planilha de Verificação do Colorímetro para Cloro (NC39B_Plan_Verif_Colorímetro_Cloro) e abaixo as imagens ilustrativas, com as evidências comprobatórias do procedimento interno (Figura 2A-Atual), da Planilha de verificação do Colorímetro (Figura 2B-Atual) e da etiqueta de calibração (Figura 2C-Atual).

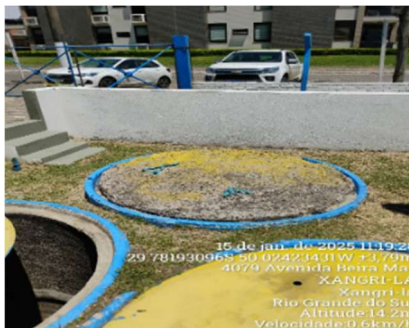
Figura 1 (Anterior)

MANIFESTAÇÃO DA CORSAN: Em processamento.

Informamos que será providenciada a instalação do gradeamento/cesto para retenção de sólidos grosseiros, conforme plano de ação abaixo.

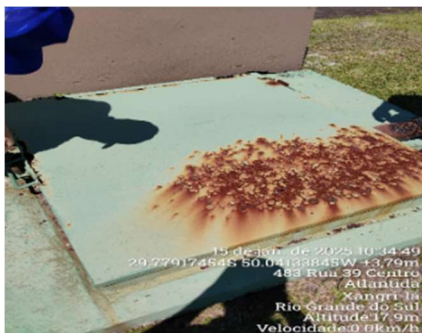
Figura 1 (Anterior)

MANIFESTAÇÃO DA CORSAN: Em processamento.

Informamos que será providenciada manutenção na tampa, conforme plano de ação abaixo.

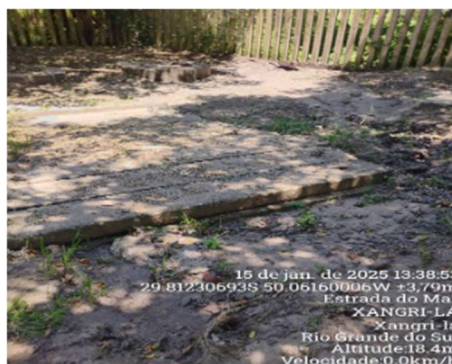
Figura 1 (Anterior)

MANIFESTAÇÃO DA CORSAN: Em processamento.

Informamos que esse princípio de erosão se trata de caminho preferencial ocasionado pela água da chuva, não havendo qualquer indício de extravasamento de esgoto no local. Dessa forma, será providenciado o nivelamento do solo na área da unidade.

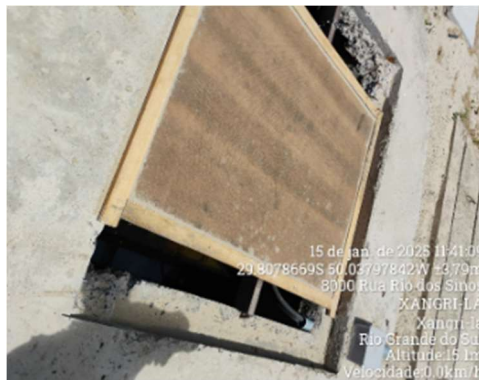
Figura 1 (Anterior)

MANIFESTAÇÃO DA CORSAN: Em conformidade.

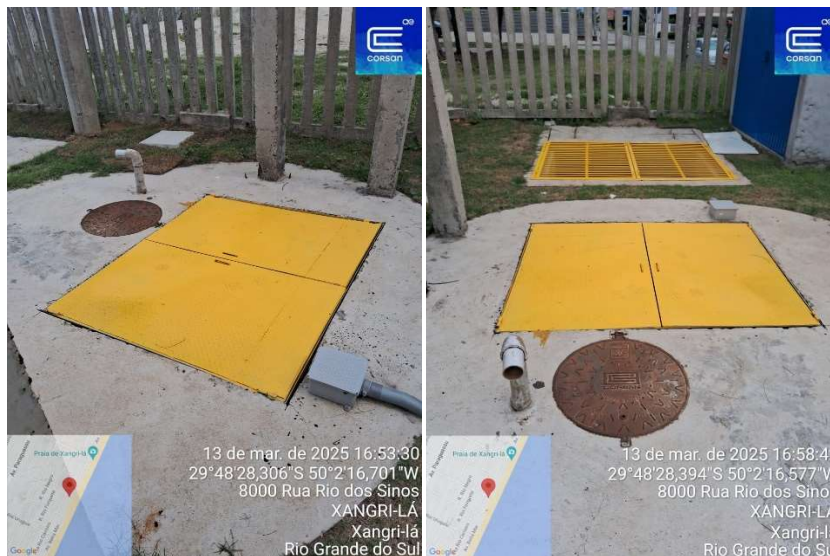
Figura 2 (Atual)

Informamos que foi executada a instalação da tampa no local, conforme imagens comprobatórias abaixo (Figura 2).

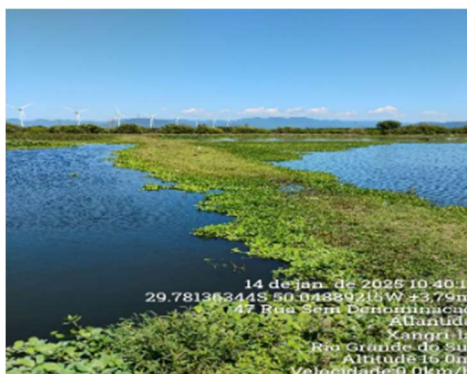
Figura 1 (Anterior)

NC	CÓDIGO DA NC	UNIDADE	ETE Figueirinha
60	-	CONSTATAÇÃO	As bacias de infiltração não possuem registro e controle de nível.
GRUPO	PRAZO	NÃO CONFORMIDADE	Deixar de prestar informações ao órgão fiscalizatório.
2	90 dias	OBSERVAÇÃO	-

MANIFESTAÇÃO DA CORSAN: Em processamento.

Informamos que será confeccionada e instalada uma régua de nível junto às bacias, para monitoramento.

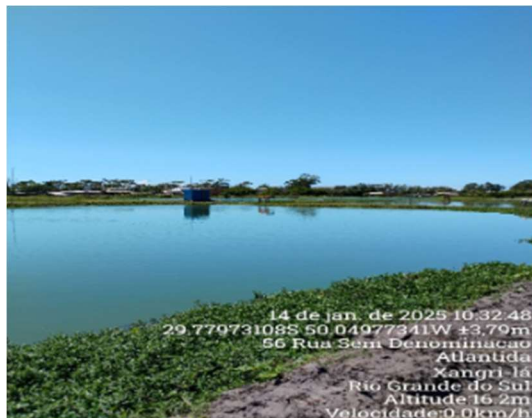
Figura 1 (Anterior)

NC	CÓDIGO DA NC	UNIDADE	ETE Figueirinha
67	-	CONSTATAÇÃO	Não há registro ou procedimento que indique a alternância adequada das bacias de infiltração.
GRUPO	PRAZO	NÃO CONFORMIDADE	Deixar de prestar informações ao órgão fiscalizatório.
2	90 dias	OBSERVAÇÃO	Todas as bacias em utilização simultânea.

MANIFESTAÇÃO DA CORSAN: Em conformidade.

Informamos que há procedimento operacional para utilização das bacias, o qual será encaminhado à AGESAN, conforme prazo estabelecido.

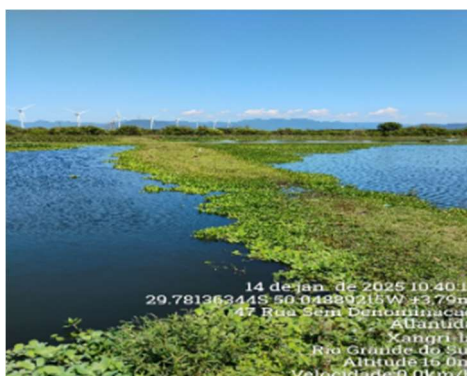
Figura 1 (Anterior)

NC	CÓDIGO DA NC	UNIDADE	ETE Figueirinha
70	E2.3	CONSTATAÇÃO	Não há identificação as bacias de infiltração em campo, fator que impede a rápida identificação de cada uma das bacias.
GRUPO	PRAZO	NÃO CONFORMIDADE	Ausência de identificação individualizada de elementos do sistema.
2	365 dias	OBSERVAÇÃO	-

MANIFESTAÇÃO DA CORSAN: Em processamento.

Informamos que será providenciada a confecção e instalação de dispositivo de identificação das bacias.

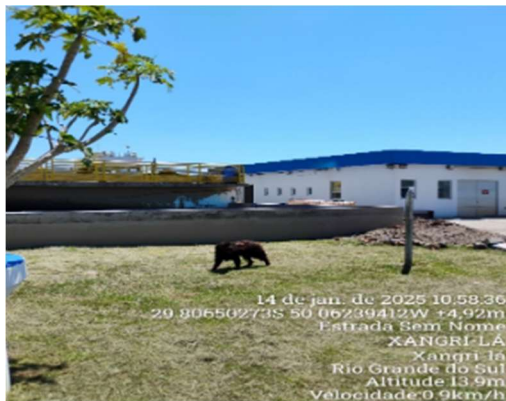
Figura 1 (Anterior)

MANIFESTAÇÃO DA CORSAN: Em conformidade.

Informamos que foi retirado o animal da unidade, sendo que se efetua regularmente esse procedimento, sempre que identificado. Abaixo, segue a imagem comprobatória do local, sem a presença de animais (Figura 2).

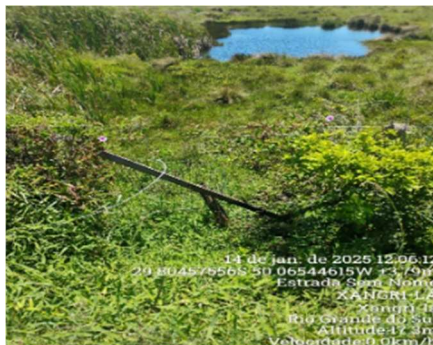
Figura 1 (Anterior)

MANIFESTAÇÃO DA CORSAN: Em processamento.

Informamos que será realizado o cercamento e a limpeza no local, conforme plano de ação abaixo.

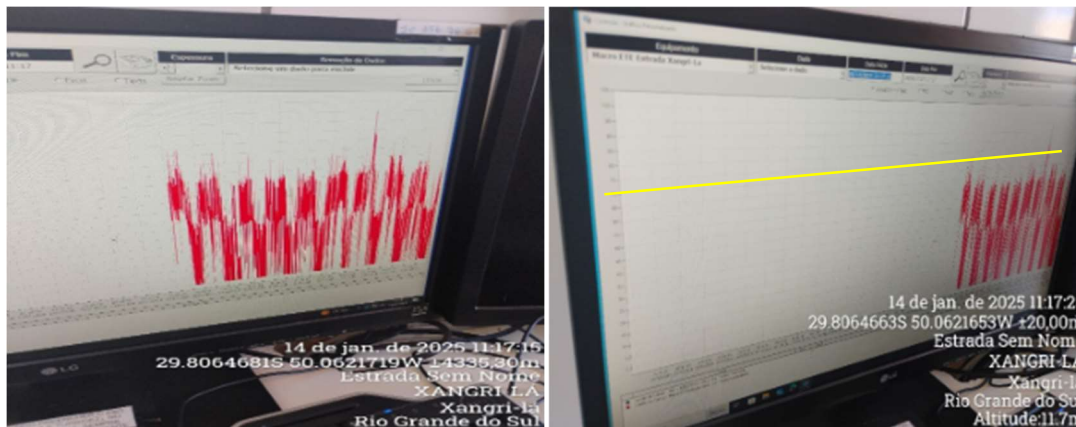
Figura 1 (Anterior)

MANIFESTAÇÃO DA CORSAN: Em processamento.

Informamos que será encaminhada a documentação pertinente (com as vazões médias, medidas e calculadas pelo supervisorio), à AGESAN, conforme prazo estabelecido. Não obstante, importa informar que o licenciamento prevê que a vazão média, do dia, seja inferior a 65 L/S.

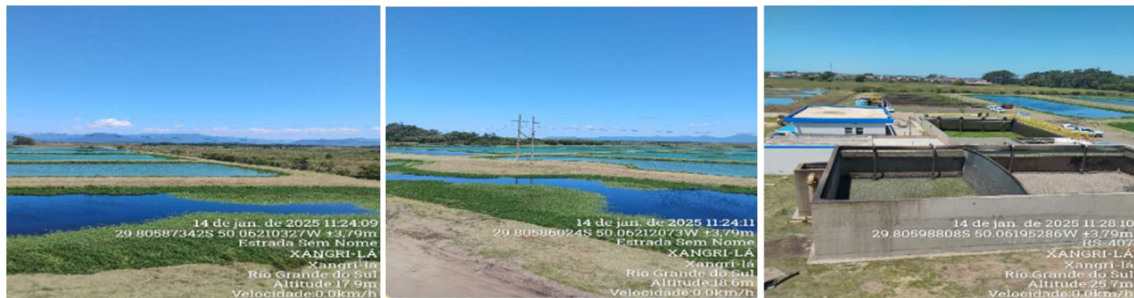
Figura 1 (Anterior)

MANIFESTAÇÃO DA CORSAN: Em processamento.

Informamos que foi executado o completo cortinamento vegetal ao redor de toda a ETE, em 2023. Para isso, na ocasião foi contratada empresa especializada que efetuou o plantio na área da ETE. Contudo, o desenvolvimento do cortinamento vegetal não se deu de maneira uniforme, apresentando falhas em determinados pontos. Dessa forma, devido à falha natural no desenvolvimento do cortinamento vegetal, será providenciada a recomposição dos pontos identificados, mediante contratação de nova empresa especializada que fará a execução deste trabalho de replante, conforme prazo estabelecido.

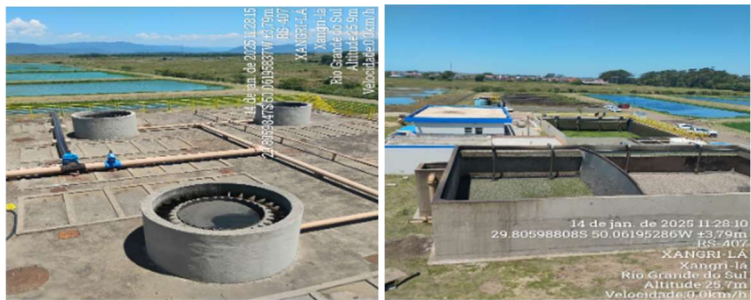
Figura 1 (Anterior)

NC	CÓDIGO DA NC	UNIDADE	ETE II
78	-	CONSTATAÇÃO	Etapas de tratamento secundário (UABS, decantador secundário, filtro biológico aerado submerso, floculador e decantador secundário) constam desativados a mais de 30 dias. Efluente bruto está sendo clorado e disposto nas bacias de infiltração. A LO determina que as bacias deveriam receber efluente tratado.

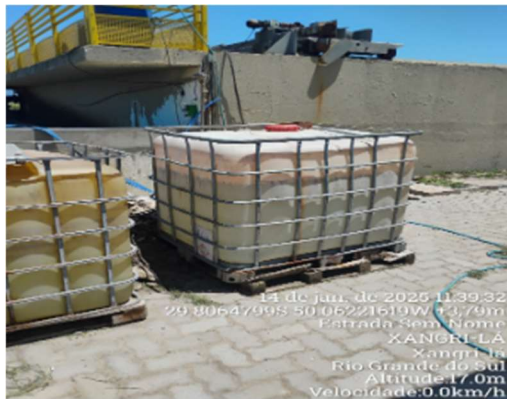
Figura 1 (Anterior)

MANIFESTAÇÃO DA CORSAN: Em conformidade.

Informamos que o produto químico (hipoclorito) já foi removido do local (Figura 2), sendo que se encontra atualmente acondicionado em outra unidade (Figura 3), com a respectiva FISPQ disponível no local (Figura 4). Seguem abaixo as imagens comparativas (Figuras 1-2-3-4), com as evidências de adequação.

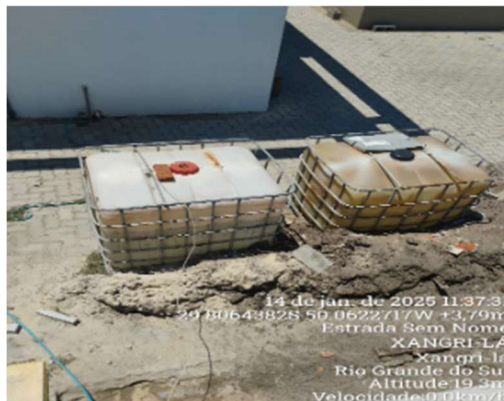
Figura 1 (Anterior)

NC	CÓDIGO DA NC	UNIDADE	ETE II
81	E2.14	CONSTATAÇÃO	Acondicionador de produto químico líquido alocado diretamente no solo, sem bacia de contenção.
GRUPO	PRAZO	NÃO CONFORMIDADE	
2	365 dias	OBSERVAÇÃO	Inexistência de bacia de contenção ou bacia de contenção permite vazamentos.

Informamos que foi já providenciada a remoção do produto químico do local, conforme evidências comprobatórias abaixo (Figura 2).

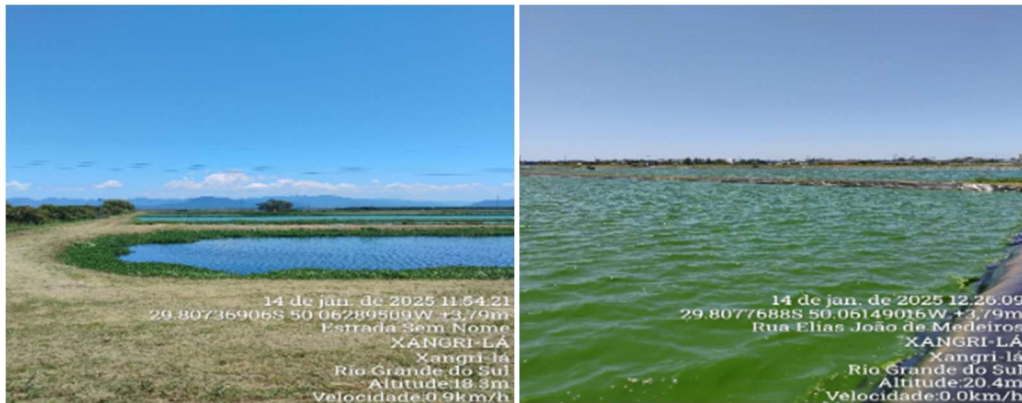
Figura 1 (Anterior)

NC	CÓDIGO DA NC	UNIDADE	ETE II
85	-	CONSTATAÇÃO	Não há registro ou procedimento que indique a alternância adequada das bacias de infiltração.
GRUPO	PRAZO	NÃO CONFORMIDADE	Deixar de prestar informações ao órgão fiscalizatório.
2	90 dias	OBSERVAÇÃO	Todas as bacias em utilização simultânea.

Informamos que será encaminhada a documentação pertinente, conforme prazo estabelecido.
