## REGULAÇÃO RELATÓRIO TÉCNICO DE FISCALIZAÇÃO N. 010/2024 – RTF

**Fiscalização regular no Sistema de Abastecimento de Água e Sistema de Esgotamento Sanitário de Xangri-lá/RS.**

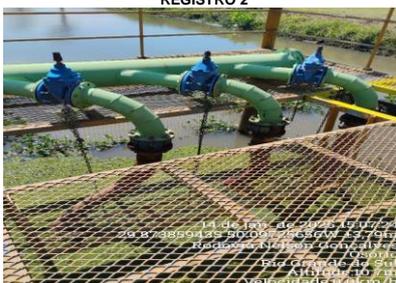
REGISTRO 2

NC	CÓDIGO DA NC	UNIDADE	Captação Superficial - Rio Tramandaí
1	A1.10	<b>CONSTATAÇÃO</b>	Perda de água no mangote de captação de água.
<b>GRUPO</b>	<b>PRAZO</b>	<b>NÃO CONFORMIDADE</b>	Perda de água e/ou não executar redução de perdas.
2	365 dias	<b>OBSERVAÇÃO</b>	Vórtice de água dentro do canal causado pelo vazamento. Perda energética.

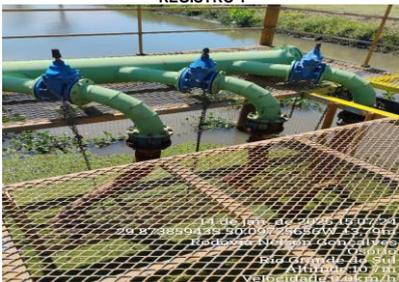
REGISTRO 1

NC	CÓDIGO DA NC	UNIDADE	Captação Superficial - Rio Tramandaí
2	A1.14	<b>CONSTATAÇÃO</b>	Unidade não apresenta mapa de risco ou outra técnica ou ferramenta apropriada referente a saúde e segurança do trabalho.
<b>GRUPO</b>	<b>PRAZO</b>	<b>NÃO CONFORMIDADE</b>	Não proporcionar a segurança das edificações e dos operadores.
2	180 dias	<b>OBSERVAÇÃO</b>	-

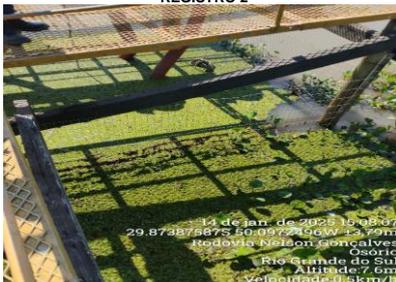
REGISTRO 2

NC	CÓDIGO DA NC	UNIDADE	Captação Superficial - Rio Tramandaí
3	A1.15	<b>CONSTATAÇÃO</b>	Vegetação excessiva junto ao ponto de captação.
<b>GRUPO</b>	<b>PRAZO</b>	<b>NÃO CONFORMIDADE</b>	Falta de conservação e manutenção preventiva de unidade.
2	180 dias	<b>OBSERVAÇÃO</b>	-

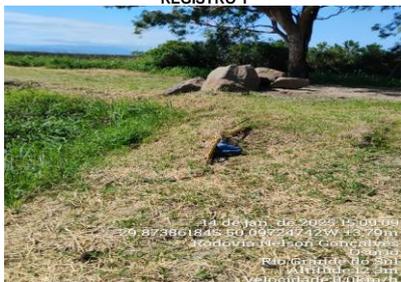
REGISTRO 1

<b>NC</b>	<b>CÓDIGO DA NC</b>	<b>UNIDADE</b>	Captação Superficial - Rio Tramandaí
4	A1.15	<b>CONSTATAÇÃO</b>	Caixa de manobra danificada.
<b>GRUPO</b>	<b>PRAZO</b>	<b>NÃO CONFORMIDADE</b>	Falta de conservação e manutenção preventiva de unidade.
2	180 dias	<b>OBSERVAÇÃO</b>	-

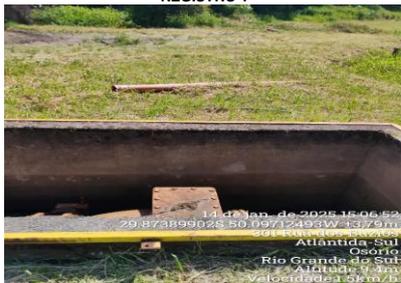
REGISTRO 1

<b>NC</b>	<b>CÓDIGO DA NC</b>	<b>UNIDADE</b>	Captação Superficial - Rio Tramandaí
5	A1.13	<b>CONSTATAÇÃO</b>	Caixa de manobra sem dispositivo contra quedas.
<b>GRUPO</b>	<b>PRAZO</b>	<b>NÃO CONFORMIDADE</b>	Não proporcionar a segurança das edificações e dos operadores.
2	180 dias	<b>OBSERVAÇÃO</b>	-

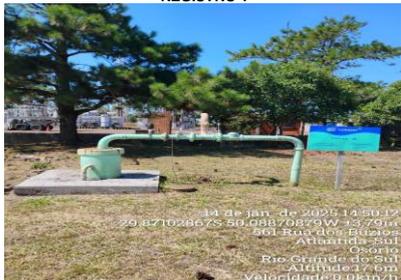
REGISTRO 1

<b>NC</b>	<b>CÓDIGO DA NC</b>	<b>UNIDADE</b>	Captação Subterrânea - Poços
6	A2.13	<b>CONSTATAÇÃO</b>	Poços Poço COR OSO ATL 01, Poço COR OSO ATL 02, Poço COR OSO ATL 03A e Poço COR OSO ATL 04 não apresentam mapa de risco ou outra técnica ou ferramenta apropriada referente a saúde e segurança do trabalho.
<b>GRUPO</b>	<b>PRAZO</b>	<b>NÃO CONFORMIDADE</b>	Não proporcionar a segurança das edificações e dos operadores.
2	180 dias	<b>OBSERVAÇÃO</b>	-

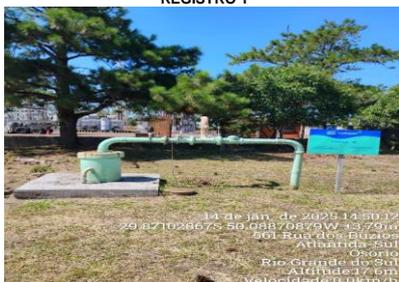
REGISTRO 1

NC	CÓDIGO DA NC	UNIDADE	Captação Subterrânea - Poço COR OSO ATL 01
7	A2.17	<b>CONSTATAÇÃO</b>	Não há macromedidor na unidade impossibilitando controle de uso da água estabelecido no documento de outorga ou equivalente. O equipamento deve ser capaz de registrar a vazão máxima horária e volume máximo diário captado.
<b>GRUPO</b>	<b>PRAZO</b>	<b>NÃO CONFORMIDADE</b>	Perda de água e/ou não executar redução de perdas.
2	365 dias	<b>OBSERVAÇÃO</b>	-

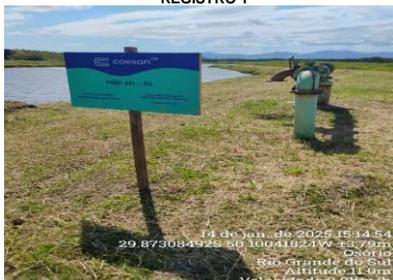
REGISTRO 1

NC	CÓDIGO DA NC	UNIDADE	Captação Subterrânea - Poço COR OSO ATL 04
8	A2.17	<b>CONSTATAÇÃO</b>	Não há macromedidor na unidade impossibilitando controle de uso da água estabelecido no documento de outorga ou equivalente. O equipamento deve ser capaz de registrar a vazão máxima horária e volume máximo diário captado.
<b>GRUPO</b>	<b>PRAZO</b>	<b>NÃO CONFORMIDADE</b>	Perda de água e/ou não executar redução de perdas.
2	365 dias	<b>OBSERVAÇÃO</b>	-

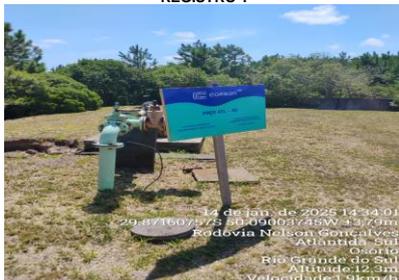
REGISTRO 1

NC	CÓDIGO DA NC	UNIDADE	Captação Subterrânea - Poço COR OSO ATL 02
9	A2.17	<b>CONSTATAÇÃO</b>	Não há macromedidor na unidade impossibilitando controle de uso da água estabelecido no documento de outorga ou equivalente. O equipamento deve ser capaz de registrar a vazão máxima horária e volume máximo diário captado.
<b>GRUPO</b>	<b>PRAZO</b>	<b>NÃO CONFORMIDADE</b>	Perda de água e/ou não executar redução de perdas.
2	365 dias	<b>OBSERVAÇÃO</b>	-

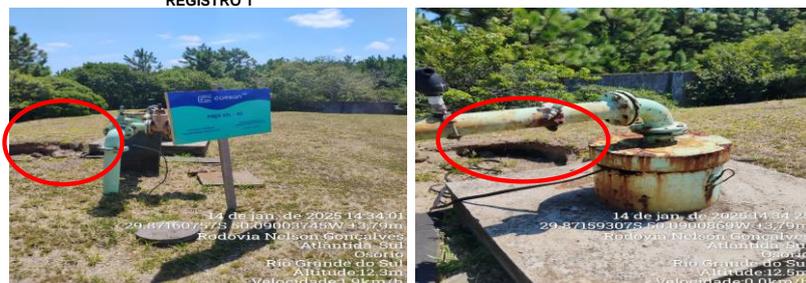
REGISTRO 1

NC	CÓDIGO DA NC	UNIDADE	Captação Subterrânea - Poço COR OSO ATL 02
10	A2.10	CONSTATAÇÃO	Devido a falta de drenagem da água de expurgo há sinais de erosão junto ao poço.
<b>GRUPO</b>	<b>PRAZO</b>	<b>NÃO CONFORMIDADE</b>	Drenagem da estrutura inadequada.
2	365 dias	OBSERVAÇÃO	-

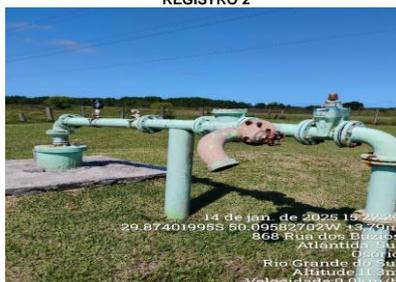
REGISTRO 2

NC	CÓDIGO DA NC	UNIDADE	Captação Subterrânea - Poço COR OSO ATL 03
11	A2.17	CONSTATAÇÃO	Não há macromedidor na unidade impossibilitando controle de uso da água estabelecido no documento de outorga ou equivalente. O equipamento deve ser capaz de registrar a vazão máxima horária e volume máximo diário captado.
<b>GRUPO</b>	<b>PRAZO</b>	<b>NÃO CONFORMIDADE</b>	Perda de água e/ou não executar redução de perdas.
2	365 dias	OBSERVAÇÃO	-

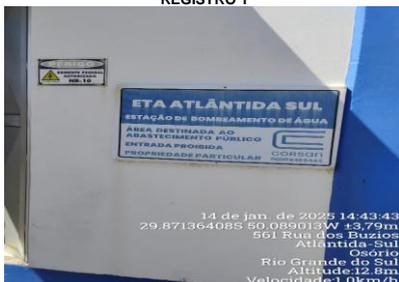
REGISTRO 1

NC	CÓDIGO DA NC	UNIDADE	EBAT1 - Estação de Bombeamento de Água Tratada 1 – ETA   Atlântida Sul / Xangri-lá
12	A3.1	CONSTATAÇÃO	Inexistência de placa de identificação ou outra técnica de identificação das bombas presentes na unidade.
<b>GRUPO</b>	<b>PRAZO</b>	<b>NÃO CONFORMIDADE</b>	Ausência de identificação individualizada dos sistemas.
2	365 dias	OBSERVAÇÃO	Há diversos conjuntos moto-bomba porém não há identificação das bombas. No local há bombeamento para Xangri-lá, Imbé, e reservatório elevado.

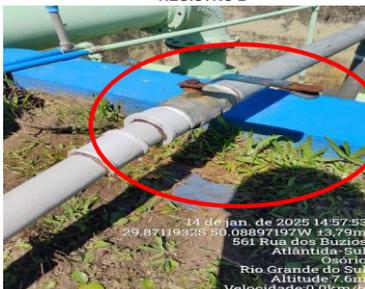
REGISTRO 2

NC	CÓDIGO DA NC	UNIDADE	EBAT1 - Estação de Bombeamento de Água Tratada 1 – ETA   Atlântida Sul / Xangri-lá
13	A3.5	<b>CONSTATAÇÃO</b>	Vazamento aparente em tubulação na unidade.
<b>GRUPO</b>	<b>PRAZO</b>	<b>NÃO CONFORMIDADE</b>	Perda de água e/ou não executar redução de perdas.
2	365 dias	<b>OBSERVAÇÃO</b>	-

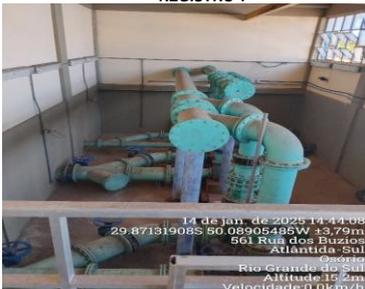
REGISTRO 1

NC	CÓDIGO DA NC	UNIDADE	EBAT1 - Estação de Bombeamento de Água Tratada 1 – ETA   Atlântida Sul / Xangri-lá
14	A3.10	<b>CONSTATAÇÃO</b>	Unidade não apresenta mapa de risco ou outra técnica ou ferramenta apropriada referente a saúde e segurança do trabalho.
<b>GRUPO</b>	<b>PRAZO</b>	<b>NÃO CONFORMIDADE</b>	Não proporcionar a segurança das edificações e dos operadores.
2	180 dias	<b>OBSERVAÇÃO</b>	-

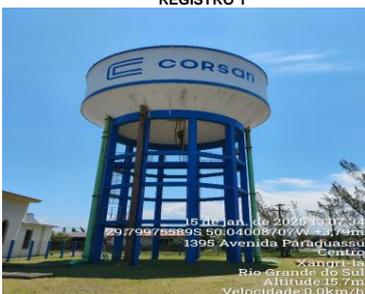
REGISTRO 1

NC	CÓDIGO DA NC	UNIDADE	Reservatório R 08
16	A5.17	CONSTATAÇÃO	Drenagem de caixa de manobra inadequada resultando em água parada e potencial meio de proliferação de vetores.
GRUPO	PRAZO	NÃO CONFORMIDADE	Drenagem da estrutura inadequada.
2	365 dias	OBSERVAÇÃO	-

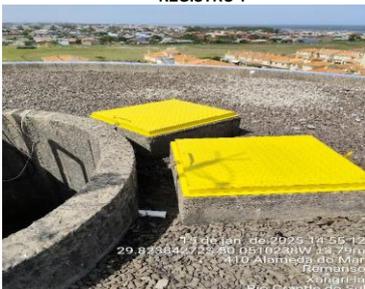
REGISTRO 1

<b>NC</b>	<b>CÓDIGO DA NC</b>	<b>UNIDADE</b>	Reservatório R 09
19	A5.17	<b>CONSTATAÇÃO</b>	Furo na parte superior do reservatório.
<b>GRUPO</b>	<b>PRAZO</b>	<b>NÃO CONFORMIDADE</b>	Falta de conservação e manutenção preventiva de unidade.
2	180 dias	<b>OBSERVAÇÃO</b>	-

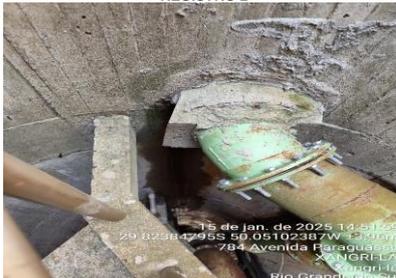
REGISTRO 2

<b>NC</b>	<b>CÓDIGO DA NC</b>	<b>UNIDADE</b>	Reservatório R 09
20	A5.3	<b>CONSTATAÇÃO</b>	Vazamento em tubulação.
<b>GRUPO</b>	<b>PRAZO</b>	<b>NÃO CONFORMIDADE</b>	Perda de água e/ou não executar redução de perdas.
2	365 dias	<b>OBSERVAÇÃO</b>	-

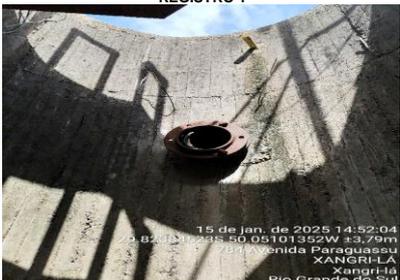
REGISTRO 1

<b>NC</b>	<b>CÓDIGO DA NC</b>	<b>UNIDADE</b>	Reservatório R 09
21	A5.6	<b>CONSTATAÇÃO</b>	Abertura sem a devida proteção contra entrada de potenciais contaminantes e agentes externos como insetos e aves.
<b>GRUPO</b>	<b>PRAZO</b>	<b>NÃO CONFORMIDADE</b>	Ausência de tubulação de ventilação protegidas com tela e com cobertura que impeça a entrada de água de chuva e limite a entrada de poeira.
2	90 dias	<b>OBSERVAÇÃO</b>	-

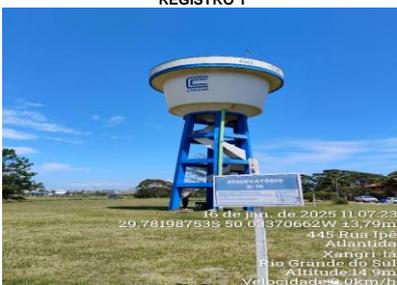
REGISTRO 1

NC	CÓDIGO DA NC	UNIDADE	Reservatório R 10
22	A5.11	<b>CONSTATAÇÃO</b>	Ausência de laudo de limpeza do reservatório nos últimos doze meses.
<b>GRUPO</b>	<b>PRAZO</b>	<b>NÃO CONFORMIDADE</b>	Não prever a limpeza de reservatório de água no intervalo mínimo de um ano.
2	180 dias	<b>OBSERVAÇÃO</b>	-

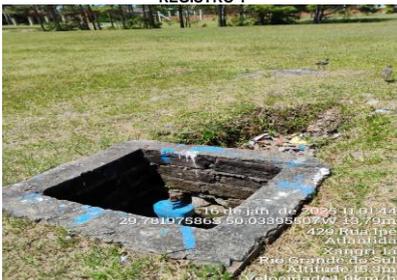
REGISTRO 1

NC	CÓDIGO DA NC	UNIDADE	Reservatório R 10
23	A5.16	<b>CONSTATAÇÃO</b>	Ausência de dispositivo de proteção contra quedas sobre câmaras de registros de manobra.
<b>GRUPO</b>	<b>PRAZO</b>	<b>NÃO CONFORMIDADE</b>	Não proporcionar a segurança das edificações e dos operadores.
2	365 dias	<b>OBSERVAÇÃO</b>	-

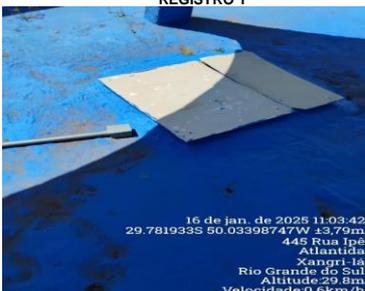
REGISTRO 1

NC	CÓDIGO DA NC	UNIDADE	Reservatório R 10
24	A5.5	<b>CONSTATAÇÃO</b>	Ausência de abertura de inspeção fechada com tampa inteira dotada de dispositivo e travamento.
<b>GRUPO</b>	<b>PRAZO</b>	<b>NÃO CONFORMIDADE</b>	Ausência de abertura de inspeção fechada com tampa inteira dotada de dispositivo e travamento.
2	180 dias	<b>OBSERVAÇÃO</b>	-

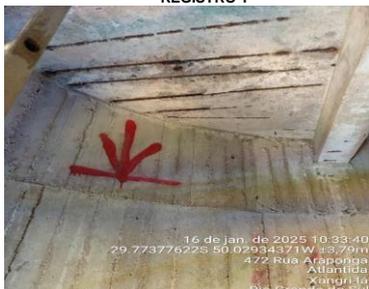
REGISTRO 1

<b>NC</b>	<b>CÓDIGO DA NC</b>	<b>UNIDADE</b>	Reservatório R 12
25	A5.17	<b>CONSTATAÇÃO</b>	Ferragem da estrutura exposta.
<b>GRUPO</b>	<b>PRAZO</b>	<b>NÃO CONFORMIDADE</b>	Falta de conservação e manutenção preventiva de unidade.
2	365 dias	<b>OBSERVAÇÃO</b>	Apresentar laudo estrutural.

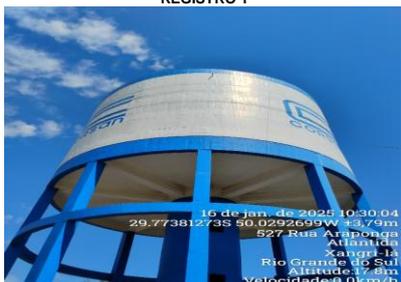
REGISTRO 1

<b>NC</b>	<b>CÓDIGO DA NC</b>	<b>UNIDADE</b>	Reservatório R 12
26	A5.14	<b>CONSTATAÇÃO</b>	Falta de fixação da escada a estrutura, impedindo o acesso pleno a totalidade da unidade.
<b>GRUPO</b>	<b>PRAZO</b>	<b>NÃO CONFORMIDADE</b>	Não facilitar à fiscalização da AGESAN-RS o acesso às instalações, bem como a documentos e quaisquer outras fontes de informação pertinentes ao objeto da fiscalização.
3	90 dias	<b>OBSERVAÇÃO</b>	-

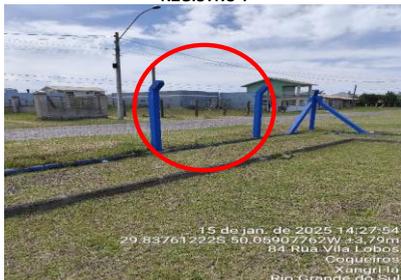
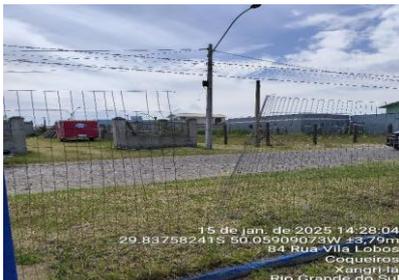
REGISTRO 1

<b>NC</b>	<b>CÓDIGO DA NC</b>	<b>UNIDADE</b>	Reservatório R 25
27	A5.2	<b>CONSTATAÇÃO</b>	A cerca da unidade apresenta-se danificada.
<b>GRUPO</b>	<b>PRAZO</b>	<b>NÃO CONFORMIDADE</b>	Não isolar a área dando condição ao acesso de pessoas não-autorizadas e sem garantir bom estado de limpeza do local.
2	365 dias	<b>OBSERVAÇÃO</b>	-

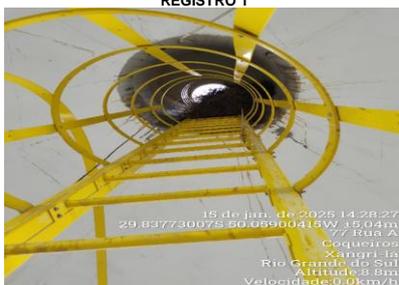
REGISTRO 1

<b>NC</b>	<b>CÓDIGO DA NC</b>	<b>UNIDADE</b>	Reservatório R 25
28	A5.14	<b>CONSTATAÇÃO</b>	Presença de ninho de passaros na escada da estrutura, impedindo o acesso pleno a totalidade da unidade.
<b>GRUPO</b>	<b>PRAZO</b>	<b>NÃO CONFORMIDADE</b>	Não facilitar à fiscalização da AGESAN-RS o acesso às instalações, bem como a documentos e quaisquer outras fontes de informação pertinentes ao objeto da fiscalização.
3	90 dias	<b>OBSERVAÇÃO</b>	-

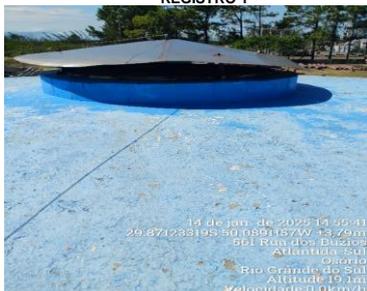
REGISTRO 1

<b>NC</b>	<b>CÓDIGO DA NC</b>	<b>UNIDADE</b>	Reservatório R 16
30	A5.5	<b>CONSTATAÇÃO</b>	Ausência de tubulação de ventilação protegidas com tela e com cobertura que impeça a entrada de água de chuva e limite a entrada de poeira.
<b>GRUPO</b>	<b>PRAZO</b>	<b>NÃO CONFORMIDADE</b>	Ausência de tubulação de ventilação protegidas com tela e com cobertura que impeça a entrada de água de chuva e limite a entrada de poeira.
2	90 dias	<b>OBSERVAÇÃO</b>	-

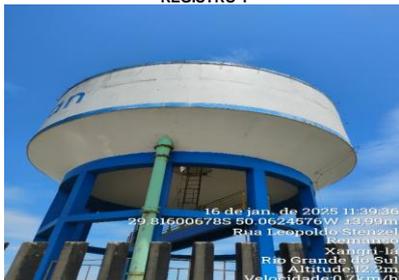
REGISTRO 1

NC	CÓDIGO DA NC	UNIDADE	Reservatório R 20
32	A5.11	CONSTATAÇÃO	Ausência de laudo de limpeza do reservatório nos últimos doze meses.
GRUPO	PRAZO	NÃO CONFORMIDADE	Não prever a limpeza de reservatório de água no intervalo mínimo de um ano.
2	180 dias	OBSERVAÇÃO	-

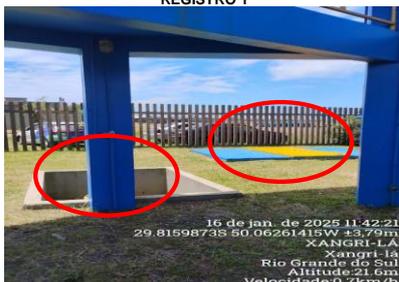
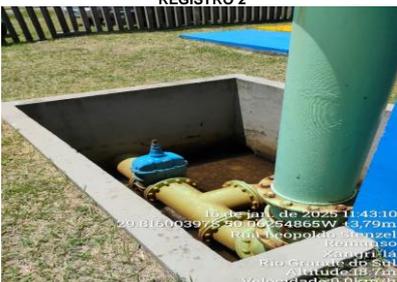
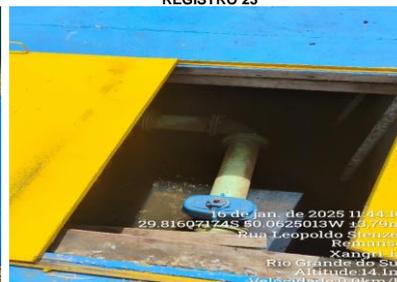
NC	CÓDIGO DA NC	UNIDADE	Reservatório R 20
33	A5.17	CONSTATAÇÃO	Drenagem de caixas de manobra inadequada resultando em água parada e potencial meio de proliferação de vetores.
GRUPO	PRAZO	NÃO CONFORMIDADE	Drenagem da estrutura inadequada.
2	365 dias	OBSERVAÇÃO	-

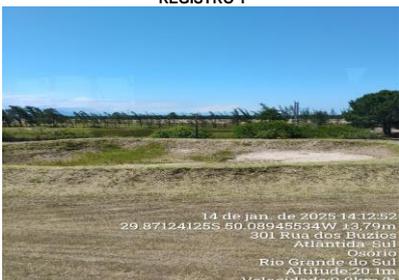
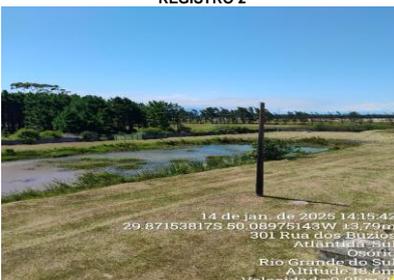
NC	CÓDIGO DA NC	UNIDADE	ETA I – Atlântida Sul
35	A4.9	CONSTATAÇÃO	Não foi apresentado os certificados de destinação final dos últimos 12 meses (dezembro/2023-dezembro/2024) do lodo oriundo da lavagem de filtros e decantadores.
<b>GRUPO</b>	<b>PRAZO</b>	<b>NÃO CONFORMIDADE</b>	Deixar de prestar informações ao órgão fiscalizatório.
2	90 dias	OBSERVAÇÃO	-

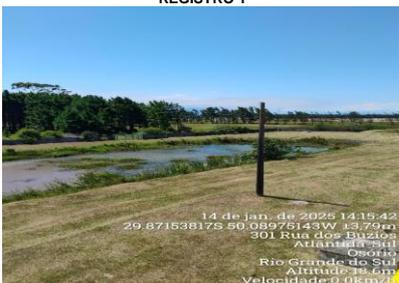
REGISTRO 1

NC	CÓDIGO DA NC	UNIDADE	ETA I – Atlântida Sul
36	A4.12	CONSTATAÇÃO	Tanque de secagem de lodo não possui impermeabilização.
<b>GRUPO</b>	<b>PRAZO</b>	<b>NÃO CONFORMIDADE</b>	Falta de conservação e manutenção preventiva de unidade.
2	365 dias	OBSERVAÇÃO	-

A4.12	As águas de lavagem dos filtros e descarga de fundo estão sendo dispostas em local adequado?		x		Tanques de secagem de lodo não possuem impermeabilização.
	A4.13	Estruturas e conexões hidráulicas estão isentos de vazamentos aparentes de água?	x			
	A4.14	Os equipamentos estão em condições de manutenção mecânica ou elétrica adequadas?	x			
	A4.15	As condições de segurança no depósito para armazenamento ou dosagem de cloro gás estão adequadas? (alarme, biruta, ventilação)	x			
	A4.16	Existe relatório ou caderno com os registros das falhas da ETA?		x		Não consta registro físico ou digital em sistema.
	A4.17	A área está com suas estruturas dentro de condições de segurança operacional adequadas?		x		Caixas de manobra sem dispositivo contra quedas RTFA-TAS NC 11
	A4.18	O local apresenta mapa de risco de saúde e segurança do trabalho ou equivalente? Se sim, verificar se segue as instruções.	x

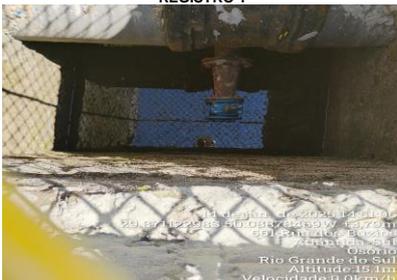
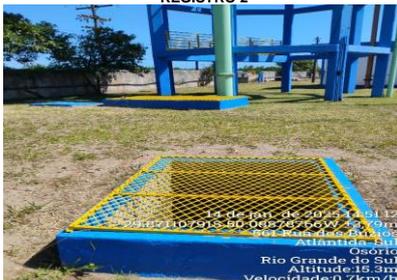
<b>NC</b>	<b>CÓDIGO DA NC</b>	<b>UNIDADE</b>	ETA I – Atlântida Sul
38	A4.24	<b>CONSTATAÇÃO</b>	Drenagem de caixa de manobra inadequada resultando em água parada e potencial meio de proliferação de vetores.
<b>GRUPO</b>	<b>PRAZO</b>	<b>NÃO CONFORMIDADE</b>	Drenagem da estrutura inadequada.
2	365 dias	<b>OBSERVAÇÃO</b>	-

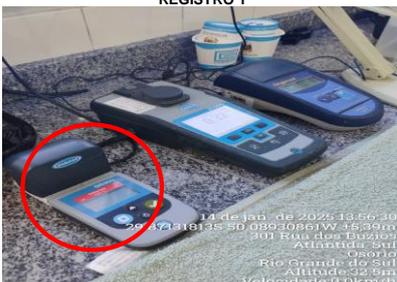
REGISTRO 1

<b>NC</b>	<b>CÓDIGO DA NC</b>	<b>UNIDADE</b>	Laboratório ETA I – Atlântida Sul
39	A6.3	<b>CONSTATAÇÃO</b>	Ausência de evidência verificação diária (ou previamente ao uso) com padrão do equipamento de mensuração de cloro.
<b>GRUPO</b>	<b>PRAZO</b>	<b>NÃO CONFORMIDADE</b>	Ausência de evidência de calibração dos equipamentos.
2	90 dias	<b>OBSERVAÇÃO</b>	-

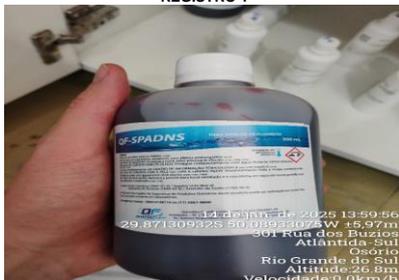
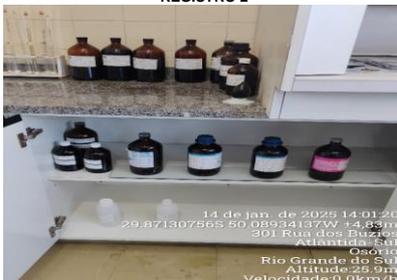
<b>NC</b>	<b>CÓDIGO DA NC</b>	<b>UNIDADE</b>	Laboratório ETA I – Atlântida Sul
40	A6.8	<b>CONSTATAÇÃO</b>	As FISPQs dos reagentes não estão disponíveis na unidade.
<b>GRUPO</b>	<b>PRAZO</b>	<b>NÃO CONFORMIDADE</b>	Não proporcionar a segurança das edificações e dos operadores.
2	180 dias	<b>OBSERVAÇÃO</b>	-

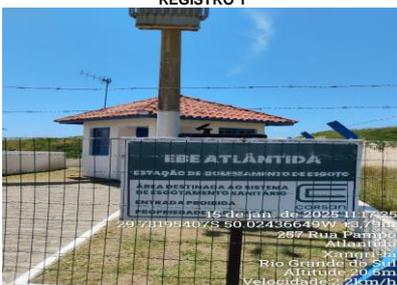
REGISTRO 1

NC	CÓDIGO DA NC	UNIDADE	EBEs
46	E1.9	CONSTATAÇÃO	EBEs não apresentam mapa de risco ou outra técnica ou ferramenta apropriada referente a saúde e segurança do trabalho.
<b>GRUPO</b>	<b>PRAZO</b>	<b>NÃO CONFORMIDADE</b>	Não proporcionar a segurança das edificações e dos operadores.
2	180 dias	<b>OBSERVAÇÃO</b>	-

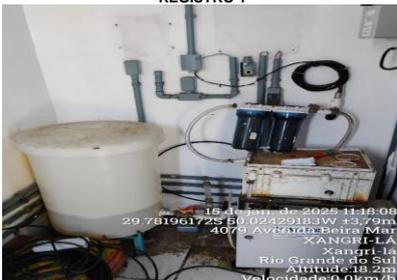
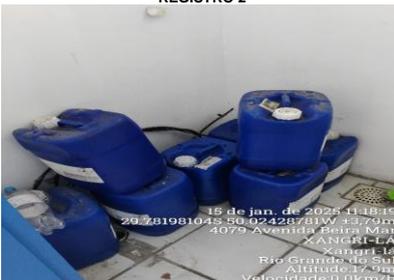
NC	CÓDIGO DA NC	UNIDADE	EBE Atlântida
47	E1.8	CONSTATAÇÃO	As FISPQs dos produtos químicos acondicionados na unidade não estão disponíveis na unidade.
<b>GRUPO</b>	<b>PRAZO</b>	<b>NÃO CONFORMIDADE</b>	Não proporcionar a segurança das edificações e dos operadores.
2	180 dias	<b>OBSERVAÇÃO</b>	-

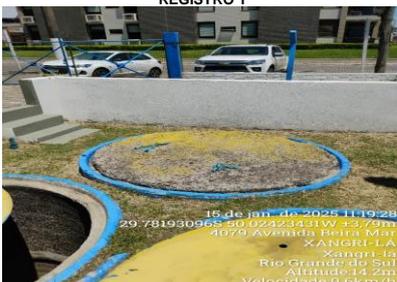
REGISTRO 1

NC	CÓDIGO DA NC	UNIDADE	EBE Atlântida
48	-	CONSTATAÇÃO	Não há etapa de gradeamento/cesto para retenção de sólidos grosseiros.
<b>GRUPO</b>	<b>PRAZO</b>	<b>NÃO CONFORMIDADE</b>	Remoção de sólidos grosseiros apresenta ineficiência.
2	90 dias	<b>OBSERVAÇÃO</b>	-

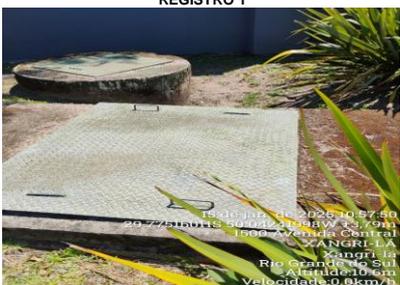
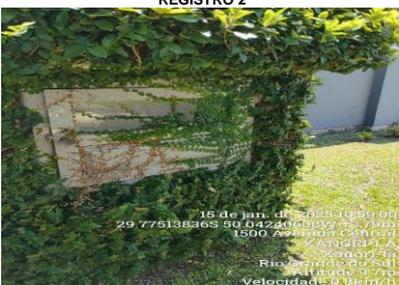
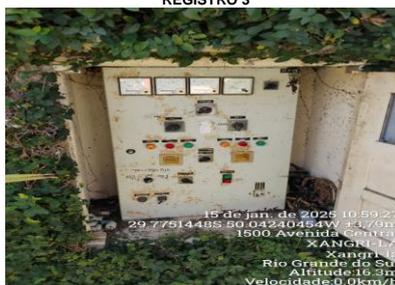
<b>NC</b>	<b>CÓDIGO DA NC</b>	<b>UNIDADE</b>	EBE Ilhas Park
49	E1.2	<b>CONSTATAÇÃO</b>	Tampas de elementos da unidade não apresentam dispositivo de travamento, possibilitando acesso de terceiros não autorizados.
<b>GRUPO</b>	<b>PRAZO</b>	<b>NÃO CONFORMIDADE</b>	Não isolar a área dando condição ao acesso de pessoas não-autorizadas e sem garantir bom estado de limpeza do local.
2	365 dias	<b>OBSERVAÇÃO</b>	-

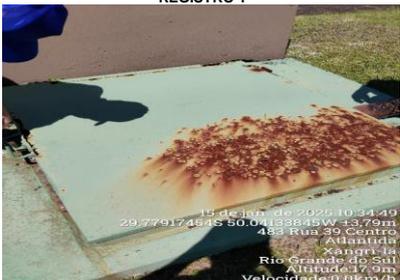
REGISTRO 1

<b>NC</b>	<b>CÓDIGO DA NC</b>	<b>UNIDADE</b>	EBE Lagos Park A
50	E1.8	<b>CONSTATAÇÃO</b>	Tampa da unidade apresenta-se oxidada.
<b>GRUPO</b>	<b>PRAZO</b>	<b>NÃO CONFORMIDADE</b>	Falta de conservação e manutenção preventiva de unidade.
2	180 dias	<b>OBSERVAÇÃO</b>	-

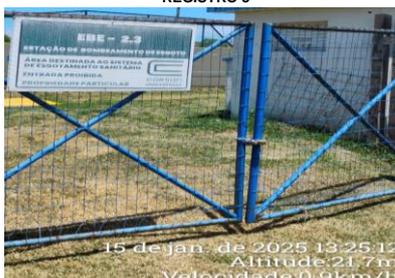
REGISTRO 3

<b>NC</b>	<b>CÓDIGO DA NC</b>	<b>UNIDADE</b>	EBE 2.2 ET Condomínio Quintas do Lago
51	E1.1	<b>CONSTATAÇÃO</b>	Código apresentado na placa (EBE 2.3) não condiz ao informado na documentação (anexo II e LO).
<b>GRUPO</b>	<b>PRAZO</b>	<b>NÃO CONFORMIDADE</b>	Inexistência de placa de identificação da área da EBE.
2	365 dias	<b>OBSERVAÇÃO</b>	Registro 1 - Anexo II; Registro 2 - LO 04182/2023

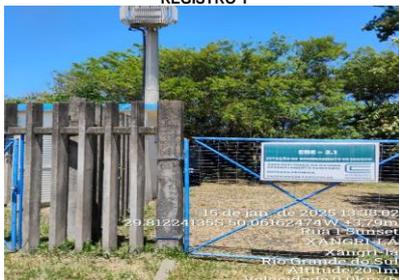
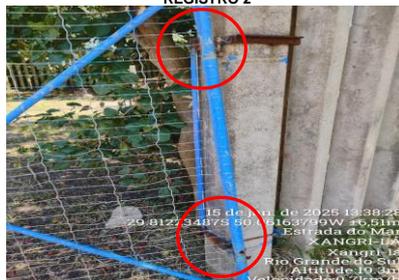
<b>NC</b>	<b>CÓDIGO DA NC</b>	<b>UNIDADE</b>	EBE 2.1 ET Condomínio Ventura
52	E1.2	<b>CONSTATAÇÃO</b>	A Portão da unidade apresenta-se danificado.
<b>GRUPO</b>	<b>PRAZO</b>	<b>NÃO CONFORMIDADE</b>	Não isolar a área dando condição ao acesso de pessoas não-autorizadas e sem garantir bom estado de limpeza do local.
2	365 dias	<b>OBSERVAÇÃO</b>	-

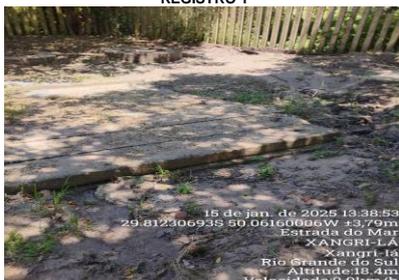
REGISTRO 1

<b>NC</b>	<b>CÓDIGO DA NC</b>	<b>UNIDADE</b>	EBE 2.1 ET Condomínio Ventura
53	E1.4	<b>CONSTATAÇÃO</b>	Sinais de erosão proximo a tampa indica extravasamento da unidade, não foi apresentado registro de extravasamento e documento de comunicação do extravasamento para a FEPAM, conforme solicita a licença.
<b>GRUPO</b>	<b>PRAZO</b>	<b>NÃO CONFORMIDADE</b>	Obstrução ou extravasamento das redes da EBE.
2	90 dias	<b>OBSERVAÇÃO</b>	-

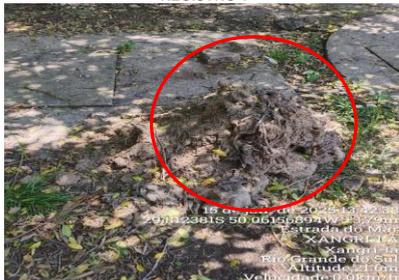
REGISTRO 1

<b>NC</b>	<b>CÓDIGO DA NC</b>	<b>UNIDADE</b>	EBE 2.1 ET Condomínio Ventura
54	E1.8	<b>CONSTATAÇÃO</b>	Resíduos sólidos estão acondicionados diretamente no solo.
<b>GRUPO</b>	<b>PRAZO</b>	<b>NÃO CONFORMIDADE</b>	Acúmulo de resíduos em local inapropriado e/ou armazenamento inadequado.
2	90 dias	<b>OBSERVAÇÃO</b>	Resíduos removidos do dispositivo de retenção de sólidos ou de procedimento de limpeza da unidade.

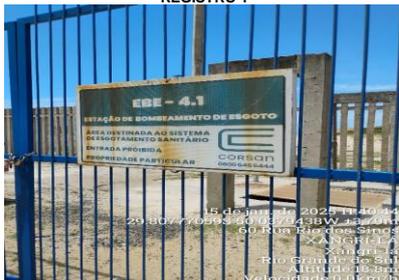
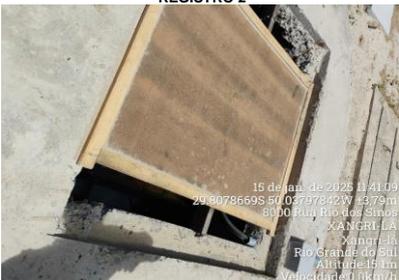
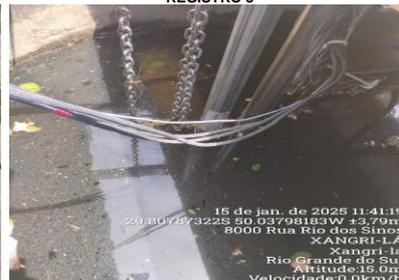
<b>NC</b>	<b>CÓDIGO DA NC</b>	<b>UNIDADE</b>	EBE 4.1 ET Rio dos Sinos
59	E1.8	<b>CONSTATAÇÃO</b>	Água acumulada nas estruturas, propiciando a proliferação de vetores.
<b>GRUPO</b>	<b>PRAZO</b>	<b>NÃO CONFORMIDADE</b>	Falta de conservação e manutenção preventiva de unidade.
2	180 dias	<b>OBSERVAÇÃO</b>	-

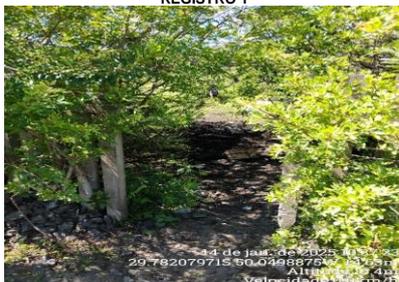
REGISTRO 1

<b>NC</b>	<b>CÓDIGO DA NC</b>	<b>UNIDADE</b>	ETE Figueirinha
61	A2.4	<b>CONSTATAÇÃO</b>	Cerca danificada possibilitando acesso de terceiros não autorizados.
<b>GRUPO</b>	<b>PRAZO</b>	<b>NÃO CONFORMIDADE</b>	Não isolar a área dando condição ao acesso de pessoas não-autorizadas e sem garantir bom estado de limpeza do local.
2	365 dias	<b>OBSERVAÇÃO</b>	-

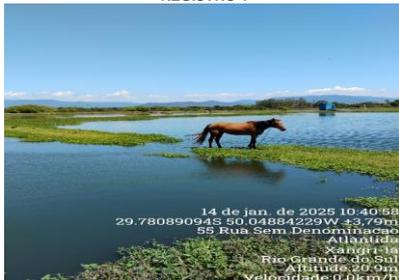
REGISTRO 1

<b>NC</b>	<b>CÓDIGO DA NC</b>	<b>UNIDADE</b>	ETE Figueirinha
62	E2.5	<b>CONSTATAÇÃO</b>	Entre 01/05/2023 a 30/04/2024 20% das vazões constaram acima do permitido pela licença
<b>GRUPO</b>	<b>PRAZO</b>	<b>NÃO CONFORMIDADE</b>	ETE operando com vazão superior à estabelecida pela licença de operação.
2	180 dias	<b>OBSERVAÇÃO</b>	Vazão licenciada de 16,122685 l/s. Registro 2 - Anexo I_Item 5.4_Of.2331-2024_RCE-437-2024_ETE FIG

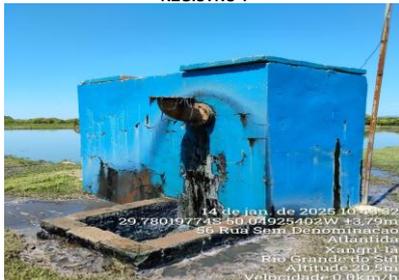
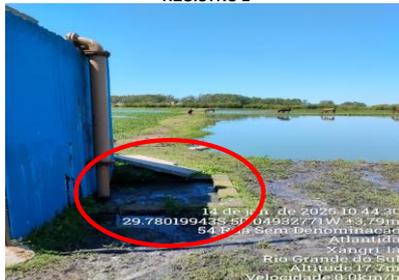
<b>NC</b>	<b>CÓDIGO DA NC</b>	<b>UNIDADE</b>	ETE Figueirinha
63	E2.6	<b>CONSTATAÇÃO</b>	Obstrução ou extravasamento verificada na entrada de efluente da ETE. Verificado efluente acumulado em câmara responsável pela distribuição de efluente, bem como escoamento superficial do efluente do local com obstrução em direção as bacias.
<b>GRUPO</b>	<b>PRAZO</b>	<b>NÃO CONFORMIDADE</b>	Obstrução ou extravasamento na ETE.
2	90 dias	<b>OBSERVAÇÃO</b>	-

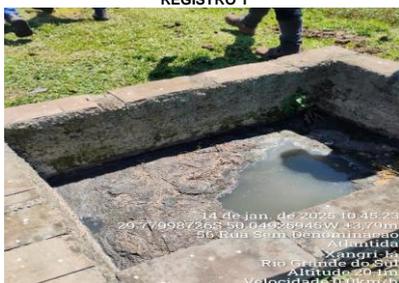
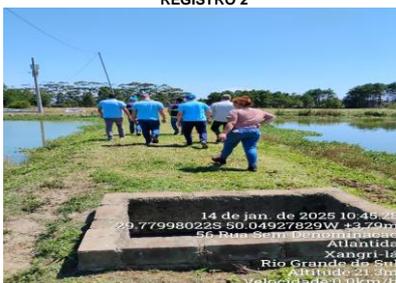
<b>NC</b>	<b>CÓDIGO DA NC</b>	<b>UNIDADE</b>	ETE Figueirinha
64	E2.14	<b>CONSTATAÇÃO</b>	Ausência de dispositivo de proteção contra quedas sobre câmaras.
<b>GRUPO</b>	<b>PRAZO</b>	<b>NÃO CONFORMIDADE</b>	Não proporcionar a segurança das edificações e dos operadores.
2	365 dias	<b>OBSERVAÇÃO</b>	-

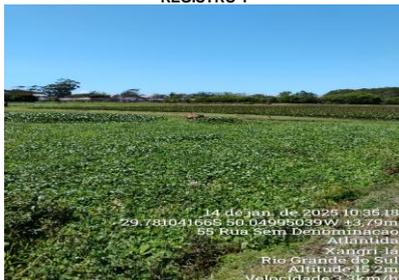
REGISTRO 1

<b>NC</b>	<b>CÓDIGO DA NC</b>	<b>UNIDADE</b>	ETEs
65	E2.16	<b>CONSTATAÇÃO</b>	ETEs não apresentam mapa de risco ou outra técnica ou ferramenta apropriada referente a saúde e segurança do trabalho.
<b>GRUPO</b>	<b>PRAZO</b>	<b>NÃO CONFORMIDADE</b>	Não proporcionar a segurança das edificações e dos operadores.
2	180 dias	<b>OBSERVAÇÃO</b>	-

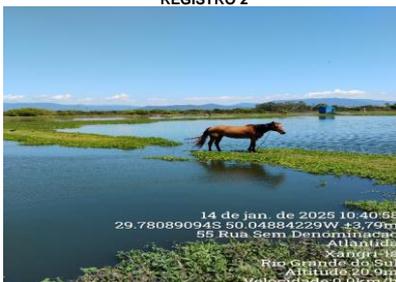
REGISTRO 2

<b>NC</b>	<b>CÓDIGO DA NC</b>	<b>UNIDADE</b>	ETE Figueirinha
66	E2.15	<b>CONSTATAÇÃO</b>	Bacias apresentam nível acima dos taludes internos ou taludes internos apresentam-se erodidos.
<b>GRUPO</b>	<b>PRAZO</b>	<b>NÃO CONFORMIDADE</b>	Falta de conservação e manutenção preventiva de unidade.
2	365 dias	<b>OBSERVAÇÃO</b>	-

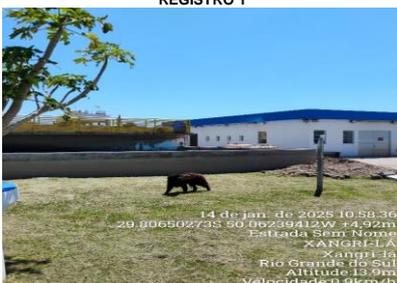
REGISTRO 1

NC	CÓDIGO DA NC	UNIDADE	ETE II
73	A2.4	CONSTATAÇÃO	Presença de animais nas instalações da unidade.
<b>GRUPO</b>	<b>PRAZO</b>	<b>NÃO CONFORMIDADE</b>	Presença ou indicio de presença de animais nas instalações da unidade.
2	90 dias	OBSERVAÇÃO	-

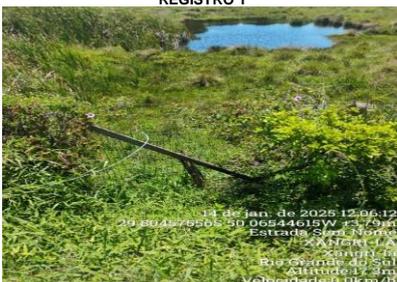
REGISTRO 1

NC	CÓDIGO DA NC	UNIDADE	ETE II
74	A2.4	CONSTATAÇÃO	Cerca danificada
<b>GRUPO</b>	<b>PRAZO</b>	<b>NÃO CONFORMIDADE</b>	Não isolar a área dando condição ao acesso de pessoas não-autorizadas e sem garantir bom estado de limpeza do local.
2	365 dias	OBSERVAÇÃO	-

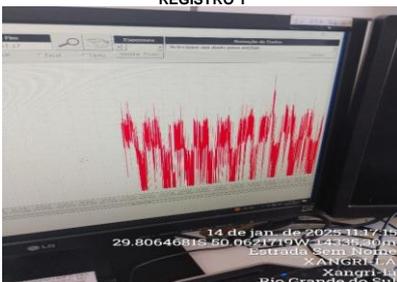
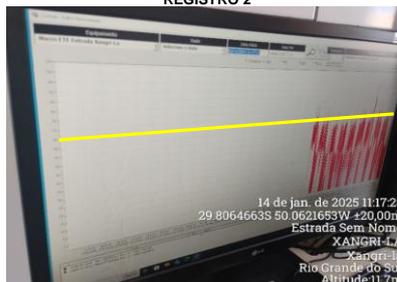
NC	CÓDIGO DA NC	UNIDADE	ETE II
75	E2.5	CONSTATAÇÃO	O histórico de vazões de entrada entre 06-12/01/2025 indicam vários pontos com vazão de entrada acima do permitido pela licença ambiental de operação.
<b>GRUPO</b>	<b>PRAZO</b>	<b>NÃO CONFORMIDADE</b>	ETE operando com vazão superior à estabelecida pela licença de operação.
2	180 dias	OBSERVAÇÃO	-

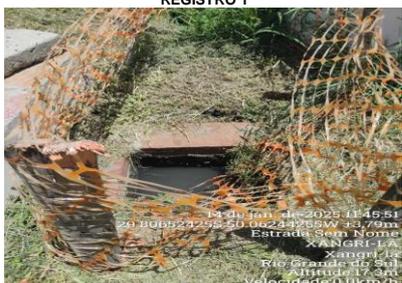
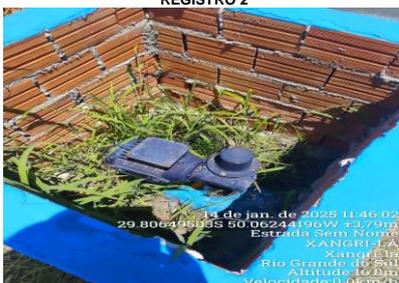
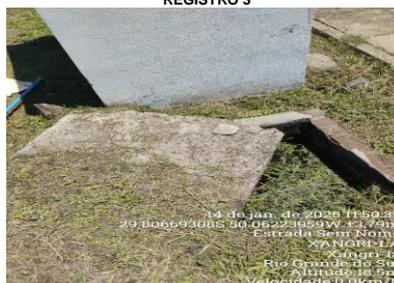
<b>NC</b>	<b>CÓDIGO DA NC</b>	<b>UNIDADE</b>	ETE II
79	E2.14	<b>CONSTATAÇÃO</b>	Ausência de dispositivo de proteção contra quedas sobre câmaras.
<b>GRUPO</b>	<b>PRAZO</b>	<b>NÃO CONFORMIDADE</b>	Não proporcionar a segurança das edificações e dos operadores.
2	365 dias	<b>OBSERVAÇÃO</b>	-

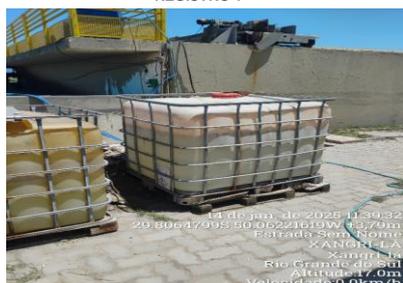
REGISTRO 1

<b>NC</b>	<b>CÓDIGO DA NC</b>	<b>UNIDADE</b>	ETE II
80	E2.14	<b>CONSTATAÇÃO</b>	A FISPQ do cloro acondicionado na unidade não está disponível na unidade.
<b>GRUPO</b>	<b>PRAZO</b>	<b>NÃO CONFORMIDADE</b>	Não proporcionar a segurança das edificações e dos operadores.
2	180 dias	<b>OBSERVAÇÃO</b>	-

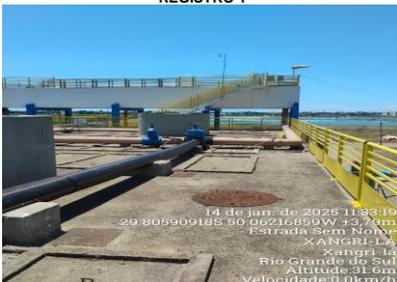
REGISTRO 1

NC	CÓDIGO DA NC	UNIDADE	ETE II
82	E2.26	<b>CONSTATAÇÃO</b>	Não foram apresentados resultados completos de análises da qualidade do afluente e afluente, bem como do monitoramento ambiental dos últimos 12 meses (dezembro/2023-dezembro/2024)
<b>GRUPO</b>	<b>PRAZO</b>	<b>NÃO CONFORMIDADE</b>	Deixar de prestar informações ao órgão fiscalizatório.
2	90 dias	<b>OBSERVAÇÃO</b>	Foram recebidos apenas dados apenas para os meses de out/2023, jan/2024, março/2024, abril/2024, maio/24, jun/2024, Jul/2024, ago/2024, e set/2024.

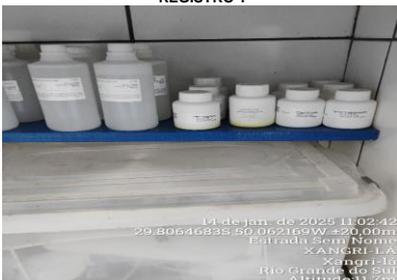
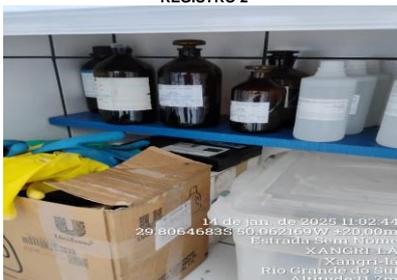
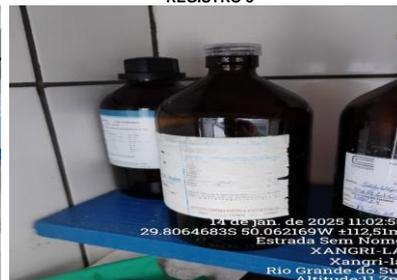
NC	CÓDIGO DA NC	UNIDADE	ETE II
83	A6.8	<b>CONSTATAÇÃO</b>	As FISPQs dos reagentes não estão disponíveis na unidade.
<b>GRUPO</b>	<b>PRAZO</b>	<b>NÃO CONFORMIDADE</b>	Não proporcionar a segurança das edificações e dos operadores.
2	180 dias	<b>OBSERVAÇÃO</b>	-

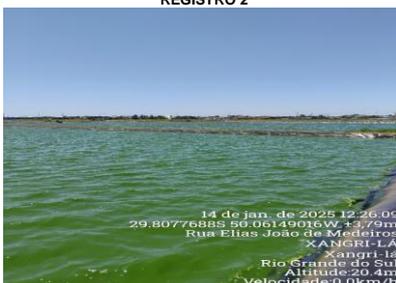
REGISTRO 2

NC	CÓDIGO DA NC	UNIDADE	ETE II
85	-	CONSTATAÇÃO	Não há registro ou procedimento que indique a alternância adequada das bacias de infiltração.
<b>GRUPO</b>	<b>PRAZO</b>	<b>NÃO CONFORMIDADE</b>	Deixar de prestar informações ao órgão fiscalizatório.
2	90 dias	OBSERVAÇÃO	Todas as bacias em utilização simultânea.

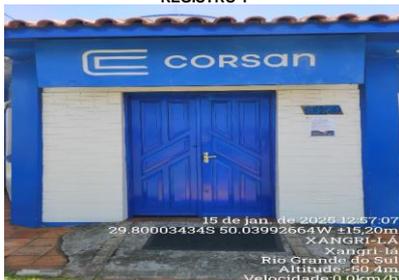
REGISTRO 1

NC	CÓDIGO DA NC	UNIDADE	Comercial
86	AE1.20	CONSTATAÇÃO	Unidade não apresenta mapa de risco ou outra técnica ou ferramenta apropriada referente a saúde e segurança do trabalho.
<b>GRUPO</b>	<b>PRAZO</b>	<b>NÃO CONFORMIDADE</b>	Não proporcionar a segurança das edificações e dos operadores.
2	180 dias	OBSERVAÇÃO	-

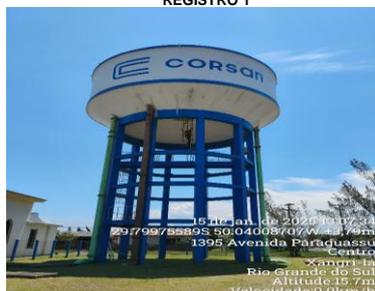
REGISTRO 1

NC	CÓDIGO DA NC	UNIDADE	Reservatórios
90	A5.18	<b>CONSTATAÇÃO</b>	Reservatórios não apresentam mapa de risco ou outra técnica ou ferramenta apropriada referente a saúde e segurança do trabalho.
<b>GRUPO</b>	<b>PRAZO</b>	<b>NÃO CONFORMIDADE</b>	Não proporcionar a segurança das edificações e dos operadores.
2	180 dias	<b>OBSERVAÇÃO</b>	-

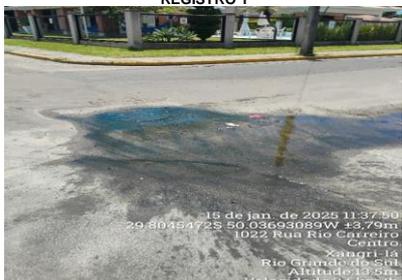
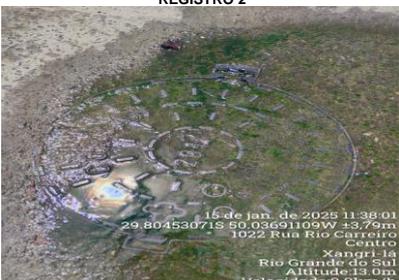
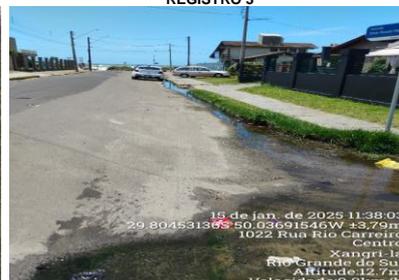
<b>NC</b>	<b>CÓDIGO DA NC</b>	<b>UNIDADE</b>	Sistema de Esgotamento Sanitário
93	-	<b>CONSTATAÇÃO</b>	Efluente extravazando em PV da rede de coleta de efluente sanitário da CORSAN.
<b>GRUPO</b>	<b>PRAZO</b>	<b>NÃO CONFORMIDADE</b>	Obstrução ou extravasamento das redes de coleta de efluentes
2	90 dias	<b>OBSERVAÇÃO</b>	Coordenadas: -29.804531°, -50.036911°
