## REGULAÇÃO RELATÓRIO TÉCNICO DE FISCALIZAÇÃO N. 073/2025 – RTF

**Fiscalização regular no Sistema de  
Abastecimento de Água e Sistema de  
Esgotamento Sanitário de Igrejinha/RS.**

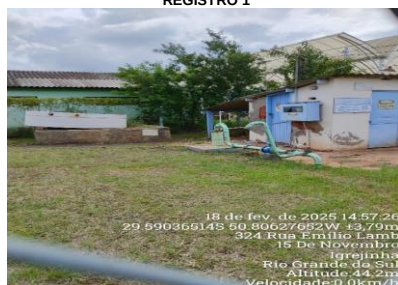
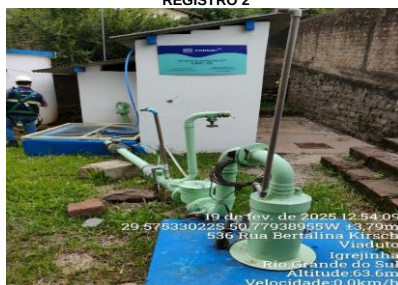
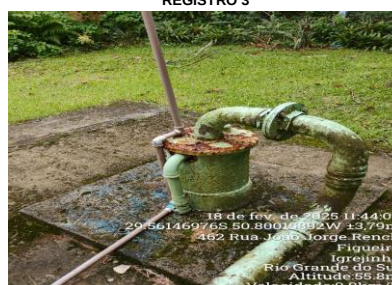
| NC | CÓDIGO DA NC | UNIDADE | Poços |
|---|---|---|---|
| 9 | A2.13 | CONSTATAÇÃO | Os poços não apresentam mapa de risco ou outra técnica ou ferramenta apropriada referente a saúde e segurança do trabalho. |
| GRUPO | PRAZO | NÃO CONFORMIDADE | Não proporcionar a segurança das edificações e dos operadores. |
| 2 | 180 dias | OBSERVAÇÃO | Poços IGR-01A, IGR-02A, IGR-03A, IGR-06, IGR-09, IGR-10, IGR-12, IGR-13A, IGR-15, IGR-16 |

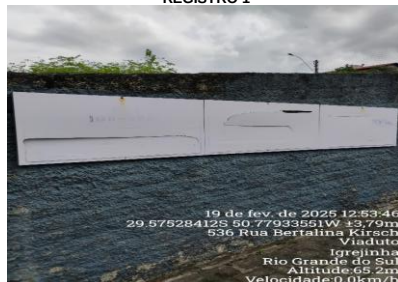
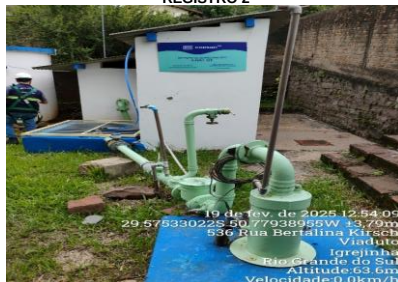
| NC | CÓDIGO DA NC | UNIDADE | Poço IGR-02A |
|---|---|---|---|
| 10 | A2.1 | CONSTATAÇÃO | Placa de identificação da unidade apagada e danificada |
| GRUPO | PRAZO | NÃO CONFORMIDADE | Inexistência de placa de identificação da área da captação. |
| 2 | 365 dias | OBSERVAÇÃO | No imóvel há placa em boas condições apenas para a EBAT07 como representado no Registro 2. |

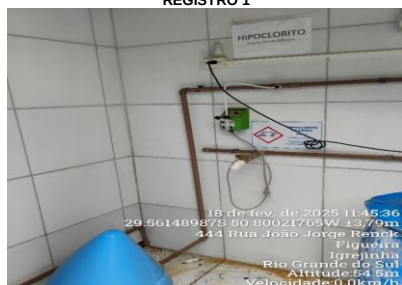
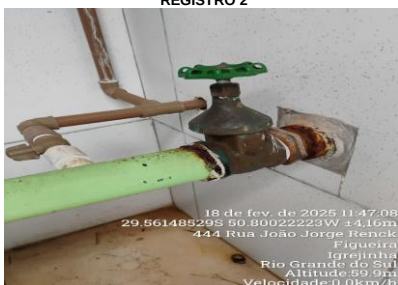
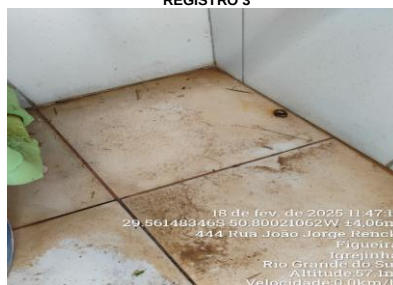
| NC | CÓDIGO DA NC | UNIDADE | Poço IGR-03A |
|---|---|---|---|
| 11 | A2.14 | <b>CONSTATAÇÃO</b> | Acúmulo de água dentro do abrigo de tratamento simplificado. |
| <b>GRUPO</b> | <b>PRAZO</b> | <b>NÃO CONFORMIDADE</b> | Falta de conservação e manutenção preventiva de unidade. |
| 2 | 365 dias | <b>OBSERVAÇÃO</b> | Possível vazamento. |

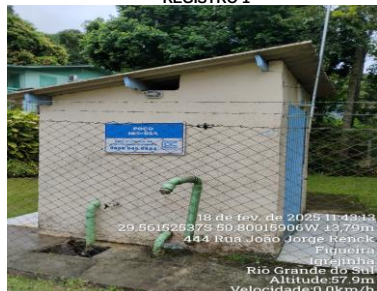
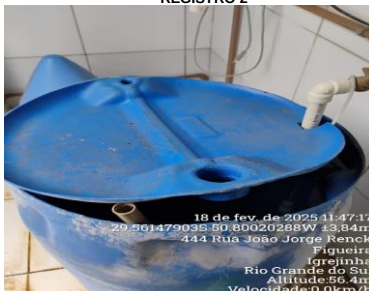
| NC | CÓDIGO DA NC | UNIDADE | Poço IGR-03A |
|---|---|---|---|
| 12 | A2.20 | <b>CONSTATAÇÃO</b> | Posicionamento da tampa da tina de preparo de solução de flúor possibilita a entrada de materiais. |
| <b>GRUPO</b> | <b>PRAZO</b> | <b>NÃO CONFORMIDADE</b> | Armazenamento inadequado de produtos químicos. |

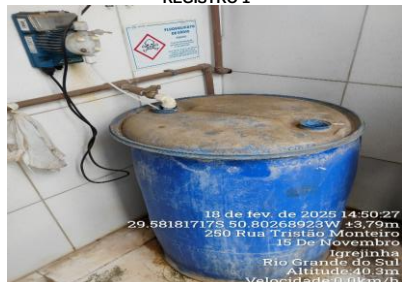
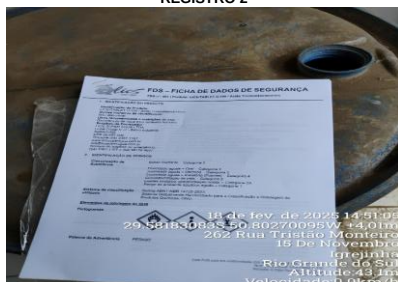
| NC | CÓDIGO DA NC | UNIDADE | Poço IGR-06A |
|---|---|---|---|
| 13 | A2.22 | <b>CONSTATAÇÃO</b> | A FISPQ do Fluossilicato de sódio utilizado no tratamento não está disponível na unidade. |
| <b>GRUPO</b> | <b>PRAZO</b> | <b>NÃO CONFORMIDADE</b> | Não proporcionar a segurança das edificações e dos operadores. |

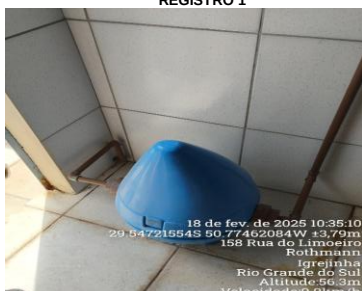
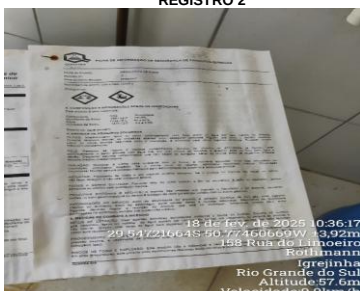
| NC | CÓDIGO DA NC | UNIDADE | Poço IGR-09 |
|---|---|---|---|
| 14 | A2.22 | CONSTATAÇÃO | A FISPQ da pastilha de cloro utilizado no tratamento não está disponível na unidade. |
| GRUPO | PRAZO | NÃO CONFORMIDADE | Não proporcionar a segurança das edificações e dos operadores. |
| 2 | 180 dias | OBSERVAÇÃO | Consta apenas a FISPQ do Hipoclorito de sódio, que não está mais em utilização |

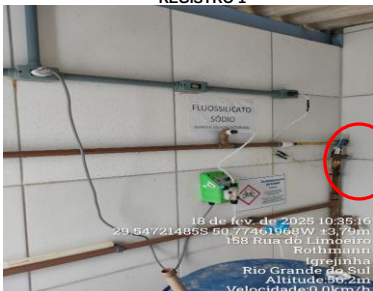
REGISTRO 1

| NC | CÓDIGO DA NC | UNIDADE | Poço IGR-09 |
|---|---|---|---|
| 15 | A2.7 | CONSTATAÇÃO | Vedação entre componentes hidráulicos inadequado, possibilitando vazamento de produtos. |
| GRUPO | PRAZO | NÃO CONFORMIDADE | Falta de conservação e manutenção preventiva de unidade. |

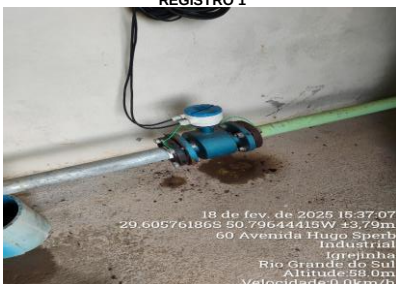
REGISTRO 1

| NC | CÓDIGO DA NC | UNIDADE | Poço IGR-10 |
|---|---|---|---|
| 16 | A2.14 | CONSTATAÇÃO | Vazamento aparente em tubulação junto ao macromedidor. |
| GRUPO | PRAZO | NÃO CONFORMIDADE | Perda de água e/ou não executar redução de perdas. |

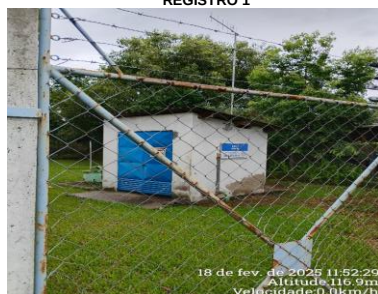
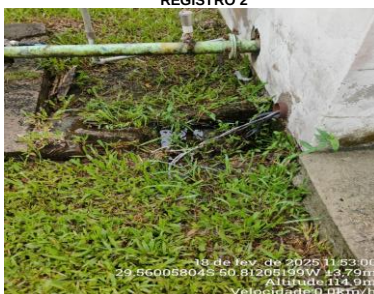
| NC | CÓDIGO DA NC | UNIDADE | Poço IGR-12 |
|---|---|---|---|
| 17 | A2.23 | CONSTATAÇÃO | Fiação elétrica em área molhada. |
| GRUPO | PRAZO | NÃO CONFORMIDADE | Não proporcionar a segurança das edificações e dos operadores. |

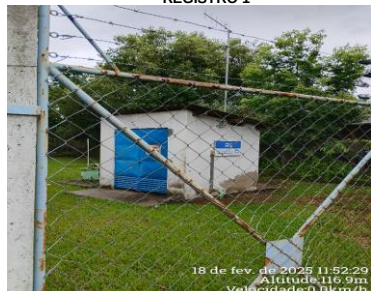
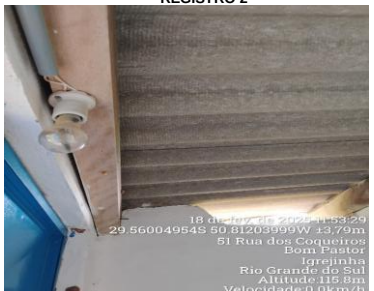
| NC | CÓDIGO DA NC | UNIDADE | Poço IGR-12 |
|---|---|---|---|
| 18 | A2.9 | CONSTATAÇÃO | A lâmpada da casa de químicos não funciona. |
| 2 | 180 dias | OBSERVAÇÃO | Poço acionado conforme nível dos reservatórios podendo ter operação noturna. |

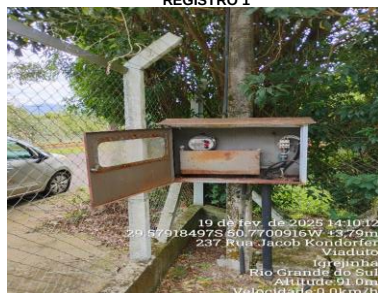
REGISTRO 1

| NC | CÓDIGO DA NC | UNIDADE | Poço IGR-13A |
|---|---|---|---|
| 19 | A2.8 | CONSTATAÇÃO | Quadro elétrico com fiações expostas, aberto, e sem travamento. |

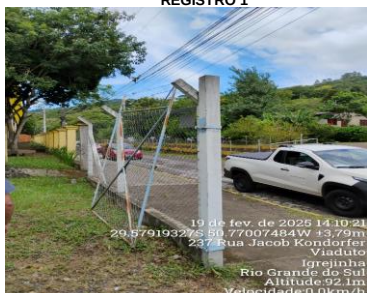
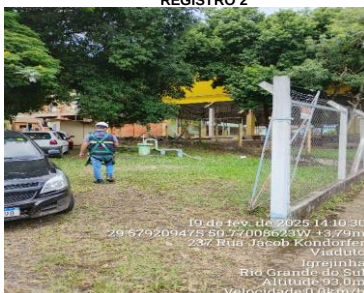
| NC | CÓDIGO DA NC | UNIDADE | Poço IGR-13A |
|---|---|---|---|
| 21 | A2.2 | CONSTATAÇÃO | Área do poço não apresenta portão funcional e cercamento do fundo do imóvel está aberto para acesso a uma obra em imóvel vizinho. |
| 2 | 365 dias | OBSERVAÇÃO | Trabalhadores da obra vizinha utilizam o imóvel do poço como estacionamento e acesso a obra. |

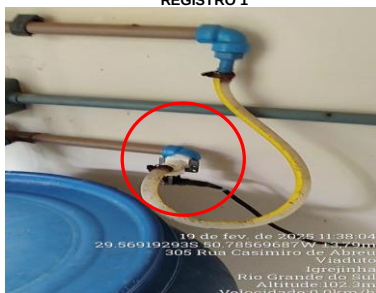
REGISTRO 1

| NC | CÓDIGO DA NC | UNIDADE | Poço IGR-16 |
|---|---|---|---|
| 22 | A2.7 | CONSTATAÇÃO | Vazamento aparente em tubulação de dosagem de químicos. |

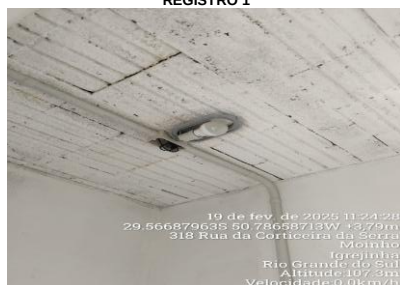
REGISTRO 1

| NC | CÓDIGO DA NC | UNIDADE | Poço IGR-15 |
| 2 | 180 dias | OBSERVAÇÃO | Poço acionado conforme nível dos reservatórios podendo ter operação noturna. |

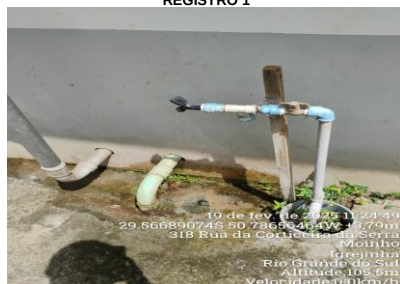
REGISTRO 1

| NC | CÓDIGO DA NC | UNIDADE | Poço IGR-15 |
|---|---|---|---|
| 24 | A2.14 | CONSTATAÇÃO | Vazamento aparente na torneira para amostragem. |

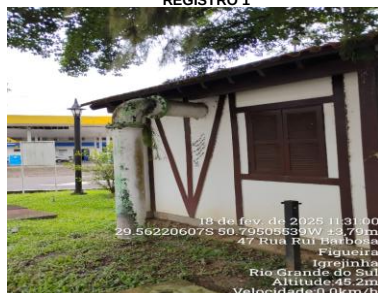
REGISTRO 1

| NC | CÓDIGO DA NC | UNIDADE | EBAT 1 - Figueirão |
|---|---|---|---|
| 25 | A3.1 | CONSTATAÇÃO | Inexistência de placa de identificação ou outra técnica de identificação da área da EBA. |
| 2 | 365 dias | OBSERVAÇÃO | Unidade desativada. |

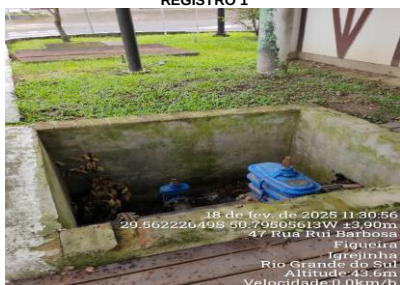
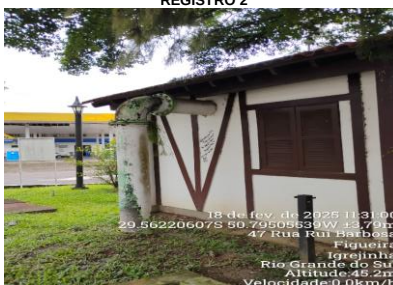
| NC | CÓDIGO DA NC | UNIDADE | EBAT 1 - Figueirão |
| 2 | 365 dias | OBSERVAÇÃO | Unidade desativada. |

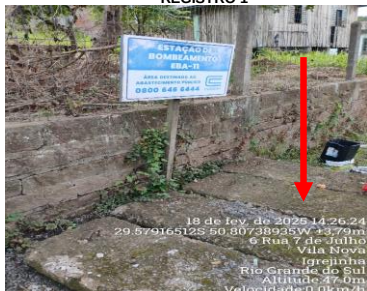
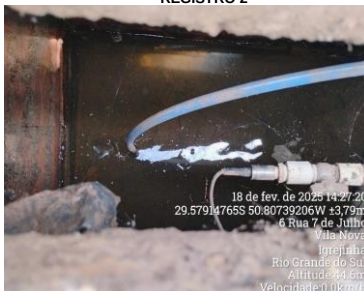
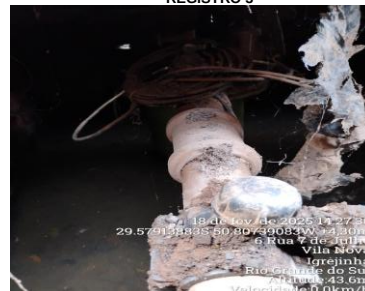
| NC | CÓDIGO DA NC | UNIDADE | Booster 11 - Julio Fleck |
|---|---|---|---|
| 27 | A3.6 | CONSTATAÇÃO | Água acumulada, indicando drenagem de caixa de manobra inadequada. |
| 2 | 365 dias | OBSERVAÇÃO | Reincidência NC 21 processo 063-P/2023 |

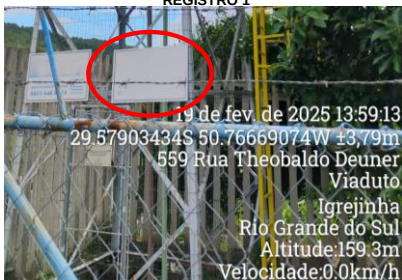
REGISTRO 1

| NC | CÓDIGO DA NC | UNIDADE | EBAT 14 - Deuner |
|---|---|---|---|
| 28 | A3.1 | CONSTATAÇÃO | Placa de identificação da área da EBA está apagada. |
| 2 | 365 dias | OBSERVAÇÃO | Unidade desativada. |

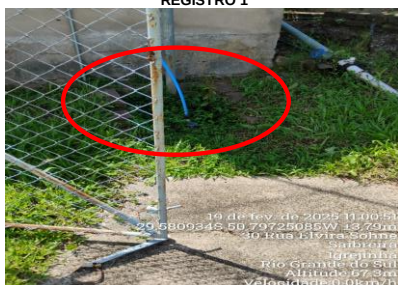
REGISTRO 1

| NC | CÓDIGO DA NC | UNIDADE | EBAT 16 - Saibreira |

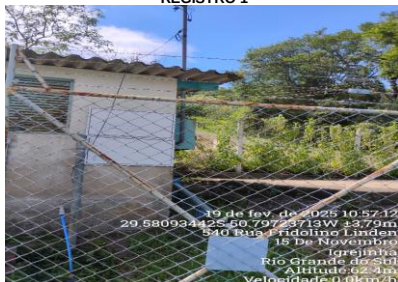
REGISTRO 1

| NC | CÓDIGO DA NC | UNIDADE | EBAT 16 - Saibreira |
|---|---|---|---|
| 30 | A3.1 | CONSTATAÇÃO | Placa de identificação da área da EBA está apagada. |

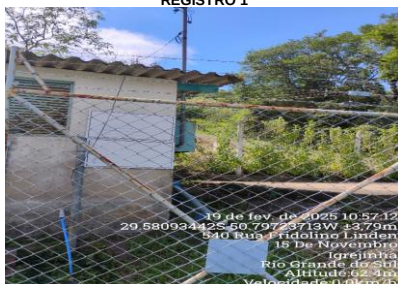
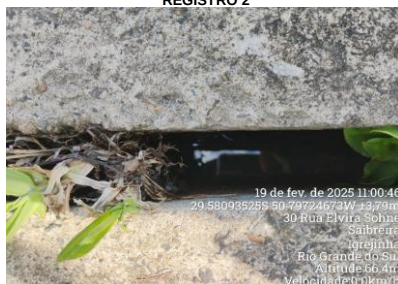
| NC | CÓDIGO DA NC | UNIDADE | EBAT 16 - Saibreira |
|---|---|---|---|
| 31 | A3.6 | CONSTATAÇÃO | Água acumulada, indicando drenagem de caixa de manobra inadequada. |

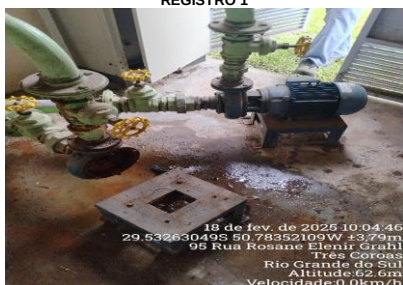
REGISTRO 1

| NC | CÓDIGO DA NC | UNIDADE | EBAT 18 - Recanto Verde |
|---|---|---|---|
| 32 | A3.5 | CONSTATAÇÃO | Vazamento aparente na tubulação de conexão de bomba. |
| GRUPO | PRAZO | NÃO CONFORMIDADE | Perda de água e/ou não executar redução de perdas. |

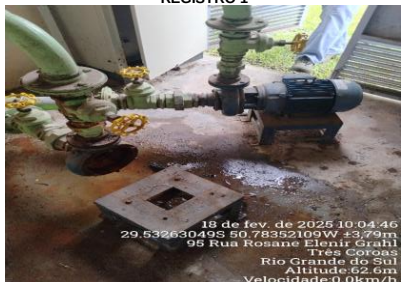
REGISTRO 1

| NC | CÓDIGO DA NC | UNIDADE | EBAT 18 - Recanto Verde |
|---|---|---|---|
| 33 | A3.4 | CONSTATAÇÃO | Ausência de bomba reserva para acionamento imediato. |
| GRUPO | PRAZO | NÃO CONFORMIDADE | Ausência de bomba reserva devidamente instalada para acionamento imediato. |

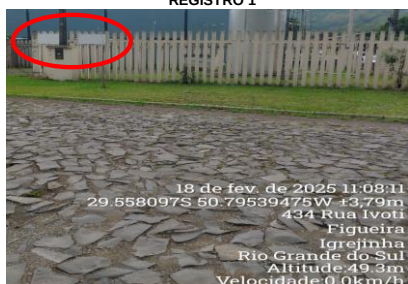
REGISTRO 1

| NC | CÓDIGO DA NC | UNIDADE | EBAT 22 - P. da Figueira |
|---|---|---|---|
| 34 | A3.1 | CONSTATAÇÃO | Placa de identificação da área da EBA está apagada. |
| GRUPO | PRAZO | NÃO CONFORMIDADE | Inexistência de placa de identificação da área da EBA. |

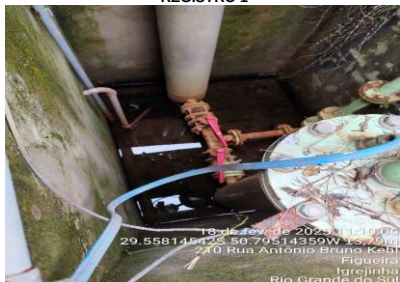
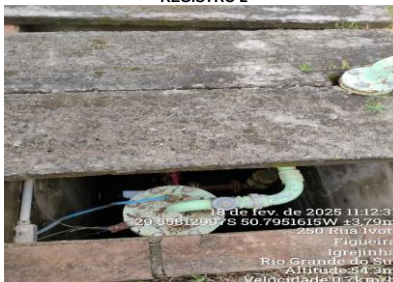
| NC | CÓDIGO DA NC | UNIDADE | EBAT 22 - P. da Figueira |
|---|---|---|---|
| 35 | A3.6 | CONSTATAÇÃO | Água acumulada, indicando drenagem de caixa de manobra inadequada. |
| GRUPO | PRAZO | NÃO CONFORMIDADE | Drenagem da estrutura inadequada. |

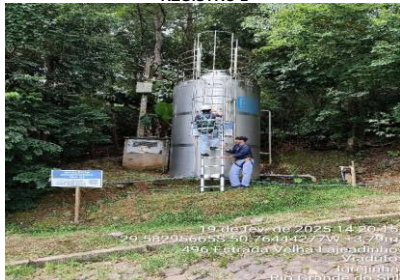
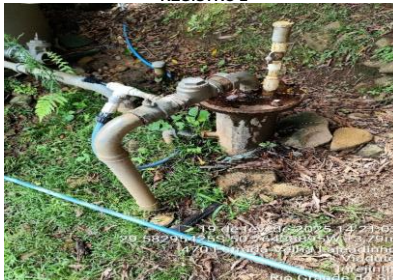
| NC | CÓDIGO DA NC | UNIDADE | EBATs |
|---|---|---|---|
| 36 | A3.10 | CONSTATAÇÃO | Estações de bombeamento de água não apresentam mapa de risco ou outra técnica ou ferramenta apropriada referente a saúde e segurança do trabalho. |
| GRUPO | PRAZO | NÃO CONFORMIDADE | Não proporcionar a segurança das edificações e dos operadores. |
| 2 | 180 dias | OBSERVAÇÃO | EBAT 07, EBAT 09, EBAT 14, EBAT 16, EBAT 18, EBAT 22, EBAT 23, Booster 01, Booster 02, Booster 03, Booster 04, Booster 11, Booster 12 |

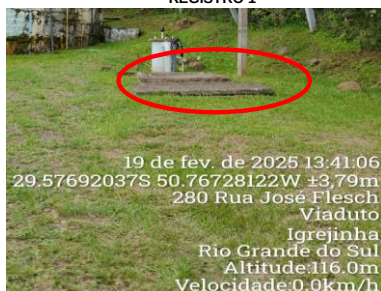
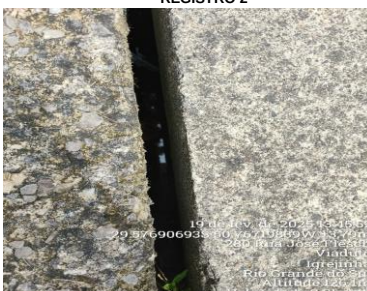
| NC | CÓDIGO DA NC | UNIDADE | Booster 01 - Lajeado |
|---|---|---|---|
| 37 | A3.6 | CONSTATAÇÃO | Água acumulada, indicando drenagem de caixa de manobra inadequada. |
| GRUPO | PRAZO | NÃO CONFORMIDADE | Drenagem da estrutura inadequada. |

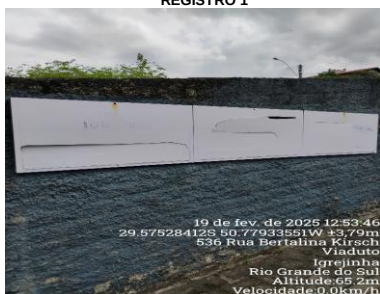
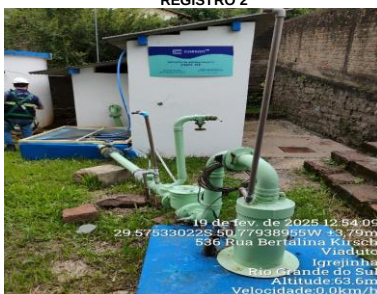
| NC | CÓDIGO DA NC | UNIDADE | EBAT 7 - Viaduto |
|---|---|---|---|
| 38 | A3.1 | CONSTATAÇÃO | Placa danificada alocada na área da unidade. |
| GRUPO | PRAZO | NÃO CONFORMIDADE | Falta de conservação e manutenção preventiva de unidade. |

| NC | CÓDIGO DA NC | UNIDADE | EBAT 7 - Viaduto |
|---|---|---|---|
| 2 | 365 dias | OBSERVAÇÃO | Remover placas danificadas. |

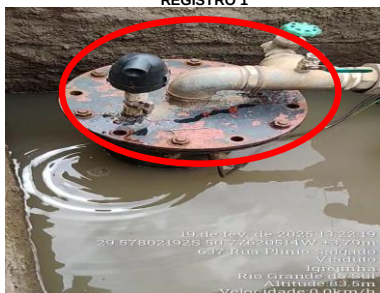
REGISTRO 1

| NC | CÓDIGO DA NC | UNIDADE | Booster 12 - Mutirão |
|---|---|---|---|
| 39 | A3.5 | CONSTATAÇÃO | Vazamento aparente nas conexões da tubulação com a tampa. |
| GRUPO | PRAZO | NÃO CONFORMIDADE | Perda de água e/ou não executar redução de perdas. |

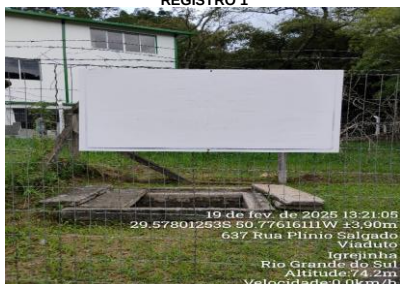
REGISTRO 1

| NC | CÓDIGO DA NC | UNIDADE | Booster 12 - Mutirão |
|---|---|---|---|
| 40 | A3.1 | CONSTATAÇÃO | Placa de identificação da área da EBA está apagada. |
| GRUPO | PRAZO | NÃO CONFORMIDADE | Inexistência de placa de identificação da área da EBA. |

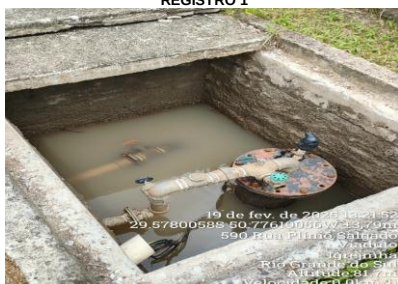
REGISTRO 1

| NC | CÓDIGO DA NC | UNIDADE | Booster 12 - Mutirão |
|---|---|---|---|
| 41 | A3.6 | CONSTATAÇÃO | Água acumulada, indicando drenagem de caixa de manobra inadequada. |
| GRUPO | PRAZO | NÃO CONFORMIDADE | Drenagem da estrutura inadequada. |

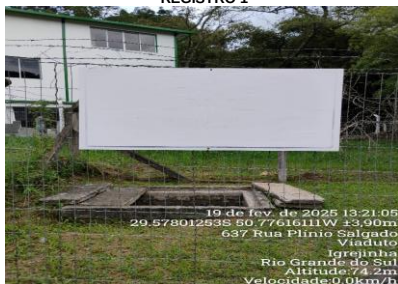
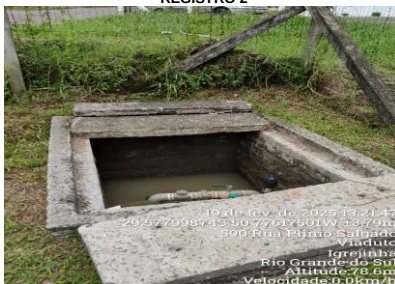
| NC | CÓDIGO DA NC | UNIDADE | Booster 12 - Mutirão |
|---|---|---|---|
| 42 | A3.8 | CONSTATAÇÃO | Tampas de proteção contra quedas da caixa do bombeamento abertas, representando risco de queda. |
| GRUPO | PRAZO | NÃO CONFORMIDADE | Não proporcionar a segurança das edificações e dos operadores. |
| 2 | 365 dias | OBSERVAÇÃO | Unidade desativada. |

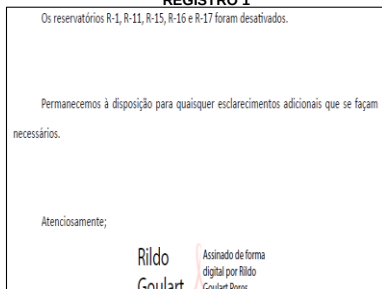
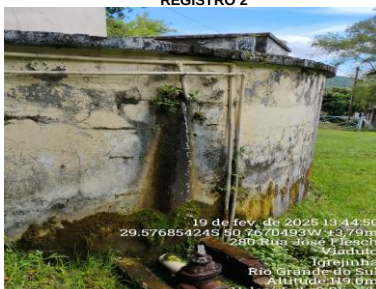
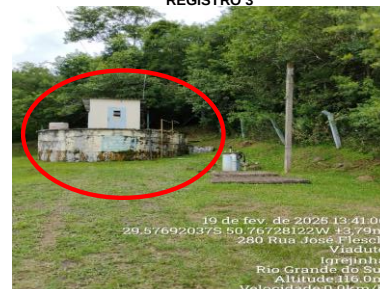
| NC | CÓDIGO DA NC | UNIDADE | Reservatório R01 - Fonte |
|---|---|---|---|
| 43 | A5.11 | CONSTATAÇÃO | Ausência de laudo de limpeza do reservatório nos últimos doze meses. O reservatório constava como desativado, mas no dia da fiscalização constatou-se que este estava armazenando água e extravasando. |
| GRUPO | PRAZO | NÃO CONFORMIDADE | Não prever a limpeza de reservatório de água no intervalo mínimo de um ano. |
| 2 | 180 dias | OBSERVAÇÃO | Alega-se que a estrutura esteja desativada, porém continua em carga.<br>AGESAN_Anexo_I_-_Item_4.8_Inf.009-2025_Igrejinha |

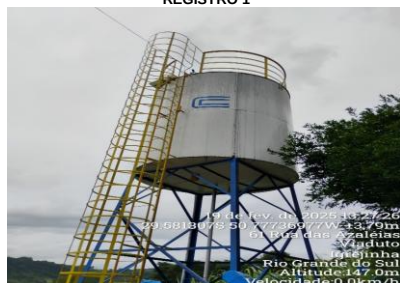
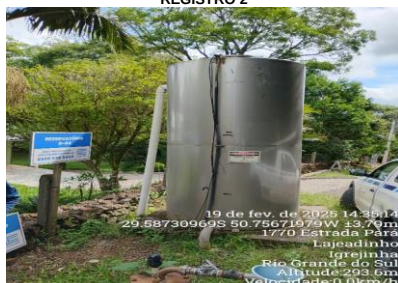
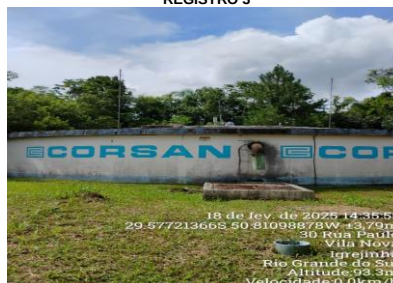
| NC | CÓDIGO DA NC | UNIDADE | Reservatórios |
|---|---|---|---|
| 44 | A3.10 | CONSTATAÇÃO | Reservatórios água não apresentam mapa de risco ou outra técnica ou ferramenta apropriada referente a saúde e segurança do trabalho. |
| <b>GRUPO</b> | <b>PRAZO</b> | <b>NÃO CONFORMIDADE</b> | Não proporcionar a segurança das edificações e dos operadores. |
| 2 | 180 dias | OBSERVAÇÃO | Reservatórios R01, R02, R03, R04, R05, R06, R07, R09, R10, R11, R13, R14, R15, R18, R19, R20, R21, R23, R24, R25, R26, R-EBAT23 |

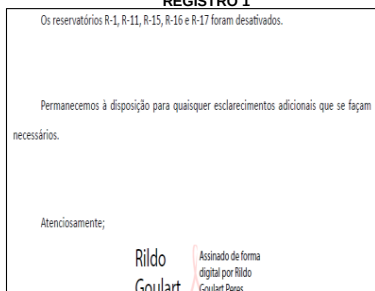
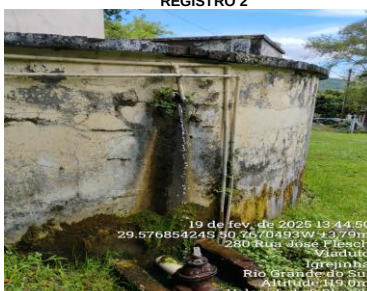
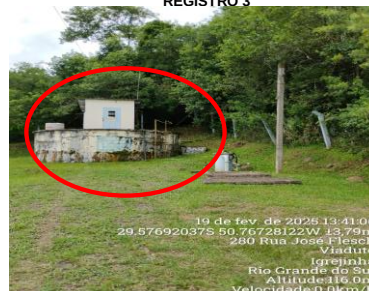
| NC | CÓDIGO DA NC | UNIDADE | Reservatório R01 - Fonte |
|---|---|---|---|
| 45 | - | CONSTATAÇÃO | Apresentar cronograma de retomada das atividades da unidade, ou em caso de desativação permanente apresentar cronograma para remoção completa das estruturas da unidade. A unidade mesmo desativada continua armazenando água e extravasando constantemente. A unidade pode representar risco às estruturas vizinhas devido ao seu estado de conservação e não realização de manutenção adequada por ser uma unidade desativada. |
| <b>GRUPO</b> | <b>PRAZO</b> | <b>NÃO CONFORMIDADE</b> | Deixar de prestar informações ao órgão fiscalizatório. |

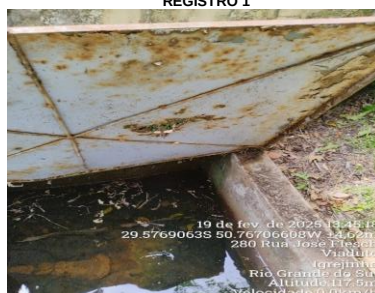
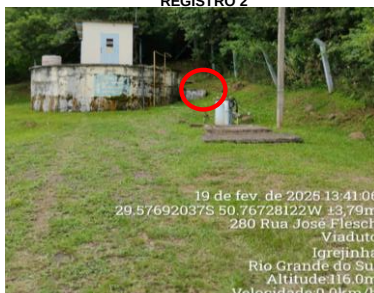
| NC | CÓDIGO DA NC | UNIDADE | Reservatório R01 - Fonte |
|---|---|---|---|
| 46 | A5.17 | CONSTATAÇÃO | Água acumulada, indicando drenagem de caixa de manobra inadequada. |
| <b>GRUPO</b> | <b>PRAZO</b> | <b>NÃO CONFORMIDADE</b> | Drenagem da estrutura inadequada. |

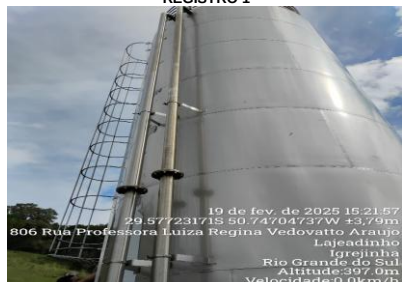
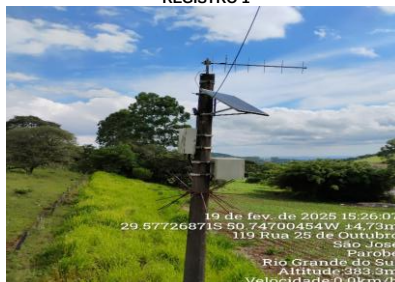
| NC | CÓDIGO DA NC | UNIDADE | Reservatório R05 - Lajeadozinho |
|---|---|---|---|
| 2 | 365 dias | OBSERVAÇÃO | Unidade inserida no interior de propriedade de terceiros. Reservatório não apresenta cercamento que impeça acesso de pessoas não autorizadas. Reincidente NC 38 - Processo 57/2022 |

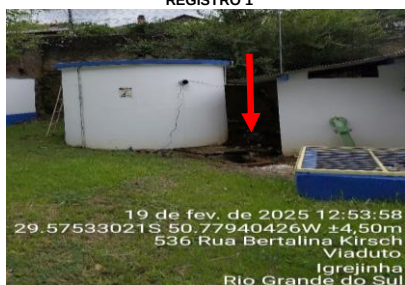
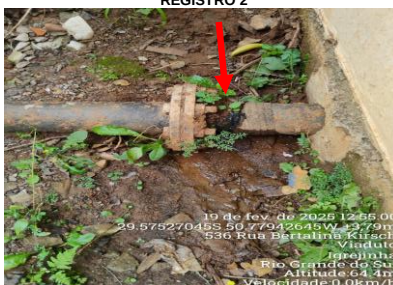
| NC | CÓDIGO DA NC | UNIDADE | Reservatório R06 - Viaduto |
|---|---|---|---|
| 56 | A5.3 | CONSTATAÇÃO | Vazamento aparente na tubulação localizada entre o abrigo da EBAT e o Reservatório. |

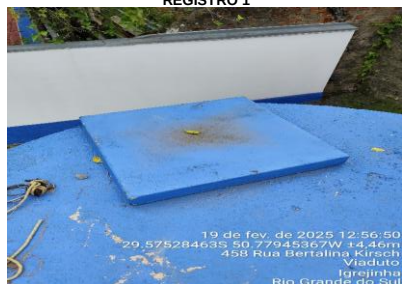
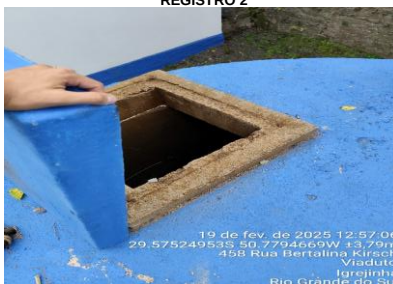
| NC | CÓDIGO DA NC | UNIDADE | Reservatório R06 - Viaduto |
|---|---|---|---|
| 57 | A5.5 | CONSTATAÇÃO | Tampa de abertura sem devido travamento. |

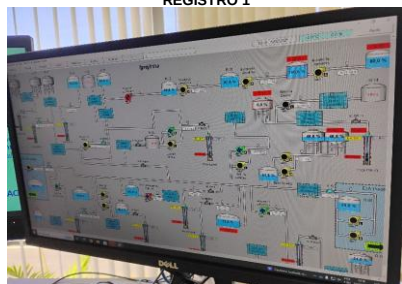
REGISTRO 1

| NC | CÓDIGO DA NC | UNIDADE | Reservatório R06 - Viaduto |
|---|---|---|---|
| 58 | A5.7 | CONSTATAÇÃO | Ausência de registros de nível do reservatório. |
| 2 | 90 dias | OBSERVAÇÃO | Reservatório não consta no supervisório, e não foi apresentado registro do histórico de nível do reservatório. |

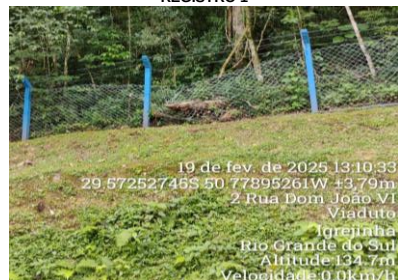
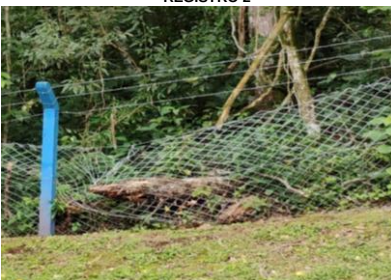
| NC | CÓDIGO DA NC | UNIDADE | Reservatório R07 - Viaduto |
| 61 | A5.2 | CONSTATAÇÃO | Área do reservatório não está cercada adequadamente, cercamento está danificado |
| <b>GRUPO</b> | <b>PRAZO</b> | <b>NÃO CONFORMIDADE</b> | Não isolar a área dando condição ao acesso de pessoas não-autorizadas e sem garantir bom estado de limpeza do local. |

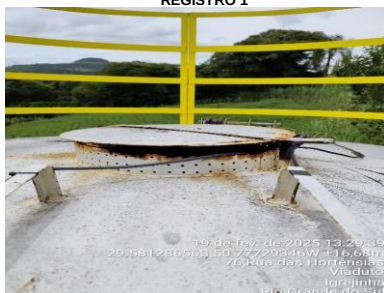
| NC | CÓDIGO DA NC | UNIDADE | Reservatório R12 - Mutirão |
| 67 | A5.5 | CONSTATAÇÃO | Abertura de inspeção sem dispositivo e travamento. |

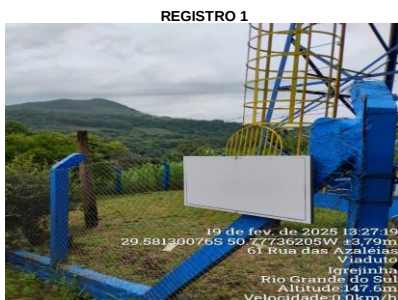
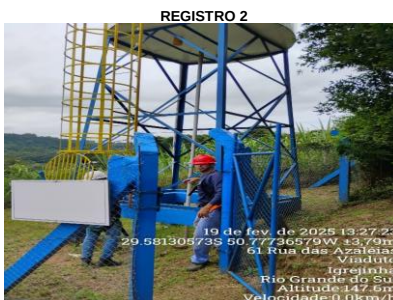
| NC | CÓDIGO DA NC | UNIDADE | Reservatório R12 - Mutirão |
|---|---|---|---|
| GRUPO | PRAZO | NÃO CONFORMIDADE | Inexistência de placa de identificação, ou outra solução para identificação do reservatório. |

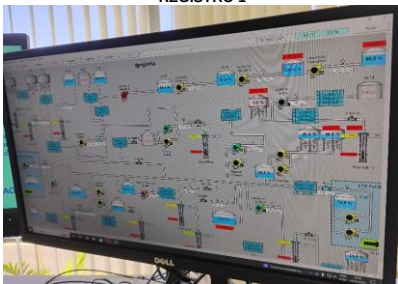
| NC | CÓDIGO DA NC | UNIDADE | Reservatório R12 - Mutirão |
| 70 | A5.5 | CONSTATAÇÃO | Tampa de inspeção apresenta-se oxidadas e com aberturas que possibilitam a entrada de contaminantes. |

| NC | CÓDIGO DA NC | UNIDADE | Reservatório R12 - Mutirão |
|---|---|---|---|
| 2 | 90 dias | OBSERVAÇÃO | Reservatório não consta no supervisório, e não foi apresentado registro do histórico de nível do reservatório. |

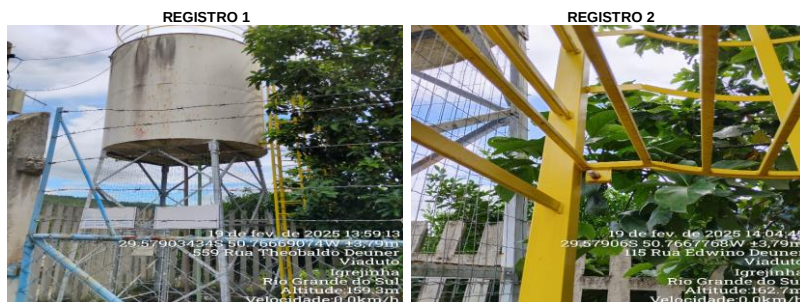
| NC | CÓDIGO DA NC | UNIDADE | Reservatório R13 - Deuner |
|---|---|---|---|
| GRUPO | PRAZO | NÃO CONFORMIDADE | Ausência de abertura de inspeção fechada com tampa inteira dotada de dispositivo e travamento. |
| 2 | 180 dias | OBSERVAÇÃO | Ausência de evidência pois o prestador não possibilitou acesso para fiscalização completa da estrutura. |

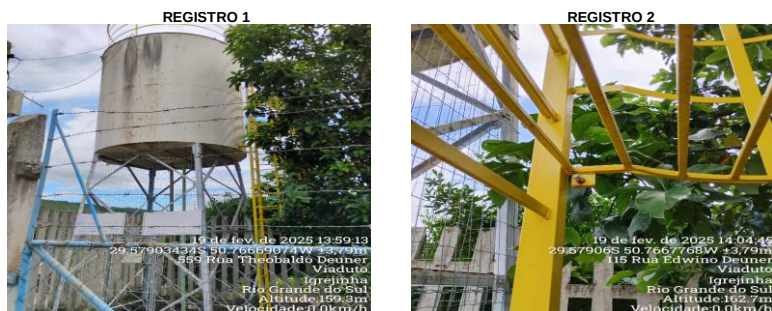
| NC | CÓDIGO DA NC | UNIDADE | Reservatório R13 - Deuner |
|---|---|---|---|
| 75 | A5.6 | CONSTATAÇÃO | Ausência de tubulação de ventilação protegidas com tela e com cobertura que impeça a entrada de água de chuva e limite a entrada de poeira. |

| NC | CÓDIGO DA NC | UNIDADE | Reservatório R13 - Deuner |
|---|---|---|---|
| GRUPO | PRAZO | NÃO CONFORMIDADE | Não facilitar à fiscalização da AGESAN-RS o acesso às instalações, bem como a documentos e quaisquer outras fontes de informação pertinentes ao objeto da fiscalização. |
| 3 | 90 dias | OBSERVAÇÃO | Ausência de evidência pois o prestador não possibilitou acesso para fiscalização completa da estrutura. |

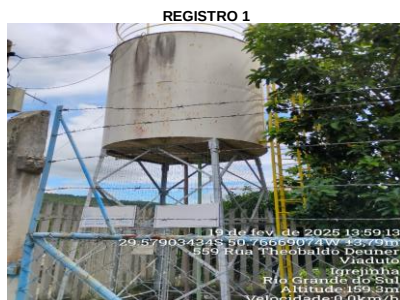
| NC | CÓDIGO DA NC | UNIDADE | Reservatório R13 - Deuner |
|---|---|---|---|
| <b>GRUPO</b> | <b>PRAZO</b> | <b>NÃO CONFORMIDADE</b> | Não existe no topo do reservatório para-raios e/ou luz de sinalização de obstáculo elevado. |
| 2 | 90 dias | OBSERVAÇÃO | Registro 2 - Carta nº 2416/2024 – Suprin/DP: laudos de SPDA e cronogramas de implantação. Reincidência NC 33 processo 063-P/2023. |

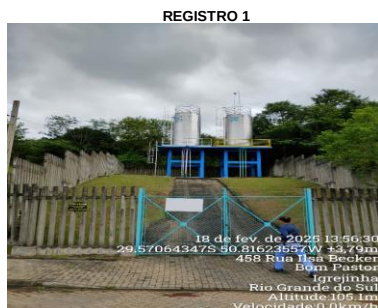
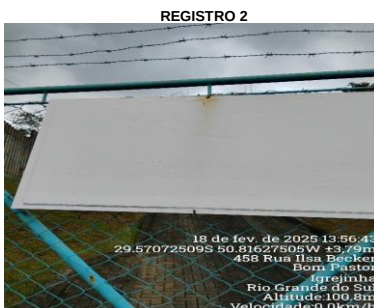
| NC | CÓDIGO DA NC | UNIDADE | Reservatório R23 - Veredas |
|---|---|---|---|
| <b>GRUPO</b> | <b>PRAZO</b> | <b>NÃO CONFORMIDADE</b> | Inexistência de placa de identificação, ou outra solução para identificação do reservatório. |

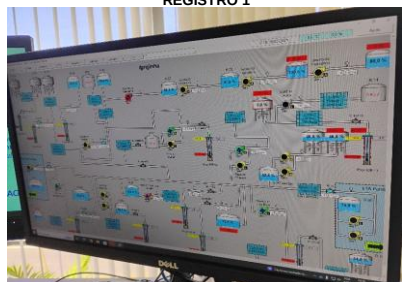
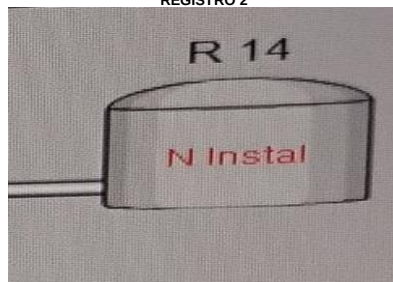
| NC | CÓDIGO DA NC | UNIDADE | Reservatório R14 - Deuner |
| 82 | A5.7 | CONSTATAÇÃO | Ausência de registros de nível do reservatório. |
| 2 | 90 dias | OBSERVAÇÃO | Reservatório não consta no supervisório, e não foi apresentado registro do histórico de nível do reservatório. |

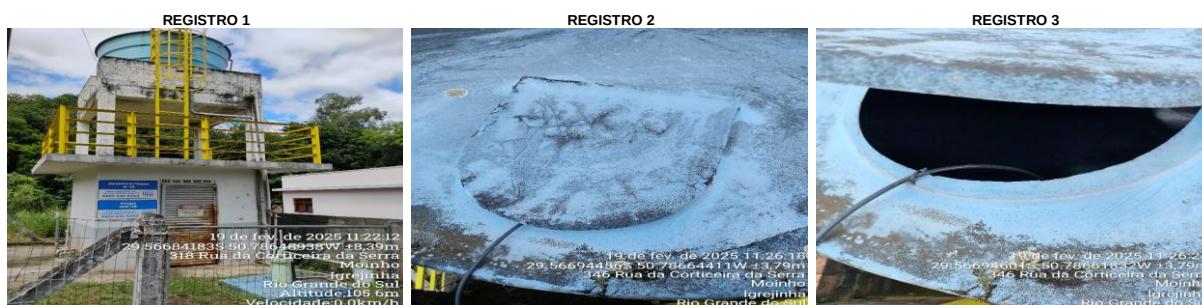
| NC | CÓDIGO DA NC | UNIDADE | Reservatório R19 - Corticeira da Serra |
|---|---|---|---|
| GRUPO | PRAZO | NÃO CONFORMIDADE | Ausência de abertura de inspeção fechada com tampa inteira dotada de dispositivo e travamento. |

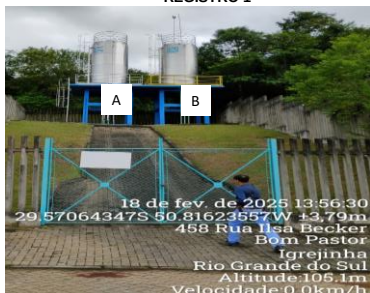
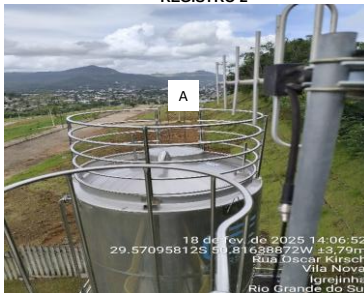
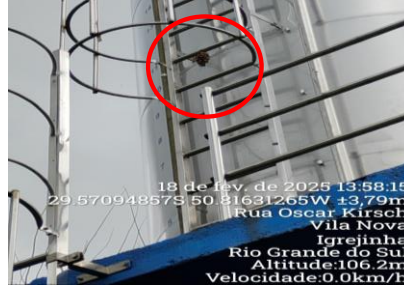
| NC | CÓDIGO DA NC | UNIDADE | Reservatório R23 - Veredas |
| 96 | - | CONSTATAÇÃO | Não foi possível acessar a parte superior do tanque A da unidade de reservação, devido a presença de ninho de marimbondo/vespa na escada de acesso. |
| 3 | 90 dias | OBSERVAÇÃO | NC presumida uma vez o acesso a parte superior do reservatório não foi possível devido a presença de marimbondo/vespa na escada de acesso. |

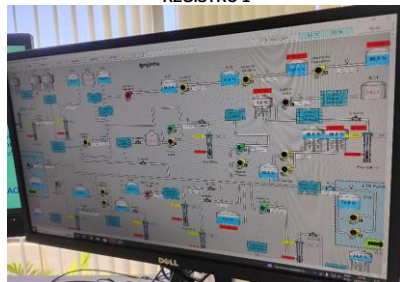
| NC | CÓDIGO DA NC | UNIDADE | Reservatório R23 - Veredas |
| 97 | A5.7 | CONSTATAÇÃO | Ausência de registros de nível do reservatório. |
| 2 | 90 dias | OBSERVAÇÃO | Reservatório não consta no supervisório, e não foi apresentado registro do histórico de nível do reservatório. |

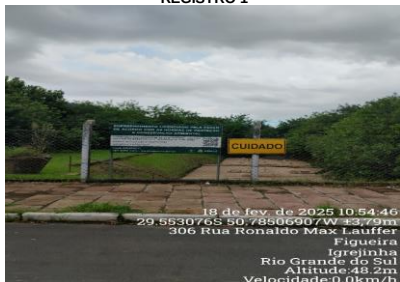
| NC | CÓDIGO DA NC | UNIDADE | Estação de Tratamento de Esgoto COHAB Anita Garibaldi |
| 105 | E2.1 | CONSTATAÇÃO | LO da unidade não foi encaminhada. |

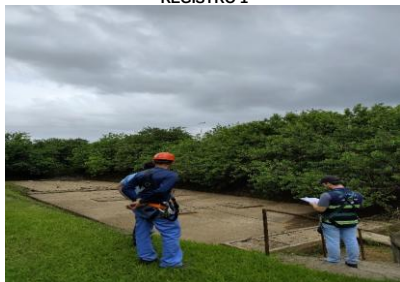
| NC | CÓDIGO DA NC | UNIDADE | Estação de Tratamento de Esgoto COHAB Anita Garibaldi |
| 106 | E2.5 | CONSTATAÇÃO | Não há macromedidor na unidade impossibilitando controle preciso de vazão de entrada da ETE. |

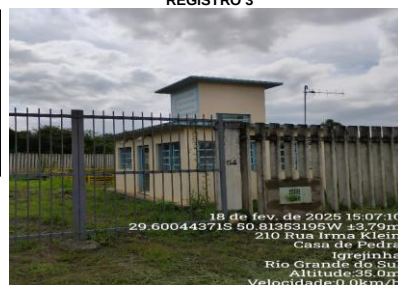
REGISTRO 3

| NC | CÓDIGO DA NC | UNIDADE | Estação de Tratamento de Esgoto Alles Blau |
|---|---|---|---|
| 114 | E2.3 | CONSTATAÇÃO | Inexistência de placa de identificação da área da ETE. |

8.1 Deverá ser afixada placa de divulgação da Licença Ambiental do estabelecimento em local externo e/ou de fácil visualização, conforme modelo e dimensões padrões definidas pela Resolução COMMA N°001/2020. Após o prazo estipulado, deverá ser enviada comprovação da instalação da placa de divulgação mediante registros fotográficos. Prazo estipulado: 60 dias;

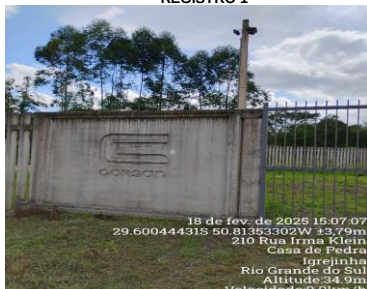
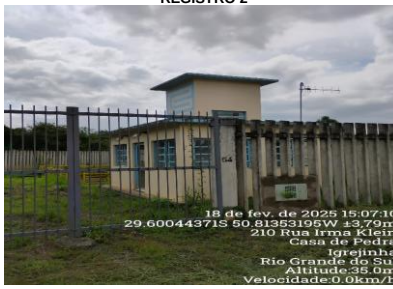
| NC | CÓDIGO DA NC | UNIDADE | Estação de Tratamento de Esgoto Alles Blau |
|---|---|---|---|
| 115 | E2.5 | CONSTATAÇÃO | Não há registros precisos de mensuração de vazão conforme requerido na LO. |
| 2 | 365 dias | OBSERVAÇÃO | Registro 2 - LO 017/2024 SPMA/DEMMA - AGESAN_Anexo_II_-_Item_1_14 |

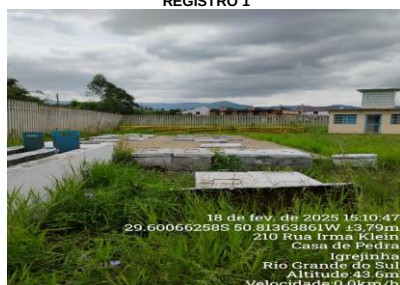
**REGISTRO 1**

| NC | CÓDIGO DA NC | UNIDADE | Estação de Tratamento de Esgoto Alles Blau |
|---|---|---|---|
| 117 | E2.15 | CONSTATAÇÃO | Acúmulo de água e outros materiais no bloco de secagem e acondicionamento de lodo. |
| 2 | 180 dias | OBSERVAÇÃO | Conforme relato ainda não foi realizado o uso da unidade. Durante o período sem uso a unidade não deve acumular água ou outros materiais que possam servir para proliferação de vetores. |

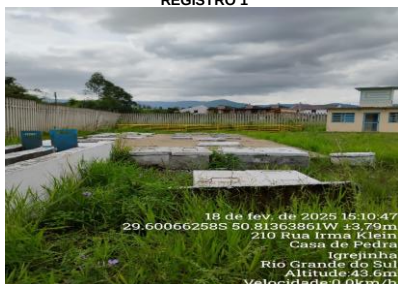
### REGISTRO 1

| NC | CÓDIGO DA NC | UNIDADE | Estações de Tratamento de Esgoto |
|---|---|---|---|
| 121 | E2.16 | CONSTATAÇÃO | As ETES não apresentam mapa de risco ou outra técnica ou ferramenta apropriada referente a saúde e segurança do trabalho. |
