## RELATÓRIO TÉCNICO DE FISCALIZAÇÃO N. 507/2025 - RTF

**Fiscalização Regular dos serviços que compõem o sistema de manejo de resíduos sólidos urbanos do município de Bagé/RS.**

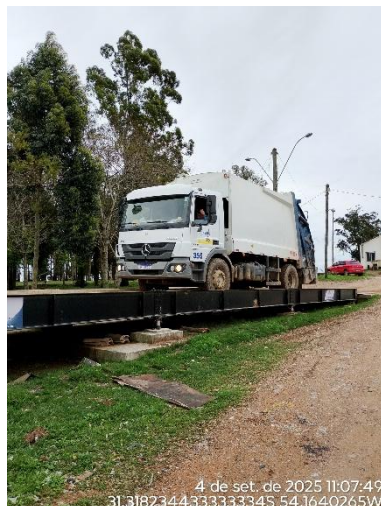
Figura 3: Caminhões utilizados na coleta de RSU

Durante a fiscalização foi possível observar o caminhão utilizado na coleta dos resíduos, conforme Figura 3. A coleta dos resíduos é realizada por meio de um veículo transportador compactador, o qual possui carregamento traseiro para a execução da atividade. O processo de coleta é realizado por uma equipe composta de três colaboradores: um motorista e dois coletores. Na Figura 4 pode-se observar o caminhão que é utilizado para a limpeza dos contentores.

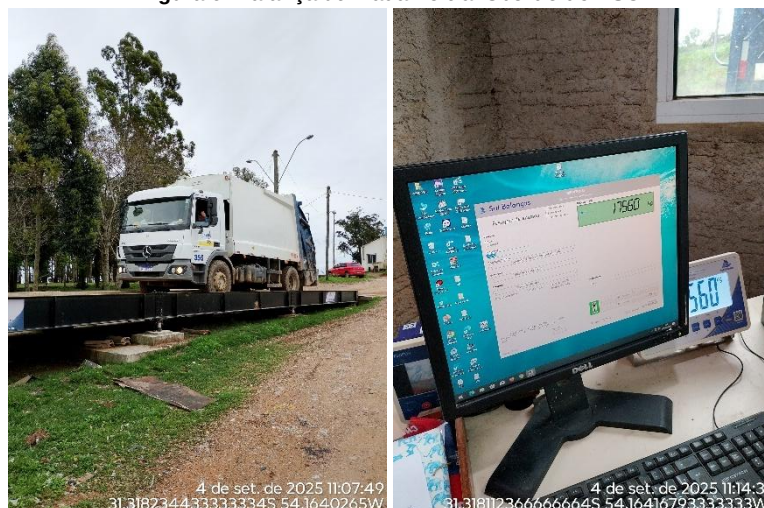
Figura 6: Balança utilizada no transbordo de RSU

O município de Bagé possui uma unidade de transbordo localizada em aterro sanitário encerrado, que se encontra em fase de remediação e monitoramento, situado na Estrada da Produção, o qual não possui numeração. No transbordo, a balança existente é operada por um funcionário da prefeitura e a mesma possui certificado de calibração com validade vigente. Cabe salientar que, conforme Art. 28 da Resolução da ANA n. 187/2024 as unidades de transbordo deverão possuir informações sobre a origem do RSU, composição, dia e hora de entrada e respectivo peso registrado em balança, o que já vem sendo executado na unidade, conforme Figura 6.

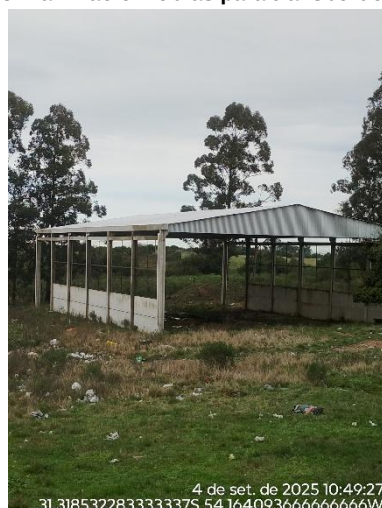
**Figura 8: Pavilhão em obras para transbordo de RSU**

O município de Bagé possui uma obra em andamento para a construção de um pavilhão onde a atividade de transbordo irá ocorrer. Na Figura 8 é possível verificar que a estrutura segue como na fiscalização de 2024: possui cobertura, mas ainda não possui piso impermeável nem a rampa para o manuseio dos resíduos e carregamento da carreta.

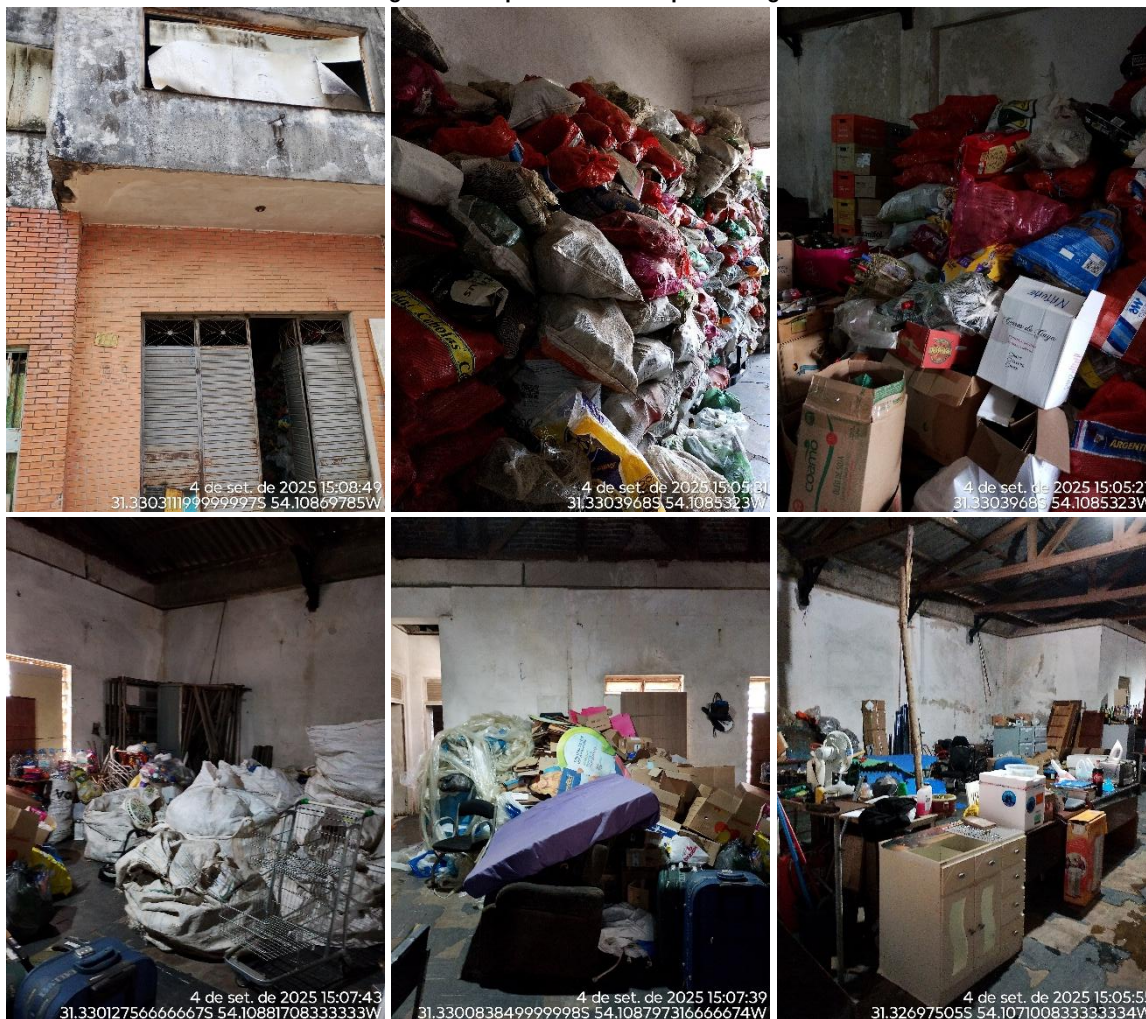
Figura 9: Ecoponto do município de Bagé

A Prefeitura de Bagé possui um Ecoponto, onde os munícipes podem descartar diferentes tipos de resíduos. Dentre os resíduos recebidos no ecoponto estão: recicláveis, vidro, resíduos eletrônicos e resíduos volumosos. O ecoponto fica em um prédio estadual e localiza-se na Avenida Barão do Triunfo, n. 1350. A prefeitura possui funcionários que auxiliam nas atividades do ecoponto, bem como controlam o que é recebido na unidade. Na Figura 9 são apresentadas imagens do ecoponto municipal.

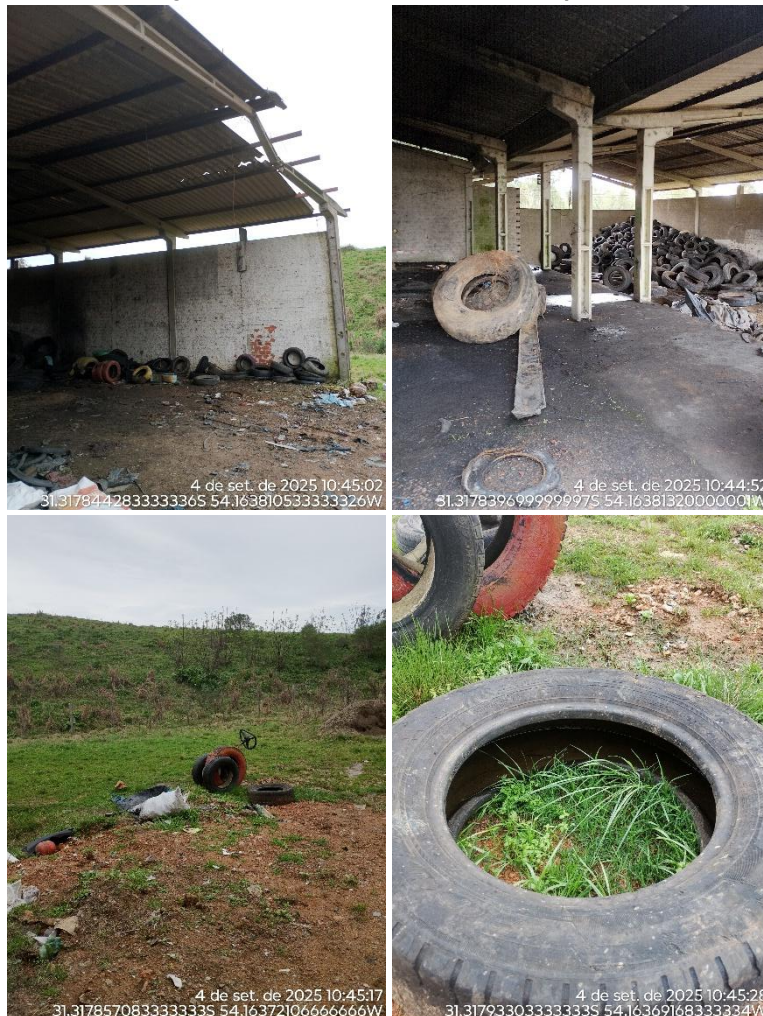
**Figura 10: Local de armazenamento dos pneus**

recolhimento por empresa parceira (Figura 10). O titular possui uma parceria com a Associação Nacional da Indústria de Pneumáticos – ANIP, sendo que a empresa Reciclanip (CNPJ: 08.892.627/0001-06), é responsável pelo serviço de recolhimento, transporte e destinação final (reutilização) dos pneus coletados, não existindo custo para a prefeitura de Bagé. Observou-se durante a fiscalização que os pneus vêm sendo dispostos fora da área coberta, propiciando o acúmulo de água e proliferação de vetores.

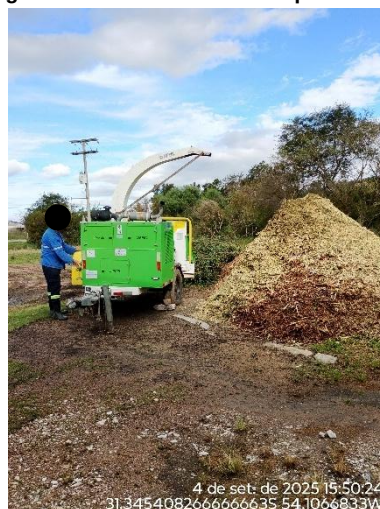
**Figura 11: Triturador utilizado pelo Titular**

Com relação aos resíduos de poda, foi informado à equipe de fiscalização da AGESAN-RS, que os usuários podem agendar a coleta para que a prefeitura realize ou para que estes realizem a entrega no local indicado. Atualmente a prefeitura de Bagé está dispondo os resíduos de poda na Av. Prof. Eduardo Contreiras Rodrigues, n. 78, onde existe um triturador disponível (Figura 11). O material triturado é doado para escolas que possuem projetos com compostagem, hortas comunitárias ou é utilizado pela prefeitura em plantações nos canteiros centrais.

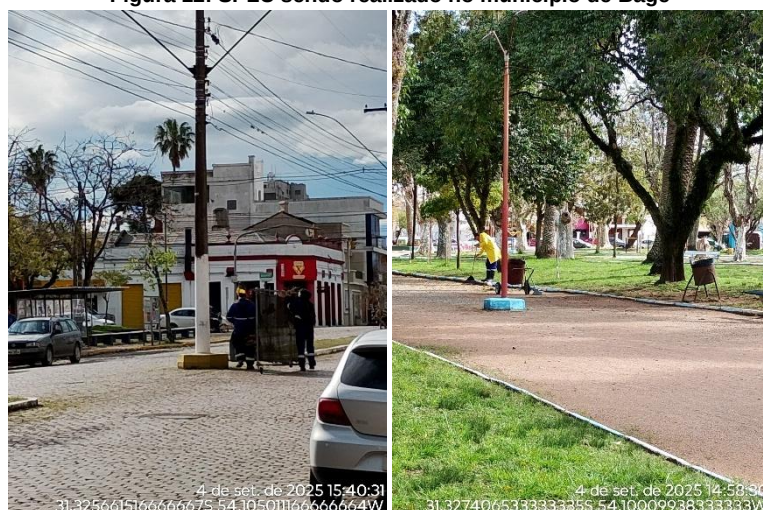
**Figura 12: SPLU sendo realizado no município de Bagé**

Durante a fiscalização tentou-se contato com o responsável pelas atividades de SPLU, porém, a equipe não foi recebida pelo funcionário. Ao longo da fiscalização a equipe passou por funcionários executando os serviços de varrição e roçada. Observou-se que os mesmos estavam utilizando equipamentos de proteção individual (Figura 12).

Os serviços ocorrem de acordo com as demandas do município. Ainda, durante a fiscalização verificou-se que existem diversas lixeiras públicas espalhadas por praças e pelas ruas. Com relação às lixeiras públicas do município, observou-se que diversas apresentam avarias, como tampas quebradas ou estão sem os sacos de lixo para a coleta dos resíduos.

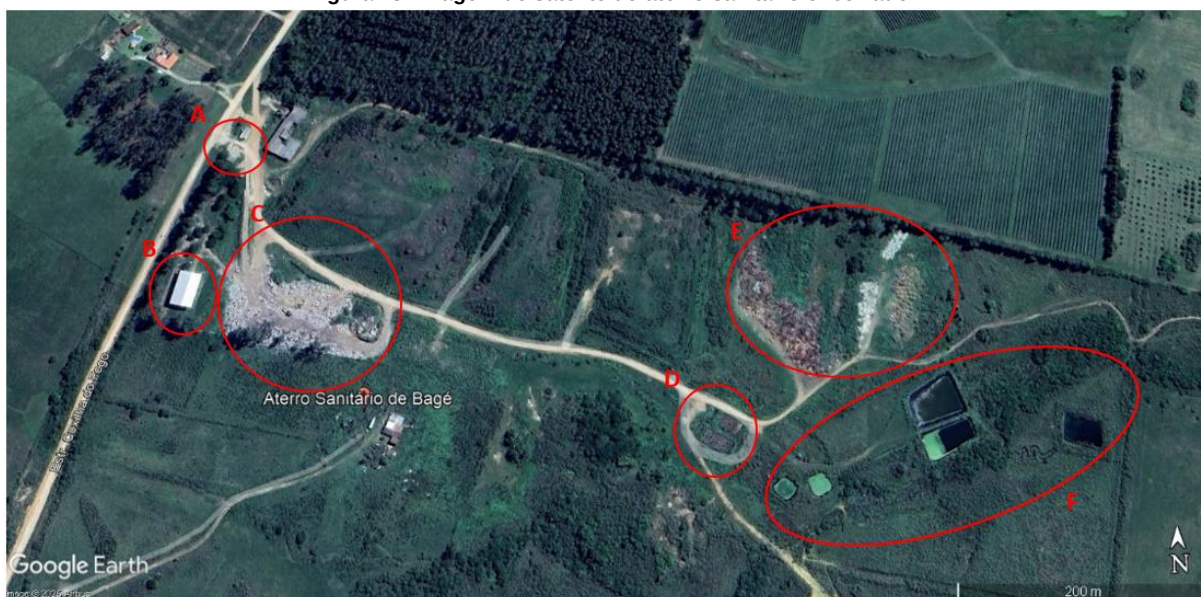
Figura 13: Imagem de satélite do aterro sanitário encerrado

O município de Bagé possui um aterro sanitário cujas atividades já foram encerradas e encontra-se em fase de remediação e monitoramento. O empreendimento possui licença única (LU) n. 1042.2022 emitida pela FEPAM para remediação de área degradada por disposição de RSU. Conforme LU, o empreendimento possui 5 células de disposição de RSU encerradas, 3 lagoas de lixiviado, 4 piezômetros e queimadores de gás, os quais não foram localizados. A Figura 13 reporta a imagem de satélite do local em questão. De acordo com a imagem apresentada, observa-se a presença de 5 lagoas e um leito de secagem. Além disso, observa-se a área que está sendo utilizada para atividade de transbordo, diretamente no solo e em local sem cobertura, área de disposição irregular de resíduos de poda de resíduos da construção civil

Subdivisão da área em Zonas, para facilitar a compreensão: A: Área da balança; B: Pavilhão em construção para novo transbordo; C: Local de disposição irregular dos RSU para realização do transbordo; D: leito de secagem; E: Local de disposição irregular de resíduos de poda e de construção civil; F: Lagoas de lixiviado do aterro sanitário encerrado.

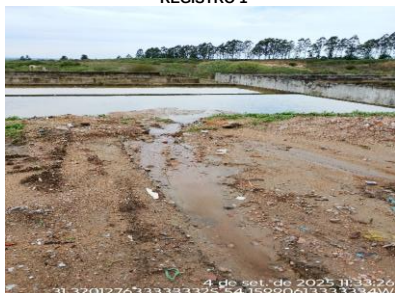
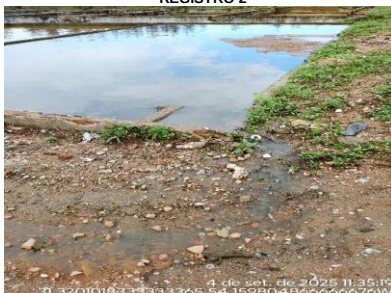
| NC | CÓDIGO DA NC | ATIVIDADE | Passivo ambiental (Titular) |
|---|---|---|---|
| 5 | - | <b>CONSTATAÇÃO</b> | Constatou-se que o local (leitos de secagem) onde é realizado o descarte irregular da água de lavagem dos contentores estava extravasando. |

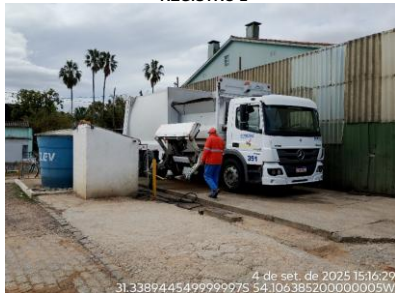
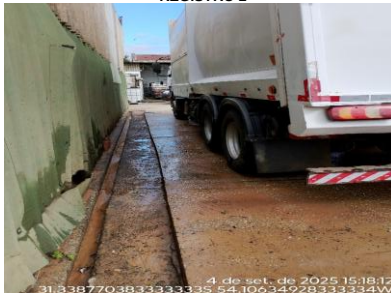
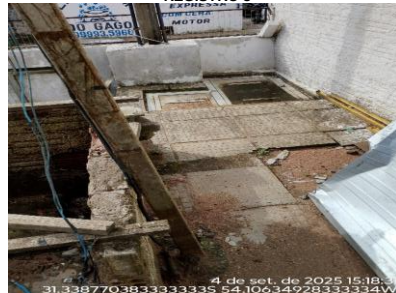
| NC | CÓDIGO DA NC | ATIVIDADE | Coleta de RSU (Prestador de Serviços - Conesul) |
|---|---|---|---|
| 6 | 1.18 | <b>CONSTATAÇÃO</b> | Efluente proveniente da limpeza dos caminhões é encaminhado para tratamento externo, porém, não foram encaminhadas evidências das cargas (manifestos de transporte e relatório de recebimento das cargas na unidade destinadora). |

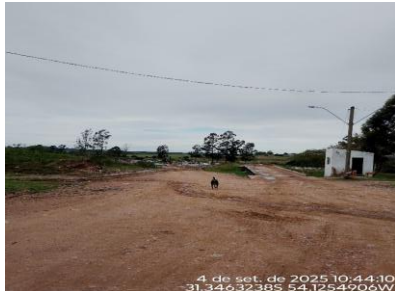
| NC | CÓDIGO DA NC | ATIVIDADE | Transbordo (Titular) |
|---|---|---|---|
| 8 | 3.3 | CONSTATAÇÃO | A unidade não possui identificação. |

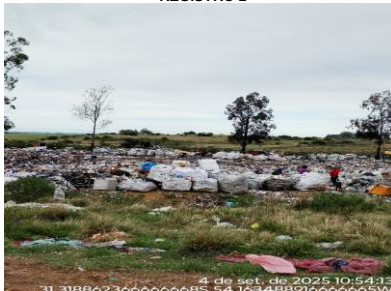
| NC | CÓDIGO DA NC | ATIVIDADE | Transbordo (Titular) |
|---|---|---|---|
| 9 | 3.4 | CONSTATAÇÃO | Apesar da área possuir cercamento, o acesso a terceiros não é impedida. No dia da fiscalização, dezenas de catadores estavam no local, inclusive com veículos (carros e caminhão) para retirarem resíduos triados. |

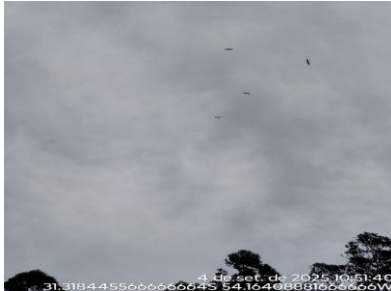
| NC | CÓDIGO DA NC | ATIVIDADE | Transbordo (Titular) |
|---|---|---|---|
| 17 | 3.18 | CONSTATAÇÃO | Acúmulo expressivo de RSU na área utilizada como transbordo. Devido ao acúmulo de RSU percebeu-se a presença de muitas aves no local. Conforme legislação vigente, resíduos não devem permanecer mais de 48h em unidades de transbordo. |

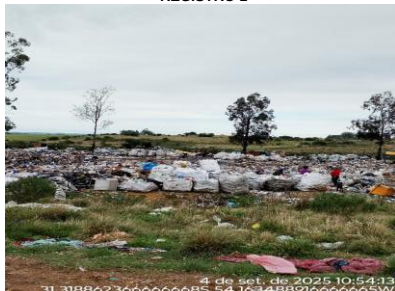
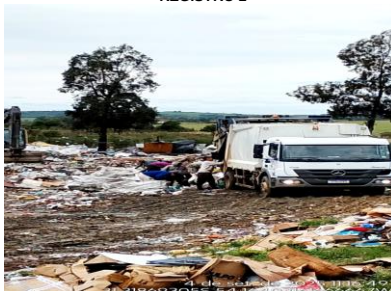
| NC | CÓDIGO DA NC | ATIVIDADE | Transbordo (Titular) |
|---|---|---|---|
| 18 | 3.17 | CONSTATAÇÃO | Local utilizado como transbordo recebe cargas durante o dia e a noite. Foi constatada a ausência de iluminação no local, o que dificulta a operação de descarga dos caminhões. |

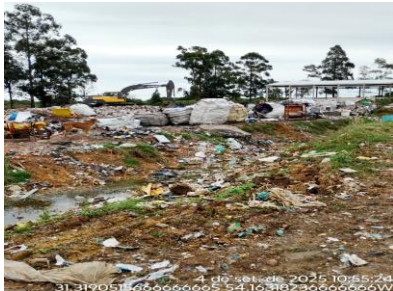
| NC | CÓDIGO DA NC | ATIVIDADE | Monitoramento Aterro Sanitário encerrado (Titular) |
|---|---|---|---|
| 19 | - | <b>CONSTATAÇÃO</b> | Foi constatado durante a fiscalização o vazamento de chorume de uma das caixas de passagem e da última lagoa de acondicionamento. Item 4.1 não permite o lançamento do efluente gerado no meio ambiente. |

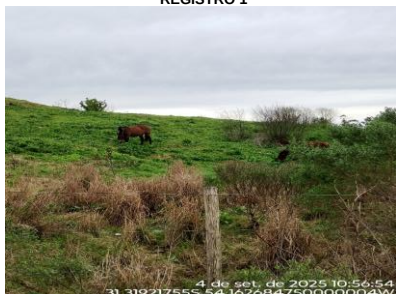
| NC | CÓDIGO DA NC | ATIVIDADE | Monitoramento Aterro Sanitário encerrado (Titular) |
|---|---|---|---|
| 23 | - | <b>CONSTATAÇÃO</b> | Foi verificada a presença de animais pastando nas gramíneas das células encerradas o pode causar erosão e risco de desmoronamento futuro. |

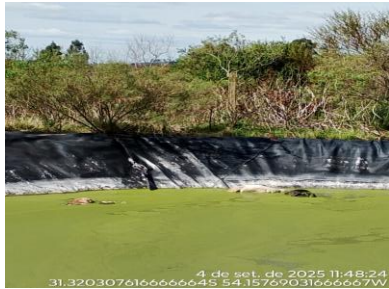
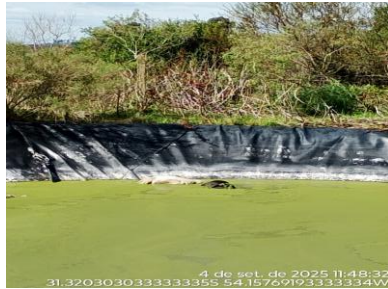
| NC | CÓDIGO DA NC | ATIVIDADE | Monitoramento Aterro Sanitário encerrado (Titular) |
|---|---|---|---|
| 24 | - | <b>CONSTATAÇÃO</b> | Foi constatado durante a fiscalização grande acúmulo de água entre as células encerradas, caracterizando ineficiência da drenagem. Cabe salientar que esse acúmulo pode acarretar em instabilidade dos taludes das células. Deverá ser demonstrada as ações que vêm sendo efetuadas para solucionar os problemas referentes a drenagem da área, conforme item 8.4.4 da LU 1042/2024. |

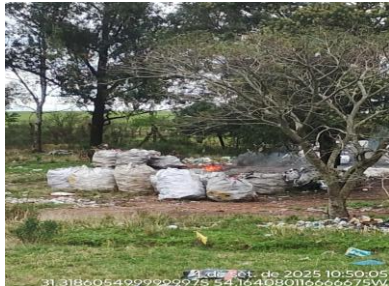
| NC | CÓDIGO DA NC | ATIVIDADE | Monitoramento Aterro Sanitário encerrado (Titular) |
|---|---|---|---|
| 26 | - | CONSTATAÇÃO | Foi verificado indícios de que ocorre queima de material na área de monitoramento do aterro sanitário encerrado. Item 6.2 proíbe a queima a céu aberto de qualquer material. |

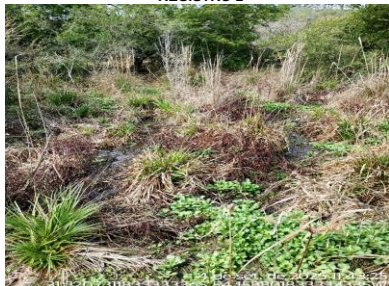
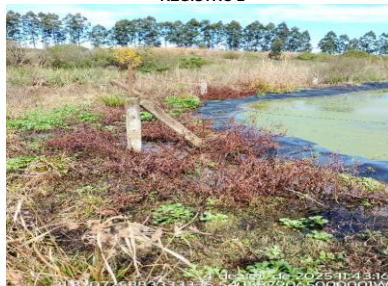
| NC | CÓDIGO DA NC | ATIVIDADE | Monitoramento Aterro Sanitário encerrado (Titular) |
|---|---|---|---|
| 27 | - | CONSTATAÇÃO | Verificou-se que uma das lagoas de lixiviado estava em nível crítico, estando uma das lagoas extravasando durante a fiscalização. Item 4.1 não permite o lançamento do efluente gerado no meio ambiente. |
| GRUPO | PRAZO | NÃO CONFORMIDADE | Não atender a integridade das condições especificadas na LU n.1042/2022. |

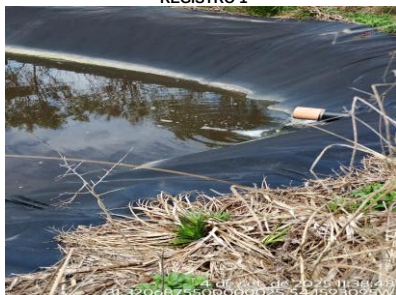
REGISTRO 1

| NC | CÓDIGO DA NC | ATIVIDADE | Monitoramento Aterro Sanitário encerrado (Titular) |
|---|---|---|---|
| 28 | - | CONSTATAÇÃO | Durante a fiscalização observou-se que água pluvial estava chegando na lagoa de lixiviado. |
| GRUPO | PRAZO | NÃO CONFORMIDADE | Drenagem inadequada da unidade. |

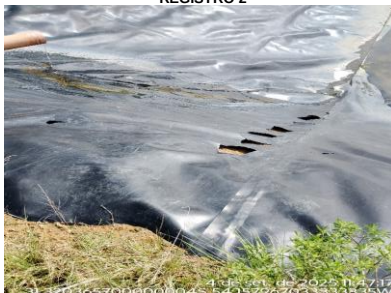
REGISTRO 2

| NC | CÓDIGO DA NC | ATIVIDADE | Monitoramento Aterro Sanitário encerrado (Titular) |
|---|---|---|---|
| 29 | - | CONSTATAÇÃO | Verificou-se que as lonas das lagoas estavam com avarias em diversos pontos o que afeta a impermeabilização e acarreta em contaminação do solo com lixiviado. Item 2.1 exige a realização de procedimentos periódicos e manutenção das estruturas visando a preservação do ambiente. |
| GRUPO | PRAZO | NÃO CONFORMIDADE | Não atender a integridade das condições especificadas na LU n.1042/2022. |

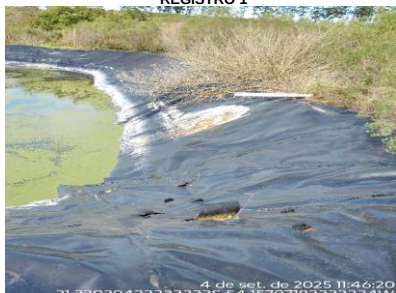
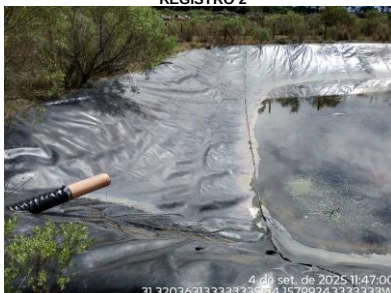
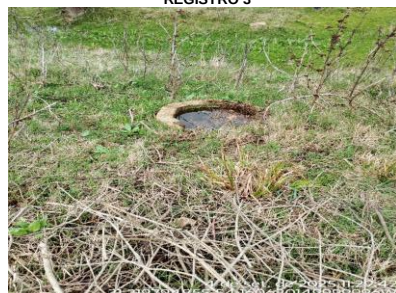
| NC | CÓDIGO DA NC | ATIVIDADE | Monitoramento Aterro Sanitário encerrado (Titular) |
|---|---|---|---|
| 30 | - | CONSTATAÇÃO | Durante a fiscalização observou-se diversas tubulações de conexão das lagoas de lixiviado estão obstruídas, não existindo fluxo de líquido. Além disso, as caixas de inspeção também estavam obstruídas e extravasando. |
| GRUPO | PRAZO | NÃO CONFORMIDADE | Falta de manutenção e conservação. |

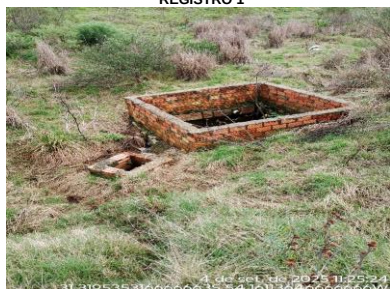
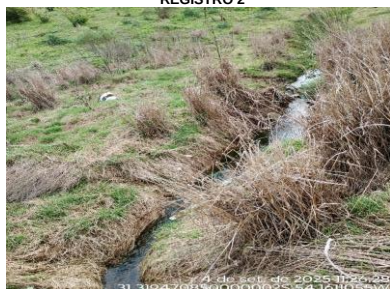
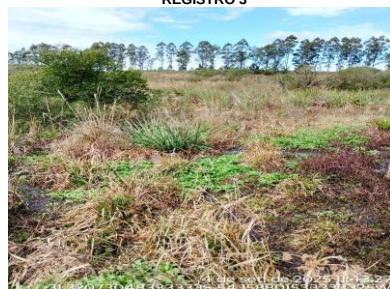
| NC | CÓDIGO DA NC | ATIVIDADE | Monitoramento Aterro Sanitário encerrado (Titular) |
|---|---|---|---|
| 32 | - | CONSTATAÇÃO | Verificou-se falta de manutenção na unidade, havendo caixas de passagem sem tampas e vegetação alta. |
| GRUPO | PRAZO | NÃO CONFORMIDADE | Falta de manutenção e conservação na unidade. |

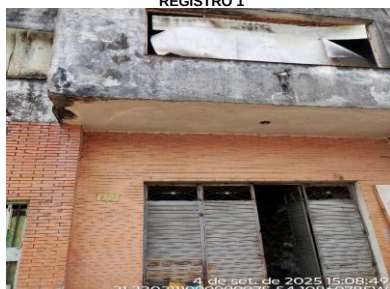
REGISTRO 1

| NC | CÓDIGO DA NC | ATIVIDADE | Ecoponto |
|---|---|---|---|
| 33 | 9.1 | CONSTATAÇÃO | Local de entrega voluntária e armazenamento de materiais recicláveis sem identificação no prédio. |
| GRUPO | PRAZO | NÃO CONFORMIDADE | Unidade sem placa de identificação. |

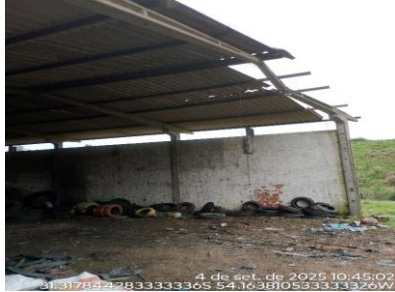
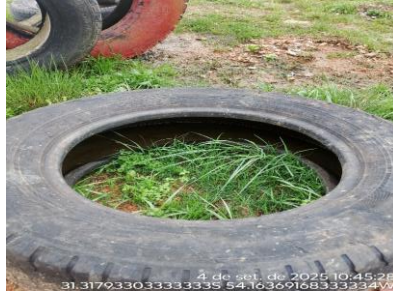
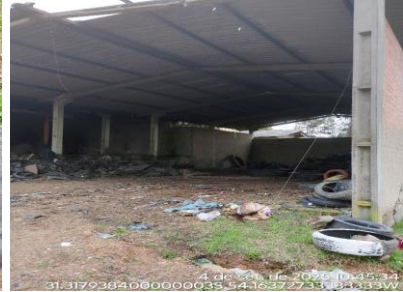
| 34 | 10.3 | CONSTATAÇÃO | Pneus sendo armazenados em local sem cobertura, propiciando acúmulo de água e proliferação de vetores. |
| GRUPO | PRAZO | NÃO CONFORMIDADE | Acondicionamento inadequado de resíduos. |

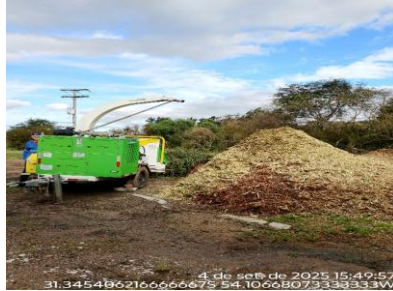
REGISTRO 2

| 35 | 11.3 | CONSTATAÇÃO | Resíduos de poda vem sendo dispostos em local sem licenciamento ambiental vigente. No local existe o triturado e os materiais triturados que são doados para municípios que tem interesse. |
| GRUPO | PRAZO | NÃO CONFORMIDADE | Unidade sem licenciamento ambiental vigente. |

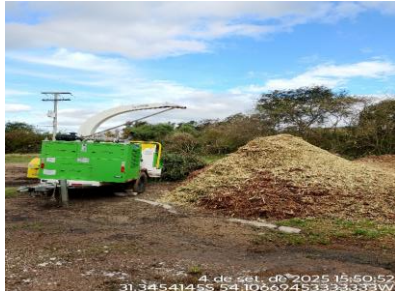
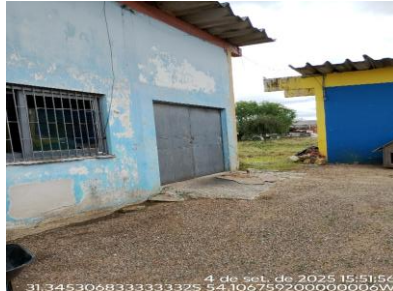
| 36 | 11.2 | CONSTATAÇÃO | Local de disposição de resíduos de poda sem identificação. |
| GRUPO | PRAZO | NÃO CONFORMIDADE | Unidade sem placa de identificação. |

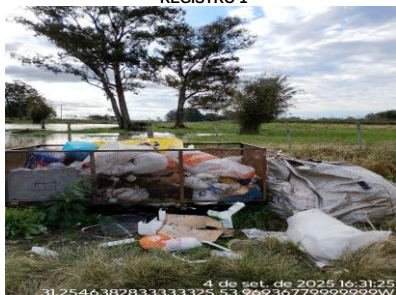
REGISTRO 1

| NC | CÓDIGO DA NC | ATIVIDADE | Coleta de RSU (Titular e Usuários) |
|---|---|---|---|
| 37 | - | <b>CONSTATAÇÃO</b> | Constatou-se que no interior do município os resíduos estão sendo acondicionados no chão, ao lado das lixeiras coletivas. |
| <b>GRUPO</b> | <b>PRAZO</b> | <b>NÃO CONFORMIDADE</b> | Acondicionamento inadequado dos resíduos. |
