**Carta nº 747/2025 – Regulatório Técnico**

**Assunto:** Relatório Técnico de Fiscalização regular no município de Capão da Canoa.  
Processo AGESAN número: 015/2025.

## RELATÓRIO DE AJUSTAMENTO DE AÇÃO E CONDUTA – RAAC

**Referência: RELATÓRIO TÉCNICO DE FISCALIZAÇÃO N. 015/2025 – RTF**  
Município de Capão da Canoa- Vistoria realizada no dia 21, 22 e 23 de janeiro de 2025

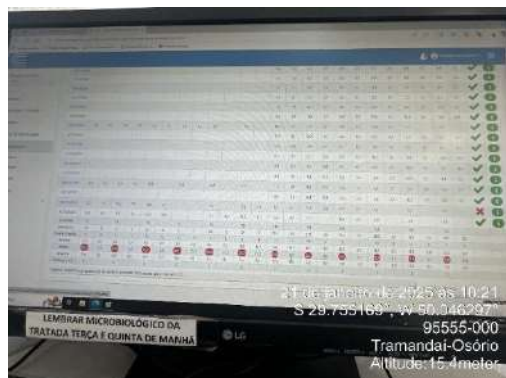
| NC | CÓDIGO DA NC | UNIDADE | ETA II Capão da Canoa |
|---|---|---|---|
| GRUPO | PRAZO | NÃO CONFORMIDADE | Erro de cálculo no fechamento mensal das análises realizadas, ocasionando valores incertos dos parâmetros no sistema de monitoramento. |

Informamos que a falha do sistema, que ocasionava erro na média do fechamento mensal de análises realizadas, foi ajustado. Abaixo, segue a imagem comprobatória da adequação (Figura 2).

| Ação | Prazo previsto |
|---|---|
| Providenciar ajuste no sistema STC (correção). | Concluído- 24/03/2025 |

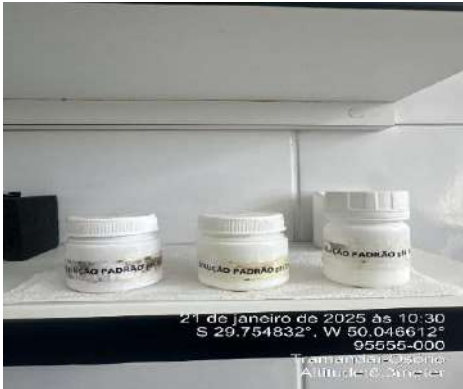
Figura 1 (Anterior)

Informamos que foram devidamente etiquetados os frascos (contendo a data de validade) das soluções tampão pH de uso, conforme imagem comprobatória abaixo.

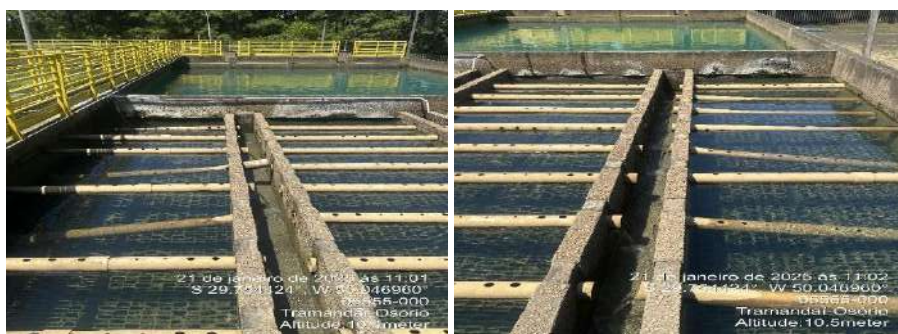
Figura 1 (Anterior)

Informamos que será providenciada a manutenção da estrutura, conforme plano de ação abaixo.

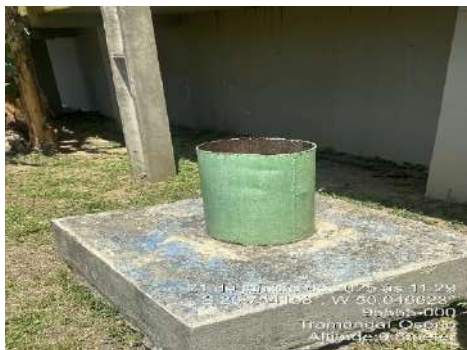
Figura 1 (Anterior)

Informamos que serão confeccionadas e instaladas as tampas nos poços, conforme plano de ação abaixo.

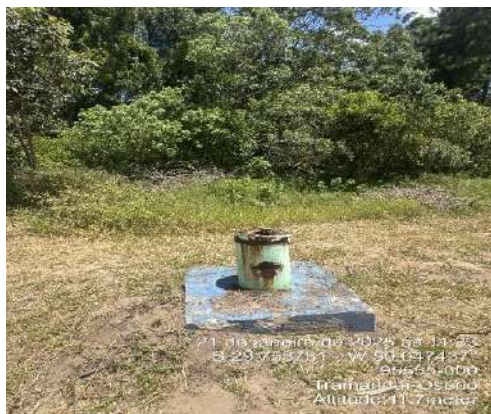
**Figura 1 (Anterior)**

| NC | CÓDIGO DA NC | UNIDADE | ETA II Capão da Canoa (Poço B) |
|---|---|---|---|
| 2 | 180 dias | OBSERVAÇÃO | Os poços nunca haviam sido informados no Anexo II. |

Informamos que serão confeccionadas e instaladas as tampas nos poços, conforme plano de ação abaixo.

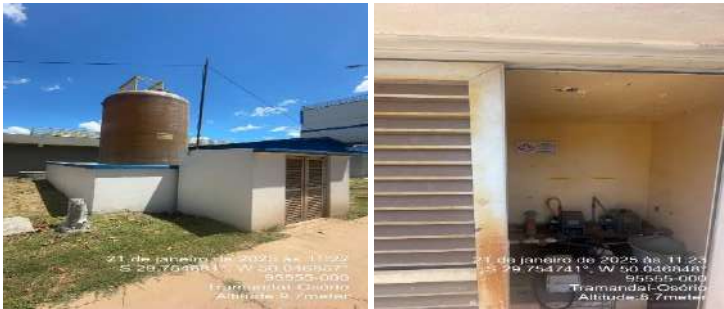
Figura 1 (Anterior)

Informamos que foi instalada placa de identificação do produto ácido fluorsilícico na unidade, conforme imagem comprobatória abaixo.

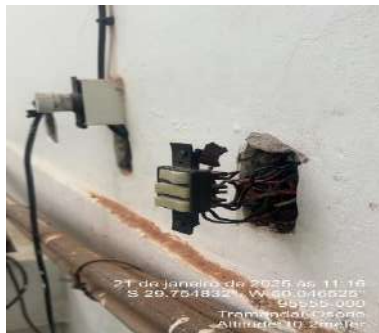
**Figura 1 (Anterior)**

Informamos que será providenciada a manutenção nos interruptores, conforme plano de ação abaixo.

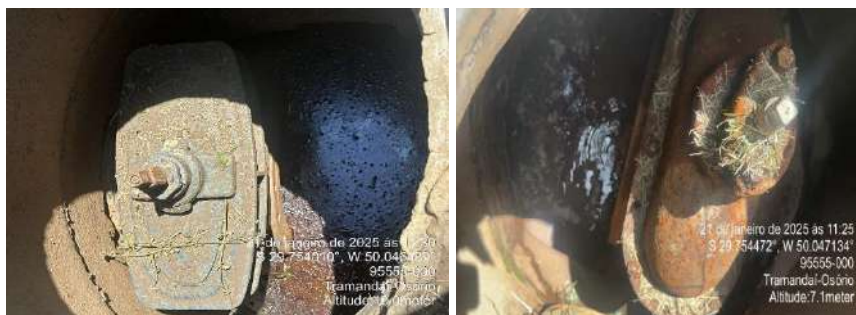
**Figura 1 (Anterior)**

| NC | CÓDIGO DA NC | UNIDADE | ETA II Capão da Canoa |
|---|---|---|---|
| 15 | A4.13 | <b>CONSTATAÇÃO</b> | Registros de expurgo do decantador e filtros com vazamento. |

Informamos que será substituído o registro DN300, conforme plano de ação abaixo.

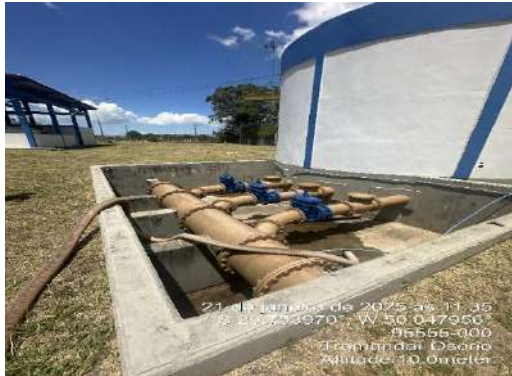
Figura 1 (Anterior)

| NC | CÓDIGO DA NC | UNIDADE | EBAB (1º RECALQUE) ETA II Capão da Canoa |
|---|---|---|---|
| <b>MANIFESTAÇÃO DA CORSAN:</b> <u>Em processamento.</u><br><br>Informamos que será providenciada a aquisição e instalação de proteção da caixa de manobra, conforme o plano de ação abaixo. | | | |

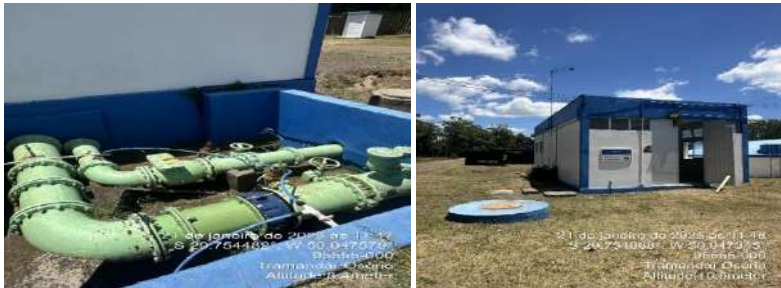
Figura 1 (Anterior)

Informamos que foi realizada a instalação do guarda-corpo no local, conforme imagens comprobatórias abaixo.

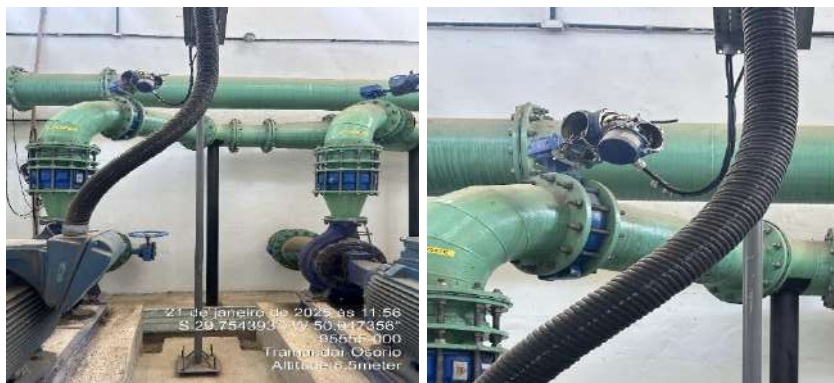
**Figura 1 (Anterior)**

Informamos que será removido o atuador elétrico e instalado volante manual, conforme plano de ação abaixo.

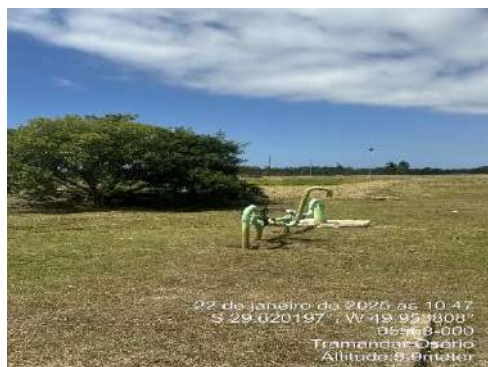
Figura 1 (Anterior)

Informamos que foi confeccionada e instalada placa de identificação do poço de captação subterrânea, localizado na ETA Curumim, conforme imagens comprobatórias abaixo

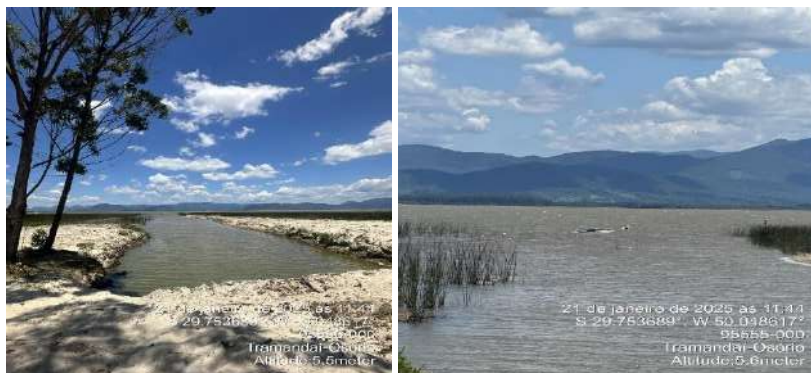
Figura 1 (Anterior)

Informamos que foi confeccionada e instalada a placa de identificação na unidade de captação ETA II Capão da Canoa. Seguem as evidências comprobatórias, conforme imagens comprobatórias abaixo.

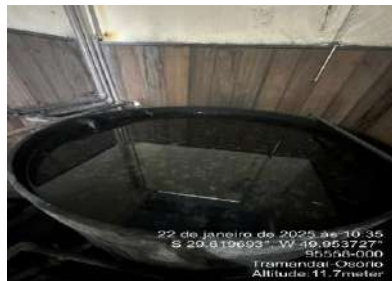
**Figura 1 (Anterior)**

Informamos que foi esvaziada e colocada tampa na tina de carvão, conforme imagem comprobatória abaixo (Figura 2).

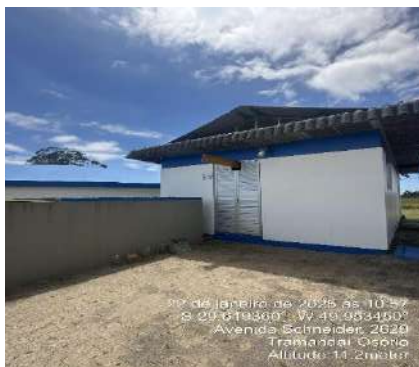
**Figura 1 (Anterior)**

Informamos que foi confeccionada e instalada a placa de identificação na unidade EBAT ETA Curumim, conforme imagens comprobatórias abaixo.

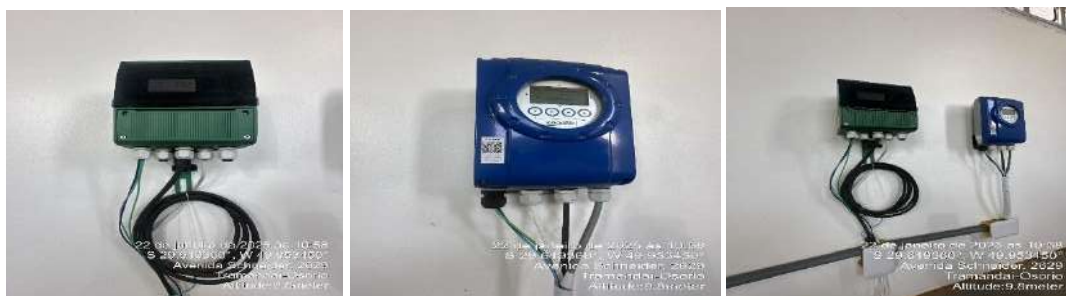
Figura 1 (Anterior)

Informamos que será providenciada a identificação na IHM, conforme plano de ação abaixo.

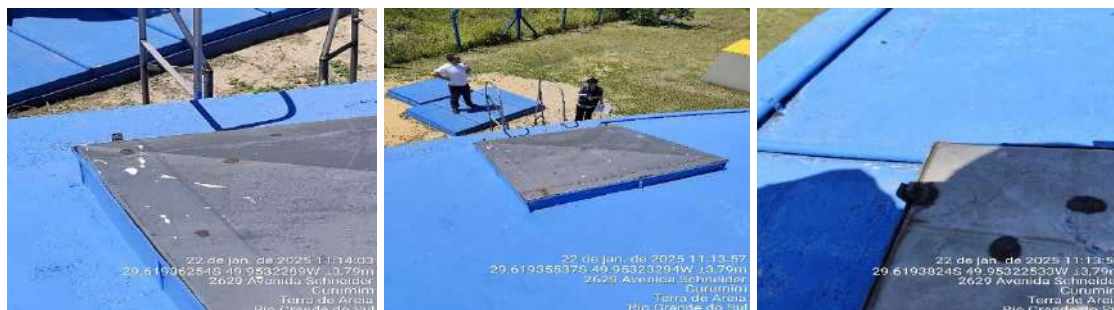
Figura 1 (Anterior)

Informamos que foi instalado dispositivo de travamento (cadeado padrão) na tampa de inspeção do R 00 - ETA Curumim, conforme plano de ação abaixo.

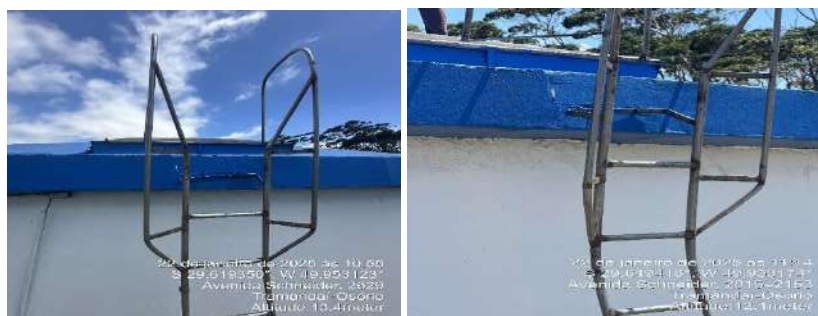
Figura 1 (Anterior)

Informamos que foi realizada a manutenção da escada do reservatório R 00 - ETA Curumim, garantindo sua fixação adequada e a segurança aos usuários, conforme imagem comprobatória abaixo (Figura 2).

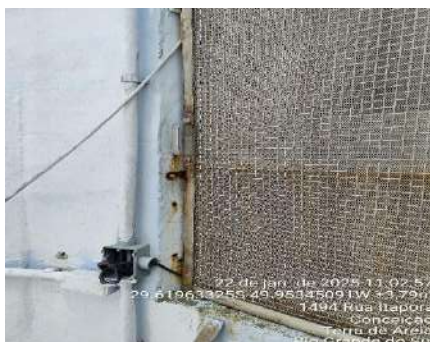
Figura 1 (Anterior)

Informamos que será providenciada manutenção (readequação) na tampa e instalado dispositivo de travamento (cadeado), conforme plano de ação abaixo.

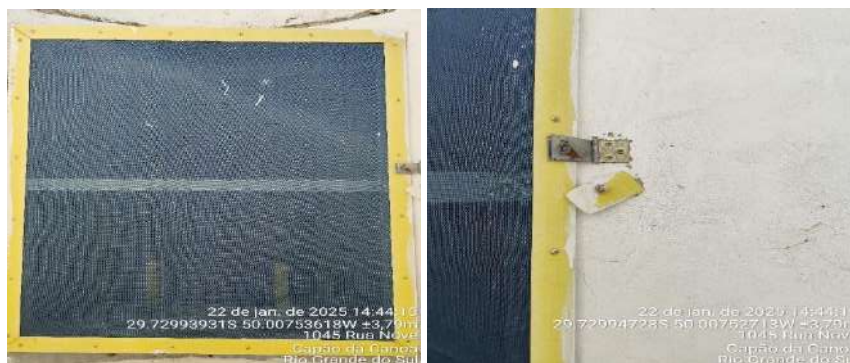
Figura 1 (Anterior)

Informamos que será providenciada manutenção (readequação) na tampa e instalado dispositivo de travamento (cadeado), conforme plano de ação abaixo.

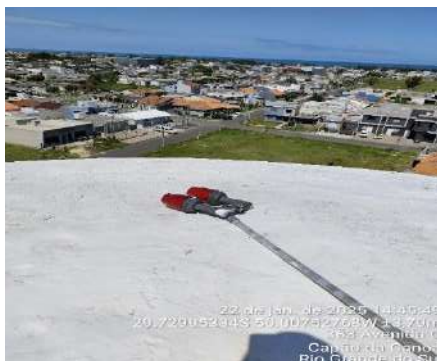
**Figura 1 (Anterior)**

Informamos que será executada a manutenção, com a fixação do sinalizador do reservatório R-22, conforme plano de ação abaixo.

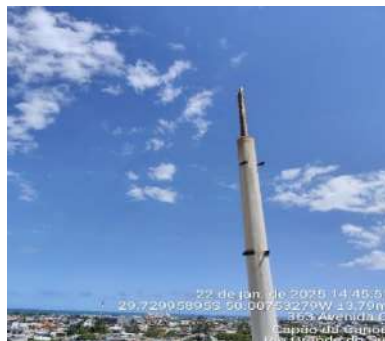
**Figura 1 (Anterior)**

Informamos que será reinstalado para-raios no topo do reservatório, conforme plano de ação abaixo.

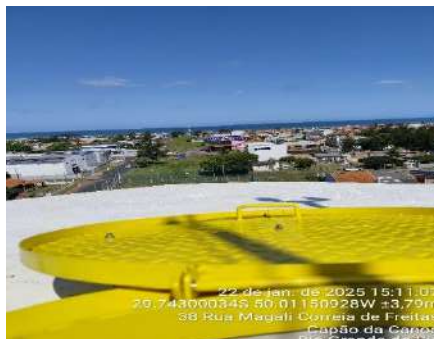
**Figura 1 (Anterior)**

Informamos que foi providenciada a instalação de travamento da tampa, o qual se encontra devidamente fechada, conforme imagens comprobatórias abaixo.

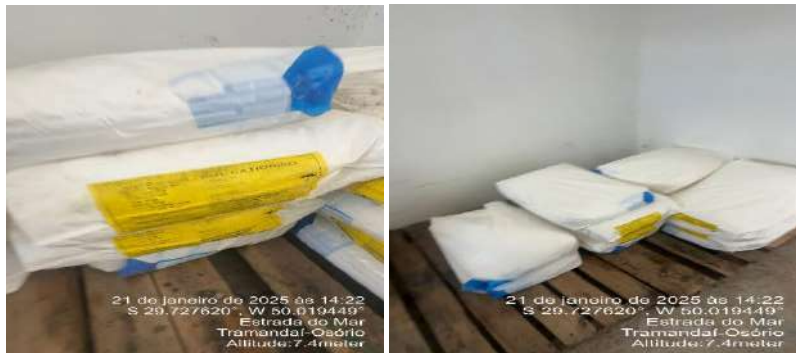
Figura 1 (Anterior)

| NC | CÓDIGO DA NC | UNIDADE | ETE Guarani |
|---|---|---|---|
| 44 | E2.14 | CONSTATAÇÃO | Produto químico sem a FISPQ. |
| GRUPO | PRAZO | NÃO CONFORMIDADE | Armazenamento inadequado de produtos químicos. |

Informamos que será providenciado suporte para afiação da FISPQ no local, com as informações do produto químico armazenado (polímero), conforme plano de ação abaixo.

| Ação | Prazo previsto |
|---|---|
| Providenciar suporte para afiação da FISPQ do produto (polímero) na unidade. | 05/05/2025 |

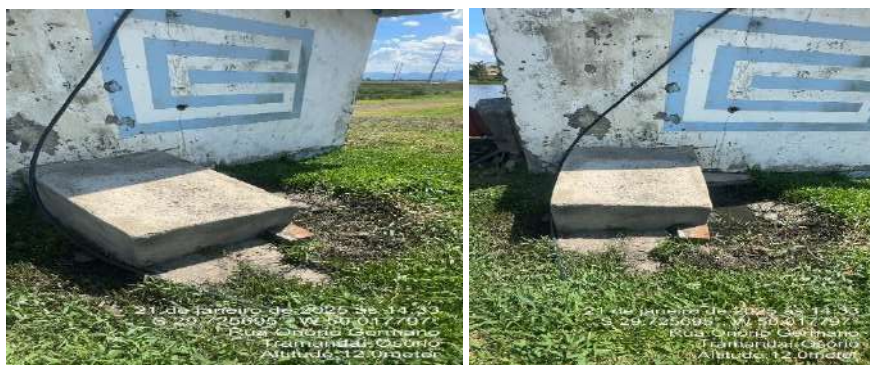
Figura 1 (Anterior)

| NC | CÓDIGO DA NC | UNIDADE | ETE Guarani |
|---|---|---|---|
| 45 | E2.12 | <b>CONSTATAÇÃO</b> | Estava extravasando esgoto próximo à uma estrutura desativada. |
| GRUPO | PRAZO | NÃO CONFORMIDADE | Obstrução ou extravasamento das redes da ETE. |

Informamos que será providenciada a manutenção na unidade, com limpeza na rede de entrada, conforme plano de ação abaixo.

| Ação | Prazo previsto |
|---|---|
| Providenciar manutenção/limpeza na rede de entrada da unidade. | 16/05/2025 |

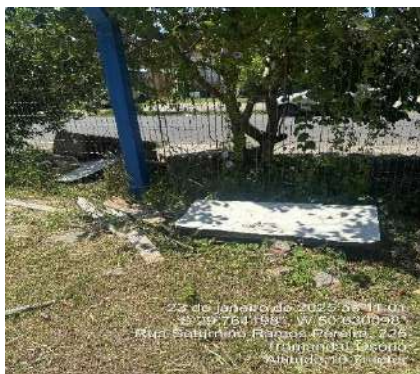
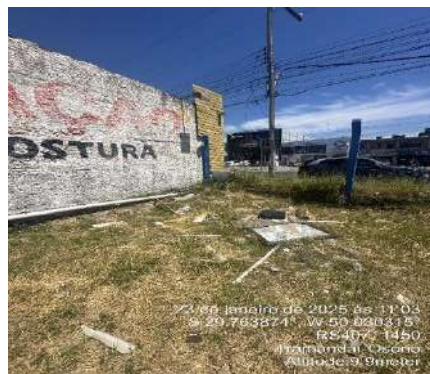
**Figura 1 (Anterior)**

| NC | CÓDIGO DA NC | UNIDADE | R 07 |
|---|---|---|---|
| 46 | A5.17 | CONSTATAÇÃO | Material acumulado pelo terreno. |
| GRUPO | PRAZO | NÃO CONFORMIDADE | Falta de conservação e manutenção preventiva de unidade. |

Informamos que foi providenciada a manutenção na unidade, com a retirada do material acumulado no terreno, conforme o plano de ação abaixo.

| Ação | Prazo previsto |
|---|---|
| Retirar material acumulado. | Concluído-18/03/2025 |

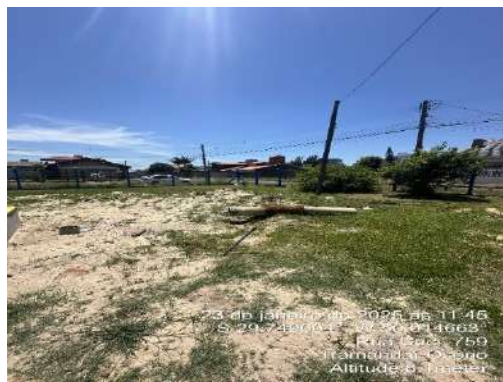
Figura 1 (Anterior)

| NC | CÓDIGO DA NC | UNIDADE | R 04 - CECY |
|---|---|---|---|
| 47 | A5.17 | CONSTATAÇÃO | Material acumulado pelo terreno. |
| GRUPO | PRAZO | NÃO CONFORMIDADE | Falta de conservação e manutenção preventiva de unidade. |

Informamos que será realizada a manutenção na unidade, com a remoção do material acumulado, conforme plano de ação abaixo.

| Ação | Prazo previsto |
|---|---|
| Providenciar a remoção do material na unidade. | 01/05/2025 |

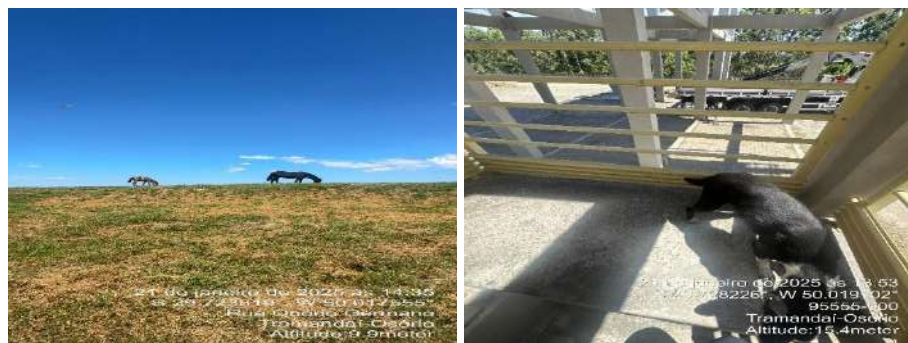
**Figura 1 (Anterior)**

| NC | CÓDIGO DA NC | UNIDADE | ETE Guarani |
|---|---|---|---|
| 49 | - | <b>CONSTATAÇÃO</b> | Presença de vários cavalos e cachorros na ETE. |
| GRUPO | PRAZO | NÃO CONFORMIDADE | Presença de animais nas estruturas. |

Informamos que foi providenciada a remoção dos animais junto às dependências da ETE Guarani, não havendo mais a presença destes no local, conforme imagens comprobatórias abaixo (Figuras 2A/2B).

| Ação | Prazo previsto |
|---|---|
| Providenciar a remoção dos animais do local. | Concluído-25/03/2025 |

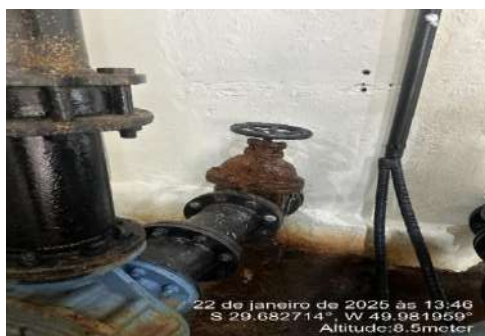
Figura 1 (Anterior)

| NC | CÓDIGO DA NC | UNIDADE | EBAT HIDRÁULICA - RESERVATÓRIOS BAG |
|---|---|---|---|
| 65 | A3.5 | CONSTATAÇÃO | Constatou-se que há vazamento no registro de uma das bombas da EBAT. |

Informamos que será providenciada a substituição da gaxeta, conforme plano de ação abaixo.

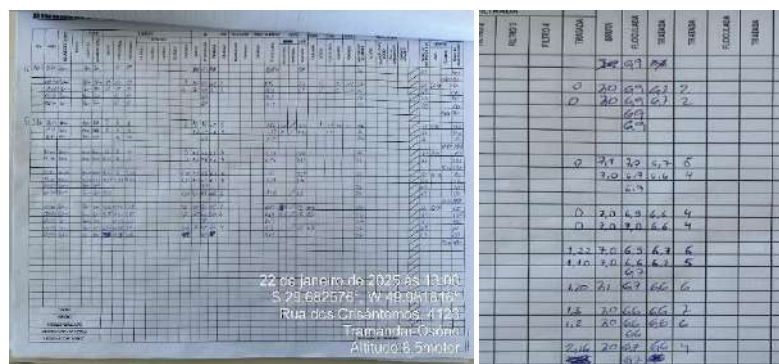
**Figura 1 (Anterior)**

Informamos que devido a quantidade de lodo presente no bloco hidráulico, a turbidez da decantada estava elevada e sobrecarregando os filtros. Cabe informar também, que o decantador foi lavado assim que possível, depois da aquisição pela Corsan. Após a limpeza do bloco hidráulico, em 26/02/2025, a turbidez dos filtros regularizou, estando dentro do limite estabelecido pela portaria, conforme imagem comprobatória, abaixo.

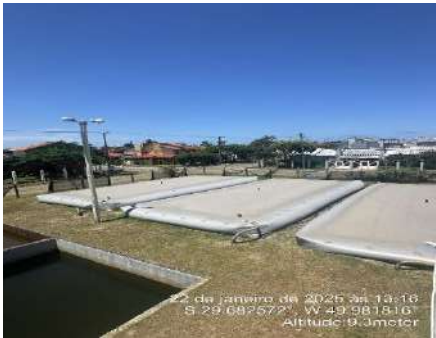
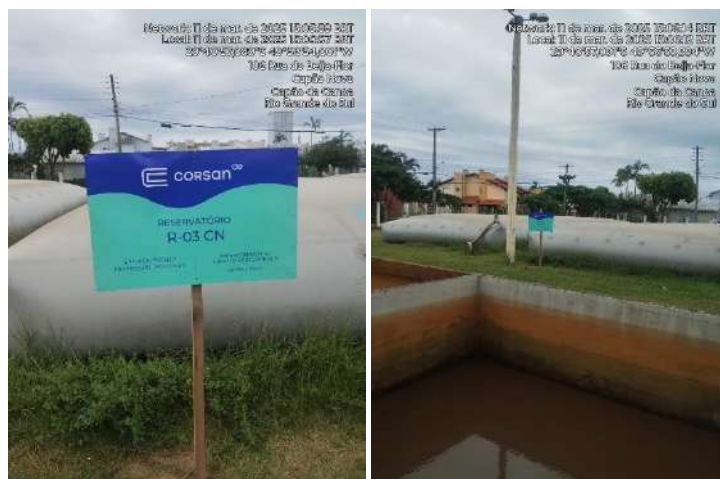
| NC | CÓDIGO DA NC | UNIDADE | R Apoiado ETA Hidráulica |
|---|---|---|---|
| 75 | A5.1 | CONSTATAÇÃO | Ausência de identificação da estrutura. |
| GRUPO | PRAZO | NÃO CONFORMIDADE | Inexistência de identificação no reservatório. |

Informamos que foi confeccionada e instalada a placa de identificação na unidade R Apoiado ETA Hidráulica (R-03 CN), conforme evidências comprobatórias abaixo.

| Ação | Prazo previsto |
|---|---|
| Confeccionar e instalar placa na unidade. | Concluído-11/03/2025 |

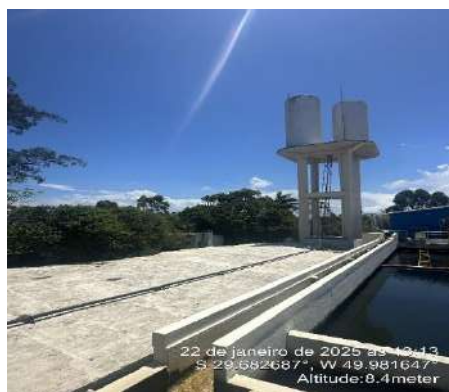
Figura 1 (Anterior)

| NC | CÓDIGO DA NC | UNIDADE | R Semienterrado ETA Hidráulica |
|---|---|---|---|
| 76 | A5.11 | CONSTATAÇÃO | Ausência de certificado de limpeza do reservatório semienterrado. |
| GRUPO | PRAZO | NÃO CONFORMIDADE | Não prever a limpeza de reservatório de água no intervalo mínimo de um ano. |

Informamos que devido ao período de transição da operação do SAA Hidráulica, está sendo verificada a documentação pertinente, a qual será informada no prazo previsto.

| Ação | Prazo previsto |
|---|---|
| Providenciar a verificação e encaminhamento da documentação pertinente. | 28/07/2025 |

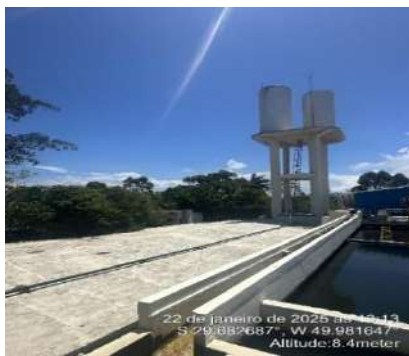
**Figura 1 (Anterior)**

| NC | CÓDIGO DA NC | UNIDADE | R Elevado ETA Hidráulica |
|---|---|---|---|
| 77 | A5.11 | CONSTATAÇÃO | Ausência de certificado de limpeza do sistema de reservação elevado. |
| GRUPO | PRAZO | NÃO CONFORMIDADE | Não prever a limpeza de reservatório de água no intervalo mínimo de um ano. |

Informamos que devido ao período de transição da operação do SAA Hidráulica, está sendo verificada a documentação pertinente, a qual será informada no prazo previsto.

| Ação | Prazo previsto |
|---|---|
| Providenciar a verificação e encaminhamento da documentação pertinente. | 28/07/2025 |

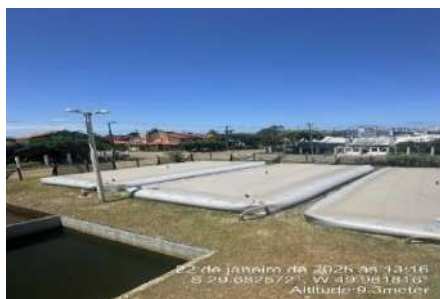
**Figura 1 (Anterior)**

| NC | CÓDIGO DA NC | UNIDADE | R Apoiado ETA Hidráulica |
|---|---|---|---|
| 78 | A5.11 | CONSTATAÇÃO | Ausência de certificado de limpeza do sistema de reservação apoiado. |
| GRUPO | PRAZO | NÃO CONFORMIDADE | Não prever a limpeza de reservatório de água no intervalo mínimo de um ano. |

Informamos que devido ao período de transição da operação do SAA Hidráulica, está sendo verificada a documentação pertinente, a qual será informada no prazo previsto.

| Ação | Prazo previsto |
|---|---|
| Providenciar a verificação e encaminhamento da documentação pertinente. | 28/07/2025 |

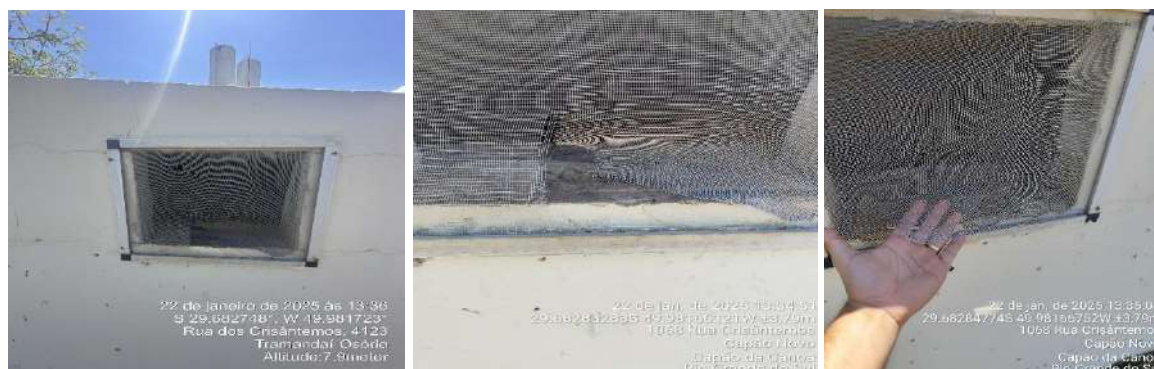
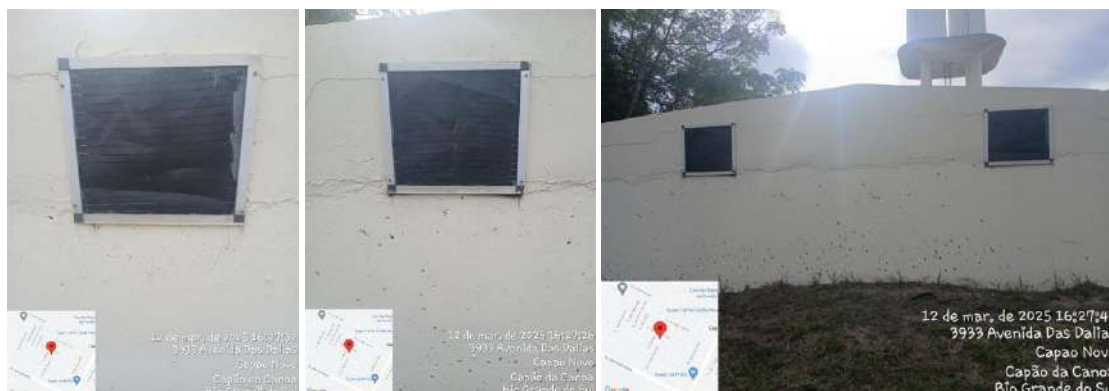
| NC | CÓDIGO DA NC | UNIDADE | R Semienterrado ETA Hidráulica |
|---|---|---|---|
| 79 | A5.6 | CONSTATAÇÃO | Tela do reservatório danificada. |
| GRUPO | PRAZO | NÃO CONFORMIDADE | Ausência de tubulação de ventilação protegidas com tela e com cobertura que impeça a entrada de água de chuva e limite a entrada de poeira. |

Informamos que foi providenciada a instalação de nova tela, conforma imagens comprobatórias abaixo.

| Ação | Prazo previsto |
|---|---|
| Providenciar a instalação de nova tela. | Concluído-12/03/2025 |

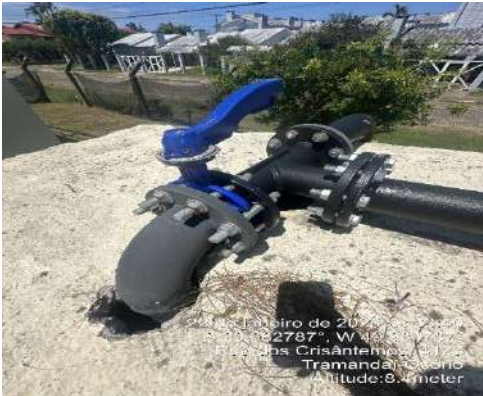
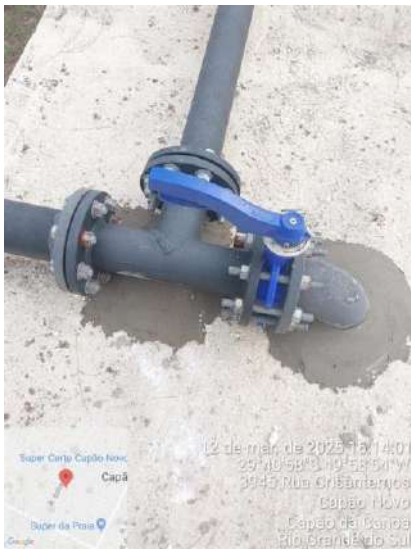
| NC | CÓDIGO DA NC | UNIDADE | R Semienterrado ETA Hidráulica |
|---|---|---|---|
| 80 | A5.11 | CONSTATAÇÃO | Estrutura permite entrada de vetores e sujidades. |
| GRUPO | PRAZO | NÃO CONFORMIDADE | Ausência de abertura de inspeção fechada com tampa inteiriça dotada de dispositivo e travamento. |

Informamos que foi feita manutenção na volta da tubulação, vedando a entrada de vetores e sujidades, conforma imagens comprobatórias abaixo.

| Ação | Prazo previsto |
|---|---|
| Providenciar manutenção/vedação na unidade. | Concluído-12/03/2025 |

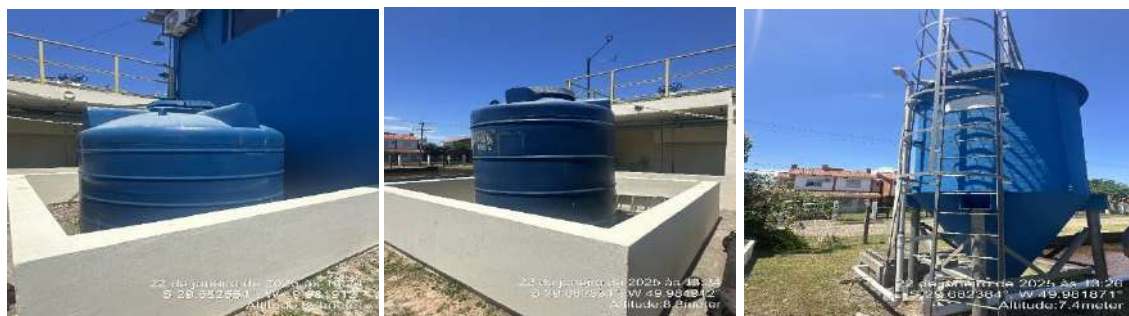
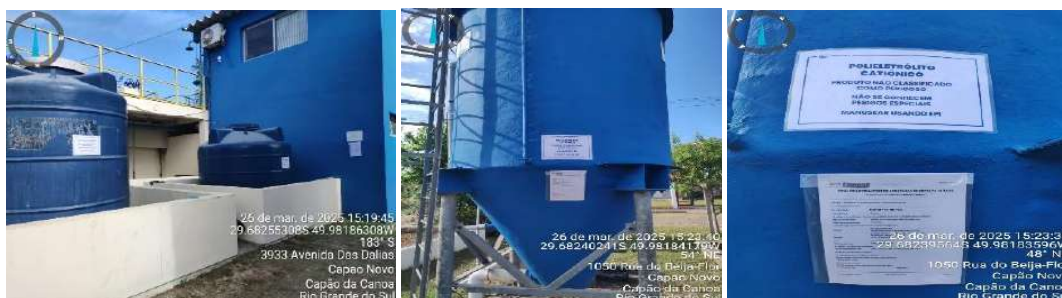
| NC | CÓDIGO DA NC | UNIDADE | ETA Hidráulica |
|---|---|---|---|
| 81 | A4.20 | CONSTATAÇÃO | Ausência das FISPQ dos produtos químicos utilizados no processo da ETA Hidráulica. |
| GRUPO | PRAZO | NÃO CONFORMIDADE | Não proporcionar segurança aos operadores. |

Informamos que foi afixada FISPQ dos produtos químicos utilizados no processo da ETA Hidráulica, conforme imagens comprobatórias abaixo.

| Ação | Prazo previsto |
|---|---|
| Disponibilizar em área visível a FISPQ dos produtos químicos para consulta. | Concluído-26/03/2025 |

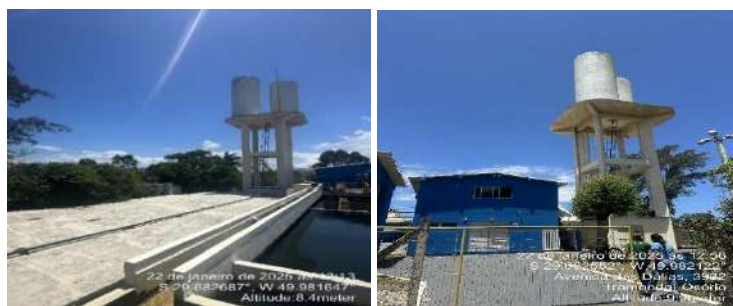
Figura 1 (Anterior)

| NC | CÓDIGO DA NC | UNIDADE | R Elevado ETA Hidráulica |
|---|---|---|---|
| 82 | A5.14 | CONSTATAÇÃO | Não existe escada que permita acessar a parte superior dos reservatórios elevados. Não existe escada no lance superior dos reservatórios. Por não ter acesso, não foi possível fiscalizar as estruturas superiores dos reservatórios. |
| GRUPO | PRAZO | NÃO CONFORMIDADE | Não proporcionar a segurança das edificações e dos operadores. |

Informamos que será providenciada a colocação de escada para o acesso na parte superior do reservatório, conforme plano de ação abaixo.

| Ação | Prazo previsto |
|---|---|
| Providenciar a instalação da escada na unidade. | 31/01/2026 |

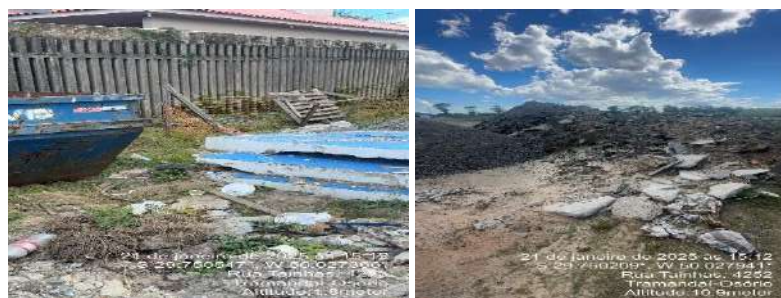
Figura 1 (Anterior)

| NC | CÓDIGO DA NC | UNIDADE | ETE São Jorge |
|---|---|---|---|
| 101 | E2.14 | CONSTATAÇÃO | Grande quantidade de areia na lagoa de infiltração. |

Informamos que será providenciada a remoção da areia na bacia de infiltração, conforme prazo estabelecido.

| Ação | Prazo previsto |
|---|---|
| Providenciar a remoção da areia da bacia de infiltração. | 14/05/2025 |

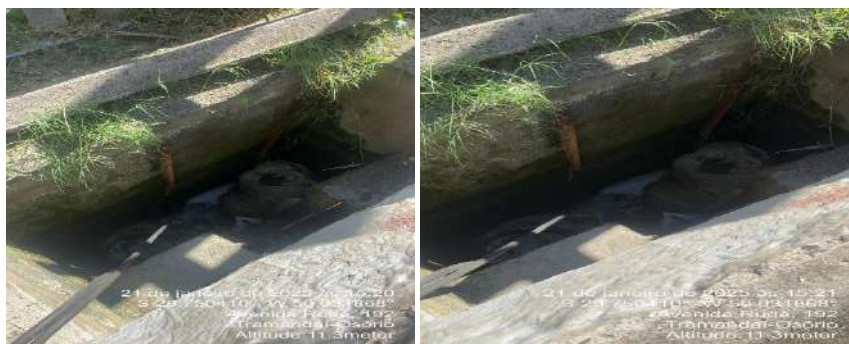
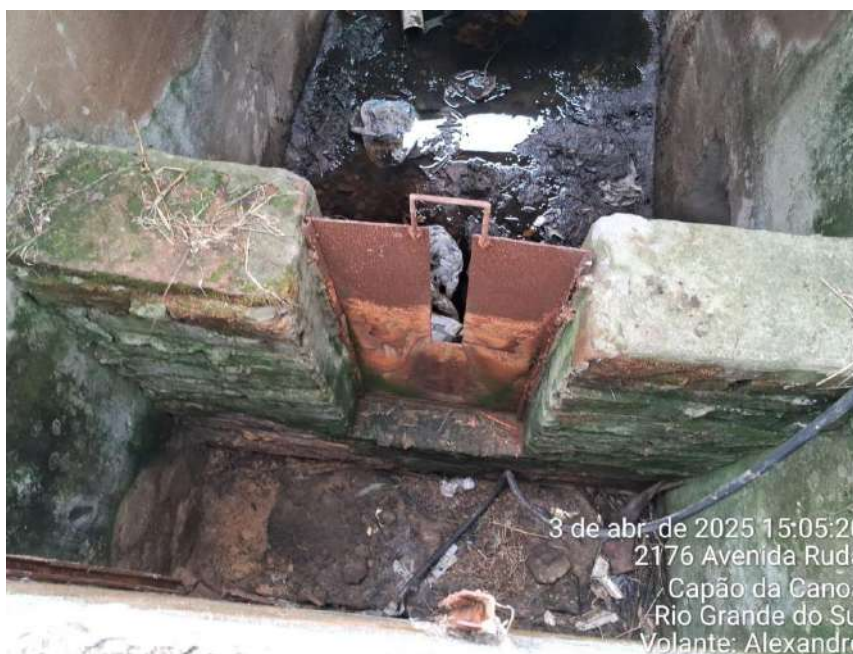
Inicialmente, cumpre informar que não se tratava de extravasamento de esgoto ou obstrução das redes da ETE. A rigor, na ocasião da inspeção da Agência, o volume verificado se tratava de água da chuva acumulada nas câmaras. São 2 câmaras: na 1ª câmara tem um medidor de vazão; na 2ª câmara está instalada a comporta que veda a saída do efluente para o Arroio da Pescaria. Aliás, o fato de haver acúmulo de água no local atesta, inclusive, a eficiência da estanqueidade da comporta. Os sacos de areia depositados na ocasião, foram apenas em razão de ação de manutenção feita anteriormente, os quais já foram removidos. Dessa forma, o sistema está adequado e totalmente operacional, conforme imagem comprobatória abaixo (Figura 2).
