### RELATÓRIO TÉCNICO DE FISCALIZAÇÃO N. 1029/2026 – RTF

Fiscalização regular no Sistema de Abastecimento de Água e Sistema de Esgotamento Sanitário de Campos Borges/RS.

### TERMO DE NÃO CONFORMIDADE (TNC)

TNC N.: 1029/2026

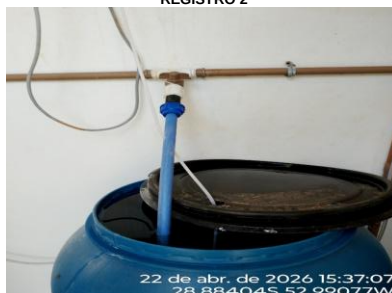
REGISTRO 2

| NC | CÓDIGO DA NC | UNIDADE | POÇO CBO - 10 |
|---|---|---|---|
| 17 | A2.22 | CONSTATAÇÃO | As FISPQs dos insumos de tratamento não estão disponíveis na unidade. |
| GRUPO | PRAZO | NÃO CONFORMIDADE | Não proporcionar a segurança das edificações e dos operadores. |

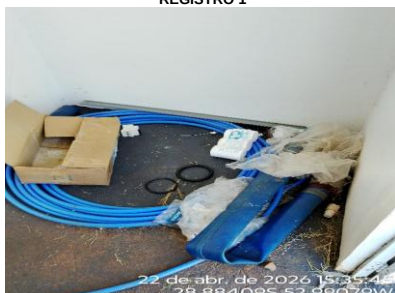
REGISTRO 1

| NC | CÓDIGO DA NC | UNIDADE | POÇO CBO - 10 |
|---|---|---|---|
| 18 | A2.10 | CONSTATAÇÃO | Acúmulo de materiais dentro da casa de químicos. |
| GRUPO | PRAZO | NÃO CONFORMIDADE | Acúmulo de resíduos em local inadequado e/ou armazenamento inadequado. |

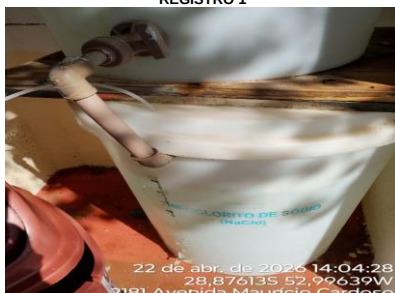
REGISTRO 1

| NC | CÓDIGO DA NC | UNIDADE | POÇO CBO - 07 |
|---|---|---|---|
| 19 | A2.8 | CONSTATAÇÃO | Não foram apresentados registros de manutenção preventiva no equipamento Hidrogeron. |
| <b>GRUPO</b> | <b>PRAZO</b> | <b>NÃO CONFORMIDADE</b> | Os equipamentos não estão em condições de manutenção mecânica ou elétrica adequadas. |

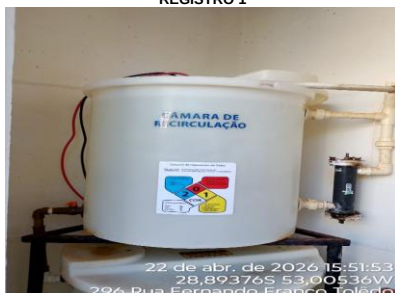
REGISTRO 1

| NC | CÓDIGO DA NC | UNIDADE | POÇO CBO - 09 |
|---|---|---|---|
| 20 | A2.8 | CONSTATAÇÃO | Não foram apresentados registros de manutenção preventiva no equipamento Hidrogeron. |
| <b>GRUPO</b> | <b>PRAZO</b> | <b>NÃO CONFORMIDADE</b> | Os equipamentos não estão em condições de manutenção mecânica ou elétrica adequadas. |

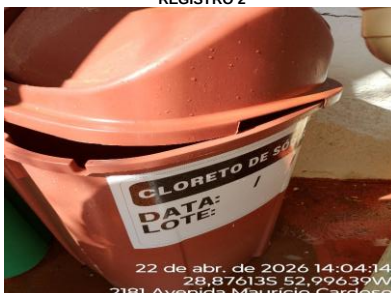
REGISTRO 2

| NC | CÓDIGO DA NC | UNIDADE | POÇO CBO - 07 |
|---|---|---|---|
| 21 | A2.10 | CONSTATAÇÃO | Não há acondicionamento de produtos químicos em embalagens originais ou quando em outros recipientes não há indicação do nome produto, data de validade e lote. |
| <b>GRUPO</b> | <b>PRAZO</b> | <b>NÃO CONFORMIDADE</b> | Falta de identificação de produtos químicos. |

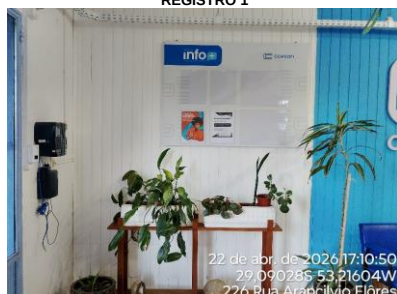
REGISTRO 1

| NC | CÓDIGO DA NC | UNIDADE | LABORATÓRIO |
|---|---|---|---|
| 35 | A6.24 | CONSTATAÇÃO | Unidade não apresenta mapa de risco ou outra técnica ou ferramenta apropriada referente a saúde e segurança do trabalho. |

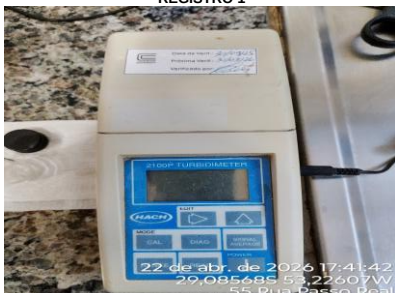
REGISTRO 1

| NC | CÓDIGO DA NC | UNIDADE | LABORATÓRIO |
|---|---|---|---|
| 41 | A6.4 | CONSTATAÇÃO | Turbidímetro com verificação vencida. |

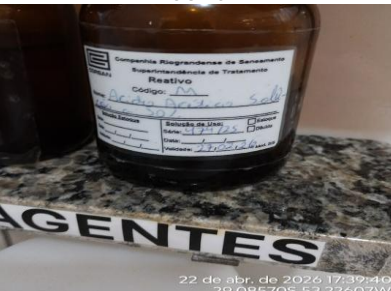
REGISTRO 2

| NC | CÓDIGO DA NC | UNIDADE | LABORATÓRIO |
|---|---|---|---|
| 42 | A2.10 | CONSTATAÇÃO | Reagentes químicos armazenados para uso no laboratório com prazo de validade vencido. |
