## REGULAÇÃO RELATÓRIO TÉCNICO DE FISCALIZAÇÃO N. 1031/2026 – RTF

**Fiscalização regular no Sistema de  
Abastecimento de Água e Sistema de  
Esgotamento Sanitário de Soledade/RS.**

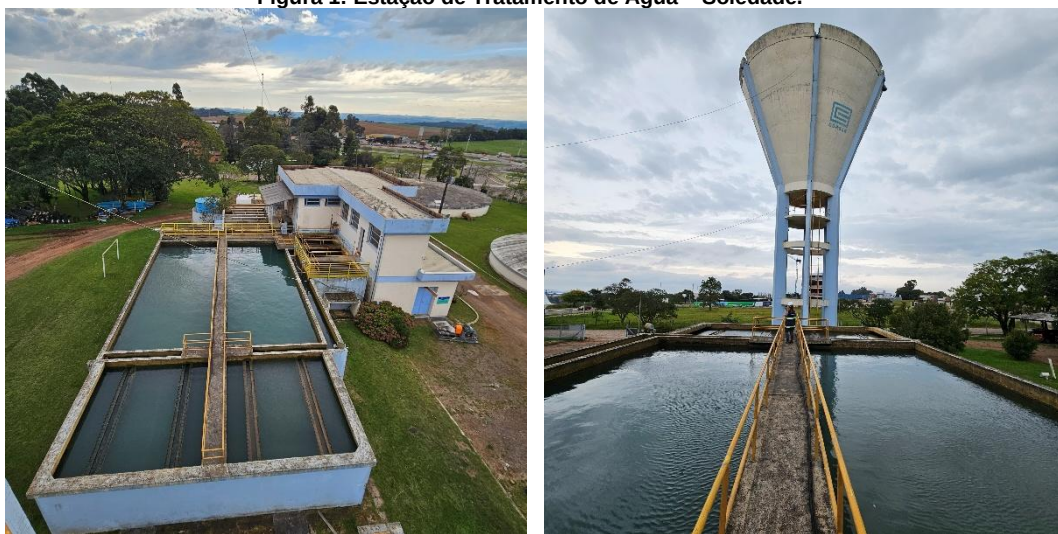
**Figura 1: Estação de Tratamento de Água – Soledade.**

O SAA de Soledade é implementado e funcional. A água é captada de manancial superficial e subterrâneo, passa por tratamento de água antes de ser direcionada para os reservatórios de distribuição. A operação e gestão do SAA são de responsabilidade da Corsan. (Figura 1)

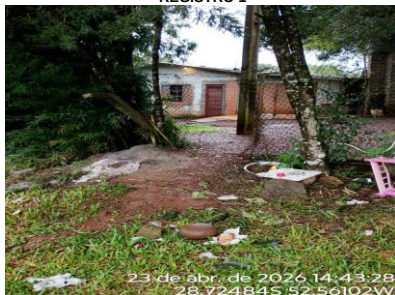
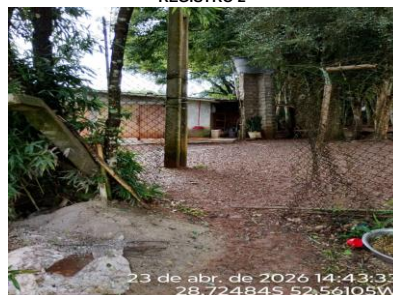
| NC | CÓDIGO DA NC | UNIDADE | CAPTAÇÃO SUPERFICIAL |
|---|---|---|---|
| 8 | A1.13 | CONSTATAÇÃO | Tampa de cimento danificada no nível do solo, causando riscos de acidentes. |

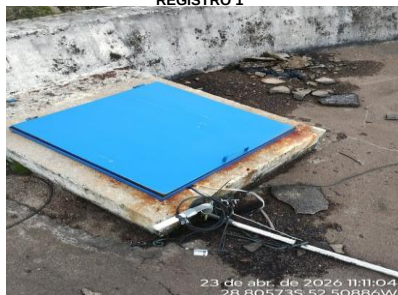
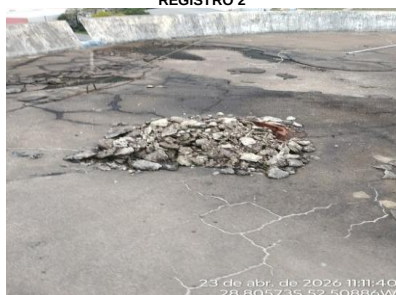
| NC | CÓDIGO DA NC | UNIDADE | RESERVATORIO R03 |
|---|---|---|---|
| 18 | A5.4 | CONSTATAÇÃO | Infiltração aparente na estrutura do reservatório. |
