## REGULAÇÃO RELATÓRIO TÉCNICO DE FISCALIZAÇÃO N. 1033/2026 – RTF

Fiscalização nos Sistema de  
Abastecimento de Água e Sistema de  
Esgotamento Sanitário de Araricá/RS,  
regulado pela AGESAN-RS.

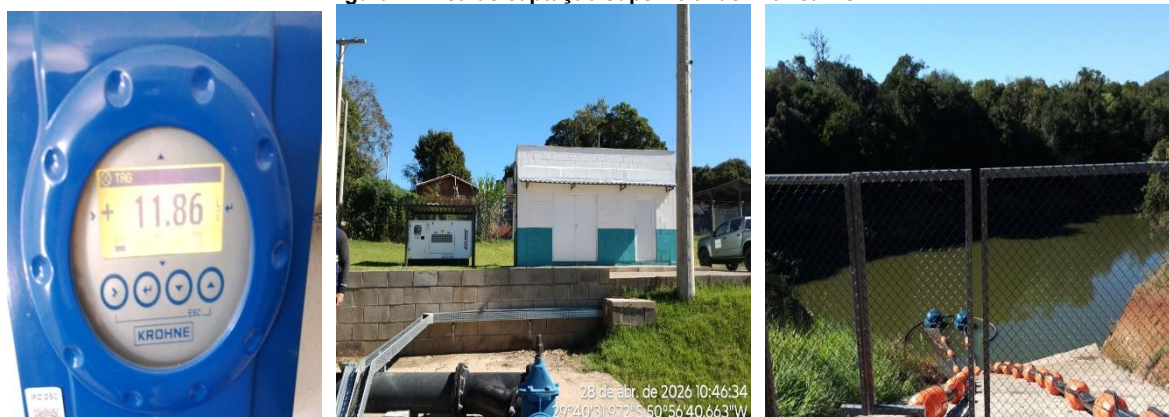
**Figura 1: Área de captação superficial de Araricá/RS.**

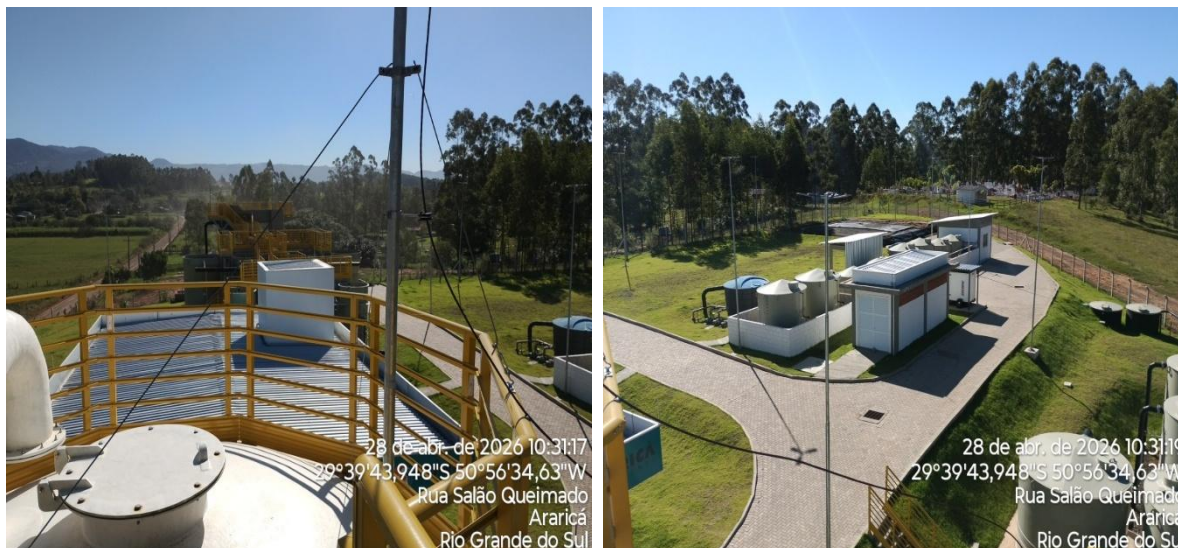
Figura 02: Visão geral da ETA de Araricá/RS.

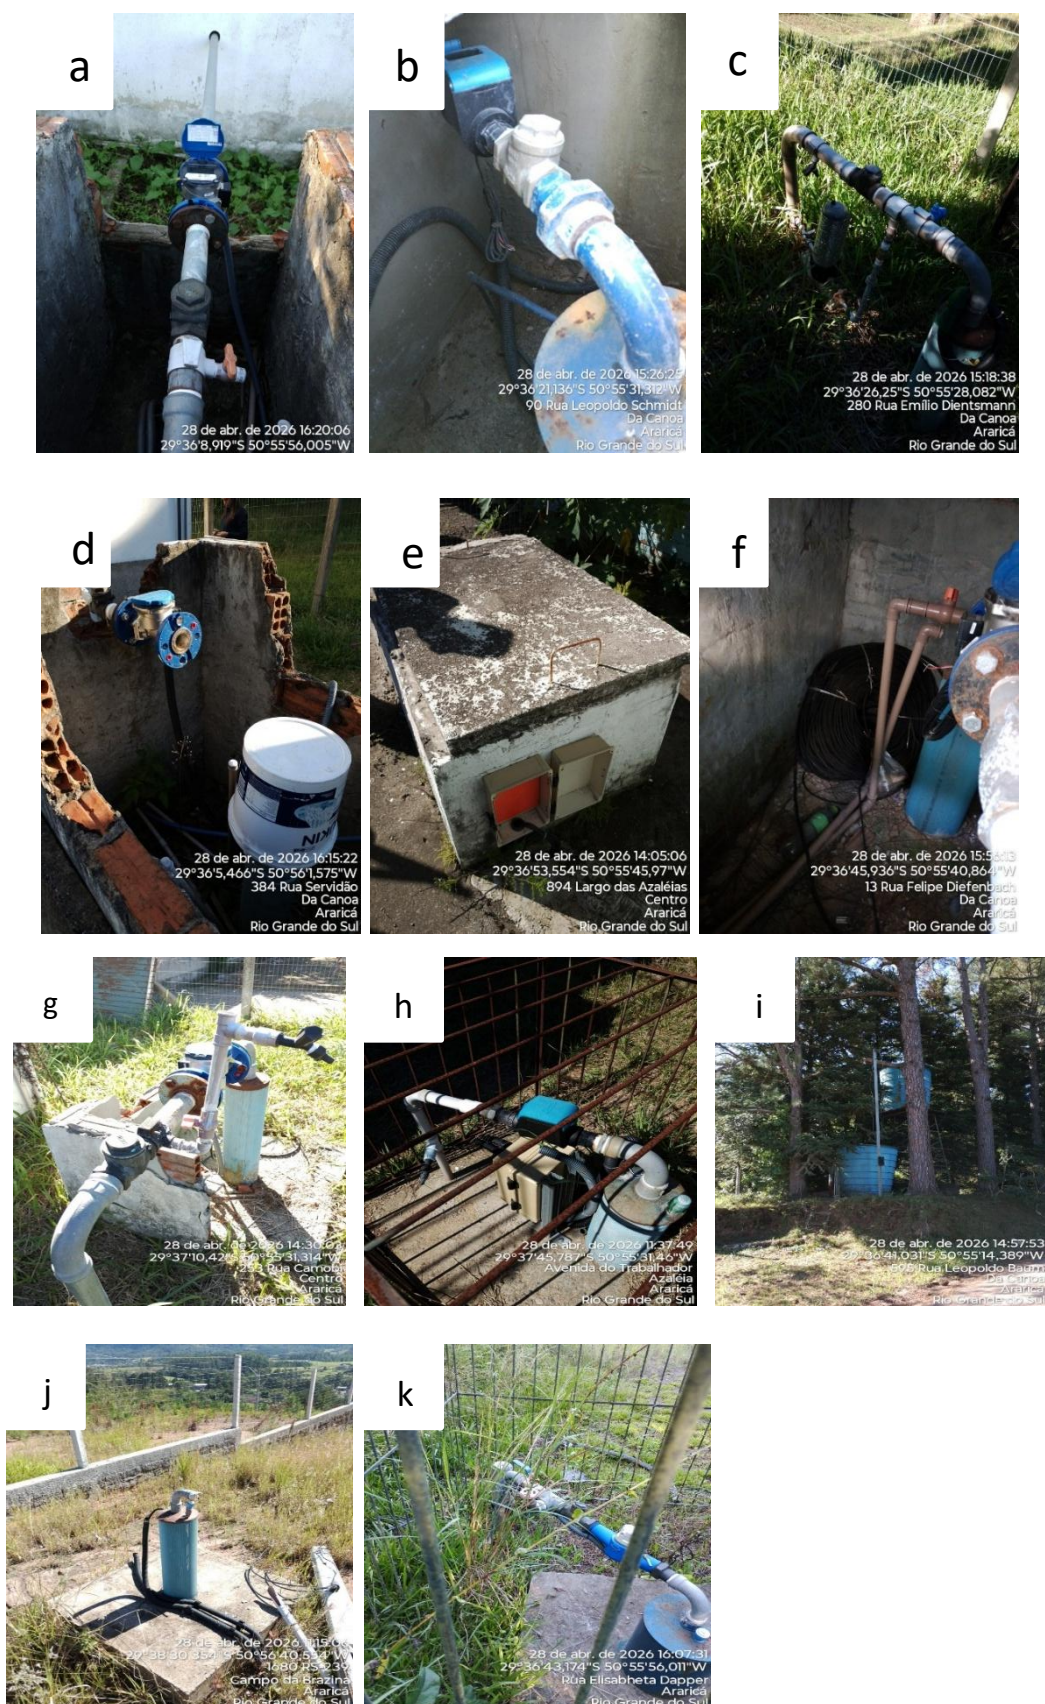
**Figura 03: Identificação dos poços existentes em Araricá/RS. a) poço 01; b) poço 02; c) poço 03; d) poço 04; e) poço 05; f) poço 06; g) poço 07; h) poço 08; i) poço 09; j) poço 10 e k) poço 11.**

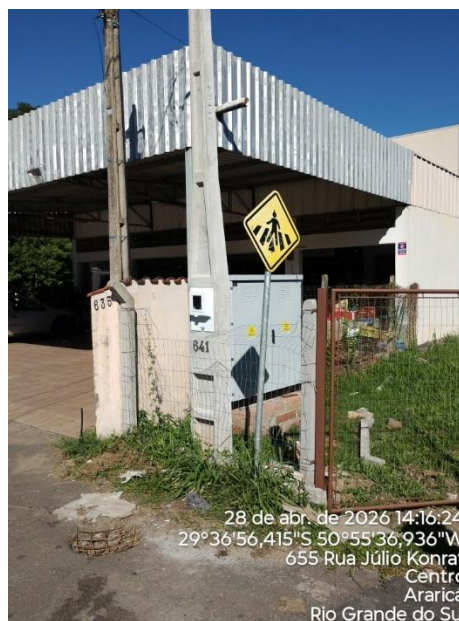
**Figura 04: Identificação da EAT nova.**

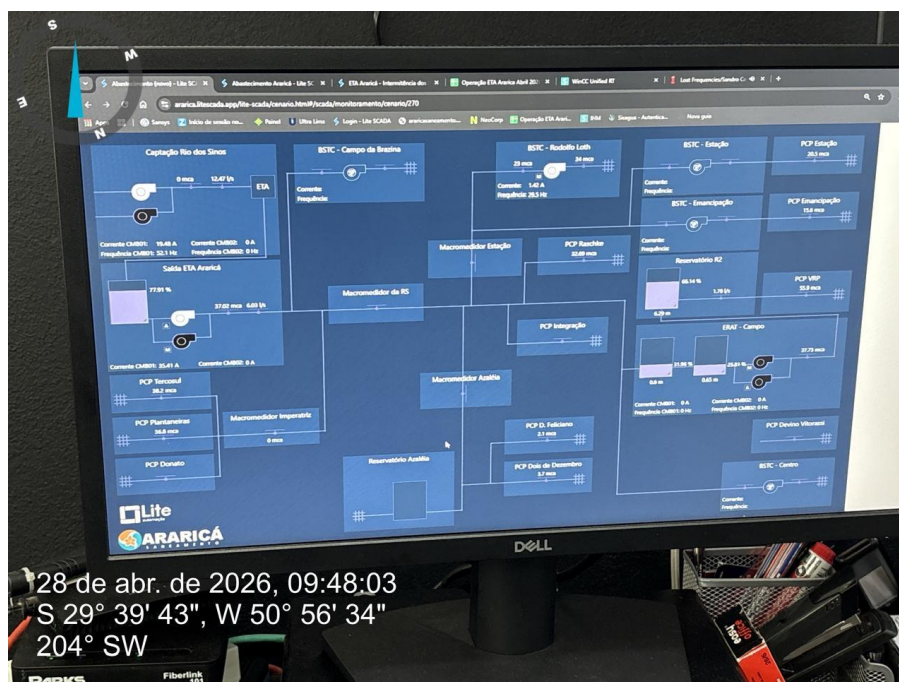
Figura 05: Painel supervisorio do SAA de Araricá/RS.

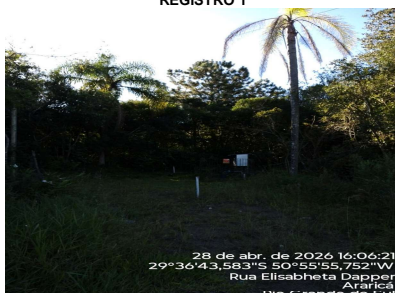
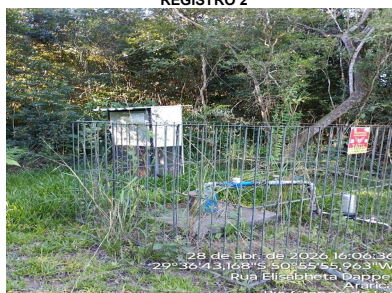
| NC | CÓDIGO DA NC | UNIDADE | ESTAÇÃO DE BOMBEAMENTO DE ÁGUA TRATADA - ERAT |
|---|---|---|---|
| 8 | A3.9 | CONSTATAÇÃO | Água acumulada em tina fora de operação, possibilitando formação de vetores. |

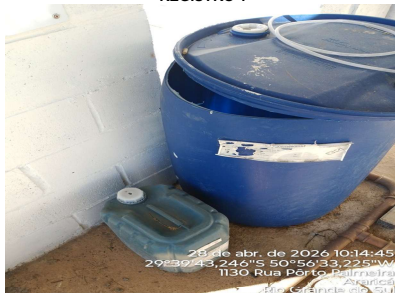
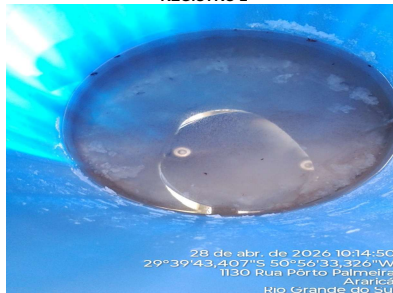
| NC | CÓDIGO DA NC | UNIDADE | ESTAÇÃO DE TRATAMENTO DE ÁGUA |
|---|---|---|---|
| 12 | A4.25 | CONSTATAÇÃO | Resíduos acumulados na área da ETA. |

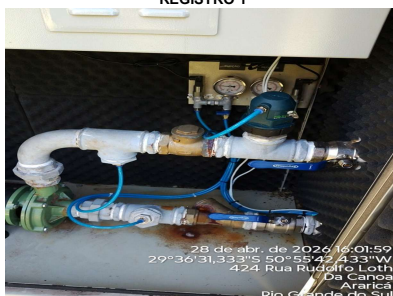
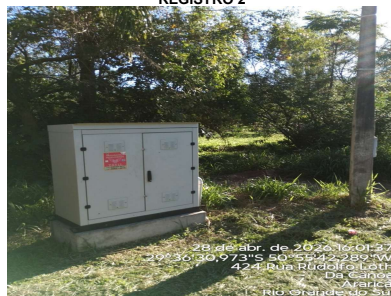
| NC | CÓDIGO DA NC | UNIDADE | ESTAÇÃO DE BOMBEAMENTO DE ÁGUA - Booster SEM IDENTIFICAÇÃO |
|---|---|---|---|
| 41 | A3.1 | CONSTATAÇÃO | Unidade sem identificação. |
