## REGULAÇÃO RELATÓRIO TÉCNICO DE FISCALIZAÇÃO N. 1140/2025 – RTF

**Fiscalização regular no Sistema de  
Abastecimento de Água e Sistema de  
Esgotamento Sanitário de Canela/RS.**

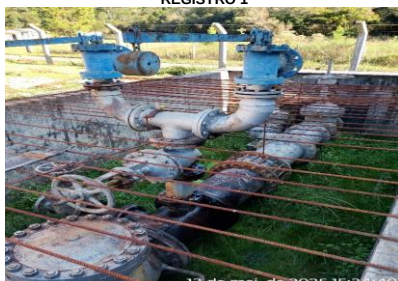
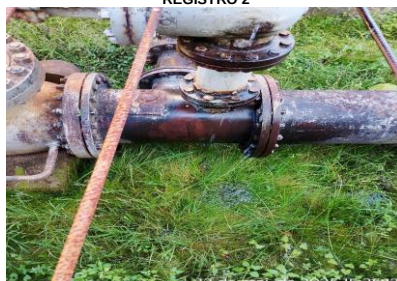
| NC | CÓDIGO DA NC | UNIDADE | CAPTAÇÃO SUPERFICIAL -Rio Santa Cruz |
|---|---|---|---|
| 2 | A1.15 | CONSTATAÇÃO | Drenagem inadequada de caixas de manobra, evidenciada pelo acumulo de água. Possibilitando a proliferação de vetores. |
| GRUPO | PRAZO | NÃO CONFORMIDADE | Drenagem da estrutura inadequada. |

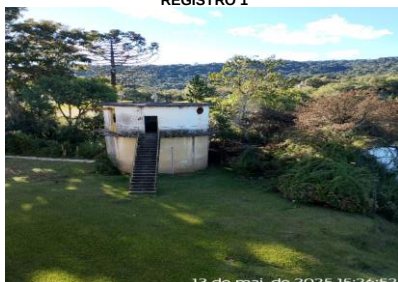
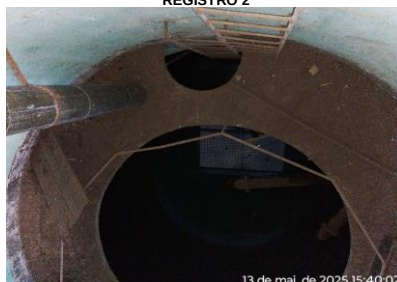
| NC | CÓDIGO DA NC | UNIDADE | CAPTAÇÃO SUPERFICIAL -Rio Santa Cruz |
|---|---|---|---|
| 3 | A1.15 | CONSTATAÇÃO | Drenagem inadequada da antiga estrutura de captação, possibilitando a proliferação de vetores. |
| GRUPO | PRAZO | NÃO CONFORMIDADE | Drenagem da estrutura inadequada. |

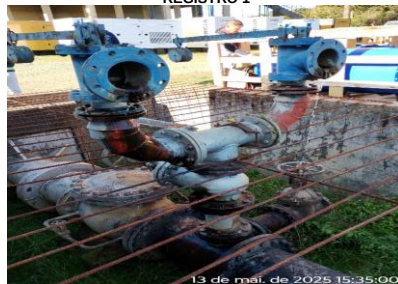
| NC | CÓDIGO DA NC | UNIDADE | CAPTAÇÃO SUPERFICIAL - Rio Santa Cruz |
|---|---|---|---|
| 4 | A1.11 | CONSTATAÇÃO | Válvula de alívio de pressão com perda constante de água. |
| GRUPO | PRAZO | NÃO CONFORMIDADE | Perda de água e/ou não executar redução de perdas. |

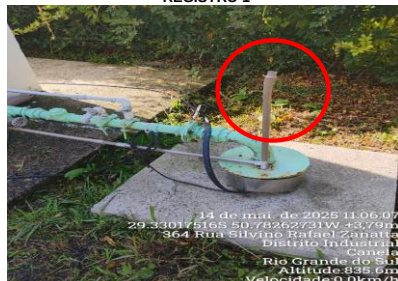
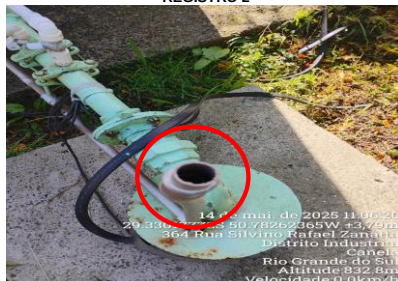
| NC | CÓDIGO DA NC | UNIDADE | CAPTAÇÃO SUBTERRÂNEA - Poço Jardim Das Fontes |
|---|---|---|---|
| 5 | A2.15 | CONSTATAÇÃO | Tubulação de orifícios do poço apresentam aberturas sem curva e tela ou dispositivo equivalente para impedir a entrada de água e outros contaminantes. |
| GRUPO | PRAZO | NÃO CONFORMIDADE | A tampa do poço não protege de contaminações superficiais. |

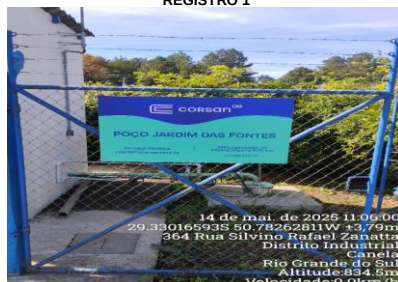
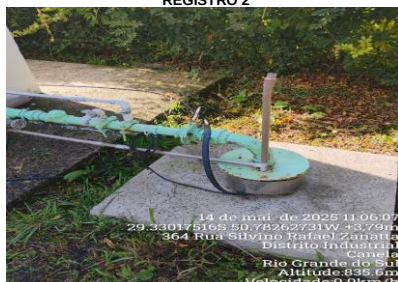
| NC | CÓDIGO DA NC | UNIDADE | CAPTAÇÃO SUBTERRÂNEA - Poço Jardim Das Fontes |
|---|---|---|---|
| 6 | A2.13 | CONSTATAÇÃO | Unidade não apresenta mapa de risco ou outra técnica ou ferramenta apropriada referente a saúde e segurança do trabalho. |
| GRUPO | PRAZO | NÃO CONFORMIDADE | Não proporcionar a segurança das edificações e dos operadores. |

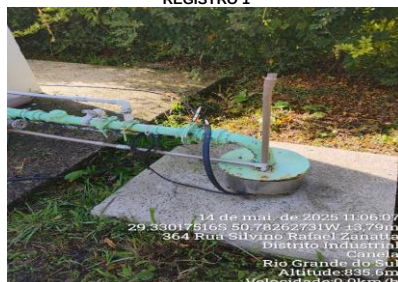
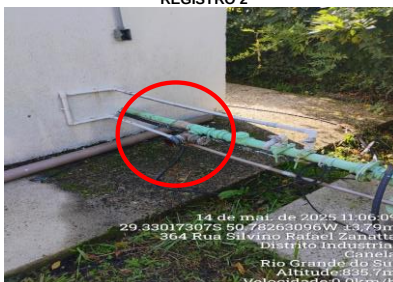
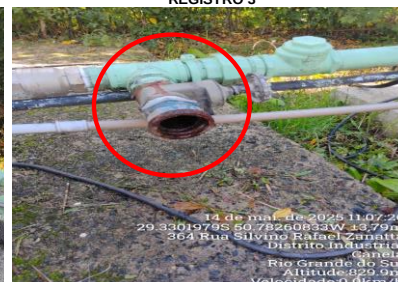
| NC | CÓDIGO DA NC | UNIDADE | CAPTAÇÃO SUBTERRÂNEA - Poço Jardim Das Fontes |
|---|---|---|---|
| 7 | A2.14 | CONSTATAÇÃO | Vazamente aparente em registro da tubulação. |
| GRUPO | PRAZO | NÃO CONFORMIDADE | Perda de água e/ou não executar redução de perdas. |

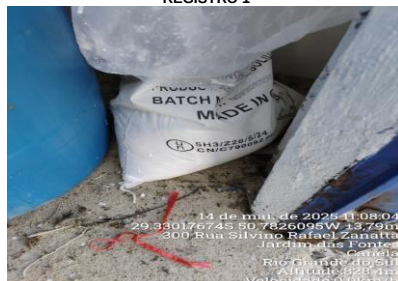
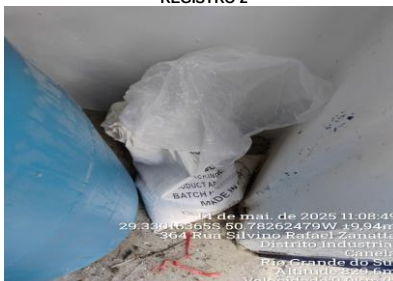
| NC | CÓDIGO DA NC | UNIDADE | CAPTAÇÃO SUBTERRÂNEA - Poço Jardim Das Fontes |
|---|---|---|---|
| 8 | A2.20 | CONSTATAÇÃO | Pacotes de produtos químicos acondicionados abertos, sob o piso, possibilitando acesso a umidade e a entrada de materiais. |
| GRUPO | PRAZO | NÃO CONFORMIDADE | Armazenamento inadequado de produtos químicos. |

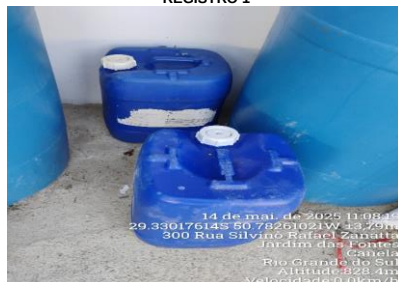
| NC | CÓDIGO DA NC | UNIDADE | CAPTAÇÃO SUBTERRÂNEA - Poço Jardim Das Fontes |
|---|---|---|---|
| 9 | A2.20 | CONSTATAÇÃO | Galões utilizados para acondicionamento e transporte de produtos químicos sem identificação de produto químico, lote e validade. |
| GRUPO | PRAZO | NÃO CONFORMIDADE | Falta de identificação de produtos químicos. |

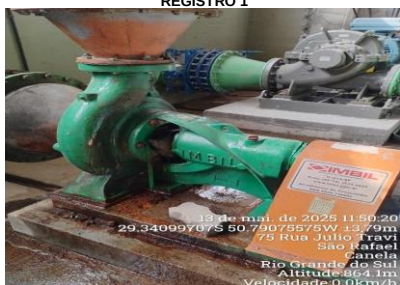
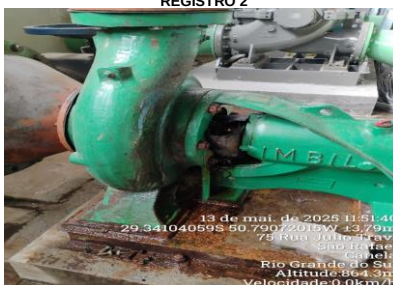
| NC | CÓDIGO DA NC | UNIDADE | ESTAÇÃO DE BOMBEAMENTO DE ÁGUA - EBAT-02 |
|---|---|---|---|
| GRUPO | PRAZO | NÃO CONFORMIDADE | Perda de água e/ou não executar redução de perdas. |

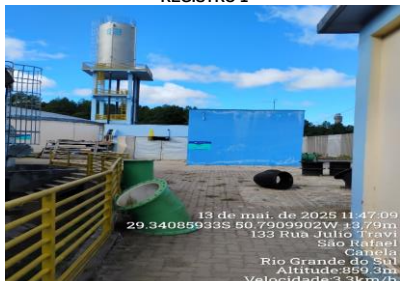
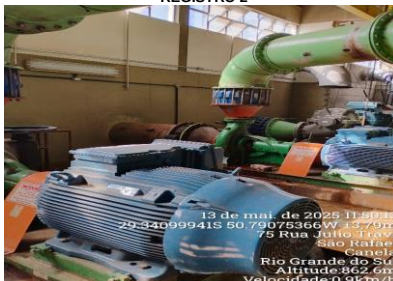
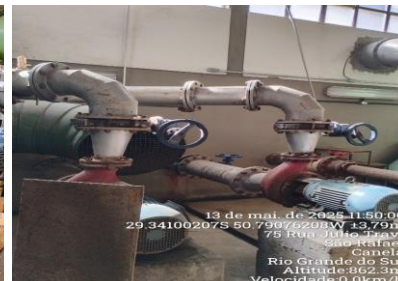
| NC | CÓDIGO DA NC | UNIDADE | ESTAÇÃO DE BOMBEAMENTO DE ÁGUA - EBAT-02 |
|---|---|---|---|
| 11 | A3.1 | CONSTATAÇÃO | Inexistência de placa de identificação ou outra técnica de identificação de cada uma das linhas de bombeamento. |

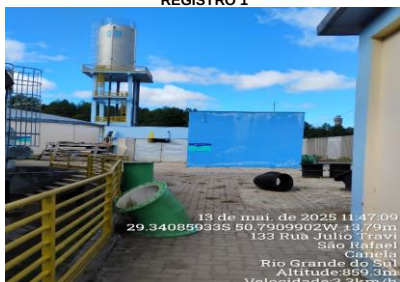
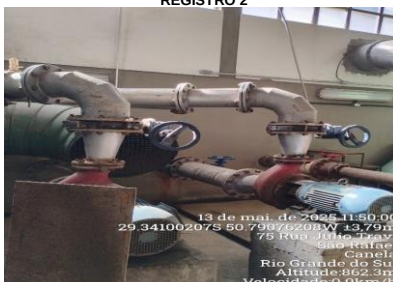
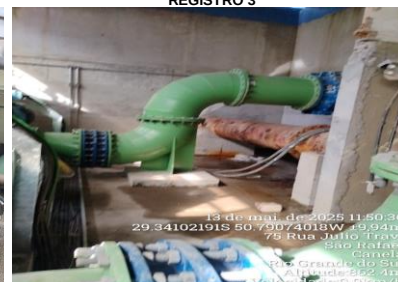
| NC | CÓDIGO DA NC | UNIDADE | ESTAÇÃO DE BOMBEAMENTO DE ÁGUA - EBAT-02 |
|---|---|---|---|
| 12 | A3.10 | CONSTATAÇÃO | Unidade não apresenta mapa de risco ou outra técnica ou ferramenta apropriada referente a saúde e segurança do trabalho. |

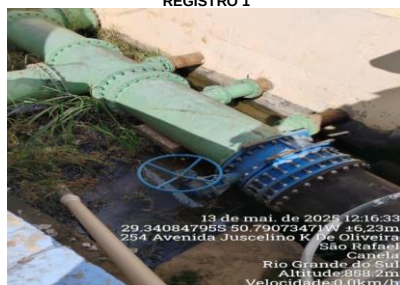
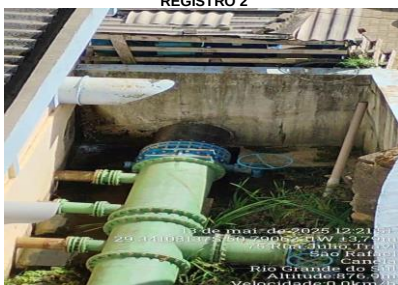
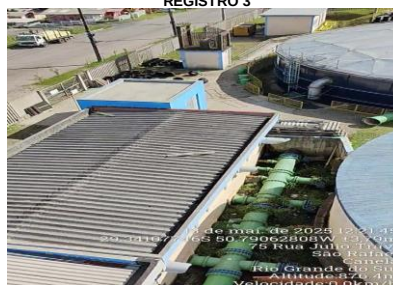
| NC | CÓDIGO DA NC | UNIDADE | ESTAÇÃO DE BOMBEAMENTO DE ÁGUA - EBAT-02 |
|---|---|---|---|
| 2 | 365 dias | OBSERVAÇÃO | Câmara recebe a água perdida em vazamentos da unidade. |

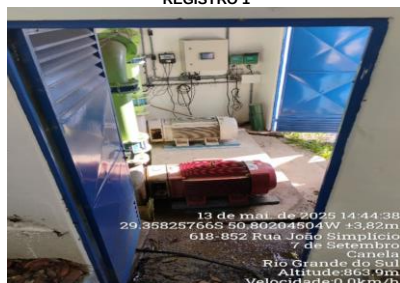
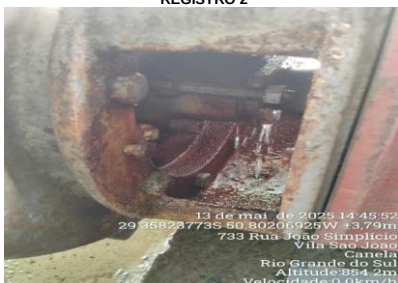
| NC | CÓDIGO DA NC | UNIDADE | ESTAÇÃO DE BOMBEAMENTO DE ÁGUA - EBAT-03 |
|---|---|---|---|
| 14 | A3.5 | CONSTATAÇÃO | Perda de água nas gaxetas acima do recomendado, há fluxo constante de água ao invés de gotejamento. |

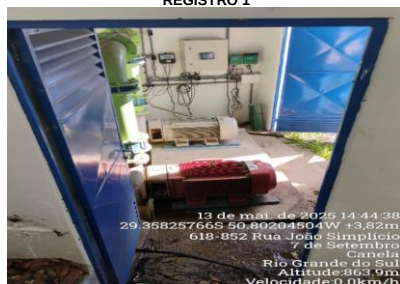
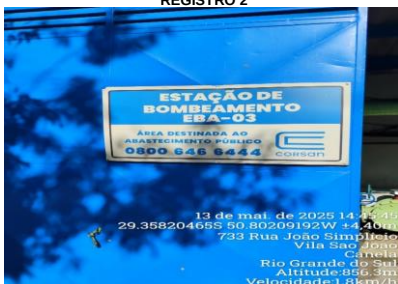
| NC | CÓDIGO DA NC | UNIDADE | ESTAÇÃO DE BOMBEAMENTO DE ÁGUA - EBAT-03 |
|---|---|---|---|
| 15 | A3.10 | CONSTATAÇÃO | Unidade não apresenta mapa de risco ou outra técnica ou ferramenta apropriada referente a saúde e segurança do trabalho. |

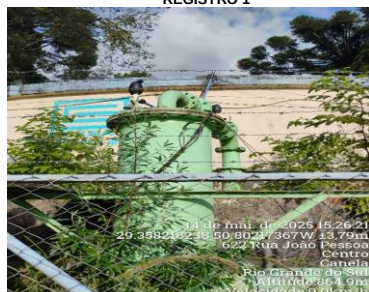
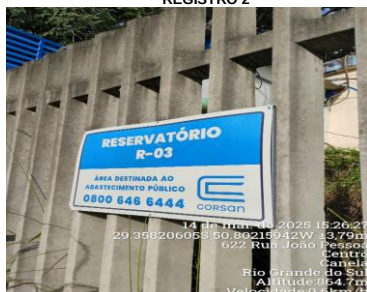
| NC | CÓDIGO DA NC | UNIDADE | ESTAÇÃO DE BOMBEAMENTO DE ÁGUA - EBAT-03A |
|---|---|---|---|
| 17 | A3.10 | CONSTATAÇÃO | Unidade não apresenta mapa de risco ou outra técnica ou ferramenta apropriada referente a saúde e segurança do trabalho. |

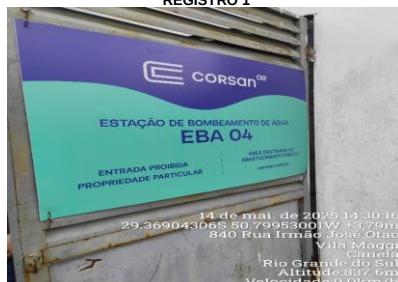
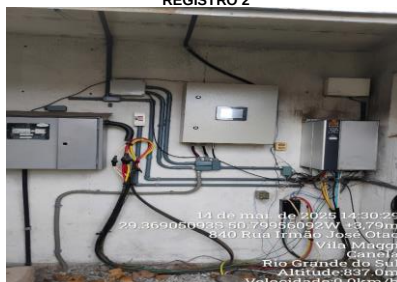
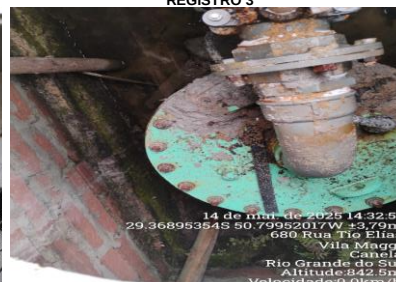
| NC | CÓDIGO DA NC | UNIDADE | ESTAÇÃO DE BOMBEAMENTO DE ÁGUA - EBAT-04 |
|---|---|---|---|
| 18 | A3.10 | CONSTATAÇÃO | Unidade não apresenta mapa de risco ou outra técnica ou ferramenta apropriada referente a saúde e segurança do trabalho. |

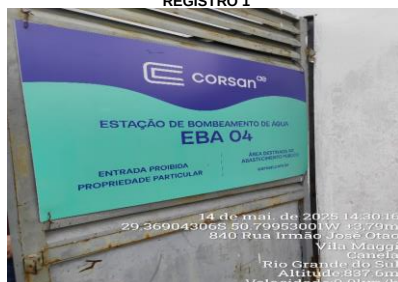
REGISTRO 1

| NC | CÓDIGO DA NC | UNIDADE | ESTAÇÃO DE BOMBEAMENTO DE ÁGUA - EBAT-04 |
|---|---|---|---|
| 19 | A3.6 | CONSTATAÇÃO | Drenagem inadequada de caixas de manobra, evidenciada pelo acúmulo de água. Acúmulo de água indica possível vazamento. |

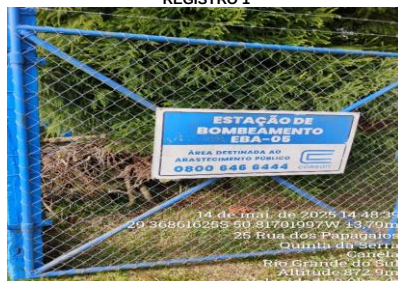
REGISTRO 1

| NC | CÓDIGO DA NC | UNIDADE | ESTAÇÃO DE BOMBEAMENTO DE ÁGUA - EBAT-05 |
|---|---|---|---|
| 20 | A3.5 | CONSTATAÇÃO | Bomba apresenta vazamento aparente. |
| GRUPO | PRAZO | NÃO CONFORMIDADE | Perda de água e/ou não executar redução de perdas. |

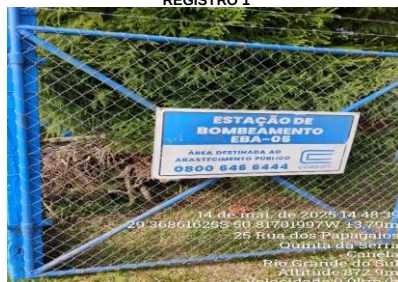
REGISTRO 1

| NC | CÓDIGO DA NC | UNIDADE | ESTAÇÃO DE BOMBEAMENTO DE ÁGUA - EBAT-05 |
|---|---|---|---|
| 21 | A3.10 | CONSTATAÇÃO | Unidade não apresenta mapa de risco ou outra técnica ou ferramenta apropriada referente a saúde e segurança do trabalho. |
| GRUPO | PRAZO | NÃO CONFORMIDADE | Não proporcionar a segurança das edificações e dos operadores. |

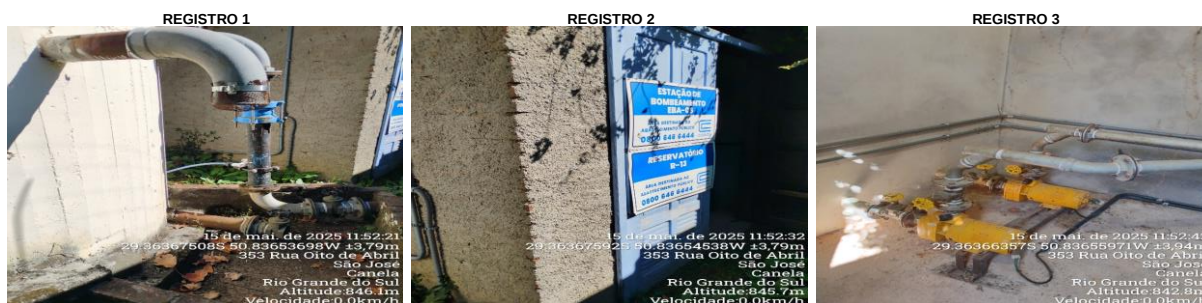
| NC | CÓDIGO DA NC | UNIDADE | ESTAÇÃO DE BOMBEAMENTO DE ÁGUA - EBAT-06 |
|---|---|---|---|
| 22 | A3.10 | CONSTATAÇÃO | Unidade não apresenta mapa de risco ou outra técnica ou ferramenta apropriada referente a saúde e segurança do trabalho. |
| GRUPO | PRAZO | NÃO CONFORMIDADE | Não proporcionar a segurança das edificações e dos operadores. |

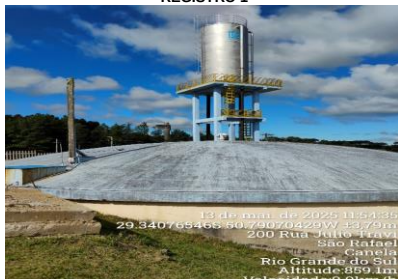
REGISTRO 1

| NC | CÓDIGO DA NC | UNIDADE | RESERVATÓRIOS |
|---|---|---|---|
| 26 | A5.18 | CONSTATAÇÃO | Reservatórios não apresentam mapa de risco ou outra técnica ou ferramenta apropriada referente a saúde e segurança do trabalho. |
| 2 | 180 dias | OBSERVAÇÃO | Reservatórios: R01, R02, R03, R04, R05, R06, R07, R08, R09, R10, R11, R12, R13, R14. |

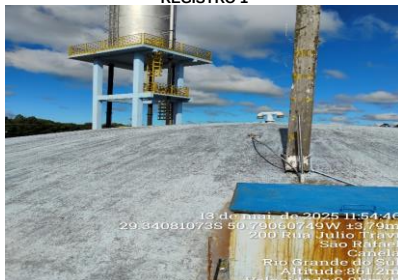
REGISTRO 1

| NC | CÓDIGO DA NC | UNIDADE | RESERVATÓRIO - R-01 |
|---|---|---|---|
| 27 | A5.5 | CONSTATAÇÃO | Tampa de abertura sem devido travamento. |

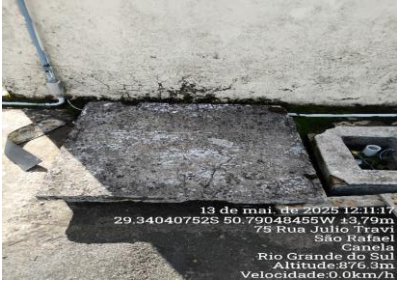
REGISTRO 1

| NC | CÓDIGO DA NC | UNIDADE | RESERVATÓRIO - R-02 |
|---|---|---|---|
| 29 | A5.1 | CONSTATAÇÃO | Inexistência de placa de identificação, ou outra solução para identificação do reservatório. |

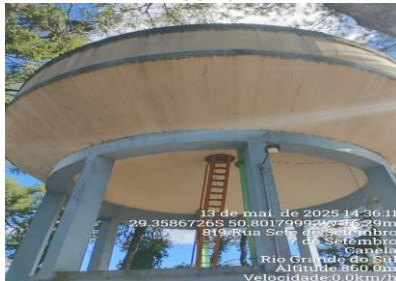
REGISTRO 1

| NC | CÓDIGO DA NC | UNIDADE | RESERVATÓRIO - R-04 |
|---|---|---|---|
| 32 | A5.1 | CONSTATAÇÃO | Inexistência de placa de identificação, ou outra solução para identificação do reservatório. |

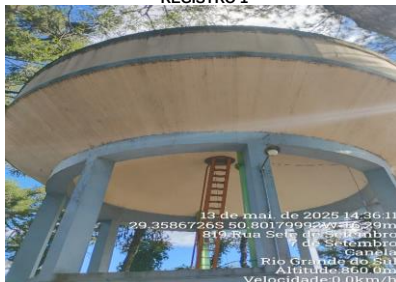
REGISTRO 1

| NC | CÓDIGO DA NC | UNIDADE | RESERVATÓRIO - R-04 |
|---|---|---|---|
| 33 | A5.5 | CONSTATAÇÃO | Tampa de abertura sem devido travamento. |

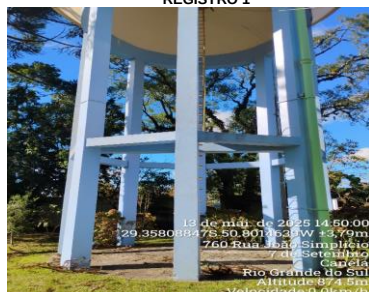
REGISTRO 1

| NC | CÓDIGO DA NC | UNIDADE | RESERVATÓRIO - R-05 |
|---|---|---|---|
| 35 | A5.5 | CONSTATAÇÃO | Tampa de abertura sem devido travamento. |

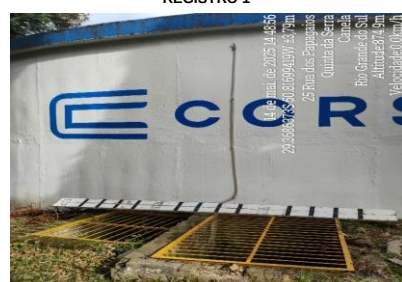
REGISTRO 1

| NC | CÓDIGO DA NC | UNIDADE | RESERVATÓRIO - R-06 |
|---|---|---|---|
| 36 | A5.5 | CONSTATAÇÃO | Tampa de abertura sem devido travamento. |

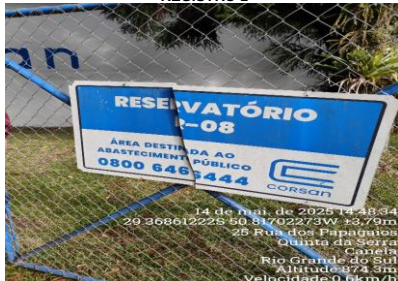
REGISTRO 1

| NC | CÓDIGO DA NC | UNIDADE | RESERVATÓRIO - R-08 |
|---|---|---|---|
| 38 | A5.5 | CONSTATAÇÃO | Tampa de abertura sem devido travamento. |

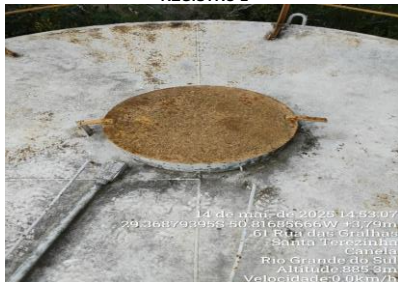
REGISTRO 1

| NC | CÓDIGO DA NC | UNIDADE | RESERVATÓRIO - R-08 |
|---|---|---|---|
| 39 | A5.17 | CONSTATAÇÃO | No momento da fiscalização, verificou-se acúmulo de resíduos e sedimentos no fundo do reservatório, representando risco a qualidade da água, em especial em cenários com o rebaixamento do nível de água dentro do reservatório. |

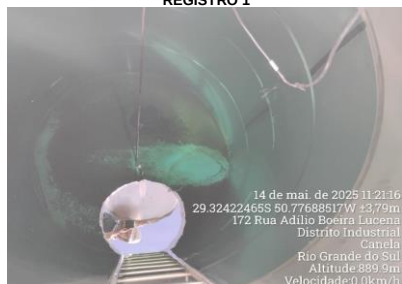
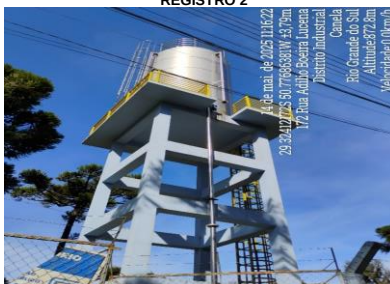
| NC | CÓDIGO DA NC | UNIDADE | RESERVATÓRIO - R-09 |
|---|---|---|---|
| 40 | A5.17 | CONSTATAÇÃO | No momento da fiscalização, verificou-se água com coloração vibrante e acúmulo de resíduos e sedimentos no fundo do reservatório, representando risco a qualidade da água, em especial em cenários com o rebaixamento do nível de água dentro do reservatório. |
| <b>GRUPO</b> | <b>PRAZO</b> | <b>NÃO CONFORMIDADE</b> | Falta de conservação e manutenção preventiva de unidade. |

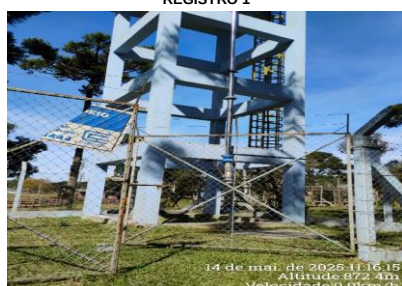
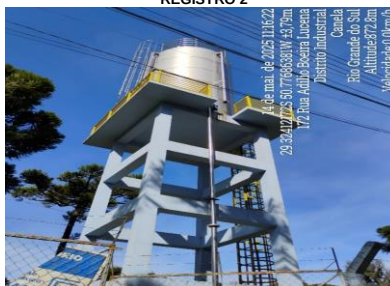
| NC | CÓDIGO DA NC | UNIDADE | RESERVATÓRIO - R-09 |
|---|---|---|---|
| 41 | A5.1 | CONSTATAÇÃO | Placa de identificação sem funcionalidade por estar danificada. |
| <b>GRUPO</b> | <b>PRAZO</b> | <b>NÃO CONFORMIDADE</b> | Inexistência de placa de identificação do reservatório. |

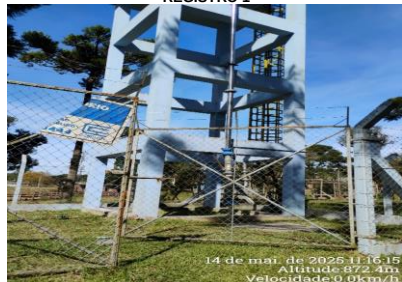
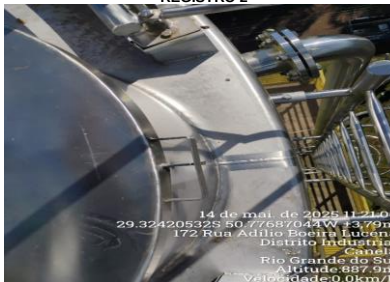
| NC | CÓDIGO DA NC | UNIDADE | RESERVATÓRIO - R-09 |
|---|---|---|---|
| 42 | A5.5 | CONSTATAÇÃO | Tampa de abertura sem devido travamento. |
| <b>GRUPO</b> | <b>PRAZO</b> | <b>NÃO CONFORMIDADE</b> | Ausência de abertura de inspeção fechada com tampa inteira com dispositivo e travamento. |

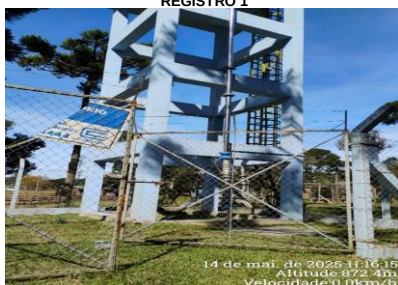
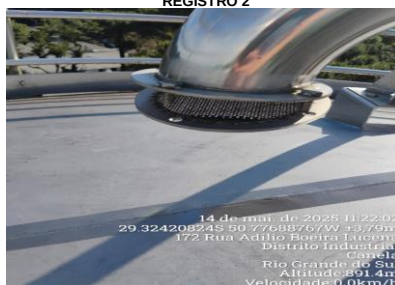
| NC | CÓDIGO DA NC | UNIDADE | RESERVATÓRIO - R-09 |
|---|---|---|---|
| 43 | A5.6 | CONSTATAÇÃO | Dispositivo de proteção em tubulação de ventilação não está devidamente instalado. |
| GRUPO | PRAZO | NÃO CONFORMIDADE | Falta de conservação e manutenção preventiva de unidade. |

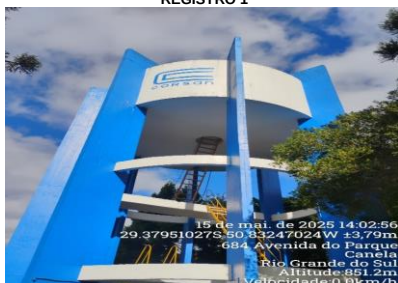
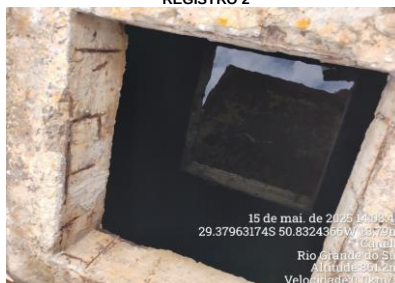
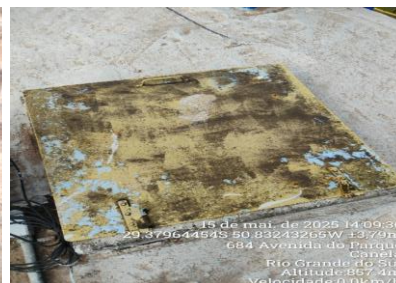
| NC | CÓDIGO DA NC | UNIDADE | RESERVATÓRIO - R-10 |
|---|---|---|---|
| 44 | A5.5 | CONSTATAÇÃO | Tampa de abertura sem devido travamento. |
| GRUPO | PRAZO | NÃO CONFORMIDADE | Ausência de abertura de inspeção fechada com tampa inteiraça dotada de dispositivo e travamento. |

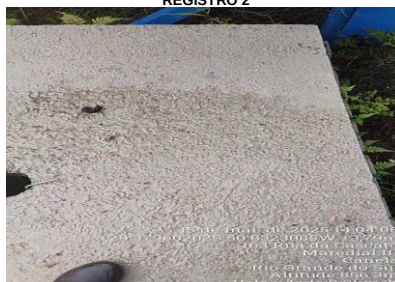
REGISTRO 2

| NC | CÓDIGO DA NC | UNIDADE | RESERVATÓRIO - R-10 |
|---|---|---|---|
| 45 | A5.4 | CONSTATAÇÃO | Infiltração na estrutura levando à perda de água. |
| GRUPO | PRAZO | NÃO CONFORMIDADE | Perda de água e/ou não executar redução de perdas. |
| 2 | 365 dias | OBSERVAÇÃO | Registro 2 - local molhado devido ao gotejamento advindo da infiltração do reservatório. |

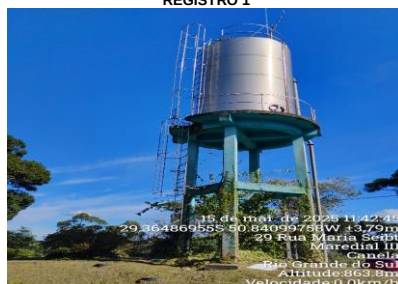
| NC | CÓDIGO DA NC | UNIDADE | RESERVATÓRIO - R-11 |
|---|---|---|---|
| 49 | A5.2 | CONSTATAÇÃO | Área do reservatório não está cercada adequadamente. |

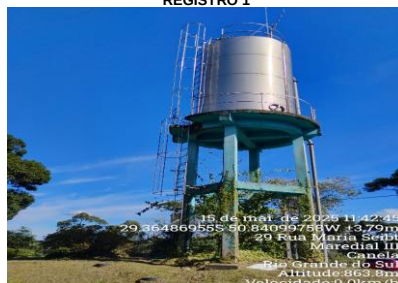
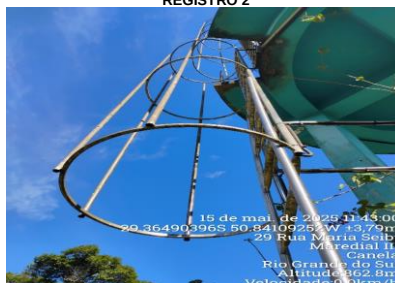
| NC | CÓDIGO DA NC | UNIDADE | RESERVATÓRIO - R-11 |
|---|---|---|---|
| 50 | A5.2 | CONSTATAÇÃO | Gaiola da escada não possui porta com dispositivo de travamento para impedir o acesso a parte superior do reservatório. Além disso, a unidade conta com uma escada móvel que está em altura acessível possibilitando o acesso facilitado. |

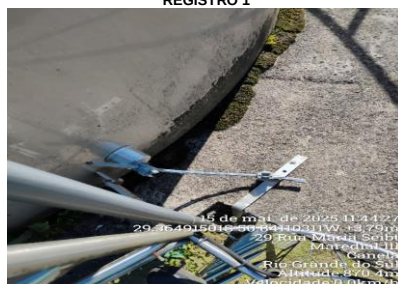
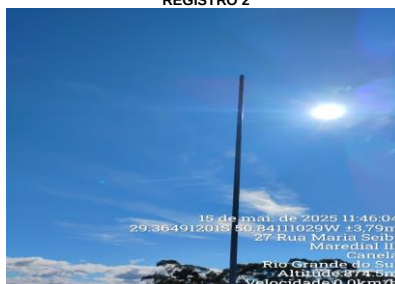
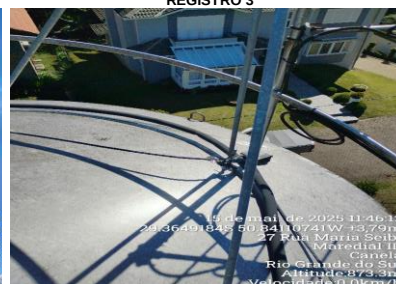
| NC | CÓDIGO DA NC | UNIDADE | RESERVATÓRIO - R-11 |
|---|---|---|---|
| 51 | A5.12 | CONSTATAÇÃO | Estrutura elevada com sistema de proteção contra descargas atmosféricas (SDPA) incompleta, falta o captor conectado ao campo de condução da descarga elétrica. |

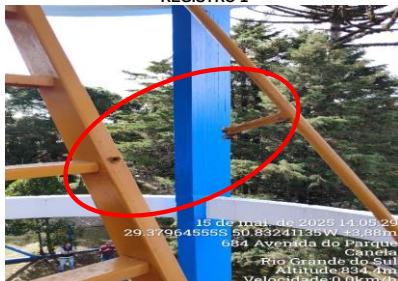
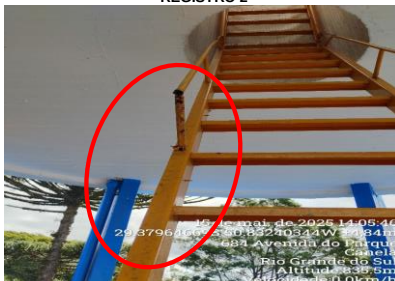
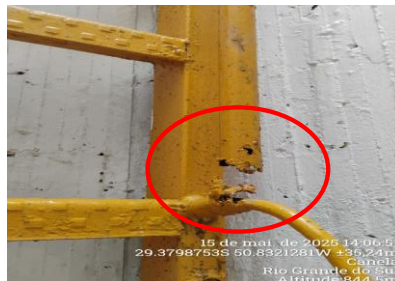
| NC | CÓDIGO DA NC | UNIDADE | RESERVATÓRIO - R-10 |
|---|---|---|---|
| 47 | A5.14 | CONSTATAÇÃO | Corrimão das escadas danificados devido a oxidação. |

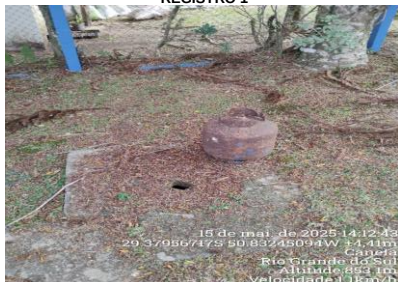
| NC | CÓDIGO DA NC | UNIDADE | RESERVATÓRIO - R-10 |
|---|---|---|---|
| 48 | A5.17 | CONSTATAÇÃO | Acumulo de resíduos na unidade, como botijão de gás, representando risco para a unidade. |

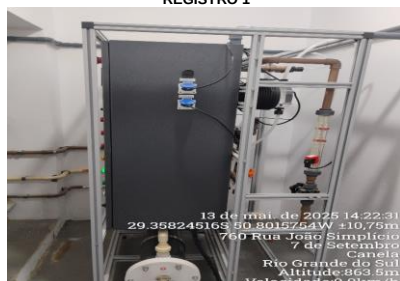
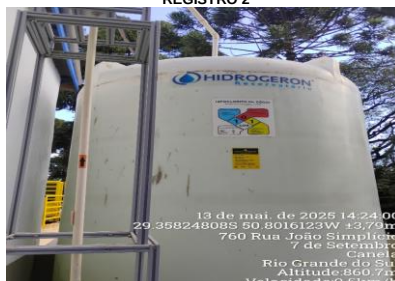
| NC | CÓDIGO DA NC | UNIDADE | ESTAÇÃO DE TRATAMENTO DE ÁGUA - ETA I |
|---|---|---|---|
| 56 | A4.14 | CONSTATAÇÃO | Ausência de evidência de manutenção preventiva no equipamento gerador de hipoclorito de sódio. |

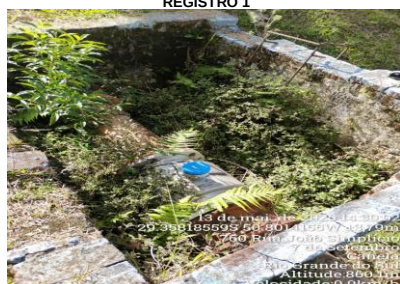
| NC | CÓDIGO DA NC | UNIDADE | ESTAÇÃO DE TRATAMENTO DE ÁGUA - ETA I |
|---|---|---|---|
| 57 | A4.17 | CONSTATAÇÃO | Ausência de dispositivo de proteção contra quedas sobre câmaras de registros de manobra. |

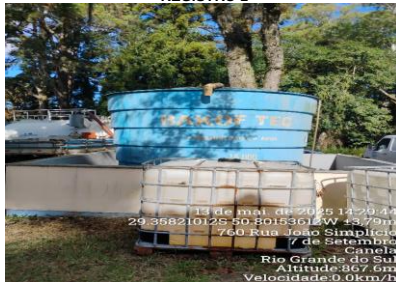
| NC | CÓDIGO DA NC | UNIDADE | ESTAÇÃO DE TRATAMENTO DE ÁGUA - ETA I |
|---|---|---|---|
| 59 | A4.20 | CONSTATAÇÃO | Inexistência de identificação do armazenamento do insumo utilizado para fluoretação. |

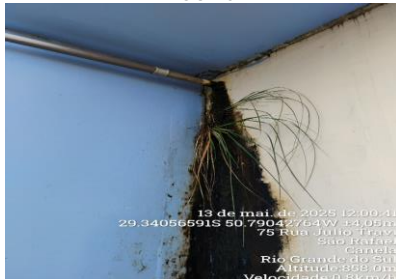
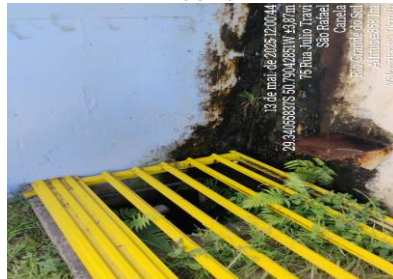
| NC | CÓDIGO DA NC | UNIDADE | ESTAÇÃO DE TRATAMENTO DE ÁGUA - ETA II |
|---|---|---|---|
| 62 | A4.7 | CONSTATAÇÃO | Infiltração no bloco hidráulico. |

| Área | Código da NC | Condição | Conforme? | | | Observação |
|---|---|---|---|---|---|---|
| | A4.7 | Equipamentos estão isentos de vazamentos aparentes de água? | | x | | Infiltração no bloco hidráulico. |

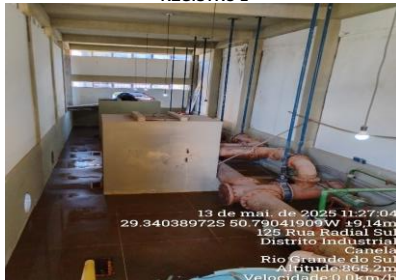
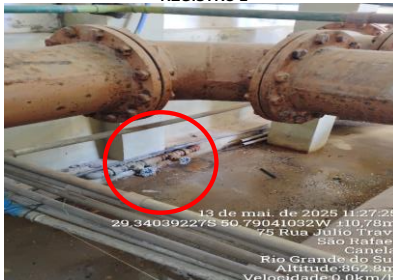
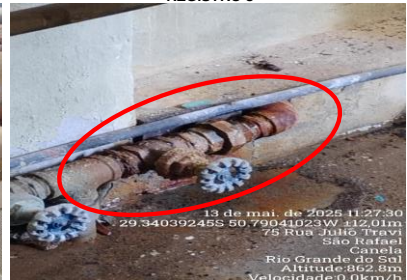
| NC | CÓDIGO DA NC | UNIDADE | ESTAÇÃO DE TRATAMENTO DE ÁGUA - ETA II |
|---|---|---|---|
| 63 | A4.14 | CONSTATAÇÃO | Vazamento aparente em registro, localizado na área de inspeção de tubulações de saída dos filtros. |

| Área | Código da NC | Condição | Conforme? | | | Observação |
|---|---|---|---|---|---|---|
| | A4.13 | Estruturas e conexões hidráulicas estão isentos de vazamentos aparentes de água? | | x | | Vazamento em registro na área entre filtros. |

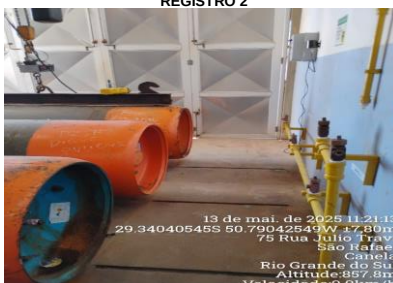
REGISTRO 2

| NC | CÓDIGO DA NC | UNIDADE | ESTAÇÃO DE TRATAMENTO DE ÁGUA - ETA II |
|---|---|---|---|
| 65 | A4.15 | CONSTATAÇÃO | Sistema de alarme e exaustor da sala de condicionamento de cloro sem funcionamento. Os cilindros estão sem uso, mas continuam armazenados na estrutura, para tanto não é descartada a possibilidade de vazamento. |
| <b>GRUPO</b> | <b>PRAZO</b> | <b>NÃO CONFORMIDADE</b> | Inexistência de condições de segurança no depósito para armazenamento ou dosagem de cloro gás. |

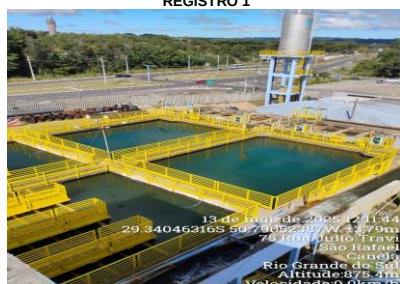
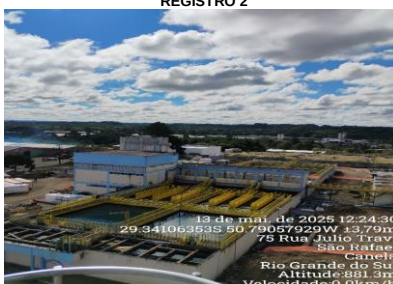
| NC | CÓDIGO DA NC | UNIDADE | ESTAÇÃO DE TRATAMENTO DE ÁGUA - ETA II |
|---|---|---|---|
| 66 | A4.16 | CONSTATAÇÃO | Não possuir relatório ou caderno com os registros das falhas da ETA. |
| <b>GRUPO</b> | <b>PRAZO</b> | <b>NÃO CONFORMIDADE</b> | Não possuir caderno com os registros das falhas da ETA. |

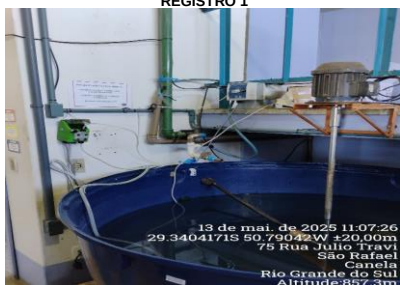
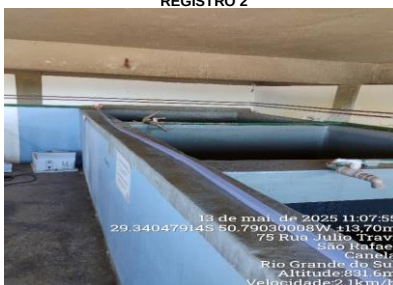
| NC | CÓDIGO DA NC | UNIDADE | ESTAÇÃO DE TRATAMENTO DE ÁGUA - ETA II |
|---|---|---|---|
| 67 | A4.20 | CONSTATAÇÃO | Tinas de preparação de polieletrólito, tanque de PAC sem tampa ou recobrimento de proteção. |
| <b>GRUPO</b> | <b>PRAZO</b> | <b>NÃO CONFORMIDADE</b> | Armazenamento inadequado de produtos químicos. |

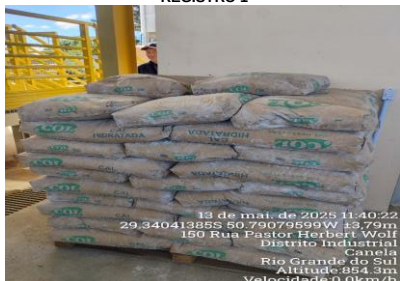
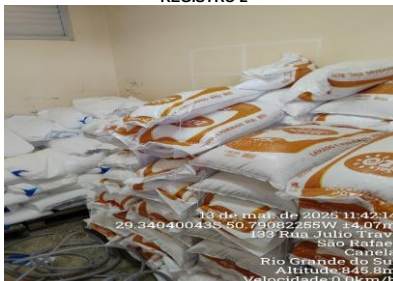
| NC | CÓDIGO DA NC | UNIDADE | ESTAÇÃO DE TRATAMENTO DE ÁGUA - ETA II |
|---|---|---|---|
| 68 | A4.20 | CONSTATAÇÃO | Inexistência de identificação do armazenamento sal e cal na unidade de tratamento de lodo da ETA. |
| <b>GRUPO</b> | <b>PRAZO</b> | <b>NÃO CONFORMIDADE</b> | Falta de identificação de produtos químicos. |

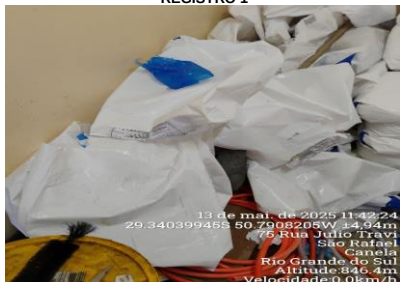
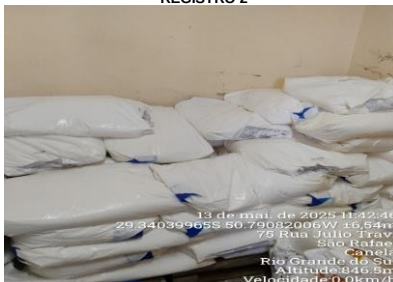
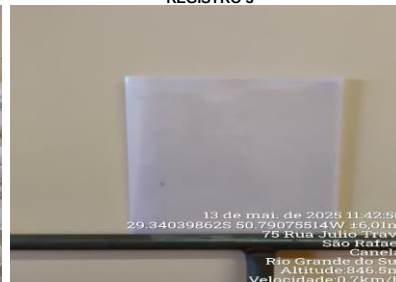
| NC | CÓDIGO DA NC | UNIDADE | ESTAÇÃO DE TRATAMENTO DE ÁGUA - ETA II |
|---|---|---|---|
| 69 | A4.22 | CONSTATAÇÃO | A FISPQ do insumo de adensamento de lodo não está disponível na unidade. |
| <b>GRUPO</b> | <b>PRAZO</b> | <b>NÃO CONFORMIDADE</b> | Não proporcionar a segurança das edificações e dos operadores. |

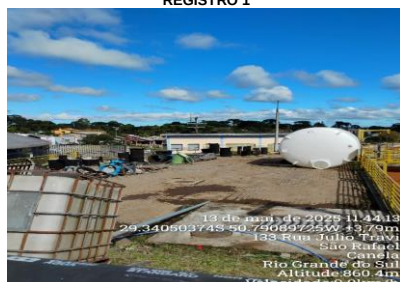
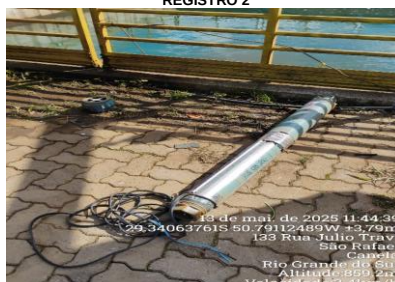
| NC | CÓDIGO DA NC | UNIDADE | ESTAÇÃO DE TRATAMENTO DE ÁGUA - ETA II |
|---|---|---|---|
| 70 | A4.24 | CONSTATAÇÃO | Bomba de poço alocada no solo, exposta ao tempo. |
| <b>GRUPO</b> | <b>PRAZO</b> | <b>NÃO CONFORMIDADE</b> | Acúmulo de resíduos em local inapropriado e/ou armazenamento inadequado. |

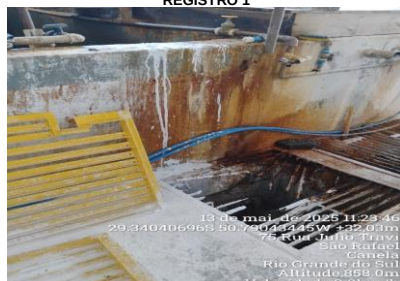
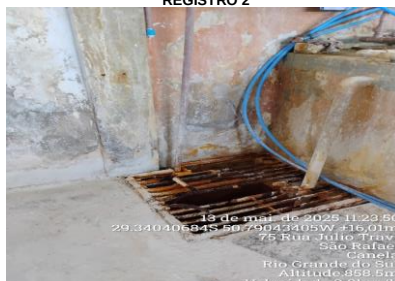
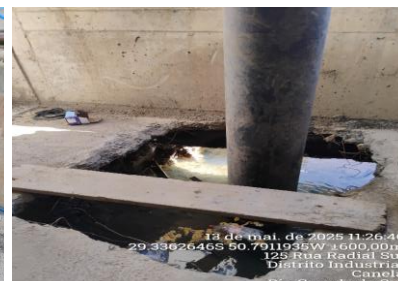
| NC | CÓDIGO DA NC | UNIDADE | ESTAÇÃO DE TRATAMENTO DE ÁGUA - ETA II |
|---|---|---|---|
| 71 | A4.24 | CONSTATAÇÃO | Ausência de dispositivos de segurança contra quedas ou fitas de isolamento em áreas com obras, mas em pleno uso. Área de acondicionamento de produtos químicos, e área de inspeção de tubulação dos filtros. |
| <b>GRUPO</b> | <b>PRAZO</b> | <b>NÃO CONFORMIDADE</b> | Não proporcionar a segurança das edificações e dos operadores. |

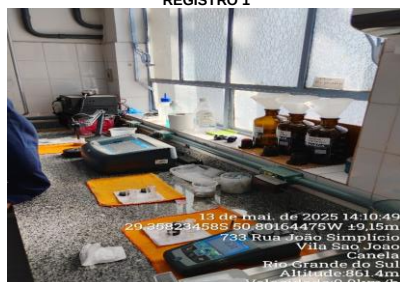
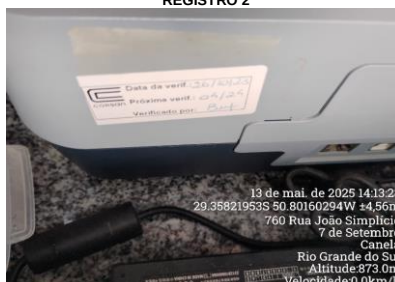
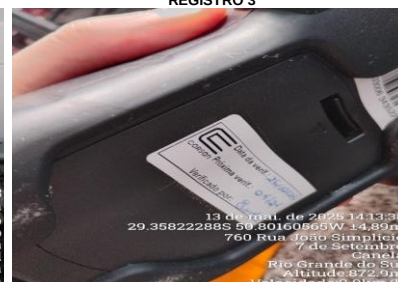
| NC | CÓDIGO DA NC | UNIDADE | LABORATÓRIO - ETA I |
|---|---|---|---|
| 72 | A6.4 | CONSTATAÇÃO | Aferição dos equipamentos com emissão de certificado válido, vencida. |
| <b>GRUPO</b> | <b>PRAZO</b> | <b>NÃO CONFORMIDADE</b> | Ausência de evidência de calibração dos equipamentos. |
| 2 | 90 dias | OBSERVAÇÃO | Equipamento de mensuração de cloro, flúor, espectrofotometro, phmetro e turbidimetro. |

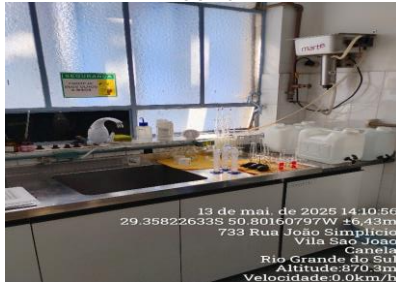
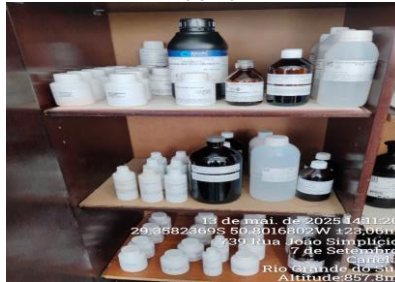
| NC | CÓDIGO DA NC | UNIDADE | LABORATÓRIO - ETA I |
|---|---|---|---|
| 73 | A6.10 | CONSTATAÇÃO | Resíduos líquidos resultante das análises laboratoriais são descartados na pia. |
| <b>GRUPO</b> | <b>PRAZO</b> | <b>NÃO CONFORMIDADE</b> | Acúmulo de resíduos em local inadequado e/ou armazenamento inadequado. |
| 2 | 90 dias | OBSERVAÇÃO | Utilização de SPADNS com arsenito, e outros produtos perigosos. |

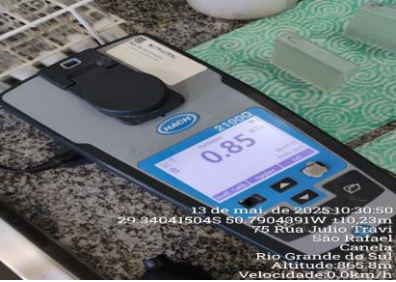
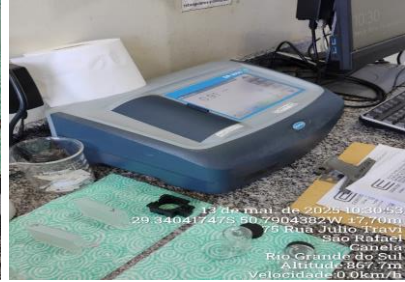
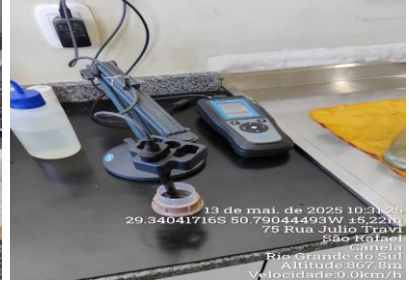
| NC | CÓDIGO DA NC | UNIDADE | LABORATÓRIO - ETA II |
|---|---|---|---|
| 78 | A6.4 | CONSTATAÇÃO | Aferição dos equipamentos com emissão de certificado válido, vencido. |
| 2 | 90 dias | OBSERVAÇÃO | Equipamento de mensuração de cloro, flúor, espectrofotometro, phmetro e turbidímetro. |

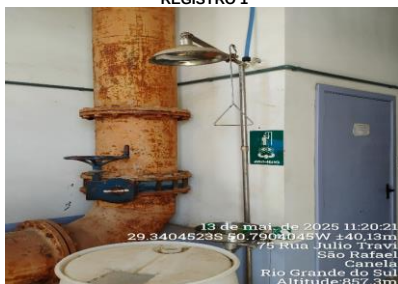
**REGISTRO 1**

| NC | CÓDIGO DA NC | UNIDADE | LABORATÓRIO - ETA II |
|---|---|---|---|
| 2 | 365 dias | OBSERVAÇÃO | De acordo com a NBR 16291 de 2014, o chuveiro de emergência deve estar disposto em um local que possibilite uso imediato, que possa ser alcançado em menos de 10 s. |

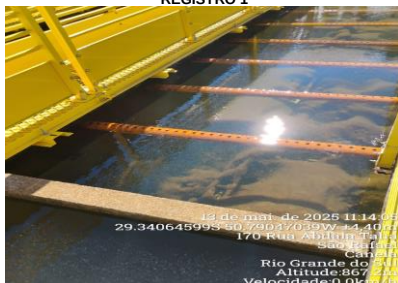
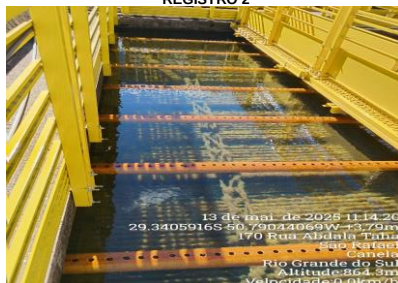
| NC | CÓDIGO DA NC | UNIDADE | ESTAÇÃO DE TRATAMENTO DE ÁGUA - ETA II |
|---|---|---|---|
| 80 | - | CONSTATAÇÃO | Acumulo de lodo na unidade, indicando necessidade de limpeza. |

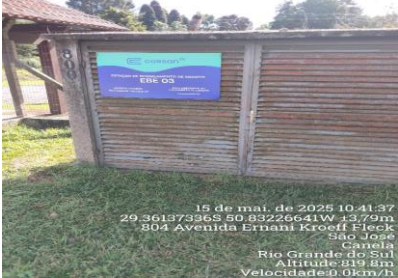
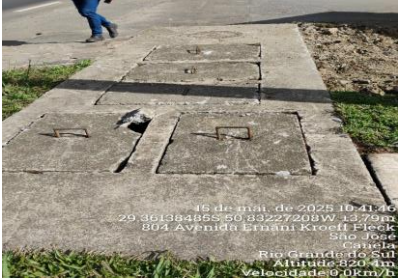
| NC | CÓDIGO DA NC | UNIDADE | Estações de bombeamento de efluentes - EBE 01 Santa Terezinha |
|---|---|---|---|
| 83 | E1.1 | CONSTATAÇÃO | Nomenclatura divergente entre placas e informações apresentadas. Placa identifica como EBE 03, não há nome da unidade na placa, já no Anexo II é identificada como EBE 01 Santa Terezinha. |
| 2 | 90 dias | OBSERVAÇÃO | Registros 1 e 2 - registro in loco da unidade; Registro 3 - Anexo II. |

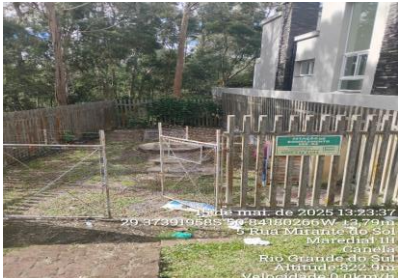
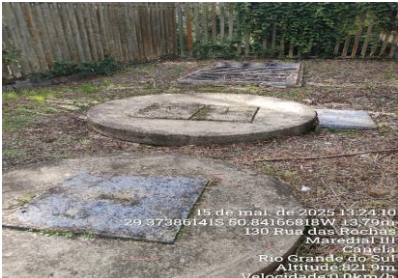
| NC | CÓDIGO DA NC | UNIDADE | Estações de bombeamento de efluentes - EBE 01 Vista do Vale |
|---|---|---|---|
| 86 | - | CONSTATAÇÃO | Ausência de evidência de limpeza de dispositivo de retenção de sólidos grosseiros. |
| GRUPO | PRAZO | NÃO CONFORMIDADE | Deixar de prestar informações ao órgão fiscalizatório. |

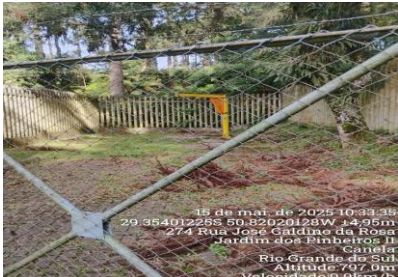
**REGISTRO 1**

| NC | CÓDIGO DA NC | UNIDADE | Estações de bombeamento de efluentes - EBE 03 Vila Suzana |
|---|---|---|---|
| 87 | E1.1 | CONSTATAÇÃO | Inexistência de placa de identificação, ou outra solução para identificação do reservatório. |
| GRUPO | PRAZO | NÃO CONFORMIDADE | Inexistência de placa de identificação do reservatório. |
| 2 | 365 dias | OBSERVAÇÃO | Registros 1 - registro in loco da unidade; Registro 2 - Anexo II. |

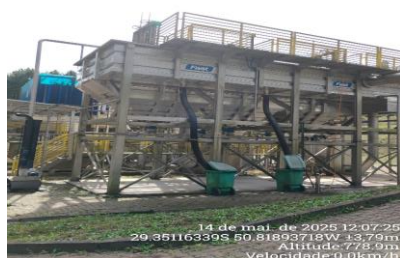
REGISTRO 1

| NC | CÓDIGO DA NC | UNIDADE | ESTAÇÃO DE TRATAMENTO DE ESGOTO - ETE Santa Terezinha |
|---|---|---|---|
| 91 | E2.3 | CONSTATAÇÃO | Inexistência de placa de identificação da área da ETE. |
| <b>GRUPO</b> | <b>PRAZO</b> | <b>NÃO CONFORMIDADE</b> | Inexistência de placa de identificação da área da ETE. |

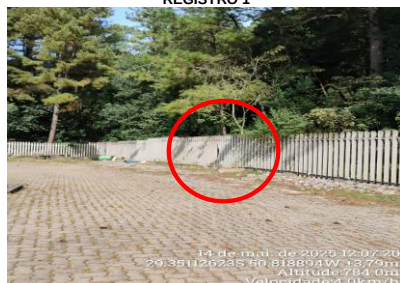
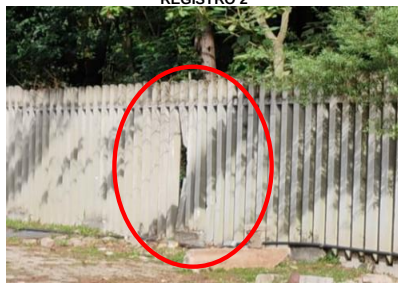
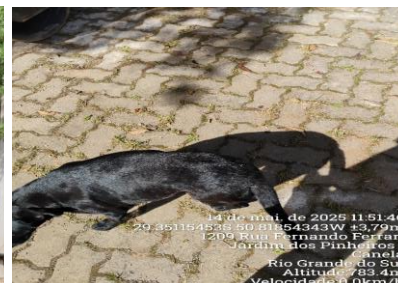
| NC | CÓDIGO DA NC | UNIDADE | ESTAÇÃO DE TRATAMENTO DE ESGOTO - ETE Santa Terezinha |
|---|---|---|---|
| 92 | E2.4 | CONSTATAÇÃO | Cercamento apresenta falhas, possibilitando a entrada de animais e terceiros não autorizados. |
| <b>GRUPO</b> | <b>PRAZO</b> | <b>NÃO CONFORMIDADE</b> | Não isolar a área dando condição ao acesso de pessoas não-autorizadas e sem garantir bom estado de limpeza do local. |

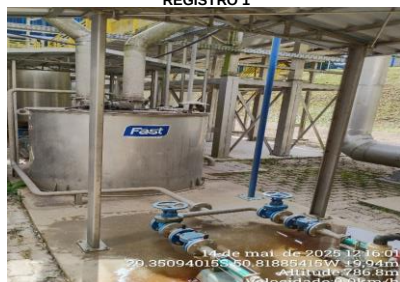
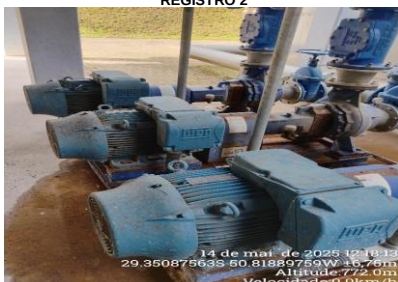
| NC | CÓDIGO DA NC | UNIDADE | ESTAÇÃO DE TRATAMENTO DE ESGOTO - ETE Santa Terezinha |
|---|---|---|---|
| 93 | E2.13 | CONSTATAÇÃO | Efluente oriundo de vazamento de bombas de recalque lançados no ambiente. |
| <b>GRUPO</b> | <b>PRAZO</b> | <b>NÃO CONFORMIDADE</b> | Falta de conservação e manutenção preventiva de unidade. |

| Área | Código da NC | Condição | Conforme? | | | Observação |
|---|---|---|---|---|---|---|
| | E2.13 | Os equipamentos estão em condições de manutenção mecânica ou elétrica adequadas? | | x | | Vazamento de efluente |

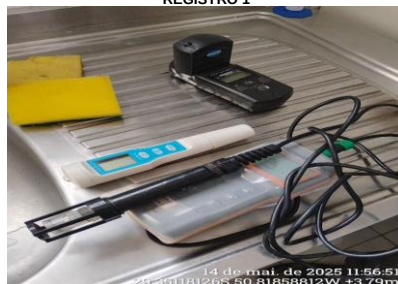
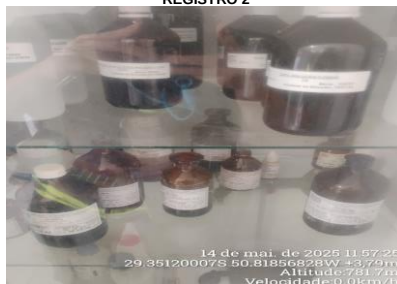
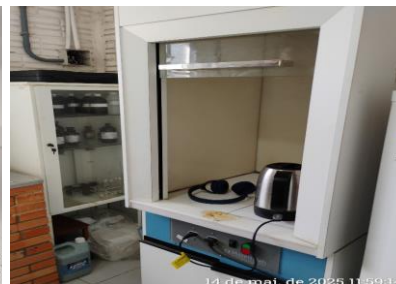
| NC | CÓDIGO DA NC | UNIDADE | Labotatório - ETE Santa Terezinha |
|---|---|---|---|
| 98 | E2.25 | CONSTATAÇÃO | Ausência de lavas olhos e chuveiro de emergência |

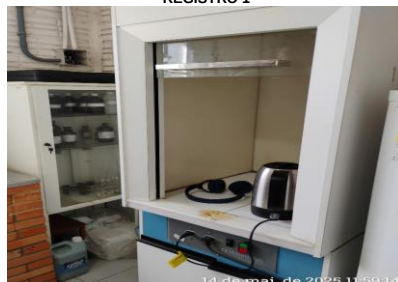
REGISTRO 1

| NC | CÓDIGO DA NC | UNIDADE | Labotatório - ETE Santa Terezinha |
|---|---|---|---|
| 99 | E2.28 | CONSTATAÇÃO | Equipamentos de copa dos funcionários, como chaleira elétrica e geladeira para acondicionamento de alimentos e bebidas alocados dentro de laboratório operacional. |

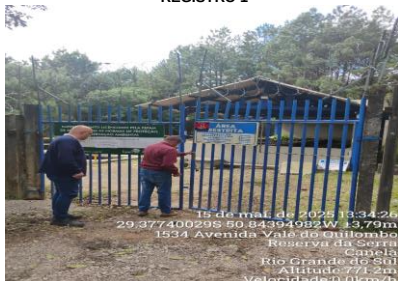
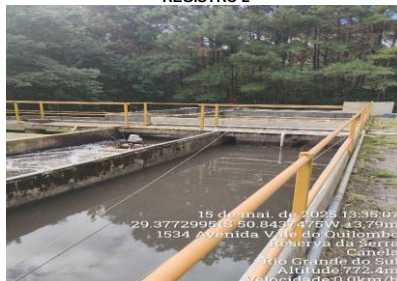
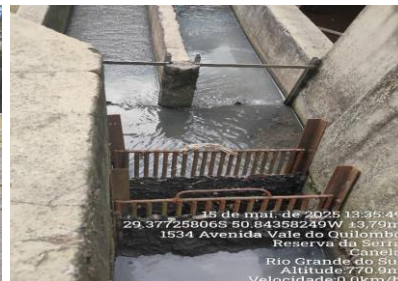
| NC | CÓDIGO DA NC | UNIDADE | ESTAÇÃO DE TRATAMENTO DE ESGOTO - ETE Reserva da Serra |
|---|---|---|---|
| 104 | E2.16 | CONSTATAÇÃO | Unidade não apresenta mapa de risco ou outra técnica ou ferramenta apropriada referente a saúde e segurança do trabalho. |

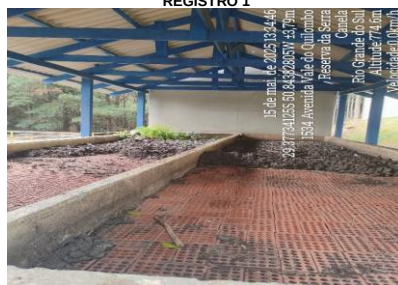
### REGISTRO 1

| NC | CÓDIGO DA NC | UNIDADE | Laboratório - ETE Reserva da Serra |
|---|---|---|---|
| 105 | - | CONSTATAÇÃO | Não foram apresentados resultados de análises recentes, prestador apresentou dados entre julho de 2023 e julho de 2024, sendo que por meio do ofício 1149/2025 solicitou-se informações dos últimos 12 meses. No local não foi disponibilizado resultado oficial de análises de monitoramento ambiental. |

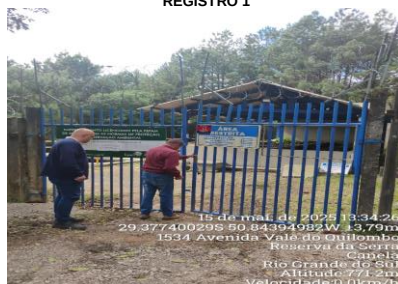
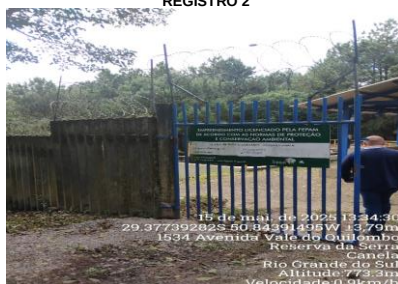
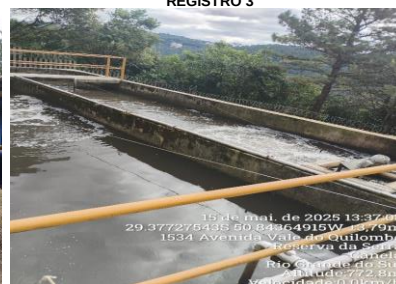
| NC | CÓDIGO DA NC | UNIDADE | ESTAÇÃO DE TRATAMENTO DE ESGOTO - ETE Reserva da Serra |
|---|---|---|---|
| 108 | E2.11 | CONSTATAÇÃO | Não consta caderno com os registros das falhas da ETE. |

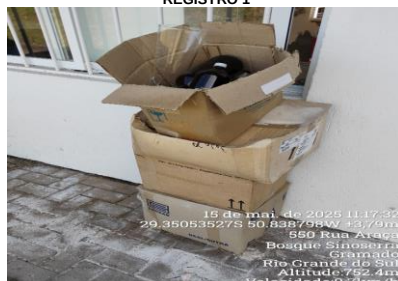
REGISTRO 1

| NC | CÓDIGO DA NC | UNIDADE | ESTAÇÃO DE TRATAMENTO DE ESGOTO - ETE Vivendas do Arvoredo |
|---|---|---|---|
| 110 | E2.15 | CONSTATAÇÃO | Acumulo de resíduos na unidade. |

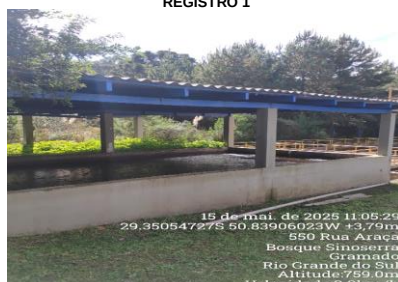
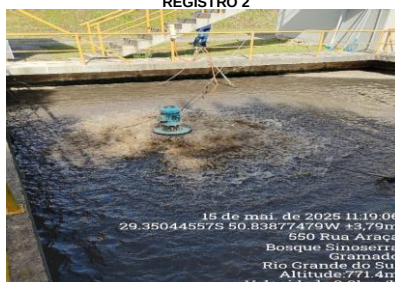
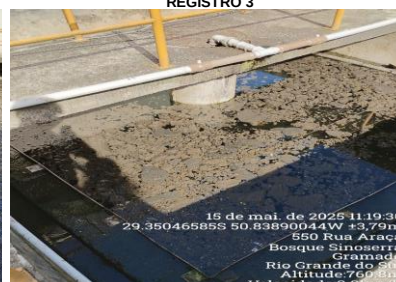
| NC | CÓDIGO DA NC | UNIDADE | ESTAÇÃO DE TRATAMENTO DE ESGOTO - ETE Vivendas do Arvoredo |
|---|---|---|---|
| 111 | E2.16 | CONSTATAÇÃO | Unidade não apresenta mapa de risco ou outra técnica ou ferramenta apropriada referente a saúde e segurança do trabalho. |

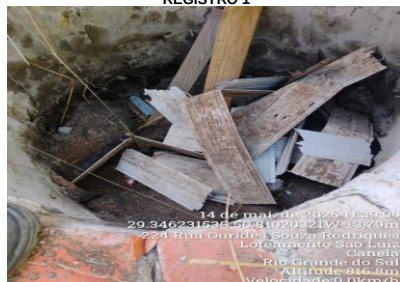
REGISTRO 1

| NC | CÓDIGO DA NC | UNIDADE | TANQUE SÉPTICO COLETIVO - TSC São Luiz |
|---|---|---|---|
| 117 | - | CONSTATAÇÃO | Apresentar documento comprovando a abertura do procedimento de encerramento da atividade junto ao órgão ambiental competente, conforme previsto na LO 05124/2020. Apresentar cronograma do encerramento. |

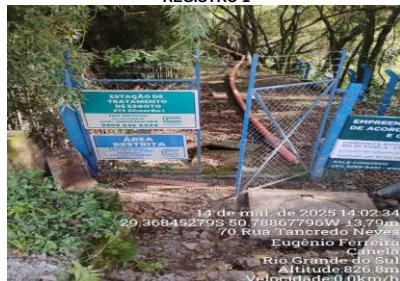
REGISTRO 1

| NC | CÓDIGO DA NC | UNIDADE | TANQUE SÉPTICO COLETIVO - TSC Chacirão I |
|---|---|---|---|
| 119 | - | CONSTATAÇÃO | Apresentar documento comprovando a abertura do procedimento de encerramento da atividade junto ao órgão ambiental competente, conforme previsto na LO 00911/2020. Apresentar cronograma do encerramento. |
