**REGULAÇÃO**  
**RELATÓRIO TÉCNICO DE FISCALIZAÇÃO N. 1144/2025 - RTF**

**Fiscalização regular inicial no Sistema de  
Abastecimento de Água e Sistema de  
Esgotamento Sanitário de Tapera/RS.**

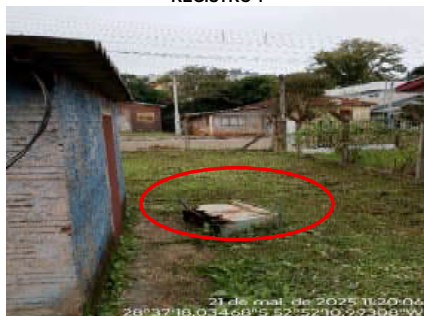
REGISTRO 1

| NC | CÓDIGO DA NC | UNIDADE | CAPTAÇÃO SUBTERRÂNEA - Poço TAP-01 |
| 4 | A2.10 | CONSTATAÇÃO | Resíduos acumulados na unidade. |
