## REGULAÇÃO

### RELATÓRIO TÉCNICO DE FISCALIZAÇÃO N. 1146/2024 – RTF

**Fiscalização regular no Sistema de  
Abastecimento de Água e Sistema de  
Esgotamento Sanitário de Espumoso/RS.**

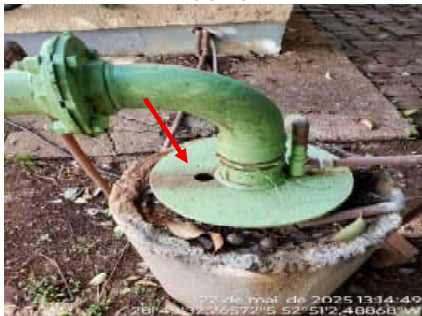
REGISTRO 1

| NC | CÓDIGO DA NC | UNIDADE | CAPTAÇÃO SUBTERRÂNEA - Poço ESP - 06 |
|---|---|---|---|
| 4 | A2.15 | CONSTATAÇÃO | A tampa do poço não protege de contaminações superficiais. |
| <b>GRUPO</b> | <b>PRAZO</b> | <b>NÃO CONFORMIDADE</b> | A tampa do poço não protege de contaminações superficiais. |
| 2 | 180 dias | OBSERVAÇÃO | Aberturas não apresentam tela ou outra solução que impeçam entrada de contaminantes. |

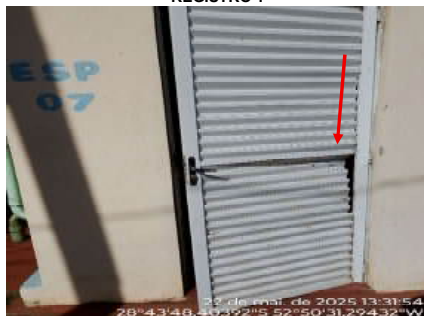
REGISTRO 1

| NC | CÓDIGO DA NC | UNIDADE | CAPTAÇÃO SUBTERRÂNEA - Poço ESP 07 |
|---|---|---|---|
| 7 | A2.10 | CONSTATAÇÃO | Porta de proteção na casa de químicos da unidade está quebrada, permitindo entrada de agentes externos bem como pessoal não autorizado. |
| <b>GRUPO</b> | <b>PRAZO</b> | <b>NÃO CONFORMIDADE</b> | Falta de conservação e manutenção preventiva de unidade. |

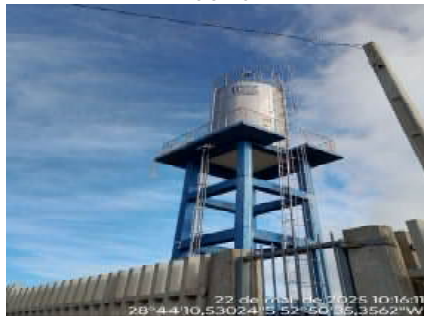
REGISTRO 1

| NC | CÓDIGO DA NC | UNIDADE | RESERVATÓRIO - R pneumático |
|---|---|---|---|
| 48 | A5.16 | CONSTATAÇÃO | Vazamento aparente no expurgo da unidade. |

| NC | CÓDIGO DA NC | UNIDADE | RESERVATÓRIO - R novo (sem identificação). |
|---|---|---|---|
| 2 | 90 dias | OBSERVAÇÃO | Não atender o item 4.8 do Anexo I em pré-fiscalização |
