## REGULAÇÃO RELATÓRIO TÉCNICO DE FISCALIZAÇÃO N. 1219/2026 – RTF

**Fiscalização Regular nos Sistemas de  
Abastecimento de Água e Esgotamento  
Sanitário de Canela/RS.**

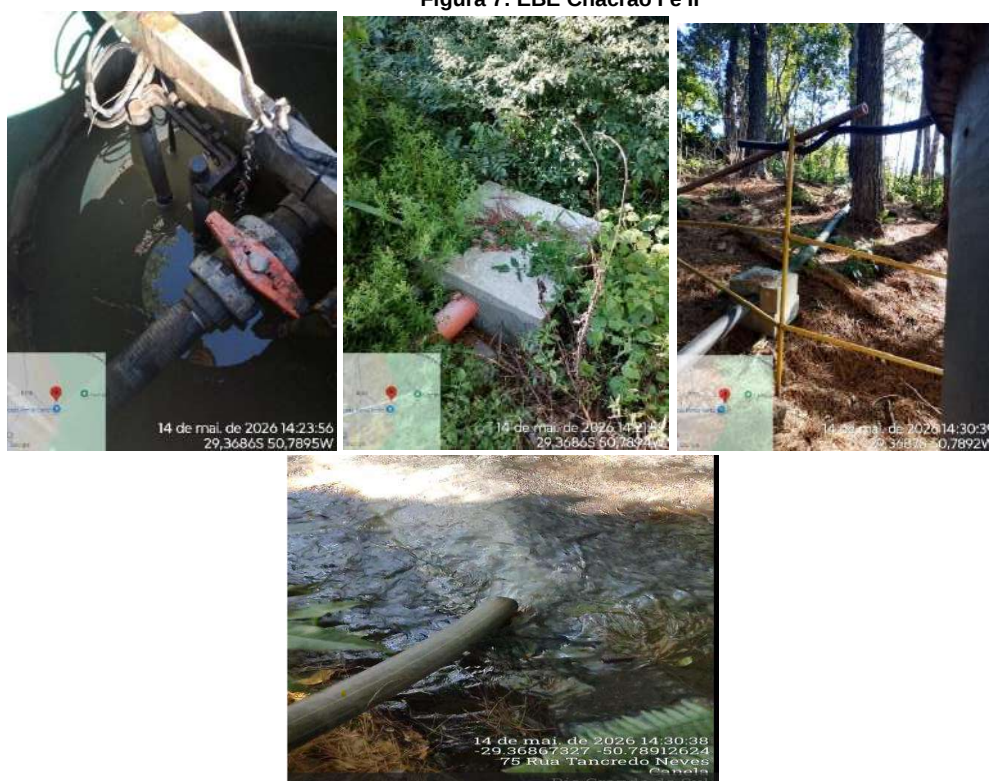
Figura 7: EBE Chacrão I e II

Durante a ação, foram fiscalizadas 9 EBEs. A especificação das unidades fiscalizadas nesta ação é apresentada no Quadro 5. Durante a fiscalização a elevatória Chacrão I e II estava parada ocasionando extravasamento para arroio próximo, conforme figura 7.

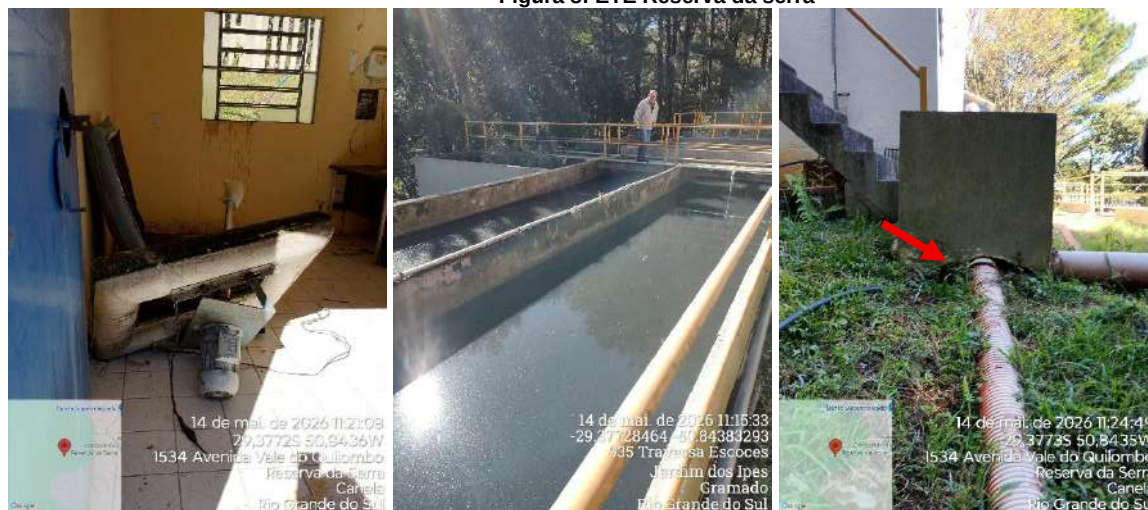
Figura 8: ETE Reserva da serra

Para acessar a ETE Reserva da Serra, foi necessário o acompanhamento de equipe de segurança, em razão de relatos de disparos de arma de fogo e atos de vandalismo na área. Durante a fiscalização, constatou-se extravasamento do efluente na chegada à unidade de tratamento. Verificou-se, ainda, que o aerador se encontrava removido do sistema, podendo comprometer a operação prevista para a unidade (figura 8).

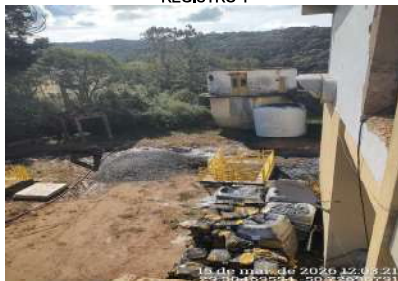
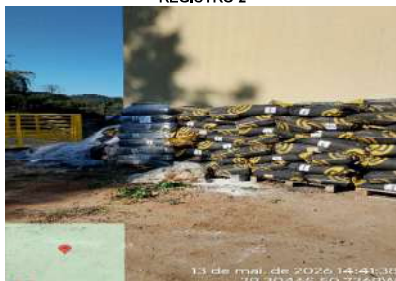
| NC | CÓDIGO DA NC | UNIDADE | Captação |
|---|---|---|---|
| 1 | A1.15 | CONSTATAÇÃO | Ocorreu vazamento da suspensão de carvão no solo. |

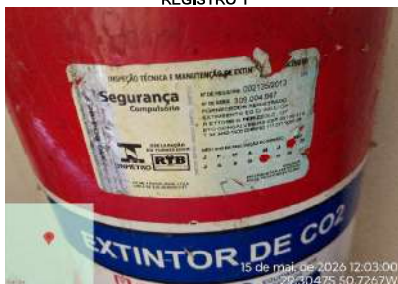
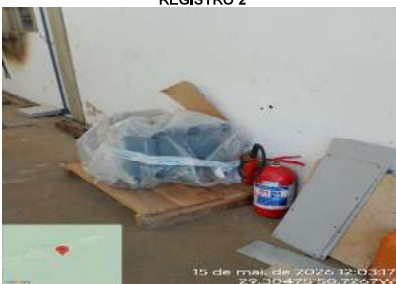
| NC | CÓDIGO DA NC | UNIDADE | Captação |
|---|---|---|---|
| 3 | A4.17 | CONSTATAÇÃO | Extintores vencidos |

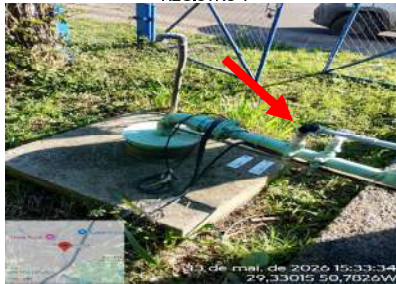
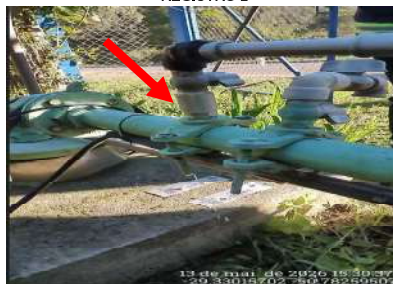
| NC | CÓDIGO DA NC | UNIDADE | Poço CNL JDF 01 |
|---|---|---|---|
| 4 | A2.7 | CONSTATAÇÃO | Vazamento aparente |
| 2 | 365 dias | OBSERVAÇÃO | Realizada filmagem |

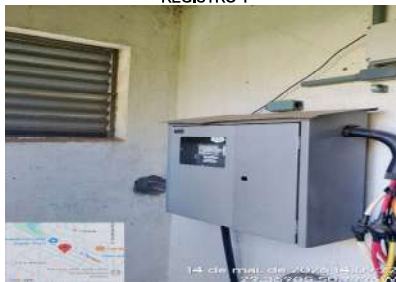
| NC | CÓDIGO DA NC | UNIDADE | R15 |
|---|---|---|---|
| 5 | A5.11 | CONSTATAÇÃO | Ausência de laudo de limpeza do reservatório nos últimos doze meses. |

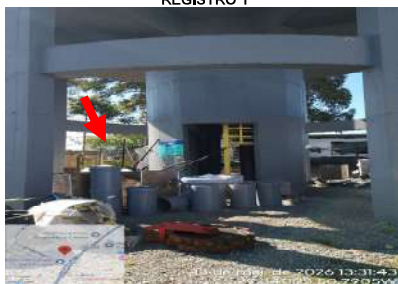
| NC | CÓDIGO DA NC | UNIDADE | R02 novo |
|---|---|---|---|
| 9 | A5.17 | CONSTATAÇÃO | Materiais/ Resíduos de obra acumulados próximo ao reservatório |

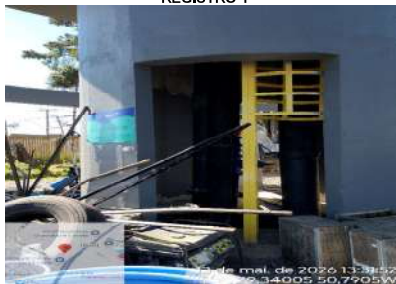
| NC | CÓDIGO DA NC | UNIDADE | R02 novo |
|---|---|---|---|
| 2 | 90 dias | OBSERVAÇÃO | Novo reservatório conta com placa identificando como R02, mas já existe reservatório com esse nome no local. Somente 1 foi informado no Anexo II. |

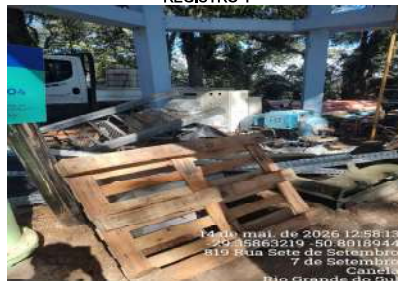
| 14 | A5.17 | CONSTATAÇÃO | Materiais/ Resíduos de obra acumulados próximo ao reservatório |

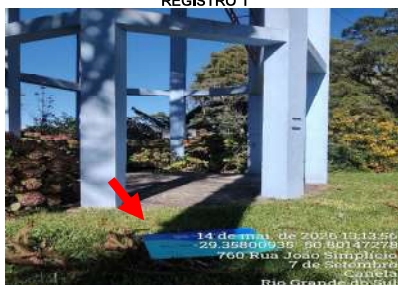
| 15 | A5.11 | CONSTATAÇÃO | Ausência de laudo de limpeza do reservatório nos últimos doze meses. |

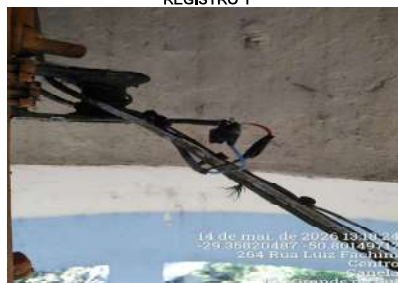
| NC | CÓDIGO DA NC | UNIDADE | R05 |
|---|---|---|---|
| 20 | A3.7 | CONSTATAÇÃO | Ausência de proteção em fiação elétrica. |

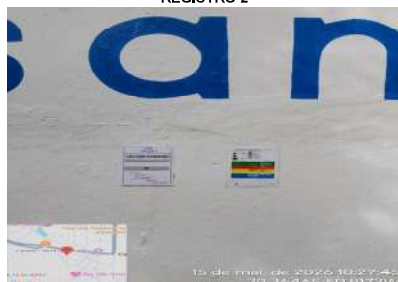
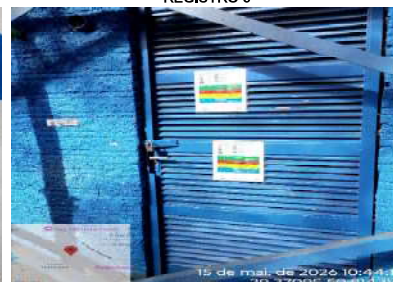
| NC | CÓDIGO DA NC | UNIDADE | R08 e R06 |
|---|---|---|---|
| 21 | A3.1 | CONSTATAÇÃO | A identificação não condiz com anexo II encaminhado através do ofício de aviso de fiscalização |

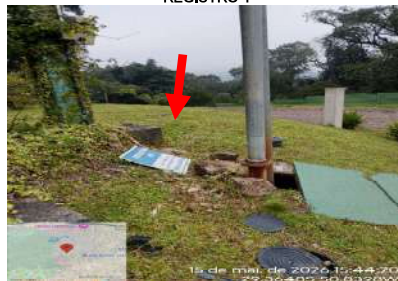
| NC | CÓDIGO DA NC | UNIDADE | RESERVATÓRIO - R-11 - Junto com EBAT 06 e R-013 |
|---|---|---|---|
| 23 | A5.1 | CONSTATAÇÃO | A placa de identificação não estava adequadamente posicionada. |
| 2 | 365 dias | OBSERVAÇÃO | NC Reincidente processo 1762/2024 NC 44 |

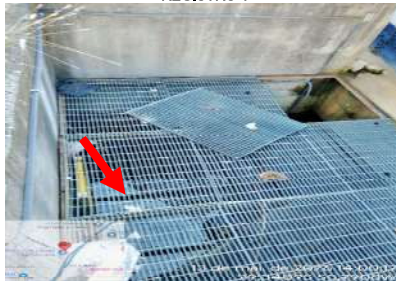
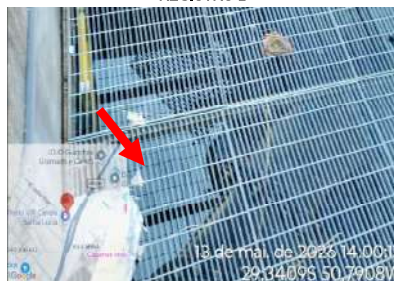
| NC | CÓDIGO DA NC | UNIDADE | R08 |
|---|---|---|---|
| 24 | A5.11 | CONSTATAÇÃO | Ausência de laudo de limpeza do reservatório nos últimos doze meses. |

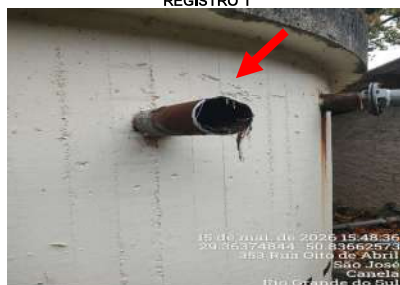
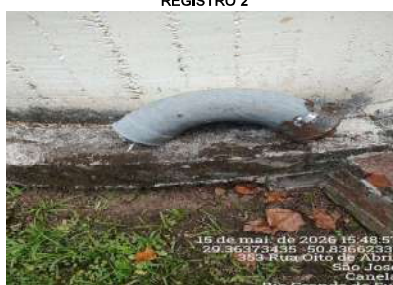
| NC | CÓDIGO DA NC | UNIDADE | R13 |
|---|---|---|---|
| 27 | A5.11 | CONSTATAÇÃO | Ausência de laudo de limpeza do reservatório nos últimos doze meses. |

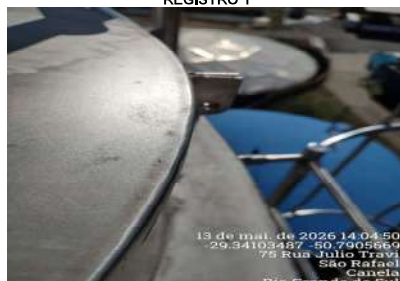
| NC | CÓDIGO DA NC | UNIDADE | R14 |
|---|---|---|---|
| 29 | A5.5 | CONSTATAÇÃO | A tampa de inspeção no topo do reservatório não possui travamento adequado. |
| 2 | 180 dias | OBSERVAÇÃO | NC Reincidente processo 1762/2024 NC 36 |

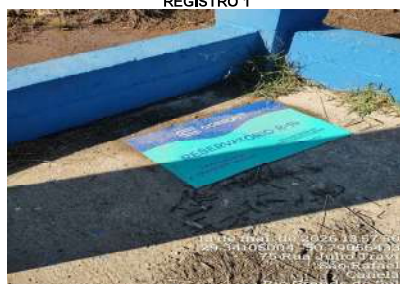
| NC | CÓDIGO DA NC | UNIDADE | R14 |
|---|---|---|---|
| 30 | A5.1 | CONSTATAÇÃO | A placa de identificação não estava adequadamente posicionada. |

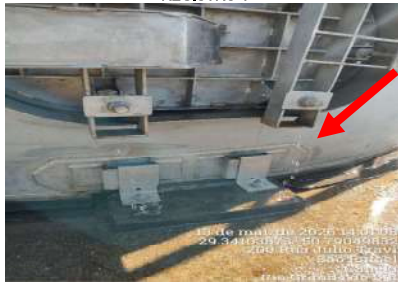
| NC | CÓDIGO DA NC | UNIDADE | R14 |
|---|---|---|---|
| 31 | A5.7 | CONSTATAÇÃO | Vazamento de água no reservatório. |
| 2 | 365 dias | OBSERVAÇÃO | Realizada filmagem - NC Reincidente processo 1762/2024 NC 37 |

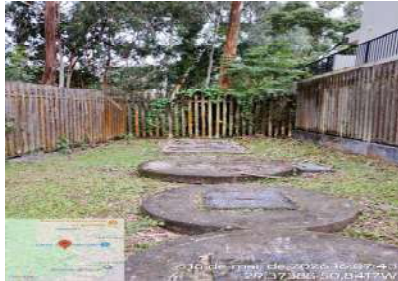
| NC | CÓDIGO DA NC | UNIDADE | EBE01 Vista do Vale |
|---|---|---|---|
| 32 | E1.9 | CONSTATAÇÃO | Unidade não apresenta mapa de risco ou outra técnica ou ferramenta apropriada referente a saúde e segurança do trabalho |

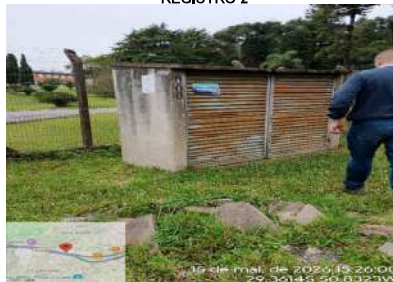
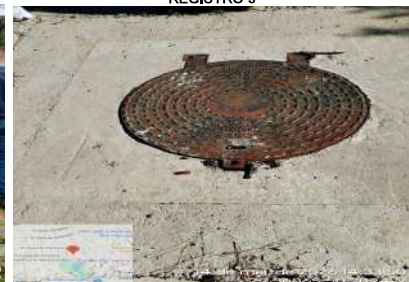
| NC | CÓDIGO DA NC | UNIDADE | EBE 01 Santa Terezinha |
|---|---|---|---|
| 33 | - | CONSTATAÇÃO | Divergência nas informações de localização constantes no Anexo II em relação às informações apresentadas na Licença de Operação 513/2026 |

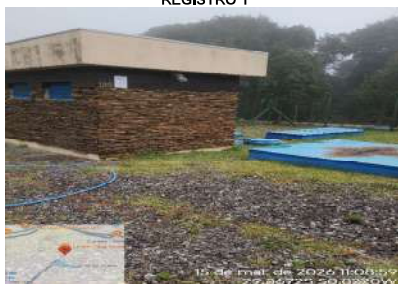
| NC | CÓDIGO DA NC | UNIDADE | EBE 02 Altos pinheiros |
|---|---|---|---|
| 35 | - | CONSTATAÇÃO | Divergência nas informações constantes no Anexo II em relação às informações apresentadas na Licença de Operação |

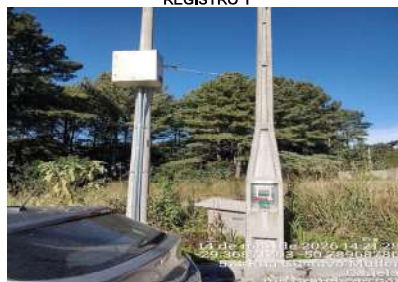
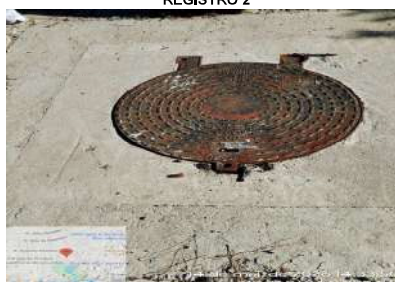
| NC | CÓDIGO DA NC | UNIDADE | EBE Chacrão I e II |
|---|---|---|---|
| 39 | - | CONSTATAÇÃO | Unidade não foi informada no anexo II |
| 2 | 90 dias | OBSERVAÇÃO | EBE localizada nas coordenadas -29.36856, -50.78951. |

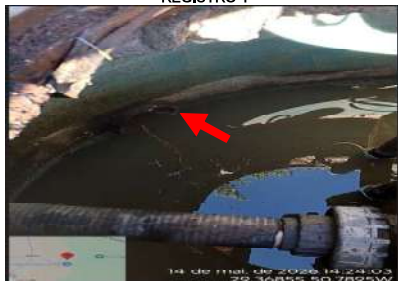
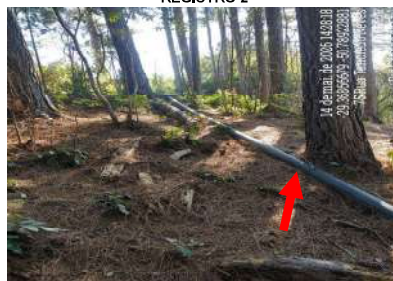
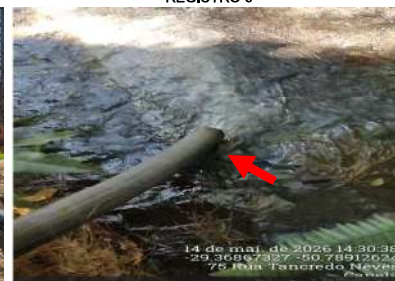
| NC | CÓDIGO DA NC | UNIDADE | EBE Charão I e II |
|---|---|---|---|
| 41 | - | CONSTATAÇÃO | Extravasamento de esgoto sanitário proveniente da EBE em arroio próximo |
| GRUPO | PRAZO | NÃO CONFORMIDADE | Obstrução ou extravasamento das redes da ETE. |

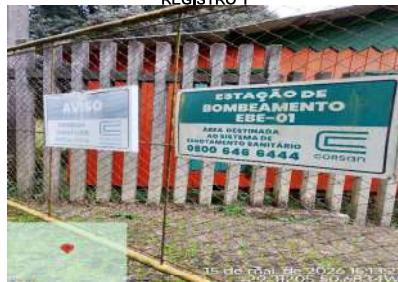
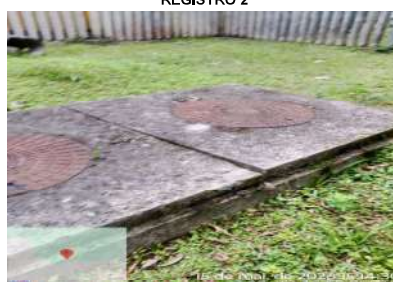
| NC | CÓDIGO DA NC | UNIDADE | EBE01 Vivendas do Arvoredo |
|---|---|---|---|
| 42 | E1.9 | CONSTATAÇÃO | Unidade não apresenta mapa de risco ou outra técnica ou ferramenta apropriada referente a saúde e segurança do trabalho |
| GRUPO | PRAZO | NÃO CONFORMIDADE | Não proporcionar a segurança das edificações e dos operadores. |

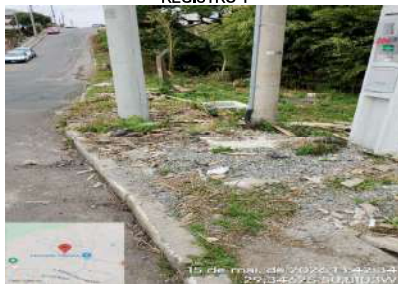
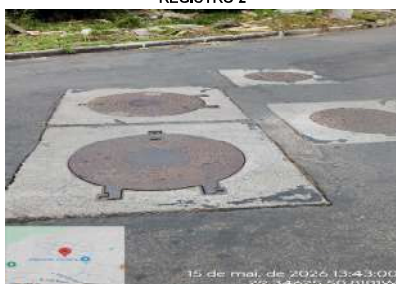
| NC | CÓDIGO DA NC | UNIDADE | EBE CN1.2 São Luis |
|---|---|---|---|
| 43 | E1.1 | CONSTATAÇÃO | Inexistência de placa de identificação, ou outra solução para identificação da EBE |
| GRUPO | PRAZO | NÃO CONFORMIDADE | Inexistência de placa de identificação |

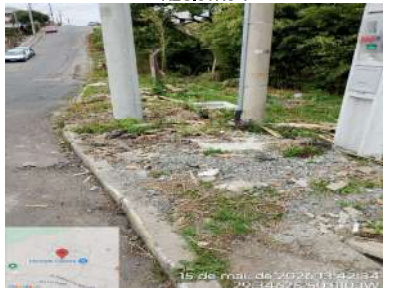
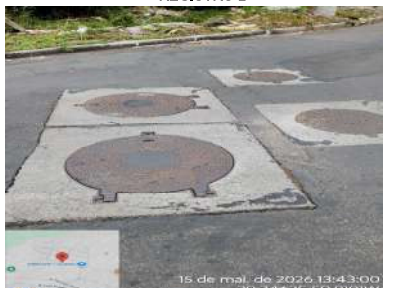
| NC | CÓDIGO DA NC | UNIDADE | EBE CN1.2 São Luis |
|---|---|---|---|
| 44 | - | CONSTATAÇÃO | Unidade não foi informada no anexo II |
| GRUPO | PRAZO | NÃO CONFORMIDADE | Deixar de prestar informações ao órgão fiscalizatório. |

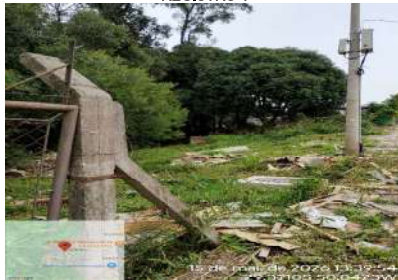
| NC | CÓDIGO DA NC | UNIDADE | EBE CN1.2 São Luis |
|---|---|---|---|
| 45 | E1.8 | CONSTATAÇÃO | Materiais/ Resíduos de obra acumulados próximo a EBE |
| GRUPO | PRAZO | NÃO CONFORMIDADE | Acúmulo de resíduos em local inadequado e/ou armazenamento inadequado. |

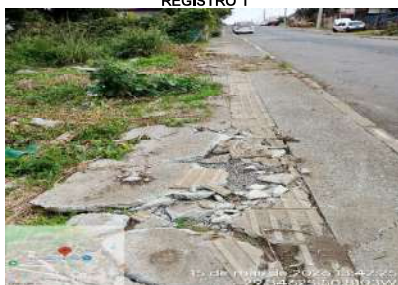
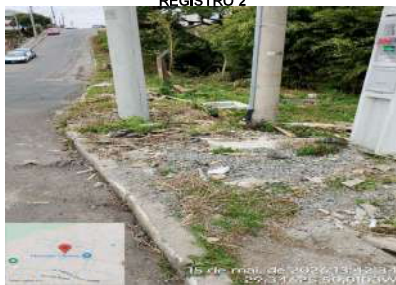
| NC | CÓDIGO DA NC | UNIDADE | EBE CN1.2 São Luis |
|---|---|---|---|
| 46 | E1.8 | CONSTATAÇÃO | Calçada junto a EBE danificada |
| GRUPO | PRAZO | NÃO CONFORMIDADE | Falta de conservação e manutenção preventiva de unidade. |

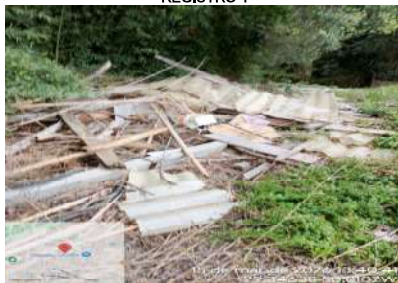
| NC | CÓDIGO DA NC | UNIDADE | TSC São Luis |
|---|---|---|---|
| 47 | E1.8 | CONSTATAÇÃO | Materiais/ Resíduos de obra acumulados |
| GRUPO | PRAZO | NÃO CONFORMIDADE | Acúmulo de resíduos em local inapropriado e/ou armazenamento inadequado. |

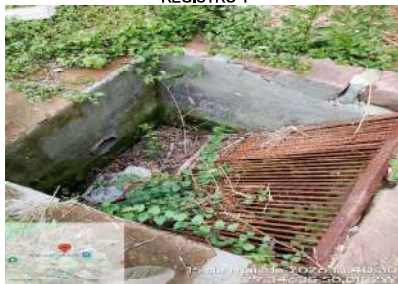
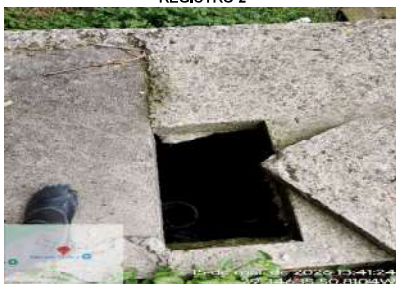
| NC | CÓDIGO DA NC | UNIDADE | TSC São Luís |
|---|---|---|---|
| 48 | E2.14 | CONSTATAÇÃO | Ausência de dispositivo de proteção contra quedas |
| GRUPO | PRAZO | NÃO CONFORMIDADE | Não proporcionar a segurança das edificações e dos operadores. |

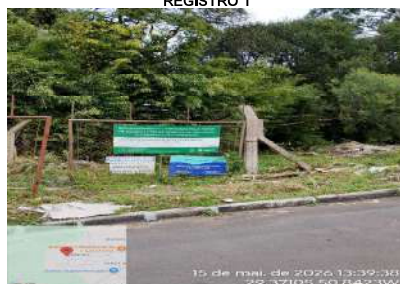
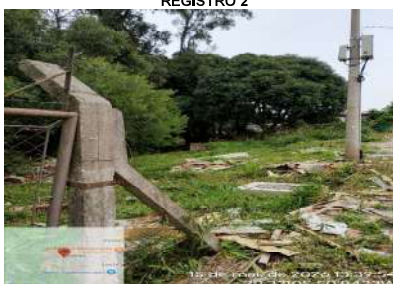
| 49 | E3.4 | CONSTATAÇÃO | A área do TSC não está completamente fechada, com pontos de fácil acesso, permitindo acesso de pessoal não autorizado. |
| GRUPO | PRAZO | NÃO CONFORMIDADE | Não isolar a área dando condição ao acesso de pessoas não-autorizadas e sem garantir bom estado de limpeza do local. |
| 2 | 365 dias | OBSERVAÇÃO | NC reincidente processo 1762/2024 nc 61 |

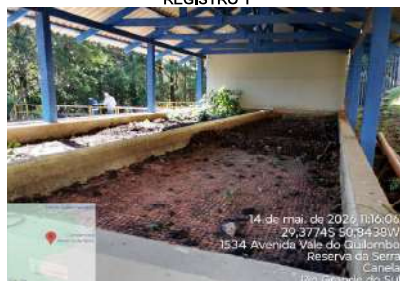
| 50 | E2.9 | CONSTATÇÃO | Não foram apresentadas as DMRs TRIMESTRAIS de ações de remoção de lodo da unidade referente aos últimos 12 meses. |
| GRUPO | PRAZO | NÃO CONFORMIDADE | Deixar de prestar informações ao órgão fiscalizatório. |
| 2 | 90 dias | OBSERVAÇÃO | Foi encaminhada somente uma DMR referente ao período de 01/01/2026 a 01/03/2026 |

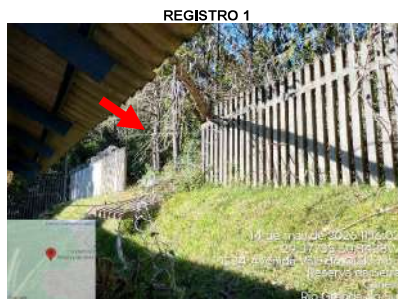
| NC | CÓDIGO DA NC | UNIDADE | ETE Reserva da Serra |
|---|---|---|---|
| 53 | E2.4 | CONSTATAÇÃO | Cercamento danificado |
| GRUPO | PRAZO | NÃO CONFORMIDADE | Não isolar a área dando condição ao acesso de pessoas não-autorizadas e sem garantir bom estado de limpeza do local. |

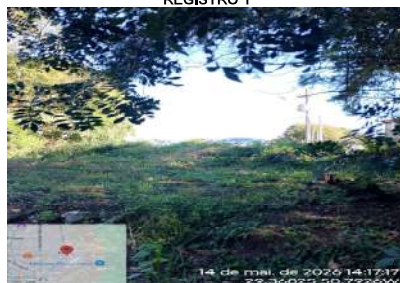
| NC | CÓDIGO DA NC | UNIDADE | TSC Araci Correa |
|---|---|---|---|
| 56 | - | CONSTATAÇÃO | Não há cercamento em uma parte da ETE. |

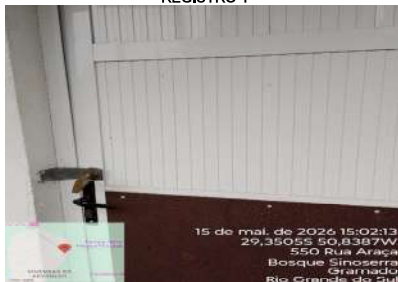
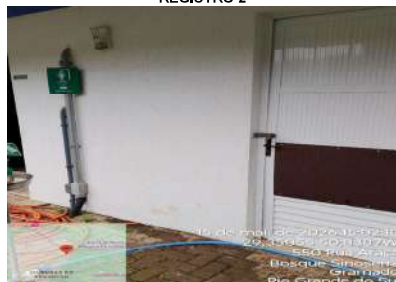
| 60 | - | CONSTATAÇÃO | Não foi possível acessar laboratório - Local cadeado |
| 3 | 90 dias | OBSERVAÇÃO | A chave de acesso ao local encontrava-se em São Francisco de Paula, não sendo possível aguardar sua chegada em razão do horário avançado. |

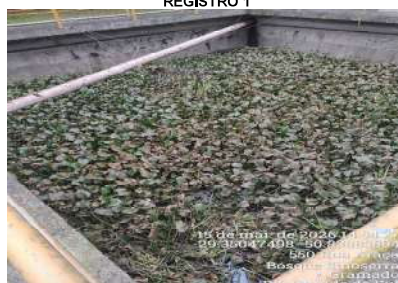
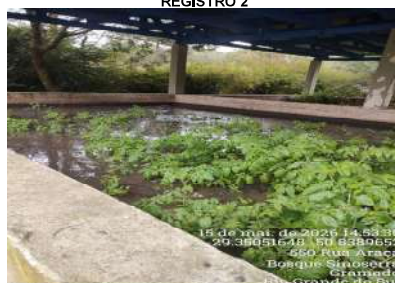
| NC | CÓDIGO DA NC | UNIDADE | ETE Vivendas do arvored |
|---|---|---|---|
| 62 | E2.15 | CONSTATAÇÃO | Vegetação crescendo no bloco hidráulico |

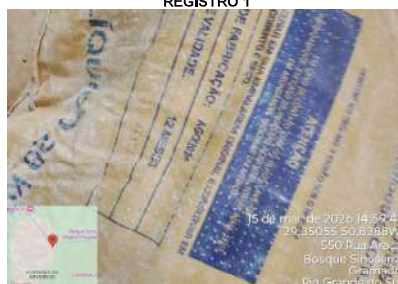
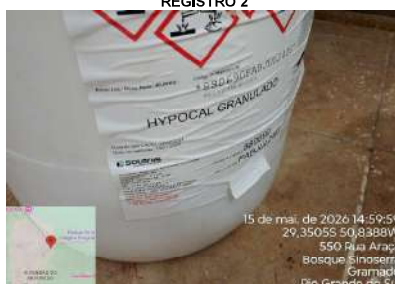
| NC | CÓDIGO DA NC | UNIDADE | ETE Vivendas do arvored |
|---|---|---|---|
| 63 | E2.24 | CONSTATAÇÃO | Cal hidratada e Hipocal granulado fora do prazo de validade |

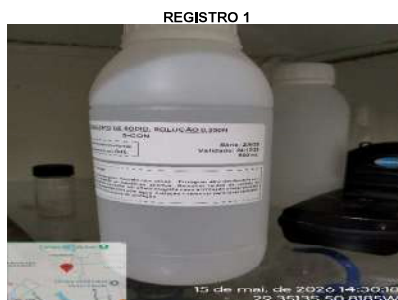
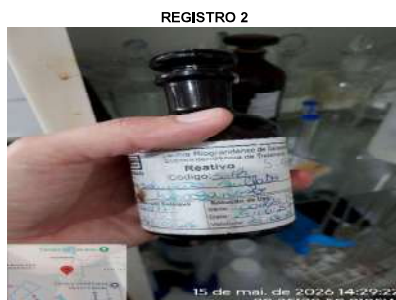
| NC | CÓDIGO DA NC | UNIDADE | ETE Santa Terezinha |
|---|---|---|---|
| <b>GRUPO</b> | <b>PRAZO</b> | <b>NÃO CONFORMIDADE</b> | Possuir em suas dependências produtos químicos fora do prazo de validade |
| 2 | 90 dias | OBSERVAÇÃO | Scon validade 24/12/25 e S18 validade solução estoque 29/04/26 |

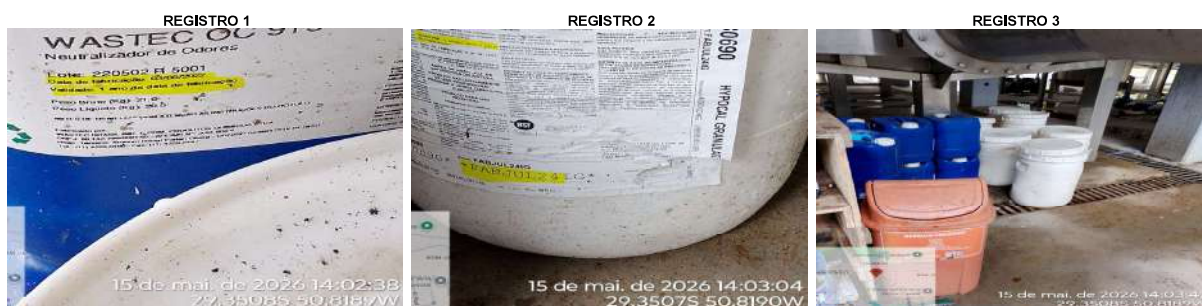
| NC | CÓDIGO DA NC | UNIDADE | ETE Santa Terezinha |
|---|---|---|---|
| <b>GRUPO</b> | <b>PRAZO</b> | <b>NÃO CONFORMIDADE</b> | Possuir em suas dependências produtos químicos fora do prazo de validade |
| 2 | 90 dias | OBSERVAÇÃO | Validade: Wastec 03/05/23 e hipocal julho/25 |

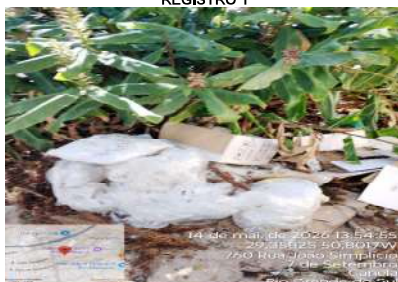
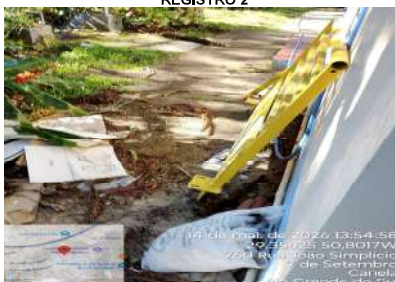
| NC | CÓDIGO DA NC | UNIDADE | ETA I |
|---|---|---|---|
| 75 | A4.24 | CONSTATAÇÃO | Materiais/ Resíduos acumulados |
| <b>GRUPO</b> | <b>PRAZO</b> | <b>NÃO CONFORMIDADE</b> | Acúmulo de resíduos em local inapropriado e/ou armazenamento inadequado. |

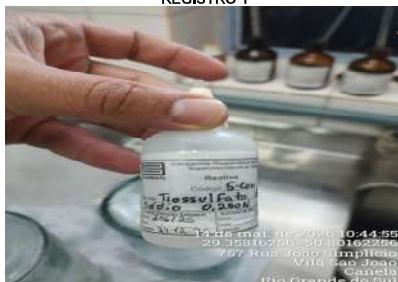
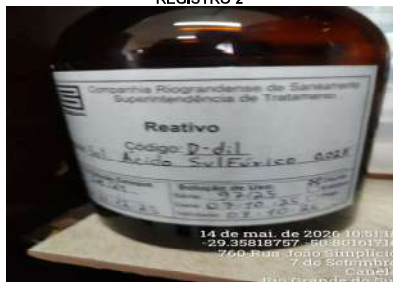
| NC | CÓDIGO DA NC | UNIDADE | ETA I |
|---|---|---|---|
| 76 | A6.1 | CONSTATAÇÃO | Reagente para análises fora do prazo de validade |
| <b>GRUPO</b> | <b>PRAZO</b> | <b>NÃO CONFORMIDADE</b> | Possuir em suas dependências produtos químicos fora do prazo de validade |
| 2 | 90 dias | OBSERVAÇÃO | Scon validade 24/12/25 e DDil validade solução estoque 30/12/25 |

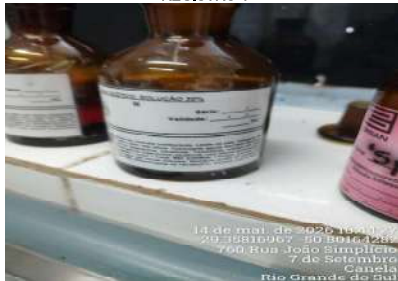
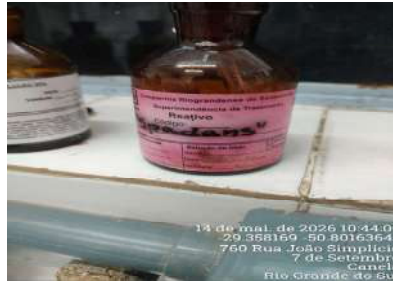
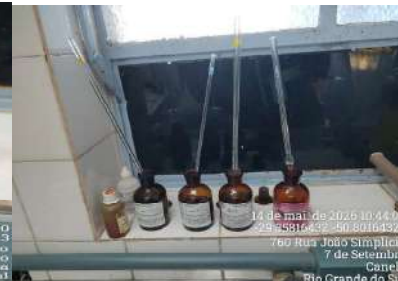
| NC | CÓDIGO DA NC | UNIDADE | ETA I |
|---|---|---|---|
| 77 | A6.2 | CONSTATAÇÃO | Produtos químicos empregados no tratamento sem identificação da validade e do lote. |
| 2 | 90 dias | OBSERVAÇÃO | Spadns, C, K, L e M |

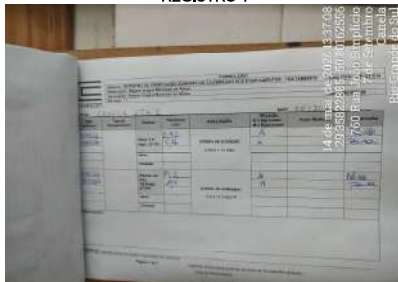
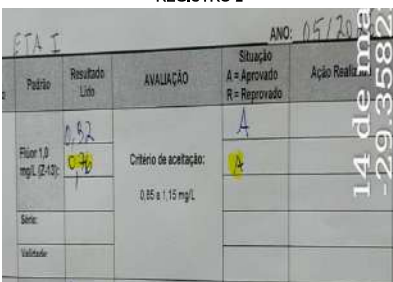
| NC | CÓDIGO DA NC | UNIDADE | ETA I |
|---|---|---|---|
| 78 | A6.3 | CONSTATAÇÃO | Foi evidenciada verificação de flúor utilizando o padrão Z13, com resultado de 0,76 mg/L, valor inferior ao critério de aceitação estabelecido (0,85 a 1,15 mg/L). Entretanto, o resultado foi registrado indevidamente como aprovado |

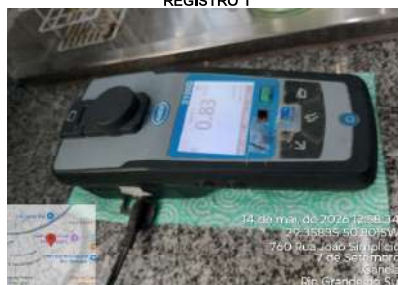
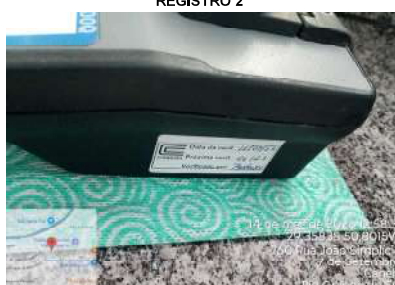
| NC | CÓDIGO DA NC | UNIDADE | ETA I |
|---|---|---|---|
| 2 | 90 dias | OBSERVAÇÃO | Etiqueta indica próxima verificação em março/2025 |

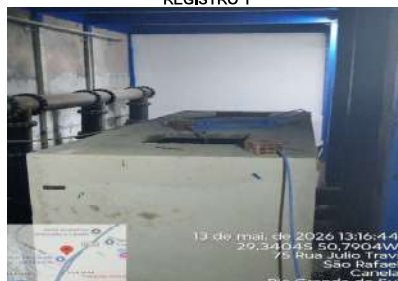
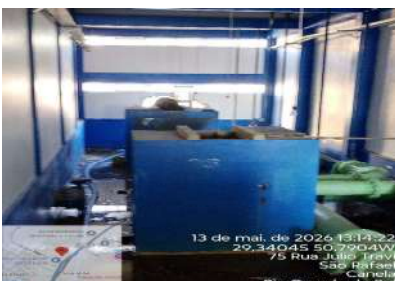
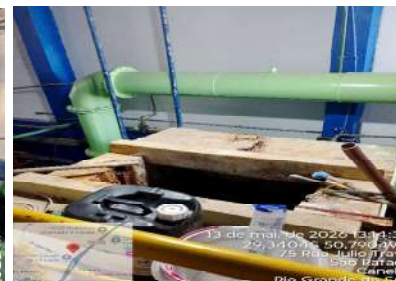
| NC | CÓDIGO DA NC | UNIDADE | ETA 2 |
|---|---|---|---|
| 80 | - | CONSTATAÇÃO | Câmaras de mistura com abertura |

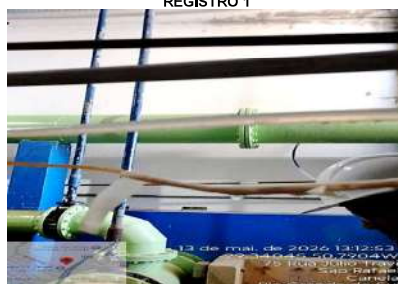
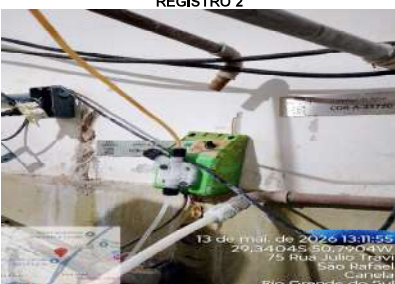
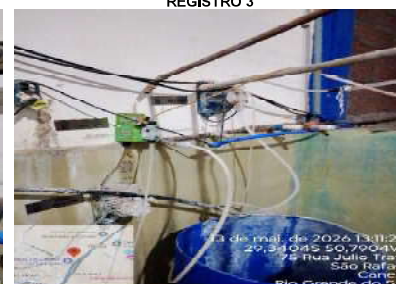
| NC | CÓDIGO DA NC | UNIDADE | ETA II |
|---|---|---|---|
| 81 | A4.7 | CONSTATAÇÃO | Há vazamento na tubulação de dosagem dos químicos - ácido fluossilícico |
| 2 | 365 dias | OBSERVAÇÃO | Realizada filmagem |

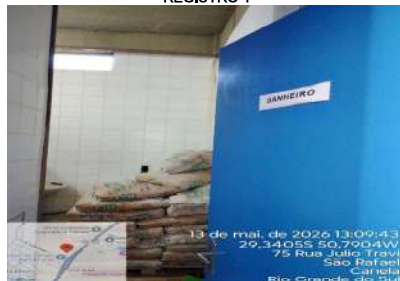
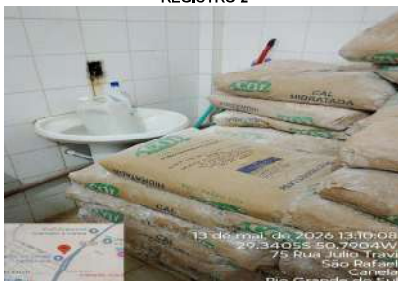
| NC | CÓDIGO DA NC | UNIDADE | ETA II |
|---|---|---|---|
| 92 | A4.20 | CONSTATAÇÃO | Produtos químicos armazenados de forma inadequada |
| 2 | 90 dias | OBSERVAÇÃO | Cal armazenado no banheiro |

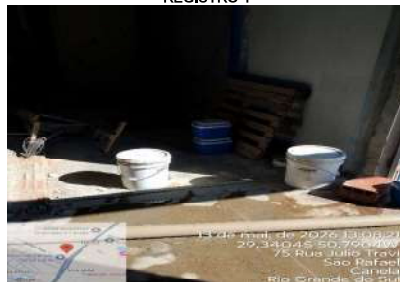
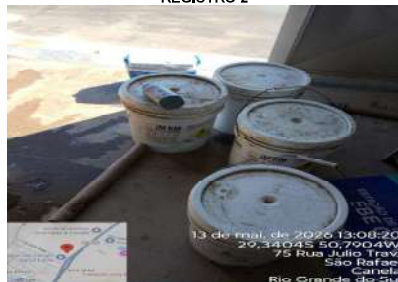
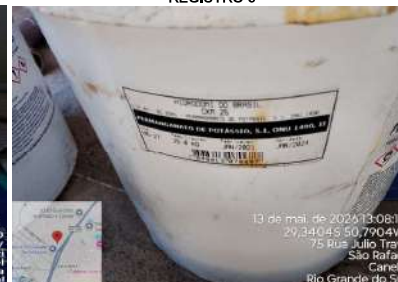
| NC | CÓDIGO DA NC | UNIDADE | ETA II |
|---|---|---|---|
| 93 | A4.20 | CONSTATAÇÃO | Produtos químicos armazenados de forma inadequada |
| 2 | 90 dias | OBSERVAÇÃO | Produtos espalhados em área de obras, local sem identificação , permanganato de potássio é um produto comburente e não pode estar próximo de materiais inflamáveis. |

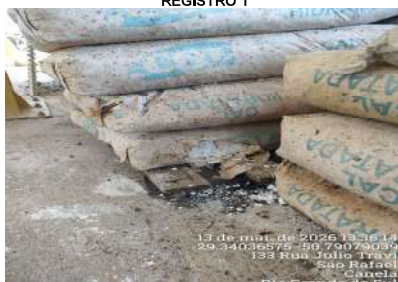
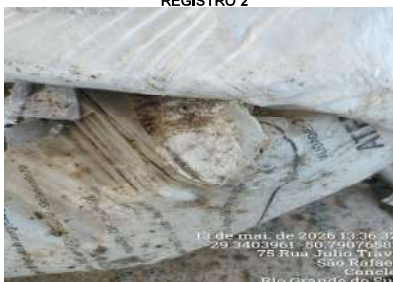
| NC | CÓDIGO DA NC | UNIDADE | ETA II |
|---|---|---|---|
| 2 | 90 dias | OBSERVAÇÃO | Sacarias rasgadas |

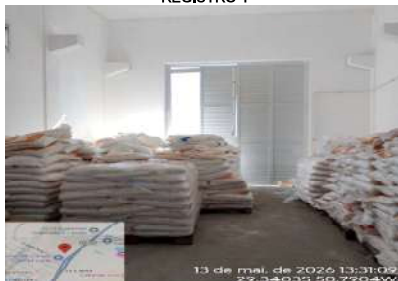
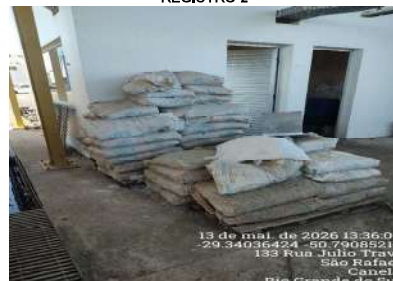
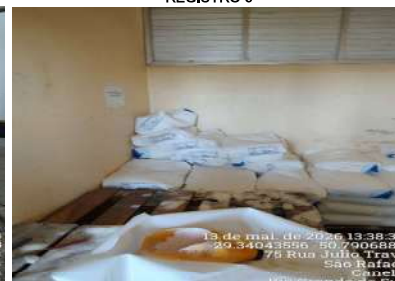
| NC | CÓDIGO DA NC | UNIDADE | ETA II |
|---|---|---|---|
| 95 | A4.22 | CONSTATAÇÃO | As FISPQ dos insumos químicos não estavam disponíveis nos locais de armazenamento. |

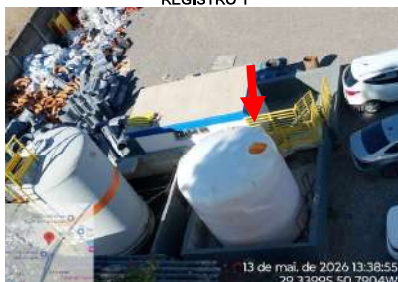
| NC | CÓDIGO DA NC | UNIDADE | ETA II |
|---|---|---|---|
| 96 | A4.20 | CONSTATAÇÃO | Produtos químicos armazenados de forma inadequada |
| 2 | 90 dias | OBSERVAÇÃO | Reservatório de produto químico sem tampa |

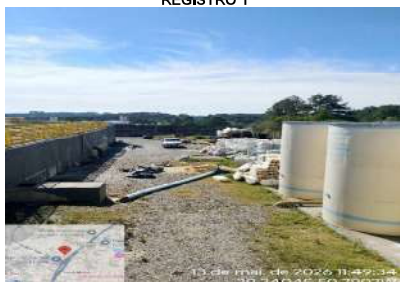
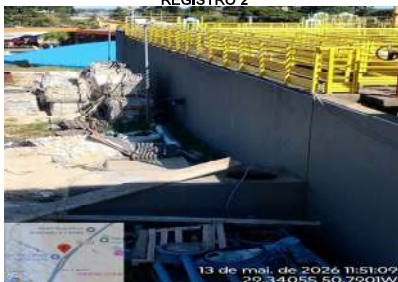
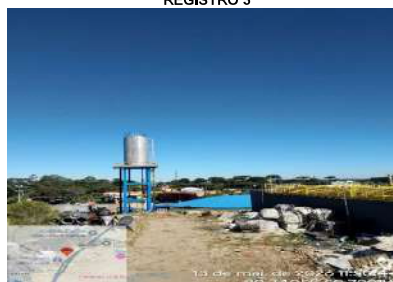
| NC | CÓDIGO DA NC | UNIDADE | ETA II |
|---|---|---|---|
| 2 | 90 dias | OBSERVAÇÃO | NC reincidente processo 1762/2024 NC 10 |

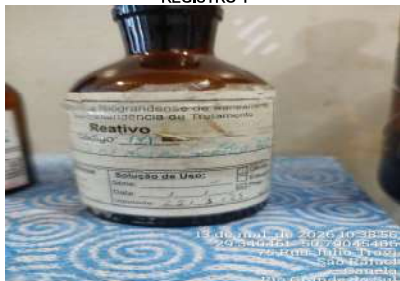
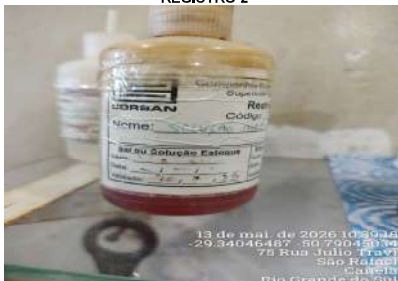
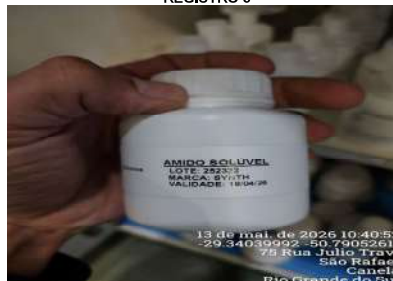
| NC | CÓDIGO DA NC | UNIDADE | ETA II |
|---|---|---|---|
| 2 | 90 dias | OBSERVAÇÃO | M val 25/03/25 / Metilorange val 30/07/25/ amido val 18/04/26 |

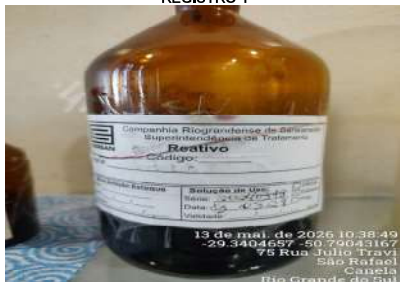
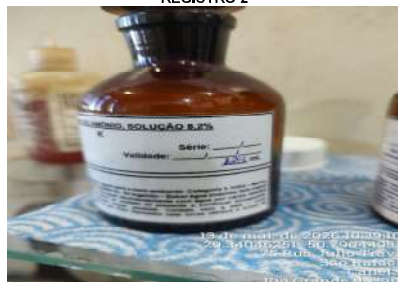
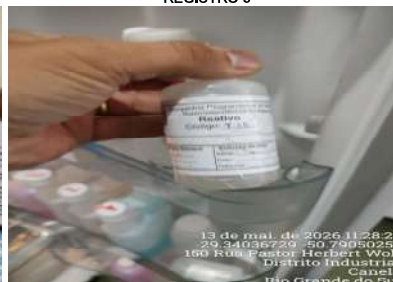
| NC | CÓDIGO DA NC | UNIDADE | ETA II |
|---|---|---|---|
| 99 | A6.2 | CONSTATAÇÃO | Reagentes com identificação incompleta. Não constam no rótulo as informações da data de validade e preparo das soluções. |
| GRUPO | PRAZO | NÃO CONFORMIDADE | Falta de identificação de produtos químicos. |
| 2 | 90 dias | OBSERVAÇÃO | reativo sem nome, K e T28 |

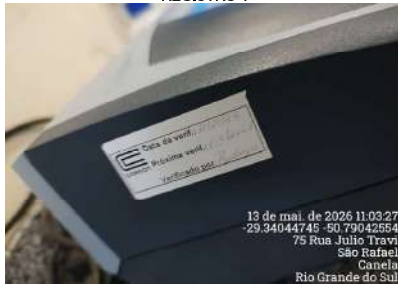
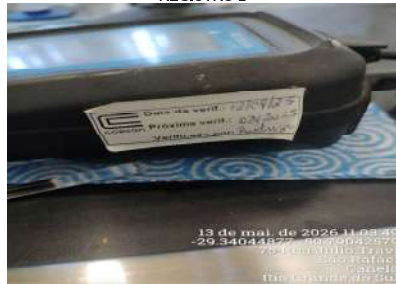
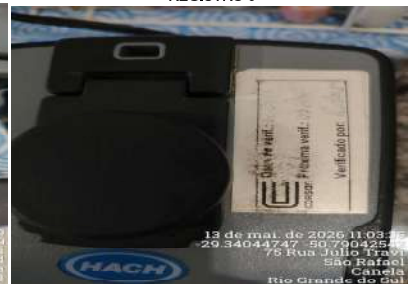
| NC | CÓDIGO DA NC | UNIDADE | ETA II |
|---|---|---|---|
| 100 | A6.4 | CONSTATAÇÃO | No momento da fiscalização, constatou-se ausência de registro de calibração semestral ocorrida nos equipamentos espectrofotômetro, pHmetro e turbidímetro |
| <b>GRUPO</b> | <b>PRAZO</b> | <b>NÃO CONFORMIDADE</b> | Ausência de evidência de calibração dos equipamentos. |

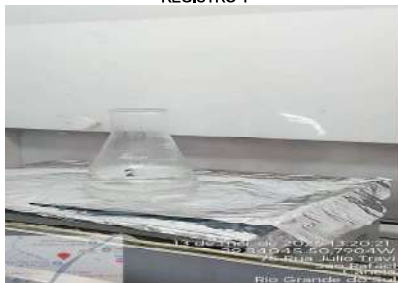
REGISTRO 1

| NC | CÓDIGO DA NC | UNIDADE | ETA II |
|---|---|---|---|
| 101 | A6.6 | CONSTATAÇÃO | Capela de exaustão não está funcionando. |
| <b>GRUPO</b> | <b>PRAZO</b> | <b>NÃO CONFORMIDADE</b> | Não proporcionar a segurança das edificações e dos operadores. |
| 2 | 365 dias | OBSERVAÇÃO | Realizada filmagem |

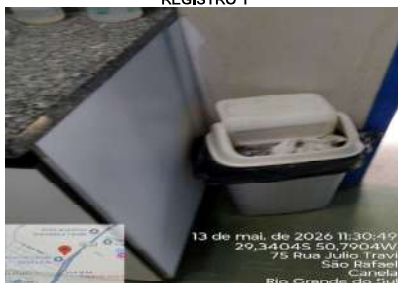
REGISTRO 1

| NC | CÓDIGO DA NC | UNIDADE | ETA II |
|---|---|---|---|
| 104 | A6.10 | CONSTATAÇÃO | Não há identificação dos resíduos sólidos gerados |

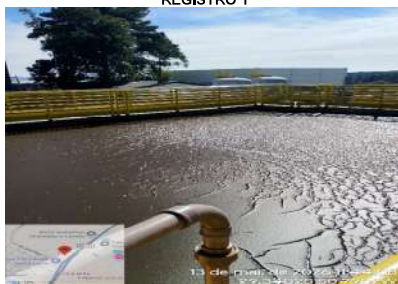
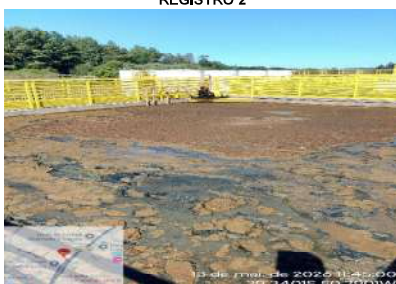
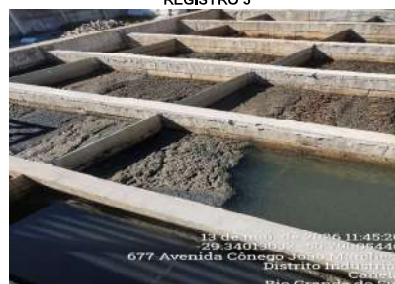
| NC | CÓDIGO DA NC | UNIDADE | ETA II |
|---|---|---|---|
| 105 | A4.24 | CONSTATAÇÃO | Bloco de tratamento de água contém acúmulo excessivo de lodo e matéria orgânica |

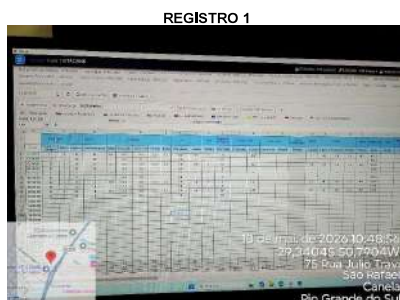
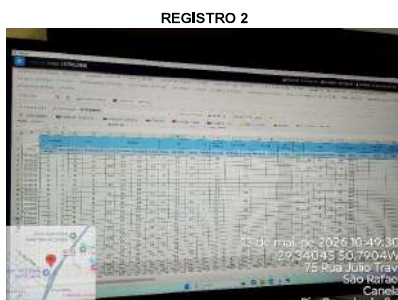
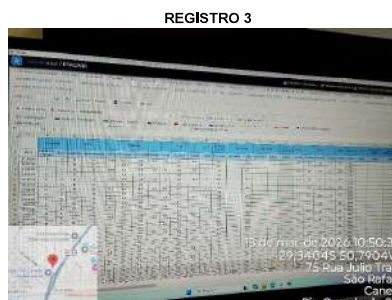
| NC | CÓDIGO DA NC | UNIDADE | ETA II |
|---|---|---|---|
| GRUPO | PRAZO | NÃO CONFORMIDADE | Não atender os parâmetros estabelecidos pela Portaria SES n. 10/1999. |
| 2 | 90 dias | OBSERVAÇÃO | 13/05/26 01:00 F = 1.1 ; 07:00 F=0.5 / 12/05/26 05:00 F =1.3 ; 11:00 F= 1.0 ; 15:00 F=0.4 ; 17:00 F=0.3 ; 19:00 F=1.3; 21:00 F=1.1; 23:00 F=1.1 / 10/05/26 01:00 F=0.5 ; 03:00 F=0.5 ; 05:00 F=0.5 ; 19:00 F= 0.5 / 09/05/26 19:00 F= 0.5 ; 23:00 F=0.5 / 08/05/26 07:00 F=0.4 ; 17:00 F=0.2 |

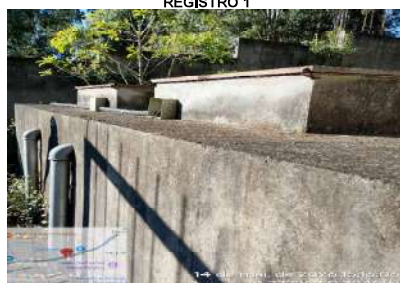
REGISTRO 1

| NC | CÓDIGO DA NC | UNIDADE | R16 |
|---|---|---|---|
| 140 | A5.1 | CONSTATAÇÃO | Inexistência de placa de identificação, ou outra solução para identificação do Reservatório |

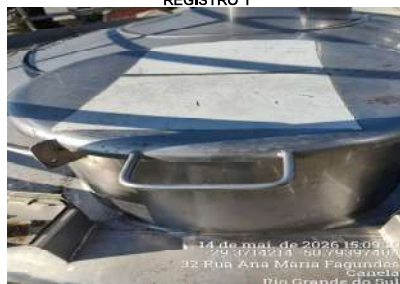
REGISTRO 1

| NC | CÓDIGO DA NC | UNIDADE | R15 |
|---|---|---|---|
| 141 | A5.5 | CONSTATAÇÃO | Tampa do reservatório sem dispositivo de travamento |

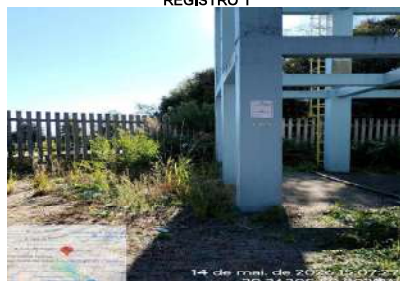
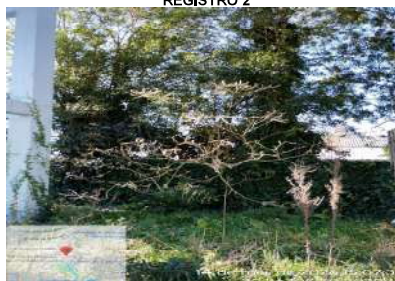
| NC | CÓDIGO DA NC | UNIDADE | R15 |
|---|---|---|---|
| 143 | A5.17 | CONSTATAÇÃO | Vegetação crescendo no bloco hidráulico |

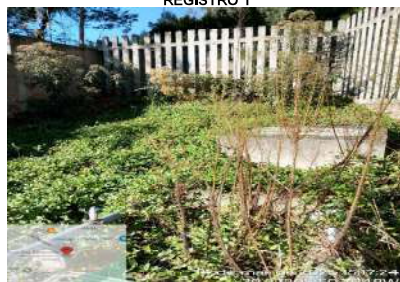
REGISTRO 1

| NC | CÓDIGO DA NC | UNIDADE | R16 |
|---|---|---|---|
| 144 | A5.17 | CONSTATAÇÃO | Vegetação crescendo no bloco hidráulico |

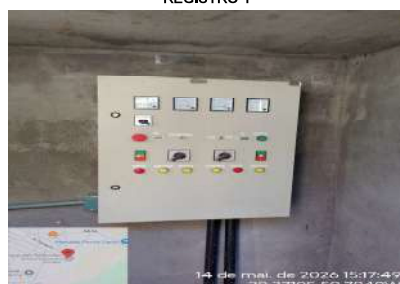
REGISTRO 1

| NC | CÓDIGO DA NC | UNIDADE | EBA (R15 e R16) |
|---|---|---|---|
| 147 | A5.18 | CONSTATAÇÃO | Unidade não apresenta mapa de risco ou outra técnica ou ferramenta apropriada referente a saúde e segurança do trabalho |

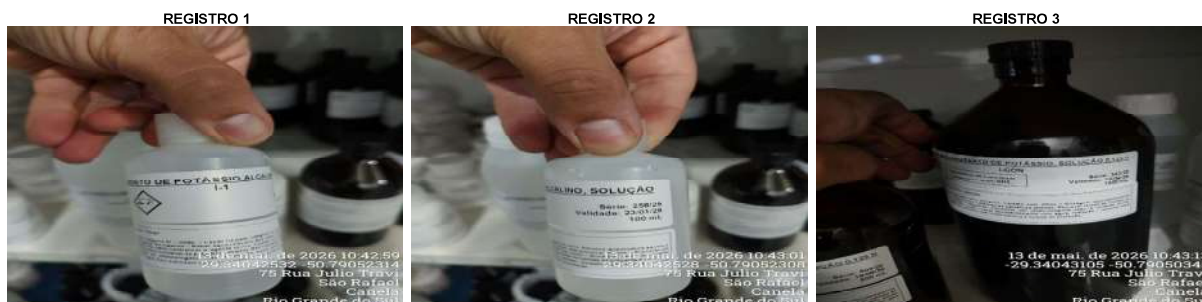
| NC | CÓDIGO DA NC | UNIDADE | ETA II |
|---|---|---|---|
| <b>GRUPO</b> | <b>PRAZO</b> | <b>NÃO CONFORMIDADE</b> | Possuir em suas dependências reagentes fora do prazo de validade. |
| 2 | 90 dias | OBSERVAÇÃO | I1- val 23/01/25/ Icon val 13/04/26 |

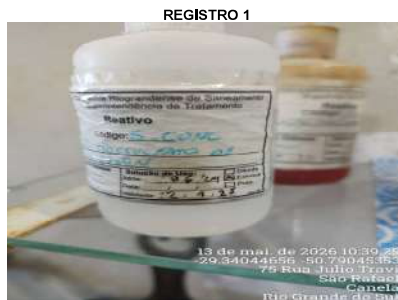
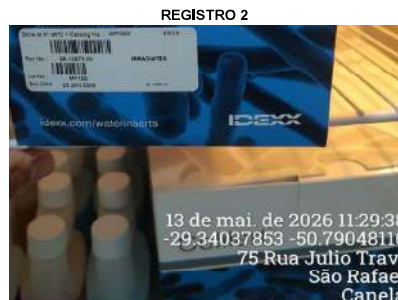
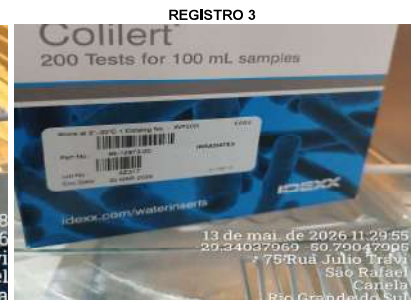
| NC | CÓDIGO DA NC | UNIDADE | ETA II |
|---|---|---|---|
| GRUPO | PRAZO | NÃO CONFORMIDADE | Possuir em suas dependências reagentes fora do prazo de validade. |
| 2 | 90 dias | OBSERVAÇÃO | colilert val 23/01/26 / colilert val 30/03/26/ SCON val 12/01/25 |
