## REGULAÇÃO RELATÓRIO TÉCNICO DE FISCALIZAÇÃO N. 1356/2024 – RTF

Fiscalização regular no Sistema de Abastecimento de Água e Sistema de Esgotamento Sanitário de São Leopoldo/RS.

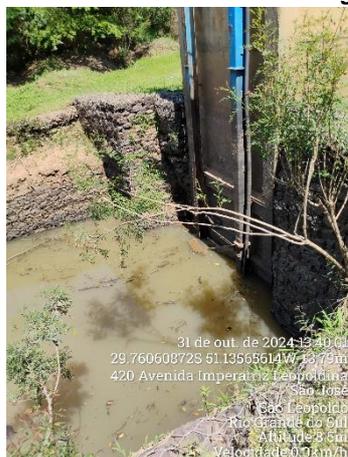
Canal de adução ao poço de sucção

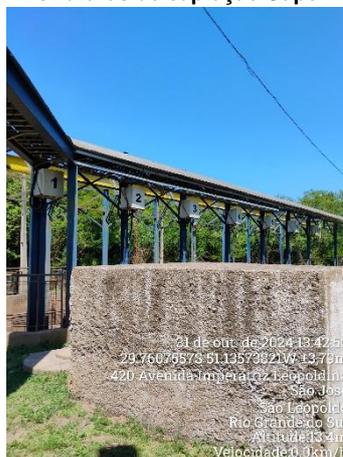
Localização das bombas

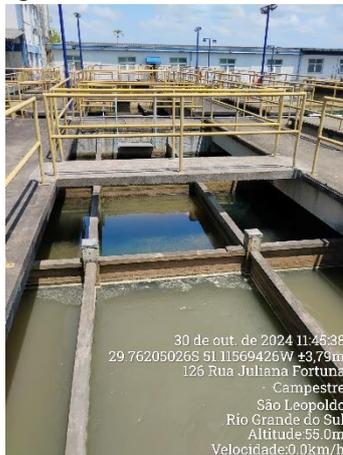
Figura 2 – Estrutura de tratamento.

A lavagem dos filtros ocorre a cada 15 dias e a limpeza dos decantadores a cada 30 dias. Contudo, a unidade não conta com tratamento da água de lavagem dos filtros e decantadores, dessa forma o lodo gerado é encaminhado ao sistema de drenagem pluvial. A estrutura para o tratamento do lodo existente no local apresenta-se sem operação.

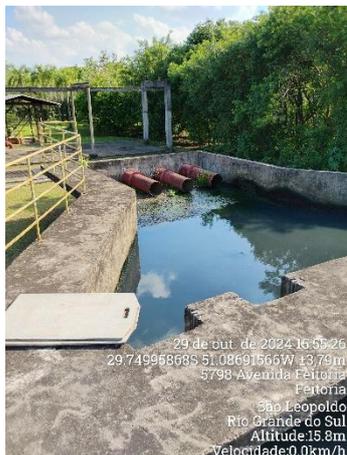
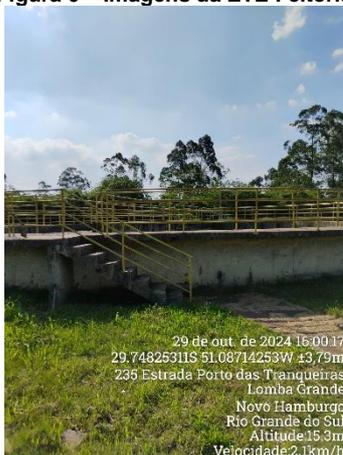
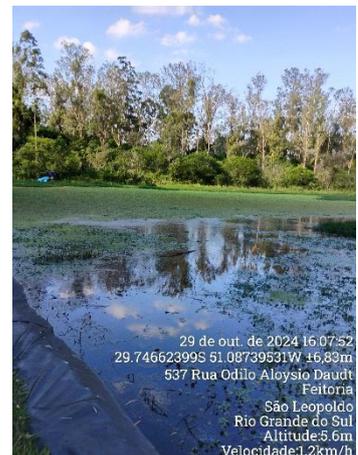
Figura 6 – Imagens da ETE Feitoria.

A ETE Feitoria representada na Figura 6, encontra-se operante e recebe efluente recalcado pelas EBEs Érico Veríssimo, São Geraldo, e Feitoria. A unidade não possui Licença Ambiental de Operação.

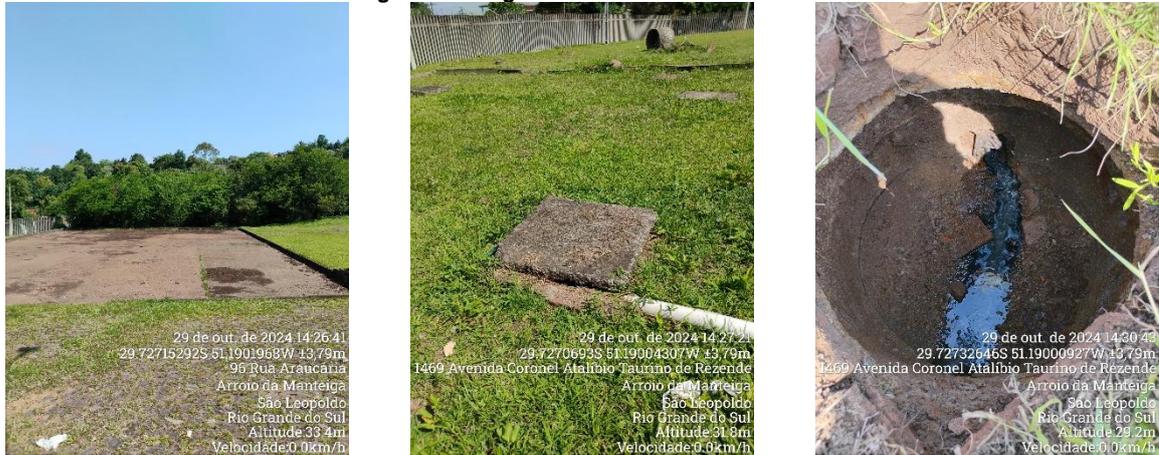
Figura 7 – Imagens da ETE Tancredo Neves.

A ETE Tancredo Neves representada na Figura 7, encontra-se operante e recebe efluente por gravidade. A unidade não possui Licença Ambiental de Operação.

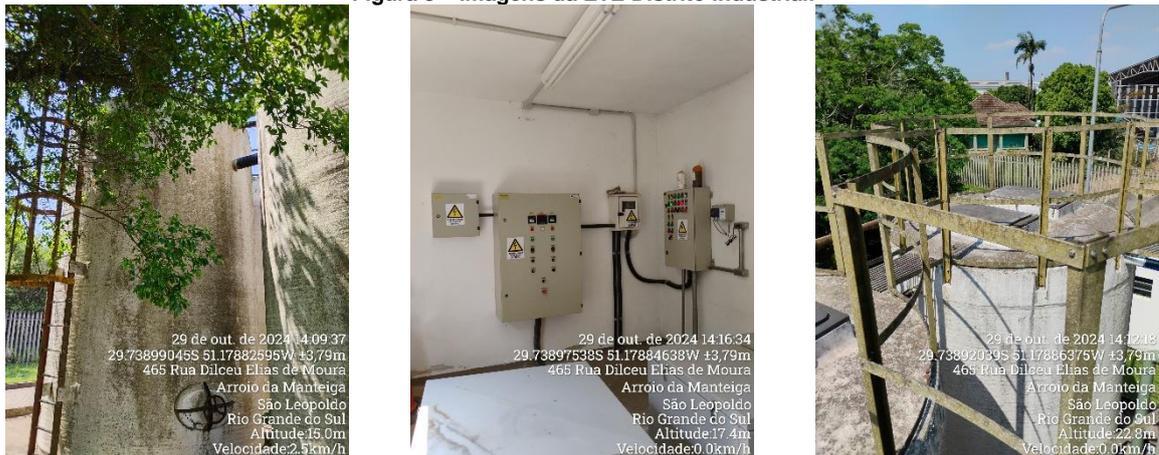
Figura 8 – Imagens da ETE Distrito Industrial.

A ETE Distrito Industrial representada na Figura 8, recebe efluentes da EBE Distrito Industrial não possui Licença Ambiental de Operação.

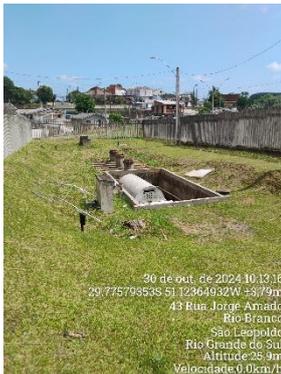
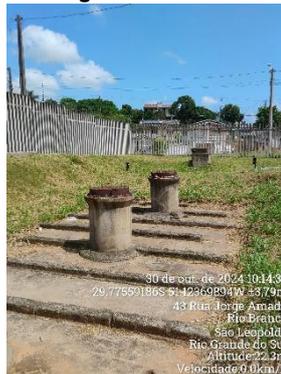
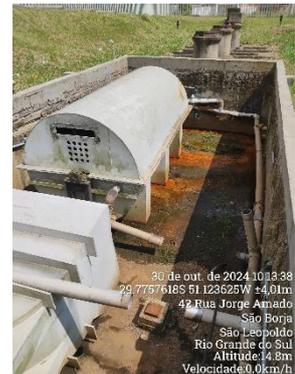
Figura 9 – Imagens da ETE Tarcílio Nunes.

A ETE Tarcílio Nunes representada na Figura 9, encontra-se operante e recebe efluente por gravidade. A unidade não possui Licença Ambiental de Operação.

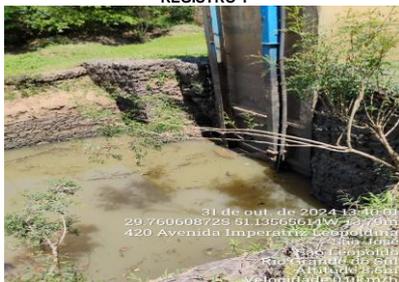
REGISTRO 1

NC	CÓDIGO DA NC	UNIDADE	Captação - Rio Sinos
1	A1.3	<b>CONSTATAÇÃO</b>	Documento de outorga de captação de água superficial não apresentado
<b>GRUPO</b>	<b>PRAZO</b>	<b>NÃO CONFORMIDADE</b>	Inexistência de outorga de captação ou outorga vencida.
2	180 dias	<b>OBSERVAÇÃO</b>	-

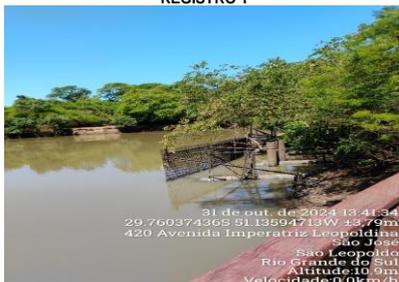
REGISTRO 1

NC	CÓDIGO DA NC	UNIDADE	Captação - Rio Sinos
2	A1.6	<b>CONSTATAÇÃO</b>	Não foi apresentado resultados do monitoramento de cianobactérias.
<b>GRUPO</b>	<b>PRAZO</b>	<b>NÃO CONFORMIDADE</b>	Não é realizado monitoramento de cianobactérias de acordo com o preconizado pelo Ministério da Saúde. Quando a densidade de cianobactérias for menor que 10.000 células/ml deverá ser mensal, maior que 10.000 células/ml, semanal.
2	90 dias	<b>OBSERVAÇÃO</b>	-

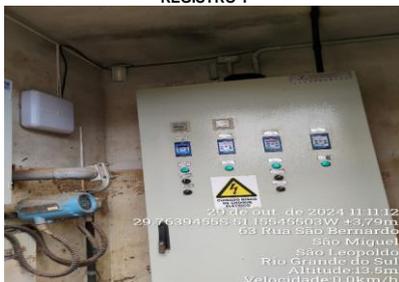
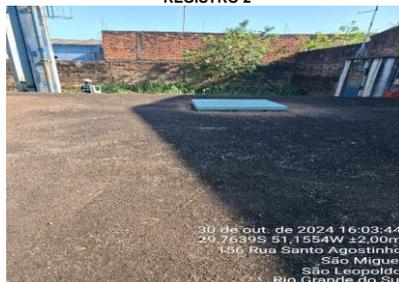
<b>NC</b>	<b>CÓDIGO DA NC</b>	<b>UNIDADE</b>	EAT-005
4	A3.1	<b>CONSTATAÇÃO</b>	Inexistência de placa de identificação da área da EBA.
<b>GRUPO</b>	<b>PRAZO</b>	<b>NÃO CONFORMIDADE</b>	Inexistência de placa de identificação da área da EBA.
2	365 dias	<b>OBSERVAÇÃO</b>	-

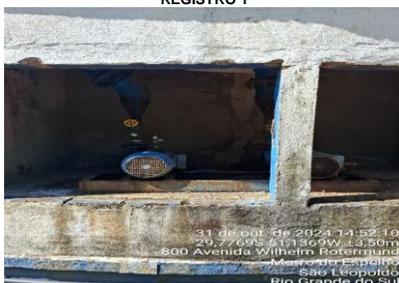
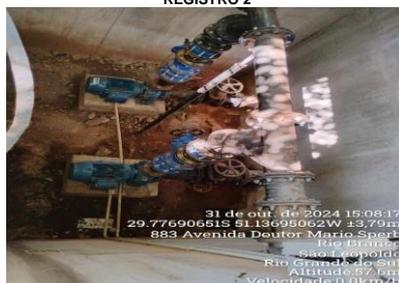
<b>NC</b>	<b>CÓDIGO DA NC</b>	<b>UNIDADE</b>	EAT-009
6	A3.1	<b>CONSTATAÇÃO</b>	No local há identificação de uma unidade de bombeamento de água tratada dotada de 1 par de conjunto motobomba. Durante a fiscalização foi verificado um par de conjunto motobomba em poço seco dotado de placa de identificação. Porém, junto ao reservatório foi identificado outro par de conjunto motobomba, porém sem identificação.
<b>GRUPO</b>	<b>PRAZO</b>	<b>NÃO CONFORMIDADE</b>	Inexistência de placa de identificação da área da EBA.
2	365 dias	<b>OBSERVAÇÃO</b>	Registro 1 - Par junto ao reservatório; Registro 2 - Par em poço

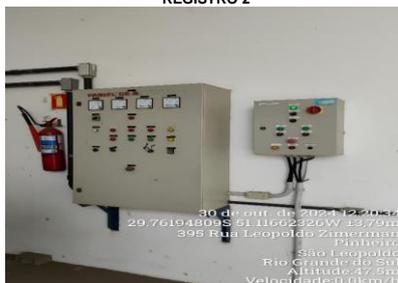
REGISTRO 2

NC	CÓDIGO DA NC	UNIDADE	EAT-010
7	A3.1	CONSTATAÇÃO	Inexistência de placa de identificação da área da EBA.
<b>GRUPO</b>	<b>PRAZO</b>	<b>NÃO CONFORMIDADE</b>	Inexistência de placa de identificação da área da EBA.
2	365 dias	OBSERVAÇÃO	-

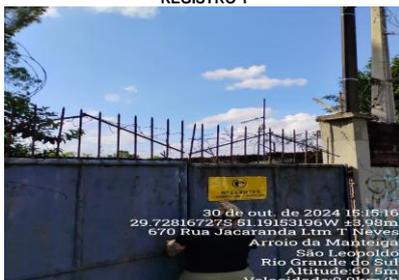
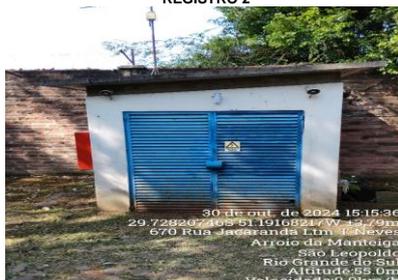
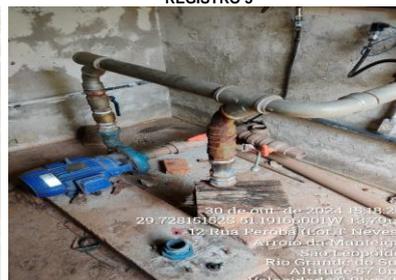
NC	CÓDIGO DA NC	UNIDADE	EAT-024
8	A3.1	CONSTATAÇÃO	Inexistência de placa de identificação da área da EBA.
<b>GRUPO</b>	<b>PRAZO</b>	<b>NÃO CONFORMIDADE</b>	Inexistência de placa de identificação da área da EBA.
2	365 dias	OBSERVAÇÃO	-

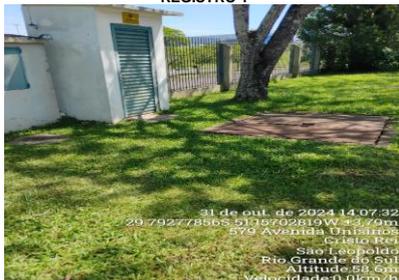
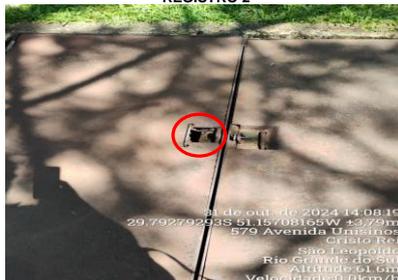
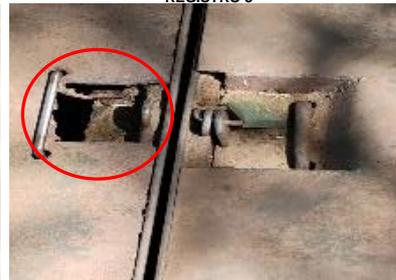
NC	CÓDIGO DA NC	UNIDADE	EAT-20
9	A3.2	CONSTATAÇÃO	Ausência de dispositivo de travamento na tampa da câmara onde se localiza as bombas. Tampa apresenta duas tampas para acesso e apenas uma possui cadeado.
<b>GRUPO</b>	<b>PRAZO</b>	<b>NÃO CONFORMIDADE</b>	Não isolar a área dando condição ao acesso de pessoas não-autorizadas e sem garantir bom estado de limpeza do local.
2	365 dias	OBSERVAÇÃO	-

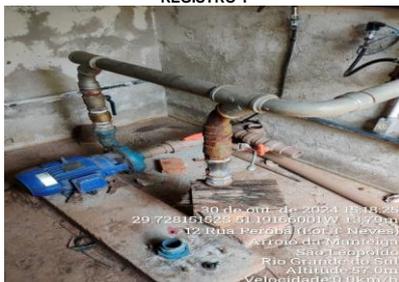
REGISTRO 1

NC	CÓDIGO DA NC	UNIDADE	EAT-024
10	A3.4	CONSTATAÇÃO	Ausência de bomba reserva para acionamento imediato.
GRUPO	PRAZO	NÃO CONFORMIDADE	Ausência de bomba reserva devidamente instalada para acionamento imediato.
2	180 dias	OBSERVAÇÃO	-

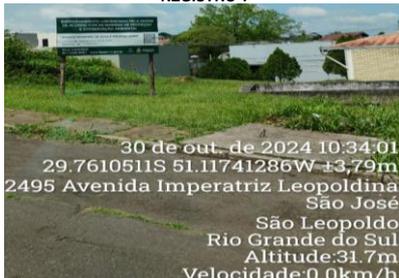
REGISTRO 1

NC	CÓDIGO DA NC	UNIDADE	ETA II
11	A4.1	CONSTATAÇÃO	ETA possui licença de operação vencida.
GRUPO	PRAZO	NÃO CONFORMIDADE	ETA não possui licença de operação ou possui licença de operação vencida.
2	180 dias	OBSERVAÇÃO	-

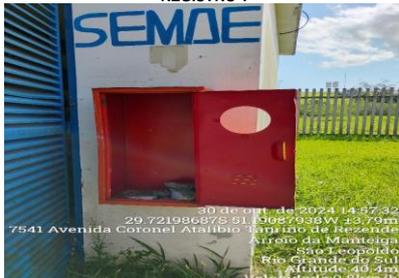
REGISTRO 1

NC	CÓDIGO DA NC	UNIDADE	EAT-026
12	A3.8	CONSTATAÇÃO	Dispositivo de combate a incêndios ausente do abrigo.
GRUPO	PRAZO	NÃO CONFORMIDADE	Não proporcionar a segurança das edificações e dos operadores.
2	180 dias	OBSERVAÇÃO	-

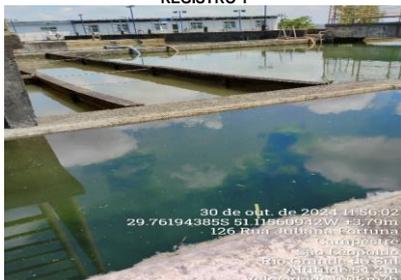
REGISTRO 1

NC	CÓDIGO DA NC	UNIDADE	ETA II
15	A4.24	CONSTATAÇÃO	Presença de um acúmulo de água no bloco hidráulico da ETA, devido a câmaras sem uso.
<b>GRUPO</b>	<b>PRAZO</b>	<b>NÃO CONFORMIDADE</b>	Falta de conservação e manutenção preventiva de unidade.
2	365 dias	<b>OBSERVAÇÃO</b>	-

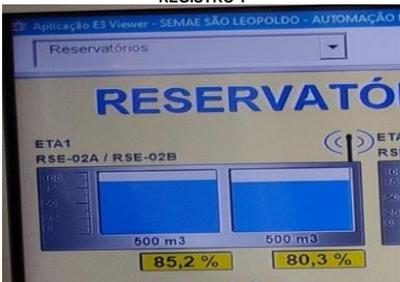
REGISTRO 1

NC	CÓDIGO DA NC	UNIDADE	Reservatório RSE-002B
20	A5.11	<b>CONSTATAÇÃO</b>	Ausência de laudo de limpeza de reservatório ativo nos últimos doze meses.
<b>GRUPO</b>	<b>PRAZO</b>	<b>NÃO CONFORMIDADE</b>	Não prever a limpeza de reservatório de água no intervalo mínimo de um ano.
2	180 dias	<b>OBSERVAÇÃO</b>	-

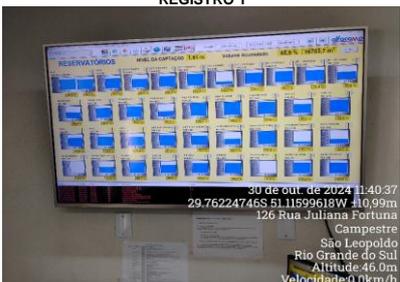
REGISTRO 1

NC	CÓDIGO DA NC	UNIDADE	Reservatório REL-002C
21	A5.7	<b>CONSTATAÇÃO</b>	Falta de controle de abastecimento do reservatório.
<b>GRUPO</b>	<b>PRAZO</b>	<b>NÃO CONFORMIDADE</b>	Ausência de instrumento permanente de medição e controle de vazão na entrada e saída do reservatório.
2	90 dias	<b>OBSERVAÇÃO</b>	-

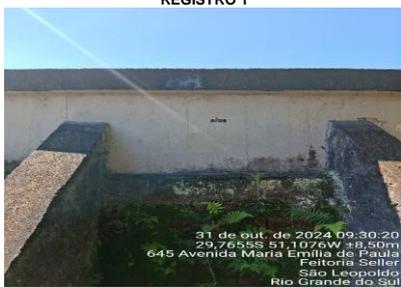
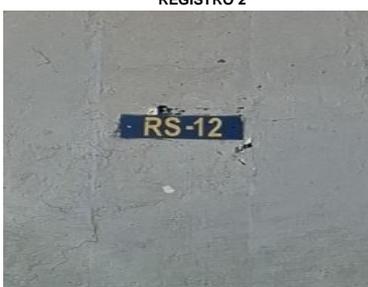
NC	CÓDIGO DA NC	UNIDADE	Reservatório RSE-003A
22	A5.1	<b>CONSTATAÇÃO</b>	Placa de identificação com nome incorreto da estrutura.
<b>GRUPO</b>	<b>PRAZO</b>	<b>NÃO CONFORMIDADE</b>	Inexistência de placa de identificação do reservatório.
2	365 dias	<b>OBSERVAÇÃO</b>	-

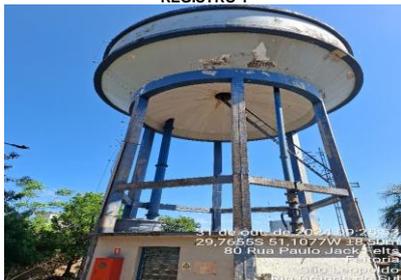
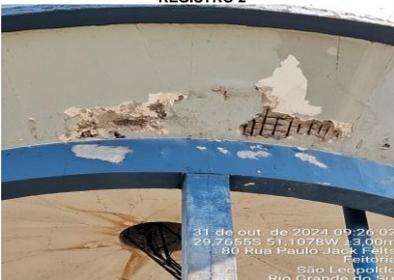
NC	CÓDIGO DA NC	UNIDADE	Reservatório REL-003C
23	A5.16	<b>CONSTATAÇÃO</b>	Ferragem da estrutura do reservatório exposta ao tempo.
<b>GRUPO</b>	<b>PRAZO</b>	<b>NÃO CONFORMIDADE</b>	Falta de conservação e manutenção preventiva de unidade.
2	365 dias	<b>OBSERVAÇÃO</b>	-

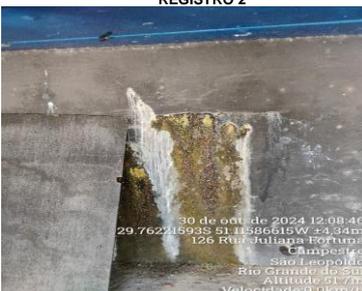
REGISTRO 2

NC	CÓDIGO DA NC	UNIDADE	ETA II
24	A4.7	<b>CONSTATAÇÃO</b>	Infiltração aparente no bloco hidráulico
<b>GRUPO</b>	<b>PRAZO</b>	<b>NÃO CONFORMIDADE</b>	Perda de água e/ou não executar redução de perdas.
2	365 dias	<b>OBSERVAÇÃO</b>	-

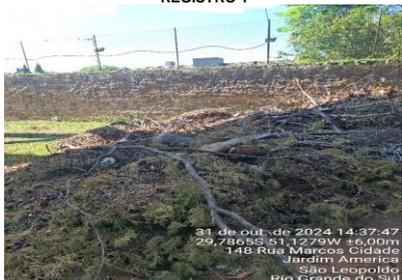
REGISTRO 1

<b>NC</b>	<b>CÓDIGO DA NC</b>	<b>UNIDADE</b>	Reservatório REL-009
32	A5.17	<b>CONSTATAÇÃO</b>	Acúmulo de resíduos em local inapropriado.
<b>GRUPO</b>	<b>PRAZO</b>	<b>NÃO CONFORMIDADE</b>	Acúmulo de resíduos em local inapropriado e/ou armazenamento inadequado.
2	90 dias	<b>OBSERVAÇÃO</b>	-

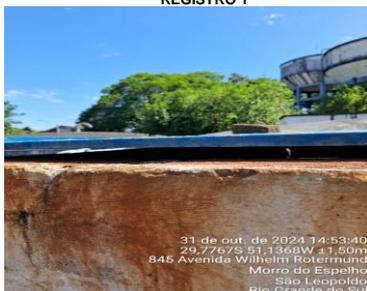
REGISTRO 1

<b>NC</b>	<b>CÓDIGO DA NC</b>	<b>UNIDADE</b>	Reservatório RSE-005A
33	A5.5	<b>CONSTATAÇÃO</b>	Abertura de inspeção apresenta frestas, possibilitando entrada de material.
<b>GRUPO</b>	<b>PRAZO</b>	<b>NÃO CONFORMIDADE</b>	Ausência de abertura de inspeção fechada com tampa inteiriça dotada de dispositivo e travamento.
2	180 dias	<b>OBSERVAÇÃO</b>	-

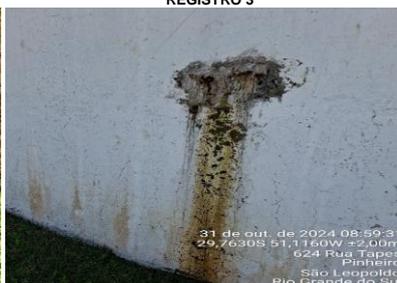
REGISTRO 3

<b>NC</b>	<b>CÓDIGO DA NC</b>	<b>UNIDADE</b>	Reservatório RSE-011B
34	A5.4	<b>CONSTATAÇÃO</b>	Estrutura apresenta vazamento em diversos pontos devido a infiltração.
<b>GRUPO</b>	<b>PRAZO</b>	<b>NÃO CONFORMIDADE</b>	Perda de água e/ou não executar redução de perdas.
2	365 dias	<b>OBSERVAÇÃO</b>	-

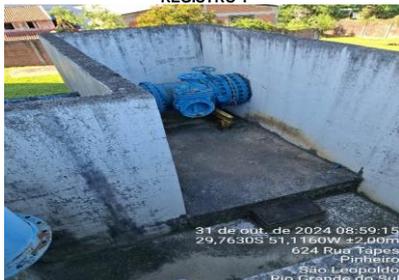
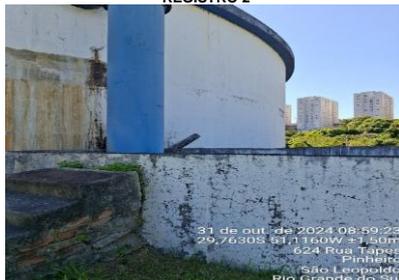
<b>NC</b>	<b>CÓDIGO DA NC</b>	<b>UNIDADE</b>	Reservatório RSE-011B
35	A5.16	<b>CONSTATAÇÃO</b>	Ausência de dispositivo de proteção contra quedas sobre câmaras de registros de manobra.
<b>GRUPO</b>	<b>PRAZO</b>	<b>NÃO CONFORMIDADE</b>	Não proporcionar a segurança das edificações e dos operadores.
2	365 dias	<b>OBSERVAÇÃO</b>	-

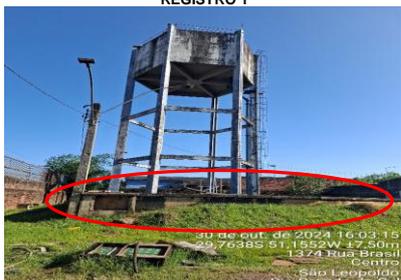
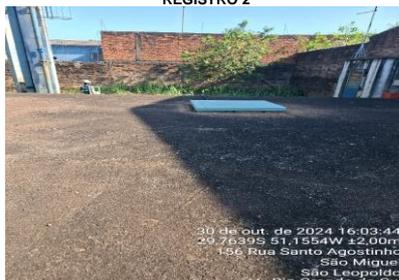
NC	CÓDIGO DA NC	UNIDADE	Reservatório RSE-012
39	A5.1	<b>CONSTATAÇÃO</b>	Inexistência de placa de identificação do reservatório.
<b>GRUPO</b>	<b>PRAZO</b>	<b>NÃO CONFORMIDADE</b>	Inexistência de placa de identificação do reservatório.
2	365 dias	<b>OBSERVAÇÃO</b>	-

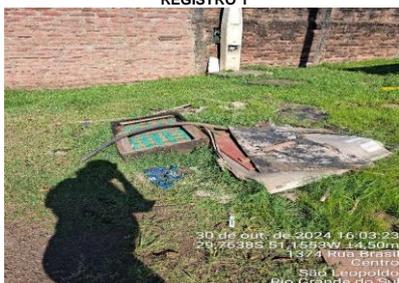
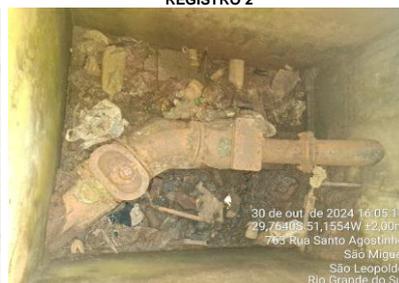
<b>NC</b>	<b>CÓDIGO DA NC</b>	<b>UNIDADE</b>	Reservatório RSE-012
40	A5.17	<b>CONSTATAÇÃO</b>	Acúmulo de resíduos em local inapropriado.
<b>GRUPO</b>	<b>PRAZO</b>	<b>NÃO CONFORMIDADE</b>	Acúmulo de resíduos em local inapropriado e/ou armazenamento inadequado.
2	90 dias	<b>OBSERVAÇÃO</b>	-

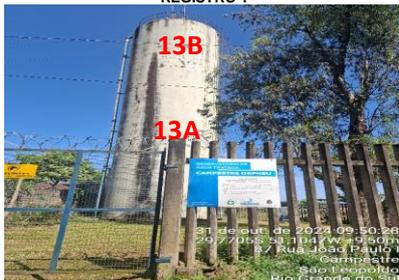
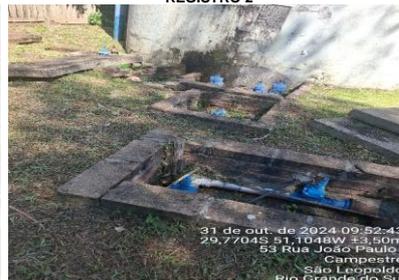
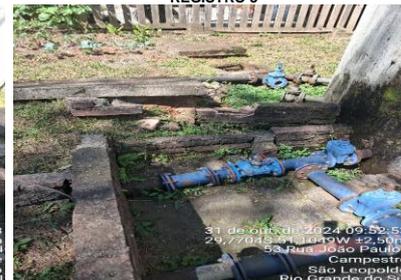
<b>NC</b>	<b>CÓDIGO DA NC</b>	<b>UNIDADE</b>	Reservatório REL-013A
41	A5.16	<b>CONSTATAÇÃO</b>	Ausência de dispositivo de proteção contra quedas sobre câmaras de registros de manobra.
<b>GRUPO</b>	<b>PRAZO</b>	<b>NÃO CONFORMIDADE</b>	Não proporcionar a segurança das edificações e dos operadores.
2	365 dias	<b>OBSERVAÇÃO</b>	-

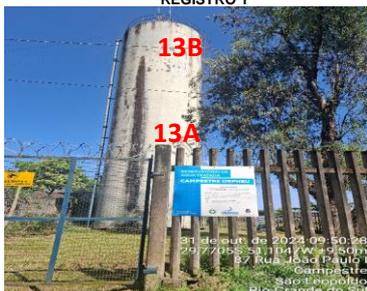
REGISTRO 1

<b>NC</b>	<b>CÓDIGO DA NC</b>	<b>UNIDADE</b>	Reservatório REL-013B
42	A5.11	<b>CONSTATAÇÃO</b>	Ausência de laudo de limpeza de reservatório ativo nos últimos doze meses.
<b>GRUPO</b>	<b>PRAZO</b>	<b>NÃO CONFORMIDADE</b>	Não prever a limpeza de reservatório de água no intervalo mínimo de um ano.
2	180 dias	<b>OBSERVAÇÃO</b>	-

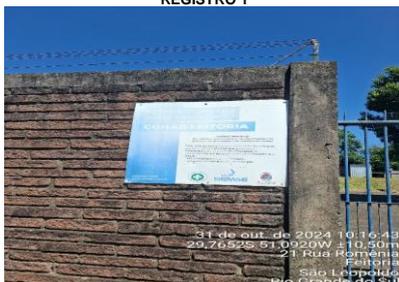
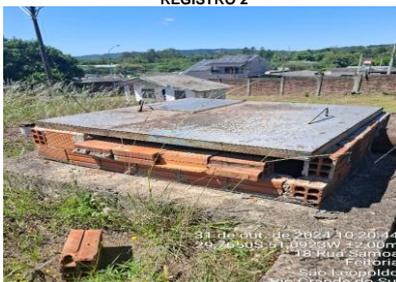
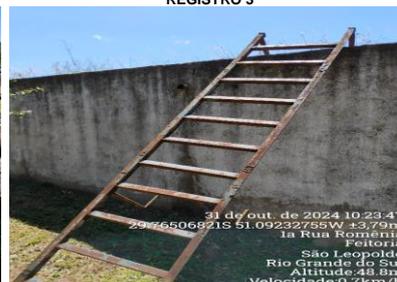
NC	CÓDIGO DA NC	UNIDADE	Reservatório RSE-014
48	A5.1	<b>CONSTATAÇÃO</b>	Inexistência de placa de identificação, ou outra solução para identificação do reservatório.
<b>GRUPO</b>	<b>PRAZO</b>	<b>NÃO CONFORMIDADE</b>	Inexistência de placa de identificação do reservatório.
2	365 dias	<b>OBSERVAÇÃO</b>	Há mais de um reservatório no imóvel.

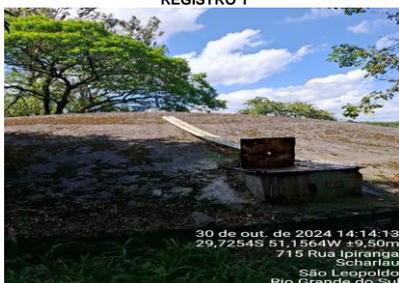
REGISTRO 1

NC	CÓDIGO DA NC	UNIDADE	Reservatório RSE-017
49	A5.17	<b>CONSTATAÇÃO</b>	Antigo instrumento para medição do nível do reservatório caído sob a estrutura do reservatório.
<b>GRUPO</b>	<b>PRAZO</b>	<b>NÃO CONFORMIDADE</b>	Acúmulo de resíduos em local inapropriado e/ou armazenamento inadequado.
2	90 dias	<b>OBSERVAÇÃO</b>	-

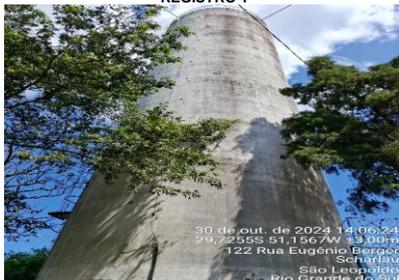
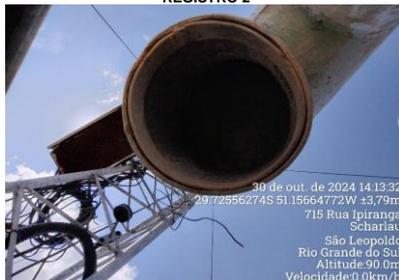
NC	CÓDIGO DA NC	UNIDADE	Reservatório REL-018
50	A5.6	<b>CONSTATAÇÃO</b>	Ausência de tubulação de ventilação protegidas com tela e com cobertura que impeça a entrada de água de chuva e limite a entrada de poeira.
<b>GRUPO</b>	<b>PRAZO</b>	<b>NÃO CONFORMIDADE</b>	Ausência de tubulação de ventilação protegidas com tela e com cobertura que impeça a entrada de água de chuva e limite a entrada de poeira.
2	90 dias	<b>OBSERVAÇÃO</b>	-

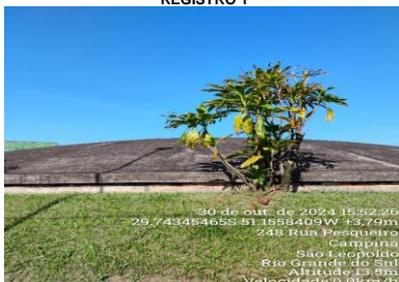
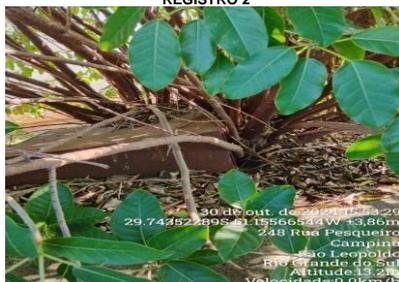
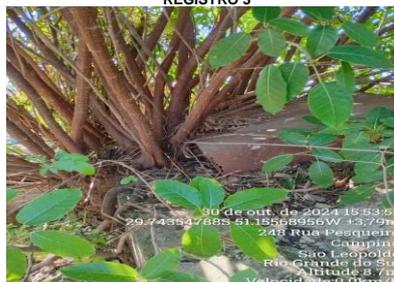
NC	CÓDIGO DA NC	UNIDADE	Reservatório RSE-018
51	A5.17	<b>CONSTATAÇÃO</b>	Estruturas em condições inadequadas de conservação, vegetação adentrando o reservatório pela tampa de inspeção.
<b>GRUPO</b>	<b>PRAZO</b>	<b>NÃO CONFORMIDADE</b>	Falta de conservação e manutenção preventiva de unidade.
2	365 dias	<b>OBSERVAÇÃO</b>	-

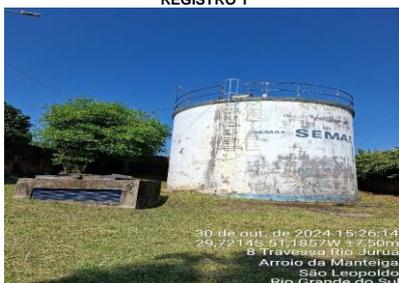
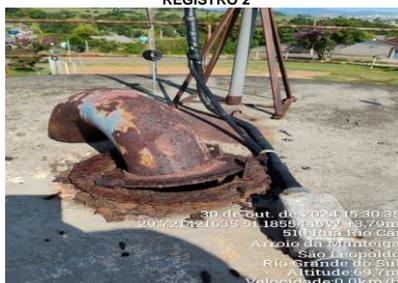
<b>NC</b>	<b>CÓDIGO DA NC</b>	<b>UNIDADE</b>	Reservatório RAP-019
52	A5.6	<b>CONSTATAÇÃO</b>	Tubulação de ventilação danificada.
<b>GRUPO</b>	<b>PRAZO</b>	<b>NÃO CONFORMIDADE</b>	Ausência de tubulação de ventilação protegidas com tela e com cobertura que impeça a entrada de água de chuva e limite a entrada de poeira.
2	90 dias	<b>OBSERVAÇÃO</b>	-

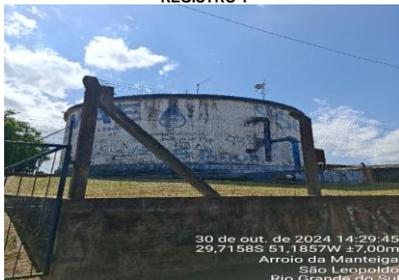
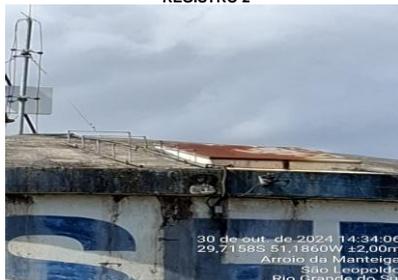
<b>NC</b>	<b>CÓDIGO DA NC</b>	<b>UNIDADE</b>	Reservatório RAP-020
53	A5.5	<b>CONSTATAÇÃO</b>	Tampa de abertura sem devido travamento.
<b>GRUPO</b>	<b>PRAZO</b>	<b>NÃO CONFORMIDADE</b>	Ausência de abertura de inspeção fechada com tampa inteira com dispositivo e travamento.
2	180 dias	<b>OBSERVAÇÃO</b>	-

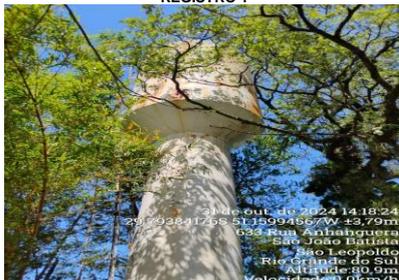
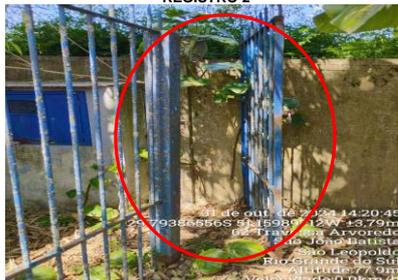
<b>NC</b>	<b>CÓDIGO DA NC</b>	<b>UNIDADE</b>	Reservatório RAP-021
54	A5.2	<b>CONSTATAÇÃO</b>	Área do reservatório não está isolada adequadamente, não travamento do portão de acesso.
<b>GRUPO</b>	<b>PRAZO</b>	<b>NÃO CONFORMIDADE</b>	Não isolar a área dando condição ao acesso de pessoas não-autorizadas e sem garantir bom estado de limpeza do local.
2	365 dias	<b>OBSERVAÇÃO</b>	-

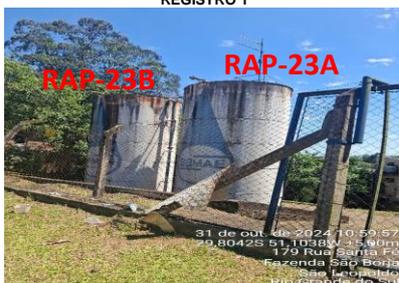
REGISTRO 1

NC	CÓDIGO DA NC	UNIDADE	Reservatório RAP-023A
55	A5.1	CONSTATAÇÃO	Inexistência de placa de identificação do reservatório.
GRUPO	PRAZO	NÃO CONFORMIDADE	Inexistência de placa de identificação do reservatório.
2	365 dias	OBSERVAÇÃO	-

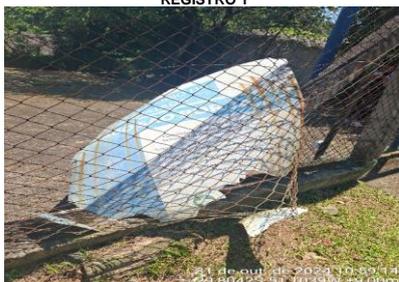
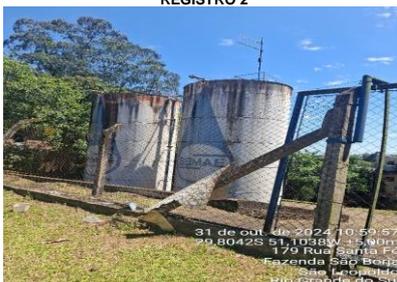
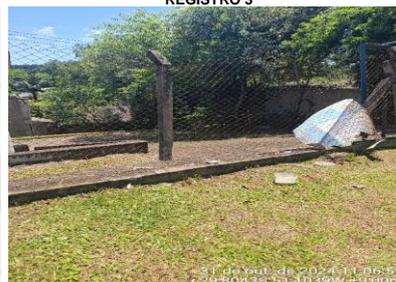
NC	CÓDIGO DA NC	UNIDADE	Reservatório RAP-023A
56	A5.2	CONSTATAÇÃO	Área do reservatório não está cercada adequadamente.
GRUPO	PRAZO	NÃO CONFORMIDADE	Não isolar a área dando condição ao acesso de pessoas não-autorizadas e sem garantir bom estado de limpeza do local.
2	365 dias	OBSERVAÇÃO	-

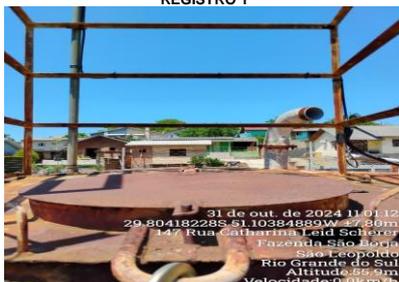
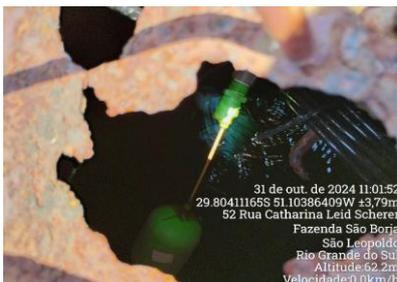
REGISTRO 1

NC	CÓDIGO DA NC	UNIDADE	Reservatório RAP-023A
57	A5.17	CONSTATAÇÃO	Parte superior do reservatório apresenta buracos devido a oxidação.
GRUPO	PRAZO	NÃO CONFORMIDADE	Falta de conservação e manutenção preventiva de unidade.
2	365 dias	OBSERVAÇÃO	-

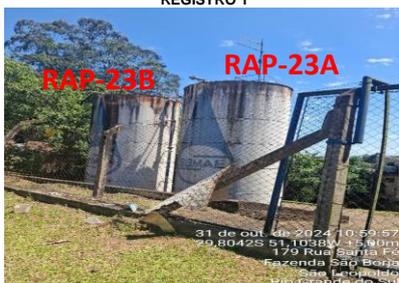
REGISTRO 1

NC	CÓDIGO DA NC	UNIDADE	Reservatório RAP-023B
58	A5.1	<b>CONSTATAÇÃO</b>	Inexistência de placa de identificação do reservatório.
<b>GRUPO</b>	<b>PRAZO</b>	<b>NÃO CONFORMIDADE</b>	Inexistência de placa de identificação do reservatório.
2	365 dias	<b>OBSERVAÇÃO</b>	-

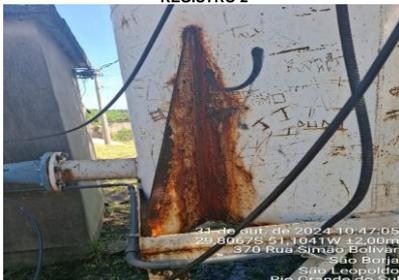
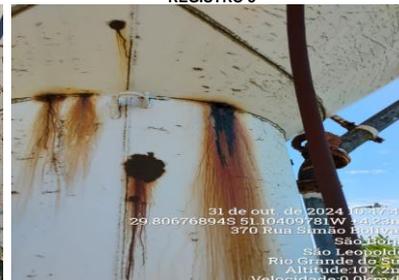
NC	CÓDIGO DA NC	UNIDADE	Reservatório REL-023C
60	A5.4	<b>CONSTATAÇÃO</b>	Estrutura apresenta vazamento de água tratada devido a pontos de oxidação.
<b>GRUPO</b>	<b>PRAZO</b>	<b>NÃO CONFORMIDADE</b>	Perda de água e/ou não executar redução de perdas.
2	365 dias	<b>OBSERVAÇÃO</b>	-

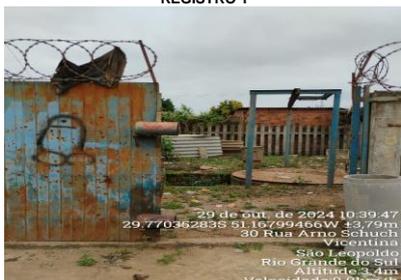
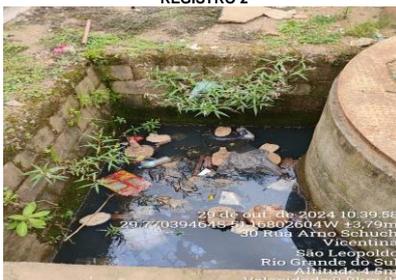
NC	CÓDIGO DA NC	UNIDADE	EBE Baviera Germânica
68	E1.8	<b>CONSTATAÇÃO</b>	Acúmulo de água parada e resíduos sólidos dispostos de forma inadequada.
<b>GRUPO</b>	<b>PRAZO</b>	<b>NÃO CONFORMIDADE</b>	Falta de conservação e manutenção preventiva de unidade.
2	365 dias	<b>OBSERVAÇÃO</b>	-

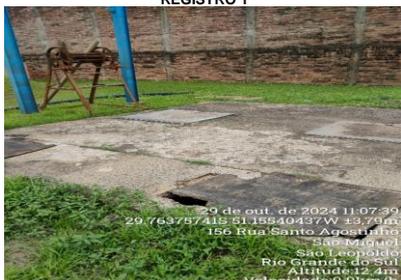
REGISTRO 1

NC	CÓDIGO DA NC	UNIDADE	EBE Charrua
69	E1.7	<b>CONSTATAÇÃO</b>	Tampa de aberturas de inspeção improvisadas com material sem resistência mecânica.
<b>GRUPO</b>	<b>PRAZO</b>	<b>NÃO CONFORMIDADE</b>	Não proporcionar a segurança das edificações e dos operadores.
2	365 dias	<b>OBSERVAÇÃO</b>	-

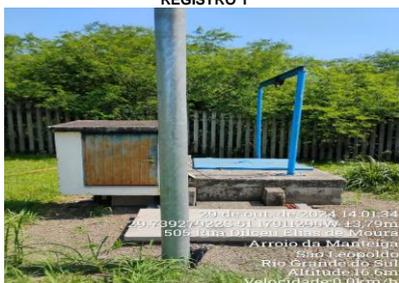
REGISTRO 1

NC	CÓDIGO DA NC	UNIDADE	EBE Distrito Industrial
70	E1.1	CONSTATAÇÃO	Inexistência de placa de identificação da área da EBE.
GRUPO	PRAZO	NÃO CONFORMIDADE	Inexistência de placa de identificação da área da EBE.
2	365 dias	OBSERVAÇÃO	-

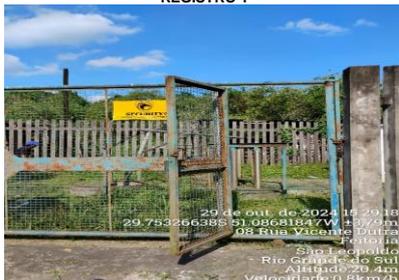
REGISTRO 1

NC	CÓDIGO DA NC	UNIDADE	EBE Feitoria
71	E1.1	CONSTATAÇÃO	Inexistência de placa de identificação da área da EBE.
GRUPO	PRAZO	NÃO CONFORMIDADE	Inexistência de placa de identificação da área da EBE.
2	365 dias	OBSERVAÇÃO	-

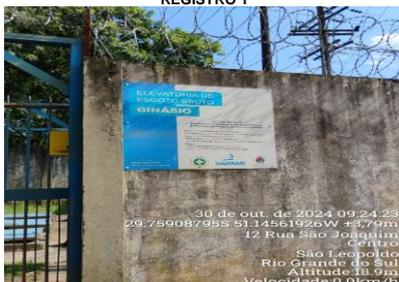
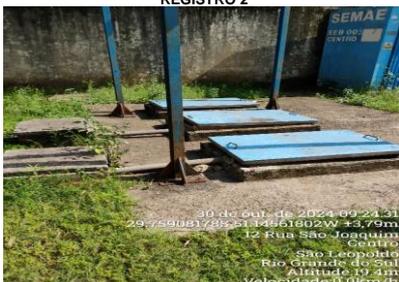
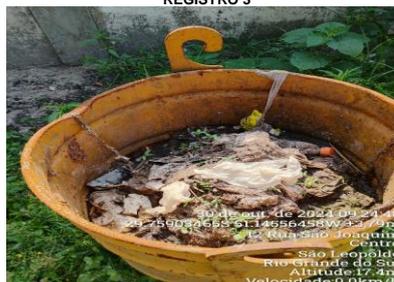
NC	CÓDIGO DA NC	UNIDADE	EBE Ginásio
72	E1.8	CONSTATAÇÃO	Acondicionador de resíduos sem tampa, acumulando água, representando risco de proliferação de vetores.
GRUPO	PRAZO	NÃO CONFORMIDADE	Acúmulo de resíduos em local inapropriado e/ou armazenamento inadequado.
2	90 dias	OBSERVAÇÃO	-

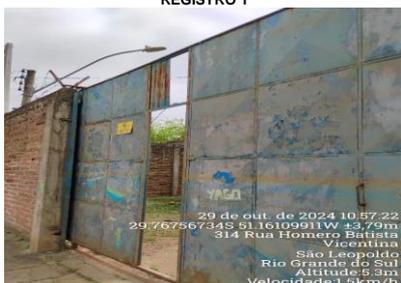
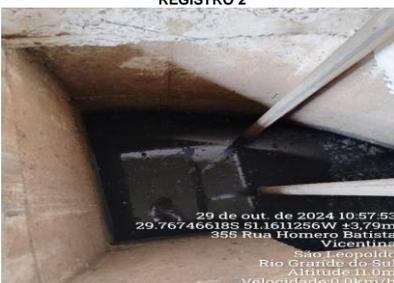
NC	CÓDIGO DA NC	UNIDADE	EBE Paim
73	E1.6	<b>CONSTATAÇÃO</b>	Sensor de nível de ativação da bomba sem funcionamento no momento da fiscalização.
<b>GRUPO</b>	<b>PRAZO</b>	<b>NÃO CONFORMIDADE</b>	Falta de conservação e manutenção preventiva de unidade.
2	365 dias	<b>OBSERVAÇÃO</b>	-

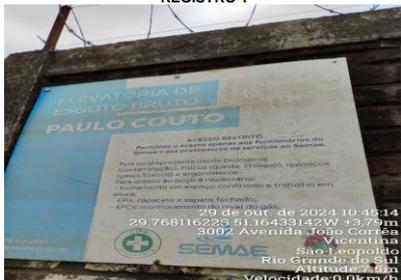
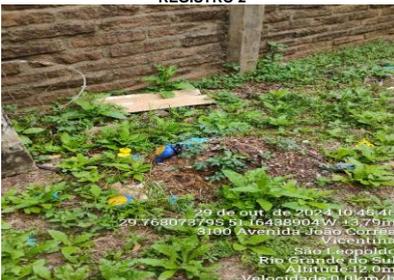
NC	CÓDIGO DA NC	UNIDADE	EBE Paulo Couto
74	E1.8	<b>CONSTATAÇÃO</b>	Ausência de acondicionador provido de tampa para o acúmulo de resíduos removidos do sistema de retenção de sólidos grosseiros da grade/cesto.
<b>GRUPO</b>	<b>PRAZO</b>	<b>NÃO CONFORMIDADE</b>	Acúmulo de resíduos em local inapropriado e/ou armazenamento inadequado.
2	90 dias	<b>OBSERVAÇÃO</b>	-

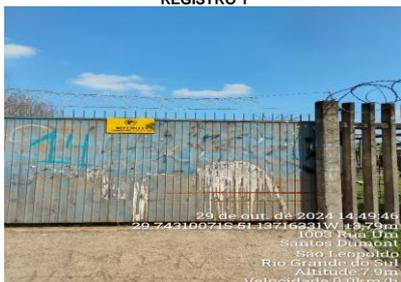
REGISTRO 1

NC	CÓDIGO DA NC	UNIDADE	EBE Padre Orestes
75	E1.1	<b>CONSTATAÇÃO</b>	Inexistência de placa de identificação da área da EBE.
<b>GRUPO</b>	<b>PRAZO</b>	<b>NÃO CONFORMIDADE</b>	Inexistência de placa de identificação da área da EBE.
2	365 dias	<b>OBSERVAÇÃO</b>	-

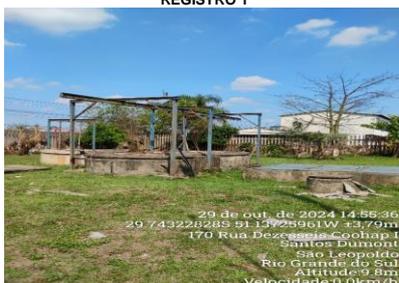
REGISTRO 1

NC	CÓDIGO DA NC	UNIDADE	EBE Padre Orestes
76	E1.8	<b>CONSTATAÇÃO</b>	Ausência de acondicionador provido de tampa para o acúmulo de resíduos removidos do sistema de retenção de sólidos grosseiros da grade/cesto.
<b>GRUPO</b>	<b>PRAZO</b>	<b>NÃO CONFORMIDADE</b>	Acúmulo de resíduos em local inapropriado e/ou armazenamento inadequado.
2	90 dias	<b>OBSERVAÇÃO</b>	-

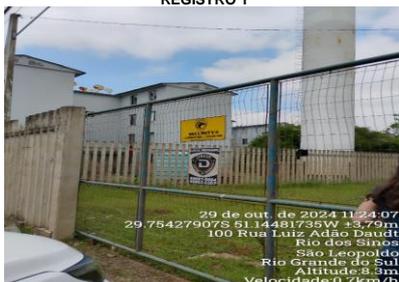
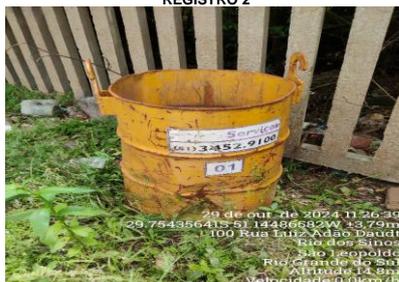
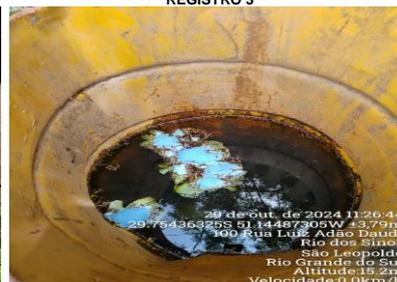
NC	CÓDIGO DA NC	UNIDADE	EBE Principal
77	E1.8	<b>CONSTATAÇÃO</b>	Acondicionador de resíduos sem tampa, acumulando água, representando risco de proliferação de vetores.
<b>GRUPO</b>	<b>PRAZO</b>	<b>NÃO CONFORMIDADE</b>	Acúmulo de resíduos em local inapropriado e/ou armazenamento inadequado.
2	90 dias	<b>OBSERVAÇÃO</b>	-

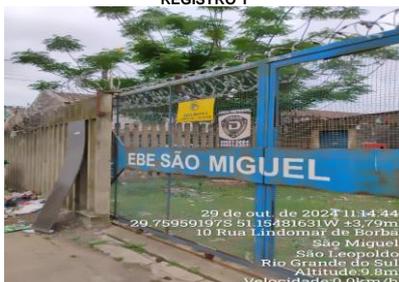
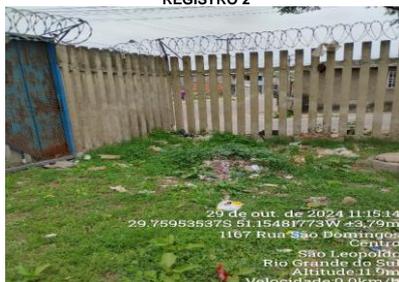
NC	CÓDIGO DA NC	UNIDADE	EBE São Miguel
78	E1.8	<b>CONSTATAÇÃO</b>	Ausência de acondicionador provido de tampa para o acúmulo de resíduos removidos do sistema de retenção de sólidos grosseiros da grade/cesto.
<b>GRUPO</b>	<b>PRAZO</b>	<b>NÃO CONFORMIDADE</b>	Acúmulo de resíduos em local inapropriado e/ou armazenamento inadequado.
2	90 dias	<b>OBSERVAÇÃO</b>	-

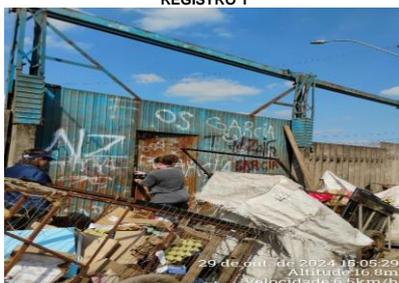
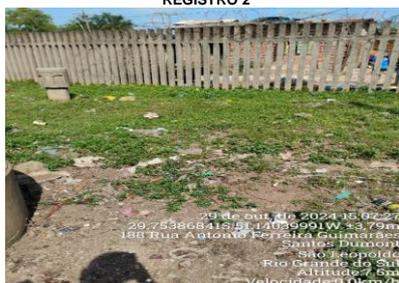
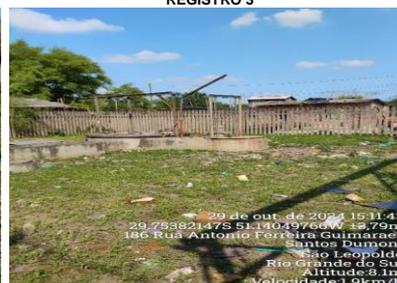
<b>NC</b>	<b>CÓDIGO DA NC</b>	<b>UNIDADE</b>	EBE Secundária
79	E1.2	<b>CONSTATAÇÃO</b>	O cercamento da unidade possibilita acesso de terceiros.
<b>GRUPO</b>	<b>PRAZO</b>	<b>NÃO CONFORMIDADE</b>	Não isolar a área dando condição ao acesso de pessoas não-autorizadas e sem garantir bom estado de limpeza do local.
2	365 dias	<b>OBSERVAÇÃO</b>	-

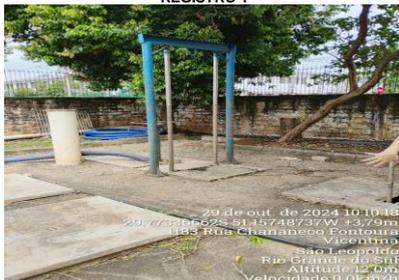
REGISTRO 1

<b>NC</b>	<b>CÓDIGO DA NC</b>	<b>UNIDADE</b>	EBE Vicentina
80	E1.1	<b>CONSTATAÇÃO</b>	Inexistência de placa de identificação da área da EBE.
<b>GRUPO</b>	<b>PRAZO</b>	<b>NÃO CONFORMIDADE</b>	Inexistência de placa de identificação da área da EBE.
2	365 dias	<b>OBSERVAÇÃO</b>	-

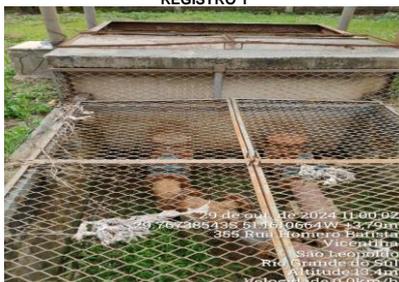
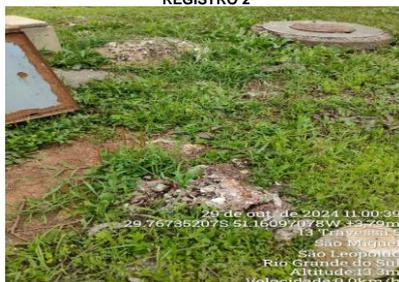
<b>NC</b>	<b>CÓDIGO DA NC</b>	<b>UNIDADE</b>	EBE Viver São Leopoldo
81	E1.8	<b>CONSTATAÇÃO</b>	Ausência de acondicionador provido de tampa para o acúmulo de resíduos removidos do sistema de retenção de sólidos grosseiros da grade/cesto.
<b>GRUPO</b>	<b>PRAZO</b>	<b>NÃO CONFORMIDADE</b>	Acúmulo de resíduos em local inapropriado e/ou armazenamento inadequado.
2	90 dias	<b>OBSERVAÇÃO</b>	-

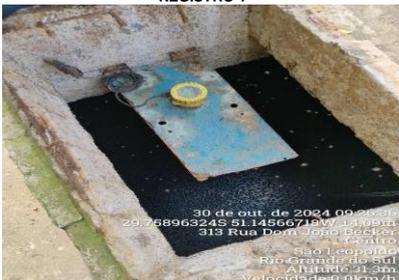
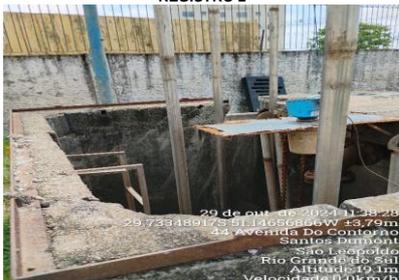
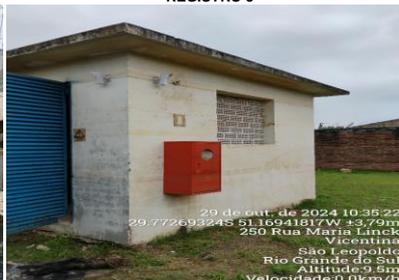
NC	CÓDIGO DA NC	UNIDADE	EBE
82	-	CONSTATAÇÃO	Não foi apresentado cronograma de ativação para as estações de bombeamento de efluentes que estão paradas ou desativadas: Baviera Germânica, Cerâmica Anita, Ginásio, Paim, Padre Orestes, Vila Maria, Principal, Secundária.
<b>GRUPO</b>	<b>PRAZO</b>	<b>NÃO CONFORMIDADE</b>	Deixar de prestar informações ao órgão fiscalizatório.
2	90 dias	OBSERVAÇÃO	Unidades foram possivelmente inundadas.

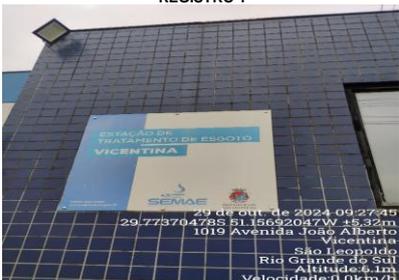
REGISTRO 1

NC	CÓDIGO DA NC	UNIDADE	ETE Vicentina
83	E2.6	CONSTATAÇÃO	Odores perceptíveis fora da área da ETE.
<b>GRUPO</b>	<b>PRAZO</b>	<b>NÃO CONFORMIDADE</b>	Odores perceptíveis fora da área da ETE.
2	180 dias	OBSERVAÇÃO	-

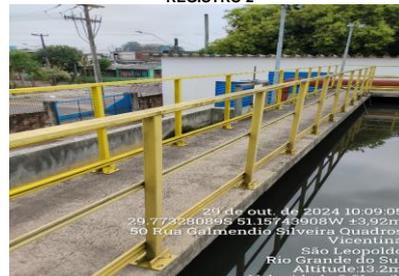
REGISTRO 2

NC	CÓDIGO DA NC	UNIDADE	ETE Vicentina
84	E2.7	CONSTATAÇÃO	Não há cortinamento vegetal em toda a unidade.
<b>GRUPO</b>	<b>PRAZO</b>	<b>NÃO CONFORMIDADE</b>	Não atender às condicionantes estabelecidos na licença.
2	180 dias	OBSERVAÇÃO	Registro 01 - LO 02987 / 2024

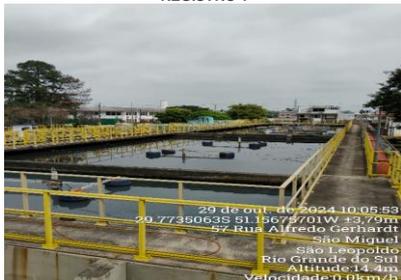
REGISTRO 1

NC	CÓDIGO DA NC	UNIDADE	ETE Vicentina
85	E2.13	CONSTATAÇÃO	Aeradores do tanque aeróbio sem funcionamento, impossibilitando o processo de tratamento aeróbio do processo de lodos ativados.
GRUPO	PRAZO	NÃO CONFORMIDADE	Falta de conservação e manutenção preventiva de unidade.
2	365 dias	OBSERVAÇÃO	Registro 02 - LO 02987 / 2024

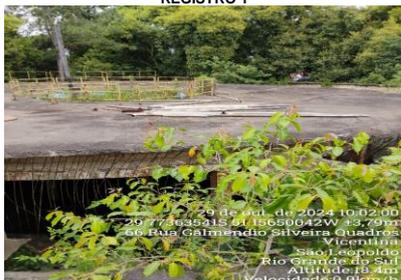
REGISTRO 1

NC	CÓDIGO DA NC	UNIDADE	ETE Vicentina
86	E2.15	CONSTATAÇÃO	Bloco de tratamento abandonado representa risco para os operadores, possibilita o acúmulo de água para proliferação de vetores. Para tanto deve ser apresentado plano de ação com cronograma para o bloco, seja para remoção, reativação ou outra destinação.
GRUPO	PRAZO	NÃO CONFORMIDADE	Falta de conservação e manutenção preventiva de unidade.
2	365 dias	OBSERVAÇÃO	-

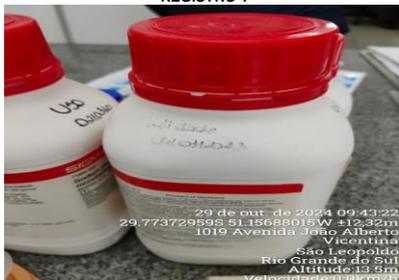
**REGISTRO 1**

<b>NC</b>	<b>CÓDIGO DA NC</b>	<b>UNIDADE</b>	Laboratório - ETE Vicentina
88	E2.24	<b>CONSTATAÇÃO</b>	Produto químico vencido.
<b>GRUPO</b>	<b>PRAZO</b>	<b>NÃO CONFORMIDADE</b>	Possuir em suas dependências produto do processo fora do prazo de validade.
2	90 dias	<b>OBSERVAÇÃO</b>	-

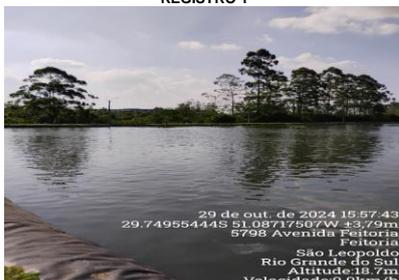
**REGISTRO 1**

<b>NC</b>	<b>CÓDIGO DA NC</b>	<b>UNIDADE</b>	ETE Feitoria
90	E2.1	<b>CONSTATAÇÃO</b>	Não foi apresentada a licença ambiental de operação da unidade.
<b>GRUPO</b>	<b>PRAZO</b>	<b>NÃO CONFORMIDADE</b>	Deixar de prestar informações ao órgão fiscalizatório.
2	90 dias	<b>OBSERVAÇÃO</b>	-

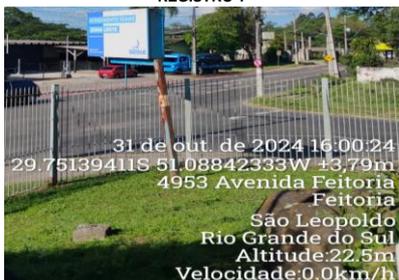
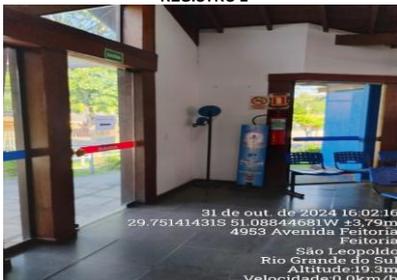
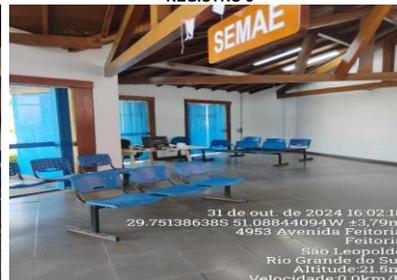
NC	CÓDIGO DA NC	UNIDADE	Área Comercial - Zona Leste
91	AE1.12	<b>CONSTATAÇÃO</b>	Ausência de cópia do Código de Defesa do Consumidor.
<b>GRUPO</b>	<b>PRAZO</b>	<b>NÃO CONFORMIDADE</b>	Não expor em local visível aos usuários cópia do Código de Defesa do Consumidor.
2	90 dias	<b>OBSERVAÇÃO</b>	-

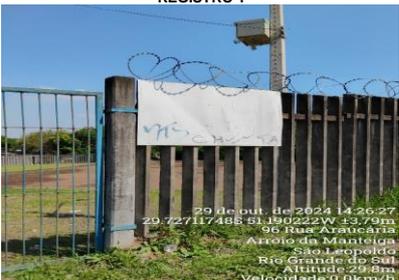
REGISTRO 1

NC	CÓDIGO DA NC	UNIDADE	ETE Tancredo Neves
92	E2.1	<b>CONSTATAÇÃO</b>	Não foi apresentada a licença ambiental de operação da unidade.
<b>GRUPO</b>	<b>PRAZO</b>	<b>NÃO CONFORMIDADE</b>	Deixar de prestar informações ao órgão fiscalizatório.
2	90 dias	<b>OBSERVAÇÃO</b>	-

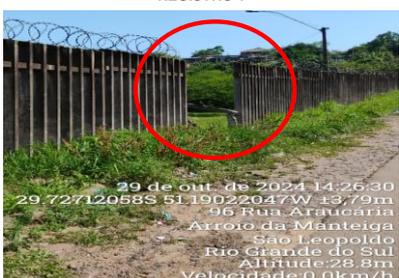
REGISTRO 1

NC	CÓDIGO DA NC	UNIDADE	ETE Tancredo Neves
93	E2.4	<b>CONSTATAÇÃO</b>	Área da EBE não está cercada adequadamente.
<b>GRUPO</b>	<b>PRAZO</b>	<b>NÃO CONFORMIDADE</b>	Não isolar a área dando condição ao acesso de pessoas não-autorizadas e sem garantir bom estado de limpeza do local.
2	365 dias	<b>OBSERVAÇÃO</b>	-

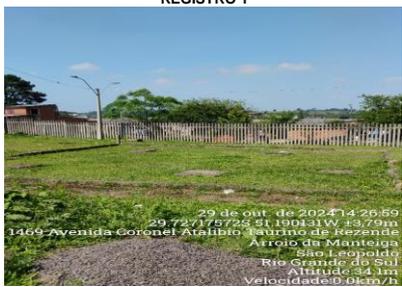
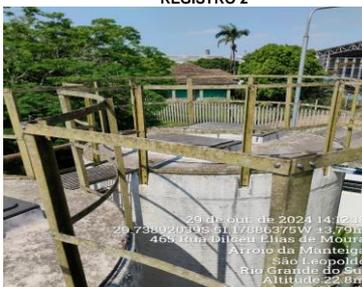
NC	CÓDIGO DA NC	UNIDADE	ETE
94	E2.26	CONSTATAÇÃO	Não foi encaminhado resultado das análises do efluente sanitário para os parâmetros estabelecidos na licença ambiental de operação para as ETEs: Tancredo Neves, Distrito Industrial, Tarcílio Nunes, Feitoria
<b>GRUPO</b>	<b>PRAZO</b>	<b>NÃO CONFORMIDADE</b>	Deixar de prestar informações ao órgão fiscalizatório.
2	90 dias	OBSERVAÇÃO	-

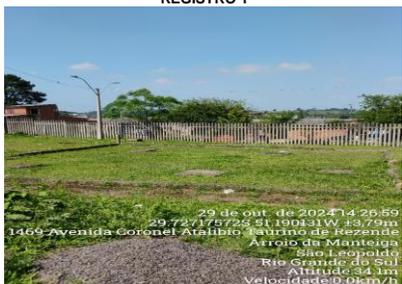
REGISTRO 1

NC	CÓDIGO DA NC	UNIDADE	ETE
95	E2.29	CONSTATAÇÃO	Não foi encaminhado resultado das análises do monitoramento do corpo receptor do efluente tratado para as ETEs: Tancredo Neves, Distrito Industrial, Tarcílio Nunes, Feitoria, Vicentina
<b>GRUPO</b>	<b>PRAZO</b>	<b>NÃO CONFORMIDADE</b>	Deixar de prestar informações ao órgão fiscalizatório.
2	90 dias	OBSERVAÇÃO	-

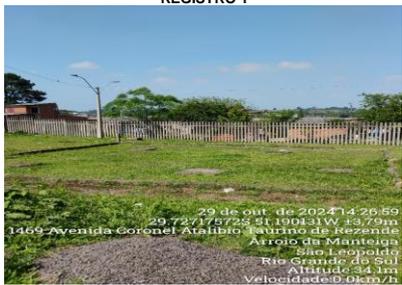
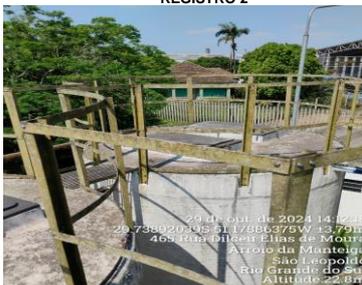
NC	CÓDIGO DA NC	UNIDADE	ETE
96	E2.9	CONSTATAÇÃO	Não foi apresentada documentação comprovando destinação final adequada para o lodo retirado para as ETEs: Tancredo Neves, Distrito Industrial, Tarcílio Nunes, Feitoria
<b>GRUPO</b>	<b>PRAZO</b>	<b>NÃO CONFORMIDADE</b>	Deixar de prestar informações ao órgão fiscalizatório.
2	90 dias	OBSERVAÇÃO	-

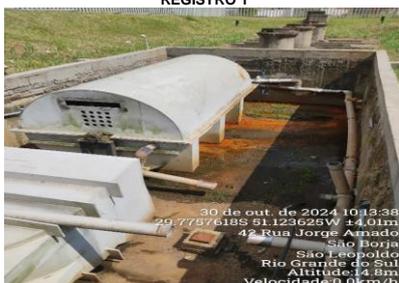
REGISTRO 1

NC	CÓDIGO DA NC	UNIDADE	ETE Tarcílio Nunes
97	E2.13	<b>CONSTATAÇÃO</b>	Tecnologia de biodiscos não está em funcionamento na unidade.
<b>GRUPO</b>	<b>PRAZO</b>	<b>NÃO CONFORMIDADE</b>	Falta de conservação e manutenção preventiva de unidade.
2	365 dias	<b>OBSERVAÇÃO</b>	-

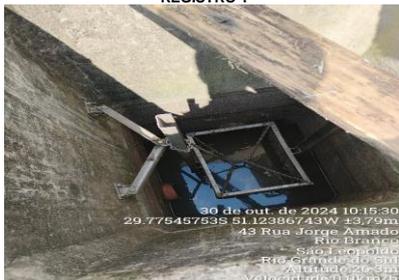
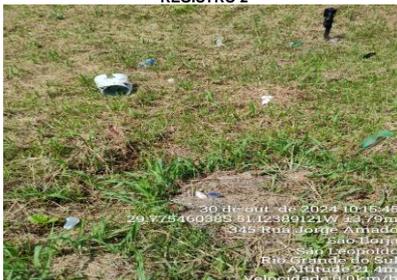
NC	CÓDIGO DA NC	UNIDADE	ETE Tarcílio Nunes
98	E2.14	<b>CONSTATAÇÃO</b>	Não consta acondicionador dotado de tampa para o acúmulo de resíduos provenientes do cesto de retenção de sólidos.
<b>GRUPO</b>	<b>PRAZO</b>	<b>NÃO CONFORMIDADE</b>	Acúmulo de resíduos em local inapropriado e/ou armazenamento inadequado.
2	90 dias	<b>OBSERVAÇÃO</b>	-

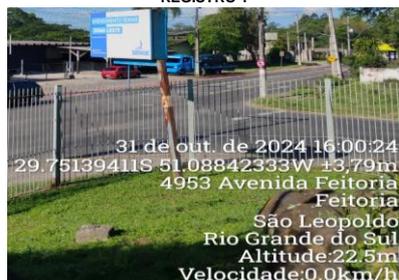
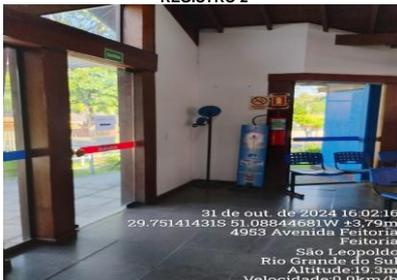
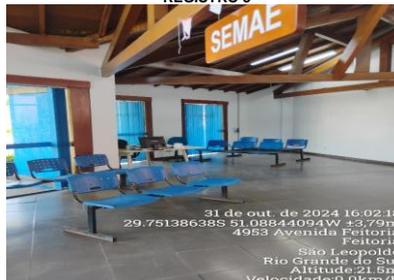
NC	CÓDIGO DA NC	UNIDADE	Área Comercial - Zona Leste
99	AE.1.9	<b>CONSTATAÇÃO</b>	Ausência de cópia da Carta de Serviços do SEMAE.
<b>GRUPO</b>	<b>PRAZO</b>	<b>NÃO CONFORMIDADE</b>	Não expor em local visível aos usuários a carta de serviços do SEMAE.
2	90 dias	<b>OBSERVAÇÃO</b>	-
