## **REGULAÇÃO**

### **RELATÓRIO DE FISCALIZAÇÃO N. 1366/2026**

**Fiscalização Sob Demanda Indireta por meio de solicitação do Legislativo Municipal quanto à repavimentação inadequada de vias públicas no município de Estância Velha/RS.**

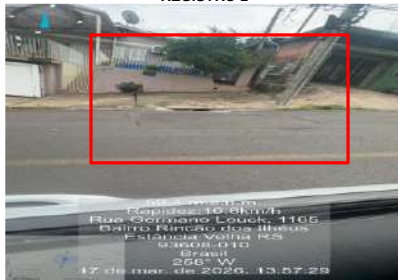
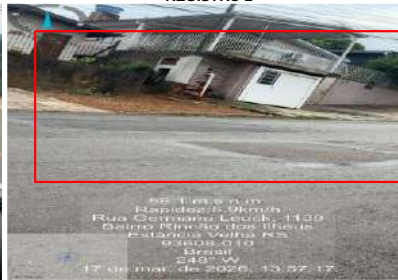
| NC | CÓDIGO DA NC | UNIDADE | Sistema de Esgotamento Sanitário - Pavimentação |
|---|---|---|---|
| 2 | 60 dias | OBSERVAÇÃO | Rua Germano Leuck, n. 1165/1139 - Repavimentação precária. |

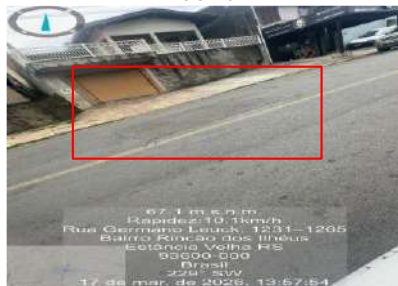
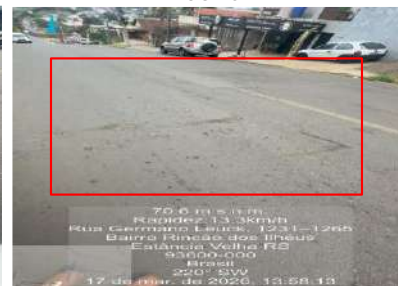
| NC | CÓDIGO DA NC | UNIDADE | Sistema de Esgotamento Sanitário - Pavimentação |
|---|---|---|---|
| 2 | - | CONSTATAÇÃO | Deformidades na pavimentação e desnível na via. |
| GRUPO | PRAZO | NÃO CONFORMIDADE | Pavimentação inadequada após intervenção na Rede de Esgotamento Sanitário. |
| 2 | 60 dias | OBSERVAÇÃO | Rua Germano Leuck, n. 1231/1265 - Repavimentação precária. |

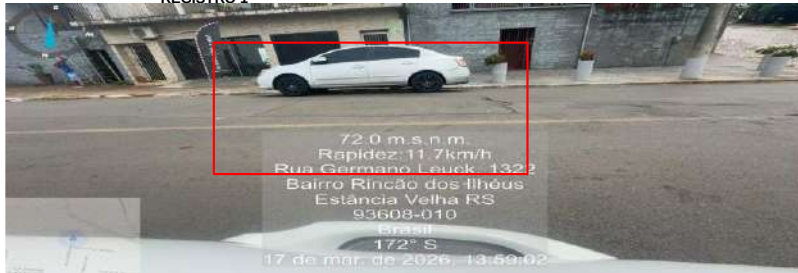
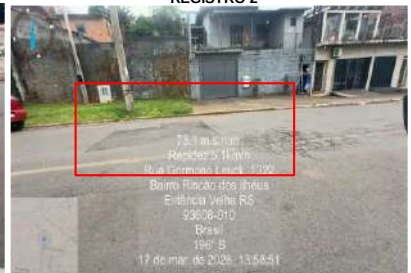
| NC | CÓDIGO DA NC | UNIDADE | Sistema de Esgotamento Sanitário - Pavimentação |
|---|---|---|---|
| 3 | - | CONSTATAÇÃO | Deformidades na pavimentação e desnível na via. |
| GRUPO | PRAZO | NÃO CONFORMIDADE | Pavimentação inadequada após intervenção na Rede de Esgotamento Sanitário. |
| 2 | 60 dias | OBSERVAÇÃO | Rua Germano Leuck, n. 1322 - Repavimentação precária. |

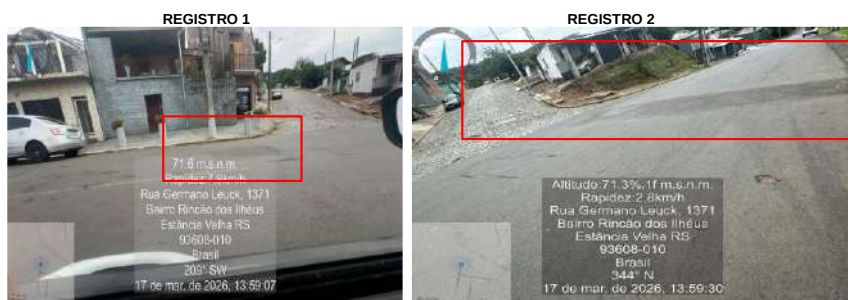
| NC | CÓDIGO DA NC | UNIDADE | Sistema de Esgotamento Sanitário - Pavimentação |
|---|---|---|---|
| 4 | - | CONSTATAÇÃO | Deformidades na pavimentação e desnível na via. |
| <b>GRUPO</b> | <b>PRAZO</b> | <b>NÃO CONFORMIDADE</b> | Pavimentação inadequada após intervenção na Rede de Esgotamento Sanitário. |
| 2 | 60 dias | OBSERVAÇÃO | Rua Germano Leuck, n. 1371 - Repavimentação precária. |

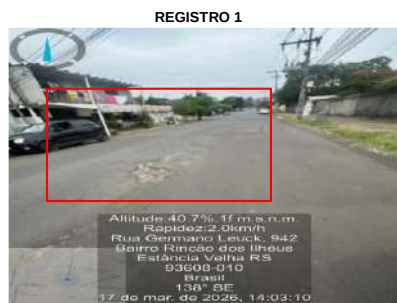
| NC | CÓDIGO DA NC | UNIDADE | Sistema de Esgotamento Sanitário - Pavimentação |
|---|---|---|---|
| 5 | - | CONSTATAÇÃO | Deformidades na pavimentação e desnível na via. |
| <b>GRUPO</b> | <b>PRAZO</b> | <b>NÃO CONFORMIDADE</b> | Pavimentação inadequada após intervenção na Rede de Esgotamento Sanitário. |
| 2 | 60 dias | OBSERVAÇÃO | Rua Germano Leuck, n. 942 - Repavimentação precária. |

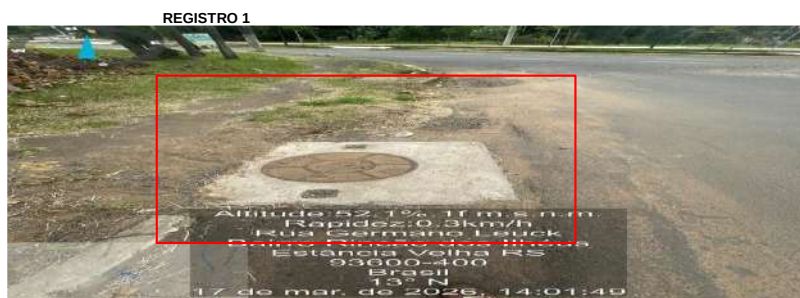
| NC | CÓDIGO DA NC | UNIDADE | Sistema de Esgotamento Sanitário - Pavimentação |
|---|---|---|---|
| 6 | - | CONSTATAÇÃO | Não foi recolocado o meio fio da calçada após a instalação do Poço de Visita. |
| <b>GRUPO</b> | <b>PRAZO</b> | <b>NÃO CONFORMIDADE</b> | Pavimentação inadequada após intervenção na Rede de Esgotamento Sanitário. |
| 2 | 60 dias | OBSERVAÇÃO | Rua Germano Leuck 13° N - Repavimentação precária. |

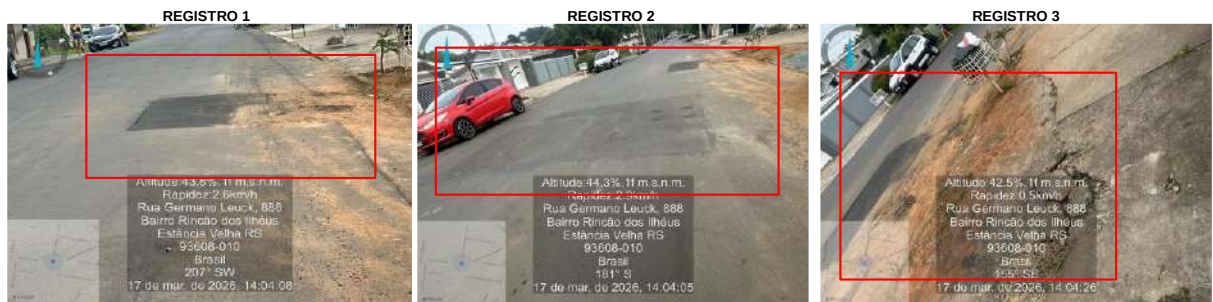
| NC | CÓDIGO DA NC | UNIDADE | Sistema de Esgotamento Sanitário - Pavimentação |
|---|---|---|---|
| 7 | - | CONSTATAÇÃO | Constatou-se deformidades na repavimentação da calçada. |
| GRUPO | PRAZO | NÃO CONFORMIDADE | Pavimentação inadequada após intervenção na Rede de Esgotamento Sanitário. |
| 2 | 60 dias | OBSERVAÇÃO | Rua Germano Leuck, n. 888 - Repavimentação precária. |

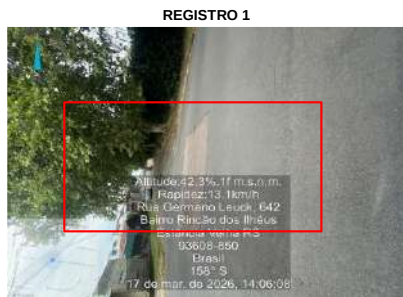
| NC | CÓDIGO DA NC | UNIDADE | Sistema de Esgotamento Sanitário - Pavimentação |
|---|---|---|---|
| 8 | - | CONSTATAÇÃO | Deformidades na pavimentação e desnível na via. |
| GRUPO | PRAZO | NÃO CONFORMIDADE | Pavimentação inadequada após intervenção na Rede de Esgotamento Sanitário. |
| 2 | 60 dias | OBSERVAÇÃO | Rua Germano Leuck, n. 642 - Repavimentação precária. |

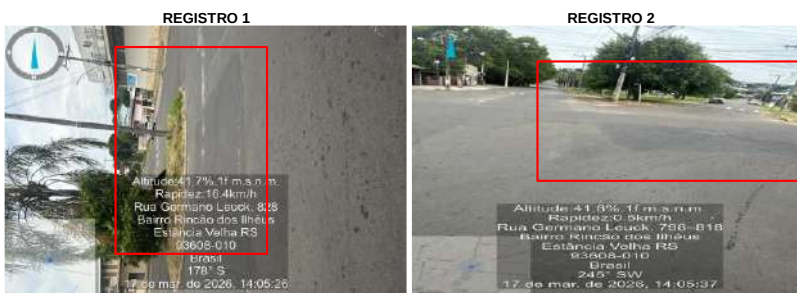
| NC | CÓDIGO DA NC | UNIDADE | Sistema de Esgotamento Sanitário - Pavimentação |
|---|---|---|---|
| 9 | - | CONSTATAÇÃO | Deformidades na pavimentação e desnível na via. |
| GRUPO | PRAZO | NÃO CONFORMIDADE | Pavimentação inadequada após intervenção na Rede de Esgotamento Sanitário. |
| 2 | 60 dias | OBSERVAÇÃO | Rua Germano Leuck, n. 828/798-818 - Repavimentação precária. |

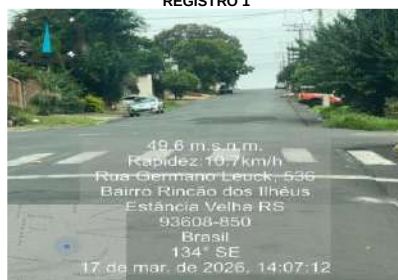
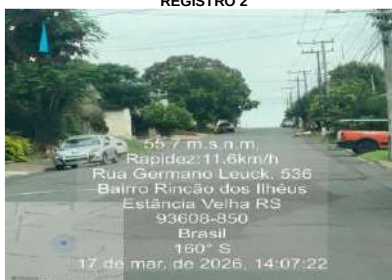
| NC | CÓDIGO DA NC | UNIDADE | Sistema de Esgotamento Sanitário - Pavimentação |
|---|---|---|---|
| 10 | - | CONSTATAÇÃO | Deformidades na pavimentação e desnível na via. |
| GRUPO | PRAZO | NÃO CONFORMIDADE | Pavimentação inadequada após intervenção na Rede de Esgotamento Sanitário. |
| 2 | 60 dias | OBSERVAÇÃO | Rua Germano Leuck, n. 536 - Repavimentação precária. |

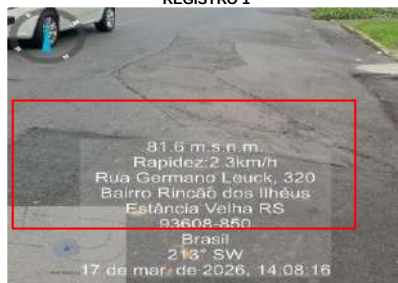
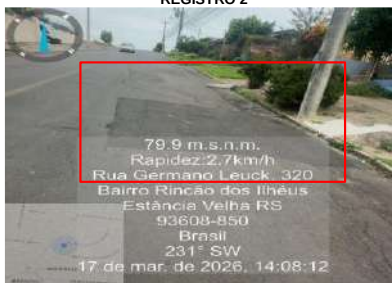
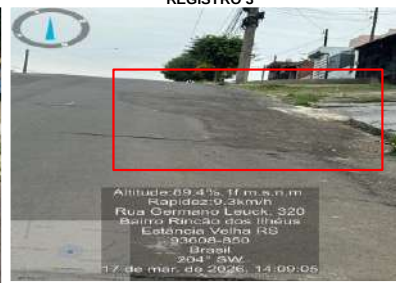
| NC | CÓDIGO DA NC | UNIDADE | Sistema de Esgotamento Sanitário - Pavimentação |
|---|---|---|---|
| 11 | - | CONSTATAÇÃO | Deformidades na pavimentação e desnível na via. |
| GRUPO | PRAZO | NÃO CONFORMIDADE | Pavimentação inadequada após intervenção na Rede de Esgotamento Sanitário. |
| 2 | 60 dias | OBSERVAÇÃO | Rua Germano Leuck, n. 320 - Repavimentação precária. |

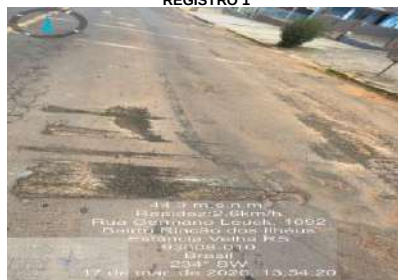
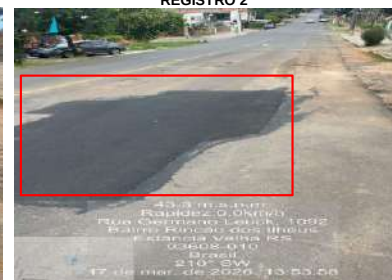
| NC | CÓDIGO DA NC | UNIDADE | Sistema de Esgotamento Sanitário - Pavimentação |
|---|---|---|---|
| 12 | - | CONSTATAÇÃO | Deformidades na pavimentação e desnível na via. |
| GRUPO | PRAZO | NÃO CONFORMIDADE | Pavimentação inadequada após intervenção na Rede de Esgotamento Sanitário. |
| 2 | 60 dias | OBSERVAÇÃO | Rua Germano Leuck, n. 1092 - - Repavimentação precária. |

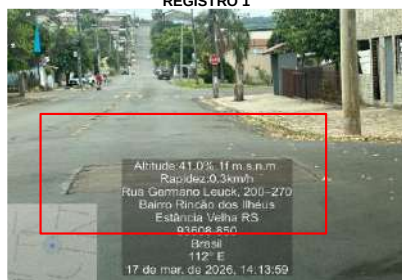
REGISTRO 1

| NC | CÓDIGO DA NC | UNIDADE | Sistema de Esgotamento Sanitário - Pavimentação |
|---|---|---|---|
| 13 | - | CONSTATAÇÃO | Deformidades na pavimentação. O pavimento asfáltico da vala cedeu. |
| GRUPO | PRAZO | NÃO CONFORMIDADE | Pavimentação inadequada após intervenção na Rede de Esgotamento Sanitário. |
| 2 | 60 dias | OBSERVAÇÃO | Rua Germano Leuck, n. 200-270 - Repavimentação precária. |

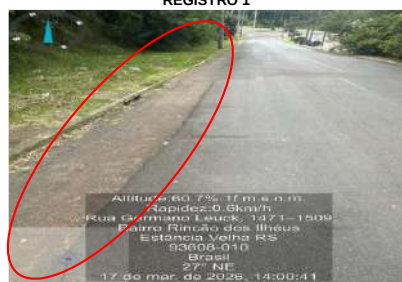
REGISTRO 1

| NC | CÓDIGO DA NC | UNIDADE | Sistema de Esgotamento Sanitário - Pavimentação |
|---|---|---|---|
| 15 | - | CONSTATAÇÃO | Deformidades na pavimentação. |
| GRUPO | PRAZO | NÃO CONFORMIDADE | Pavimentação inadequada após intervenção na Rede de Esgotamento Sanitário. |
| 2 | 60 dias | OBSERVAÇÃO | Rua Germano Leuck, n. 1471/1509 - Repavimentação precária. |

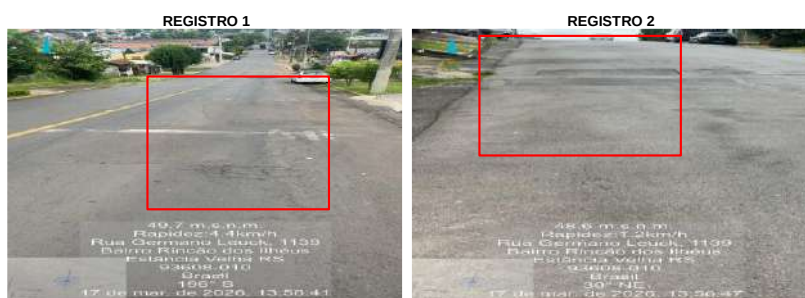
| NC | CÓDIGO DA NC | UNIDADE | Sistema de Esgotamento Sanitário - Pavimentação |
|---|---|---|---|
| 16 | - | CONSTATAÇÃO | Deformidades na pavimentação e desnível na via. |
| GRUPO | PRAZO | NÃO CONFORMIDADE | Pavimentação inadequada após intervenção na Rede de Esgotamento Sanitário. |
| 2 | 60 dias | OBSERVAÇÃO | Rua Germano Leuck, n. 1139 - Repavimentação precária. |

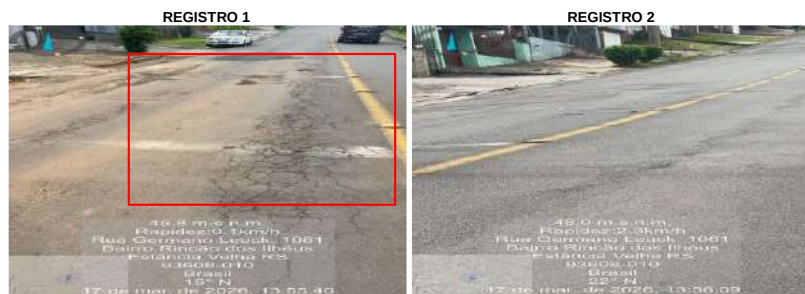
| NC | CÓDIGO DA NC | UNIDADE | Sistema de Esgotamento Sanitário - Pavimentação |
|---|---|---|---|
| 17 | - | CONSTATAÇÃO | Deformidades na pavimentação |
| GRUPO | PRAZO | NÃO CONFORMIDADE | Pavimentação inadequada após intervenção na Rede de Esgotamento Sanitário. |
| 2 | 60 dias | OBSERVAÇÃO | Rua Germano Leuck, n. 1081 - Repavimentação precária. |

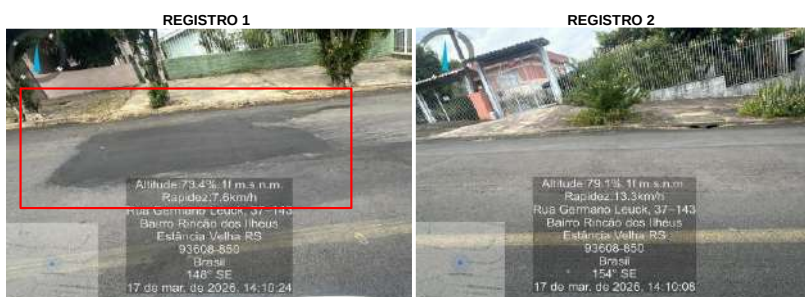
| NC | CÓDIGO DA NC | UNIDADE | Sistema de Esgotamento Sanitário - Pavimentação |
|---|---|---|---|
| 18 | - | CONSTATAÇÃO | Deformidades na pavimentação e desnível na via. |
| GRUPO | PRAZO | NÃO CONFORMIDADE | Pavimentação inadequada após intervenção na Rede de Esgotamento Sanitário. |
| 2 | 60 dias | OBSERVAÇÃO | Rua Germano Leuck, n. 37 /143 - - Repavimentação precária. |

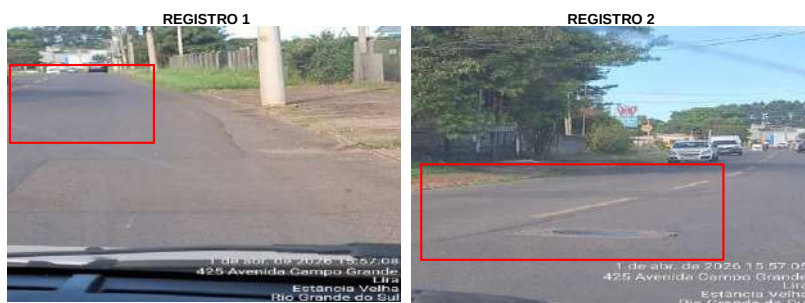
| NC | CÓDIGO DA NC | UNIDADE | Sistema de Esgotamento Sanitário - Pavimentação |
|---|---|---|---|
| 19 | - | CONSTATAÇÃO | Deformidades na pavimentação com desnível. |
| GRUPO | PRAZO | NÃO CONFORMIDADE | Pavimentação inadequada após intervenção na Rede de Esgotamento Sanitário. |
| 2 | 60 dias | OBSERVAÇÃO | Avenida Campo Grande, 425 - - Repavimentação precária. |

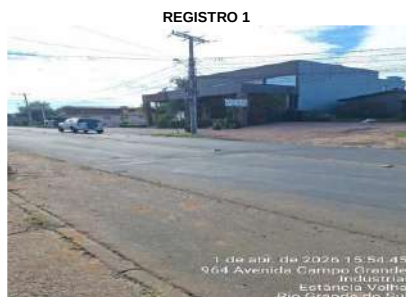
| NC | CÓDIGO DA NC | UNIDADE | Sistema de Esgotamento Sanitário - Pavimentação |
|---|---|---|---|
| 20 | - | CONSTATAÇÃO | Deformidades na pavimentação |
| GRUPO | PRAZO | NÃO CONFORMIDADE | Pavimentação inadequada após intervenção na Rede de Esgotamento Sanitário. |
| 2 | 60 dias | OBSERVAÇÃO | Avenida Campo Grande, 964 - - Repavimentação precária. |

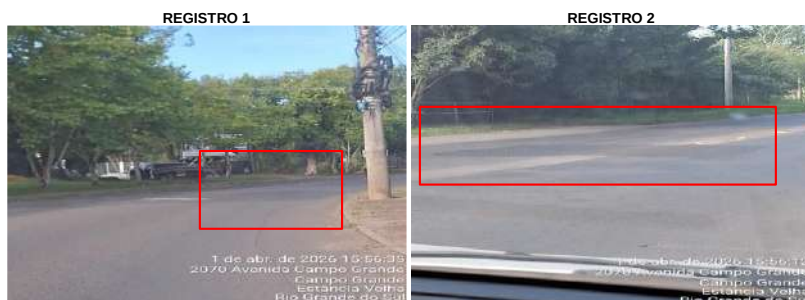
| NC | CÓDIGO DA NC | UNIDADE | Sistema de Esgotamento Sanitário - Pavimentação |
|---|---|---|---|
| 21 | - | CONSTATAÇÃO | Deformidades na pavimentação |
| GRUPO | PRAZO | NÃO CONFORMIDADE | Pavimentação inadequada após intervenção na Rede de Esgotamento Sanitário. |
| 2 | 60 dias | OBSERVAÇÃO | Avenida Campo Grande, 2070 - - Repavimentação precária. |

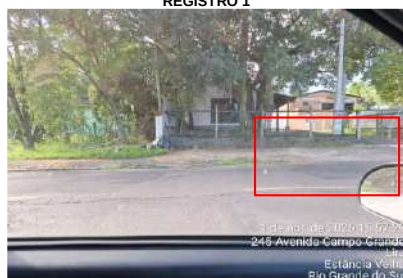
REGISTRO 1

| NC | CÓDIGO DA NC | UNIDADE | Sistema de Esgotamento Sanitário - Pavimentação |
|---|---|---|---|
| 22 | - | CONSTATAÇÃO | Deformidades na pavimentação. |
| GRUPO | PRAZO | NÃO CONFORMIDADE | Pavimentação inadequada após intervenção na Rede de Esgotamento Sanitário. |
| 2 | 60 dias | OBSERVAÇÃO | Avenida Campo Grande, 245 - - Repavimentação precária. |

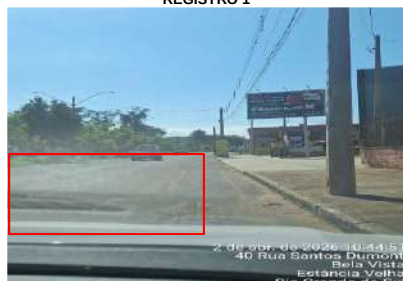
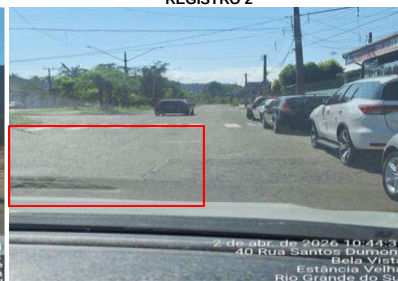
| NC | CÓDIGO DA NC | UNIDADE | Sistema de Esgotamento Sanitário - Pavimentação |
|---|---|---|---|
| 23 | - | CONSTATAÇÃO | Deformidades na pavimentação |
| GRUPO | PRAZO | NÃO CONFORMIDADE | Pavimentação inadequada após intervenção na Rede de Esgotamento Sanitário. |
| 2 | 60 dias | OBSERVAÇÃO | Rua Santos Dumont, 40 - Repavimentação precária. |

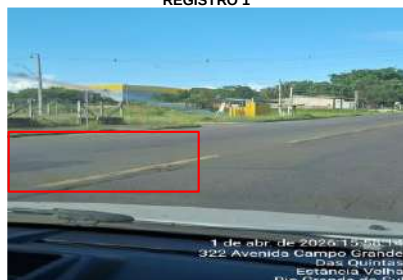
REGISTRO 1

| NC | CÓDIGO DA NC | UNIDADE | Sistema de Esgotamento Sanitário - Pavimentação |
|---|---|---|---|
| 24 | - | CONSTATAÇÃO | Deformidades na pavimentação |
| GRUPO | PRAZO | NÃO CONFORMIDADE | Pavimentação inadequada após intervenção na Rede de Esgotamento Sanitário. |
| 2 | 60 dias | OBSERVAÇÃO | Avenida Campo Grande, 322 - - Repavimentação precária. |

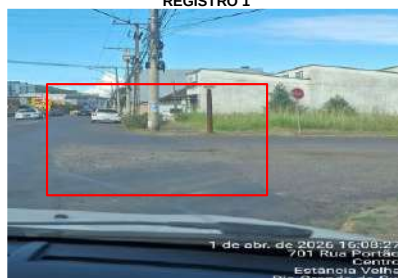
REGISTRO 1

| NC | CÓDIGO DA NC | UNIDADE | Sistema de Esgotamento Sanitário - Pavimentação |
|---|---|---|---|
| 25 | - | <b>CONSTATAÇÃO</b> | Deformidades na pavimentação. O pavimento asfáltico da vala cedeu. |
| <b>GRUPO</b> | <b>PRAZO</b> | <b>NÃO CONFORMIDADE</b> | Pavimentação inadequada após intervenção na Rede de Esgotamento Sanitário. |
| 2 | 60 dias | <b>OBSERVAÇÃO</b> | Rua Portão, 701 - Repavimentação precária. |

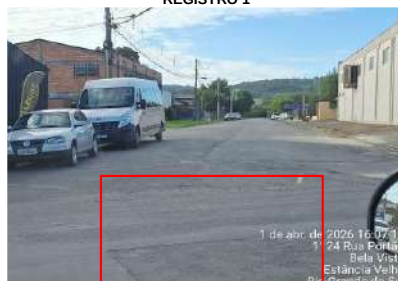
REGISTRO 1

| NC | CÓDIGO DA NC | UNIDADE | Sistema de Esgotamento Sanitário - Pavimentação |
|---|---|---|---|
| 26 | - | <b>CONSTATAÇÃO</b> | Deformidades na pavimentação |
| <b>GRUPO</b> | <b>PRAZO</b> | <b>NÃO CONFORMIDADE</b> | Pavimentação inadequada após intervenção na Rede de Esgotamento Sanitário. |
| 2 | 60 dias | <b>OBSERVAÇÃO</b> | Rua Portão, 1124 - Repavimentação precária. |

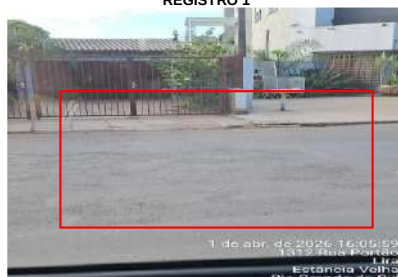
REGISTRO 1

| NC | CÓDIGO DA NC | UNIDADE | Sistema de Esgotamento Sanitário - Pavimentação |
|---|---|---|---|
| 27 | - | <b>CONSTATAÇÃO</b> | Deformidades na pavimentação |
| <b>GRUPO</b> | <b>PRAZO</b> | <b>NÃO CONFORMIDADE</b> | Pavimentação inadequada após intervenção na Rede de Esgotamento Sanitário. |
| 2 | 60 dias | <b>OBSERVAÇÃO</b> | Rua Portão, 1312 - Repavimentação precária. |

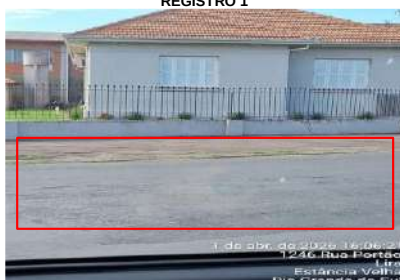
REGISTRO 1

| NC | CÓDIGO DA NC | UNIDADE | Sistema de Esgotamento Sanitário - Pavimentação |
|---|---|---|---|
| 28 | - | CONSTATAÇÃO | Deformidades na pavimentação. |
| GRUPO | PRAZO | NÃO CONFORMIDADE | Pavimentação inadequada após intervenção na Rede de Esgotamento Sanitário. |
| 2 | 60 dias | OBSERVAÇÃO | Rua Portão, 1246 - Repavimentação precária. |

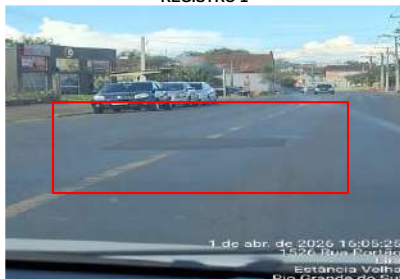
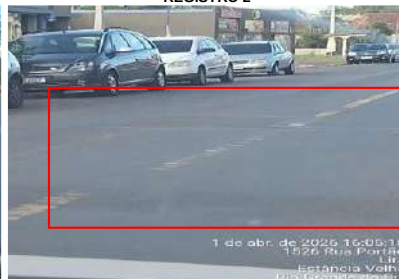
| NC | CÓDIGO DA NC | UNIDADE | Sistema de Esgotamento Sanitário - Pavimentação |
|---|---|---|---|
| 29 | - | CONSTATAÇÃO | Deformidades na pavimentação |
| GRUPO | PRAZO | NÃO CONFORMIDADE | Pavimentação inadequada após intervenção na Rede de Esgotamento Sanitário. |
| 2 | 60 dias | OBSERVAÇÃO | Rua Portão, 1526 - Repavimentação precária. |

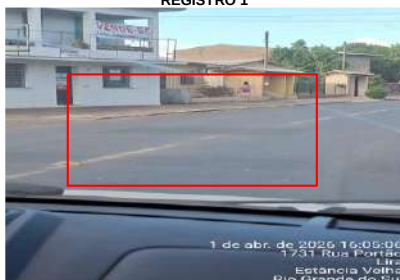
REGISTRO 1

| NC | CÓDIGO DA NC | UNIDADE | Sistema de Esgotamento Sanitário - Pavimentação |
|---|---|---|---|
| 30 | - | CONSTATAÇÃO | Deformidades na pavimentação |
| GRUPO | PRAZO | NÃO CONFORMIDADE | Pavimentação inadequada após intervenção na Rede de Esgotamento Sanitário. |
| 2 | 60 dias | OBSERVAÇÃO | Rua Portão, 1731 - Repavimentação precária. |

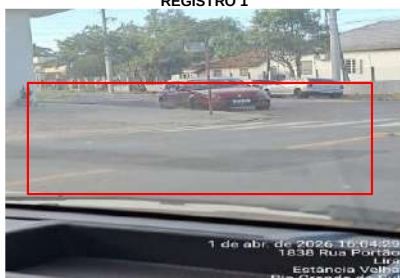
REGISTRO 1

| NC | CÓDIGO DA NC | UNIDADE | Sistema de Esgotamento Sanitário - Pavimentação |
|---|---|---|---|
| 31 | - | CONSTATAÇÃO | Deformidades na pavimentação. |
| GRUPO | PRAZO | NÃO CONFORMIDADE | Pavimentação inadequada após intervenção na Rede de Esgotamento Sanitário. |
| 2 | 60 dias | OBSERVAÇÃO | Rua Portão, 2042 - Repavimentação precária. |

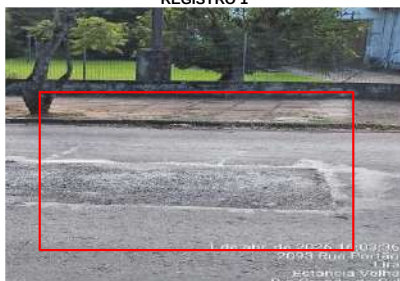
REGISTRO 1

| NC | CÓDIGO DA NC | UNIDADE | Sistema de Esgotamento Sanitário - Pavimentação |
|---|---|---|---|
| 2 | 60 dias | OBSERVAÇÃO | Rua Portão, 2093 - Repavimentação precária. |

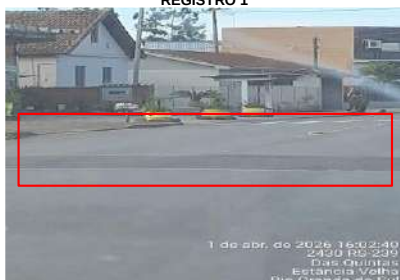
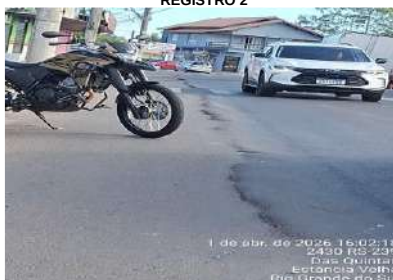
| NC | CÓDIGO DA NC | UNIDADE | Sistema de Esgotamento Sanitário - Pavimentação |
|---|---|---|---|
| 33 | - | CONSTATAÇÃO | Deformidades na pavimentação e desnível na via. |
| GRUPO | PRAZO | NÃO CONFORMIDADE | Pavimentação inadequada após intervenção na Rede de Esgotamento Sanitário. |
| 2 | 60 dias | OBSERVAÇÃO | RS 239, 2430 - Repavimentação precária. |

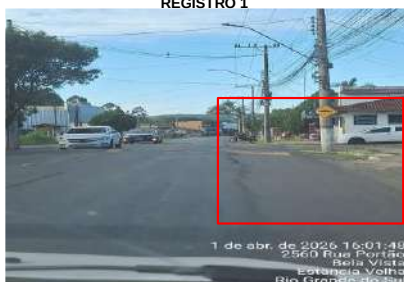
REGISTRO 1

| NC | CÓDIGO DA NC | UNIDADE | Sistema de Esgotamento Sanitário - Pavimentação |
|---|---|---|---|
| 34 | - | CONSTATAÇÃO | Deformidades na pavimentação e desnível na via |
| GRUPO | PRAZO | NÃO CONFORMIDADE | Pavimentação inadequada após intervenção na Rede de Esgotamento Sanitário. |
| 2 | 60 dias | OBSERVAÇÃO | Rua Portão, 2560 - Repavimentação precária. |

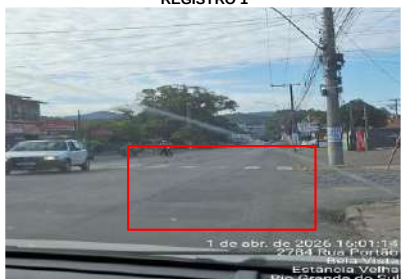
REGISTRO 1

| NC | CÓDIGO DA NC | UNIDADE | Sistema de Esgotamento Sanitário - Pavimentação |
|---|---|---|---|
| 35 | - | CONSTATAÇÃO | Deformidades na pavimentação |
| GRUPO | PRAZO | NÃO CONFORMIDADE | Pavimentação inadequada após intervenção na Rede de Esgotamento Sanitário. |
| 2 | 60 dias | OBSERVAÇÃO | Rua Portão, 2784 - Repavimentação precária. |

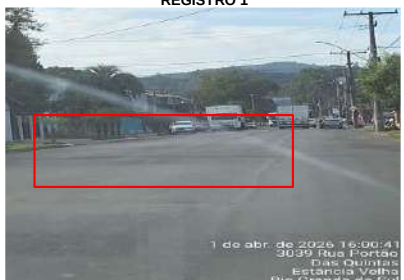
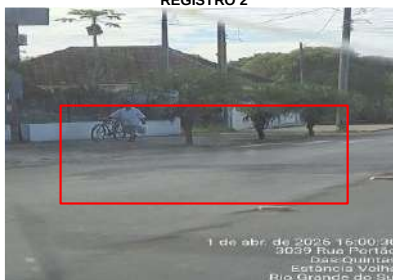
| NC | CÓDIGO DA NC | UNIDADE | Sistema de Esgotamento Sanitário - Pavimentação |
|---|---|---|---|
| 36 | - | CONSTATAÇÃO | Deformidades na pavimentação |
| GRUPO | PRAZO | NÃO CONFORMIDADE | Pavimentação inadequada após intervenção na Rede de Esgotamento Sanitário. |
| 2 | 60 dias | OBSERVAÇÃO | Rua Portão, 3039 - Repavimentação precária. |

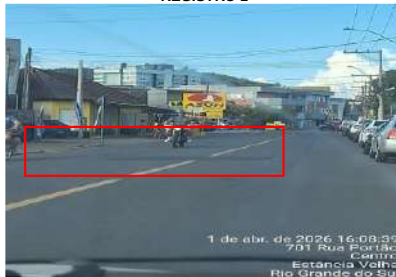
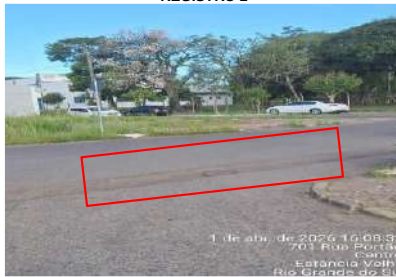
| NC | CÓDIGO DA NC | UNIDADE | Sistema de Esgotamento Sanitário - Pavimentação |
|---|---|---|---|
| 37 | - | CONSTATAÇÃO | Deformidades na pavimentação e desnível na via |
| GRUPO | PRAZO | NÃO CONFORMIDADE | Pavimentação inadequada após intervenção na Rede de Esgotamento Sanitário. |
| 2 | 60 dias | OBSERVAÇÃO | Rua Portão, 701 - Repavimentação precária. |

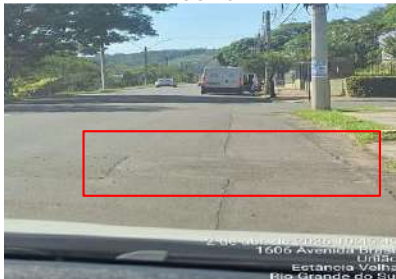
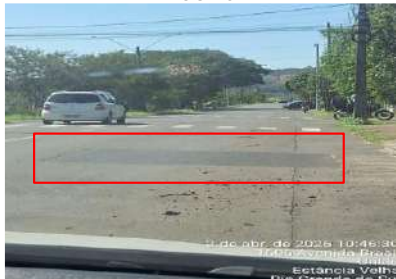
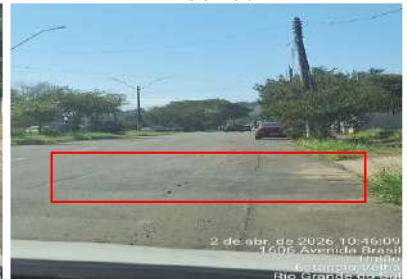
| NC | CÓDIGO DA NC | UNIDADE | Sistema de Esgotamento Sanitário - Pavimentação |
|---|---|---|---|
| 38 | - | CONSTATAÇÃO | Deformidades na pavimentação |
| GRUPO | PRAZO | NÃO CONFORMIDADE | Pavimentação inadequada após intervenção na Rede de Esgotamento Sanitário. |
| 2 | 60 dias | OBSERVAÇÃO | Avenida Brasil, 1606 - Repavimentação precária. |

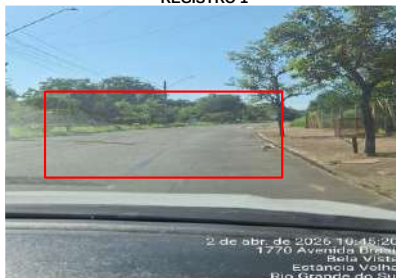
REGISTRO 1

| NC | CÓDIGO DA NC | UNIDADE | Sistema de Esgotamento Sanitário - Pavimentação |
|---|---|---|---|
| 39 | - | CONSTATAÇÃO | Deformidades na pavimentação |
| GRUPO | PRAZO | NÃO CONFORMIDADE | Pavimentação inadequada após intervenção na Rede de Esgotamento Sanitário. |
| 2 | 60 dias | OBSERVAÇÃO | Avenida Brasil, 1770 - Repavimentação precária. |

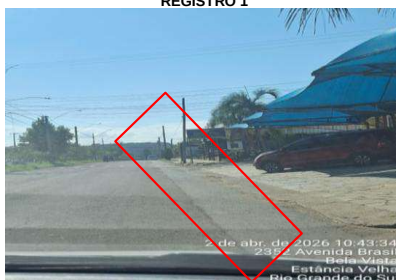
REGISTRO 1

| NC | CÓDIGO DA NC | UNIDADE | Sistema de Esgotamento Sanitário - Pavimentação |
|---|---|---|---|
| 40 | - | CONSTATAÇÃO | Deformidades na pavimentação na via. |
| GRUPO | PRAZO | NÃO CONFORMIDADE | Pavimentação inadequada após intervenção na Rede de Esgotamento Sanitário. |
| 2 | 60 dias | OBSERVAÇÃO | Avenida Brasil, 2352 - Repavimentação precária. |

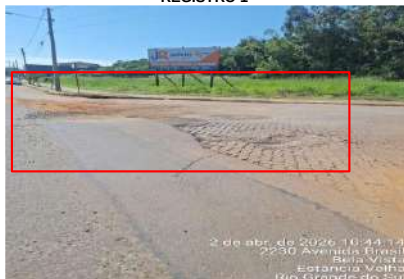
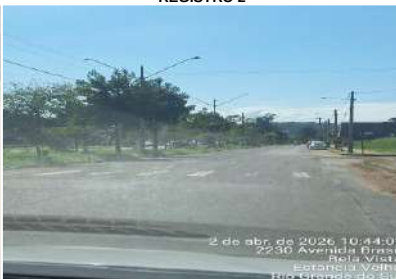
| NC | CÓDIGO DA NC | UNIDADE | Sistema de Esgotamento Sanitário - Pavimentação |
|---|---|---|---|
| 41 | - | CONSTATAÇÃO | Deformidades na pavimentação |
| GRUPO | PRAZO | NÃO CONFORMIDADE | Pavimentação inadequada após intervenção na Rede de Esgotamento Sanitário. |
| 2 | 60 dias | OBSERVAÇÃO | Avenida Brasil, 2230 - Repavimentação precária. |

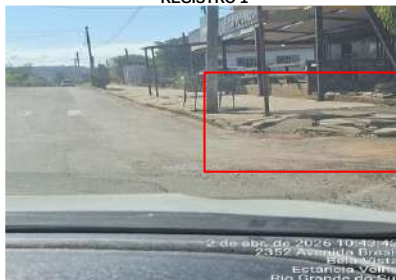
REGISTRO 1

| NC | CÓDIGO DA NC | UNIDADE | Sistema de Esgotamento Sanitário - Pavimentação |
|---|---|---|---|
| 42 | - | CONSTATAÇÃO | Deformidades na pavimentação na calçada. |
| GRUPO | PRAZO | NÃO CONFORMIDADE | Pavimentação inadequada após intervenção na Rede de Esgotamento Sanitário. |
| 2 | 60 dias | OBSERVAÇÃO | Avenida Brasil, 2352 - Repavimentação precária. |

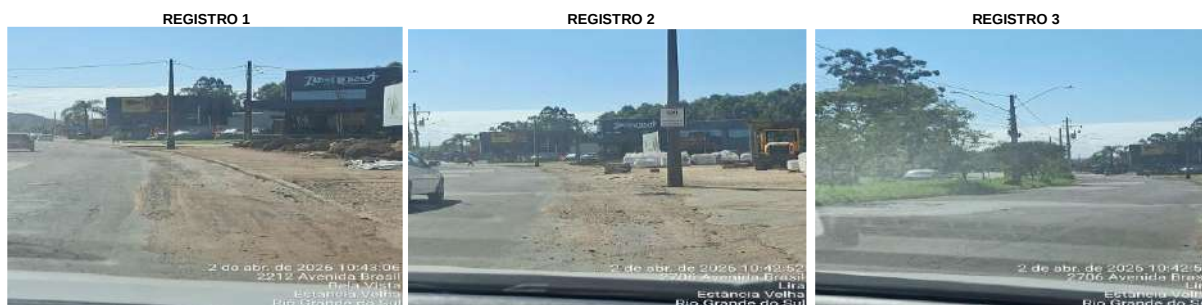
| NC | CÓDIGO DA NC | UNIDADE | Sistema de Esgotamento Sanitário - Pavimentação |
|---|---|---|---|
| 43 | - | CONSTATAÇÃO | Ausência de pavimentação asfáltica na via. |
| GRUPO | PRAZO | NÃO CONFORMIDADE | Pavimentação inadequada após intervenção na Rede de Esgotamento Sanitário. |
| 2 | 60 dias | OBSERVAÇÃO | Avenida Brasil, 2212/2706 - Repavimentação precária. |

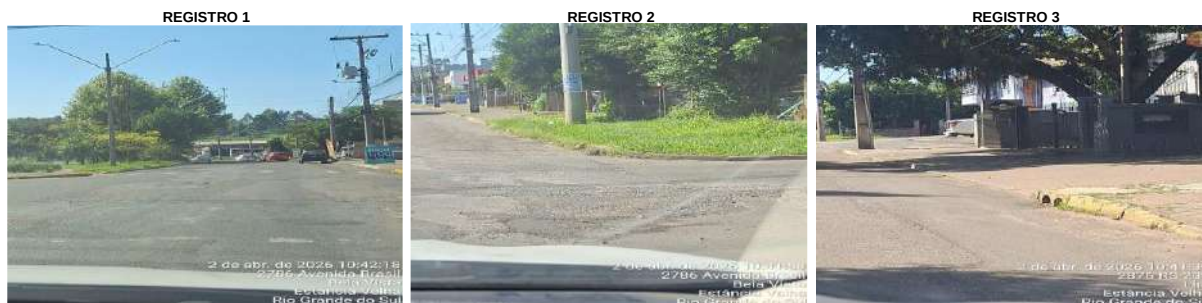
| NC | CÓDIGO DA NC | UNIDADE | Sistema de Esgotamento Sanitário - Pavimentação |
|---|---|---|---|
| 44 | - | CONSTATAÇÃO | Deformidades na pavimentação |
| GRUPO | PRAZO | NÃO CONFORMIDADE | Pavimentação inadequada após intervenção na Rede de Esgotamento Sanitário. |
| 2 | 60 dias | OBSERVAÇÃO | Avenida Brasil, 2786 - Repavimentação precária. |

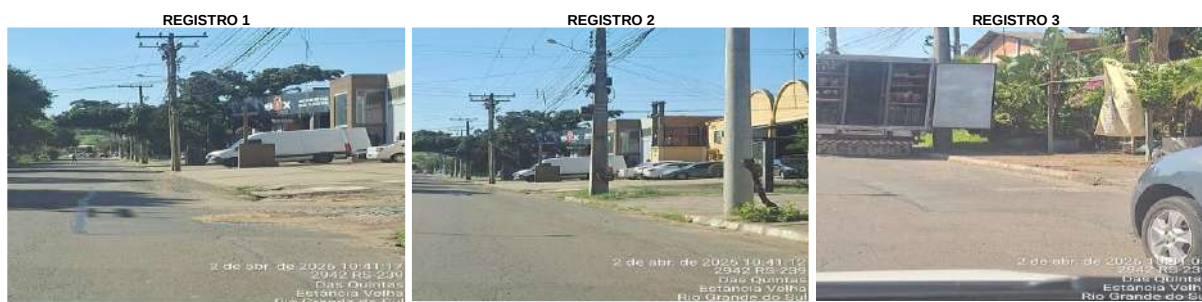
| NC | CÓDIGO DA NC | UNIDADE | Sistema de Esgotamento Sanitário - Pavimentação |
|---|---|---|---|
| 45 | - | CONSTATAÇÃO | Deformidades na pavimentação e desnível na via. |
| GRUPO | PRAZO | NÃO CONFORMIDADE | Pavimentação inadequada após intervenção na Rede de Esgotamento Sanitário. |
| 2 | 60 dias | OBSERVAÇÃO | RS - 239, 2942 - Repavimentação precária. |

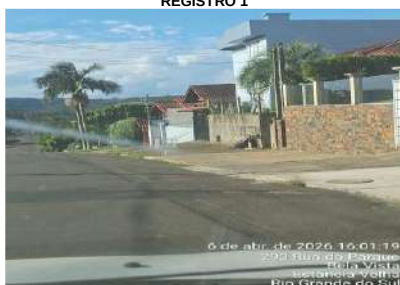
REGISTRO 1

| NC | CÓDIGO DA NC | UNIDADE | Sistema de Esgotamento Sanitário - Pavimentação |
|---|---|---|---|
| 46 | - | CONSTATAÇÃO | Deformidades na pavimentação. |
| GRUPO | PRAZO | NÃO CONFORMIDADE | Pavimentação inadequada após intervenção na Rede de Esgotamento Sanitário. |
| 2 | 60 dias | OBSERVAÇÃO | Rua do Parque, 293 - Repavimentação precária. |

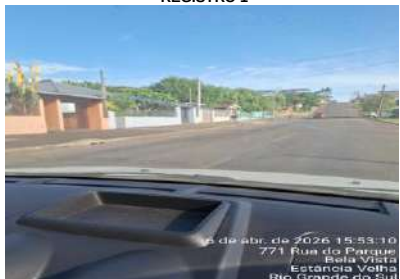
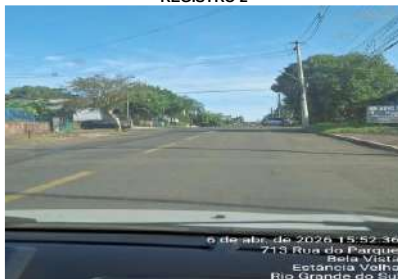
| NC | CÓDIGO DA NC | UNIDADE | Sistema de Esgotamento Sanitário - Pavimentação |
|---|---|---|---|
| 47 | - | CONSTATAÇÃO | Deformidades na pavimentação |
| GRUPO | PRAZO | NÃO CONFORMIDADE | Pavimentação inadequada após intervenção na Rede de Esgotamento Sanitário. |
| 2 | 60 dias | OBSERVAÇÃO | Rua do Parque, 771/713 - Repavimentação precária. |

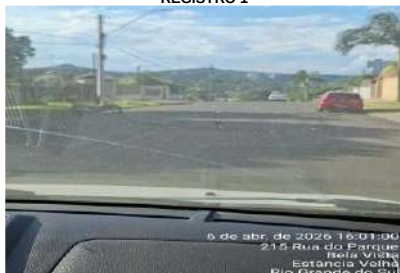
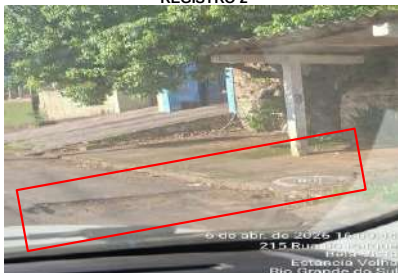
| NC | CÓDIGO DA NC | UNIDADE | Sistema de Esgotamento Sanitário - Pavimentação |
|---|---|---|---|
| 48 | - | CONSTATAÇÃO | Deformidades na pavimentação |
| GRUPO | PRAZO | NÃO CONFORMIDADE | Pavimentação inadequada após intervenção na Rede de Esgotamento Sanitário. |
| 2 | 60 dias | OBSERVAÇÃO | Rua do Parque, 215 - Repavimentação precária. |

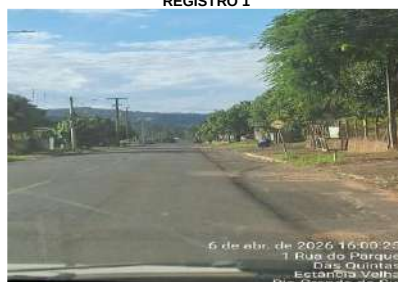
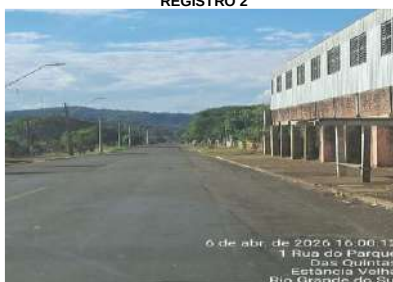
| NC | CÓDIGO DA NC | UNIDADE | Sistema de Esgotamento Sanitário - Pavimentação |
|---|---|---|---|
| 49 | - | CONSTATAÇÃO | Deformidades na pavimentação. |
| GRUPO | PRAZO | NÃO CONFORMIDADE | Pavimentação inadequada após intervenção na Rede de Esgotamento Sanitário. |
| 2 | 60 dias | OBSERVAÇÃO | Rua do Parque, 01 - Repavimentação precária. |

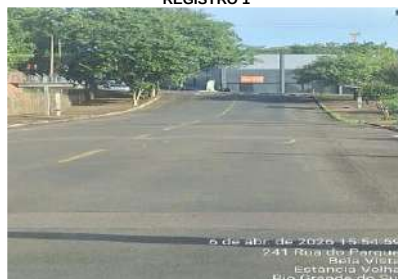
REGISTRO 1

| NC | CÓDIGO DA NC | UNIDADE | Sistema de Esgotamento Sanitário - Pavimentação |
|---|---|---|---|
| 50 | - | CONSTATAÇÃO | Deformidades na pavimentação |
| GRUPO | PRAZO | NÃO CONFORMIDADE | Pavimentação inadequada após intervenção na Rede de Esgotamento Sanitário. |
| 2 | 60 dias | OBSERVAÇÃO | Rua do Parque, 241 - Repavimentação precária. |

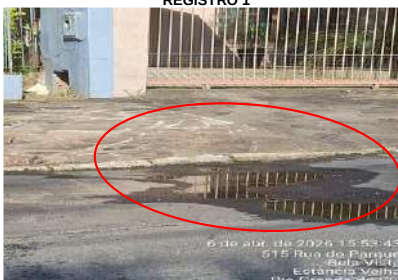
REGISTRO 1

| NC | CÓDIGO DA NC | UNIDADE | Sistema de Abastecimento de Água |
|---|---|---|---|
| 51 | - | CONSTATAÇÃO | Local com vazamento aparente de água |
| GRUPO | PRAZO | NÃO CONFORMIDADE | Perda de água e/ou não executar redução de perdas. |
| 2 | 60 dias | OBSERVAÇÃO | Rua do Parque, 515 |

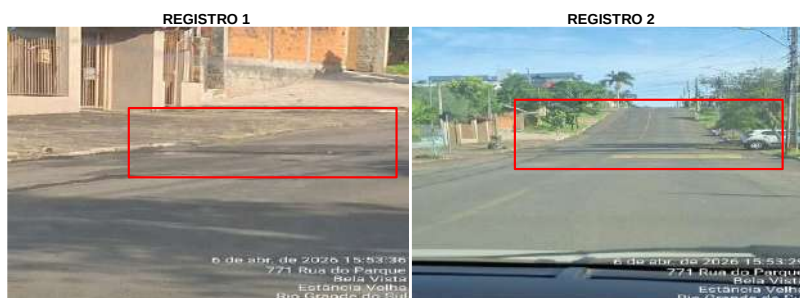
| NC | CÓDIGO DA NC | UNIDADE | Sistema de Esgotamento Sanitário - Pavimentação |
|---|---|---|---|
| 52 | - | CONSTATAÇÃO | Deformidades na pavimentação. |
| GRUPO | PRAZO | NÃO CONFORMIDADE | Pavimentação inadequada após intervenção na Rede de Esgotamento Sanitário. |
| 2 | 60 dias | OBSERVAÇÃO | Rua do Parque, 771 - Repavimentação precária. A cada 50 metros a uma intervenção da corsan ao longo da via com desnível na repavimentação. |

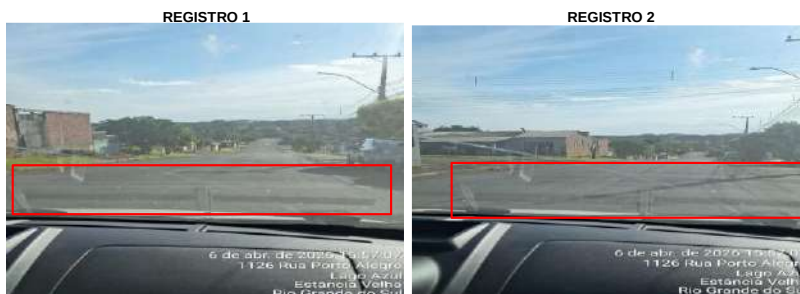
| NC | CÓDIGO DA NC | UNIDADE | Sistema de Esgotamento Sanitário - Pavimentação |
|---|---|---|---|
| 53 | - | CONSTATAÇÃO | Deformidades na pavimentação |
| GRUPO | PRAZO | NÃO CONFORMIDADE | Pavimentação inadequada após intervenção na Rede de Esgotamento Sanitário. |
| 2 | 60 dias | OBSERVAÇÃO | Rua do Parque, 1126 - Repavimentação precária. A cada 50 metros a uma intervenção da corsan ao longo da via com desnível na repavimentação. |

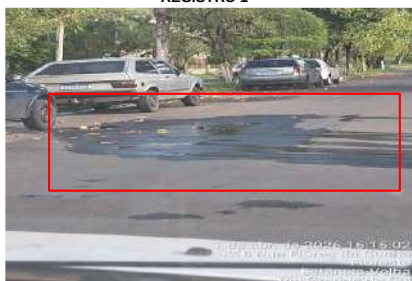
REGISTRO 1

| NC | CÓDIGO DA NC | UNIDADE | Sistema de Abastecimento de Água |
|---|---|---|---|
| 56 | - | CONSTATAÇÃO | Local com vazamento aparente de água |
| GRUPO | PRAZO | NÃO CONFORMIDADE | Perda de água e/ou não executar redução de perdas. |
| 2 | 60 dias | OBSERVAÇÃO | Rua Flores da Cunha, 416. |

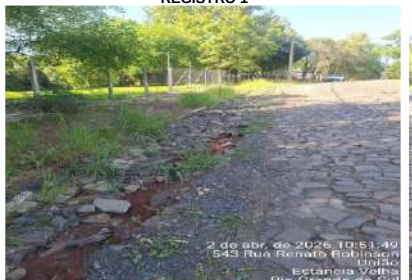
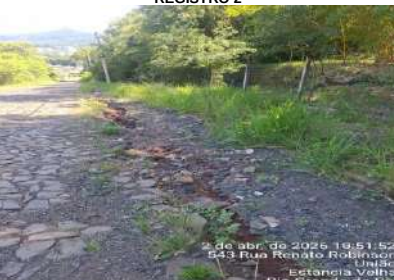
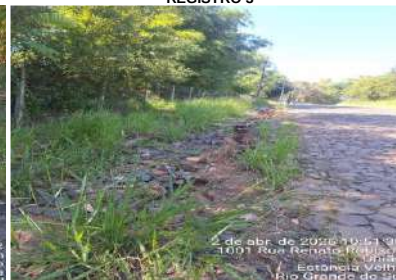
| NC | CÓDIGO DA NC | UNIDADE | Sistema de Esgotamento Sanitário - Pavimentação |
|---|---|---|---|
| 57 | - | CONSTATAÇÃO | Desnível e ausência de pedra irregular na via. |
| GRUPO | PRAZO | NÃO CONFORMIDADE | Pavimentação inadequada após intervenção na Rede de Esgotamento Sanitário. |
| 2 | 60 dias | OBSERVAÇÃO | Rua Renato Robison 543-1001 - Repavimentação precária. |

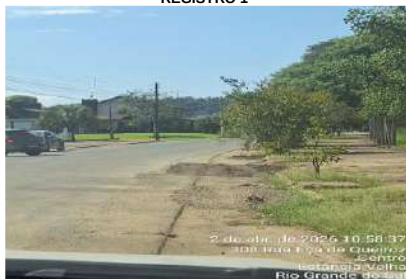
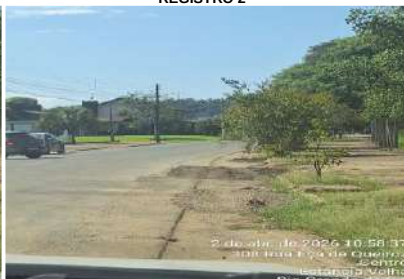
| NC | CÓDIGO DA NC | UNIDADE | Sistema de Esgotamento Sanitário - Pavimentação |
|---|---|---|---|
| 58 | - | CONSTATAÇÃO | Ausência de pavimentação asfáltica na via. |
| GRUPO | PRAZO | NÃO CONFORMIDADE | Pavimentação inadequada após intervenção na Rede de Esgotamento Sanitário. |
| 2 | 60 dias | OBSERVAÇÃO | Rua Eça de Queiroz, 308/382 -Repavimentação precária. |

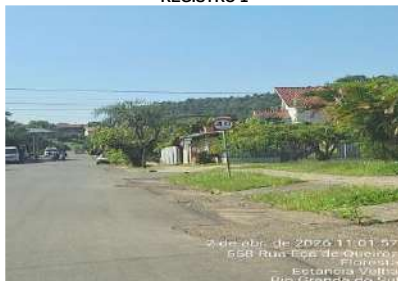
REGISTRO 1

| NC | CÓDIGO DA NC | UNIDADE | Sistema de Esgotamento Sanitário - Pavimentação |
|---|---|---|---|
| 59 | - | CONSTATAÇÃO | Deformidades na pavimentação |
| GRUPO | PRAZO | NÃO CONFORMIDADE | Pavimentação inadequada após intervenção na Rede de Esgotamento Sanitário. |
| 2 | 60 dias | OBSERVAÇÃO | Rua Eça de Queiroz, 558 -Repavimentação precária. |

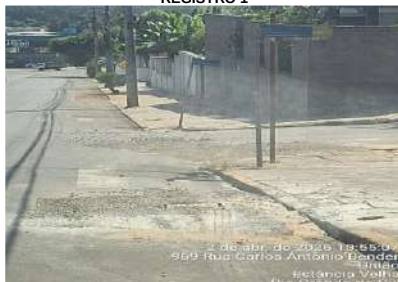
REGISTRO 1

| NC | CÓDIGO DA NC | UNIDADE | Sistema de Esgotamento Sanitário - Pavimentação |
|---|---|---|---|
| 60 | - | CONSTATAÇÃO | Ausência de pavimentação asfáltica na via. |
| GRUPO | PRAZO | NÃO CONFORMIDADE | Pavimentação inadequada após intervenção na Rede de Esgotamento Sanitário. |
| 2 | 60 dias | OBSERVAÇÃO | Rua Carlos Antonio Bender, 969 - Repavimentação precária. |

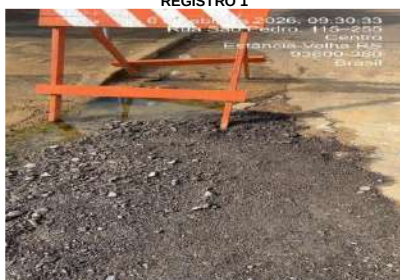
REGISTRO 1

| NC | CÓDIGO DA NC | UNIDADE | Sistema de Esgotamento Sanitário - Pavimentação |
|---|---|---|---|
| 2 | 60 dias | OBSERVAÇÃO | Rua São Pedro, 115-255 - Repavimentação precária. |

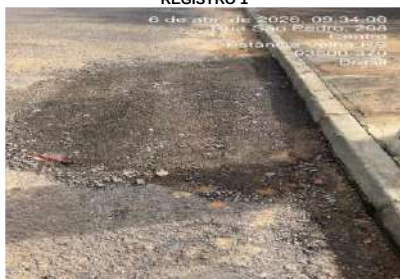
REGISTRO 1

| NC | CÓDIGO DA NC | UNIDADE | Sistema de Esgotamento Sanitário - Pavimentação |
|---|---|---|---|
| 62 | - | CONSTATAÇÃO | Ausência de pavimentação asfáltica na via. |
| GRUPO | PRAZO | NÃO CONFORMIDADE | Pavimentação inadequada após intervenção na Rede de Esgotamento Sanitário. |
| 2 | 60 dias | OBSERVAÇÃO | Rua São Pedro, 208 - Repavimentação precária. |

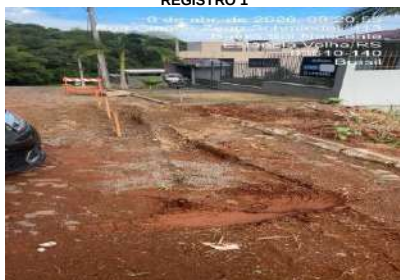
REGISTRO 1

| NC | CÓDIGO DA NC | UNIDADE | Sistema de Esgotamento Sanitário - Pavimentação |
|---|---|---|---|
| 63 | - | CONSTATAÇÃO | Obra inacabada e sem identificação da prestadora de serviço. |
| GRUPO | PRAZO | NÃO CONFORMIDADE | Pavimentação inadequada sem devida sinalização |
| 2 | 60 dias | OBSERVAÇÃO | Rua Claudir Zeno Schmiedel, 113 - Repavimentação precária. |

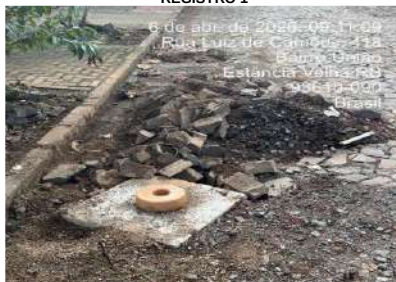
REGISTRO 1

| NC | CÓDIGO DA NC | UNIDADE | Sistema de Esgotamento Sanitário - Pavimentação |
|---|---|---|---|
| 64 | - | CONSTATAÇÃO | Acúmulo de materiais (restos de pavimento asfáltico) sobre o passeio público (Calçada) e pista de rolamento. |
| GRUPO | PRAZO | NÃO CONFORMIDADE | Acúmulo de materiais após implementação de Rede de Coletora de Esgoto Sanitário |
| 2 | 60 dias | OBSERVAÇÃO | Rua Luiz de Camões, 118 - Repavimentação precária. |

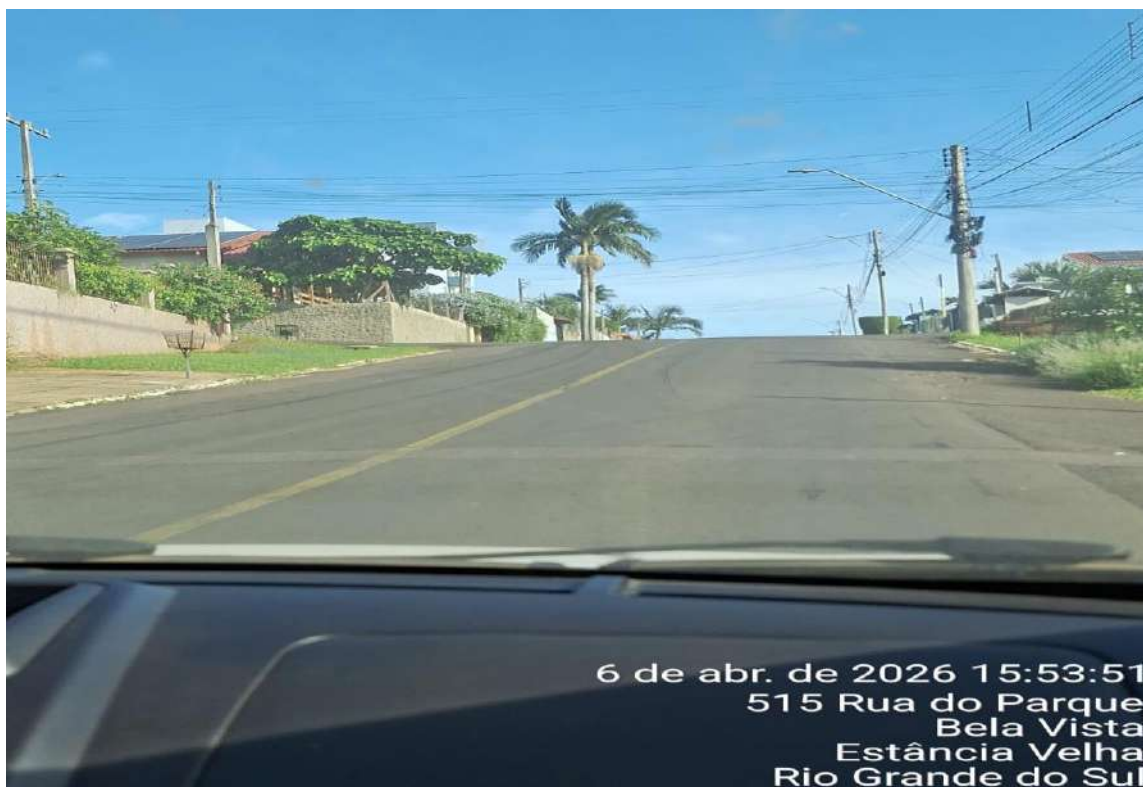
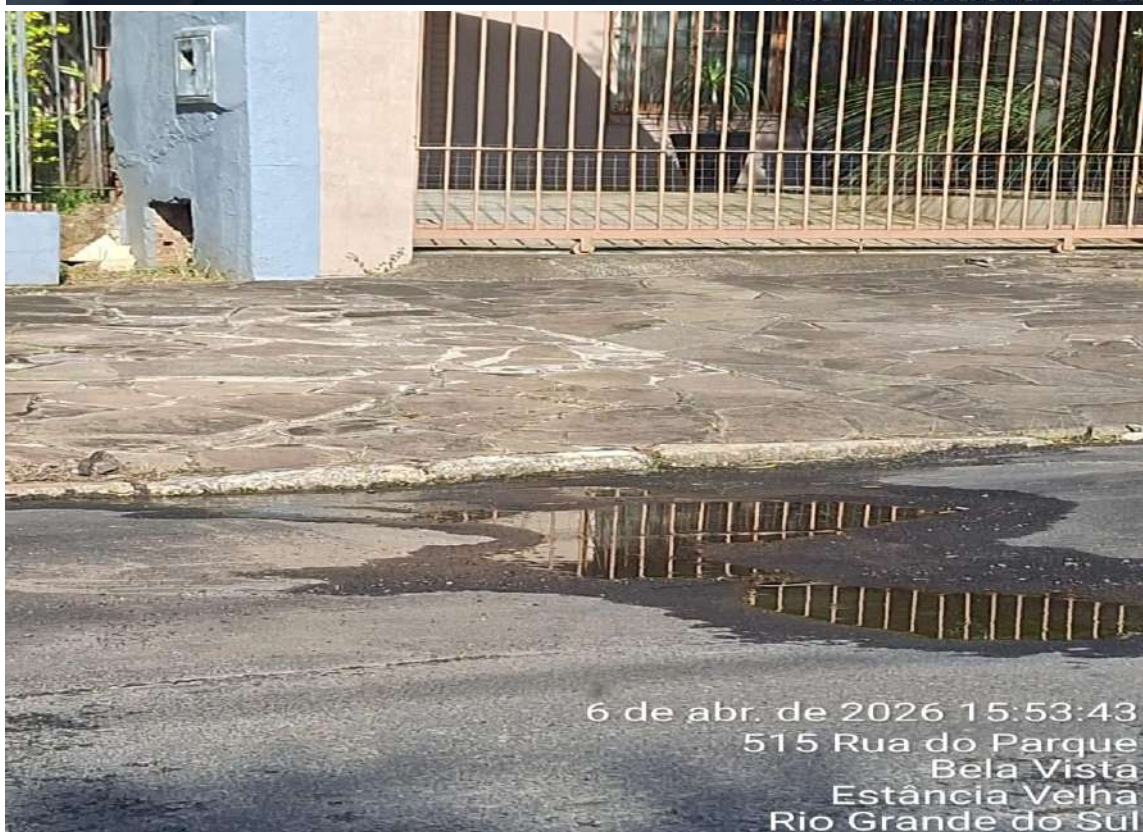
Local com vazamento

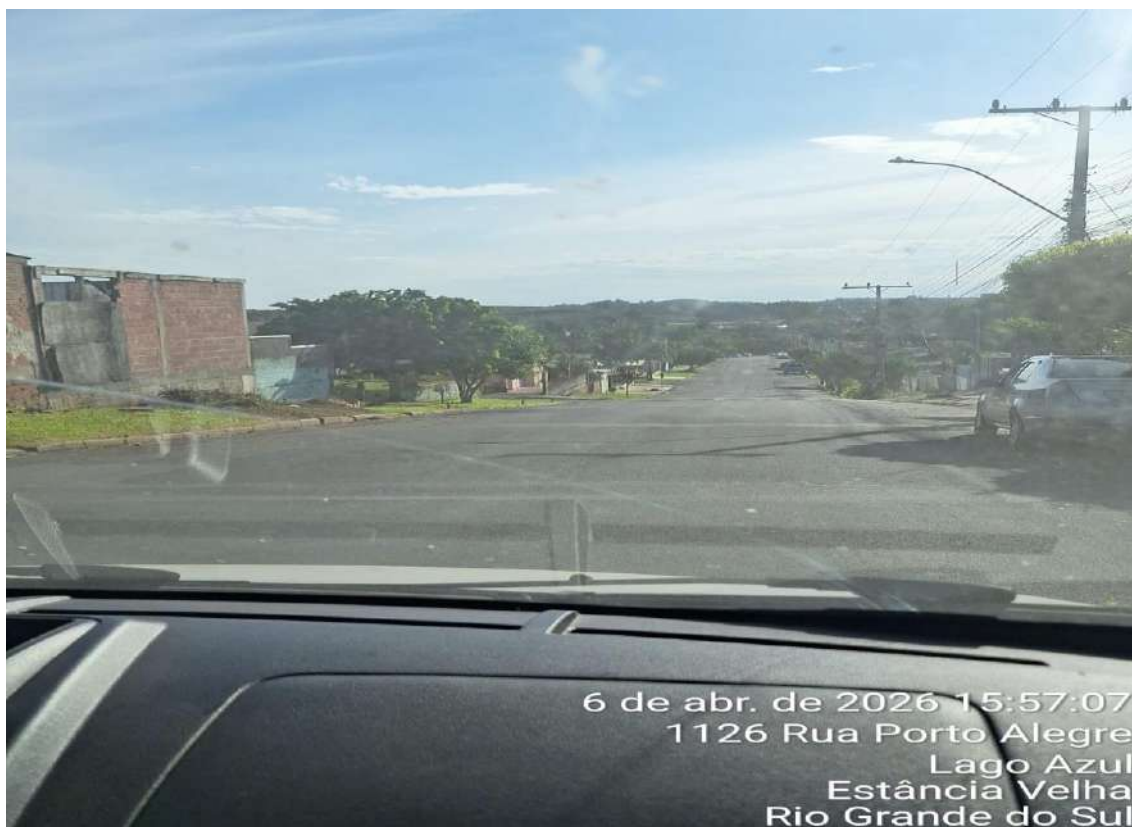
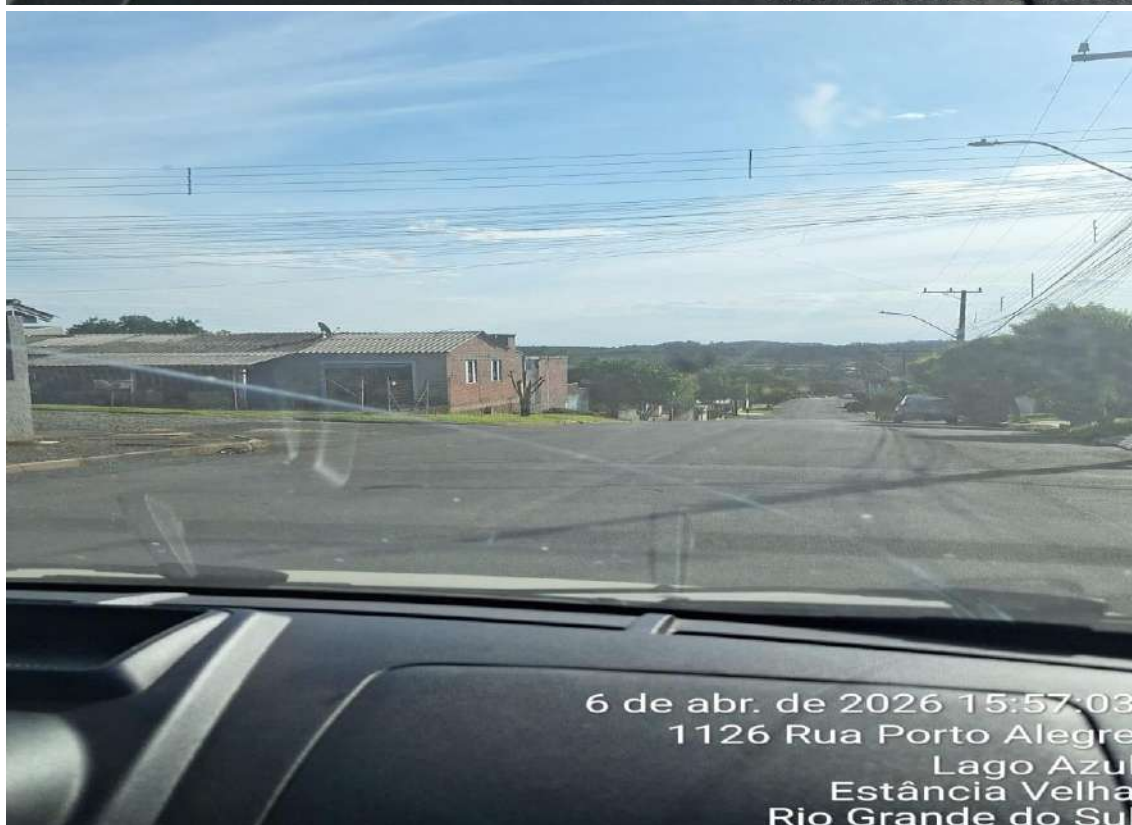
A cada 50 metros, há uma travessia da Corsan ao longo da via.

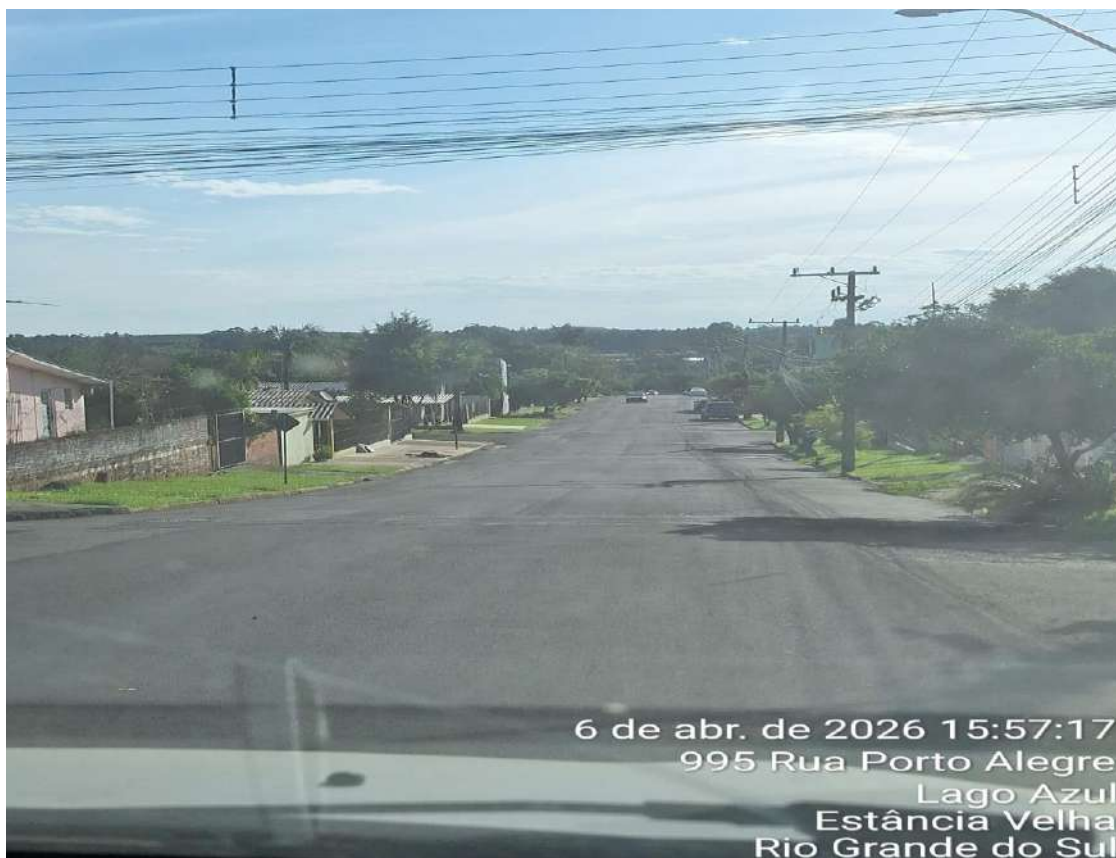
A cada 50 metros, há uma travessia da Corsan ao longo da via.
