## **REGULAÇÃO**

### **RELATÓRIO DE FISCALIZAÇÃO N. 1366/2026**

**Fiscalização Sob Demanda Indireta por meio de solicitação do Legislativo Municipal quanto à repavimentação inadequada de vias públicas no município de Estância Velha/RS.**

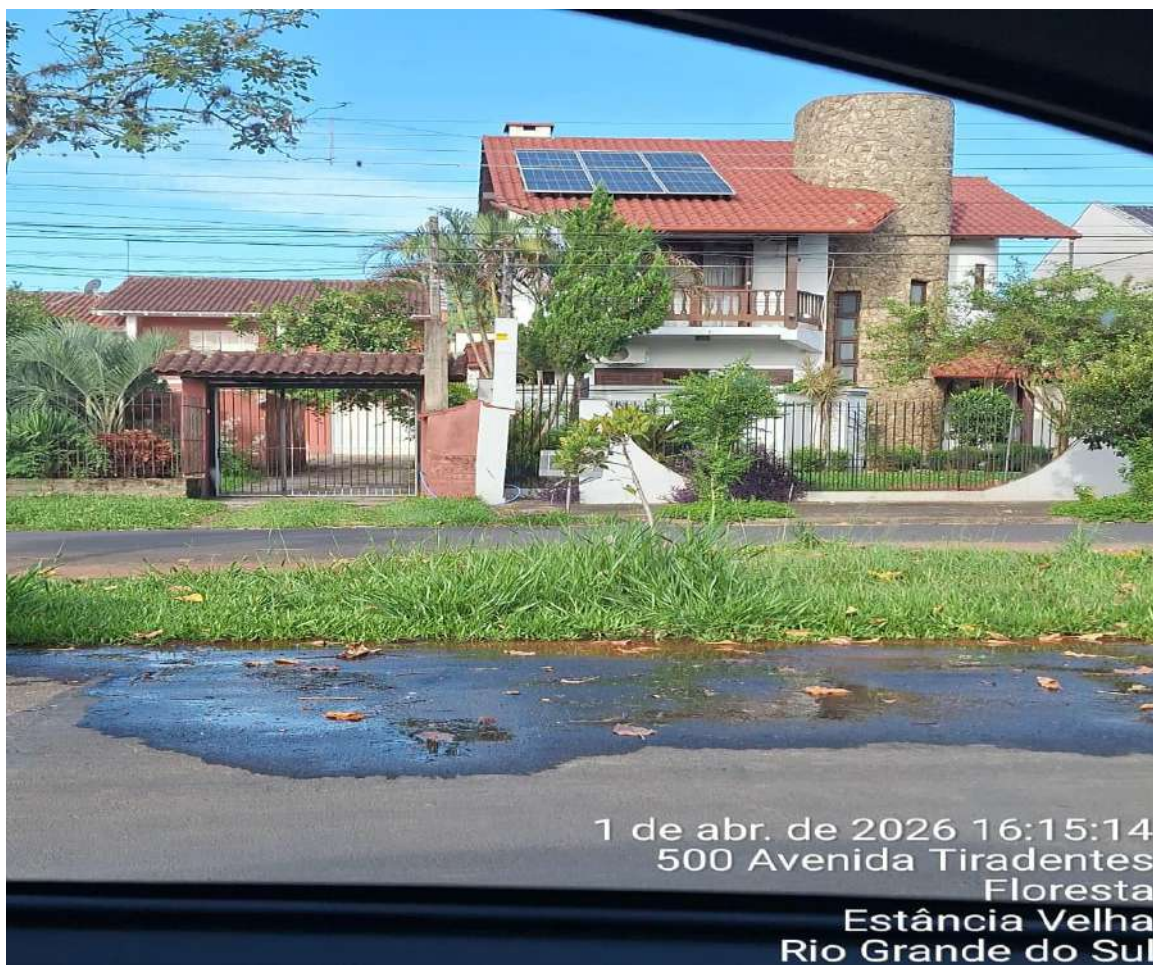
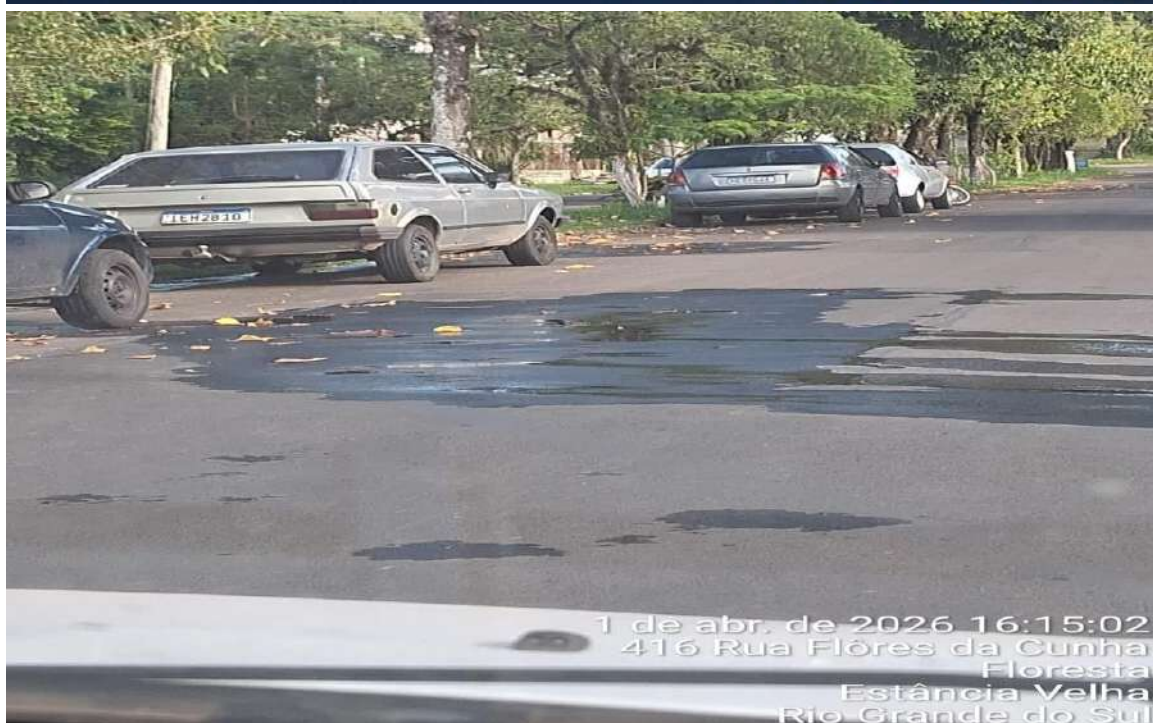
Via com vazamento da Corsan.
