## REGULAÇÃO

### RELATÓRIO TÉCNICO DE FISCALIZAÇÃO N. 1454/2026 - RTF

Fiscalização Regular no Sistema de Abastecimento de Água e Sistema de Esgotamento Sanitário de Não-Me-Toque/RS, regulado pela AGESAN-RS.

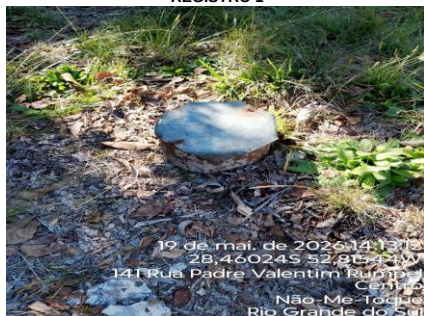
REGISTRO 1

| NC | CÓDIGO DA NC | UNIDADE | CAPTAÇÃO SUBTERRÂNEA - Poço NMT 14 |
| 9 | - | CONSTATAÇÃO | Estrutura desativada não está tamponada de acordo com a legislação vigente. |
| GRUPO | PRAZO | NÃO CONFORMIDADE | Ausência de tamponamento de acordo com legislação vigente. |

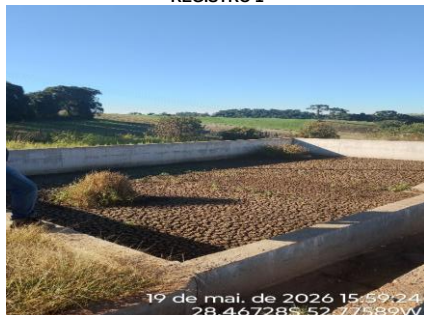
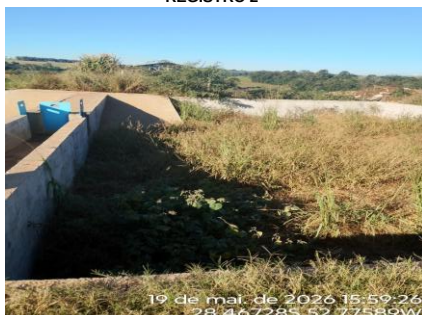
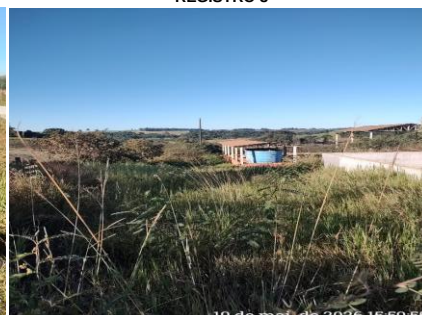
| NC | CÓDIGO DA NC | UNIDADE | SISTEMA DE TRATAMENTO DE ESGOTAMENTO SANITÁRIO |
