**REGULAÇÃO**  
**RELATÓRIO TÉCNICO DE FISCALIZAÇÃO N. 1455/2026 - RTF**

**Fiscalização regular inicial no Sistema de  
Abastecimento de Água e Sistema de  
Esgotamento Sanitário de Tapera/RS.**

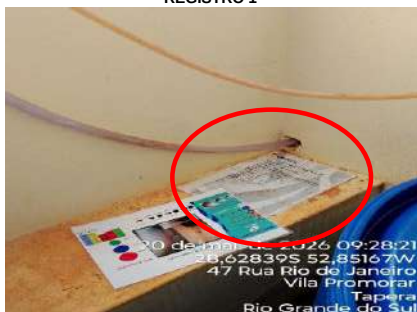
REGISTRO 1

| NC | CÓDIGO DA NC | UNIDADE | CAPTAÇÃO SUBTERRÂNEA - Poço TAP 07 |
|---|---|---|---|
| 13 | A2.22 | CONSTATAÇÃO | As FISPQs dos insumos de tratamento estão fora das condições necessárias para consulta. |
| GRUPO | PRAZO | NÃO CONFORMIDADE | Não proporcionar a segurança das edificações e dos operadores. |

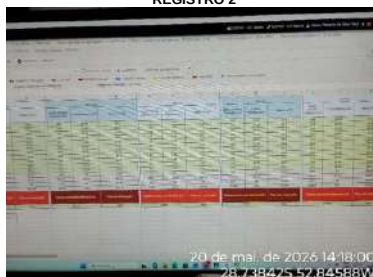
### REGISTRO 2

Total de Horas/Ano: 358 h/ano      Total de Horas/Ano: 3723 horas  
Volume Médio Mensal: 14,320 m³      Volume Total Anual: 171,840 m³  
Vazão Média Mensal: 10 m³/dia      Vazão Média Diária: 480 m³/dia  
Vazão Máxima Diária: 480 m³/dia
