### RELATÓRIO TÉCNICO DE FISCALIZAÇÃO N. 1456/2026 – RTF

**Fiscalização regular no Sistema de  
Abastecimento de Água e Sistema de  
Esgotamento Sanitário de Espumoso/RS.**

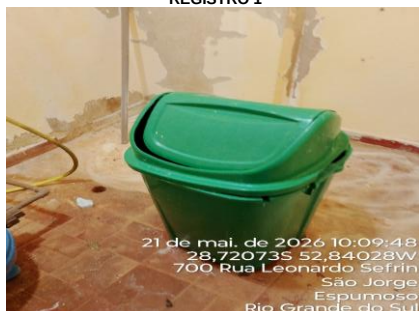
REGISTRO 1

| NC | CÓDIGO DA NC | UNIDADE | CAPTAÇÃO SUBTERRÂNEA - Poço ESP 03 |
|---|---|---|---|
| 4 | A2.20 | <b>CONSTATAÇÃO</b> | Insumos utilizados para o tratamento acondicionados em recipientes de resíduos sólidos, não apresentando vedação adequada para prevenir a entrada de umidade, insetos e outros. |
| <b>GRUPO</b> | <b>PRAZO</b> | <b>NÃO CONFORMIDADE</b> | Armazenamento inadequado de produtos químicos. |

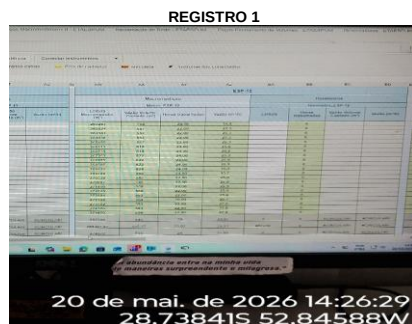
| NC | CÓDIGO DA NC | UNIDADE | CAPTAÇÃO SUBTERRÂNEA - Poço ESP 12 |
|---|---|---|---|
| 2 | 90 dias | OBSERVAÇÃO | <b>ESP 12 Dados informados no SIOUT:</b> Tempo de operação: <b>14 h/dia</b> ; Volume diário: 420 m³/dia; Volume mensal: 12600 m³/mês de 30 dias. ESP 12 Período de 01/04/2026 a 30/04/2026: Tempo médio de operação; <b>23.07 h/dia</b> ; Tempo mínimo: 20h/dia; Tempo máximo: 24h/dia; Total de horas no mês: <b>699h</b> Volume total mensal: <b>17861 m³</b> |

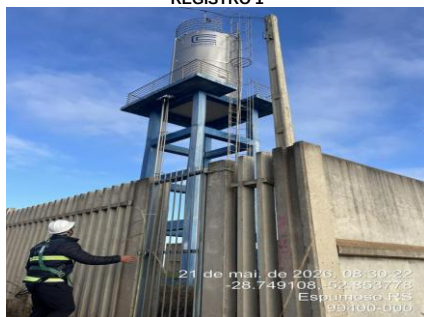
REGISTRO 1

| NC | CÓDIGO DA NC | UNIDADE | RESERVATÓRIO - R 07 |
|---|---|---|---|
| 27 | A5.18 | CONSTATAÇÃO | Unidade não apresenta mapa de risco ou outra técnica ou ferramenta apropriada referente a saúde e segurança do trabalho |
