## REGULAÇÃO

### RELATÓRIO DE FISCALIZAÇÃO N. 1590/2025

**Fiscalização Sob Demanda por solicitação do  
Executivo Municipal para verificar obras de  
repavimentação em vias de Farroupilha/RS.**

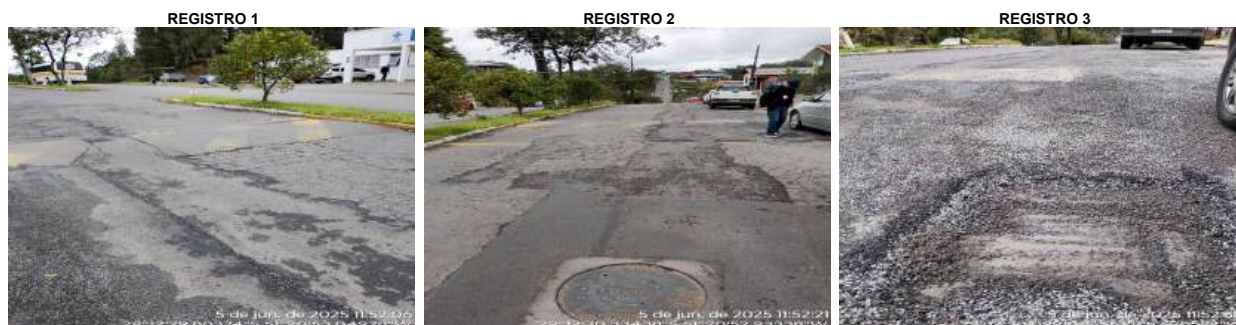
| NC | CÓDIGO DA NC | UNIDADE | Sistema de Esgotamento Sanitário |
| 2 | - | <b>CONSTATAÇÃO</b> | Recomposição inadequada no pavimento após intervenções na rede coletora de esgotamento sanitário na Rua Emílio Tizzato, bairro Cinquentenário, em toda a sua extensão. |
| <b>GRUPO</b> | <b>PRAZO</b> | <b>NÃO CONFORMIDADE</b> | Pavimentação inadequada após intervenção na rede coletora de esgotamento sanitário. |

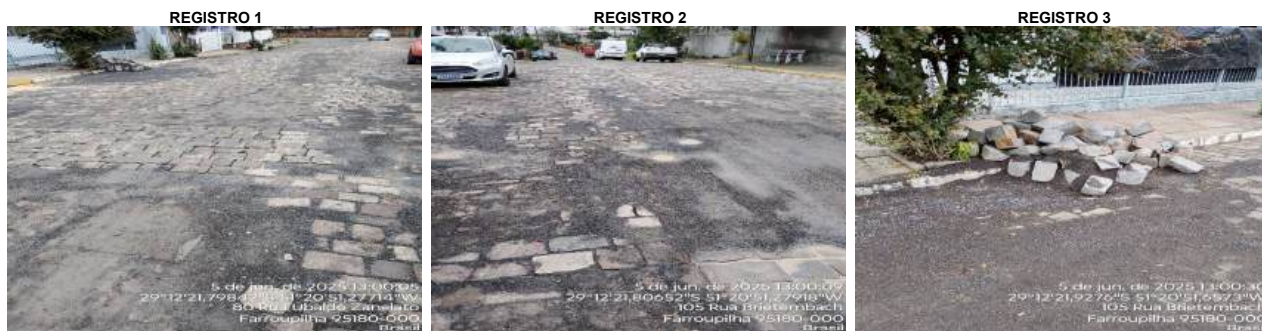
| NC | CÓDIGO DA NC | UNIDADE | Sistema de Esgotamento Sanitário |
| 11 | - | CONSTATAÇÃO | Ausência de identificação da empresa prestadora de serviço responsável pela obra em andamento de repavimentação na Rua Ubaldo Zanelato esq. Rua Antônio Sechet. |
| GRUPO | PRAZO | NÃO CONFORMIDADE | Ausência de identificação do responsável pela obra de repavimentação devido à procedimento na rede de esgotamento sanitário. |
| 2 | 10 dias | OBSERVAÇÃO | Resolução CSR n. 03/2025 |

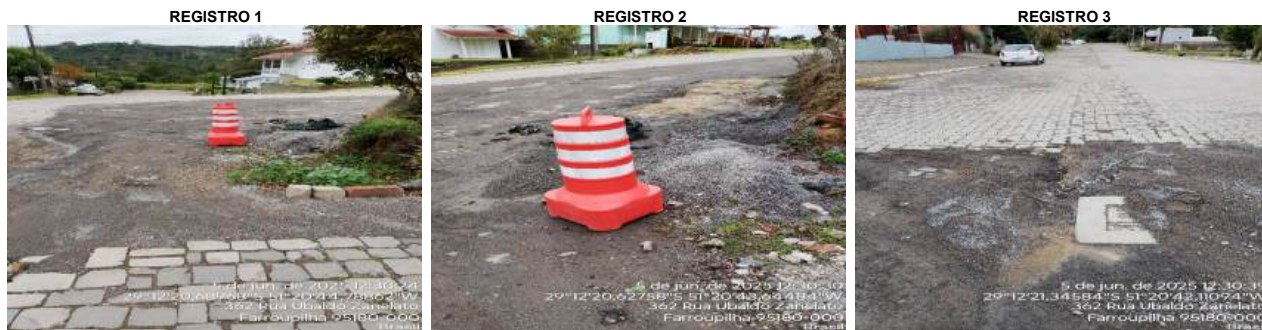
| NC | CÓDIGO DA NC | UNIDADE | Sistema de Esgotamento Sanitário |
| 12 | - | CONSTATAÇÃO | Acúmulo de resíduos de obra na Rua Ubaldo Zanelato esq. Rua Antônio Sechet. |
| GRUPO | PRAZO | NÃO CONFORMIDADE | Acúmulo de resíduos de obra em local inadequado. |
| 2 | 10 dias | OBSERVAÇÃO | Resolução CSR n. 03/2025 |
