REGULAÇÃO

RELATÓRIO DE FISCALIZAÇÃO N. 1591/2025

**Fiscalização Sob Demanda por solicitação do
Executivo Municipal para verificar a ocorrência
de poluição em corpo hídrico em Farroupilha/RS.**

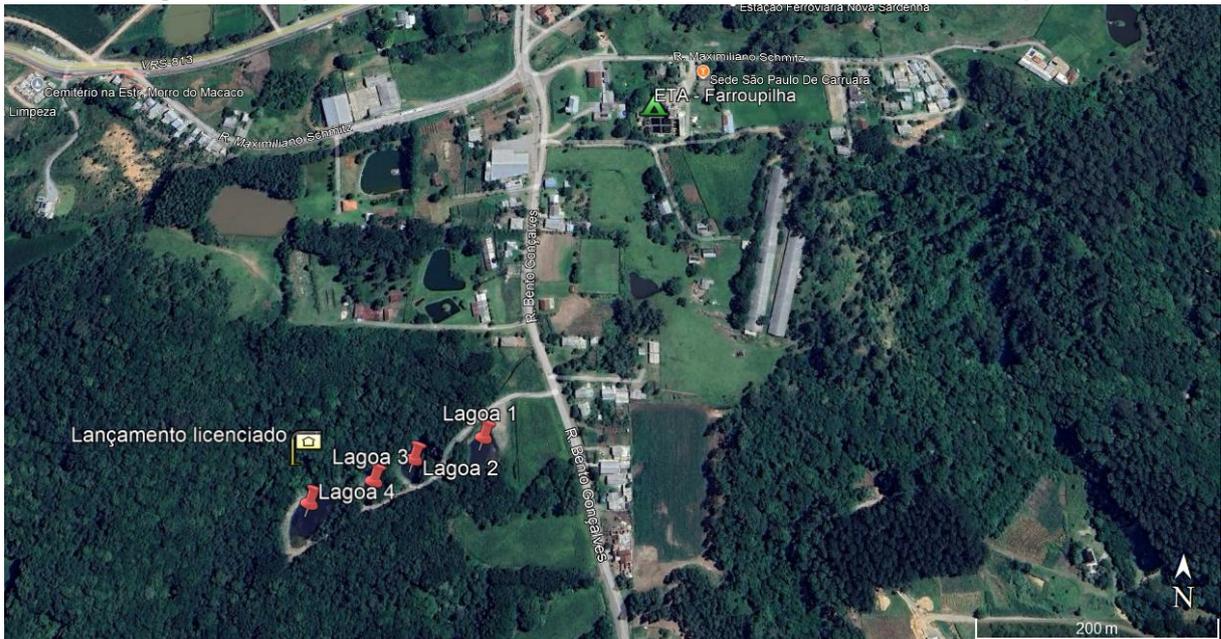
Figura 1 – Representação espacial dos pontos fiscalizados em Farroupilha.

A equipe técnica da Agesan-RS realizou fiscalização presencial na localidade Nova Sardenha em Farroupilha/RS, no dia 05 de junho de 2025, nas lagoas indicadas pelo Poder Executivo municipal por meio do Ofício n. 68/2025. Na figura 1 é possível visualizar a representação dos pontos fiscalizados.
