**REGULAÇÃO**  
**RELATÓRIO TÉCNICO DE FISCALIZAÇÃO N. 1618/2024 – RTF**

**Fiscalização regular no Sistema de  
Abastecimento de Água e Sistema de  
Esgotamento Sanitário de Ivoti/RS.**

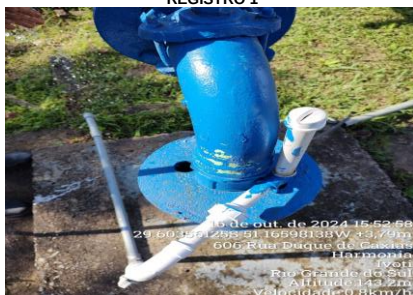
REGISTRO 1

| NC | CÓDIGO DA NC | UNIDADE | Poço CSB 02 |
|---|---|---|---|
| 2 | A2.4 | CONSTATAÇÃO | Inexistência de outorga de captação ou outorga vencida. |

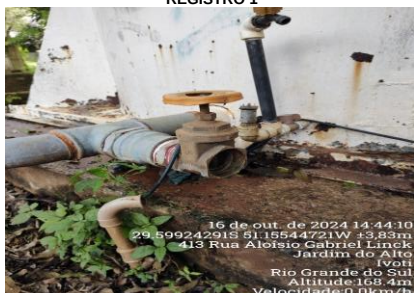
REGISTRO 1

| NC | CÓDIGO DA NC | UNIDADE | Reservatório R03 Recalque Jardim do Alto |
|---|---|---|---|
| 5 | A5.3 | CONSTATAÇÃO | Vazamento aparente |

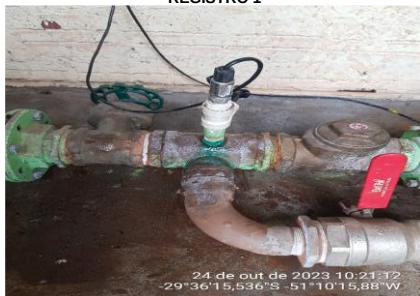
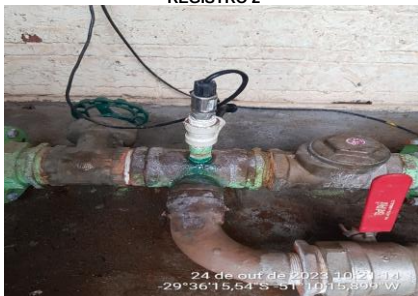
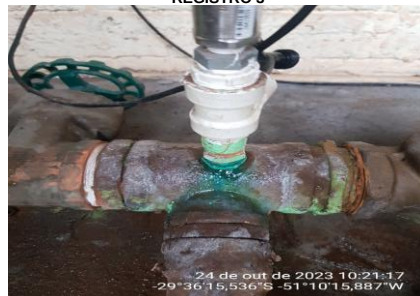
| NC | CÓDIGO DA NC | UNIDADE | Poço CSB 18 |
|---|---|---|---|
| 7 | A2.14 | CONSTATAÇÃO | Vazamento no acesso do sistema de pitometria |

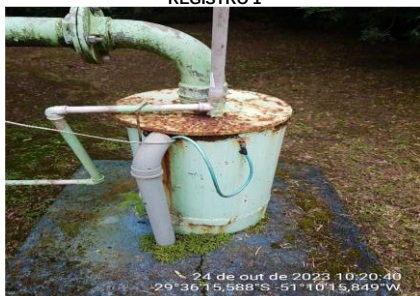
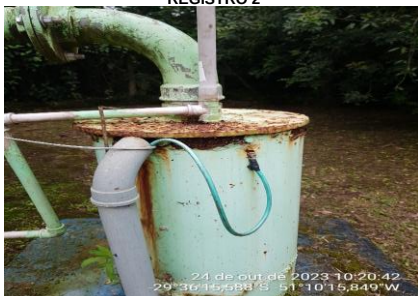
| NC | CÓDIGO DA NC | UNIDADE | Poço CSB 18 |
|---|---|---|---|
| 8 | A2.10 | CONSTATAÇÃO | Tubulação do poço está enferrujada |

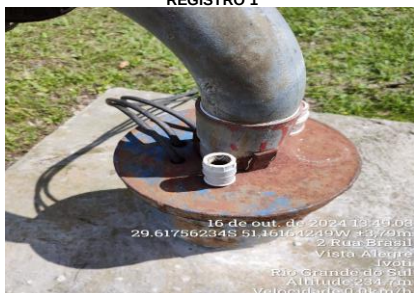
REGISTRO 1

| NC | CÓDIGO DA NC | UNIDADE | Poço CSB 53 |
|---|---|---|---|
| 9 | A2.4 | CONSTATAÇÃO | Vazamento aparente. |

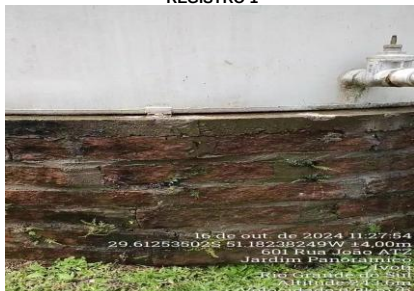
REGISTRO 1

| NC | CÓDIGO DA NC | UNIDADE | Reservatório R14 Maquiné |
|---|---|---|---|
| 11 | A5.4 | CONSTATAÇÃO | Infiltração no reservatório |

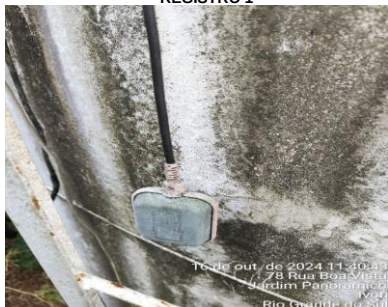
REGISTRO 1

| NC | CÓDIGO DA NC | UNIDADE | Poço CSB 53 |
|---|---|---|---|
| 12 | A2.1 | CONSTATAÇÃO | Unidade sem identificação |

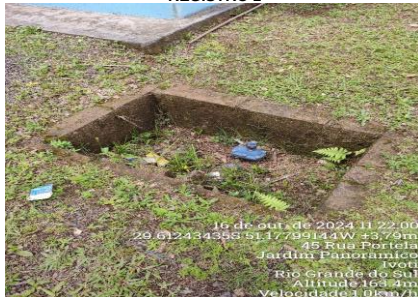
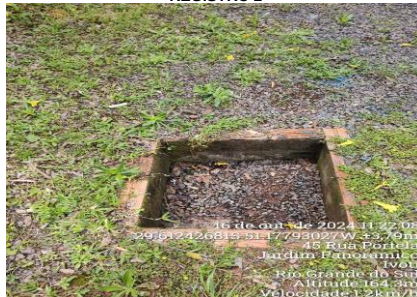
| NC | CÓDIGO DA NC | UNIDADE | Poço CSB 56 |
|---|---|---|---|
| 14 | A2.9 | CONSTATAÇÃO | Caixa sem proteção |

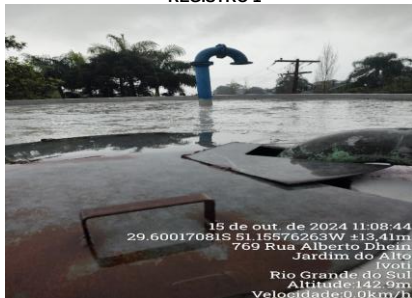
REGISTRO 1

| NC | CÓDIGO DA NC | UNIDADE | Reservatório R07 Alberto Dhein |
|---|---|---|---|
| 15 | A5.6 | CONSTATAÇÃO | Tampa da abertura de inspeção está danificada. |

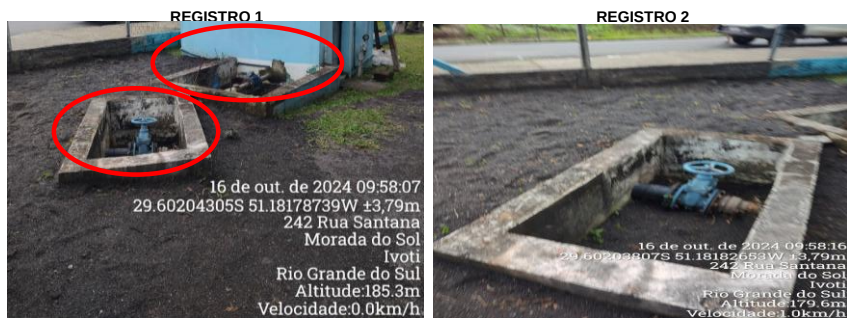
| NC | CÓDIGO DA NC | UNIDADE | EBAT 42 Bicicross |
|---|---|---|---|
| GRUPO | PRAZO | NÃO CONFORMIDADE | Não proporcionar a segurança das edificações e dos operadores. |

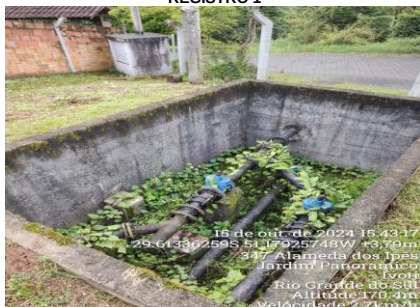
REGISTRO 1

| 26 | - | CONSTATAÇÃO | Ausência de cesto coletor de resíduos grosseiros |

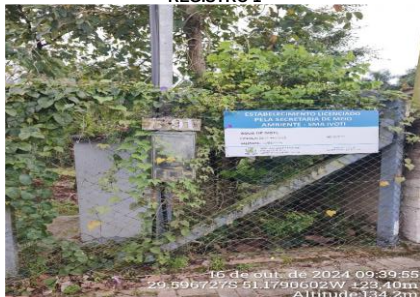
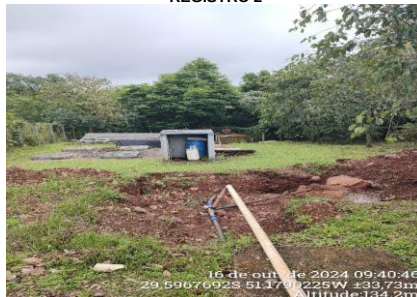
| NC | CÓDIGO DA NC | UNIDADE | ETE Vivalar |
|---|---|---|---|
| 32 | E2.3 | CONSTATAÇÃO | Unidade sem identificação |

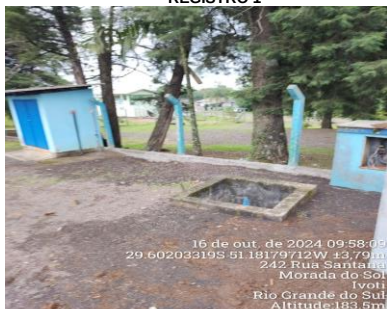
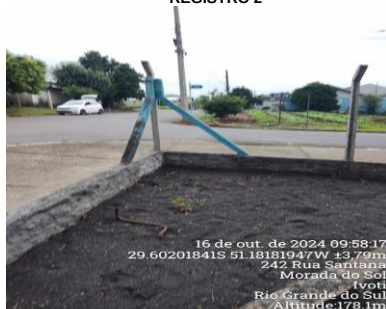
| NC | CÓDIGO DA NC | UNIDADE | Poço CSB 42 |
|---|---|---|---|
| 33 | A2.2 | CONSTATAÇÃO | Área da captação não está cercada adequadamente. |

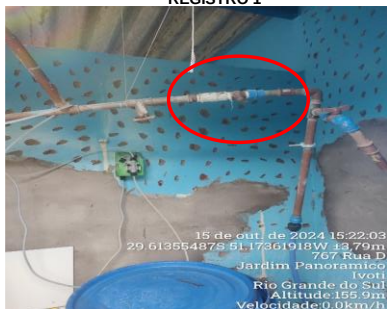
REGISTRO 1

| NC | CÓDIGO DA NC | UNIDADE | Poço CSB 28 |
|---|---|---|---|
| 37 | A2.7 | CONSTATAÇÃO | Vazamento aparente. |

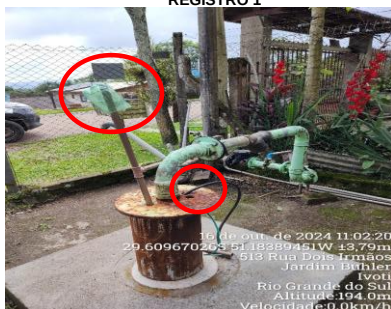
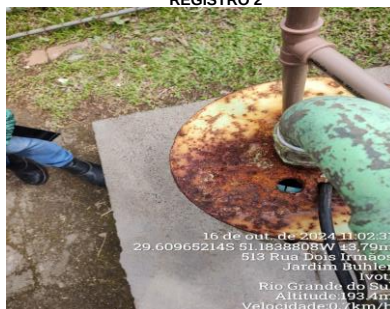
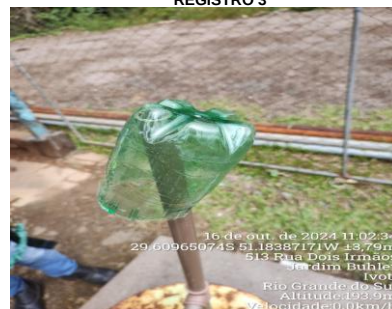
| NC | CÓDIGO DA NC | UNIDADE | Poço CSB 19 |
|---|---|---|---|
| 38 | A2.12 | CONSTATAÇÃO | Tampa do poço aberta, furada, ou com orifícios desprotegidos apresentando risco de contaminação. |
| 2 | 180 dias | OBSERVAÇÃO | Proteção da tubulação inadequada, e abertura na tampa do poço sem proteção. |

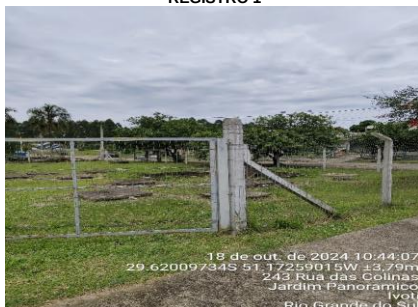
REGISTRO 1

| NC | CÓDIGO DA NC | UNIDADE | ETE Colinas |
|---|---|---|---|
| 39 | E2.3 | CONSTATAÇÃO | Unidade sem identificação |

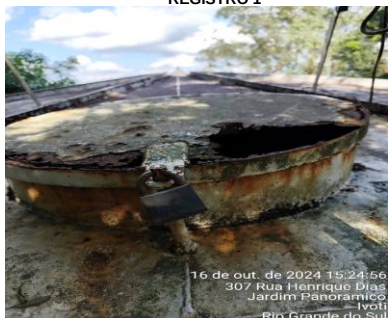
REGISTRO 1

| NC | CÓDIGO DA NC | UNIDADE | Reservatório R12 Pinhal Alto |
|---|---|---|---|
| 44 | A5.5 | CONSTATAÇÃO | Tampa da abertura de inspeção está danificada. |

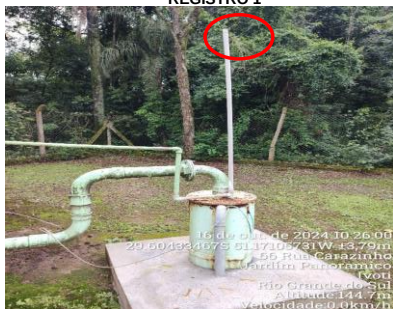
REGISTRO 1

| NC | CÓDIGO DA NC | UNIDADE | Poço CSB 18 |
|---|---|---|---|
| 45 | A2.12 | CONSTATAÇÃO | Tampa do poço aberta, furada, ou com orifícios desprotegidos apresentando risco de contaminação. |
| 2 | 180 dias | OBSERVAÇÃO | Tubulação de proteção apresenta-se quebrada |

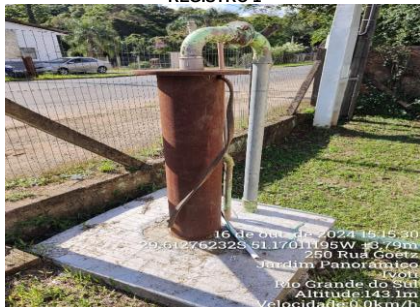
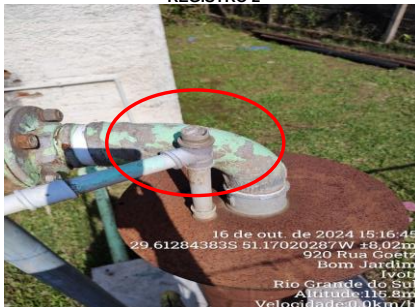
| NC | CÓDIGO DA NC | UNIDADE | |
|---|---|---|---|
| 56 | A2.4 | CONSTATAÇÃO | Inexistência de outorga de captação ou outorga vencida. |

| NC | CÓDIGO DA NC | UNIDADE | |
|---|---|---|---|
| 2 | 25/06/2025 | OBSERVAÇÃO | Transferida da NC 57 do TNC 242-P/2023<br>Registro 2 - Aberturas sem tela, tampa ou outra proteção |

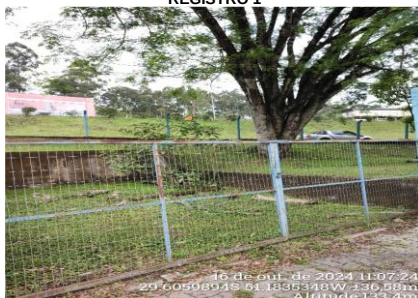
REGISTRO 1

| NC | CÓDIGO DA NC | UNIDADE | Poço CSB 55 |
|---|---|---|---|
| 62 | A5.1 | CONSTATAÇÃO | A captação estava sem placa de identificação. |

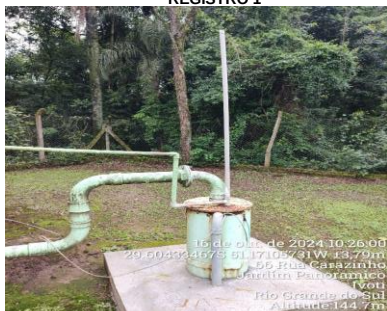
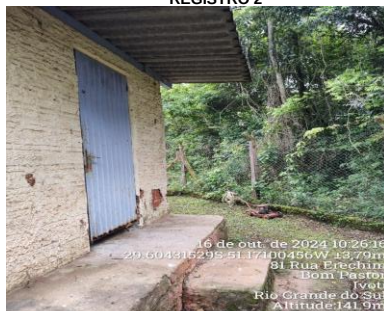
| NC | CÓDIGO DA NC | UNIDADE | Poço CSB 18 |
|---|---|---|---|
| 63 | A2.1 | CONSTATAÇÃO | Inexistência de placa de identificação da área da captação. |

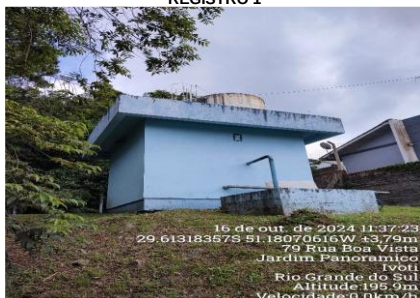
REGISTRO 1

| NC | CÓDIGO DA NC | UNIDADE | EBAT 04 - 4º Recalque |
|---|---|---|---|
| 65 | A3.1 | CONSTATAÇÃO | A estação elevatória de água tratada estava sem placa de identificação. |

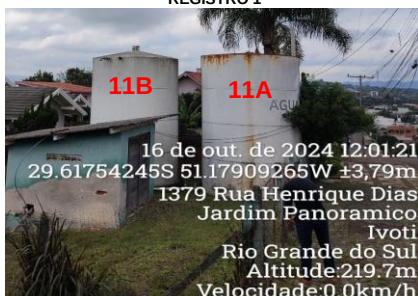
REGISTRO 1

| NC | CÓDIGO DA NC | UNIDADE | Reservatório R11A, Reservatório R11B Henrique Dias |
|---|---|---|---|
| 74 | A5.1 | CONSTATAÇÃO | Os reservatórios não possuíam nenhum tipo de identificação. |

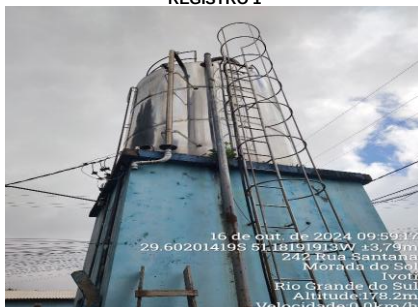
REGISTRO 1

| NC | CÓDIGO DA NC | UNIDADE | Reservatório R13A, Reservatório R13B Bicicross |
|---|---|---|---|
| 75 | A5.1 | CONSTATAÇÃO | O reservatório não possuía nenhum tipo de identificação. |

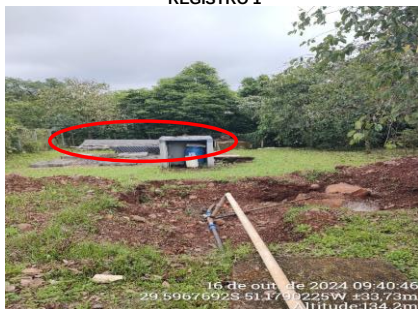
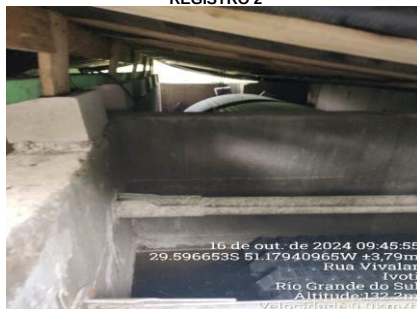
| NC | CÓDIGO DA NC | UNIDADE | Poço CSB 24 |
|---|---|---|---|
| 77 | A2.4 | CONSTATAÇÃO | Inexistência de outorga de captação ou outorga vencida. |

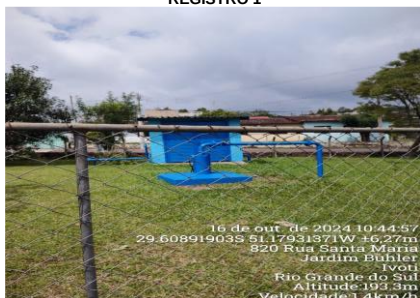
REGISTRO 1

| 83 | A2.1 | CONSTATAÇÃO | Inexistência de placa de identificação da área da captação. |
