REGULAÇÃO RELATÓRIO TÉCNICO DE FISCALIZAÇÃO N. 1622/2024 – RTF

Fiscalização nos Sistema de
Abastecimento de Água e Sistema de
Esgotamento Sanitário de Novo
Hamburgo/RS.

TNC N.: 1622/2024

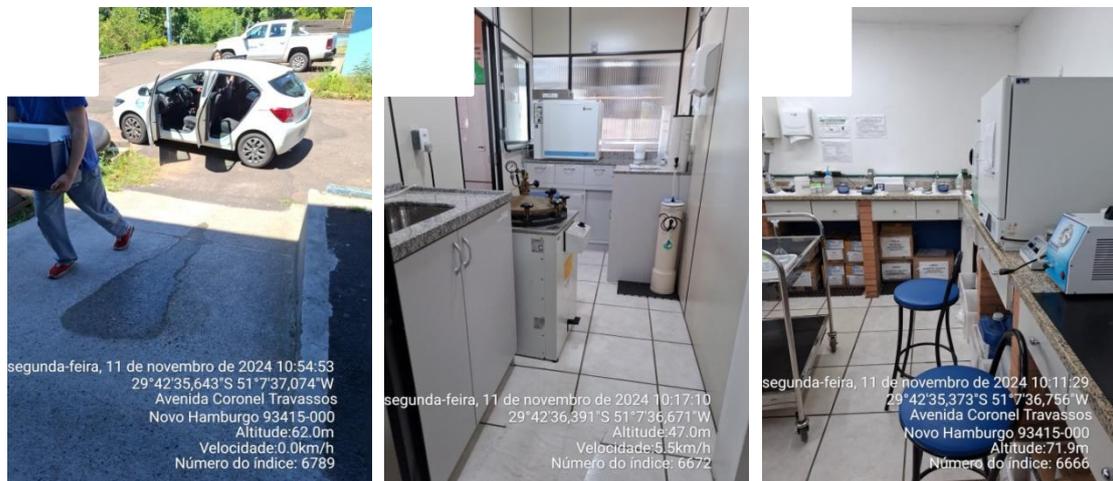
Figura 3: Estruturas do laboratório acreditado na ETA de Novo Hamburgo. a) Recebimento de amostras na unidade; b) Laboratório de análises microbiológicas; c) laboratório de análises físico-químicas.

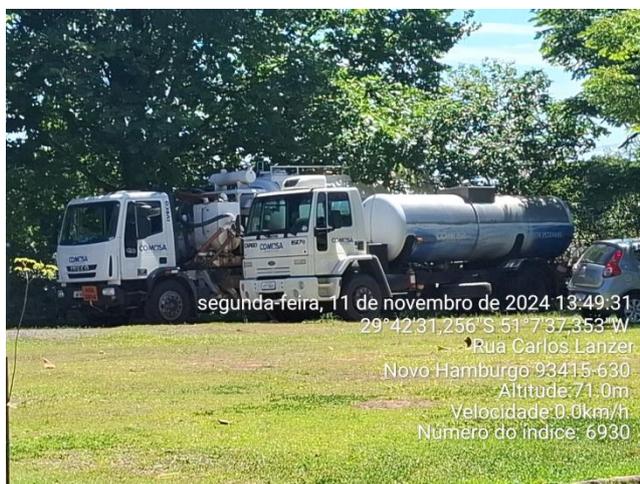
Figura 4: Identificação dos veículos caminhão pipa e caminhão hidrojetado.

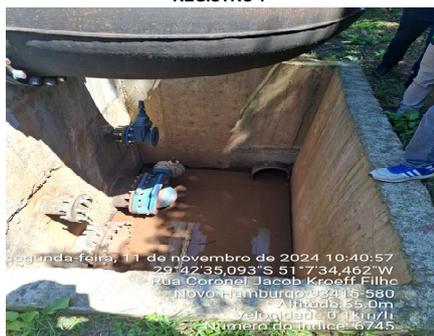
REGISTRO 1

NC	CÓDIGO DA NC	UNIDADE	ESTAÇÃO DE TRATAMENTO DE ÁGUA - ETA
3	3.19	CONSTATAÇÃO	Caixa sem proteção.
GRUPO	PRAZO	NÃO CONFORMIDADE	Não proporcionar a segurança das edificações e dos operadores.
2	25/06/2025	OBSERVAÇÃO	Transferida da NC-08 do TNC n 248-P/2023

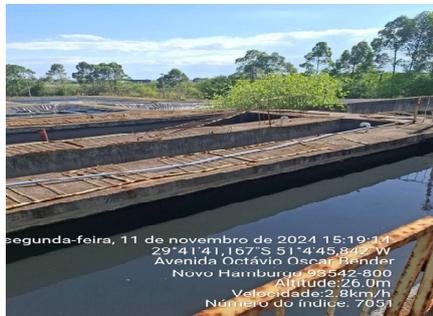
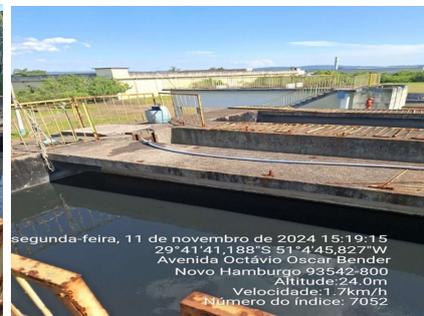
NC	CÓDIGO DA NC	UNIDADE	ESTAÇÃO DE TRATAMENTO DE ESGOTO - ETE PNRH
4	E2.25	CONSTATAÇÃO	A vazão medida excede o valor máximo estabelecido na Licença de Operação.
GRUPO	PRAZO	NÃO CONFORMIDADE	ETE operando com vazão superior à estabelecida pela licença de operação.
2	180 dias	OBSERVAÇÃO	Valor máximo da L.O : 900 m ³ . dia ⁻¹ . Valor máximo registrado: 2327 m ³ . dia ⁻¹ . (nov/2023)

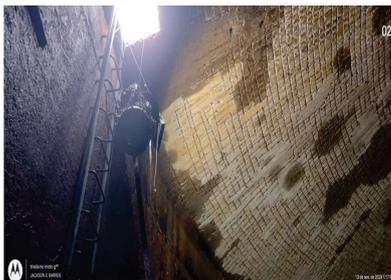
REGISTRO 2

Diante dos riscos identificados e da fundamentação legal apresentada, conclui-se que a realização de qualquer trabalho no interior desta unidade coloca em risco a vida dos trabalhadores.

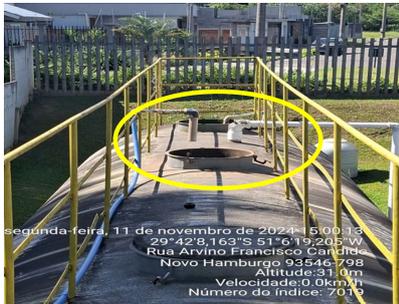
REGISTRO 1

NC	CÓDIGO DA NC	UNIDADE	ESTAÇÃO DE TRATAMENTO DE ESGOTO - ETE Chácara Hamburguesa
26	E2.14	CONSTATAÇÃO	Tampa aberta da estrutura.
GRUPO	PRAZO	NÃO CONFORMIDADE	Não proporcionar a segurança das edificações e dos operadores.
2	180 dias	OBSERVAÇÃO

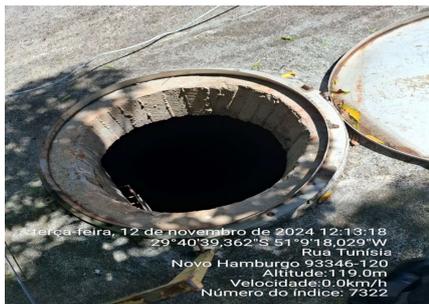
REGISTRO 1

NC	CÓDIGO DA NC	UNIDADE	RESERVATÓRIO - R-013 (junto R-012)
31	A5.5	CONSTATAÇÃO	A tampa de inspeção do reservatório está aberta.
GRUPO	PRAZO	NÃO CONFORMIDADE	Ausência de abertura de inspeção fechada com tampa inteiraçã dotada de dispositivo e travamento.
2	180 dias	OBSERVAÇÃO

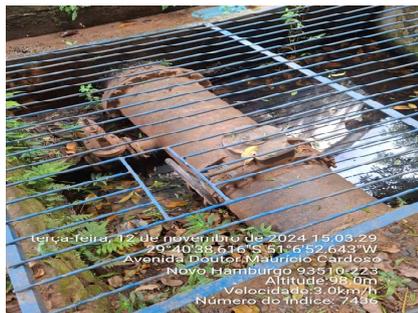
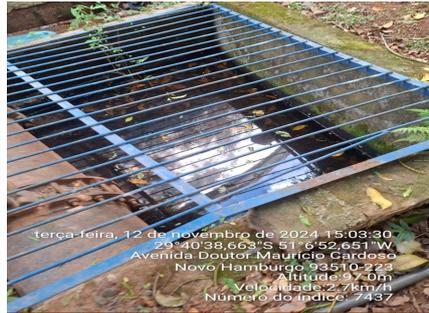
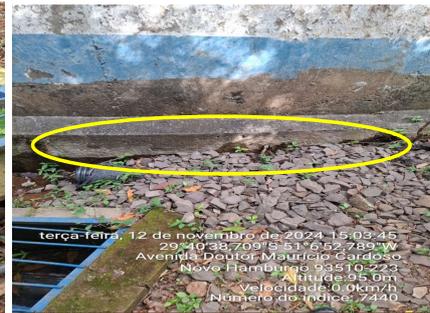
NC	CÓDIGO DA NC	UNIDADE	RESERVATÓRIO - R-005 (junto EBAT, R-006 e R-007)
40	A5.4	CONSTATAÇÃO	Acúmulo de água na caixa de manobra.
GRUPO	PRAZO	NÃO CONFORMIDADE	Falta de conservação e manutenção preventiva de unidade.
2	365 dias	OBSERVAÇÃO

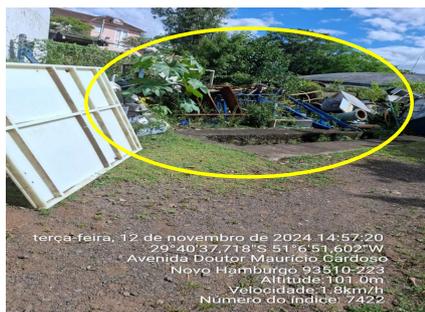
REGISTRO 1

NC	CÓDIGO DA NC	UNIDADE	RESERVATÓRIO - R-006 (junto EBAT, R-005 e R-007)
43	A5.17	CONSTATAÇÃO	Acúmulo de resíduos sólidos na área entre os reservatórios R-005 e R-006
GRUPO	PRAZO	NÃO CONFORMIDADE	Acúmulo de resíduos em local inapropriado e/ou armazenamento inadequado.
2	90 dias	OBSERVAÇÃO
