## REGULAÇÃO RELATÓRIO TÉCNICO DE FISCALIZAÇÃO N. 1690/2026 – RTF

Fiscalização no Sistema de Abastecimento  
de Água de São Francisco de Paula/RS.

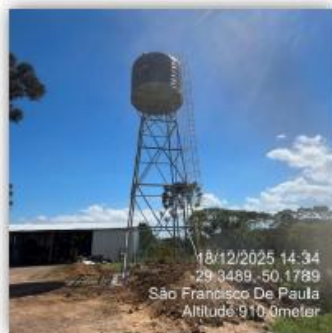
#### **a. ARATINGA**

Para aumentar a reservação na localidade de Aratinga foi implantado um novo reservatório de 20m³. Segue registro:

Em relação à resposta apresentada pela prestadora, constatou-se durante a fiscalização *in loco* que os reservatórios não estão interligados ao sistema de abastecimento de água, permanecendo fora de operação. Dessa forma, não é possível considerá-los como integrantes do sistema operacional, tampouco contabilizar seus volumes como incremento da capacidade de reservação de água do município.

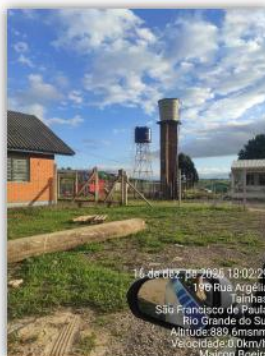
c. TAINHAS

Para aumentar a reservação na localidade de Tainhas foi implantado um novo reservatório de 20m³. No local também foram providenciadas melhorias de cercamento e segurança. Segue registro:

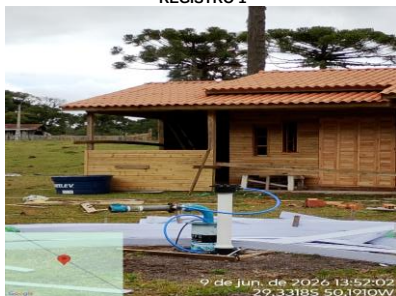
REGISTRO 1

| NC | CÓDIGO DA NC | UNIDADE | Poço Aratinga (SFP ARA2) |
| 2 | A2.2 | CONSTATAÇÃO | Não há cercamento. |

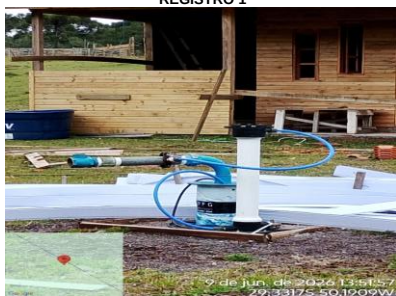
REGISTRO 1

| NC | CÓDIGO DA NC | UNIDADE | Poço Aratinga (SFP ARA2) |
| 3 | A2.10 | CONSTATAÇÃO | Materiais/ Resíduos de obra acumulados próximo ao poço |

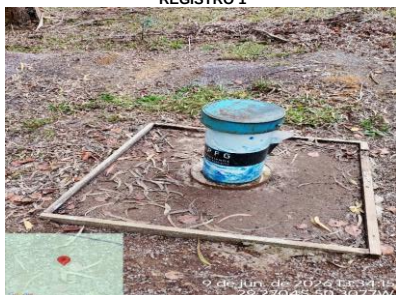
REGISTRO 1

| NC | CÓDIGO DA NC | UNIDADE | Poço Tainhas 2 |
| 6 | A2.2 | CONSTATAÇÃO | Não há cercamento. |

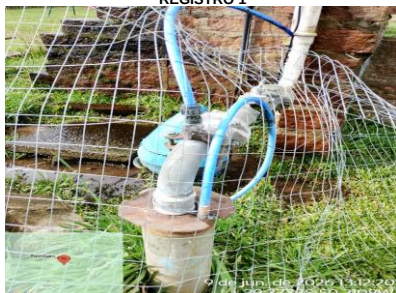
REGISTRO 1

| NC | CÓDIGO DA NC | UNIDADE | Poço Tainhas (TAI-01) e R tainhas |
| 9 | A2.2 | CONSTATAÇÃO | Cerca encontra-se danificada. |

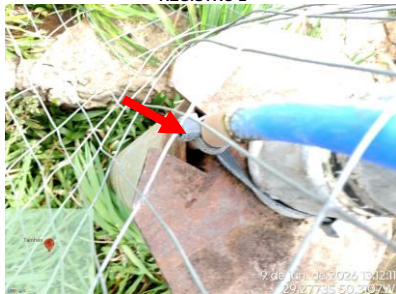
REGISTRO 1

| NC | CÓDIGO DA NC | UNIDADE | Poço Tainhas (TAI-01) |
| 11 | A2.12 | CONSTATAÇÃO | A tampa do poço possui aberturas permitindo a entrada de agentes externos. |

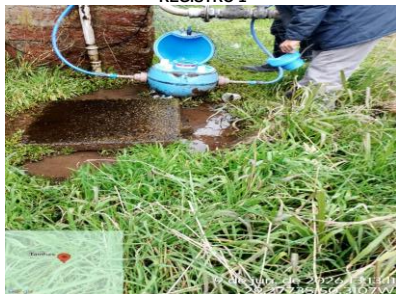
REGISTRO 1

| NC | CÓDIGO DA NC | UNIDADE | Poço Tainhas (TAI-01) |
| 12 | A2.10 | CONSTATAÇÃO | Gramma alta no terreno. |

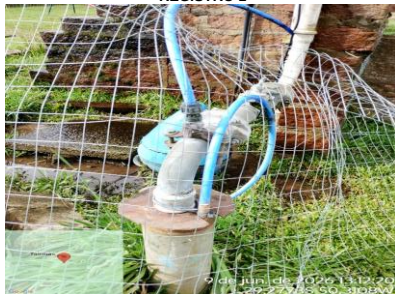
REGISTRO 1

| NC | CÓDIGO DA NC | UNIDADE | Poço Tainhas (TAI-01) |
| 14 | A2.17 | CONSTATAÇÃO | Não há macromedidor na unidade impossibilitando controle preciso de vazão máxima horária e volume máximo diário captado. |

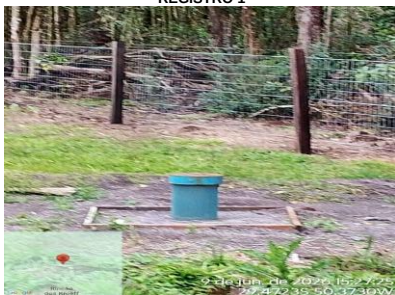
REGISTRO 1

| NC | CÓDIGO DA NC | UNIDADE | Poço Rincão dos Kroeff |
| 17 | A2.2 | CONSTATAÇÃO | Cerca encontra-se danificada. |

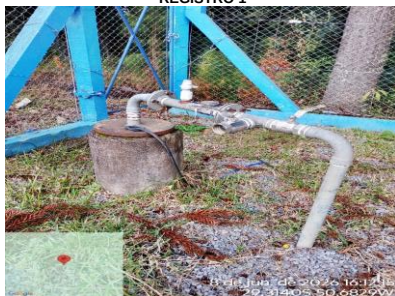
REGISTRO 1

| NC | CÓDIGO DA NC | UNIDADE | Poço SFP SLT 01 |
| 20 | A2.11 | CONSTATAÇÃO | O poço não tem laje sanitária. |

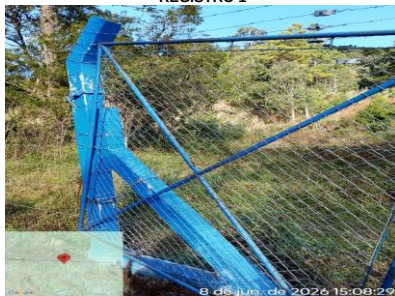
REGISTRO 1

| NC | CÓDIGO DA NC | UNIDADE | Poço SFP SLT 03 |
| 22 | A2.2 | CONSTATAÇÃO | Cerca encontra-se danificada. |
| GRUPO | PRAZO | NÃO CONFORMIDADE | Não isolar a área dando condição ao acesso de pessoas não-autorizadas e sem garantir bom estado de limpeza do local. |

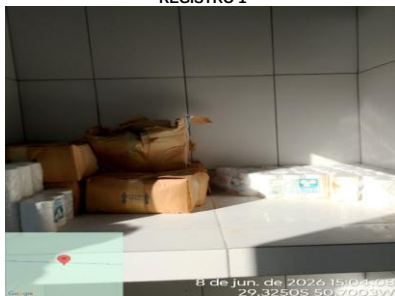
REGISTRO 1

| NC | CÓDIGO DA NC | UNIDADE | Poço SFP SLT 03 |
| 23 | A2.22 | CONSTATAÇÃO | Não constam as FISPQ dos insumos de tratamento de água junto ou próximo à área de aplicação. |
| GRUPO | PRAZO | NÃO CONFORMIDADE | Não proporcionar a segurança das edificações e dos operadores. |

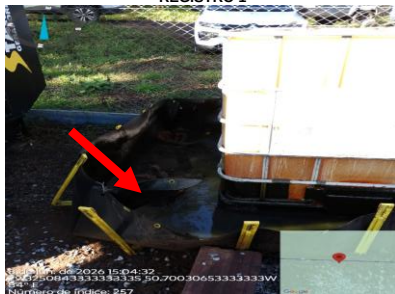
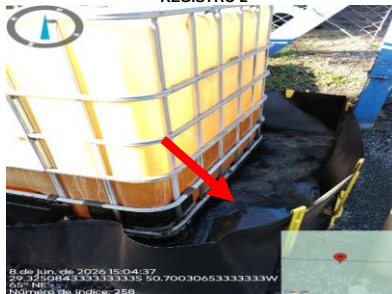
| NC | CÓDIGO DA NC | UNIDADE | Poço SFP SLT 03 |
| 24 | A2.10 | CONSTATAÇÃO | Acúmulo de água, permitindo proliferação de vetores. |

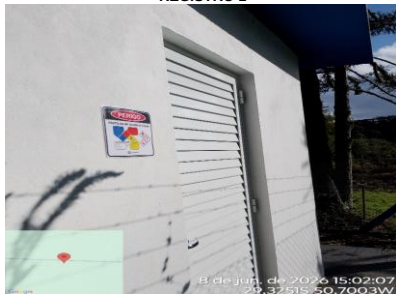
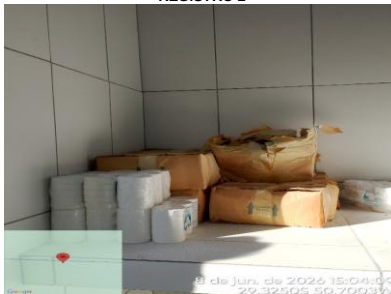
| NC | CÓDIGO DA NC | UNIDADE | Poço SFP SLT 03 |
| 26 | A2.13 | CONSTATAÇÃO | Unidade não apresenta mapa de risco ou outra técnica ou ferramenta apropriada referente a saúde e segurança do trabalho |

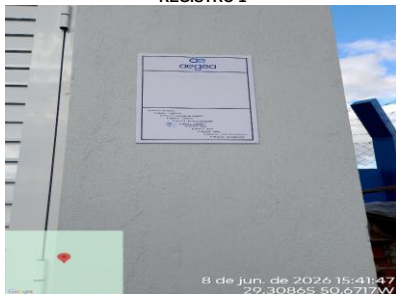
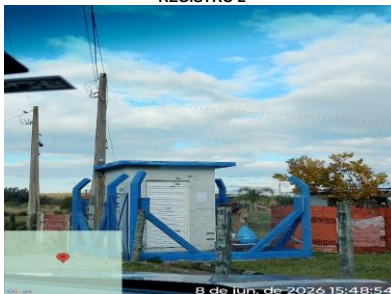
| NC | CÓDIGO DA NC | UNIDADE | Poço SFP SLT 04 |
| 27 | A2.1 | CONSTATAÇÃO | Não há identificação por placa ou outro meio. |

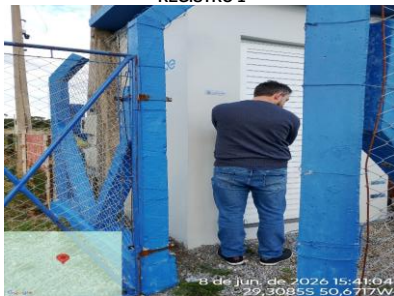
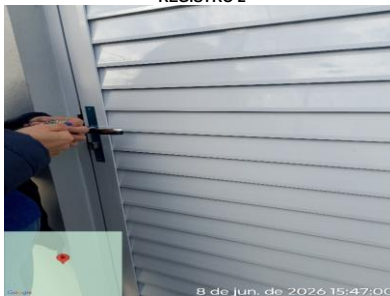
| NC | CÓDIGO DA NC | UNIDADE | Poço SFP SLT 04 |
|---|---|---|---|
| 3 | 90 dias | OBSERVAÇÃO | A prestadora no momento da fiscalização não possuía chave de acesso |

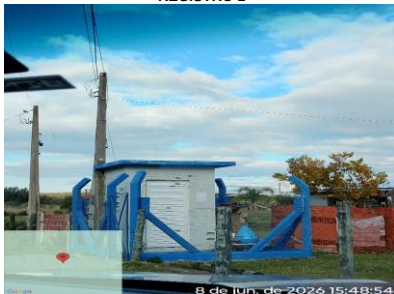
REGISTRO 1

| NC | CÓDIGO DA NC | UNIDADE | Poço SFP SLT 04 |
| 29 | A2.2 | CONSTATAÇÃO | O portão não possuía cadeado. |

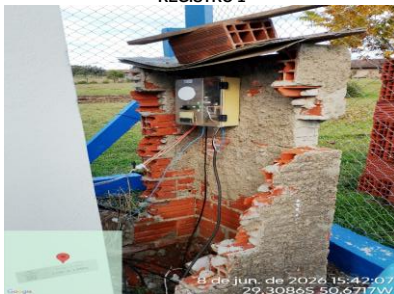
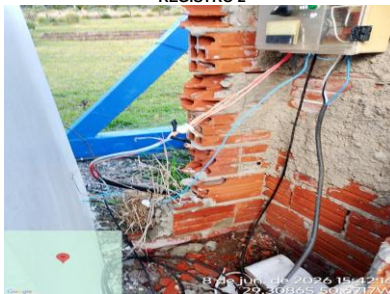
| NC | CÓDIGO DA NC | UNIDADE | Poço SFP SLT 04 |
| 30 | A2.8/A2.9 | CONSTATAÇÃO | Fiação elétrica em condições inadequadas, com fiação exposta. |

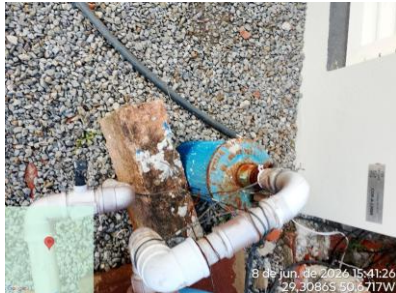
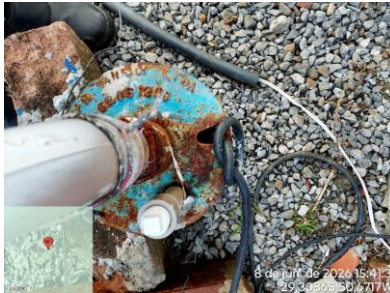
| NC | CÓDIGO DA NC | UNIDADE | Poço SFP SLT 04 |
| 31 | A2.11 | CONSTATAÇÃO | O poço não tem laje sanitária. |

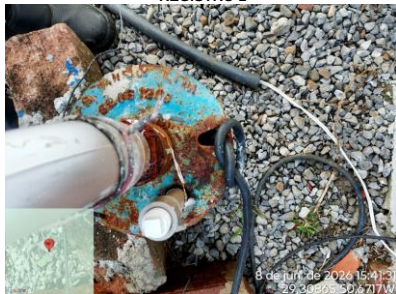
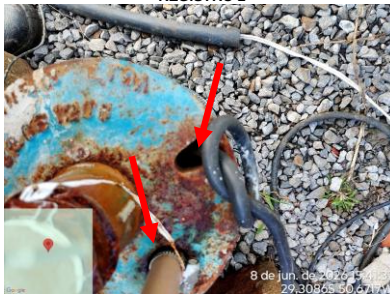
| NC | CÓDIGO DA NC | UNIDADE | Poço SFP SLT 04 |
| 32 | A2.12 | CONSTATAÇÃO | A tampa do poço possui aberturas permitindo a entrada de agentes externos. |

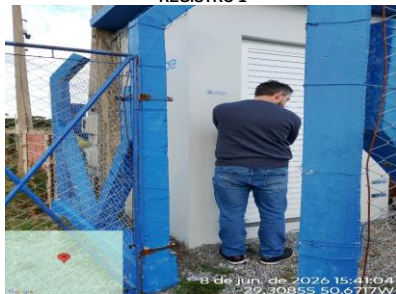
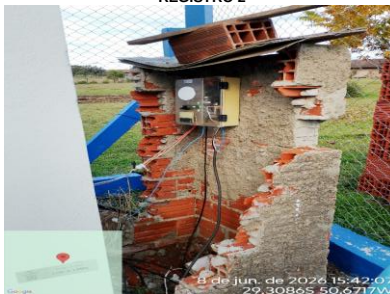
| NC | CÓDIGO DA NC | UNIDADE | Poço SFP SLT 04 |
| 33 | A2.13 | CONSTATAÇÃO | Unidade não apresenta mapa de risco ou outra técnica ou ferramenta apropriada referente a saúde e segurança do trabalho |

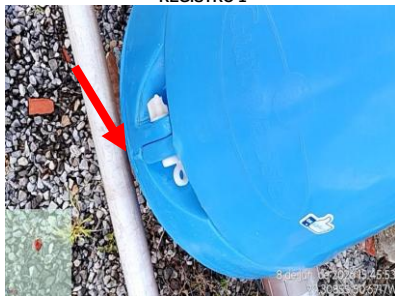
REGISTRO 1

| NC | CÓDIGO DA NC | UNIDADE | Poço SFP SLT 04 |
| 34 | A2.7 | CONSTATAÇÃO | Vazamento aparente no equipamento gota |

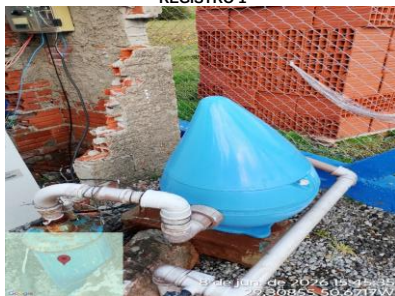
REGISTRO 1

| NC | CÓDIGO DA NC | UNIDADE | Poço SFP SLT 04 |
| 35 | A2.17 | CONSTATAÇÃO | Não há macromedidor na unidade impossibilitando controle preciso de vazão máxima horária e volume máximo diário captado. |

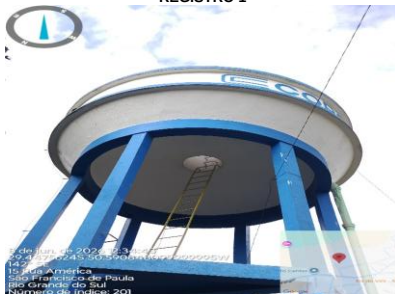
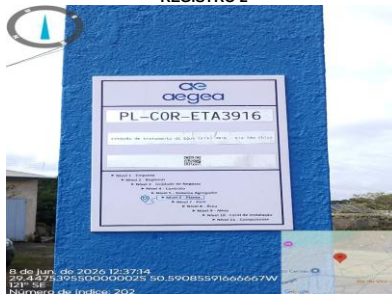
| NC | CÓDIGO DA NC | UNIDADE | R01 |
| 36 | A5.1 | CONSTATAÇÃO | Não há identificação por placa ou outro meio. |

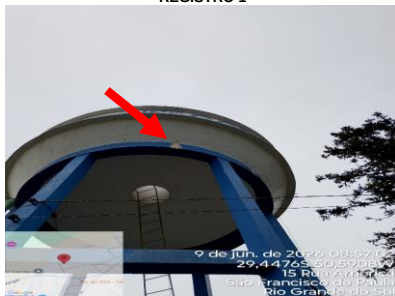
REGISTRO 1

| NC | CÓDIGO DA RM | UNIDADE | R01 |
| 37 | A5.4 | CONSTATAÇÃO | O reservatório apresenta vazamentos e infiltrações em suas estruturas, ocasionando perda de água. |

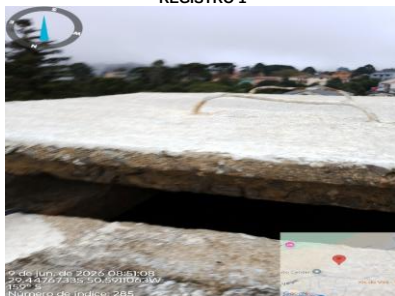
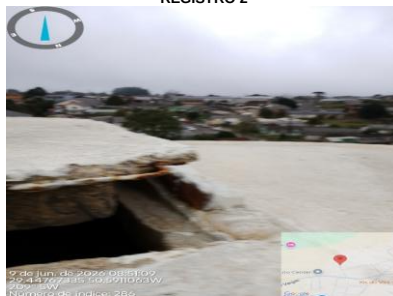
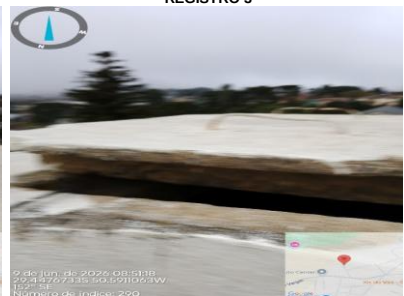
| NC | CÓDIGO DA NC | UNIDADE | R01 |
| 38 | A5.5 | CONSTATAÇÃO | Tampa do reservatório estava aberta. |

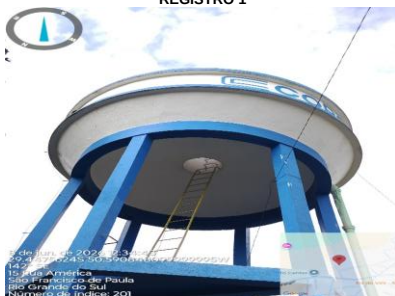
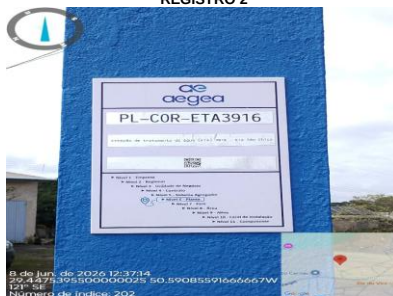
| NC | CÓDIGO DA NC | UNIDADE | R01 |
| 39 | A5.18 | CONSTATAÇÃO | Unidade não apresenta mapa de risco ou outra técnica ou ferramenta apropriada referente a saúde e segurança do trabalho |

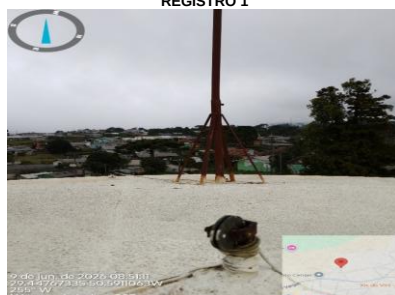
### REGISTRO 1

| NC | CÓDIGO DA NC | UNIDADE | R01 |
|---|---|---|---|
| 2 | 365 dias | OBSERVAÇÃO | Não possui sinal de obstáculo |

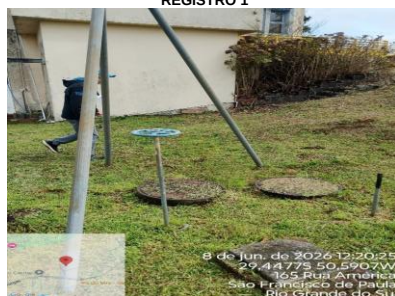
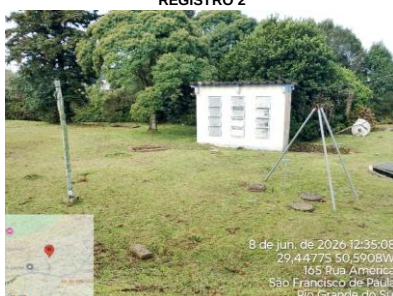
| NC | CÓDIGO DA NC | UNIDADE | R02 |
| 42 | A5.1 | CONSTATAÇÃO | Não há identificação por placa ou outro meio. |

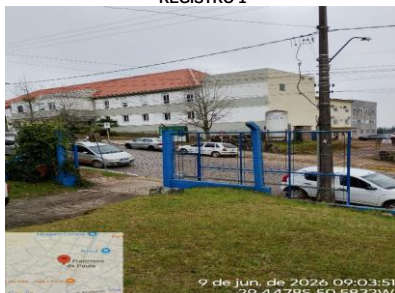
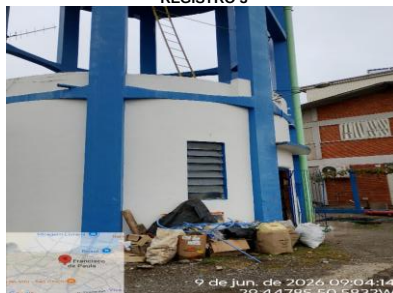
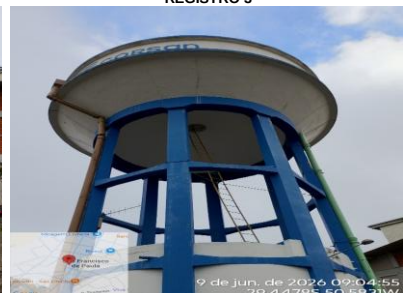
| NC | CÓDIGO DA NC | UNIDADE | R03 |
| 44 | A5.1 | CONSTATAÇÃO | Não há identificação por placa ou outro meio. |

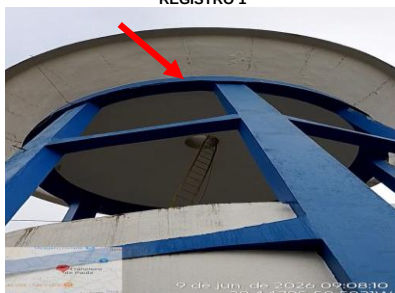
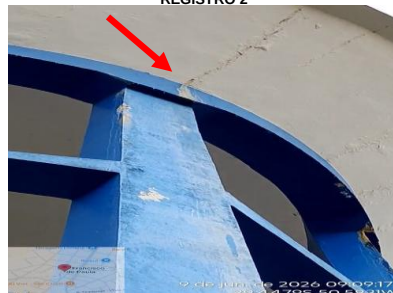
| NC | CÓDIGO DA RM | UNIDADE | R03 |
|---|---|---|---|
| 45 | A5.4 | CONSTATAÇÃO | O reservatório apresenta vazamentos e infiltrações em suas estruturas, ocasionando perda de água. |

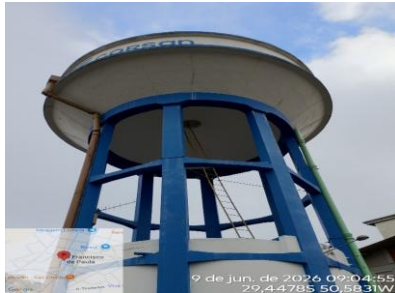
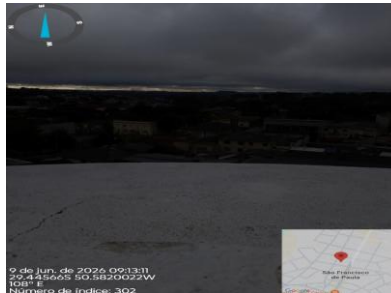
| NC | CÓDIGO DA NC | UNIDADE | R03 |
|---|---|---|---|
| 2 | 365 dias | OBSERVAÇÃO | Não possui sinal de obstáculo/Não possui para-raios |

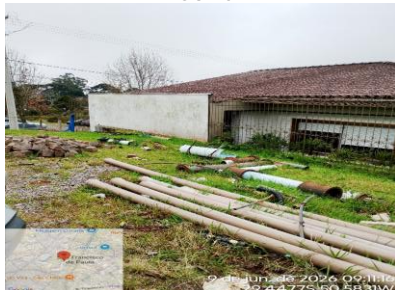
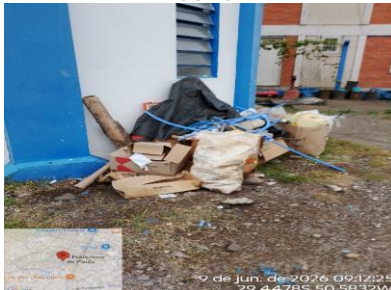
| NC | CÓDIGO DA NC | UNIDADE | R03 |
|---|---|---|---|
| 50 | A5.17 | CONSTATAÇÃO | Materiais/ Resíduos acumulados próximo ao reservatório |

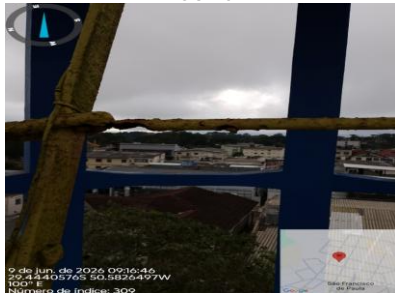
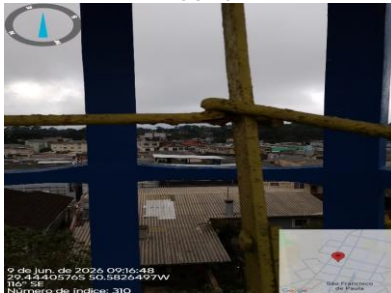
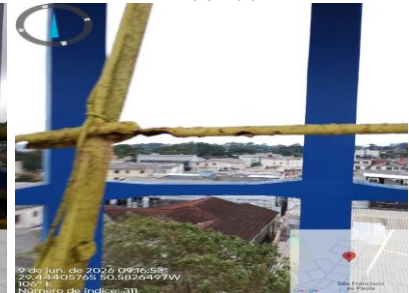
| NC | CÓDIGO DA NC | UNIDADE | R03 |
|---|---|---|---|
| 51 | A5.14 | CONSTATAÇÃO | Escada de acesso ao reservatório apresenta pontos danificados/oxidados. |

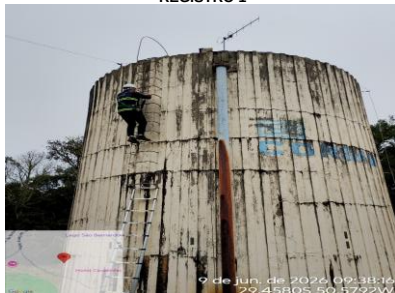
| NC | CÓDIGO DA NC | UNIDADE | R04 |
|---|---|---|---|
| 53 | A5.1 | CONSTATAÇÃO | Não há identificação por placa ou outro meio. |

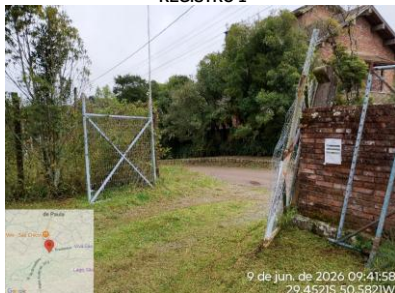
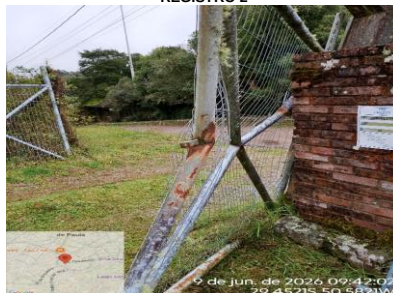
| NC | CÓDIGO DA NC | UNIDADE | R04 |
|---|---|---|---|
| 54 | A5.2 | CONSTATAÇÃO | Ausência de cercamento ou cercamento danificado |

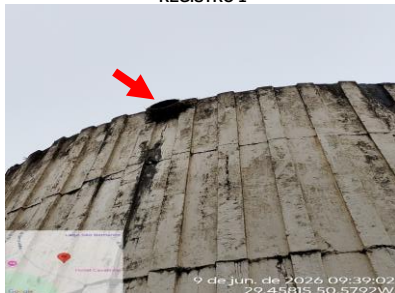
| NC | CÓDIGO DA NC | UNIDADE | R04 |
|---|---|---|---|
| 56 | A5.6 | CONSTATAÇÃO | Ausência de tela de proteção na tubulação de ventilação |

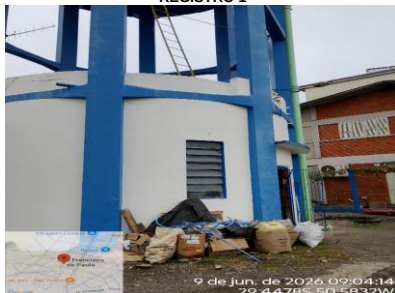
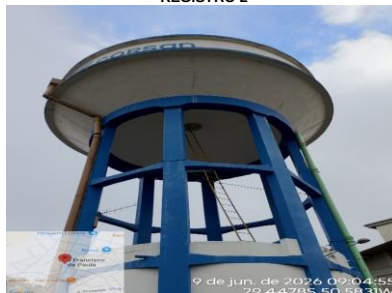
| NC | CÓDIGO DA NC | UNIDADE | R03 |
|---|---|---|---|
| 57 | A5.18 | CONSTATAÇÃO | Unidade não apresenta mapa de risco ou outra técnica ou ferramenta apropriada referente a saúde e segurança do trabalho |

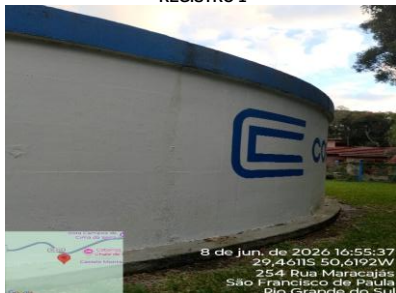
| NC | CÓDIGO DA NC | UNIDADE | R05 |
|---|---|---|---|
| 65 | A5.11 | CONSTATAÇÃO | Ausência de laudo de limpeza do reservatório nos últimos doze meses. |

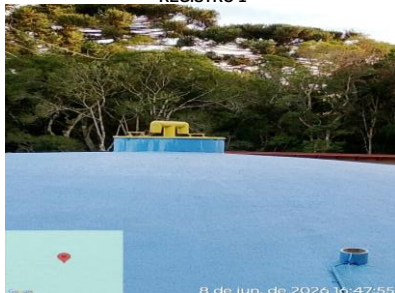
| NC | CÓDIGO DA NC | UNIDADE | R06 |
|---|---|---|---|
| 68 | A5.6 | CONSTATAÇÃO | Ausência de tela de proteção na tubulação de ventilação |

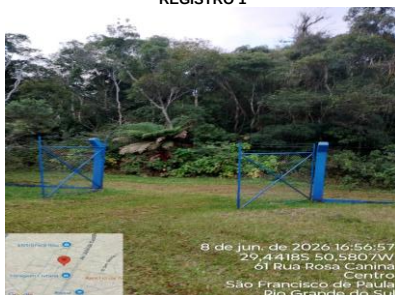
| NC | CÓDIGO DA NC | UNIDADE | EBAT 05, R06 e R07 |
|---|---|---|---|
| 69 | A2.2 | CONSTATAÇÃO | O portão não possuía cadeado. |

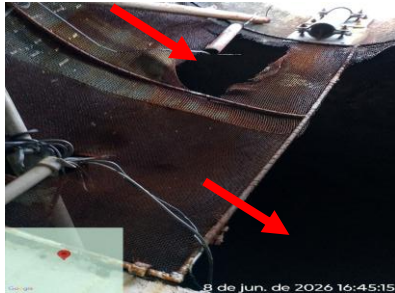
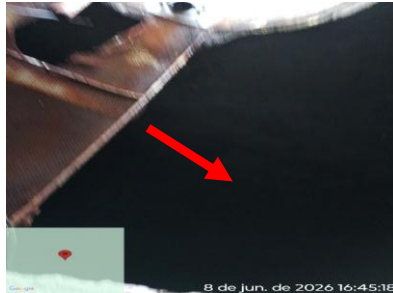
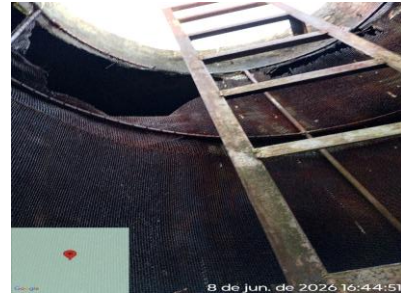
| NC | CÓDIGO DA NC | UNIDADE | R07 |
|---|---|---|---|
| 71 | A5.5 | CONSTATAÇÃO | Abertura de inspeção não apresenta tela de proteção. |

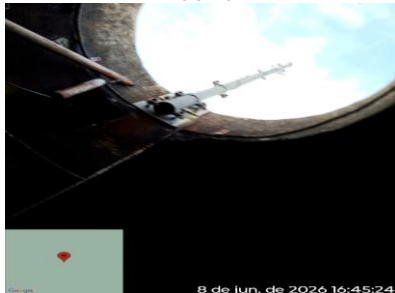
| NC | CÓDIGO DA NC | UNIDADE | R07 |
|---|---|---|---|
| 72 | A5.12 / A5.13 | CONSTATAÇÃO | Estrutura elevada com sistema de proteção contra descargas atmosféricas (SPDA) ausente, realizar instalação do SPDA ou apresentar documento técnico que comprove a dispensa de instalação do SPDA. |
| 2 | 365 dias | OBSERVAÇÃO | Não possui sinal de obstáculo/Não possui cabo no para-raios |

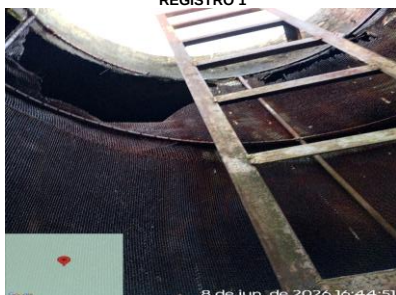
| NC | CÓDIGO DA NC | UNIDADE | R07 |
|---|---|---|---|
| 2 | 90 dias | OBSERVAÇÃO | Escada de acesso ao topo posicionada no lado oposto da escada de subida, impossibilitando a transposição segura devido à sua extensão insuficiente. |

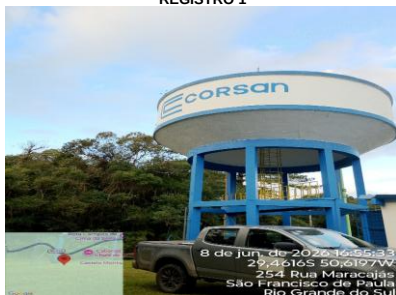
| NC | CÓDIGO DA NC | UNIDADE | R07 |
|---|---|---|---|
| 74 | A5.18 | CONSTATAÇÃO | Unidade não apresenta mapa de risco ou outra técnica ou ferramenta apropriada referente a saúde e segurança do trabalho |

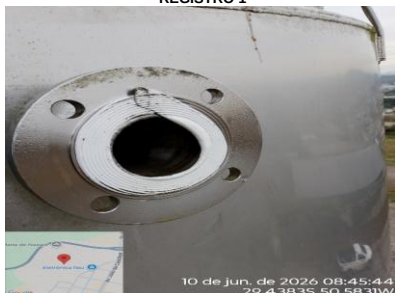
| NC | CÓDIGO DA NC | UNIDADE | R08 |
|---|---|---|---|
| 77 | A5.8 | CONSTATAÇÃO | Ausência de extravasor protegido com tela Aou tela danificada que impeça a entrada potenciais contaminantes. |

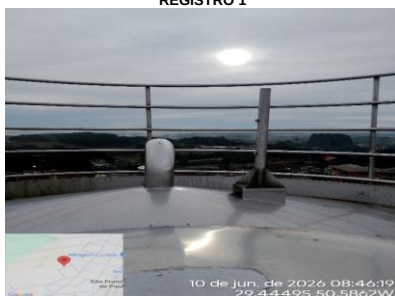
| NC | CÓDIGO DA NC | UNIDADE | R08 |
|---|---|---|---|
| 78 | A5.12 / A5.13 | CONSTATAÇÃO | Estrutura elevada com sistema de proteção contra descargas atmosféricas (SPDA) ausente, realizar instalação do SPDA ou apresentar documento técnico que comprove a dispensa de instalação do SPDA. |
| 2 | 365 dias | OBSERVAÇÃO | Não possui sinal de obstáculo/Não possui para-raios |

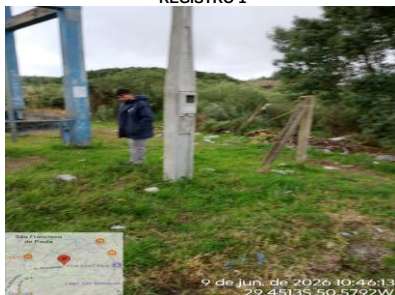
REGISTRO 1

| NC | CÓDIGO DA NC | UNIDADE | R09 |
|---|---|---|---|
| 82 | A5.2 | CONSTATAÇÃO | Ausência de cercamento ou cercamento danificado |
| <b>GRUPO</b> | <b>PRAZO</b> | <b>NÃO CONFORMIDADE</b> | Não isolar a área dando condição ao acesso de pessoas não-autorizadas e sem garantir bom estado de limpeza do local. |
| 2 | 365 dias | OBSERVAÇÃO | - |

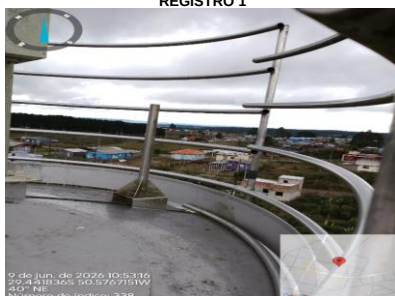
REGISTRO 1

| NC | CÓDIGO DA NC | UNIDADE | R09 |
|---|---|---|---|
| 83 | A5.12 / A5.13 | CONSTATAÇÃO | Estrutura elevada com sistema de proteção contra descargas atmosféricas (SPDA) ausente, realizar instalação do SPDA ou apresentar documento técnico que comprove a dispensa de instalação do SPDA. |
| <b>GRUPO</b> | <b>PRAZO</b> | <b>NÃO CONFORMIDADE</b> | Não existe no topo do reservatório pára-raios e/ou luz de sinalização de obstáculo elevado. |
| 2 | 365 dias | OBSERVAÇÃO | Não possui sinal de obstáculo/Não possui para-raios |

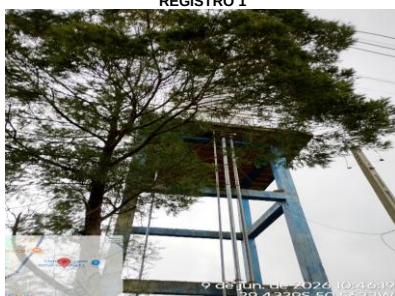
REGISTRO 1

| NC | CÓDIGO DA NC | UNIDADE | R09 |
|---|---|---|---|
| 84 | A5.18 | CONSTATAÇÃO | Unidade não apresenta mapa de risco ou outra técnica ou ferramenta apropriada referente a saúde e segurança do trabalho |
| <b>GRUPO</b> | <b>PRAZO</b> | <b>NÃO CONFORMIDADE</b> | Não proporcionar a segurança das edificações e dos operadores. |

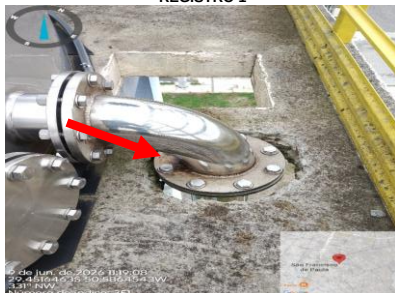
**REGISTRO 1**

| NC | CÓDIGO DA NC | UNIDADE | R10 |
|---|---|---|---|
| 87 | A5.3 | CONSTATAÇÃO | Vazamento aparente em tubulação/conexão/registro |
| 2 | 365 dias | OBSERVAÇÃO | Realizada filmagem |

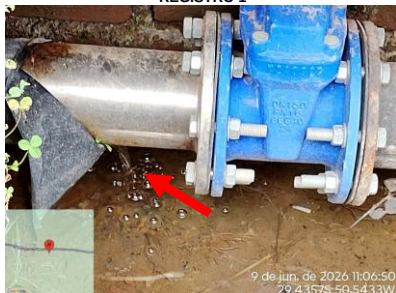
REGISTRO 1

| NC | CÓDIGO DA NC | UNIDADE | R10 |
|---|---|---|---|
| 88 | A5.3 | CONSTATAÇÃO | Vazamento aparente em tubulação/conexão/registro |
| 2 | 365 dias | OBSERVAÇÃO | Realizada filmagem |

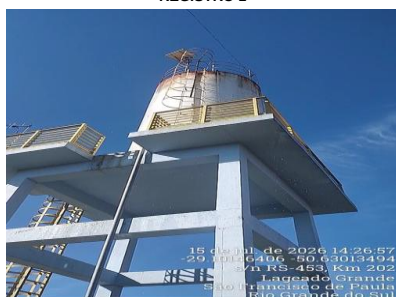
REGISTRO 1

| NC | CÓDIGO DA NC | UNIDADE | Reservatório R1B Lageado Grande |
|---|---|---|---|
| 89 | A5.13 | CONSTATAÇÃO | Estrutura elevada com sistema de proteção contra descargas atmosféricas (SPDA) ausente, realizar instalação do SPDA ou apresentar documento técnico que comprove a dispensa de instalação do SPDA. |
| 2 | 365 dias | OBSERVAÇÃO | Não possui sinal de obstáculo e para-raio |

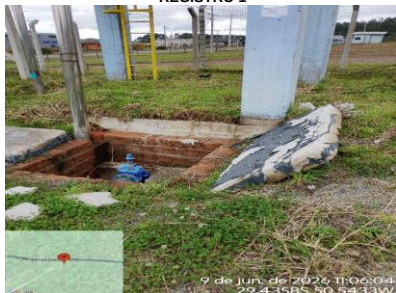
REGISTRO 1

| NC | CÓDIGO DA NC | UNIDADE | R10 |
|---|---|---|---|
| 90 | A5.16 | CONSTATAÇÃO | Ausência de dispositivo de proteção contra quedas |

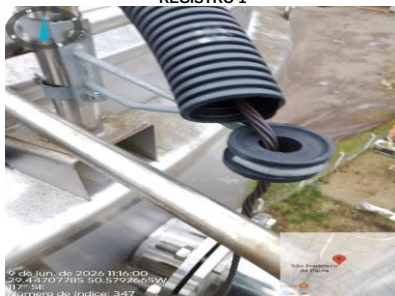
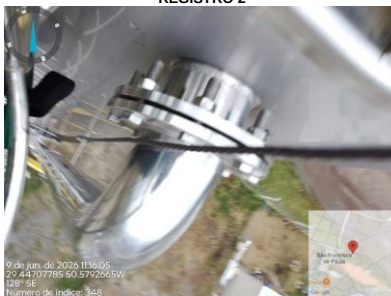
REGISTRO 1

| NC | CÓDIGO DA NC | UNIDADE | R10 |
|---|---|---|---|
| 2 | 365 dias | OBSERVAÇÃO | Não possui sinal de obstáculo/Cabo do para-raios em contato com a estrutura do reservatório. |

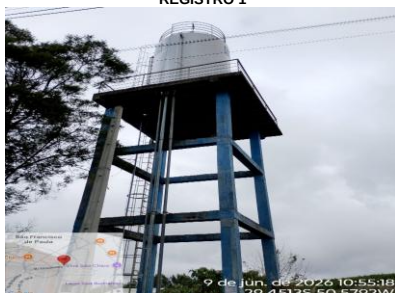
REGISTRO 1

| NC | CÓDIGO DA NC | UNIDADE | R10 |
|---|---|---|---|
| 92 | A5.18 | CONSTATAÇÃO | Unidade não apresenta mapa de risco ou outra técnica ou ferramenta apropriada referente a saúde e segurança do trabalho |

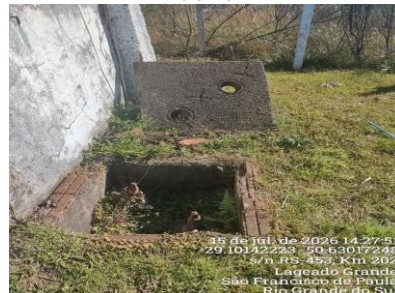
REGISTRO 1

| NC | CÓDIGO DA NC | UNIDADE | Reservatório R1B Lageado Grande |
|---|---|---|---|
| 98 | A5.16 | CONSTATAÇÃO | Ausência de dispositivo de proteção contra quedas |

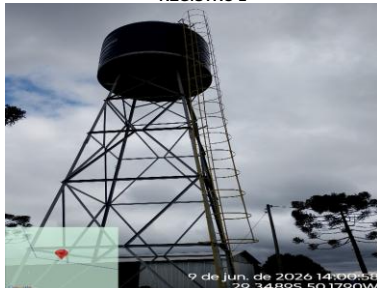
REGISTRO 1

| NC | CÓDIGO DA NC | UNIDADE | R Aratingas |
|---|---|---|---|
| 99 | - | CONSTATAÇÃO | Unidade não foi informada no anexo II. |

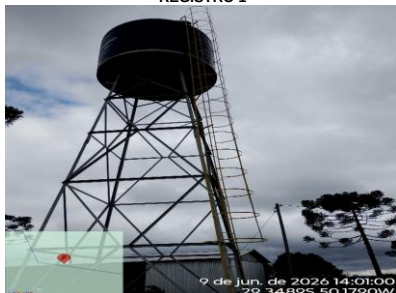
REGISTRO 1

| NC | CÓDIGO DA NC | UNIDADE | R Aratingas |
|---|---|---|---|
| 101 | A5.2 | CONSTATAÇÃO | Ausência de cercamento ou cercamento danificado |

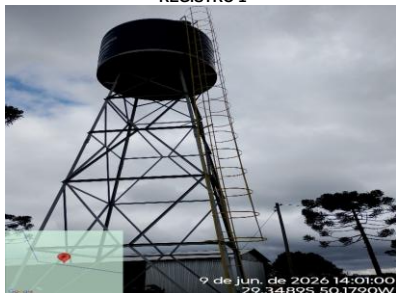
REGISTRO 1

| NC | CÓDIGO DA NC | UNIDADE | R Aratingas |
|---|---|---|---|
| 102 | A5.12 / A5.13 | CONSTATAÇÃO | Estrutura elevada com sistema de proteção contra descargas atmosféricas (SPDA) ausente, realizar instalação do SPDA ou apresentar documento técnico que comprove a dispensa de instalação do SPDA. |
| 2 | 365 dias | OBSERVAÇÃO | Não possui sinal de obstáculo/Não possui para-raios |

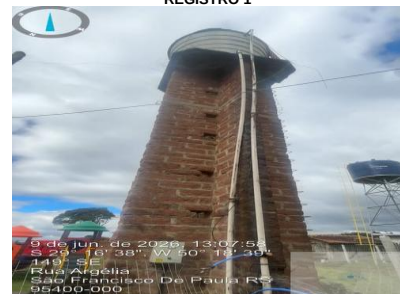
REGISTRO 1

| NC | CÓDIGO DA NC | UNIDADE | R tainhas e R tainhas novo |
|---|---|---|---|
| 104 | A5.1 | CONSTATAÇÃO | Identificação dos reservatórios ausente ou ilegível. |

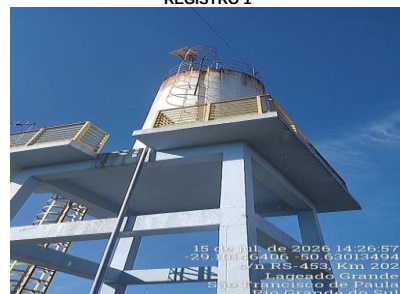
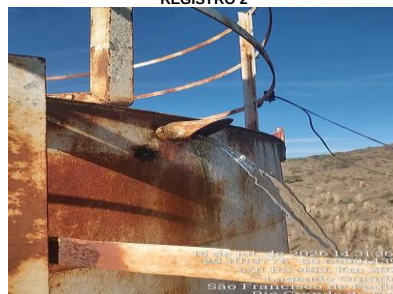
REGISTRO 1

| NC | CÓDIGO DA NC | UNIDADE | Reservatório R1B Lageado Grande |
|---|---|---|---|
| 105 | A5.3 | CONSTATAÇÃO | Extravasamento constante de água no reservatório. |
| 2 | 365 dias | OBSERVAÇÃO | Realizada filmagem |

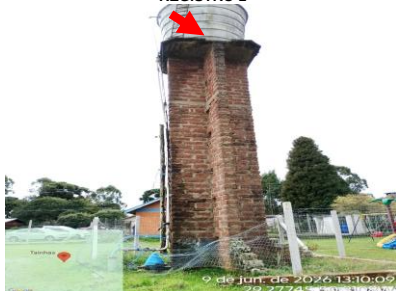
REGISTRO 1

| NC | CÓDIGO DA RM | UNIDADE | R tainhas |
|---|---|---|---|
| 106 | A5.4 | CONSTATAÇÃO | O reservatório apresenta vazamentos e/ou infiltrações em suas estruturas, ocasionando perda de água. |
| 2 | 365 dias | OBSERVAÇÃO | Realizada filmagem |

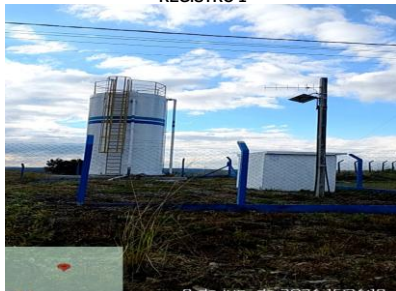
REGISTRO 1

| NC | CÓDIGO DA NC | UNIDADE | R Salto |
|---|---|---|---|
| 107 | - | CONSTATAÇÃO | Unidade não foi informada no anexo II. |

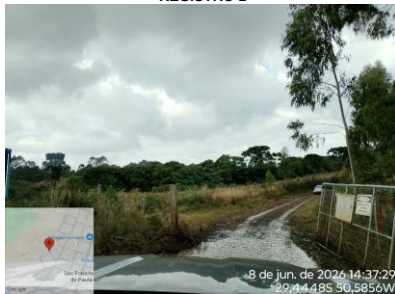
REGISTRO 1

| NC | CÓDIGO DA NC | UNIDADE | Captação Superficial |
|---|---|---|---|
| 2 | 365 dias | OBSERVAÇÃO | Portão danificado, caindo |

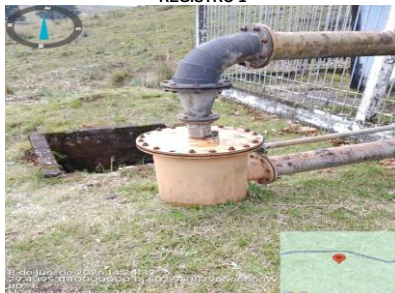
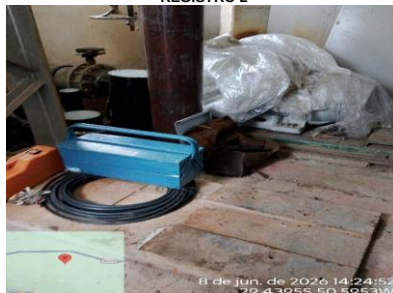
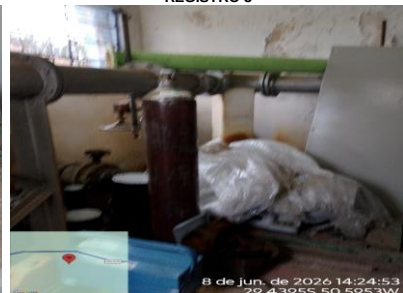
REGISTRO 1

| NC | CÓDIGO DA NC | UNIDADE | Captação Superficial - Barragem de acumulação |
|---|---|---|---|
| 119 | A1.20 | CONSTATAÇÃO | Não foi apresentado o Plano de Segurança da Barragem assinado por profissional da área |

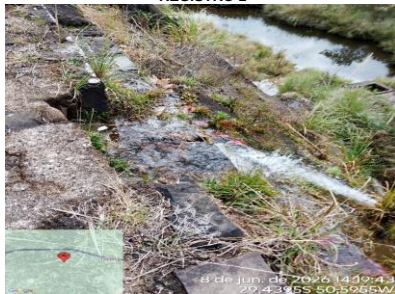
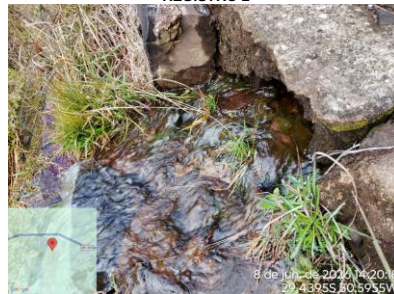
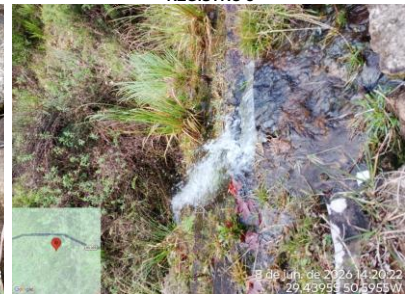
REGISTRO 1

| NC | CÓDIGO DA NC | UNIDADE | Captação Superficial - Barragem de acumulação |
|---|---|---|---|
| 2 | 90 dias | OBSERVAÇÃO | Presença de infiltrações e raízes que podem abrir caminhos preferenciais para percolação. |

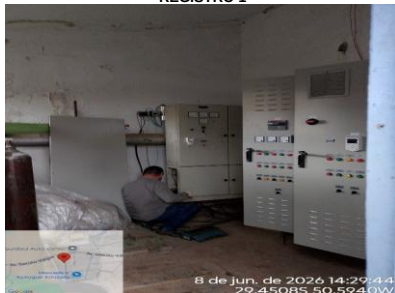
REGISTRO 1

| NC | CÓDIGO DA NC | UNIDADE | Captação Superficial |
|---|---|---|---|
| 122 | A1.14 | CONSTATAÇÃO | Unidade não apresenta mapa de risco ou outra técnica ou ferramenta apropriada referente a saúde e segurança do trabalho |

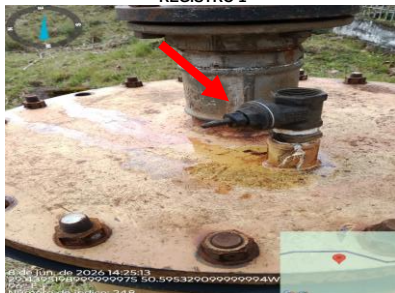
REGISTRO 1

| NC | CÓDIGO DA NC | UNIDADE | Captação Superficial |
|---|---|---|---|
| 123 | A1.11 | CONSTATAÇÃO | Vazamento aparente em tubulação/conexão/registro |
| 2 | 365 dias | OBSERVAÇÃO | Realizada filmagem |

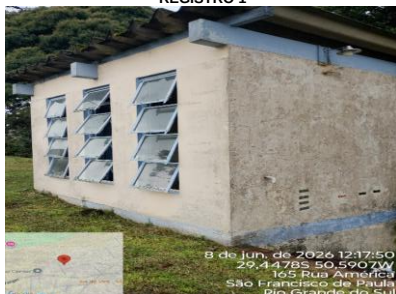
REGISTRO 1

| NC | CÓDIGO DA NC | UNIDADE | 2º Recalque |
|---|---|---|---|
| 125 | A3.1 | CONSTATAÇÃO | Não há identificação por placa ou outro meio. |

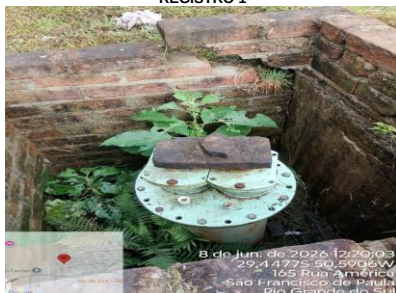
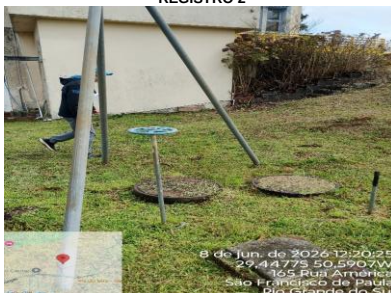
| NC | CÓDIGO DA NC | UNIDADE | 4º Recalque |
|---|---|---|---|
| 126 | A3.1 | CONSTATAÇÃO | Não há identificação por placa ou outro meio. |
| <b>GRUPO</b> | <b>PRAZO</b> | <b>NÃO CONFORMIDADE</b> | Inexistência de placa de identificação da área. |

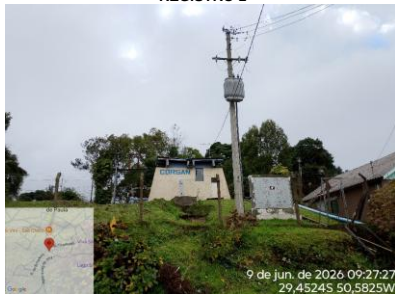
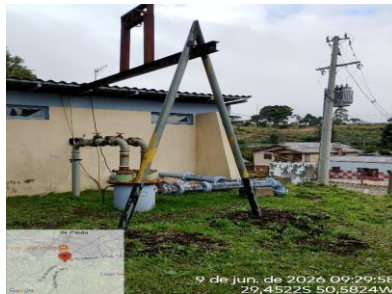
| NC | CÓDIGO DA NC | UNIDADE | 3º Recalque |
|---|---|---|---|
| 127 | A3.1 | CONSTATAÇÃO | Não há identificação por placa ou outro meio. |
| <b>GRUPO</b> | <b>PRAZO</b> | <b>NÃO CONFORMIDADE</b> | Inexistência de placa de identificação da área. |

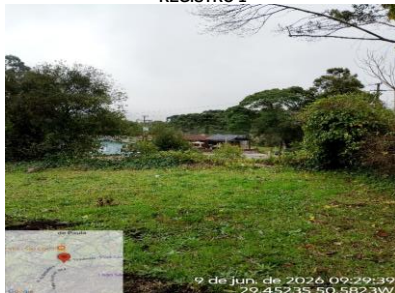
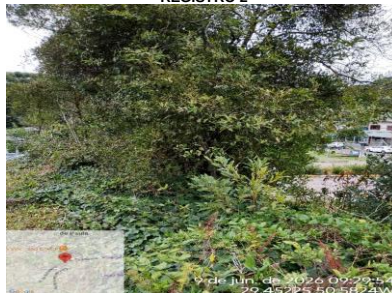
| NC | CÓDIGO DA NC | UNIDADE | 3º Recalque |
|---|---|---|---|
| 128 | A3.2 | CONSTATAÇÃO | Ausência de cercamento ou cercamento danificado |
| <b>GRUPO</b> | <b>PRAZO</b> | <b>NÃO CONFORMIDADE</b> | Não isolar a área dando condição ao acesso de pessoas não-autorizadas e sem garantir bom estado de limpeza do local. |

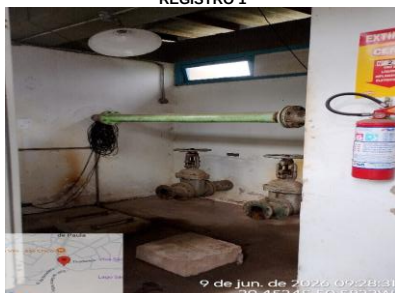
| NC | CÓDIGO DA NC | UNIDADE | 3º Recalque |
|---|---|---|---|
| 129 | A3.10 | CONSTATAÇÃO | Unidade não apresenta mapa de risco ou outra técnica ou ferramenta apropriada referente a saúde e segurança do trabalho |

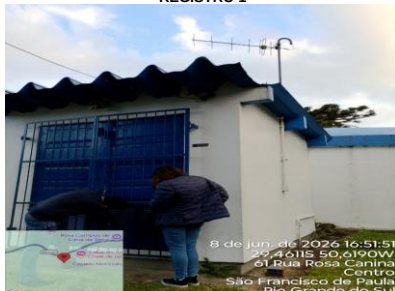
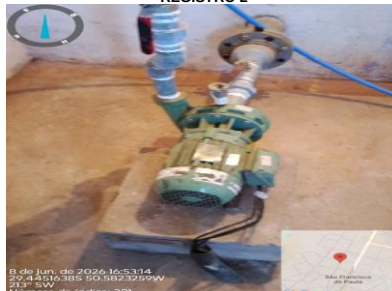
| NC | CÓDIGO DA NC | UNIDADE | 5º Recalque |
|---|---|---|---|
| 131 | A3.1 | CONSTATAÇÃO | Não há identificação por placa ou outro meio. |

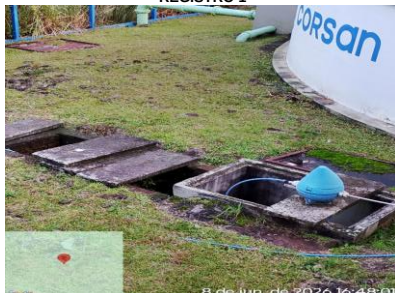
| NC | CÓDIGO DA NC | UNIDADE | 5º Recalque |
|---|---|---|---|
| 132 | A3.8 | CONSTATAÇÃO | Ausência de dispositivo de proteção contra quedas |

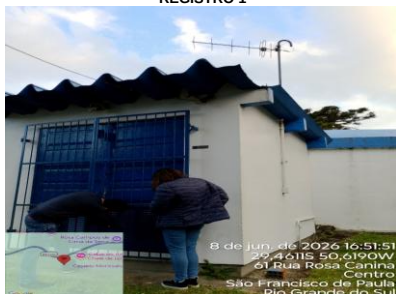
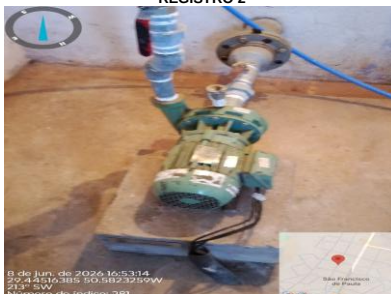
| NC | CÓDIGO DA NC | UNIDADE | 5º Recalque |
|---|---|---|---|
| 134 | A3.10 | CONSTATAÇÃO | Unidade não apresenta mapa de risco ou outra técnica ou ferramenta apropriada referente a saúde e segurança do trabalho |

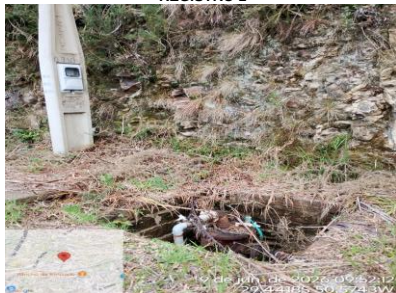
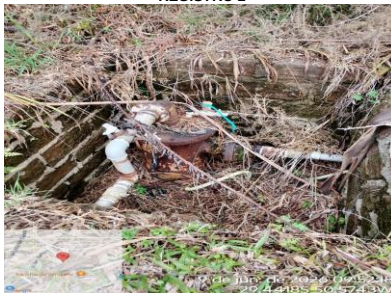
| NC | CÓDIGO DA NC | UNIDADE | 6º Recalque |
|---|---|---|---|
| 135 | A3.3 | CONSTATAÇÃO | Ausência de tampa ou tampa danificada em elevatória de calçada ou booster |

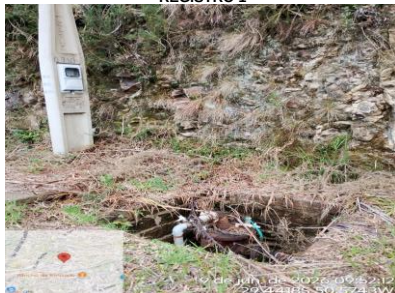
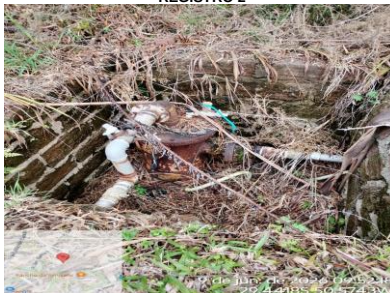
| NC | CÓDIGO DA NC | UNIDADE | 6º Recalque |
|---|---|---|---|
| 137 | A3.4 | CONSTATAÇÃO | Ausência de bomba reserva devidamente instalada para acionamento imediato. |

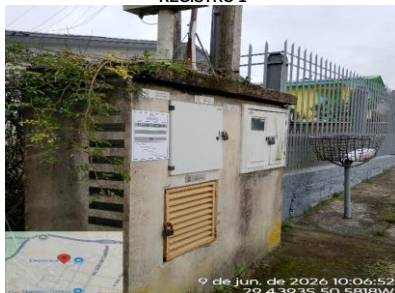
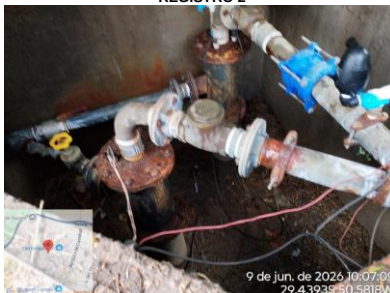
| NC | CÓDIGO DA NC | UNIDADE | 7º Recalque |
|---|---|---|---|
| 138 | A3.1 | CONSTATAÇÃO | Não há identificação por placa ou outro meio. |

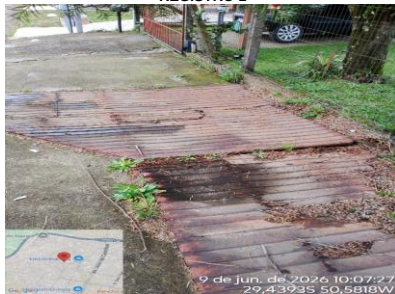
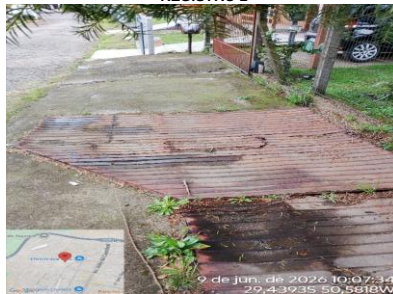
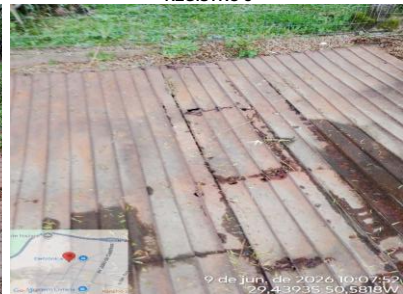
| NC | CÓDIGO DA NC | UNIDADE | 7º Recalque |
|---|---|---|---|
| 2 | 365 dias | OBSERVAÇÃO | A tampa apresenta estado avançado de corrosão, representando risco à segurança dos pedestres que transitam pela calçada. |

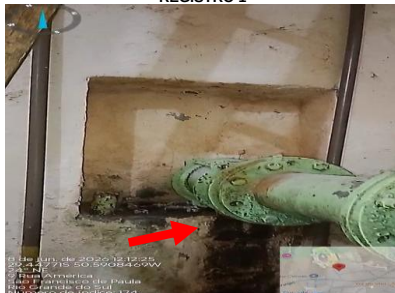
| NC | CÓDIGO DA NC | UNIDADE | ETA |
|---|---|---|---|
| 140 | A4.13 | CONSTATAÇÃO | Vazamento aparente em tubulação |

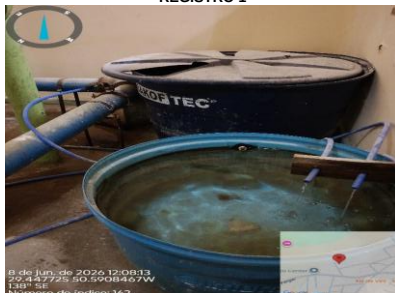
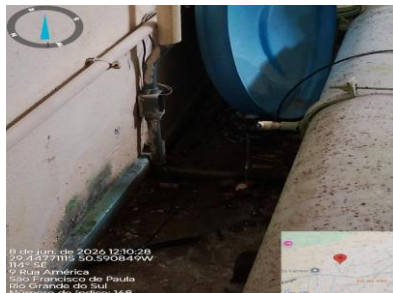
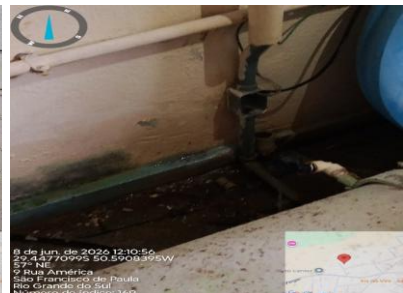
| NC | CÓDIGO DA NC | UNIDADE | ETA |
|---|---|---|---|
| 141 | A4.13 | CONSTATAÇÃO | Vazamento aparente |

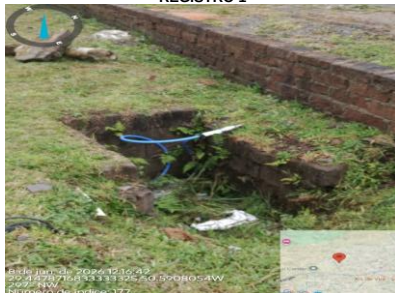
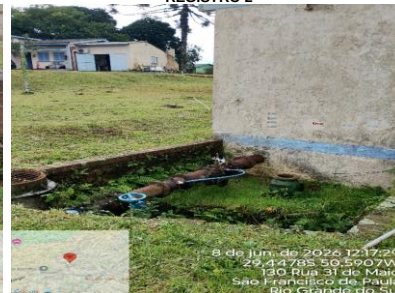
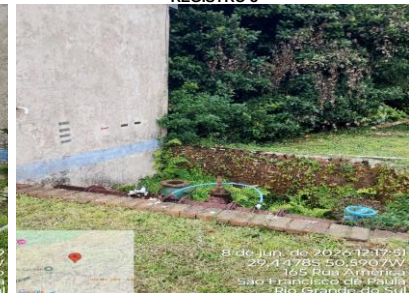
| NC | CÓDIGO DA NC | UNIDADE | ETA |
|---|---|---|---|
| 143 | A4.17 | CONSTATAÇÃO | Ausência de dispositivo de proteção contra quedas |

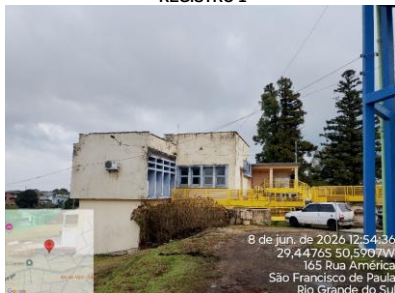
| NC | CÓDIGO DA NC | UNIDADE | ETA |
|---|---|---|---|
| 144 | A4.18 | CONSTATAÇÃO | Unidade não apresenta mapa de risco ou outra técnica ou ferramenta apropriada referente a saúde e segurança do trabalho |

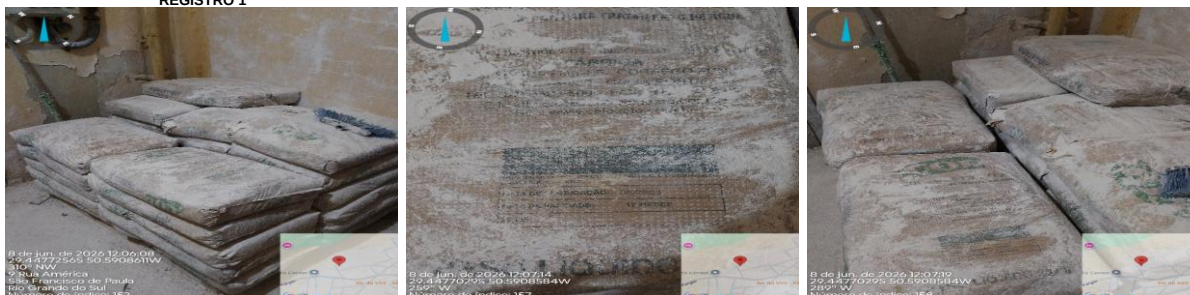
| NC | CÓDIGO DA NC | UNIDADE | ETA |
|---|---|---|---|
| 2 | 180 dias | OBSERVAÇÃO | Cal Fab:12/2023 validade 2 meses |

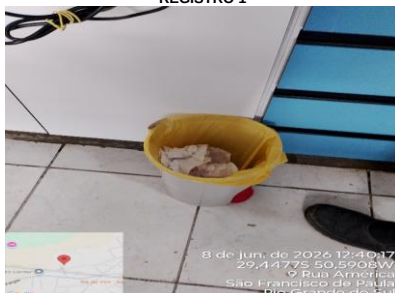
| NC | CÓDIGO DA NC | UNIDADE | ETA |
|---|---|---|---|
| 146 | A4.25 | CONSTATAÇÃO | Resíduos sólidos sem identificação |

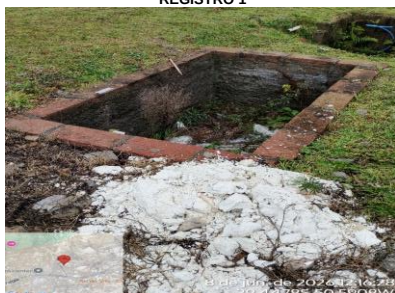
| NC | CÓDIGO DA NC | UNIDADE | ETA |
|---|---|---|---|
| 147 | A4.25 | CONSTATAÇÃO | Resíduos de produtos químicos dispostos diretamente no solo. |

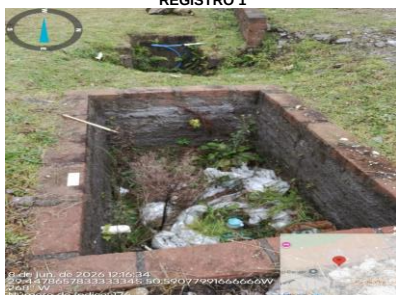
REGISTRO 1

| NC | CÓDIGO DA NC | UNIDADE | ETA |
|---|---|---|---|
| 149 | A4.25 | CONSTATAÇÃO | Resíduo disposto em local inapropriado |
| <b>GRUPO</b> | <b>PRAZO</b> | <b>NÃO CONFORMIDADE</b> | Acúmulo de resíduos em local inapropriado e/ou armazenamento inadequado. |

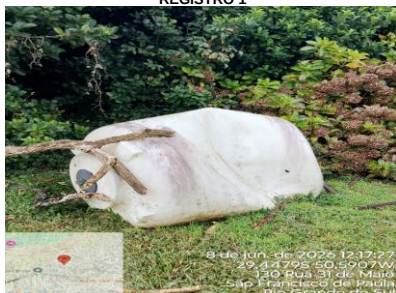
REGISTRO 1

| NC | CÓDIGO DA NC | UNIDADE | ETA |
|---|---|---|---|
| 150 | A4.24 | CONSTATAÇÃO | Acúmulo de água, permitindo proliferação de vetores. |
| <b>GRUPO</b> | <b>PRAZO</b> | <b>NÃO CONFORMIDADE</b> | Falta de conservação e manutenção preventiva de unidade. |
| 2 | 180 dias | OBSERVAÇÃO | Reservatório de Hipoclorido de sódio gerado |

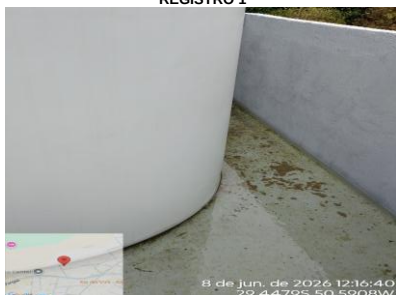
REGISTRO 1

| NC | CÓDIGO DA NC | UNIDADE | ETA |
|---|---|---|---|
| 151 | A4.24 | CONSTATAÇÃO | Acúmulo de água e vegetação, permitindo proliferação de vetores. |
| <b>GRUPO</b> | <b>PRAZO</b> | <b>NÃO CONFORMIDADE</b> | Falta de conservação e manutenção preventiva de unidade. |
| 2 | 180 dias | <b>OBSERVAÇÃO</b> | Reservatório de Sulfato de alumínio |

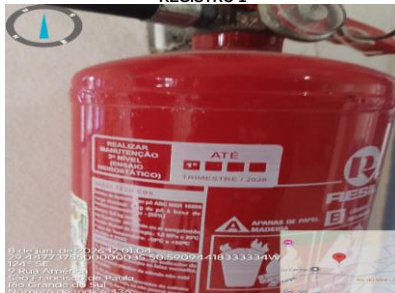
REGISTRO 1

| NC | CÓDIGO DA NC | UNIDADE | Laboratório água |
|---|---|---|---|
| 155 | A6.7 | CONSTATAÇÃO | Extintor vencido |
| <b>GRUPO</b> | <b>PRAZO</b> | <b>NÃO CONFORMIDADE</b> | Não proporcionar a segurança das edificações e dos operadores |
| 2 | 180 dias | OBSERVAÇÃO | Extintor informa que deve ser realizada manutenção nível 3 (ensaio hidrostático até 1º trimestre 2026). |

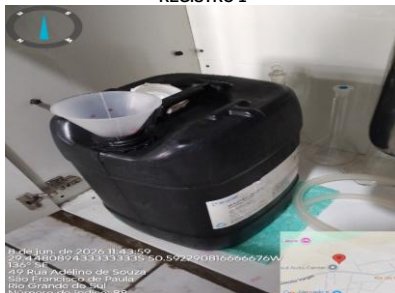
REGISTRO 1

| NC | CÓDIGO DA NC | UNIDADE | Laboratório água |
|---|---|---|---|
| 156 | A6.9 | CONSTATAÇÃO | Falta de identificação de resíduos líquidos. |

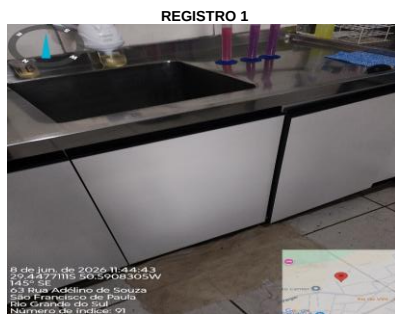
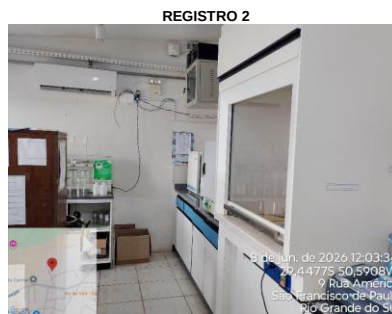
| NC | CÓDIGO DA NC | UNIDADE | Laboratório água |
|---|---|---|---|
| <b>GRUPO</b> | <b>PRAZO</b> | <b>NÃO CONFORMIDADE</b> | Falta de identificação dos locais de armazenamento no laboratório químico. |

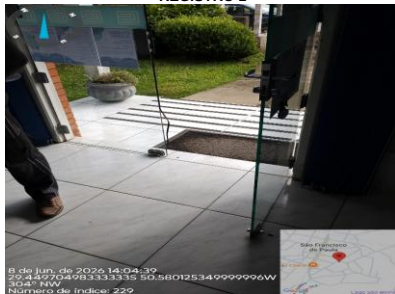
REGISTRO 1

| NC | CÓDIGO DA NC | UNIDADE | Comercial |
|---|---|---|---|
| 160 | AE1.13 | CONSTATAÇÃO | Não há acessibilidade para pessoas deficientes ou com mobilidade reduzida. |
| 1 | 365 dias | OBSERVAÇÃO | Possui degrau |

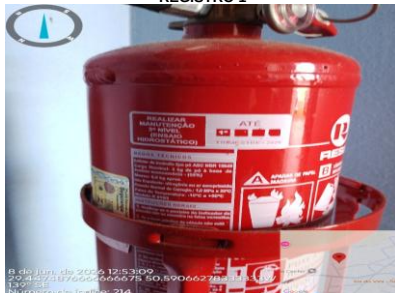
REGISTRO 1

| NC | CÓDIGO DA NC | UNIDADE | Comercial |
|---|---|---|---|
| 161 | AE1.15 | CONSTATAÇÃO | Extintor vencido |
| 2 | 180 dias | OBSERVAÇÃO | Extintor informa que deve ser realizada manutenção nível 3 (ensaio hidrostático até 1º trimestre 2026. |

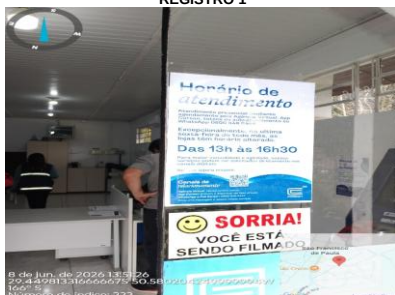
REGISTRO 1

| NC | CÓDIGO DA NC | UNIDADE | Comercial |
|---|---|---|---|
| 162 | AE1.20 | CONSTATAÇÃO | Unidade não apresenta mapa de risco ou outra técnica ou ferramenta apropriada referente a saúde e segurança do trabalho |

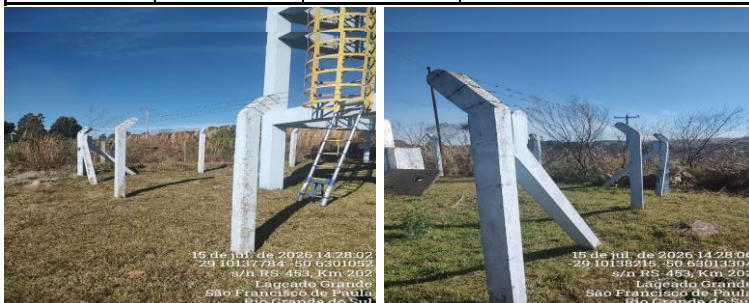
| NC | CÓDIGO DA NC | UNIDADE | Reservatório R1B Lageado Grande |
|---|---|---|---|
| GRUPO | PRAZO | NÃO CONFORMIDADE | Não isolar a área dando condição ao acesso de pessoas não-autorizadas e sem garantir bom estado de limpeza do local. |
