## REGULAÇÃO RELATÓRIO TÉCNICO DE FISCALIZAÇÃO N. 1690/2026 – RTF

Fiscalização no Sistema de Abastecimento  
de Água de São Francisco de Paula/RS.

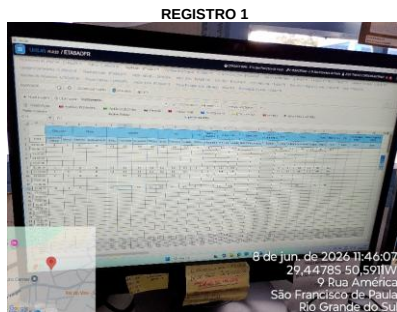
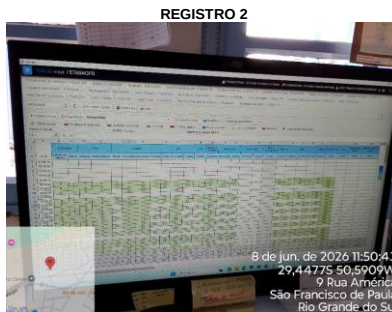
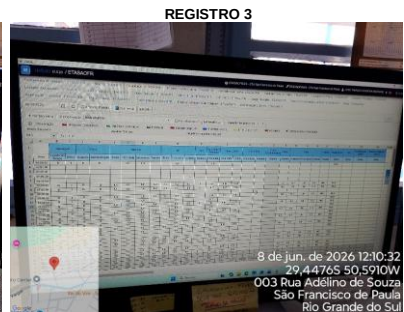
| NC | CÓDIGO DA NC | UNIDADE | ETA |
|---|---|---|---|
| GRUPO | PRAZO | NÃO CONFORMIDADE | ETA operando com vazão superior à capacidade indicada em projeto. |
| 2 | 180 dias | OBSERVAÇÃO | Vazão indicada LO 62L/s - Vazão dia 04/06/2026 - Mínima 63/Máxima:65/ média 63.4 // Vazão dia 06/06/2026 - Mínima 63/Máxima:65.4/ média 64 // Vazão dia 08/06/2026 - Mínima 64/Máxima:66.2/ média 65.44 |

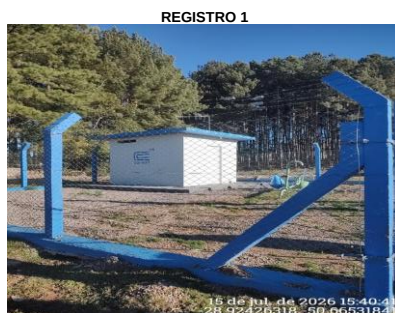
| NC | CÓDIGO DA NC | UNIDADE | Poço SFP CFE 02 |
|---|---|---|---|
| <b>GRUPO</b> | <b>PRAZO</b> | <b>NÃO CONFORMIDADE</b> | Inexistência de placa de identificação da área. |

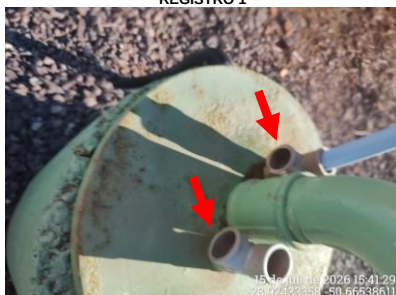
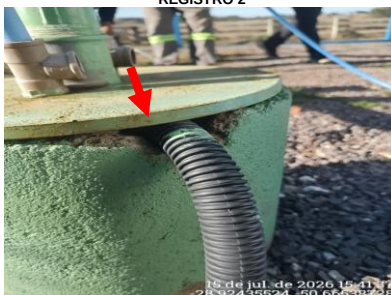
| NC | CÓDIGO DA NC | UNIDADE | Poço SFP CFE 02 |
|---|---|---|---|
| 186 | A2.23/A2.24 | <b>CONSTATAÇÃO</b> | Ausência de tela nas aberturas de ventilação, ou equivalente que impeça a entrada materiais, insetos e animais. |

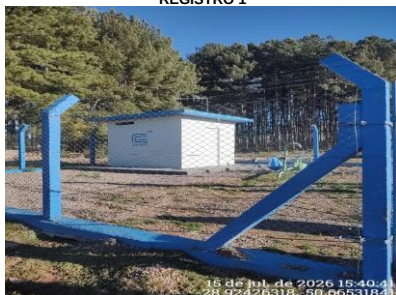
REGISTRO 1

| NC | CÓDIGO DA NC | UNIDADE | Poço SFP CFE 02 |
|---|---|---|---|
| 188 | A2.13 | CONSTATAÇÃO | Unidade não apresenta mapa de risco ou outra técnica ou ferramenta apropriada referente a saúde e segurança do trabalho |

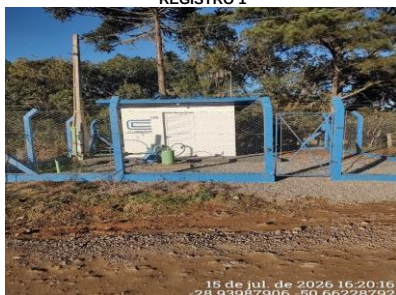
REGISTRO 1

| NC | CÓDIGO DA NC | UNIDADE | Poço SFP CFE 03 |
|---|---|---|---|
| 189 | A2.1 | CONSTATAÇÃO | Não há identificação por placa ou outro meio. |

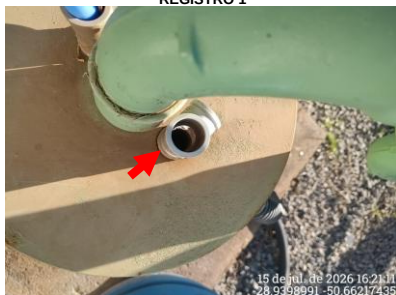
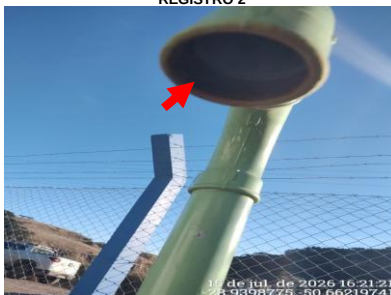
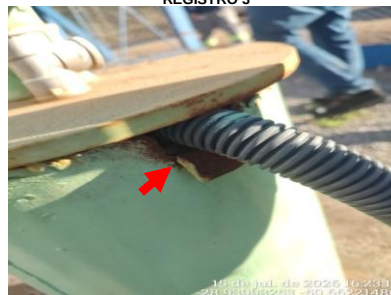
| NC | CÓDIGO DA NC | UNIDADE | Poço SFP CFE 03 |
|---|---|---|---|
| 191 | A2.12 | CONSTATAÇÃO | A tampa do poço possui aberturas permitindo a entrada de agentes externos. |

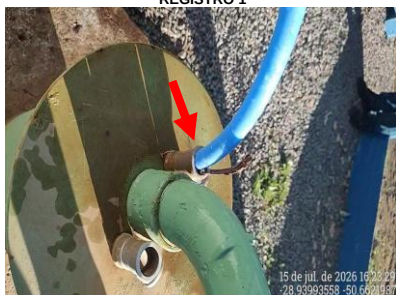
REGISTRO 1

| NC | CÓDIGO DA NC | UNIDADE | Poço SFP CFE 03 |
|---|---|---|---|
| 193 | A2.14 | CONSTATAÇÃO | Vazamento aparente em tubulação |
| 2 | 365 dias | OBSERVAÇÃO | Realizada filmagem |

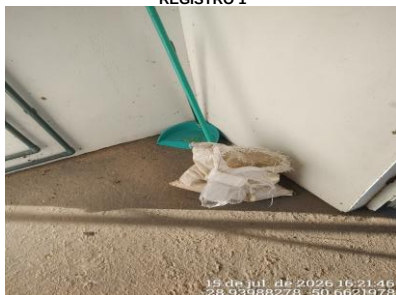
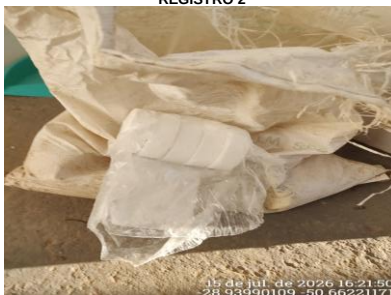
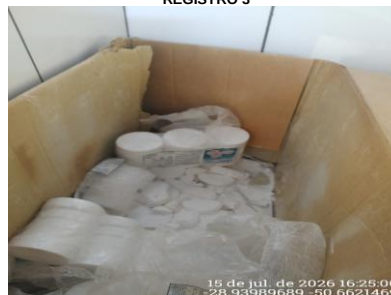
| NC | CÓDIGO DA NC | UNIDADE | Poço SFP CFE 03 |
|---|---|---|---|
| 194 | A2.20 | CONSTATAÇÃO | A embalagem aberta, podendo haver contaminação e perda de eficiência do produto. |

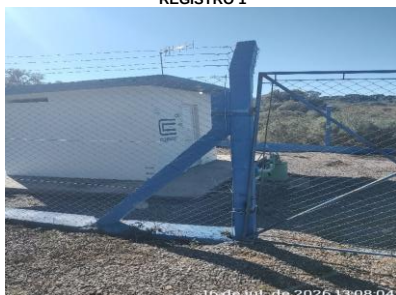
REGISTRO 1

| NC | CÓDIGO DA NC | UNIDADE | Poço SFP JUA 01 |
|---|---|---|---|
| 195 | A2.1 | CONSTATAÇÃO | Não há identificação por placa ou outro meio. |

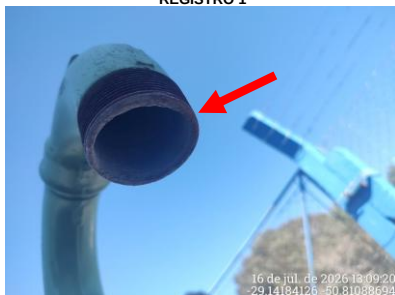
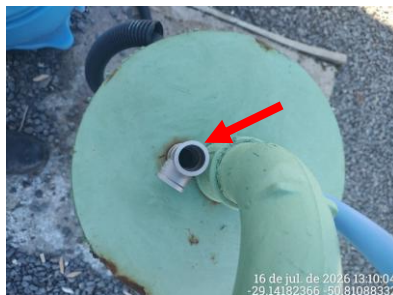
REGISTRO 1

| NC | CÓDIGO DA NC | UNIDADE | Poço SFP JUA 01 |
|---|---|---|---|
| 197 | A2.12 | CONSTATAÇÃO | A tampa do poço possui aberturas permitindo a entrada de agentes externos. |

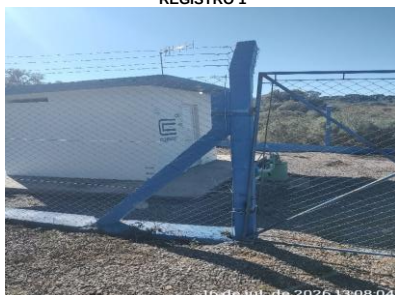
REGISTRO 1

| NC | CÓDIGO DA NC | UNIDADE | Poço SFP JUA 01 |
|---|---|---|---|
| 198 | A2.13 | CONSTATAÇÃO | Unidade não apresenta mapa de risco ou outra técnica ou ferramenta apropriada referente a saúde e segurança do trabalho |

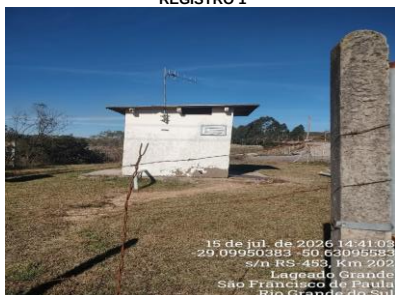
REGISTRO 1

| NC | CÓDIGO DA NC | UNIDADE | Poço SFP LGR 01 |
| 204 | A2.13 | CONSTATAÇÃO | Unidade não apresenta mapa de risco ou outra técnica ou ferramenta apropriada referente a saúde e segurança do trabalho |

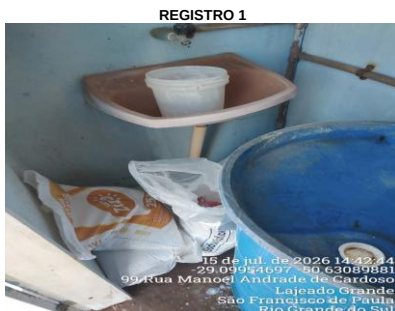
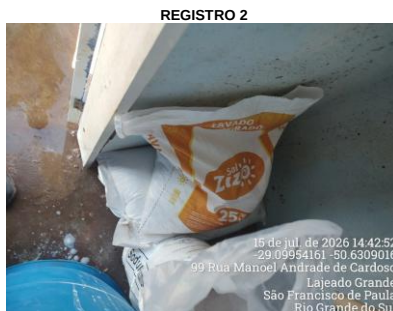
| NC | CÓDIGO DA NC | UNIDADE | Poço SFP LGR 01 |
| GRUPO | PRAZO | NÃO CONFORMIDADE | Armazenamento inadequado de produtos químicos. |

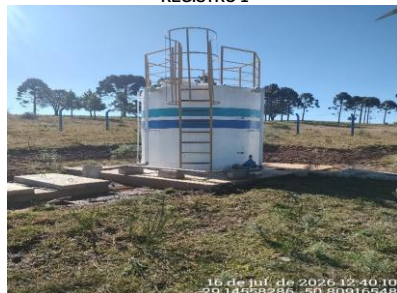
### REGISTRO 1

| NC | CÓDIGO DA NC | UNIDADE | Reservatório R Juá |
| 210 | A5.1 | CONSTATAÇÃO | Identificação ausente ou ilegível. |

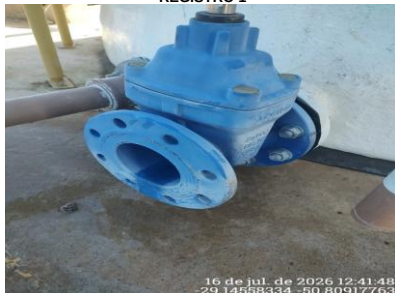
REGISTRO 1

| NC | CÓDIGO DA NC | UNIDADE | Reservatório R Juá |
| 212 | A5.3 | CONSTATAÇÃO | Vazamento aparente em registro |

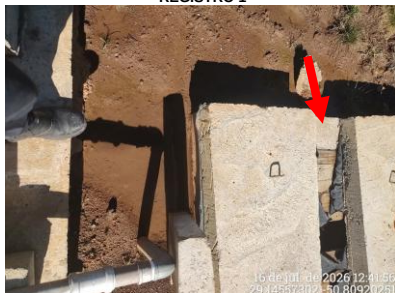
REGISTRO 1

| NC | CÓDIGO DA NC | UNIDADE | Reservatório R Juá |
| 213 | A5.16 | CONSTATAÇÃO | Ausência de dispositivo de proteção contra quedas |

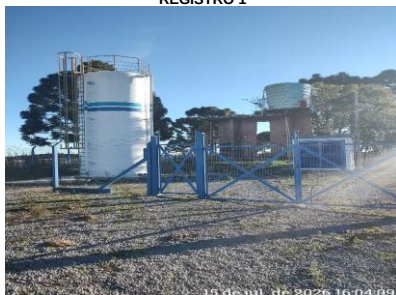
### REGISTRO 1

| NC | CÓDIGO DA NC | UNIDADE | Reservatório R Cazuza |
| 218 | A5.18 | CONSTATAÇÃO | Unidade não apresenta mapa de risco ou outra técnica ou ferramenta apropriada referente a saúde e segurança do trabalho |
