## REGULAÇÃO RELATÓRIO TÉCNICO DE FISCALIZAÇÃO N. 1752/2024 – RTF

**Fiscalização regular no Sistema de  
Abastecimento de Água e Sistema de  
Esgotamento Sanitário de Bagé/RS.**

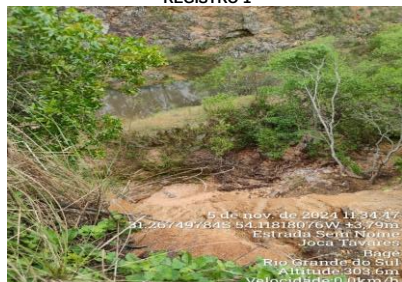
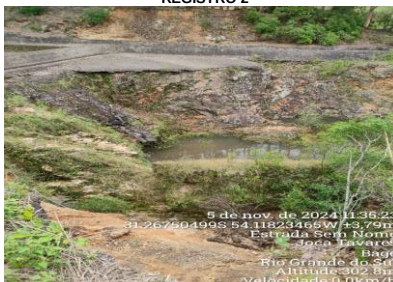
| NC | CÓDIGO DA NC | UNIDADE | Captação Superficial - Barragem Sanga Rasa |
|---|---|---|---|
| 9 | A1.13 | CONSTATAÇÃO | Vertedouro apresenta-se danificado, com sinais de erosão, e deslizamento de solo na margem, representando potencial risco a estrutura do vertedor e barramento |

| NC | CÓDIGO DA NC | UNIDADE | Captação Superficial - Barragem Sanga Rasa |
|---|---|---|---|
| 2 | 180 dias | OBSERVAÇÃO | Apresentar laudo indicando o grau de estabilidade da estrutura. |

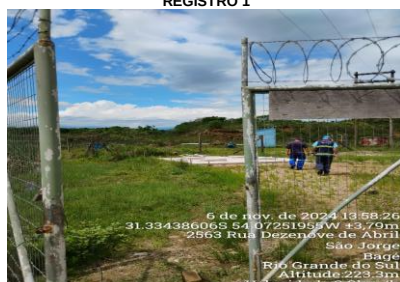
REGISTRO 1

| NC | CÓDIGO DA NC | UNIDADE | Captação Superficial - Pedreira |
|---|---|---|---|
| 14 | A1.1 | CONSTATAÇÃO | Inexistência de placa de identificação da unidade, ou similar. |

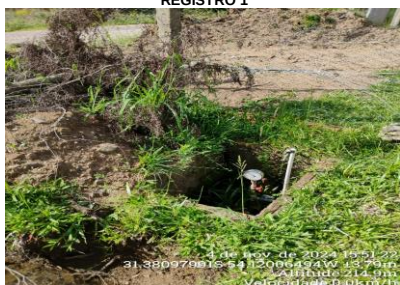
REGISTRO 1

| NC | CÓDIGO DA NC | UNIDADE | Captação Superficial - Pedreira |
|---|---|---|---|
| 15 | A1.3 | CONSTATAÇÃO | Inexistência de outorga de captação ou outorga vencida. |

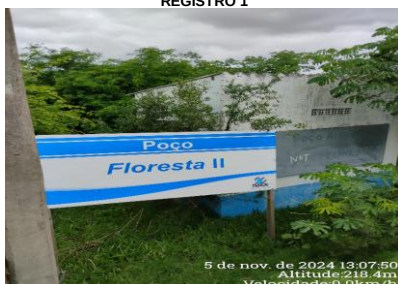
REGISTRO 1

| NC | CÓDIGO DA NC | UNIDADE | Poço Floresta 2 |
|---|---|---|---|
| 23 | A2.26 | CONSTATAÇÃO | Ausência de informação oficial se unidade consiste em reserva técnica, ou unidade desativada. Em caso de unidade desativada apresentar cronograma de tamponamento ou apresentar registro de tamponamento desenvolvido por profissional técnico habilitado. |

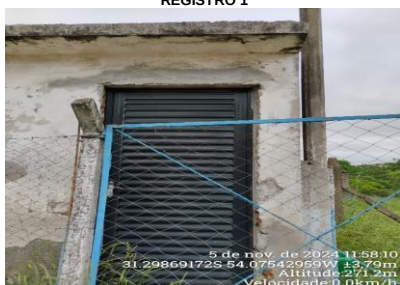
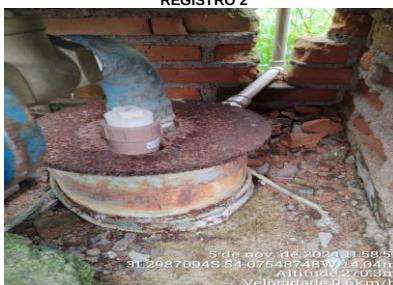
| NC | CÓDIGO DA NC | UNIDADE | Poço Floresta 2 |
|---|---|---|---|
| 24 | A2.4 | CONSTATAÇÃO | Não foi encaminhada outorga do poço |

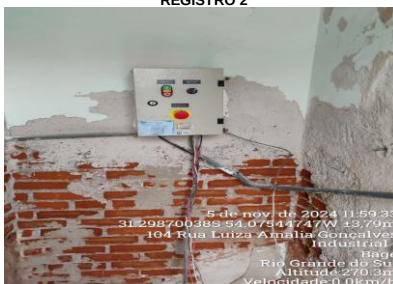
REGISTRO 2

| NC | CÓDIGO DA NC | UNIDADE | Poço Malafaia 1 |
|---|---|---|---|
| 26 | A2.10 | CONSTATAÇÃO | Casa de química apresenta danos e falhas de conservação. |

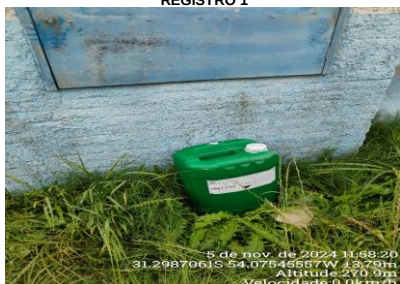
REGISTRO 1

| NC | CÓDIGO DA NC | UNIDADE | Poço Malafaia 1 |
|---|---|---|---|
| 27 | A2.20 | CONSTATAÇÃO | Produtos químicos acondicionados em local inadequado, exposto ao tempo e em contato direto com o solo. |

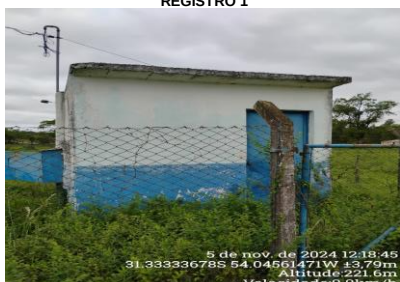
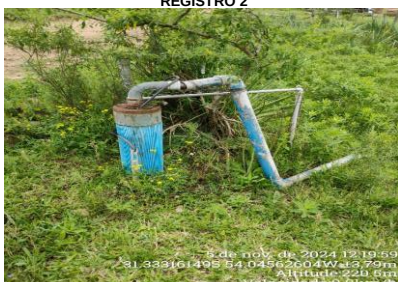
| NC | CÓDIGO DA NC | UNIDADE | Poço Santa Terezinha |
|---|---|---|---|
| 32 | A2.26 | CONSTATAÇÃO | Ausência de informação oficial se unidade consiste em reserva técnica, ou unidade desativada. Em caso de unidade desativada apresentar cronograma de tamponamento ou apresentar registro de tamponamento desenvolvido por profissional técnico habilitado. |

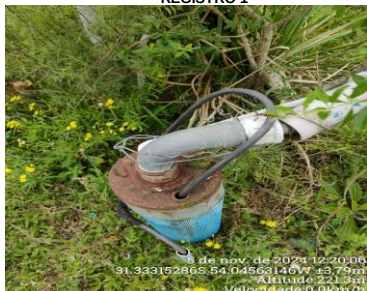
REGISTRO 1

| NC | CÓDIGO DA NC | UNIDADE | Poço Santa Terezinha |
|---|---|---|---|
| 33 | A2.12 | CONSTATAÇÃO | Tampa do poço apresenta aberturas e frestas possibilitando entrada de materiais, representando risco de contaminação da água. |

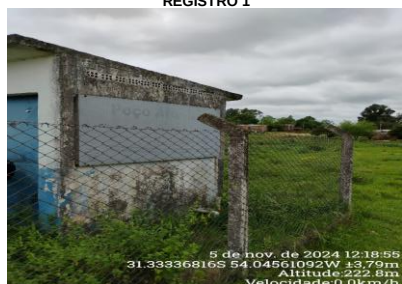
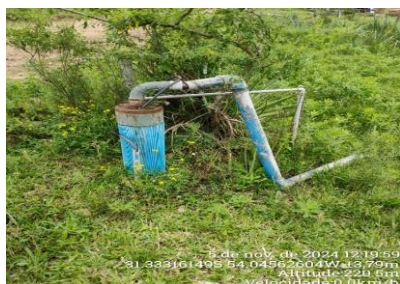
REGISTRO 1

| NC | CÓDIGO DA NC | UNIDADE | Poço Santa Terezinha |
|---|---|---|---|
| 30 | A2.1 | CONSTATAÇÃO | Placa com nome está apagada. |

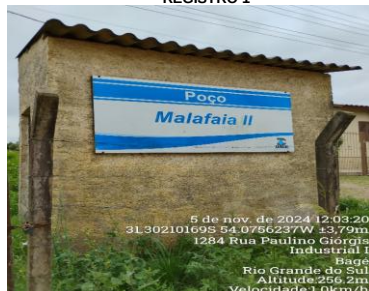
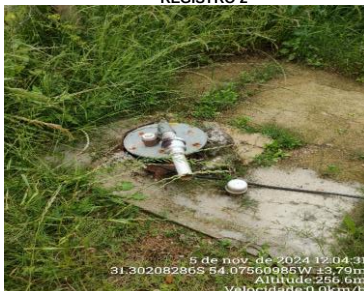
| NC | CÓDIGO DA NC | UNIDADE | Poço Malafaia 2 |
|---|---|---|---|
| 35 | A2.4 | CONSTATAÇÃO | Inexistência de outorga de captação ou outorga vencida. |

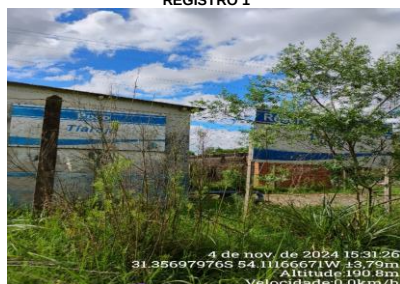
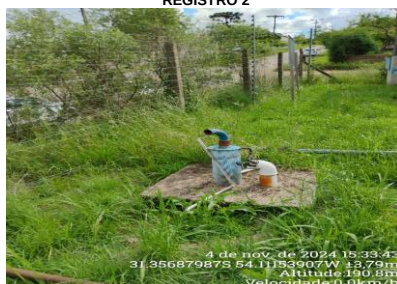
| NC | CÓDIGO DA NC | UNIDADE | Poço Stand |
|---|---|---|---|
| 38 | A7.6 | CONSTATAÇÃO | Ausência de macromedidor |

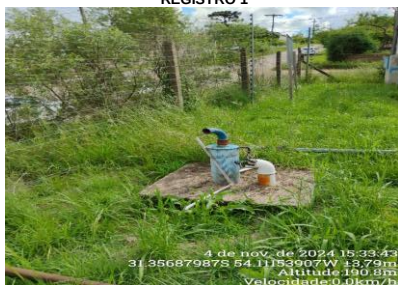
REGISTRO 1

| NC | CÓDIGO DA NC | UNIDADE | Poço Tiaraju |
|---|---|---|---|
| 42 | A2.4 | CONSTATAÇÃO | Não foi encaminhada outorga do poço |

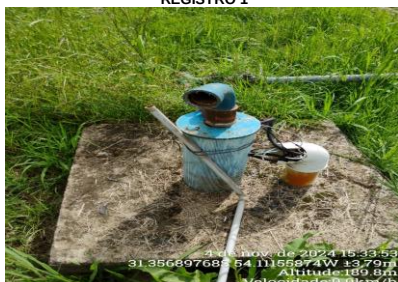
REGISTRO 1

| NC | CÓDIGO DA NC | UNIDADE | Poço Tiaraju |
|---|---|---|---|
| 44 | A2.12 | CONSTATAÇÃO | Poço apresenta aberturas e frestas possibilitando entrada de materiais, representando risco de contaminação da água. |

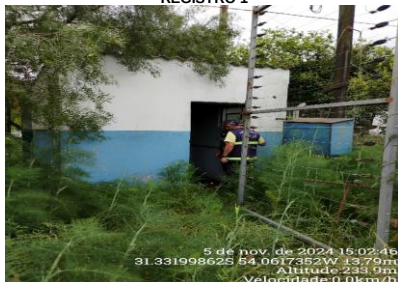
REGISTRO 1

| NC | CÓDIGO DA NC | UNIDADE | EBAT 1 |
|---|---|---|---|
| 45 | A3.4 | CONSTATAÇÃO | Ausência de bomba reserva para acionamento imediato. |

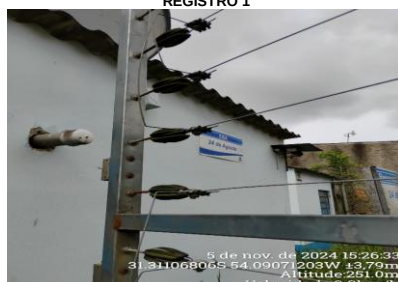
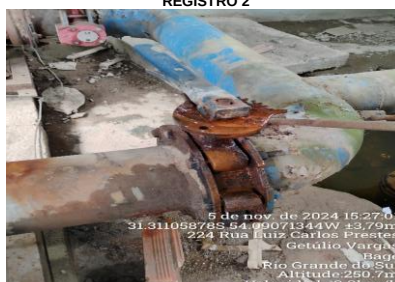
| NC | CÓDIGO DA NC | UNIDADE | EBAT 24 de agosto |
|---|---|---|---|
| 47 | A3.5 | CONSTATAÇÃO | Vazamento aparente em dispositivos hidráulicos. |

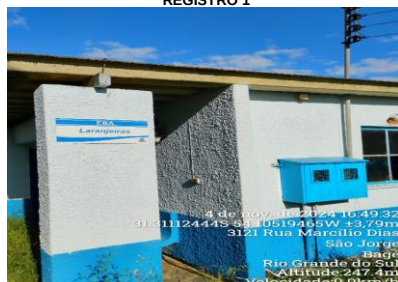
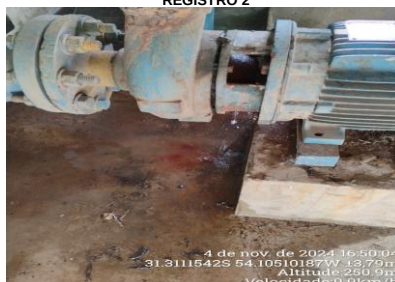
| NC | CÓDIGO DA NC | UNIDADE | EBAT Laranjeiras |
|---|---|---|---|
| 48 | A3.5 | CONSTATAÇÃO | Perda de água excessiva em dispositivos hidráulicos. |

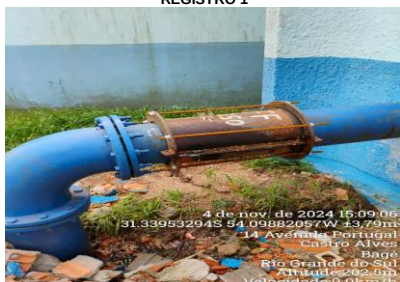
REGISTRO 1

| NC | CÓDIGO DA NC | UNIDADE | EBAT Morro Belém/Curva |
|---|---|---|---|
| 50 | A3.5 | CONSTATAÇÃO | Vazamento em tubulação. |

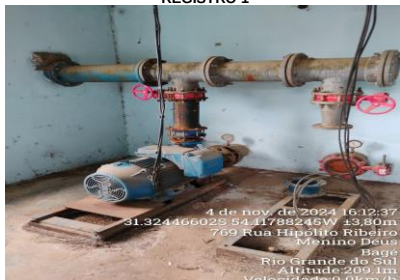
REGISTRO 1

| NC | CÓDIGO DA NC | UNIDADE | EBAT Passo das Tropas |
|---|---|---|---|
| 51 | A3.4 | CONSTATAÇÃO | Ausência de bomba reserva |

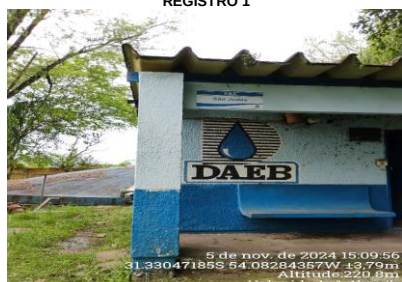
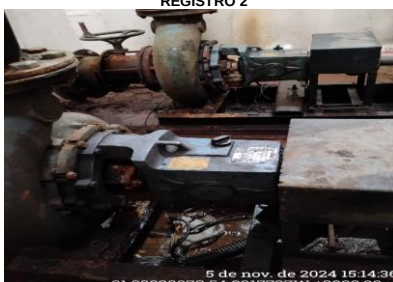
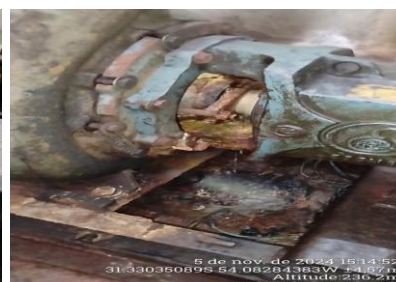
| NC | CÓDIGO DA NC | UNIDADE | EBAT São Judas |
|---|---|---|---|
| 53 | A3.5 | CONSTATAÇÃO | Perda de água excessiva em dispositivos hidráulicos de ambas as bombas. |

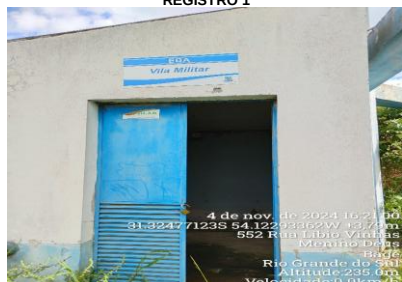
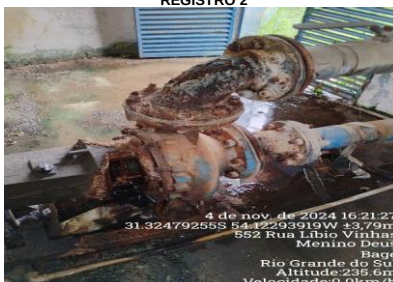
| NC | CÓDIGO DA NC | UNIDADE | EBAT Vila Militar |
|---|---|---|---|
| 54 | A3.5 | CONSTATAÇÃO | Perda de água excessiva em dispositivos hidráulicos de ambas as bombas. |

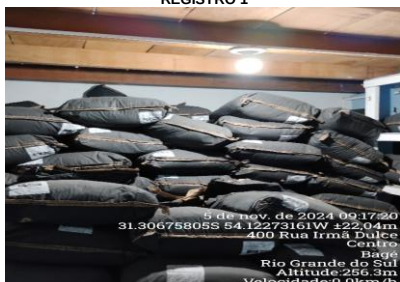
REGISTRO 1

| NC | CÓDIGO DA NC | UNIDADE | ETA |
|---|---|---|---|
| 56 | A4.20 | CONSTATAÇÃO | Carvão empilhado de forma inadequada, altura superior ao limite de 1,80 m. |

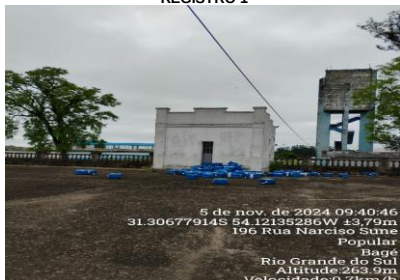
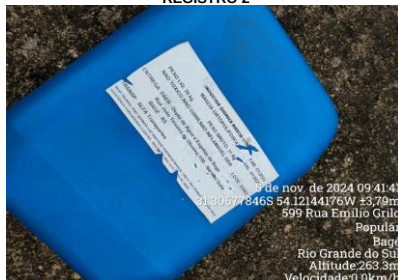
| NC | CÓDIGO DA NC | UNIDADE | RESERVATÓRIO I - ETA 4000m³ Semi-enterrado |
|---|---|---|---|
| 57 | A5.17 | CONSTATAÇÃO | Acúmulo de condicionadores de produto químico em local aberto e inadequado. |

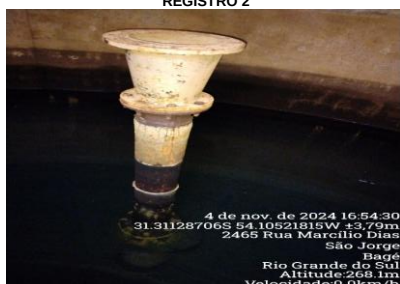
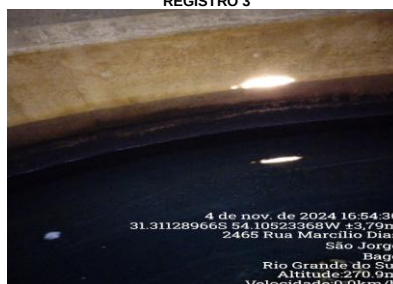
| NC | CÓDIGO DA NC | UNIDADE | RESERVATÓRIO Laranjeiras 100m³ elevado |
|---|---|---|---|
| 62 | A5.11 | CONSTATAÇÃO | Ausência de laudo de limpeza do reservatório nos últimos doze meses. |

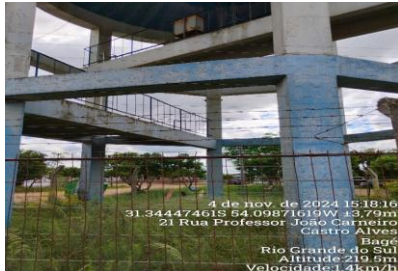
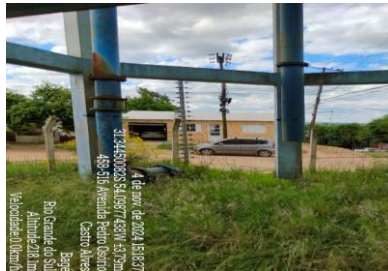
| NC | CÓDIGO DA NC | UNIDADE | RESERVATÓRIO Laranjeiras 300m³ apoiado |
|---|---|---|---|
| 63 | A5.8 | CONSTATAÇÃO | Tubulação de extravazamento não possui tela de proteção |

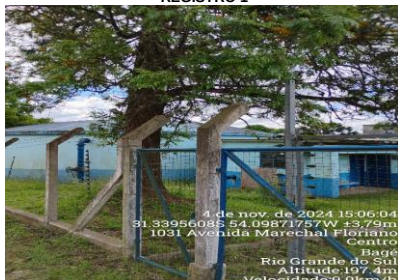
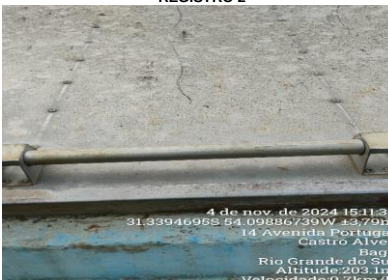
| NC | CÓDIGO DA NC | UNIDADE | RESERVATÓRIO Morro Belém/Curva 250m³ elevado |
|---|---|---|---|
| 65 | A5.5 | CONSTATAÇÃO | Tampa de abertura sem devido travamento. |

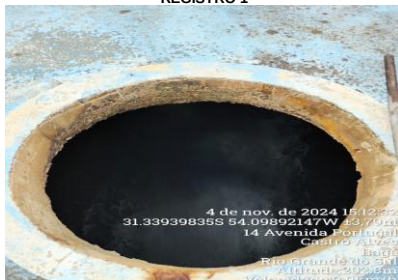
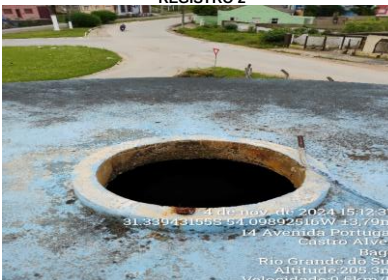
| NC | CÓDIGO DA NC | UNIDADE | RESERVATÓRIO Morro Belém/Curva 250m³ elevado |
|---|---|---|---|
| 66 | A5.6 | CONSTATAÇÃO | Abertura de ventilação completamente aberta, sem dispositivos para evitar entrada de potenciais contaminantes. |

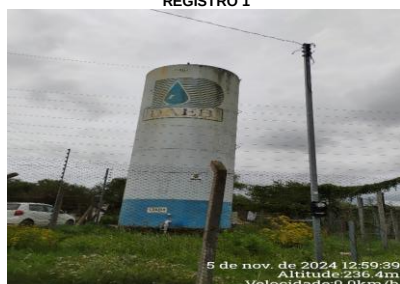
REGISTRO 1

| NC | CÓDIGO DA NC | UNIDADE | RESERVATÓRIO Floresta -m³ apoiado |
|---|---|---|---|
| 68 | A5.1 | CONSTATAÇÃO | Placa de identificação apagada |

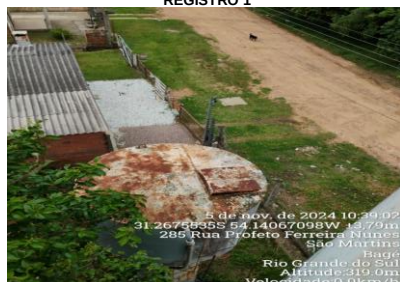
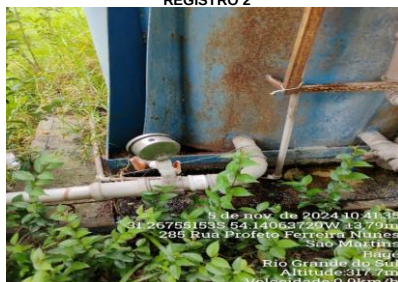
| NC | CÓDIGO DA NC | UNIDADE | RESERVATÓRIO São Domingos -m³ elevado |
|---|---|---|---|
| 69 | A5.17 | CONSTATAÇÃO | Falta de capina/roçada na unidade |

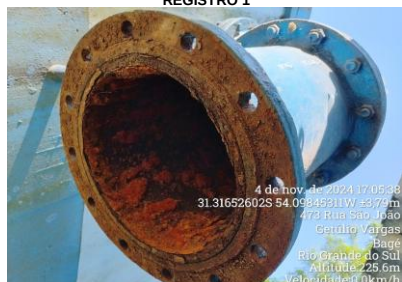
REGISTRO 1

| NC | CÓDIGO DA NC | UNIDADE | RESERVATÓRIO São João 500m³ apoiado |
| 72 | A5.6 | CONSTATAÇÃO | Tubulação de extravazamento não apresenta tela ou dispositivo de proteção contra entrada de materiais. |

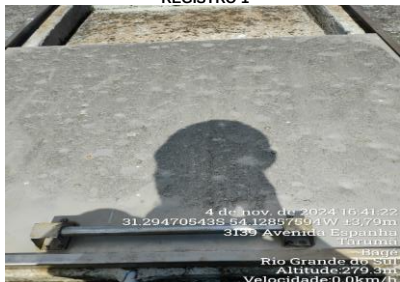
REGISTRO 1

| NC | CÓDIGO DA NC | UNIDADE | RESERVATÓRIO São Martins 500m³ apoiado |
| 75 | 6.4 | CONSTATAÇÃO | Tampa sem cadeado |

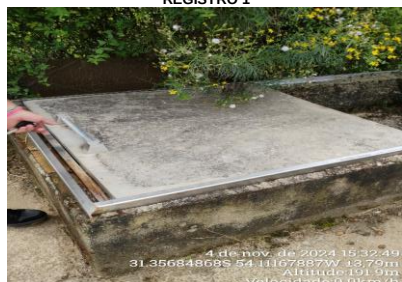
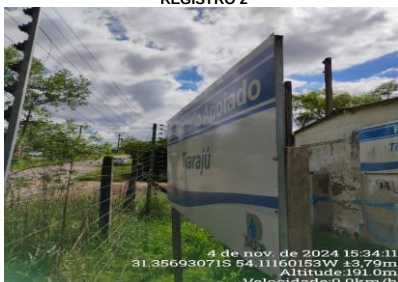
| NC | CÓDIGO DA NC | UNIDADE | RESERVATÓRIO São Martins 250m³ elevado |
| 78 | A5.17 | CONSTATAÇÃO | Falta de capina/roçada na unidade |

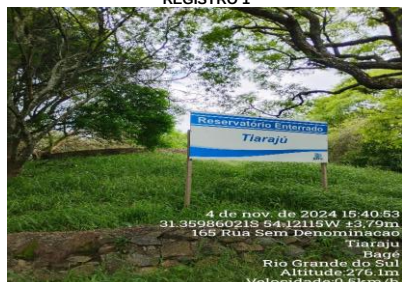
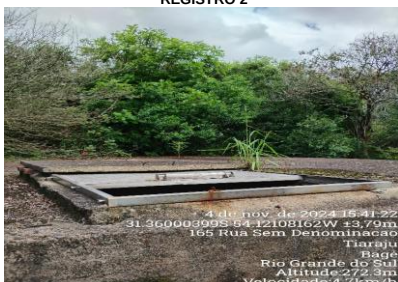
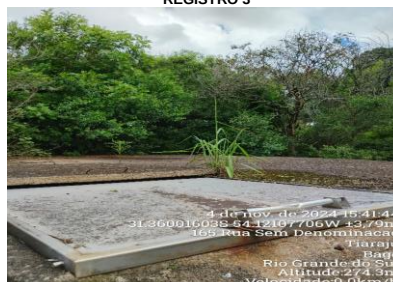
| NC | CÓDIGO DA NC | UNIDADE | RESERVATÓRIO Tiaraju 100m³ enterrado |
| 80 | A5.5 | CONSTATAÇÃO | Tampa de abertura sem devido travamento. |

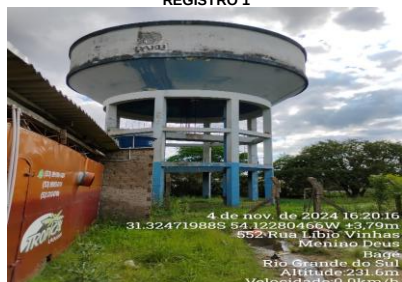
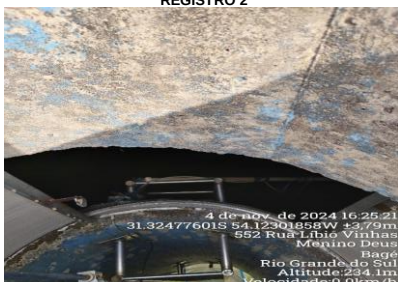
| NC | CÓDIGO DA NC | UNIDADE | RESERVATÓRIO Vila Militar 150m³ elevado (Desativado) |
| 81 | A5.5 | CONSTATAÇÃO | Abertura de inspeção com tela de proteção ausente. |

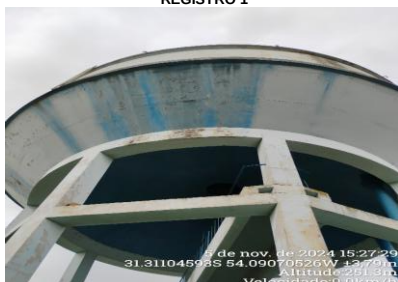
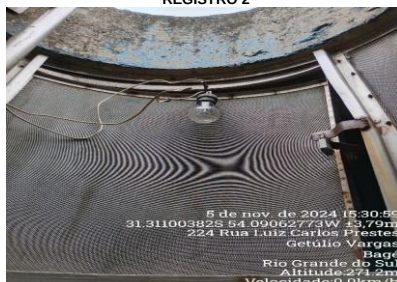
| NC | CÓDIGO DA NC | UNIDADE | RESERVATÓRIO 24 de agosto 250m³ elevado |
| 83 | A5.5 | CONSTATAÇÃO | Abertura de inspeção com tela de proteção precária. |

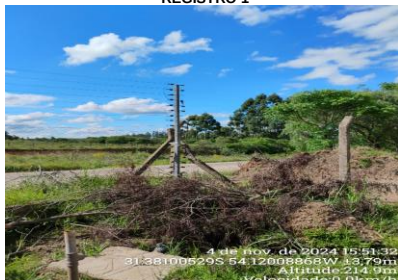
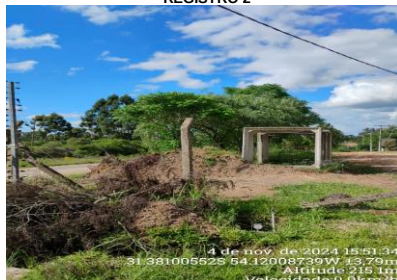
| NC | CÓDIGO DA NC | UNIDADE | RESERVATÓRIO Aeroporto -m³ elevado (Desativado) |
| 84 | A5.17 | CONSTATAÇÃO | Falta de capina/roçada na unidade |

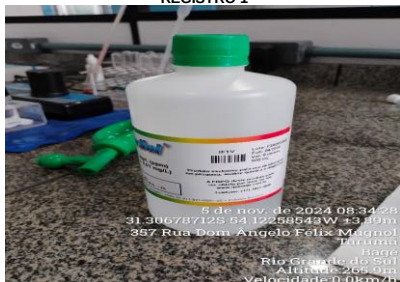
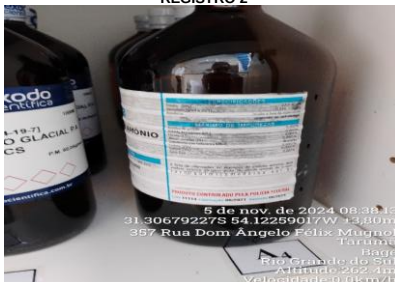
| NC | CÓDIGO DA NC | UNIDADE | Laboratório ETA - água |
| 86 | A6.1 | CONSTATAÇÃO | Produto químico vencido |

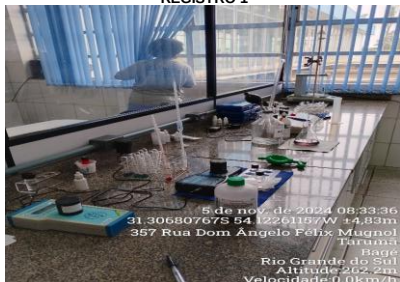
REGISTRO 1

| NC | CÓDIGO DA NC | UNIDADE | Laboratório ETA - água |
| 87 | A6.3 | CONSTATAÇÃO | Sem registro das ações de calibração diária dos equipamentos utilizados para análise. |

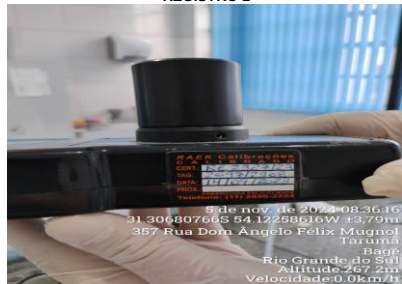
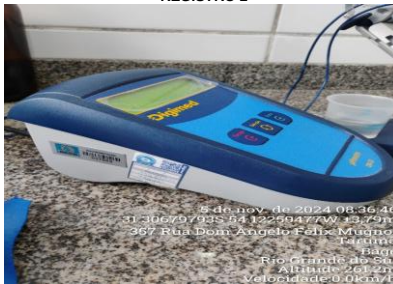
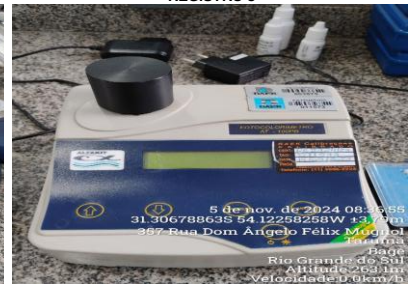
| NC | CÓDIGO DA NC | UNIDADE | Laboratório ETA - água |
| 2 | 90 dias | OBSERVAÇÃO | Etiquetas apresentam data de 2023, e não apresentam próxima aferição/calibração a ser realizada. |

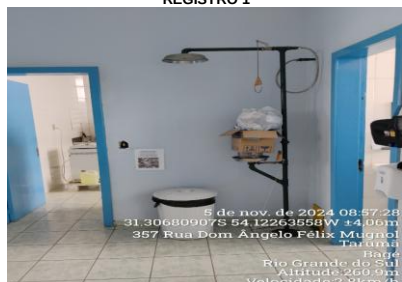
REGISTRO 1

| NC | CÓDIGO DA NC | UNIDADE | Laboratório ETA - água |
| 89 | A6.5 | CONSTATAÇÃO | Chuveiro de emergência e lava olhos obstruído com materiais e sem funcionalidade. |

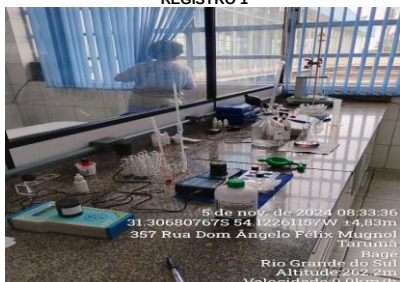
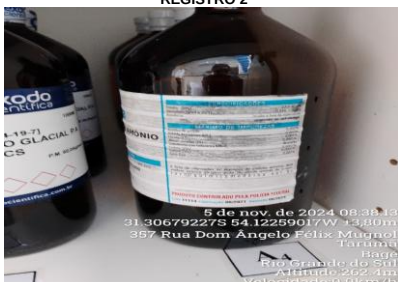
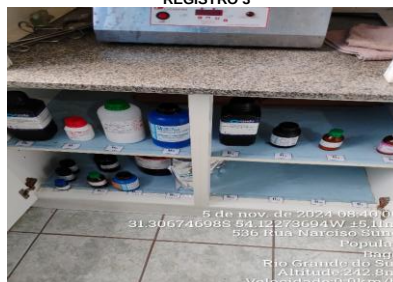
| NC | CÓDIGO DA NC | UNIDADE | Laboratório ETA - água |
| 90 | A6.8 | CONSTATAÇÃO | As FISPQs dos reagentes presentes no laboratório não estão disponíveis e de fácil acesso. |

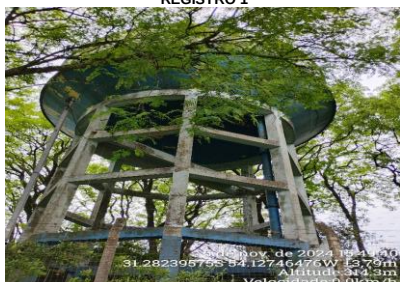
REGISTRO 1

| NC | CÓDIGO DA NC | UNIDADE | RESERVATÓRIO São Martins 250m³ elevado |
| 92 | A5.1 | CONSTATAÇÃO | Placa de identificação apagada |

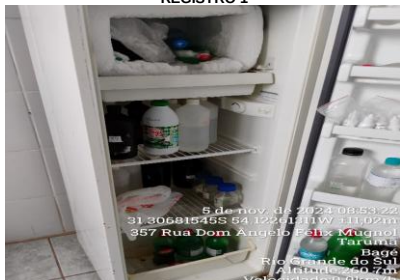
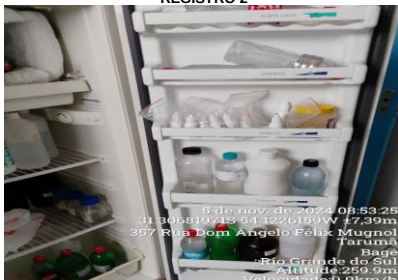
| NC | CÓDIGO DA NC | UNIDADE | Laboratório ETA - água |
| 93 | A6.12 | CONSTATAÇÃO | Alimentos, reagentes e amostras de água acondicionados em um mesmo refrigerador. |

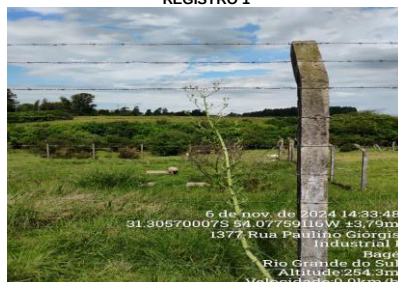
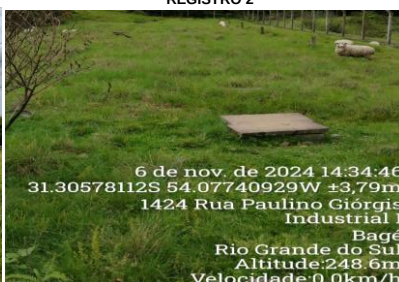
| NC | CÓDIGO DA NC | UNIDADE | ETE Bairro Ipiranga 2 |
|---|---|---|---|
| 119 | E2.1 | CONSTATAÇÃO | Não foi enviada a licença do operação da unidade |

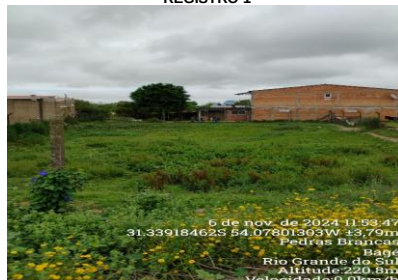
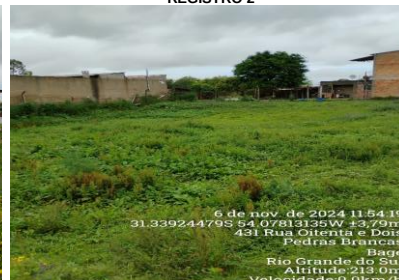
| NC | CÓDIGO DA NC | UNIDADE | ETE Pedras Brancas 1 |
|---|---|---|---|
| 122 | E2.1 | CONSTATAÇÃO | Não foi enviada a licença de operação da unidade |

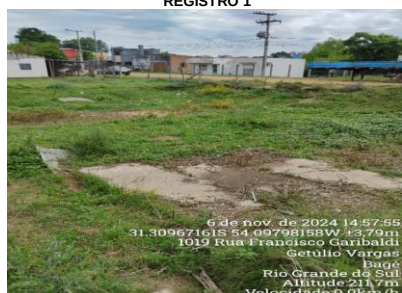
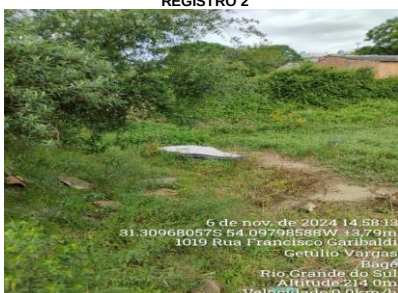
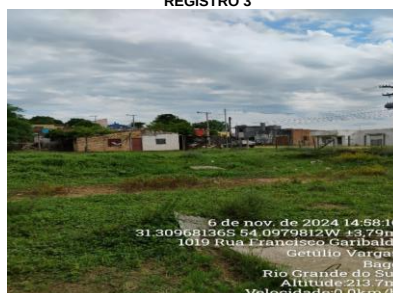
| NC | CÓDIGO DA NC | UNIDADE | ETE São Bernardo 1 |
|---|---|---|---|
| 125 | E2.15 | CONSTATAÇÃO | Falta de capina/roçada na unidade |

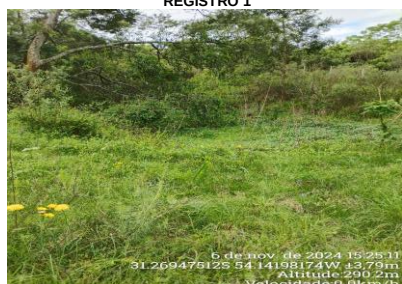
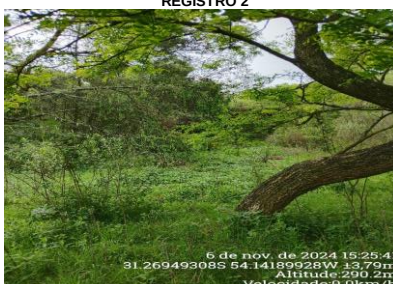
| NC | CÓDIGO DA NC | UNIDADE | ETE São Domingos 1 |
|---|---|---|---|
| 129 | E2.1 | CONSTATAÇÃO | Não foi enviada a licença de operação da unidade |

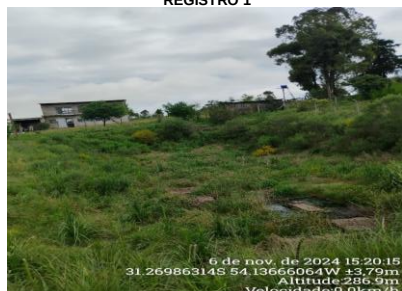
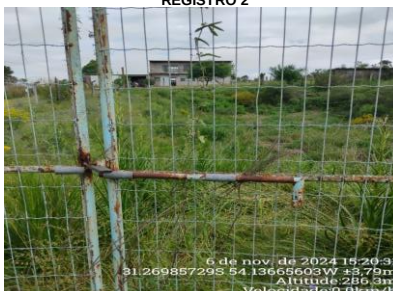
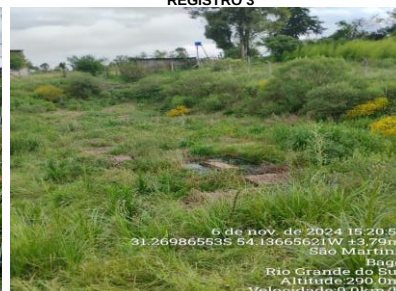
| NC | CÓDIGO DA NC | UNIDADE | ETE São Domingos 2 |
|---|---|---|---|
| 131 | E2.1 | CONSTATAÇÃO | Não foi enviada a licença de operação da unidade |

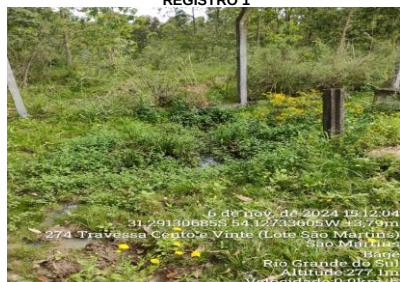
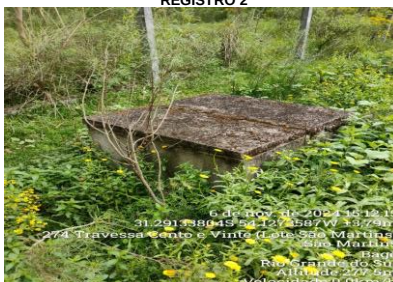
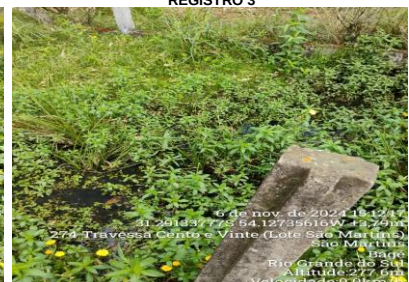
| NC | CÓDIGO DA NC | UNIDADE | ETE São Martins |
|---|---|---|---|
| 138 | E2.12 | CONSTATAÇÃO | O efluente está sendo extravasado provavelmente devido à obstrução das estruturas. |

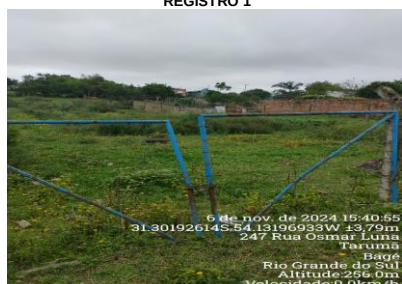
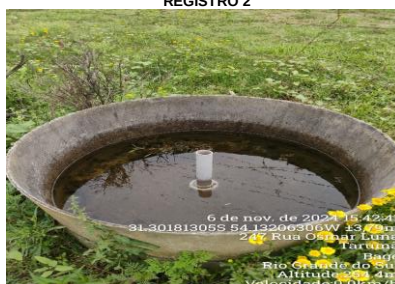
| NC | CÓDIGO DA NC | UNIDADE | ETE Vila Brum |
|---|---|---|---|
| 141 | E2.1 | CONSTATAÇÃO | Não foi enviada a licença do operação da unidade |

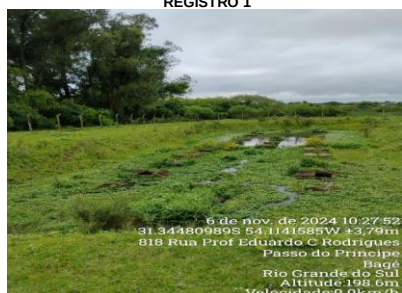
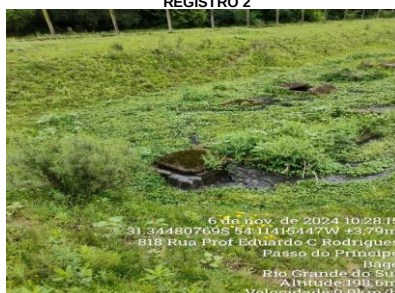
| NC | CÓDIGO DA NC | UNIDADE | ETE Vila Gaúcha |
|---|---|---|---|
| 143 | E2.1 | CONSTATAÇÃO | Não foi enviada a licença de operação da unidade |

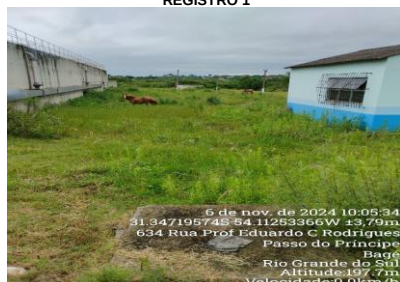
| NC | CÓDIGO DA NC | UNIDADE | ETE Central |
|---|---|---|---|
| 147 | E2.4 | CONSTATAÇÃO | Área não esta isolada do acesso de terceiros e animais. |

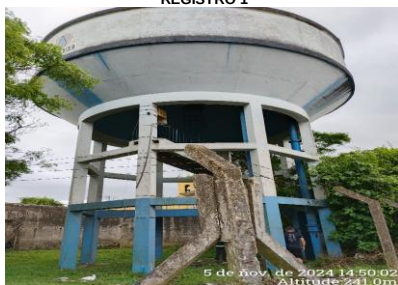
| NC | CÓDIGO DA NC | UNIDADE | RESERVATÓRIO Passo das Tropas 750m³ apoiado |
|---|---|---|---|
| 155 | A5.4 | CONSTATAÇÃO | Vazamento em infiltração |
