**REGULAÇÃO**  
**RELATÓRIO TÉCNICO DE FISCALIZAÇÃO N. 1834/2026– RTF****Fiscalização regular no Sistema de  
Abastecimento de Água e Sistema de  
Esgotamento Sanitário de Sapucaia do  
Sul/RS.****1. CONSIDERAÇÕES PRELIMINARES**

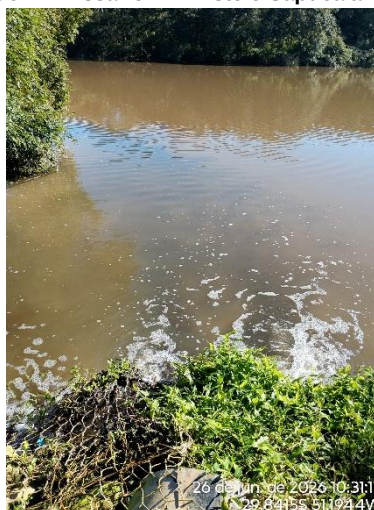
**Figura 6 – Emissário ETE Esteio Sapucaia**

No âmbito deste processo, foi emitido o Auto de Infração PA01 em decorrência do lançamento de efluente da estação de tratamento de esgoto que provocou alteração visual na coloração do corpo hídrico receptor, conforme pode ser visualizado na figura 6.

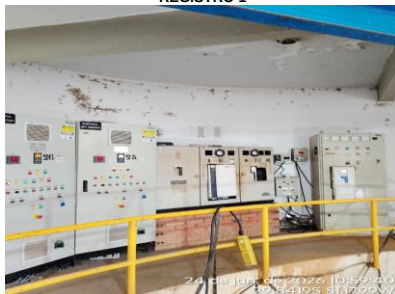
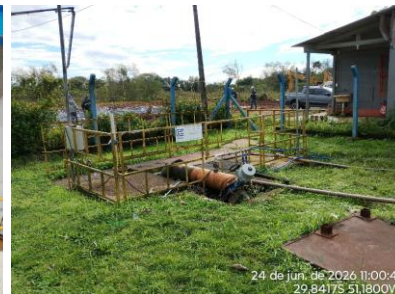
REGISTRO 1

| NC | CÓDIGO DA NC | UNIDADE | Captação 2 |
|---|---|---|---|
| 3 | A1.14 | CONSTATAÇÃO | Unidade não apresenta mapa de risco ou outra técnica ou ferramenta apropriada referente a saúde e segurança do trabalho |

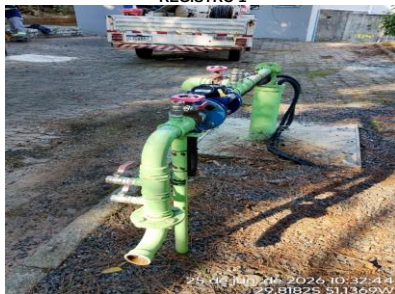
REGISTRO 1

| NC | CÓDIGO DA NC | UNIDADE | Poço junto ao R15 |
|---|---|---|---|
| 6 | A2.1 | CONSTATAÇÃO | Não há identificação por placa ou outro meio. |

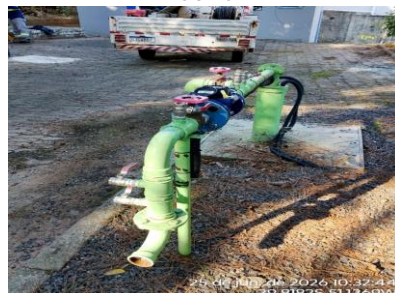
REGISTRO 1

| NC | CÓDIGO DA NC | UNIDADE | Poço junto ao R15 |
|---|---|---|---|
| 8 | - | CONSTATAÇÃO | Unidade não foi informada no anexo II. |

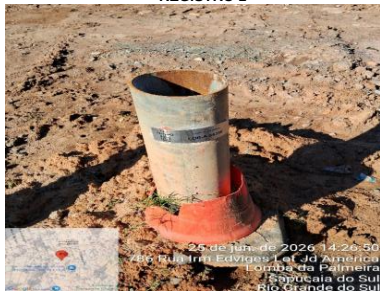
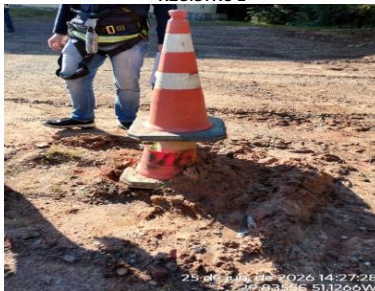
| NC | CÓDIGO DA NC | UNIDADE | Poço junto ao R22 |
|---|---|---|---|
| 11 | A2.1 | CONSTATAÇÃO | Não há identificação por placa ou outro meio. |

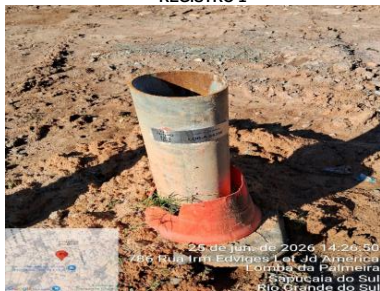
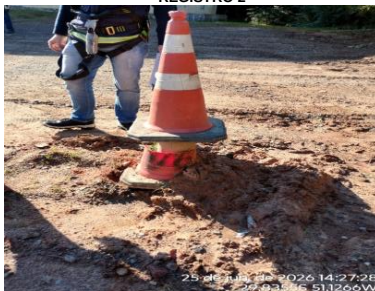
| NC | CÓDIGO DA NC | UNIDADE | Poço R22 |
|---|---|---|---|
| 12 | A2.11 | CONSTATAÇÃO | O poço não tem laje sanitária. |

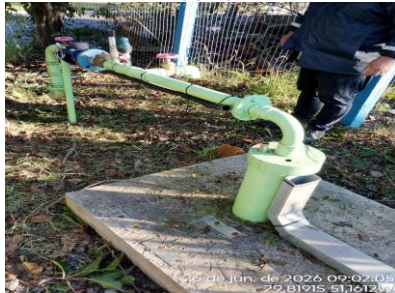
REGISTRO 1

| NC | CÓDIGO DA NC | UNIDADE | Poço Kurashiki |
|---|---|---|---|
| 14 | A2.4 E A2.26 | CONSTATAÇÃO | Não encaminhar a AGESAN-RS outorga/cadastro SIOUT de captação da unidade ou documento de desativação do poço junto ao DRH, conforme solicitado no ofício de aviso de fiscalização: Item 4.1 apresentar todos os dados relativos aos recursos hídricos disponíveis na área de prestação dos serviços e os meios adotados para seu monitoramento e preservação de acordo com a legislação em vigor e as especificações do Anexo C – Avaliação de Disponibilidades Hídricas de Superfície, da NBR-ABNT 12.211, à critério da equipe de fiscalização. |

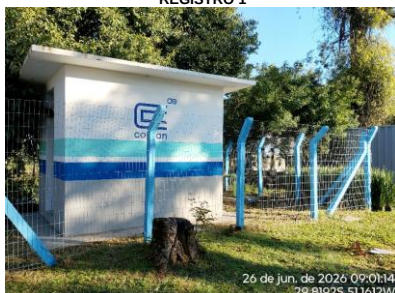
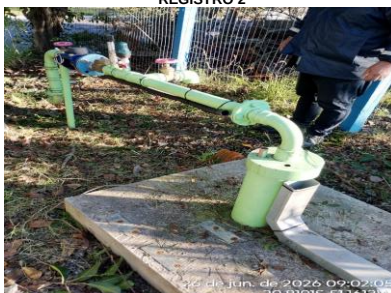
| NC | CÓDIGO DA NC | UNIDADE | Poço Kurashiki |
|---|---|---|---|
| 15 | - | CONSTATAÇÃO | Unidade não foi informada no anexo II. |

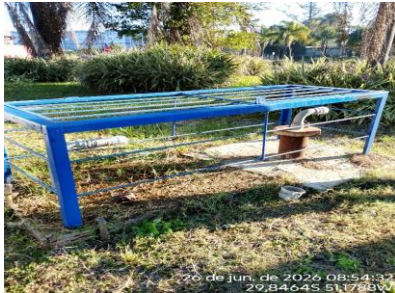
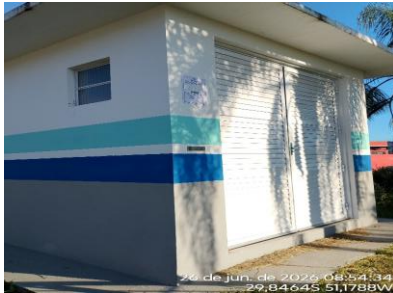
| NC | CÓDIGO DA NC | UNIDADE | Poço Bombeiros |
|---|---|---|---|
| 18 | - | CONSTATAÇÃO | Unidade não foi informada no anexo II. |

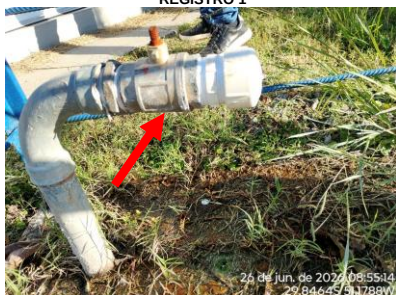
REGISTRO 1

| NC | CÓDIGO DA NC | UNIDADE | Poço Bombeiros |
|---|---|---|---|
| 20 | A2.7 | CONSTATAÇÃO | Vazamento aparente em tubulação/conexão/bomba químicos |

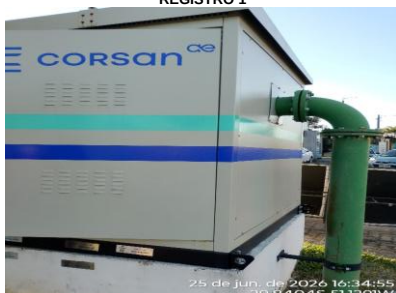
REGISTRO 1

| NC | CÓDIGO DA NC | UNIDADE | EBAT 12A |
|---|---|---|---|
| 21 | A3.1 | CONSTATAÇÃO | Não há identificação por placa ou outro meio. |

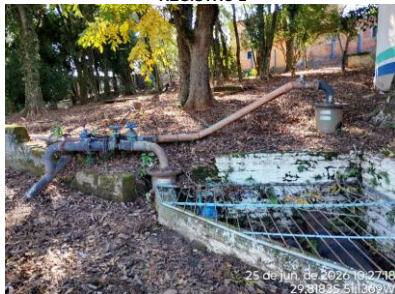
REGISTRO 1

| NC | CÓDIGO DA NC | UNIDADE | EBAT 26 |
|---|---|---|---|
| 22 | A3.5 | CONSTATAÇÃO | Vazamento aparente em equipamento/bomba |

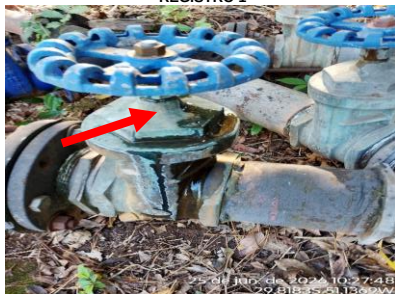
REGISTRO 1

| NC | CÓDIGO DA NC | UNIDADE | EBAT junto ao R15 |
|---|---|---|---|
| 24 | A3.5 | CONSTATAÇÃO | Vazamento aparente em equipamento/bomba |

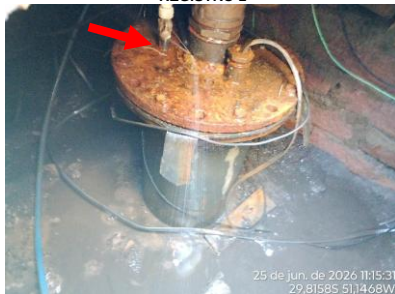
REGISTRO 1

| NC | CÓDIGO DA NC | UNIDADE | EBAT 19 |
|---|---|---|---|
| 26 | A3.5 | CONSTATAÇÃO | Vazamento aparente em tubulação/conexão/registro |

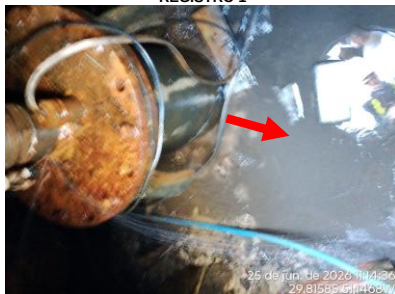
REGISTRO 1

| NC | CÓDIGO DA NC | UNIDADE | EBAT 19 |
|---|---|---|---|
| 27 | A3.6 | CONSTATAÇÃO | Drenagem da área das bombas está insuficiente, gerando acúmulo de água. |

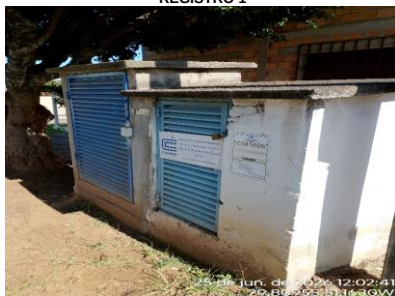
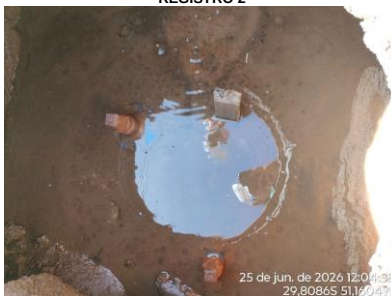
| NC | CÓDIGO DA NC | UNIDADE | EBAT 23 |
|---|---|---|---|
| 29 | A3.6 | CONSTATAÇÃO | Drenagem da área está insuficiente, gerando acúmulo de água. |

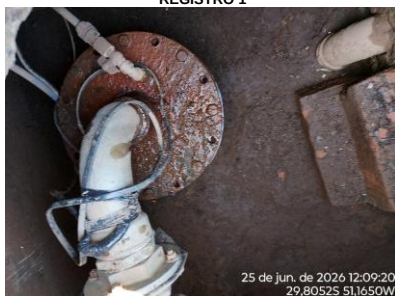
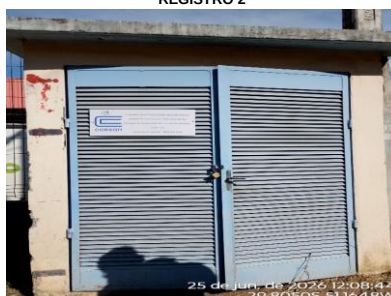
| NC | CÓDIGO DA NC | UNIDADE | EBA 23A |
|---|---|---|---|
| 30 | A3.4 | CONSTATAÇÃO | Ausência de bomba reserva devidamente instalada para acionamento imediato. |

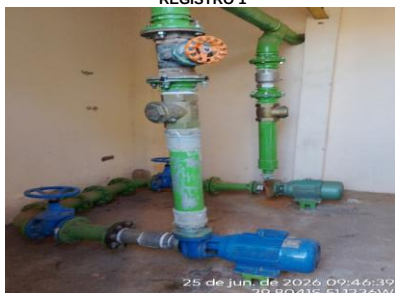
REGISTRO 1

| NC | CÓDIGO DA NC | UNIDADE | EBAT 38 |
|---|---|---|---|
| 36 | A3.10 | CONSTATAÇÃO | Unidade não apresenta mapa de risco ou outra técnica ou ferramenta apropriada referente a saúde e segurança do trabalho |

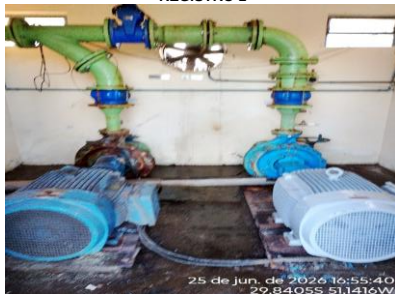
REGISTRO 1

| NC | CÓDIGO DA NC | UNIDADE | EBAT 12 |
|---|---|---|---|
| 37 | A3.5 | CONSTATAÇÃO | Vazamento aparente em tubulação/conexão/registro |

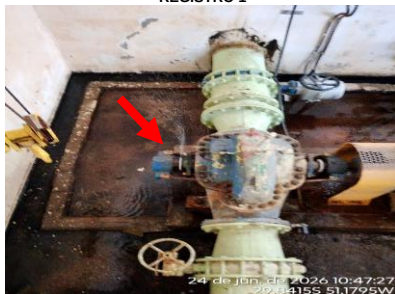
REGISTRO 1

| NC | CÓDIGO DA NC | UNIDADE | EBAT 10 |
|---|---|---|---|
| 39 | A3.5 | CONSTATAÇÃO | Perda de água nas gaxetas acima do recomendado, há fluxo constante de água ao invés de gotejamento. |

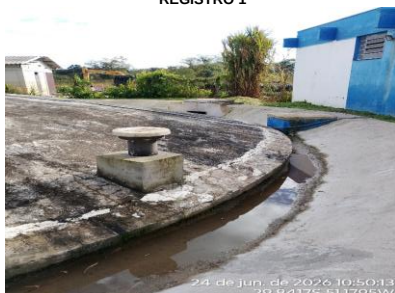
REGISTRO 1

| NC | CÓDIGO DA NC | UNIDADE | Reservatório R10 |
|---|---|---|---|
| 45 | A5.1 | CONSTATAÇÃO | Identificação ausente ou ilegível. |

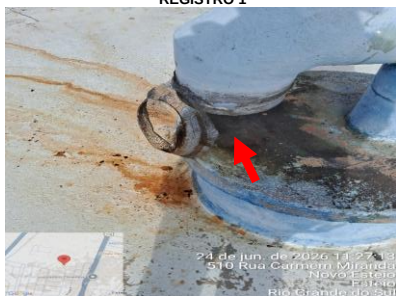
REGISTRO 1

| NC | CÓDIGO DA NC | UNIDADE | Reservatório R12 |
|---|---|---|---|
| 48 | A5.6 | CONSTATAÇÃO | Ausência de tela de proteção na tubulação de ventilação |

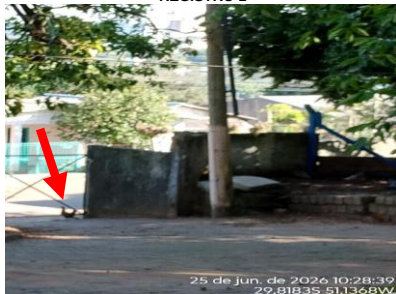
REGISTRO 1

| NC | CÓDIGO DA NC | UNIDADE | Reservatório R15 |
|---|---|---|---|
| 50 | - | CONSTATAÇÃO | Presença de animais no pátio da unidade |

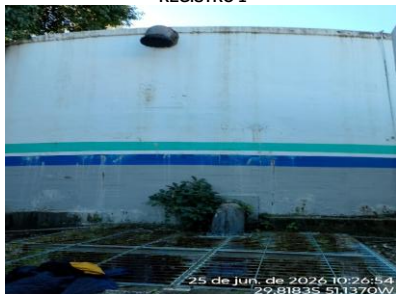
REGISTRO 1

| NC | CÓDIGO DA NC | UNIDADE | Reservatório R15 |
|---|---|---|---|
| 51 | A5.18 | CONSTATAÇÃO | Unidade não apresenta mapa de risco ou outra técnica ou ferramenta apropriada referente a saúde e segurança do trabalho |

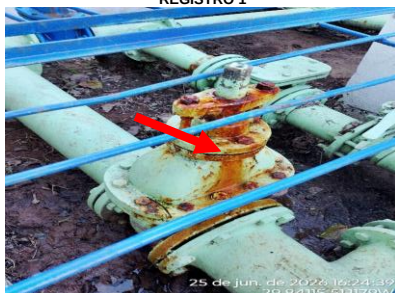
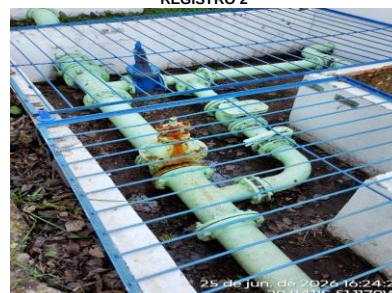
| NC | CÓDIGO DA NC | UNIDADE | Reservatório R16 |
|---|---|---|---|
| 54 | A5.3 | CONSTATAÇÃO | Vazamento aparente em tubulação/conexão/registro |
| 2 | 365 dias | OBSERVAÇÃO | Realizada filmagem |

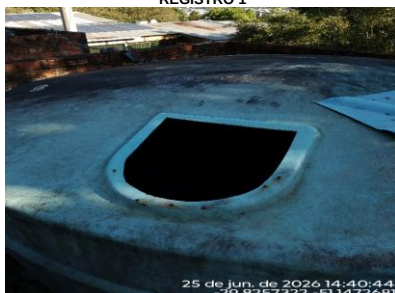
REGISTRO 1

| NC | CÓDIGO DA NC | UNIDADE | Reservatório R19 |
|---|---|---|---|
| 57 | A5.5 | CONSTATAÇÃO | Tampa do reservatório estava aberta. |

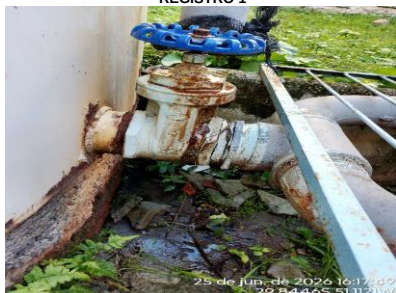
REGISTRO 1

| NC | CÓDIGO DA NC | UNIDADE | Reservatório R26A |
|---|---|---|---|
| 63 | A5.3 | <b>CONSTATAÇÃO</b> | Vazamento aparente em tubulação/conexão/registo |
| 2 | 365 dias | <b>OBSERVAÇÃO</b> | Realizada filmagem |

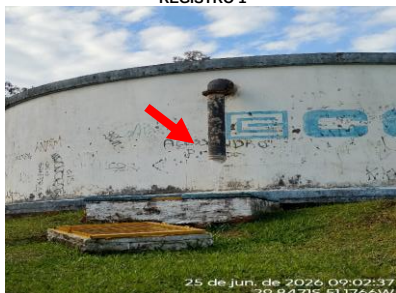
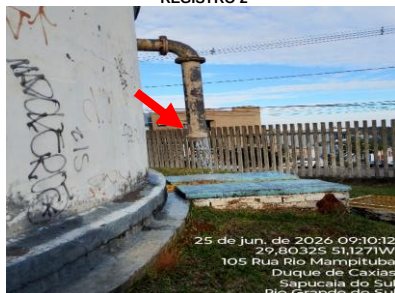
| NC | CÓDIGO DA RM | UNIDADE | Reservatório R27 |
|---|---|---|---|
| 65 | A5.4 | CONSTATAÇÃO | O reservatório apresenta vazamento constante de água. |
| 2 | 365 dias | OBSERVAÇÃO | Realizada filmagem |

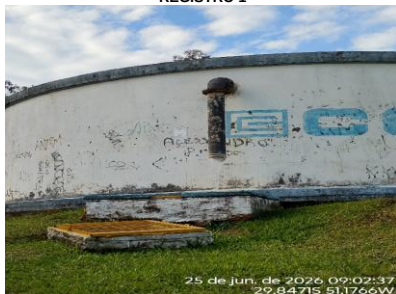
REGISTRO 1

| NC | CÓDIGO DA NC | UNIDADE | Reservatório R27 |
|---|---|---|---|
| 66 | A5.18 | CONSTATAÇÃO | Unidade não apresenta mapa de risco ou outra técnica ou ferramenta apropriada referente a saúde e segurança do trabalho |

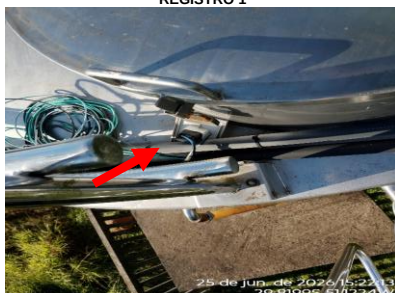
REGISTRO 1

| NC | CÓDIGO DA NC | UNIDADE | Reservatório R29A |
|---|---|---|---|
| 69 | A5.15 | CONSTATAÇÃO | Fiação elétrica em condições inadequadas, com fiação exposta. |

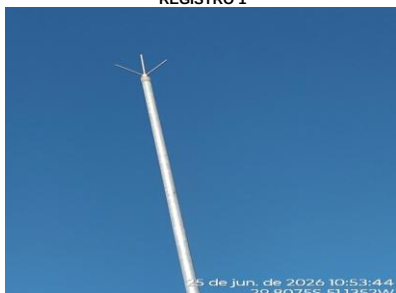
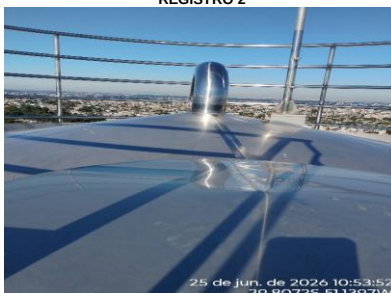
| NC | CÓDIGO DA NC | UNIDADE | Reservatório R31 |
|---|---|---|---|
| 72 | A5.12 | CONSTATAÇÃO | Ausência de cabo no para-raios. |

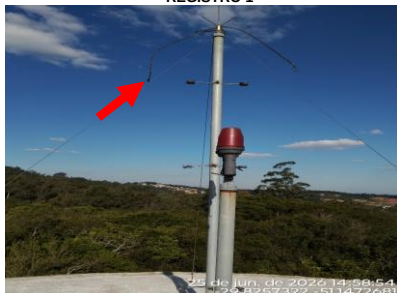
REGISTRO 1

| NC | CÓDIGO DA NC | UNIDADE | Reservatório R32 |
|---|---|---|---|
| 75 | A5.12 | CONSTATAÇÃO | Cabo do para-raios rompido. |

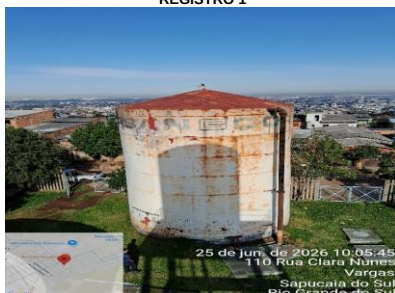
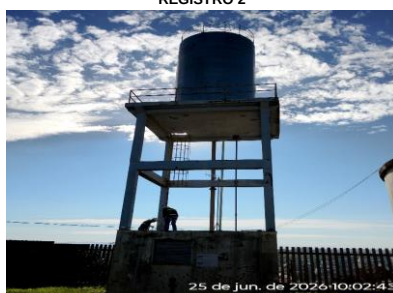
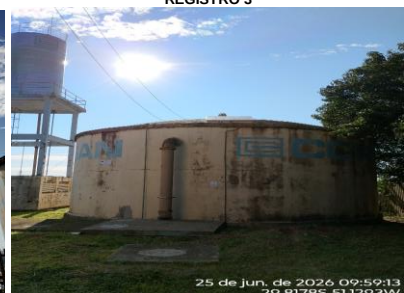
| NC | CÓDIGO DA NC | UNIDADE | ReservatórioS R33 R33A R33B |
|---|---|---|---|
| 78 | A5.18 | CONSTATAÇÃO | Unidade não apresenta mapa de risco ou outra técnica ou ferramenta apropriada referente a saúde e segurança do trabalho |
| GRUPO | PRAZO | NÃO CONFORMIDADE | Não proporcionar a segurança das edificações e dos operadores. |

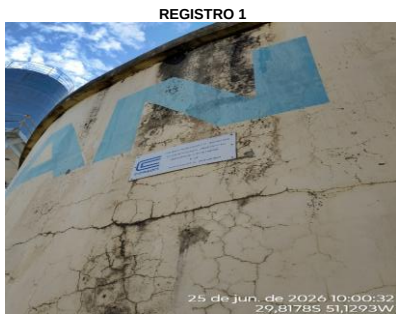
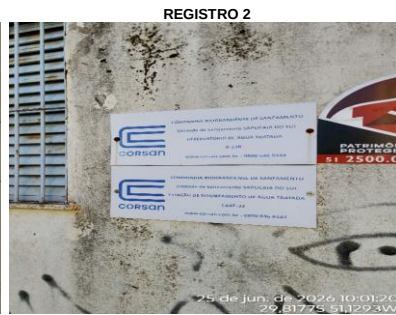
| NC | CÓDIGO DA NC | UNIDADE | Reservatório R33A e R33B |
|---|---|---|---|
| 79 | A5.1 | CONSTATAÇÃO | A identificação não condiz com anexo II encaminhado através do ofício de aviso de fiscalização |
| 2 | 365 dias | OBSERVAÇÃO | Segundo anexo 2 as placas estão invertidas. R33A pelo anexo 2 seria o elevado e o R33B seria o apoiado. |

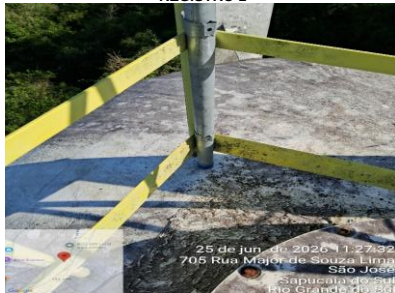
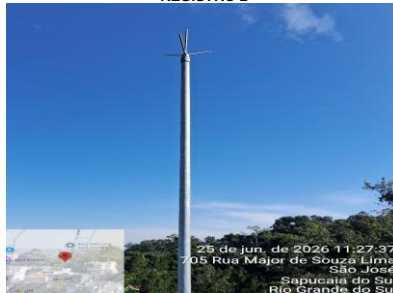
| NC | CÓDIGO DA NC | UNIDADE | Reservatório R34 |
|---|---|---|---|
| 84 | A5.12 | CONSTATAÇÃO | Ausência de cabo no para-raios. |

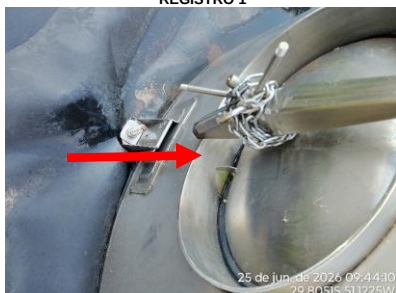
| NC | CÓDIGO DA NC | UNIDADE | Reservatório R38 |
|---|---|---|---|
| 86 | A5.3 | <b>CONSTATAÇÃO</b> | Vazamento aparente em tubulação/conexão/registro |
| 2 | 365 dias | <b>OBSERVAÇÃO</b> | Realizada filmagem |

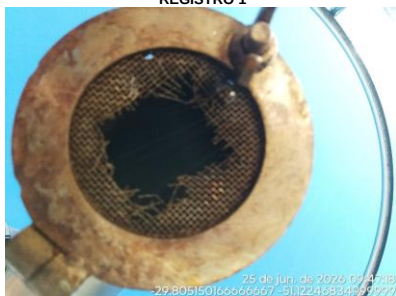
| NC | CÓDIGO DA NC | UNIDADE | Reservatório R38 |
|---|---|---|---|
| 87 | A5.6 | <b>CONSTATAÇÃO</b> | Ausência de tela de proteção na tubulação de ventilação |

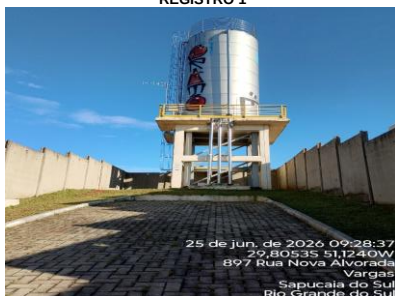
| NC | CÓDIGO DA NC | UNIDADE | Reservatório R38A |
|---|---|---|---|
| 89 | A5.18 | CONSTATAÇÃO | Unidade não apresenta mapa de risco ou outra técnica ou ferramenta apropriada referente a saúde e segurança do trabalho |

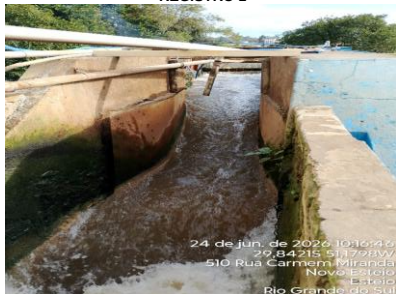
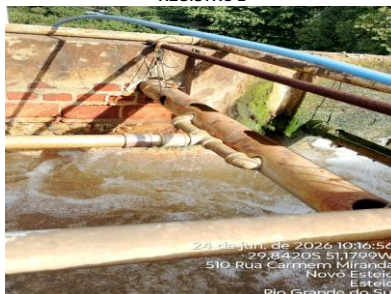
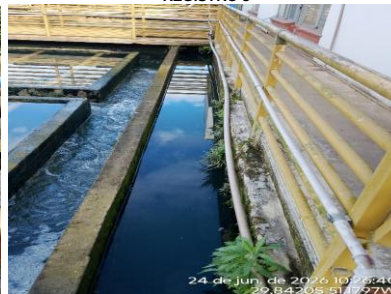
| NC | CÓDIGO DA NC | UNIDADE | ETA |
|---|---|---|---|
| 92 | A4.24 | CONSTATAÇÃO | Bloco de tratamento de água contém acúmulo de matéria orgânica e vegetação |

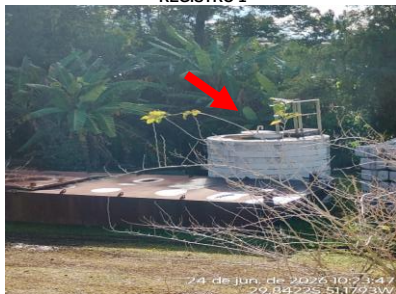
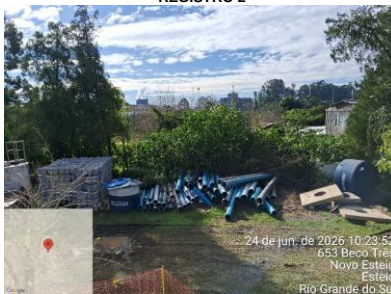
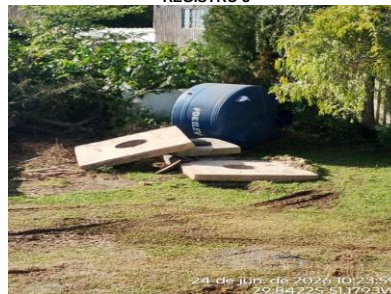
| NC | CÓDIGO DA NC | UNIDADE | ETA |
|---|---|---|---|
| 93 | A4.24 | CONSTATAÇÃO | Materiais/ Resíduos de obra acumulados na unidade |
| 2 | 90 dias | OBSERVAÇÃO | Tanque podendo gerar acúmulo de água e levar a proliferação de vetores. |

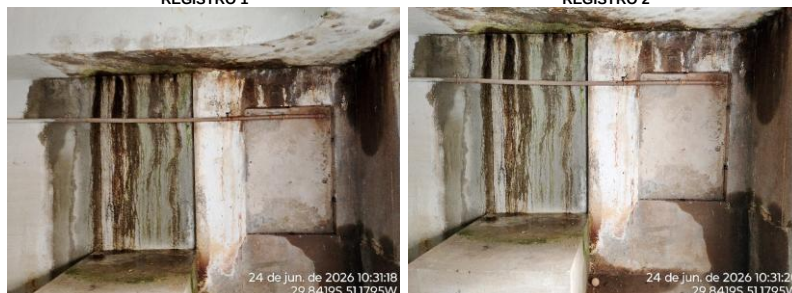
| NC | CÓDIGO DA NC | UNIDADE | ETA |
|---|---|---|---|
| 99 | A4.13 | CONSTATAÇÃO | Unidade apresenta infiltrações em suas estruturas, causando perda de água. - Galeria dos filtros. |

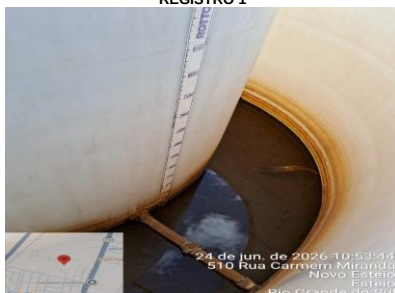
| NC | CÓDIGO DA NC | UNIDADE | ETA |
|---|---|---|---|
| 102 | A4.24 | CONSTATAÇÃO | Acúmulo de água na bacia de contenção do tanque de armazenamento de produto químico, propiciando formação de vetores. |
| 2 | 90 dias | OBSERVAÇÃO | Contenção reservatório Sulfato de Alumínio |

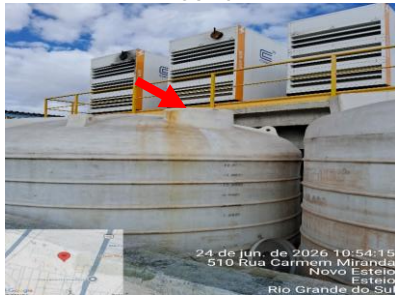
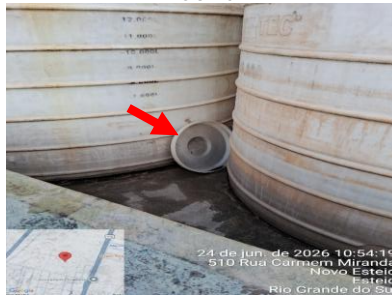
| NC | CÓDIGO DA NC | UNIDADE | ETA |
|---|---|---|---|
| 2 | 90 dias | OBSERVAÇÃO | Reservatório de produto químico sem tampa |

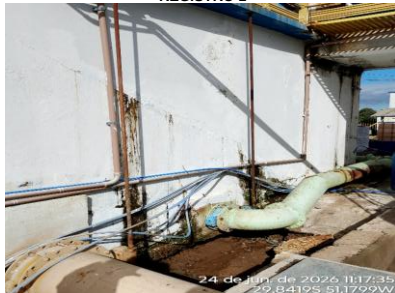
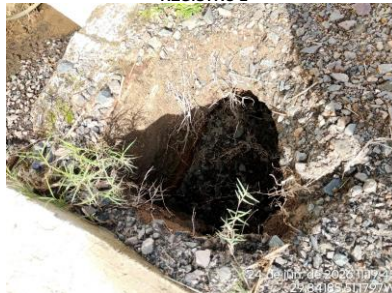
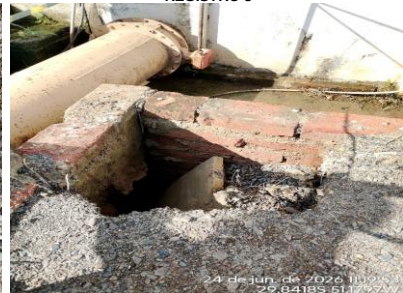
| NC | CÓDIGO DA NC | UNIDADE | ETA |
|---|---|---|---|
| 104 | A4.17 | CONSTATAÇÃO | A galeria de expurgo, localizada nas proximidades dos filtros, apresenta processo de erosão na área de circulação, comprometendo a integridade da estrutura e as condições de segurança |

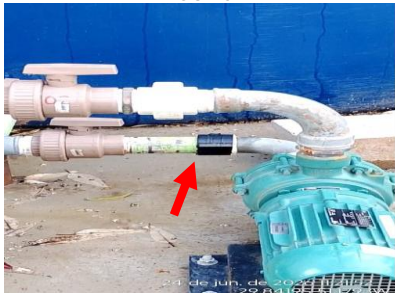
| 111 | A4.13 | CONSTATAÇÃO | Vazamento aparente em tubulação/conexão |
| 2 | 365 dias | OBSERVAÇÃO | Realizada filmagem - Bomba de água para o sistema gerador de hipoclorito |

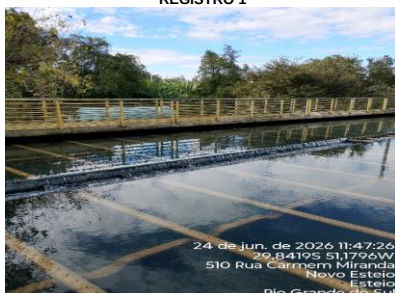
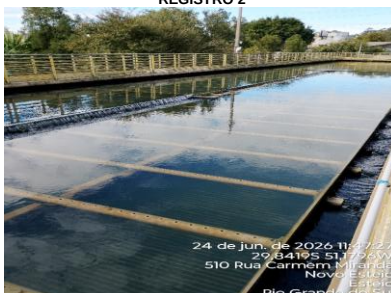
| NC | CÓDIGO DA NC | UNIDADE | ETA |
|---|---|---|---|
| 114 | A4.8 | CONSTATAÇÃO | Vertedores dos decantadores afogados, danificados ou canaletas dos vertedores de água decantada com nivelamento inadequado. |

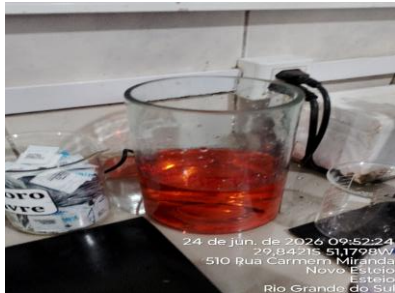
REGISTRO 1

| NC | CÓDIGO DA NC | UNIDADE | Laboratório água |
|---|---|---|---|
| 117 | A6.8 | CONSTATAÇÃO | As FISPQ dos reagentes manipulados no laboratório não estão disponíveis . |

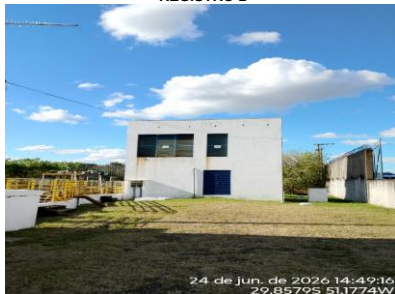
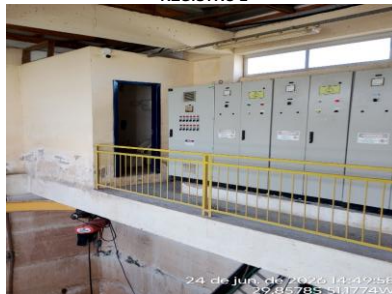
| NC | CÓDIGO DA NC | UNIDADE | EBE 01 |
|---|---|---|---|
| 119 | E1.9 | CONSTATAÇÃO | Unidade não apresenta mapa de risco ou outra técnica ou ferramenta apropriada referente a saúde e segurança do trabalho |
| 2 | 180 dias | OBSERVAÇÃO | Nc reincidente NC 57 processo 1065/24 |

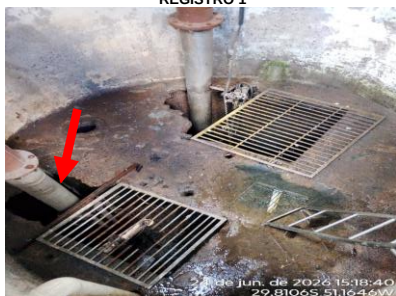
REGISTRO 1

| NC | CÓDIGO DA NC | UNIDADE | EBE 01 |
|---|---|---|---|
| 120 | - | CONSTATAÇÃO | Não foram identificadas medidas de proteção contra inundações na unidade. |

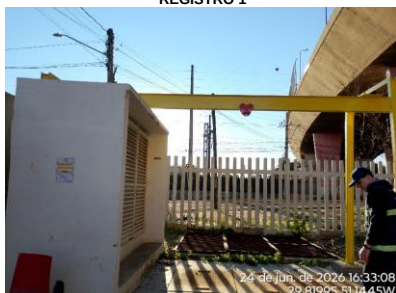
REGISTRO 1

| NC | CÓDIGO DA NC | UNIDADE | EBE 03 |
|---|---|---|---|
| 126 | E1.9 | CONSTATAÇÃO | Unidade não apresenta mapa de risco ou outra técnica ou ferramenta apropriada referente a saúde e segurança do trabalho |

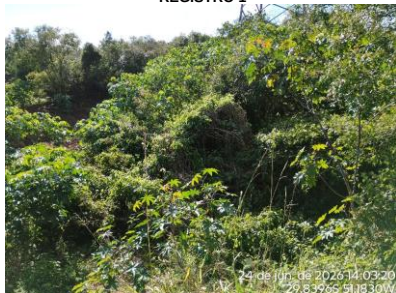
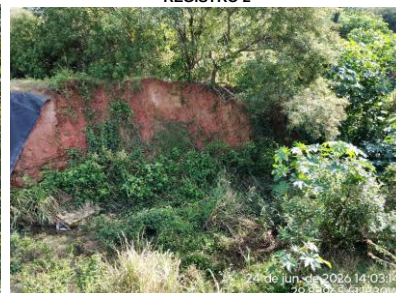
| NC | CÓDIGO DA NC | UNIDADE | ETE Esteio Sapucaia |
|---|---|---|---|
| 128 | E2.4 | CONSTATAÇÃO | Ausência de cercamento ou cercamento danificado |

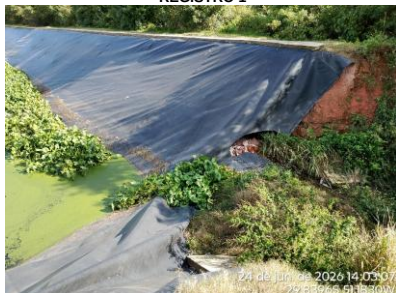
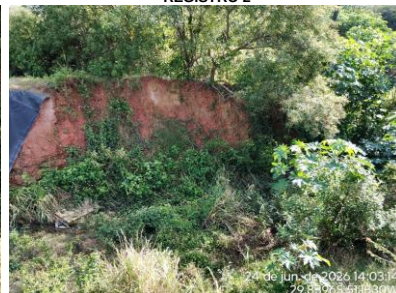
| NC | CÓDIGO DA NC | UNIDADE | ETE Esteio Sapucaia |
|---|---|---|---|
| 129 | E2.17 | CONSTATAÇÃO | Não foram identificadas medidas de proteção contra inundações para proteção do talude da lagoa |
| 2 | 365 dias | OBSERVAÇÃO | O rompimento do talude em decorrência do excesso de chuvas evidencia a necessidade de implantação de medidas de proteção. |

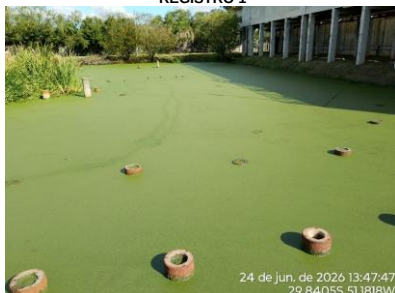
REGISTRO 1

| NC | CÓDIGO DA NC | UNIDADE | ETE Esteio Sapucaia |
|---|---|---|---|
| 131 | E2.15 | CONSTATAÇÃO | Acúmulo de água, permitindo proliferação de vetores. |

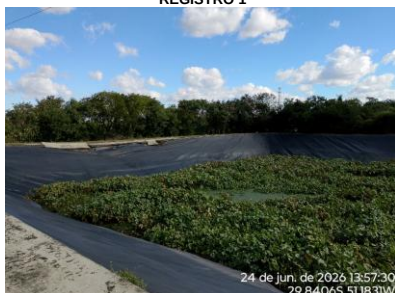
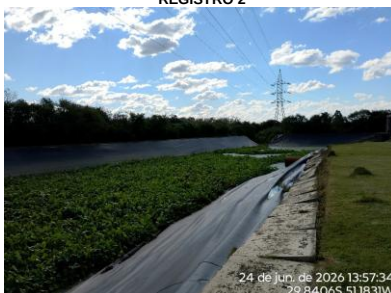
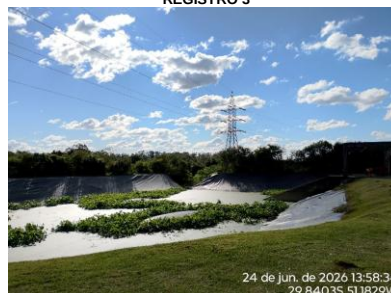
| NC | CÓDIGO DA NC | UNIDADE | ETE Esteio Sapucaia |
|---|---|---|---|
| 132 | E2.15 | CONSTATAÇÃO | Presença de vegetação na lagoa. |

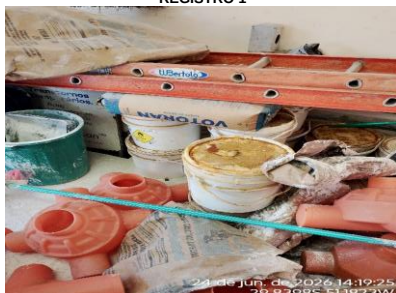
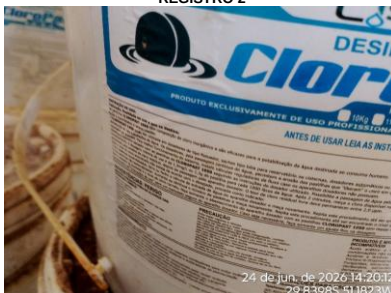
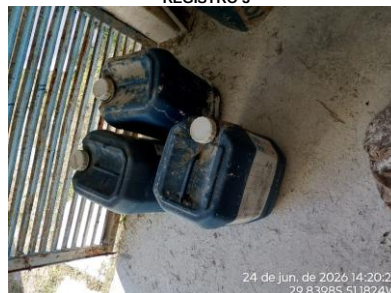
| NC | CÓDIGO DA NC | UNIDADE | ETE Esteio Sapucaia |
|---|---|---|---|
| 137 | E2.14 | CONSTATAÇÃO | Não constam as FISPQ dos insumos de tratamento de esgoto junto ou próximo à área de aplicação. |
| 2 | 90 dias | OBSERVAÇÃO | Não há FISPQs junto a área de geração de hipoclorito. |

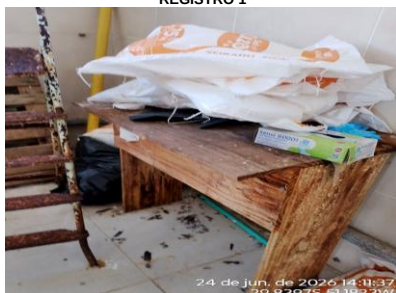
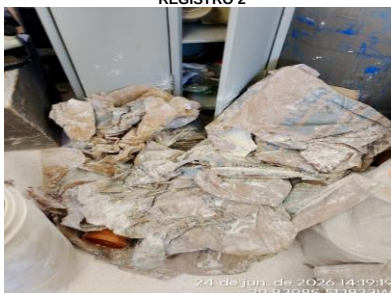
| NC | CÓDIGO DA NC | UNIDADE | ETE Esteio Sapucaia |
|---|---|---|---|
| 138 | E2.18 | CONSTATAÇÃO | Resíduos sólidos dispostos em local inadequado |

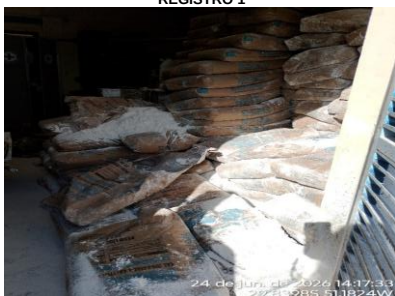
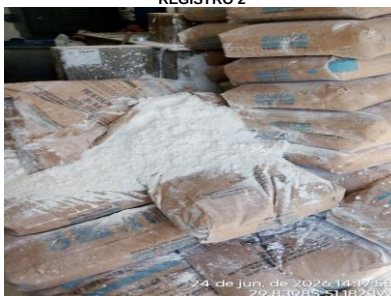
| NC | CÓDIGO DA NC | UNIDADE | ETE Esteio Sapucaia |
|---|---|---|---|
| 2 | 90 dias | OBSERVAÇÃO | Sacarias rasgadas |

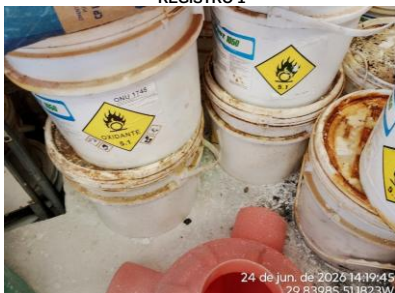
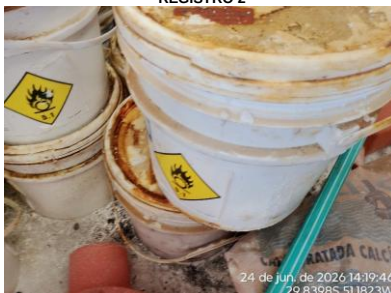
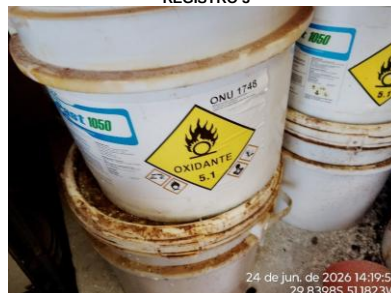
| NC | CÓDIGO DA NC | UNIDADE | ETE Esteio Sapucaia |
|---|---|---|---|
| 140 | E2.15 | CONSTATAÇÃO | Produtos químicos empregados no tratamento sem identificação da validade e do lote. |

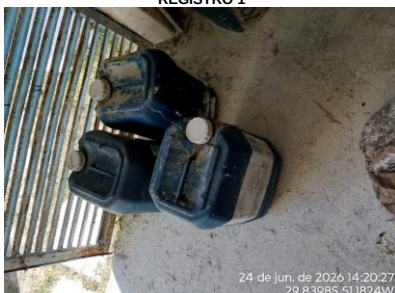
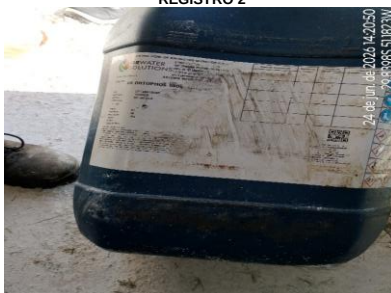
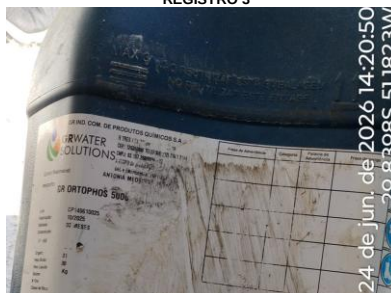
| NC | CÓDIGO DA NC | UNIDADE | ETE Esteio Sapucaia |
|---|---|---|---|
| 141 | E2.14 | CONSTATAÇÃO | Possuir em suas dependências produto do processo fora do prazo de validade, sem identificação que são para descarte. |
| 2 | 90 dias | OBSERVAÇÃO | Validade 04/2026 |

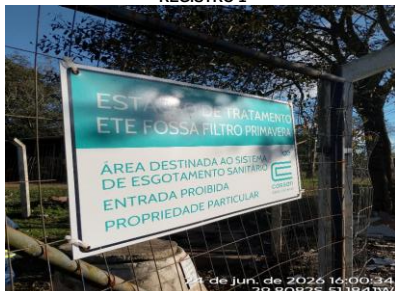
### REGISTRO 1

| NC | CÓDIGO DA NC | UNIDADE | TSC Primavera |
|---|---|---|---|
| 147 | E2.1 | CONSTATAÇÃO | Estação não possui licenciamento ambiental |

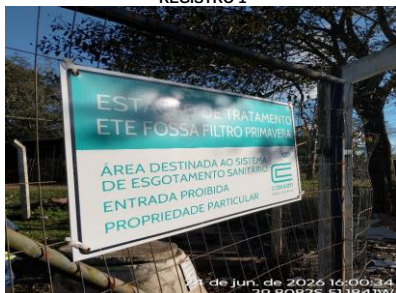
REGISTRO 1

| NC | CÓDIGO DA NC | UNIDADE | TSC Primavera |
|---|---|---|---|
| 149 | E2.16 | CONSTATAÇÃO | Unidade não apresenta mapa de risco ou outra técnica ou ferramenta apropriada referente a saúde e segurança do trabalho |

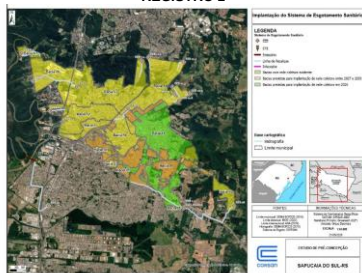
REGISTRO 1

| NC | CÓDIGO DA NC | UNIDADE | Documentação |
|---|---|---|---|
| 156 | - | CONSTATAÇÃO | Não encaminhar a AGESAN-RS, conforme solicitado no ofício de aviso de fiscalização, item 3.2.1. todos os elementos cartográficos do Estudo de Concepção do Sistema de Esgoto Sanitário, incluindo o Cadastro Técnico do Sistema, integrados com os elementos cartográficos descritos em 3.1.1, atualizado para o ano findo, englobando toda a área de atuação do prestador |
| 2 | 90 dias | OBSERVAÇÃO | A ETE Cohab e o TSC primavera não estão contempladas no mapa. |
