**REGULAÇÃO**  
**RELATÓRIO TÉCNICO DE FISCALIZAÇÃO N. 1879/2026 – RTF**

**Fiscalização no Sistema de Abastecimento  
de Água e Esgotamento Sanitário de Nova  
Santa Rita/RS.**

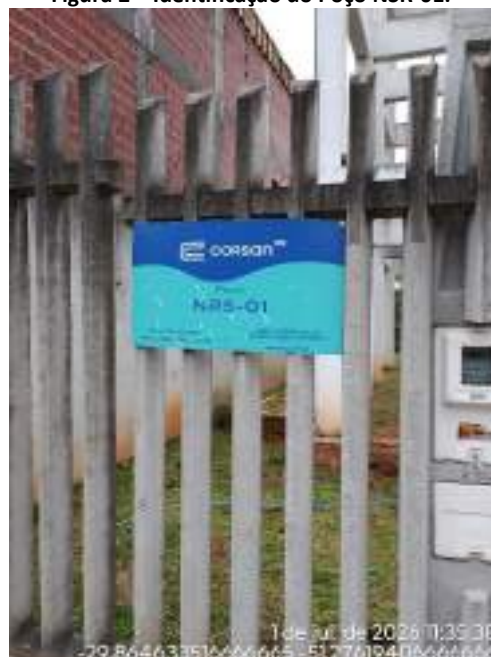
**Figura 2 – Identificação do Poço NSR-01.**

Devido ao recente crescimento populacional no município, o sistema de abastecimento de água precisou ser complementado. Para isso, o poço NSR-01 foi instalado na mesma área dos reservatórios 7A e 7B. O tratamento é feito por meio do sistema "gota", onde a água é tratada por meio de pastilhas de cloro e flúor (Figura 1 e Figura 2). Uma pequena quantidade dessas pastilhas fica armazenada no local, e o estoque principal é guardado na Estação de Tratamento de Água (ETA).

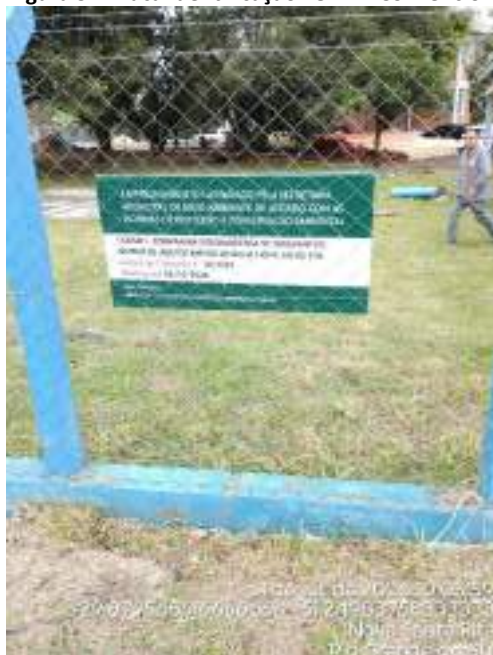
**Figura 5 – Placa Identificação LO ETA Convencional.**

A ETA de Nova Santa Rita, situada na Avenida Getúlio Vargas, n. 908 (coordenadas: -29.8795656666, -51.2498375633), possui uma capacidade produtiva mensal de 129.600 m<sup>3</sup>. Ela opera com um sistema de tratamento convencional que inclui coagulação, floculação, decantação, filtração, desinfecção, fluoretação e correção de pH, com uma vazão média de captação de 70 L.s<sup>-1</sup>. A ETA também conta com duas lagoas para desaguamento de lodo. A licença de operação foi emitida em outubro de 2024 e é válida até 04/10/2028 (Figura 5).

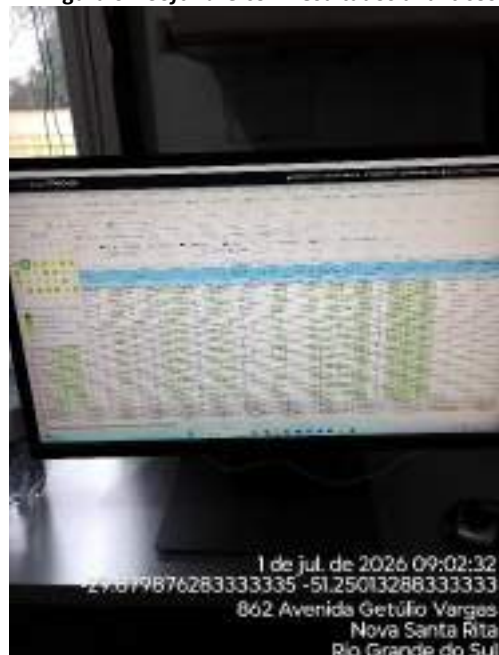
**Figura 6 – Software com resultados analíticos**

Os resultados das análises são registrados em um *software* corporativo (Figura 6) que armazena os dados dos parâmetros e observações relevantes, especialmente quando os resultados não atendem aos padrões legais. O sistema destaca automaticamente (em vermelho) os resultados insatisfatórios. Falhas observadas e suas respectivas medidas corretivas também são registradas, permitindo consultar o histórico.

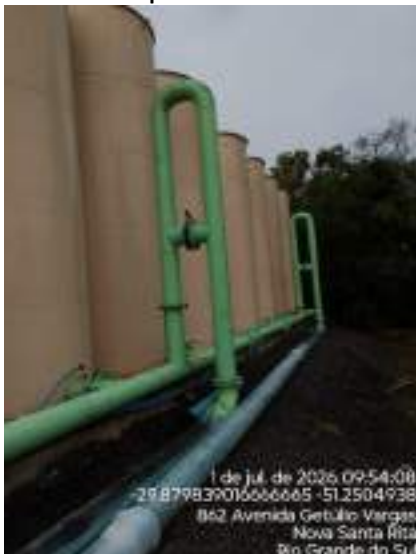
**Figura 7 – ETA Compacta Nova Santa Rita.**

Anexo a ETA convencional foi instalado um sistema de ETA compacta (Figura 7), com inauguração em 26 de novembro de 2025 (Figura 8), para complementação de vazão em períodos de maior consumo na cidade. Segundo relatos da responsável que acompanhava a fiscalização regular, a ETA operou no verão, entre os meses de dezembro de 2025 e fevereiro de 2026.

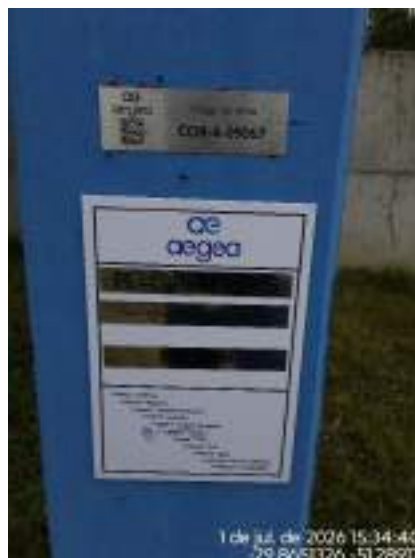
Figura 13 – Placa de Ativos R – Fortaleza

Além desses, foram identificados 3 reservatórios não constantes no Anexo II. Além disso, 2 deles citados no relatório RTF 1650/2025, de Nova Santa Rita como ainda não entregues à CORSAN. Desses reservatórios, um deles apresenta placa com Código de Ativos da CORSAN (COR-A-09067) e placa identificando-o como PL-COR-RES9905 (Estação de reservação (ERES) 9905 – R. Fortaleza). A identificação e localização desses reservatórios são representadas no Quadro 4. A nomenclatura utilizada para os reservatórios leva em conta o nome do bairro onde se encontram ou rua próxima que facilite sua identificação. As Figuras 10, Figura 11 e Figura 12 trazem imagem dos reservatórios georreferenciadas. A Figura 13 traz imagem da placa de identificação do R. Fortaleza.

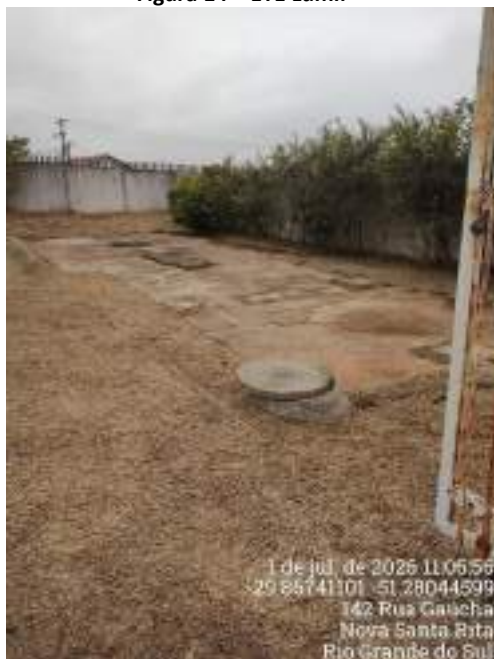
Figura 14 – ETE Lumi.

A Estação de Tratamento de Esgoto (ETE) Lumi está localizada na Rua Paulo Fernando Boher Brandão, nº 419. A fiscalização permitiu concluir que a unidade está em boas condições, com cercamento adequado e tampas devidamente fechadas (Figura 14). A estação está identificada a frente pela placa de descrição da Licença de Operação (LO), emitida pela Secretaria Municipal de Meio Ambiente de Nova Santa Rita (Figura 15).

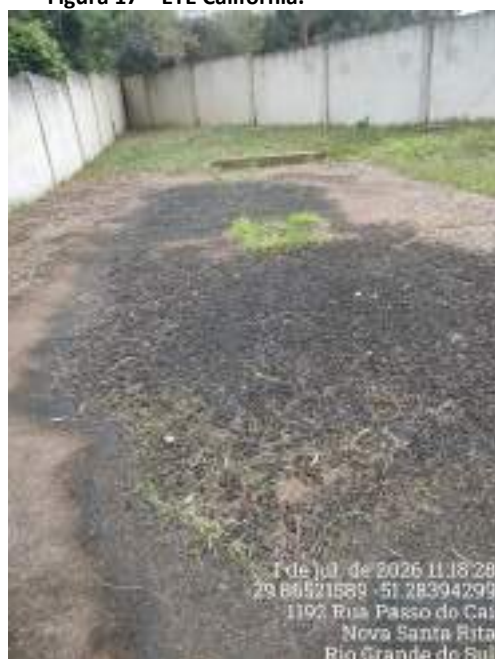
**Figura 17 – ETE California.**

A Estação de Tratamento de Esgoto (ETE) Califórnia está localizada na Rua Corticeira. A fiscalização permitiu concluir que a unidade está em boas condições, com cercamento adequado e tampas devidamente fechadas (Figura 17). O sistema parece ser similar ao TSC Lumi. A estação não está identificada a frente, porém está identificada por placa na parte interna como PL-COR-ETE9964 no sistema da CORSAN (Figura 18). Essa estação está localizada no ponto com as coordenadas geográficas: Latitude -29.86536 e Longitude -51.28383 (Figura 19). Esse sistema não foi identificado no ANEXO II - FICHA TÉCNICA SES – NOVA SANTA RITA 2026 enviado à AGESAN para pré-fiscalização e não constam informações de projeto, vazão, funcionamento e monitoramento da estação nos arquivos enviados.

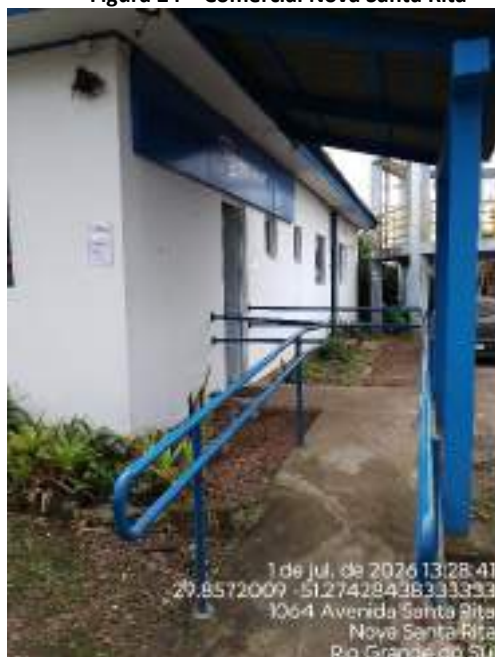
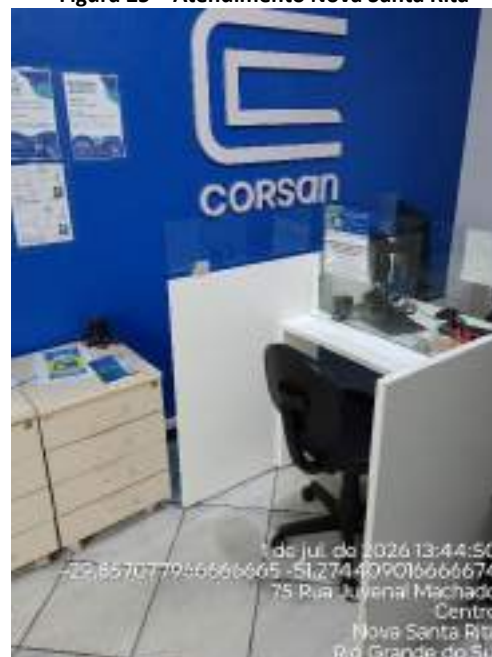
A unidade comercial da Corsan no município de Nova Santa Rita fica localizada Avenida Santa Rita, n. 1.064. As instalações apresentam um espaço de atendimento limpo organizado e com acessibilidade (Figura 24 e Figura 25), onde estavam dispostos ao público o código de defesa do consumidor, o RSAE Agesan-RS, a carta de serviços e a tabela de tarifas (Figura 26 e Figura 27). O SAA do município de Nova Santa Rita, atualmente, possui 7.334 ligações e 6.523 economias, com 100% de hidrometração. A perda mensal informada pela CORSAN é de 36,2% da água produzida, conforme informado pelo ANEXO II - FICHA TÉCNICA SAA – NOVA SANTA RITA 2026.

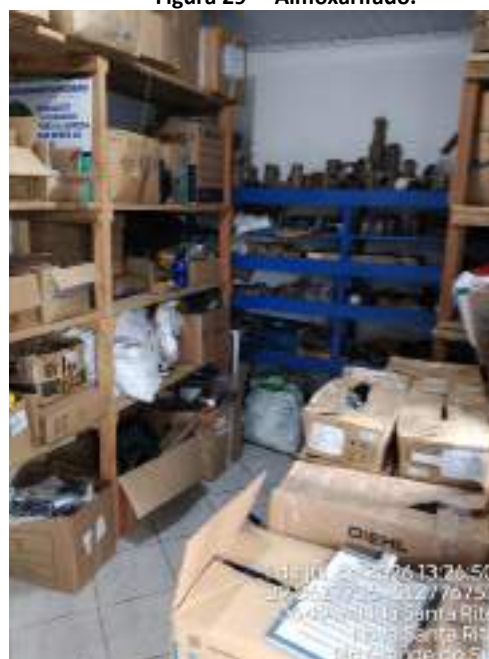
Figura 29 – Almoxarifado.

O atendimento prestado pela Corsan é realizado por profissionais devidamente uniformizados e identificados com camiseta, colete e crachá. A substituição de hidrômetros segue um cronograma predefinido, com listas de equipamentos com idade para troca e há no município hidrômetros instalados desde 2013, segundo informações enviadas em planilha eletrônica pela unidade à AGESAN-RS. Foi evidenciado pela fiscalização hidrômetros que haviam sido substituídos há pouco tempo, devidamente identificados e rotulados para serem encaminhados ao descarte (Figura 28). Por outro lado, a substituição de redes é efetuada conforme a demanda ou por decisão gerencial, sem a existência de um cronograma pré-definido para essa atividade. Também não há evidência de execução de procura ativa por vazamentos nas redes. A unidade também dispõe de um almoxarifado que armazena peças de reposição, permitindo a realização de trocas imediatas quando necessário (Figura 29).

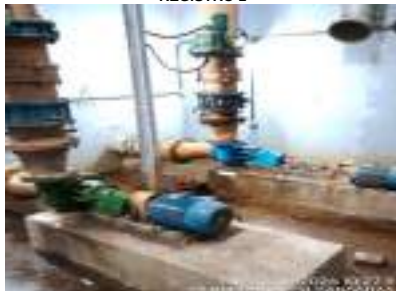
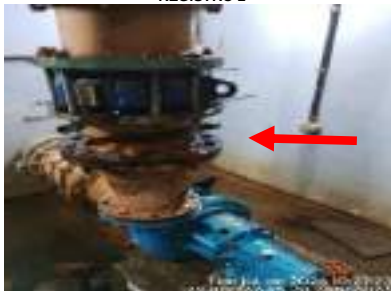
| NC | CÓDIGO DA NC | UNIDADE | Captação Superficial - EBAB 01 |
|---|---|---|---|
| 2 | A1.11 | CONSTATAÇÃO | Vazamento aparente em tubulação/conexão/registro |
| 2 | 365 dias | OBSERVAÇÃO | Realizado Filmagem |

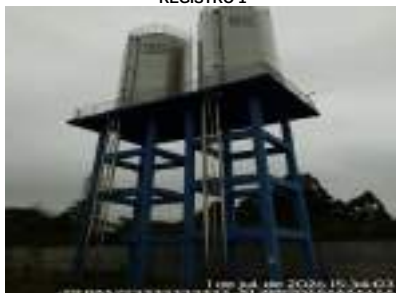
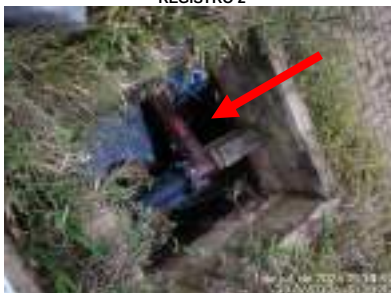
| NC | CÓDIGO DA NC | UNIDADE | Reservatório - R Fortaleza |
| 3 | A5.17 | CONSTATAÇÃO | Água acumulada na caixa de manobras |

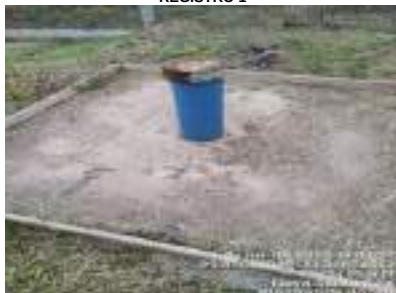
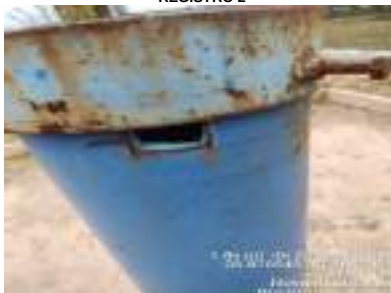
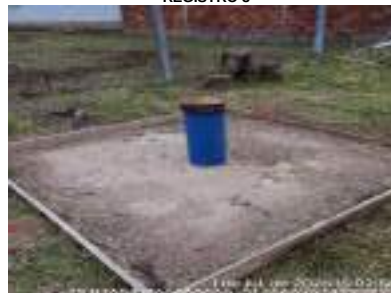
| NC | CÓDIGO DA NC | UNIDADE | Poço - NSR 02 |
| 6 | A2.26 | CONSTATAÇÃO | Em caso de unidade tamponada apresentar registro de tamponamento desenvolvido por profissional técnico habilitado. |

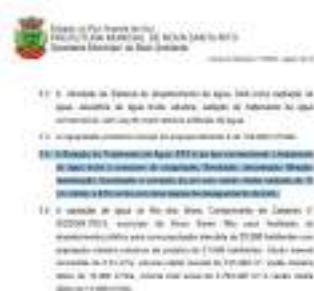
| NC | CÓDIGO DA NC | UNIDADE | ETA Compacta |
| 8 | A4.1 | CONSTATAÇÃO | Estação não possui licenciamento ambiental |
| 2 | 180 dias | OBSERVAÇÃO | LO nº14/2023 não inclui o sistema de tratamento compacto anexado ao sistema em 25/11/2025. |

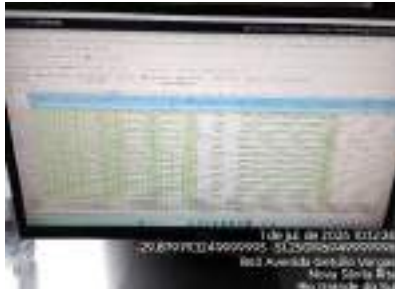
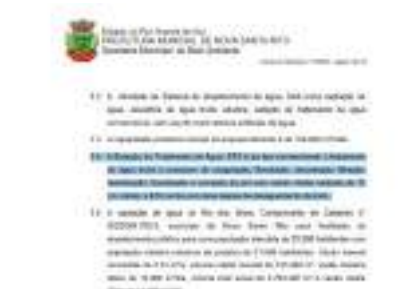
| NC | CÓDIGO DA NC | UNIDADE | ETA Convencional + ETA Compacta |
|---|---|---|---|
| 2 | 180 dias | OBSERVAÇÃO | Vazão indicada LO=70L/s (LO nº14/2023) - Vazão registrada em Janeiro/2026 - 87 L/s. |

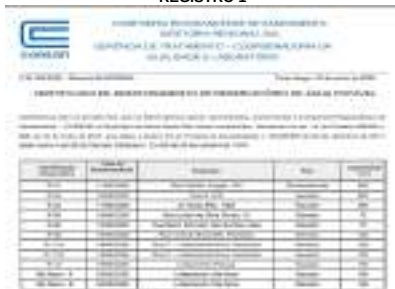
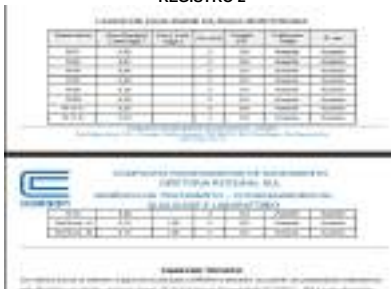
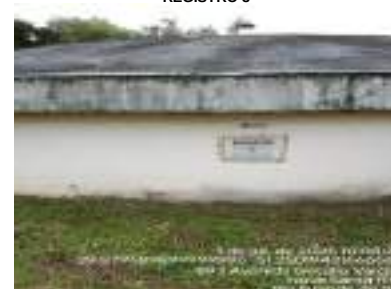
| NC | CÓDIGO DA NC | UNIDADE | Reservatório - R 01 ETA |
|---|---|---|---|
| 11 | A5.11 | CONSTATAÇÃO | Ausência de laudo de limpeza do reservatório nos últimos doze meses. |
| GRUPO | PRAZO | NÃO CONFORMIDADE | Não prever a limpeza de reservatório de água no intervalo mínimo de um ano. |
| 2 | 180 dias | OBSERVAÇÃO | Foi enviado à fiscalização laudo CERTIFICADO DE MONITORAMENTO DE RESERVATÓRIO DE ÁGUA POTÁVEL, porém esse documento não se compara ao Laudo de Limpeza pedido no ANEXO I - item 4.8 Laudos das limpezas realizadas nos Reservatórios deste município conforme DECRETO ESTADUAL 23.430/1974. |

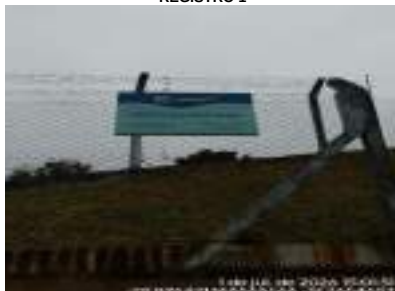
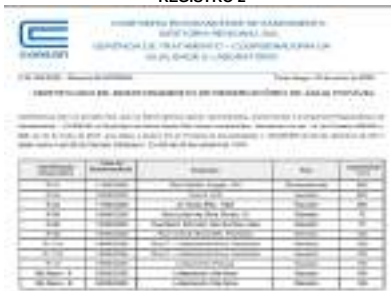
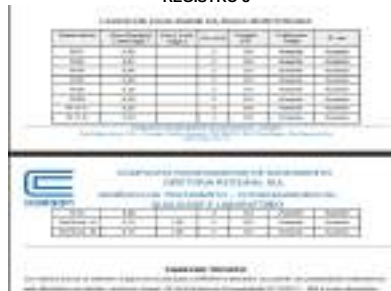
| NC | CÓDIGO DA NC | UNIDADE | Reservatório - R 03 - Junto à EBAT 03 |
|---|---|---|---|
| 12 | A5.11 | CONSTATAÇÃO | Ausência de laudo de limpeza do reservatório nos últimos doze meses. |
| GRUPO | PRAZO | NÃO CONFORMIDADE | Não prever a limpeza de reservatório de água no intervalo mínimo de um ano. |
| 2 | 180 dias | OBSERVAÇÃO | Foi enviado à fiscalização laudo CERTIFICADO DE MONITORAMENTO DE RESERVATÓRIO DE ÁGUA POTÁVEL, porém esse documento não se compara ao Laudo de Limpeza pedido no ANEXO I - item 4.8 Laudos das limpezas realizadas nos Reservatórios deste município conforme DECRETO ESTADUAL 23.430/1974. |

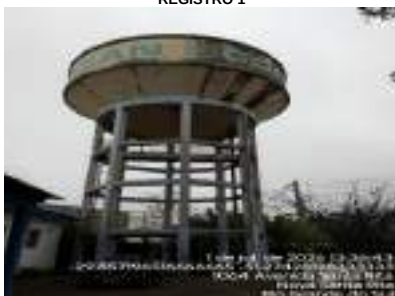
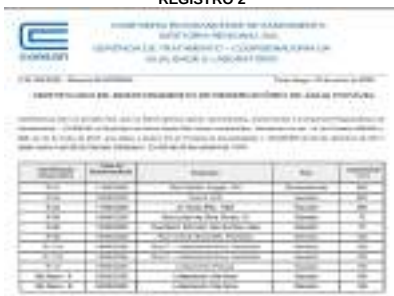
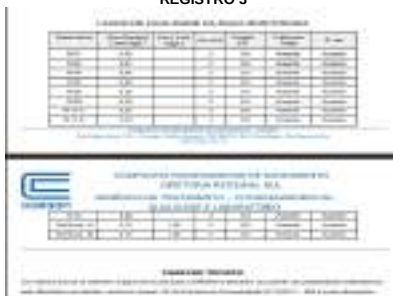
| NC | CÓDIGO DA NC | UNIDADE | Reservatório - R 04 - Junto ao Comercial |
|---|---|---|---|
| 13 | A5.11 | CONSTATAÇÃO | Ausência de laudo de limpeza do reservatório nos últimos doze meses. |
| GRUPO | PRAZO | NÃO CONFORMIDADE | Não prever a limpeza de reservatório de água no intervalo mínimo de um ano. |
| 2 | 180 dias | OBSERVAÇÃO | Foi enviado à fiscalização laudo CERTIFICADO DE MONITORAMENTO DE RESERVATÓRIO DE ÁGUA POTÁVEL, porém esse documento não se compara ao Laudo de Limpeza pedido no ANEXO I - item 4.8 Laudos das limpezas realizadas nos Reservatórios deste município conforme DECRETO ESTADUAL 23.430/1974. |

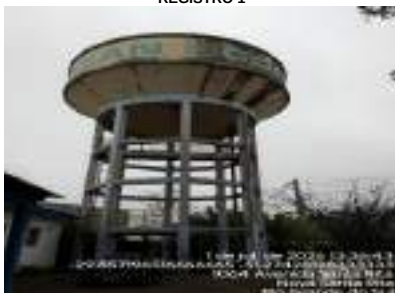
REGISTRO 1

| NC | CÓDIGO DA NC | UNIDADE | Reservatório - R 04 - Junto ao Comercial |
|---|---|---|---|
| 14 | A5.18 | CONSTATAÇÃO | Unidade não apresenta mapa de risco ou outra técnica ou ferramenta apropriada referente a saúde e segurança do trabalho |
| GRUPO | PRAZO | NÃO CONFORMIDADE | Não proporcionar a segurança das edificações e dos operadores. |

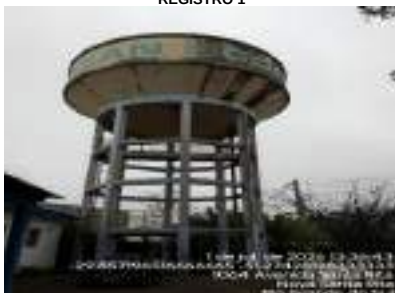
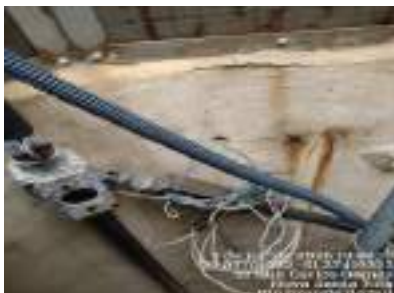
REGISTRO 1

| NC | CÓDIGO DA NC | UNIDADE | Reservatório - R 04 - Junto ao Comercial |
|---|---|---|---|
| 15 | A5.15 | CONSTATAÇÃO | Fiação elétrica em condições inadequadas, com fiação exposta. |
| GRUPO | PRAZO | NÃO CONFORMIDADE | Não proporcionar segurança das edificações e dos operadores. |

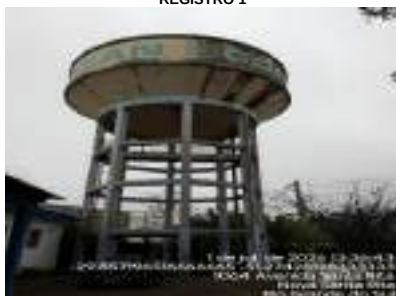
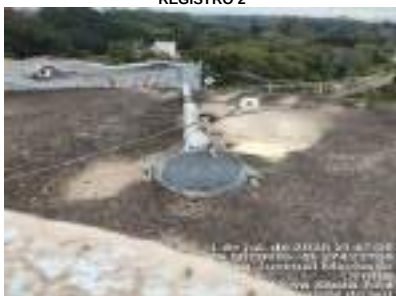
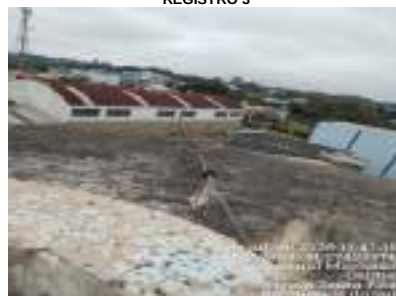
| NC | CÓDIGO DA NC | UNIDADE | Reservatório - R 04 - Junto ao Comercial |
|---|---|---|---|
| 16 | A5.12 / A5.13 | CONSTATAÇÃO | A haste do para-raio estava caída. |
| GRUPO | PRAZO | NÃO CONFORMIDADE | Não existe no topo do reservatório pára-raios e/ou luz de sinalização de obstáculo elevado. |

| Dia<br>H:Min | Unidade | A5.1<br>Id. | A5.2<br>Cerca. | A5.3, A5.4<br>Vaza. | A5.5<br>Tampa insp. | A5.6<br>Ventilação | A5.7<br>Controle<br>nível | A5.8<br>Extravasor | A5.9, A5.10,<br>A5.14, A5.16<br>Segurança | A5.12<br>Para-Raio | A5.13<br>Sinal. Obst. | A5.15<br>Elétrica | A5.17<br>Consrv.<br>Limpeza. | A5.18<br>M. risco | A5.11<br>Limpeza do<br>R. |
|---|---|---|---|---|---|---|---|---|---|---|---|---|---|---|---|
| | | Elevado, concreto, junto ao Comercial. 1 - Acesso remotamento pelo COI. 2 - Para-raio caído na estrutura. 3 - Escada com corrosão grave em alguns degraus. | | | | | | | | | | | | | |

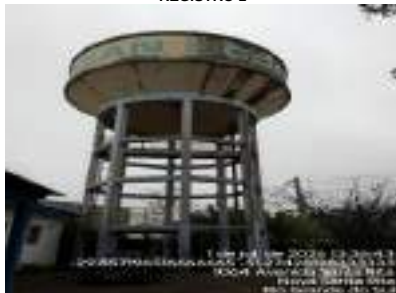
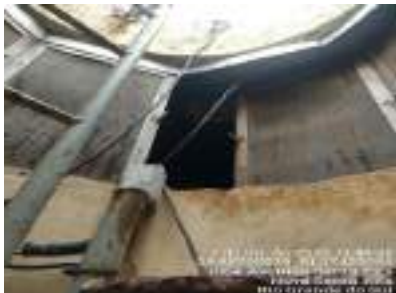
REGISTRO 1

| NC | CÓDIGO DA NC | UNIDADE | Reservatório - R 04 - Junto ao Comercial |
|---|---|---|---|
| 18 | A5.5 | CONSTATAÇÃO | Tampa do reservatório estava aberta. |
| GRUPO | PRAZO | NÃO CONFORMIDADE | Ausência de abertura de inspeção fechada com tampa inteira dotada de dispositivo e travamento. |

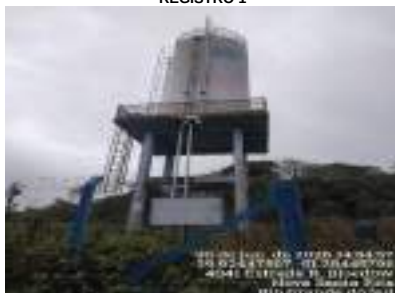
REGISTRO 1

| NC | CÓDIGO DA NC | UNIDADE | Reservatório - R 05 |
|---|---|---|---|
| 20 | A5.18 | CONSTATAÇÃO | Unidade não apresenta mapa de risco ou outra técnica ou ferramenta apropriada referente a saúde e segurança do trabalho |
| GRUPO | PRAZO | NÃO CONFORMIDADE | Não proporcionar a segurança das edificações e dos operadores. |

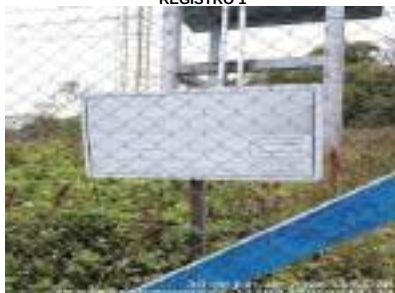
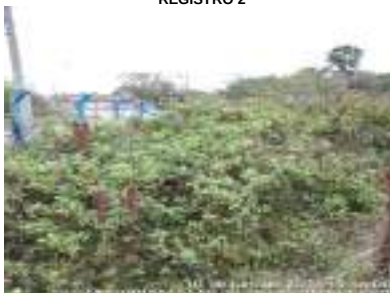
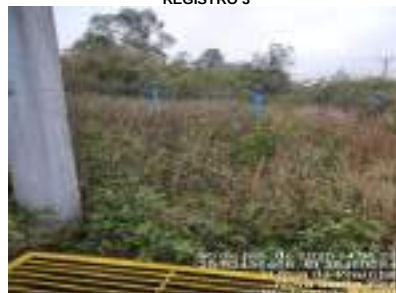
| NC | CÓDIGO DA NC | UNIDADE | Reservatório - R 05 |
|---|---|---|---|
| 21 | A4.17 | CONSTATAÇÃO | Gramma alta no terreno. |
| GRUPO | PRAZO | NÃO CONFORMIDADE | Falta de conservação e manutenção preventiva de unidade. |

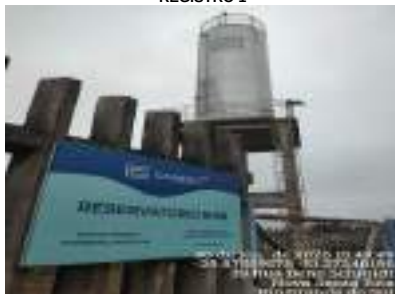
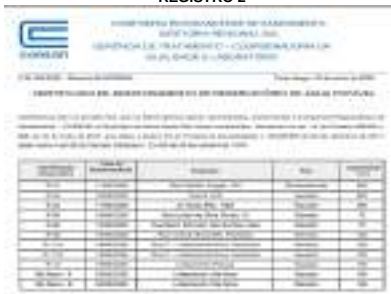
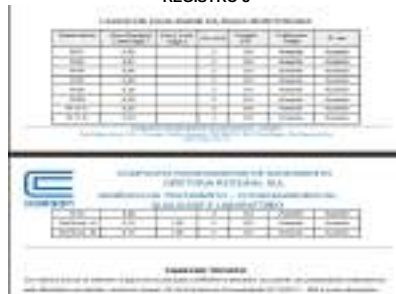
| NC | CÓDIGO DA NC | UNIDADE | Reservatório - R 06 |
|---|---|---|---|
| 22 | A5.11 | <b>CONSTATAÇÃO</b> | Ausência de laudo de limpeza do reservatório nos últimos doze meses. |
| 2 | 180 dias | <b>OBSERVAÇÃO</b> | Foi enviado à fiscalização laudo CERTIFICADO DE MONITORAMENTO DE RESERVATÓRIO DE ÁGUA POTÁVEL, porém esse documento não se compara ao Laudo de Limpeza pedido no ANEXO I - item 4.8 Laudos das limpezas realizadas nos Reservatórios deste município conforme DECRETO ESTADUAL 23.430/1974. |

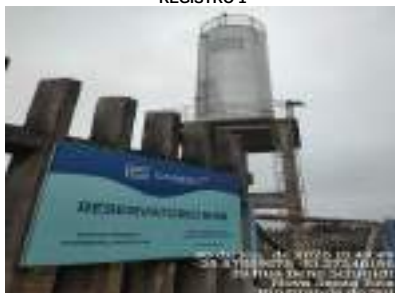
REGISTRO 1

| NC | CÓDIGO DA NC | UNIDADE | Reservatório - R 06 |
|---|---|---|---|
| 23 | A5.18 | <b>CONSTATAÇÃO</b> | Unidade não apresenta mapa de risco ou outra técnica ou ferramenta apropriada referente a saúde e segurança do trabalho |

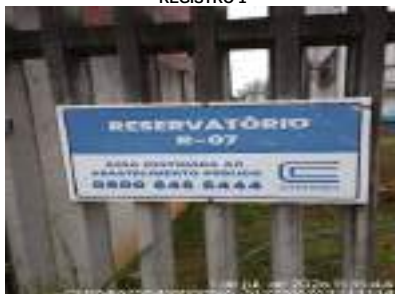
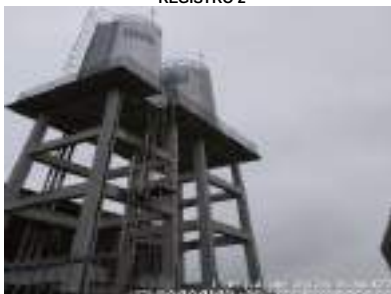
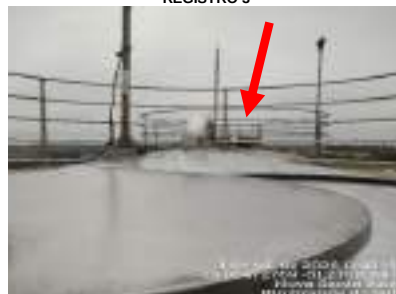
| NC | CÓDIGO DA NC | UNIDADE | Reservatório - R 07 A |
|---|---|---|---|
| 24 | A5.5 | <b>CONSTATAÇÃO</b> | Tampa do reservatório estava aberta. |

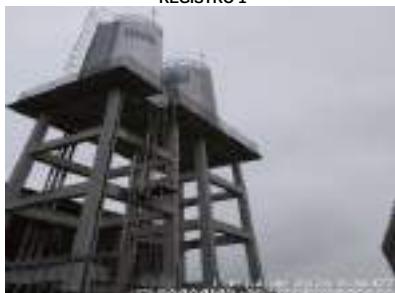
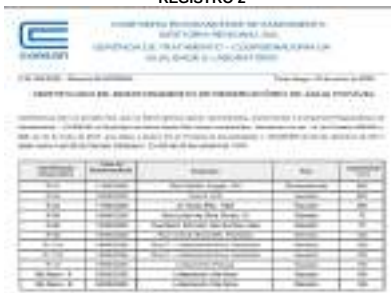
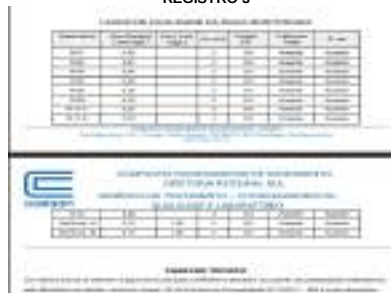
| NC | CÓDIGO DA NC | UNIDADE | Reservatório - R 07 A |
|---|---|---|---|
| 2 | 180 dias | OBSERVAÇÃO | Foi enviado à fiscalização laudo CERTIFICADO DE MONITORAMENTO DE RESERVATÓRIO DE ÁGUA POTÁVEL, porém esse documento não se compara ao Laudo de Limpeza pedido no ANEXO I - item 4.8 Laudos das limpezas realizadas nos Reservatórios deste município conforme DECRETO ESTADUAL 23.430/1974. |

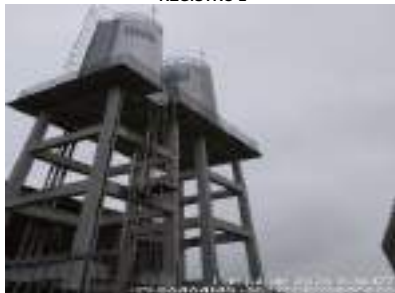
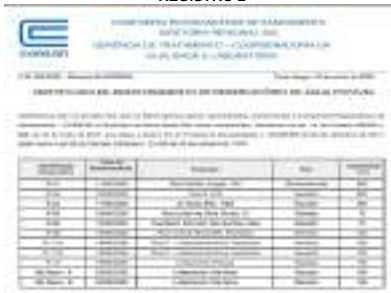
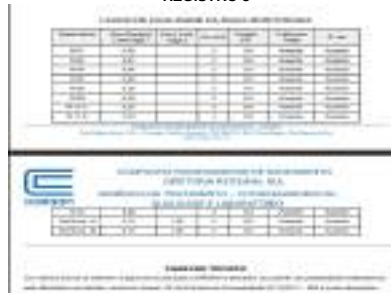
| NC | CÓDIGO DA NC | UNIDADE | Reservatório - R 07 B |
|---|---|---|---|
| 26 | A5.11 | CONSTATAÇÃO | Ausência de laudo de limpeza do reservatório nos últimos doze meses. |
| 2 | 180 dias | OBSERVAÇÃO | Foi enviado à fiscalização laudo CERTIFICADO DE MONITORAMENTO DE RESERVATÓRIO DE ÁGUA POTÁVEL, porém esse documento não se compara ao Laudo de Limpeza pedido no ANEXO I - item 4.8 Laudos das limpezas realizadas nos Reservatórios deste município conforme DECRETO ESTADUAL 23.430/1974. |

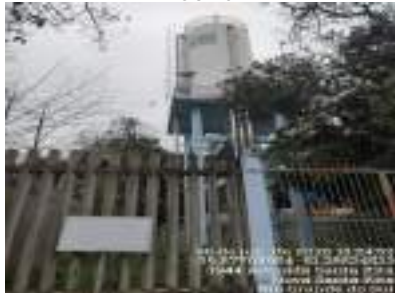
REGISTRO 1

| NC | CÓDIGO DA NC | UNIDADE | Reservatório - R 08 |
|---|---|---|---|
| 27 | A5.11 | CONSTATAÇÃO | Ausência de laudo de limpeza do reservatório nos últimos doze meses. |

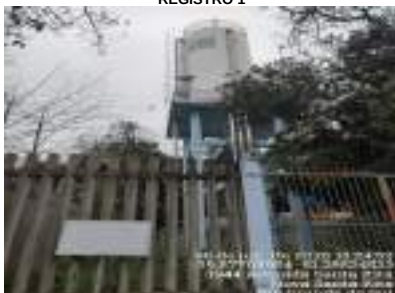
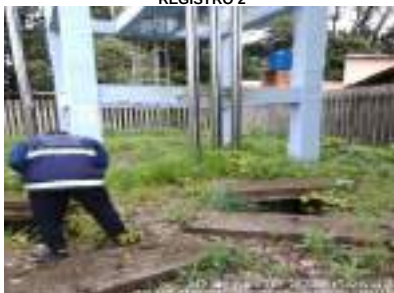
| NC | CÓDIGO DA NC | UNIDADE | Reservatório - R 08 |
|---|---|---|---|
| 2 | 365 dias | OBSERVAÇÃO | A caixa de manobras das válvulas do reservatório está aberta e sem proteção contra quedas ao redor. |

| Dia<br>H:Min | Unidade | A5.1<br>Id. | A5.2<br>Cerca. | A5.3, A5.4<br>Vaza. | A5.5<br>Tampa insp. | A5.6<br>Ventilação | A5.7<br>Controle<br>nível | A5.8<br>Extravasor | A5.9, A5.10,<br>A5.14, A5.16<br>Segurança | A5.12<br>Para-Raio | A5.13<br>Sinal. Obst. | A5.15<br>Elétrica | A5.17<br>Consrv.<br>Limpeza. | A5.18<br>M. risco | A5.11<br>Limpeza do<br>R. |
|---|---|---|---|---|---|---|---|---|---|---|---|---|---|---|---|
| | | 1 - Acesso remotamente pelo COI. 2 - Realizado Filmagem do Vazamento. 3 - Caixa de Manobras sem Proteção. | | | | | | | | | | | | | |

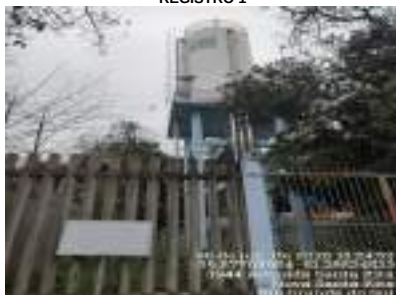
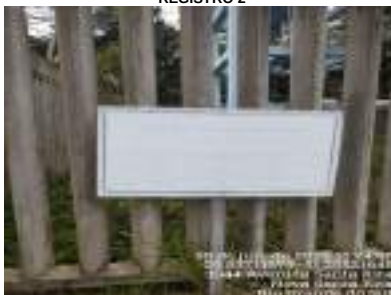
| NC | CÓDIGO DA NC | UNIDADE | Reservatório - R08 |
| 31 | A5.1 | CONSTATAÇÃO | Identificação ausente ou ilegível. |
| GRUPO | PRAZO | NÃO CONFORMIDADE | Inexistência de placa de identificação do reservatório. |

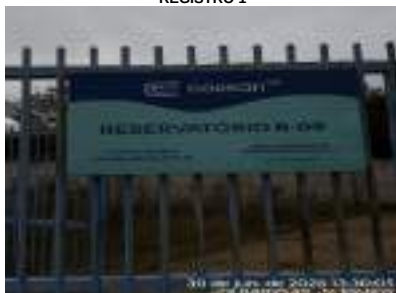
| NC | CÓDIGO DA NC | UNIDADE | Reservatório - R 09 |
| 32 | A5.11 | CONSTATAÇÃO | Ausência de laudo de limpeza do reservatório nos últimos doze meses. |
| GRUPO | PRAZO | NÃO CONFORMIDADE | Não prever a limpeza de reservatório de água no intervalo mínimo de um ano. |
| 2 | 180 dias | OBSERVAÇÃO | Foi enviado à fiscalização laudo CERTIFICADO DE MONITORAMENTO DE RESERVATÓRIO DE ÁGUA POTÁVEL, porém esse documento não se compara ao Laudo de Limpeza pedido no ANEXO I - item 4.8 Laudos das limpezas realizadas nos Reservatórios deste município conforme DECRETO ESTADUAL 23.430/1974. |

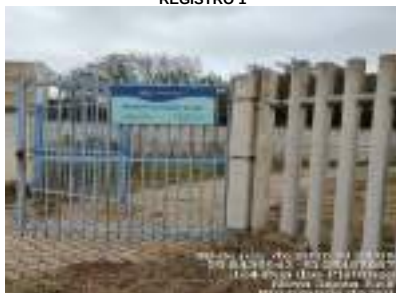
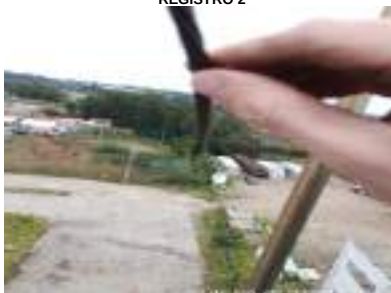
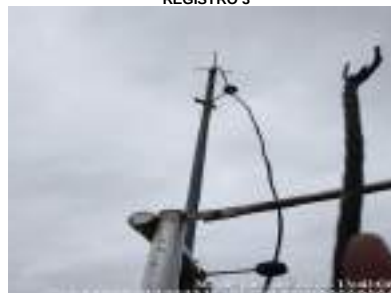
| NC | CÓDIGO DA NC | UNIDADE | Reservatório - R 09 |
| 33 | A5.12 | CONSTATAÇÃO | Cabo do para-raios rompido. |
| GRUPO | PRAZO | NÃO CONFORMIDADE | Não existe no topo do reservatório pára-raios e/ou luz de sinalização de obstáculo elevado. |

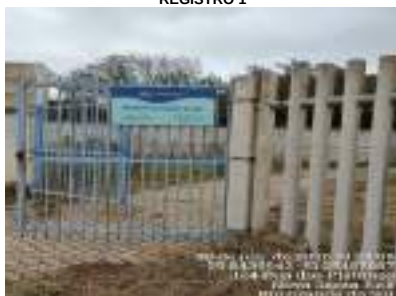
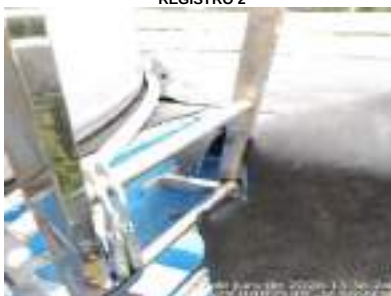
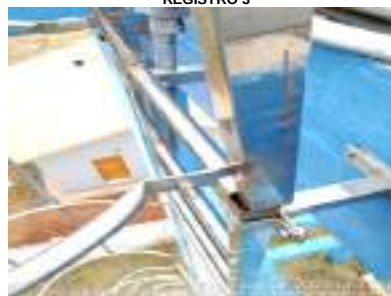
| NC | CÓDIGO DA NC | UNIDADE | Reservatório - R 09 |
| 34 | A5.14 | CONSTATAÇÃO | Escada de acesso ao reservatório apresenta pontos danificados/oxidados. |
| GRUPO | PRAZO | NÃO CONFORMIDADE | Falta de conservação e manutenção preventiva de unidade. |
| 2 | 365 dias | OBSERVAÇÃO | Escada quebrada no final do ultimo patamar. |

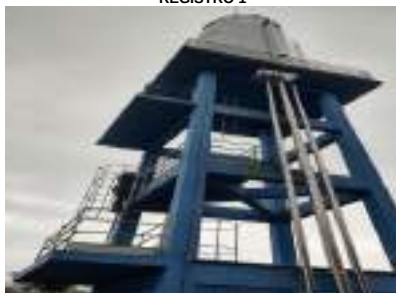
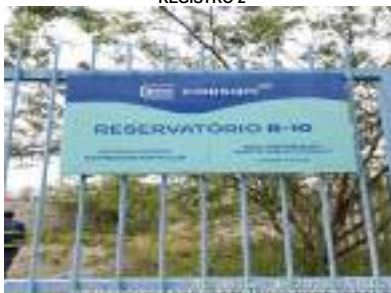
| NC | CÓDIGO DA NC | UNIDADE | Reservatório - R 10 |
| 35 | A5.11 | CONSTATAÇÃO | Ausência de laudo de limpeza do reservatório nos últimos doze meses. |
| GRUPO | PRAZO | NÃO CONFORMIDADE | Não prever a limpeza de reservatório de água no intervalo mínimo de um ano. |

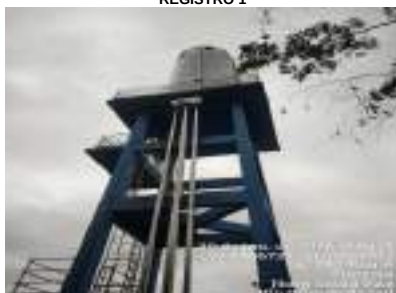
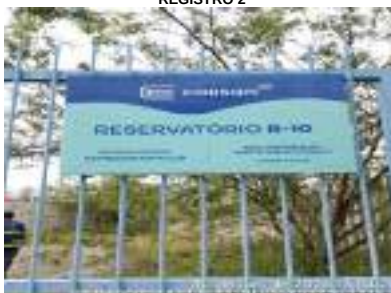
| NC | CÓDIGO DA NC | UNIDADE | Reservatório - R 10 |
| 36 | A5.18 | CONSTATAÇÃO | Unidade não apresenta mapa de risco ou outra técnica ou ferramenta apropriada referente a saúde e segurança do trabalho |
| GRUPO | PRAZO | NÃO CONFORMIDADE | Não proporcionar a segurança das edificações e dos operadores. |

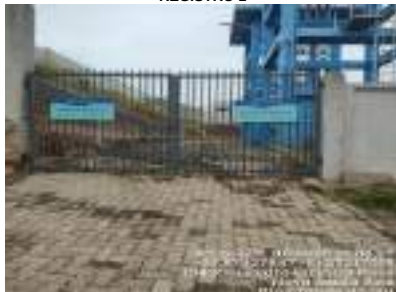
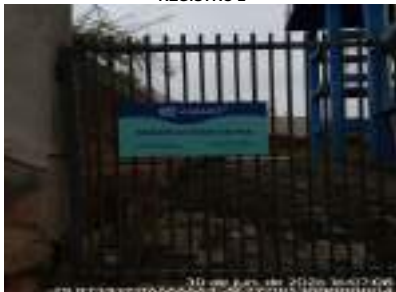
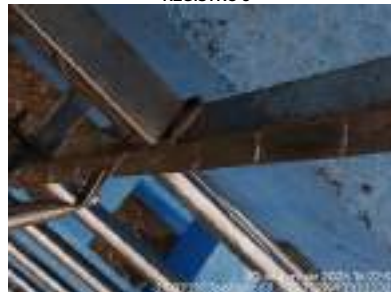
| NC | CÓDIGO DA NC | UNIDADE | Reservatório - R 11 A |
| 37 | A5.14 | CONSTATAÇÃO | Escada de acesso ao reservatório apresenta pontos danificados/oxidados. |
| GRUPO | PRAZO | NÃO CONFORMIDADE | Falta de conservação e manutenção preventiva de unidade. |
| 2 | 365 dias | OBSERVAÇÃO | Escada quebrada no final em patamar intermediário. |

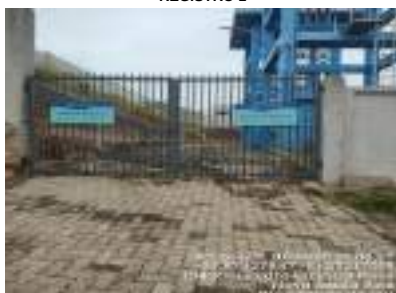
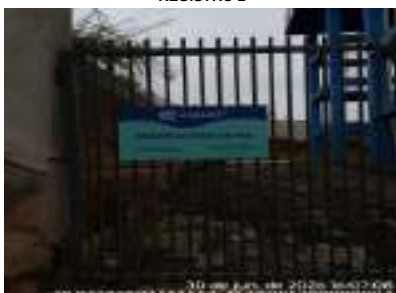
| NC | CÓDIGO DA NC | UNIDADE | Reservatório - R 11 A |
| 38 | A5.18 | CONSTATAÇÃO | Unidade não apresenta mapa de risco ou outra técnica ou ferramenta apropriada referente a saúde e segurança do trabalho |
| GRUPO | PRAZO | NÃO CONFORMIDADE | Não proporcionar a segurança das edificações e dos operadores. |

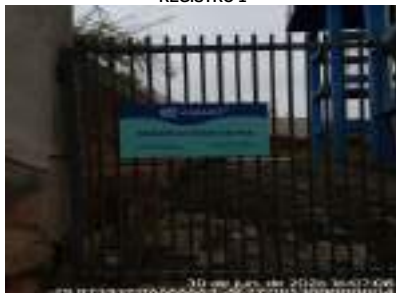
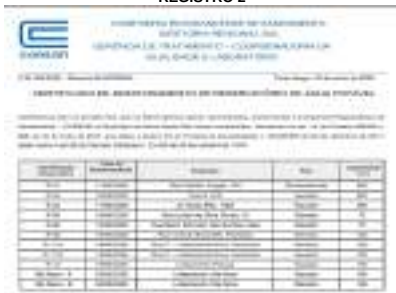
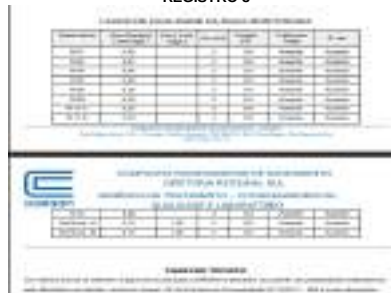
| NC | CÓDIGO DA NC | UNIDADE | Reservatório - R 11 A |
| 39 | A5.11 | CONSTATAÇÃO | Ausência de laudo de limpeza do reservatório nos últimos doze meses. |
| GRUPO | PRAZO | NÃO CONFORMIDADE | Não prever a limpeza de reservatório de água no intervalo mínimo de um ano. |
| 2 | 180 dias | OBSERVAÇÃO | Foi enviado à fiscalização laudo CERTIFICADO DE MONITORAMENTO DE RESERVATÓRIO DE ÁGUA POTÁVEL, porém esse documento não se compara ao Laudo de Limpeza pedido no ANEXO I - item 4.8 Laudos das limpezas realizadas nos Reservatórios deste município conforme DECRETO ESTADUAL 23.430/1974. |

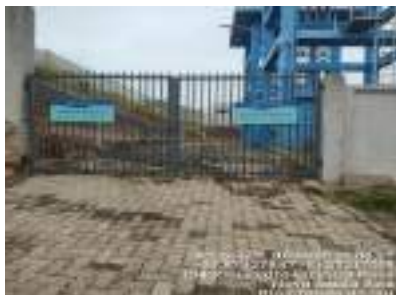
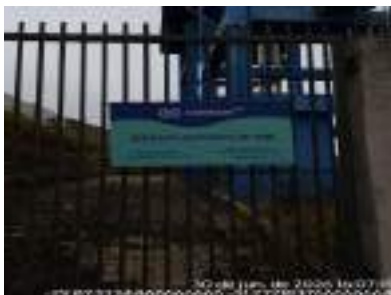
| NC | CÓDIGO DA NC | UNIDADE | Reservatório - R 11 B |
| 40 | A5.18 | CONSTATAÇÃO | Unidade não apresenta mapa de risco ou outra técnica ou ferramenta apropriada referente a saúde e segurança do trabalho |
| GRUPO | PRAZO | NÃO CONFORMIDADE | Não proporcionar a segurança das edificações e dos operadores. |

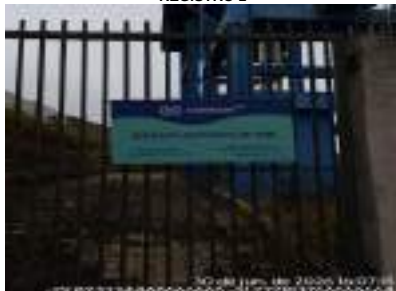
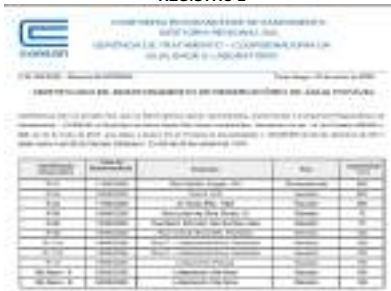
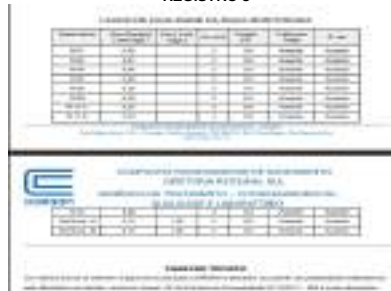
| NC | CÓDIGO DA NC | UNIDADE | Reservatório - R 11 B |
| 41 | A5.11 | CONSTATAÇÃO | Ausência de laudo de limpeza do reservatório nos últimos doze meses. |
| GRUPO | PRAZO | NÃO CONFORMIDADE | Não prever a limpeza de reservatório de água no intervalo mínimo de um ano. |
| 2 | 180 dias | OBSERVAÇÃO | Foi enviado à fiscalização laudo CERTIFICADO DE MONITORAMENTO DE RESERVATÓRIO DE ÁGUA POTÁVEL, porém esse documento não se compara ao Laudo de Limpeza pedido no ANEXO I - item 4.8 Laudos das limpezas realizadas nos Reservatórios deste município conforme DECRETO ESTADUAL 23.430/1974. |

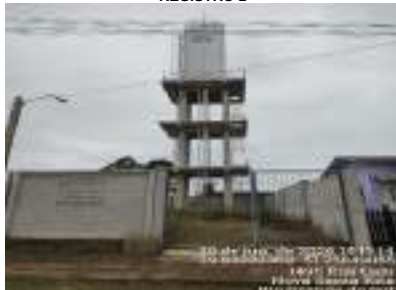
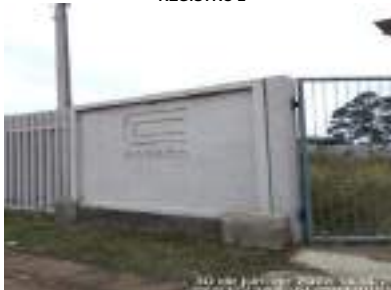
| NC | CÓDIGO DA NC | UNIDADE | Reservatório - R Caju |
| 42 | A5.1 | CONSTATAÇÃO | Identificação ausente ou ilegível. |

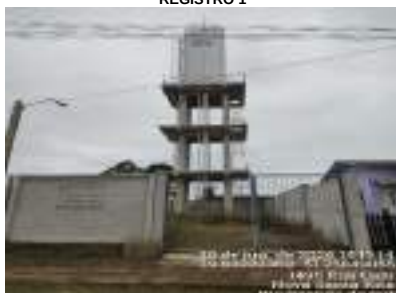
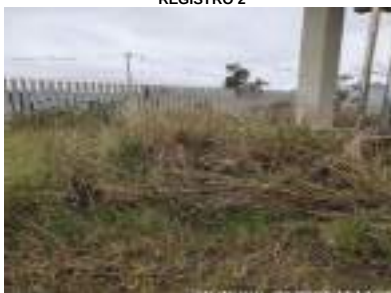
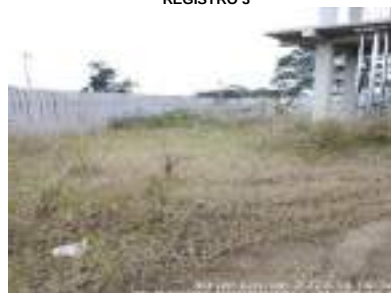
| NC | CÓDIGO DA NC | UNIDADE | Reservatório - R Caju |
| 44 | A5.17 | CONSTATAÇÃO | Gramma alta no terreno. |

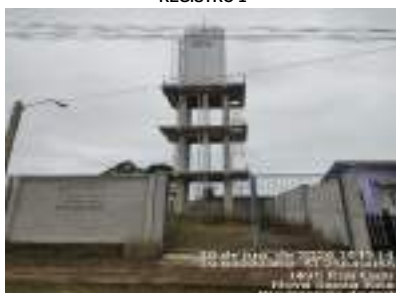
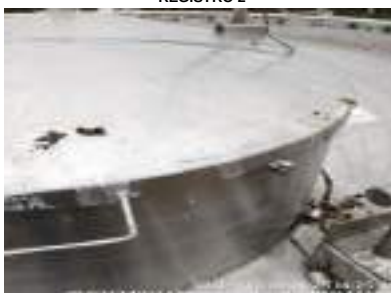
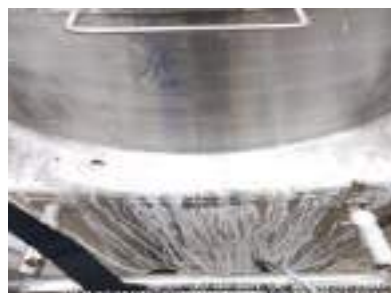
| NC | CÓDIGO DA NC | UNIDADE | Reservatório - R Caju |
| 45 | A5.17 | CONSTATAÇÃO | Reservatório sujo com fezes de aves. |
| - | 180 dias | OBSERVAÇÃO | Reservatório sujo com fezes de aves no topo e na estrutura. |

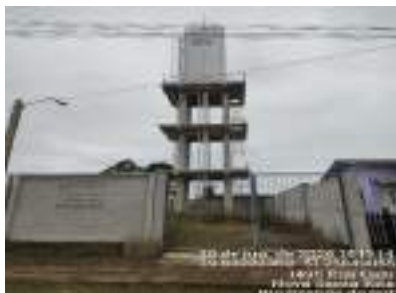
| NC | CÓDIGO DA NC | UNIDADE | Reservatório - R Caju |
| 47 | A5.11 | CONSTATAÇÃO | Ausência de laudo de limpeza do reservatório nos últimos doze meses. |

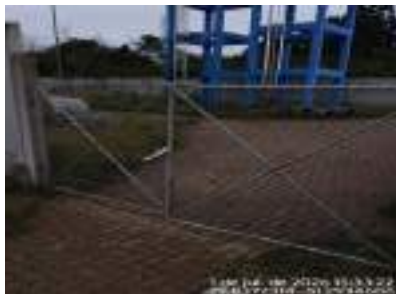
| NC | CÓDIGO DA NC | UNIDADE | Reservatório - R Fortaleza |
| 48 | A5.1 | CONSTATAÇÃO | Identificação ausente ou ilegível. |

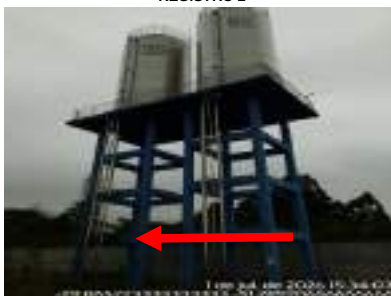
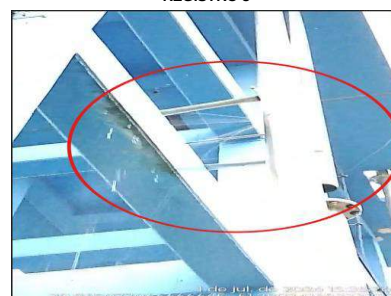
| NC | CÓDIGO DA NC | UNIDADE | Reservatório - R Fortaleza |
| 49 | A5.3 | CONSTATAÇÃO | Vazamento aparente em tubulação/conexão/registro |
| GRUPO | PRAZO | NÃO CONFORMIDADE | Perda de água e/ou não executar redução de perdas. |
| 2 | 365 dias | OBSERVAÇÃO | Realizado filmagem |

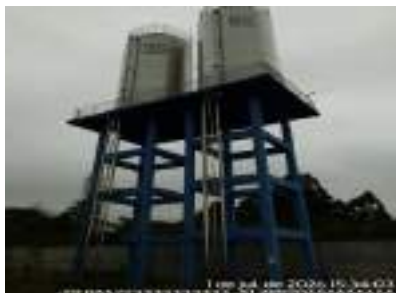
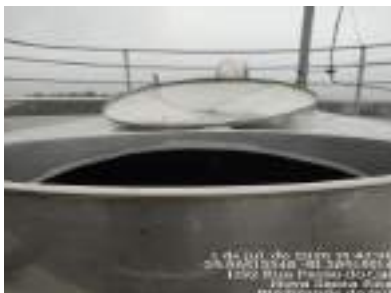
| NC | CÓDIGO DA NC | UNIDADE | Reservatório - R Fortaleza |
| 50 | A5.5 | CONSTATAÇÃO | Tampa do reservatório estava aberta. |
| GRUPO | PRAZO | NÃO CONFORMIDADE | Ausência de abertura de inspeção fechada com tampa inteira com travamento. |

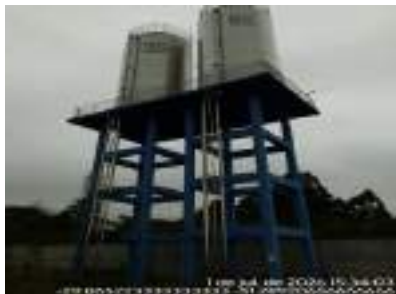
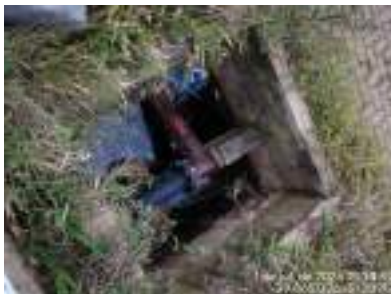
| NC | CÓDIGO DA NC | UNIDADE | Reservatório - R Fortaleza |
| 51 | A5.16 | CONSTATAÇÃO | Dispositivo de proteção contra quedas ausente. |
| GRUPO | PRAZO | NÃO CONFORMIDADE | Não proporcionar a segurança das edificações e dos operadores. |
| 2 | 365 dias | OBSERVAÇÃO | A caixa de manobras das válvulas do reservatório está aberta e sem proteção contra quedas ao redor. |

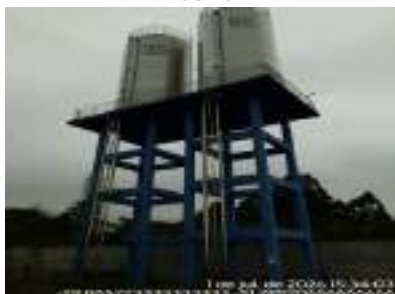
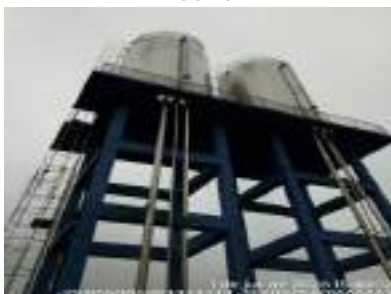
| NC | CÓDIGO DA NC | UNIDADE | Reservatório - R Fortaleza |
| 52 | A5.12 / A5.13 | CONSTATAÇÃO | Estrutura elevada com sistema de proteção contra descargas atmosféricas (SPDA) ausente, realizar instalação do SPDA ou apresentar documento técnico que comprove a dispensa de instalação do SPDA. |
| GRUPO | PRAZO | NÃO CONFORMIDADE | Não existe no topo do reservatório pára-raios e/ou luz de sinalização de obstáculo elevado. |
| 2 | 365 dias | OBSERVAÇÃO | Não possui sinal de obstáculo. |

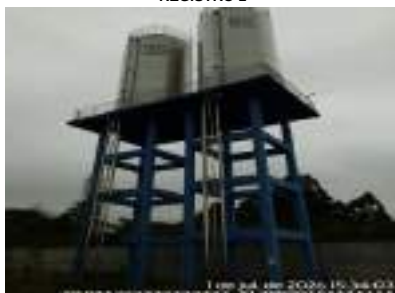
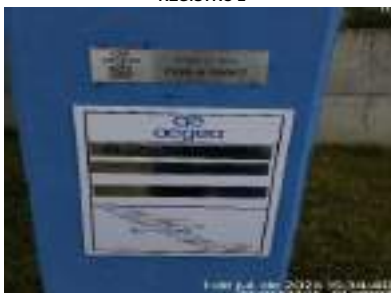
| NC | CÓDIGO DA NC | UNIDADE | Reservatório - R Fortaleza |
| 53 | A5.18 | CONSTATAÇÃO | Unidade não apresenta mapa de risco ou outra técnica ou ferramenta apropriada referente a saúde e segurança do trabalho |
| GRUPO | PRAZO | NÃO CONFORMIDADE | Não proporcionar a segurança das edificações e dos operadores. |

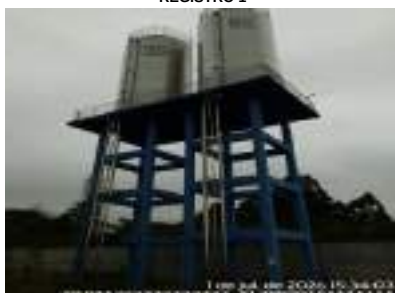
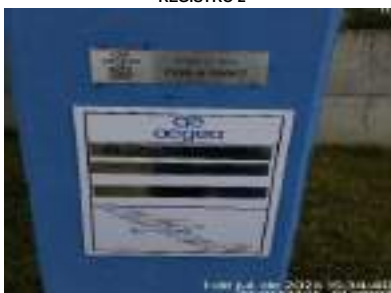
| NC | CÓDIGO DA NC | UNIDADE | Reservatório - R Fortaleza |
| 54 | A5.11 | CONSTATAÇÃO | Ausência de laudo de limpeza do reservatório nos últimos doze meses. |
| GRUPO | PRAZO | NÃO CONFORMIDADE | Não prever a limpeza de reservatório de água no intervalo mínimo de um ano. |

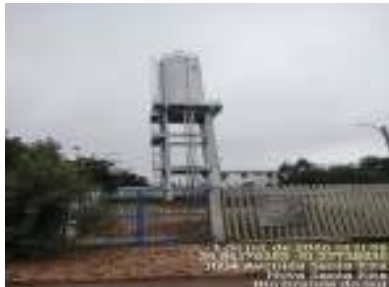
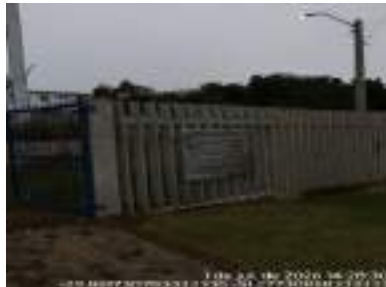
| NC | CÓDIGO DA NC | UNIDADE | Reservatório - R Residencial Jardins |
| 55 | A5.1 | CONSTATAÇÃO | Identificação ausente ou ilegível. |
| GRUPO | PRAZO | NÃO CONFORMIDADE | Inexistência de placa de identificação do reservatório. |

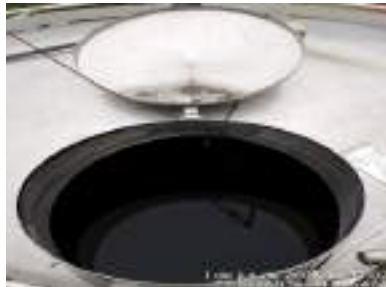
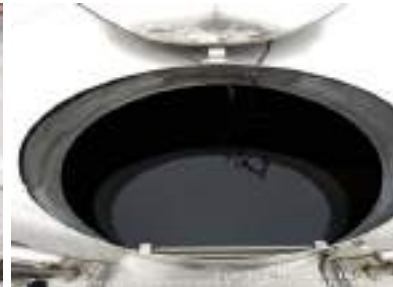
| NC | CÓDIGO DA NC | UNIDADE | Reservatório - R Residencial Jardins |
| 56 | A5.5 | CONSTATAÇÃO | Tampa do reservatório estava aberta. |
| GRUPO | PRAZO | NÃO CONFORMIDADE | Ausência de abertura de inspeção fechada com tampa inteiriça dotada de dispositivo e travamento. |

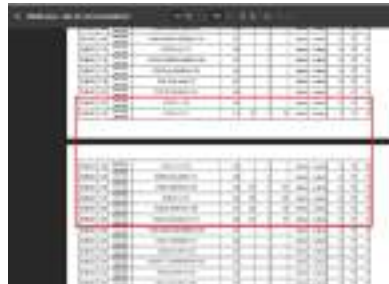
| NC | CÓDIGO DA NC | UNIDADE | Documentação |
|---|---|---|---|
| 57 | - | CONSTATAÇÃO | Parâmetro Cloro Livre em desconformidade a com a Portaria GM/MS nº 888/2021 determina que é obrigatória a manutenção de, no mínimo, 0,2 mg/L de cloro residual livre (ou 2 mg/L de cloro combinado) em toda a extensão da rede de distribuição e nos pontos de consumo. |
| GRUPO | PRAZO | NÃO CONFORMIDADE | Não atender os parâmetros estabelecidos pela Portaria GM/MS nº 888/2021. |
| 2 | 90 dias | OBSERVAÇÃO | 22/08/2025 16:30 PCQ60 R F nº 75 Cl = 0,16 29/08/2025 17:40 PCQ26 R Ametista nº 249 Cl = 0,09 29/08/2025 17:50 PCQ64 R G nº181 Cl = 0,09 29/08/2025 18:00 PCQ82 R Maria Rita nº 466 Cl = 0,12 29/08/2025 18:20 PCQ45 R das Hortencias nº218 Cl = 0,03. |

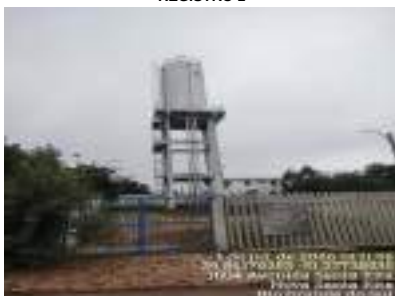
| NC | CÓDIGO DA NC | UNIDADE | Reservatório - R Residencial Jardins |
| 58 | A5.18 | CONSTATAÇÃO | Unidade não apresenta mapa de risco ou outra técnica ou ferramenta apropriada referente a saúde e segurança do trabalho |
| GRUPO | PRAZO | NÃO CONFORMIDADE | Não proporcionar a segurança das edificações e dos operadores. |

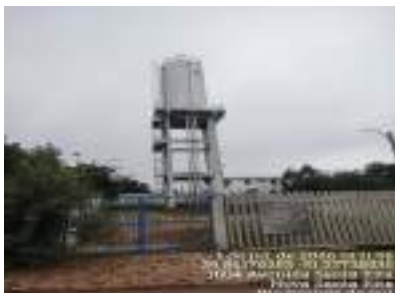
| NC | CÓDIGO DA NC | UNIDADE | Reservatório - R Residencial Jardins |
| 59 | A5.11 | CONSTATAÇÃO | Ausência de laudo de limpeza do reservatório nos últimos doze meses. |
| GRUPO | PRAZO | NÃO CONFORMIDADE | Não prever a limpeza de reservatório de água no intervalo mínimo de um ano. |

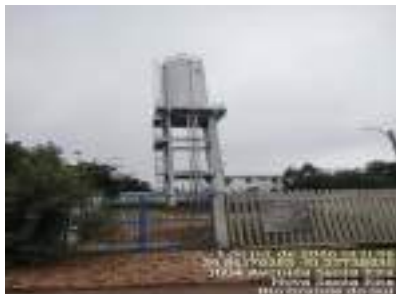
| NC | CÓDIGO DA NC | UNIDADE | Reservatório - R Residencial Jardins |
| 63 | - | CONSTATAÇÃO | Unidade não foi informada no anexo II. |

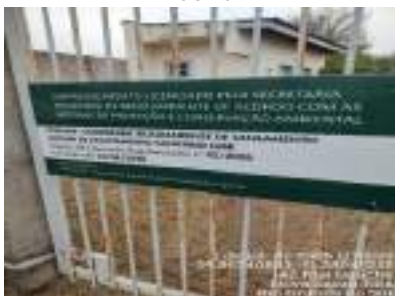
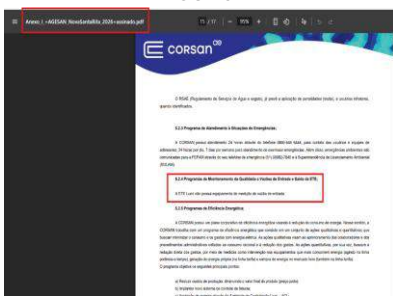
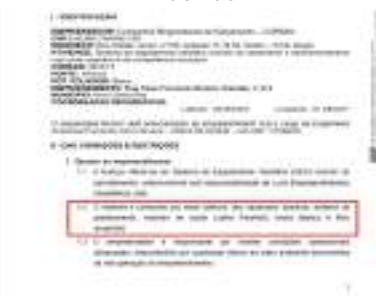
| NC | CÓDIGO DA NC | UNIDADE | ETE - Lumi |
| 2 | 180 dias | OBSERVAÇÃO | Não há info de vazão na LO, mas informa que a ETE Possui Calha Parschall. O Anexo I item 5.2.4 informa que a ETE não possui medidor de vazão, porém há info de vazão de projeto no Anexo II - SES. |

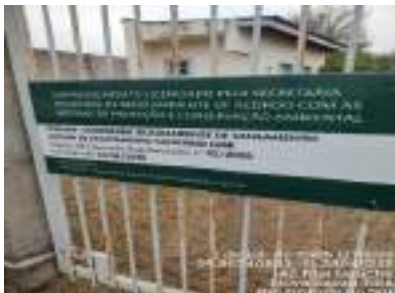
| NC | CÓDIGO DA NC | UNIDADE | ETE - Lumi |
| 65 | E2.16 | CONSTATAÇÃO | Unidade não apresenta mapa de risco ou outra técnica ou ferramenta apropriada referente a saúde e segurança do trabalho |

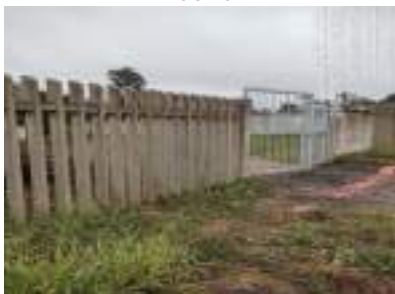
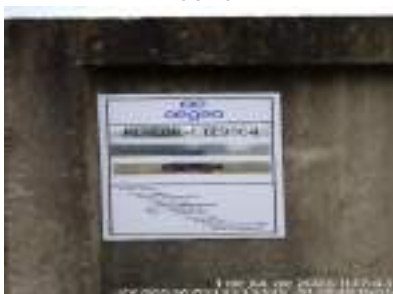
| NC | CÓDIGO DA NC | UNIDADE | ETE - Califórnia |
| 66 | E2.1 | CONSTATAÇÃO | Estação não possui licenciamento ambiental |

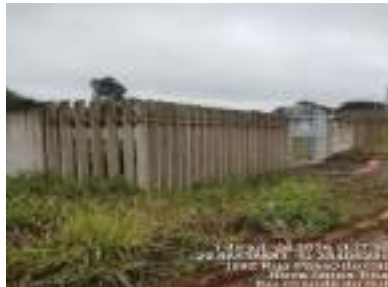
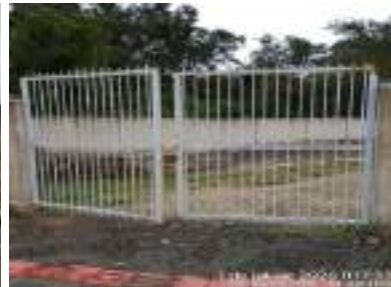
| NC | CÓDIGO DA NC | UNIDADE | ETE - Califórnia |
| 68 | E2.3 | CONSTATAÇÃO | Não há identificação por placa ou outro meio. |
