**REGULAÇÃO**  
**RELATÓRIO TÉCNICO DE FISCALIZAÇÃO N. 1879/2026 – RTF**

**Fiscalização no Sistema de Abastecimento  
de Água e Esgotamento Sanitário de Nova  
Santa Rita/RS.**

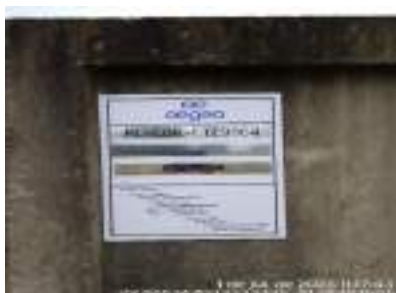
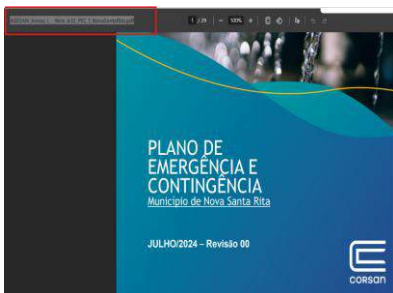
| NC | CÓDIGO DA NC | UNIDADE | ETE - Califórnia |
| 71 | E2.17 | CONSTATAÇÃO | Não há plano de contingência e emergência para essa unidade. |
| 2 | 90 dias | OBSERVAÇÃO | Unidade não prevista no PEC do município. |

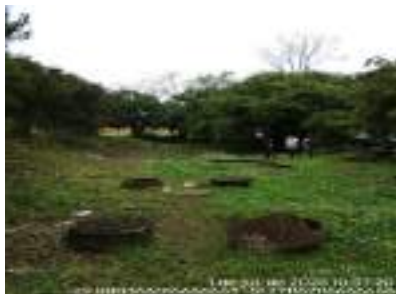
REGISTRO 1

| NC | CÓDIGO DA NC | UNIDADE | ETE - Loteamento Popular TSC |
|---|---|---|---|
| 72 | E2.1 | CONSTATAÇÃO | Estação não possui licenciamento ambiental |
| GRUPO | PRAZO | NÃO CONFORMIDADE | ETE não possui licença de operação ou possui licença de operação vencida. |

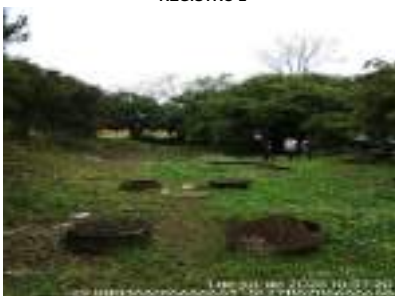
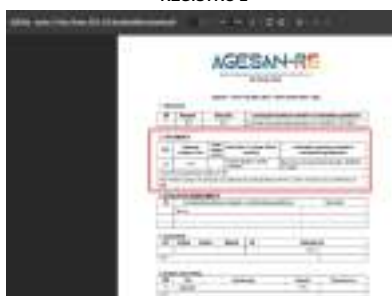
| NC | CÓDIGO DA NC | UNIDADE | ETE - Loteamento Popular TSC |
|---|---|---|---|
| 73 | - | CONSTATAÇÃO | Unidade não foi informada no anexo II. |
| GRUPO | PRAZO | NÃO CONFORMIDADE | Deixar de prestar informações ao órgão fiscalizatório. |

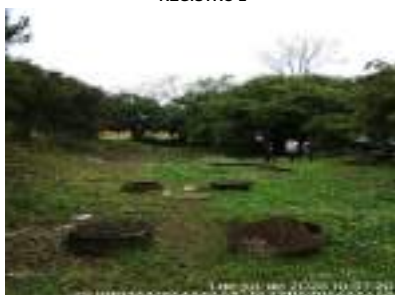
REGISTRO 1

| NC | CÓDIGO DA NC | UNIDADE | ETE - Loteamento Popular TSC |
|---|---|---|---|
| 74 | E2.3 | CONSTATAÇÃO | Não há identificação por placa ou outro meio. |
| GRUPO | PRAZO | NÃO CONFORMIDADE | Inexistência de placa de identificação da área. |

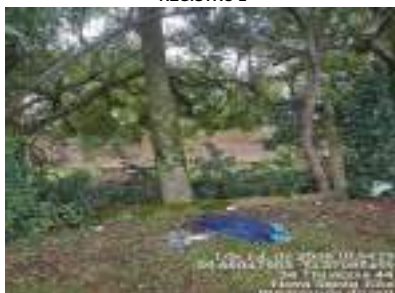
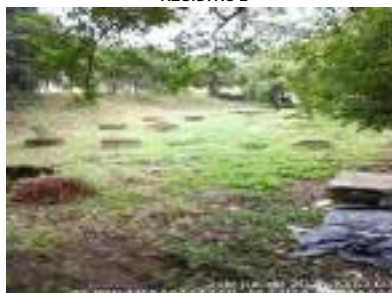
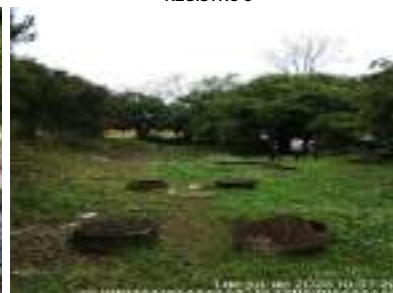
| NC | CÓDIGO DA NC | UNIDADE | ETE - Loteamento Popular TSC |
|---|---|---|---|
| 75 | E2.4 | CONSTATAÇÃO | Ausência de cercamento ou cercamento danificado |
| GRUPO | PRAZO | NÃO CONFORMIDADE | Não isolar a área dando condição ao acesso de pessoas não-autorizadas e sem garantir bom estado de limpeza do local. |

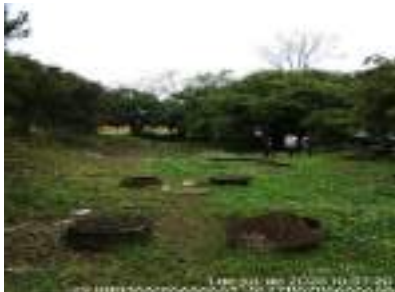
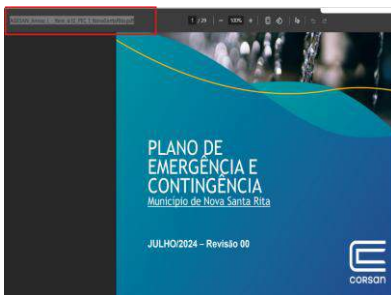
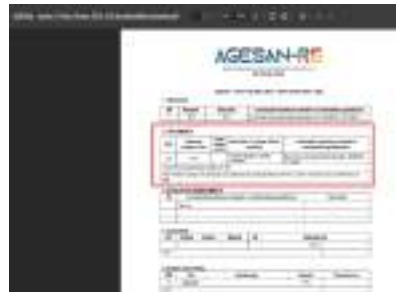
| NC | CÓDIGO DA NC | UNIDADE | ETE - Loteamento Popular TSC |
|---|---|---|---|
| 76 | E2.17 | CONSTATAÇÃO | Não há plano de contingência e emergência para essa unidade. |
| <b>GRUPO</b> | <b>PRAZO</b> | <b>NÃO CONFORMIDADE</b> | Não proporcionar a segurança das edificações e dos operadores. |
| 2 | 90 dias | OBSERVAÇÃO | Unidade não prevista no PEC do município. |

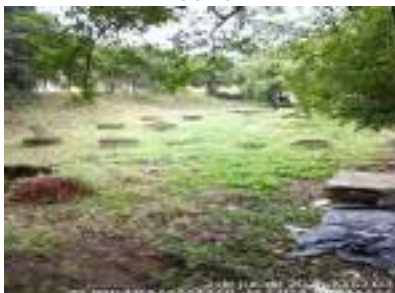
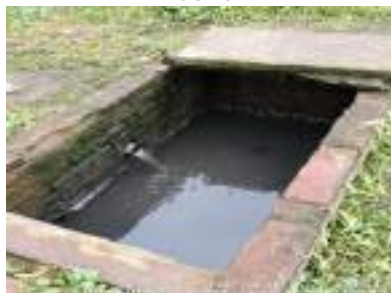
| NC | CÓDIGO DA NC | UNIDADE | ETE - Loteamento Popular TSC |
|---|---|---|---|
| 78 | E2.6 | CONSTATAÇÃO | Odores perceptíveis próximo a ETE. |
| 2 | 180 dias | OBSERVAÇÃO | Identificado pela fiscalização odores fortes na área da ETE. Não há registros de controle de odores. |

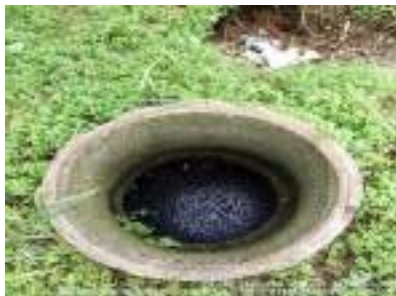
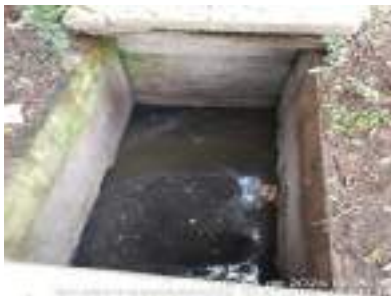
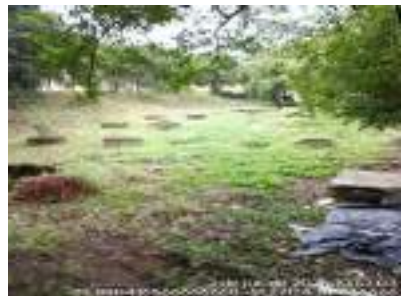
| NC | CÓDIGO DA NC | UNIDADE | ETE - Loteamento Popular TSC |
|---|---|---|---|
| 79 | E2.8 | CONSTATAÇÃO | Não foi apresentada documentação comprovando destinação final adequada para o lodo retirado |

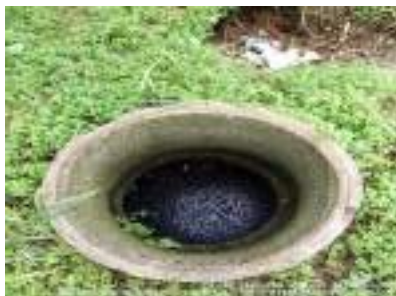
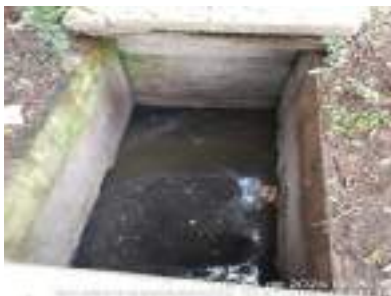
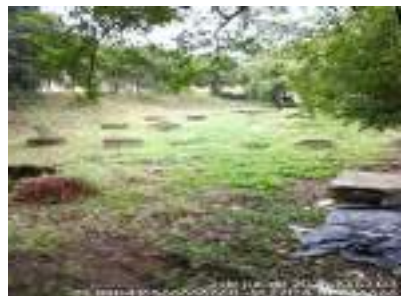
| NC | CÓDIGO DA NC | UNIDADE | ETE - Loteamento Popular TSC |
|---|---|---|---|
| 80 | E2.9 | CONSTATAÇÃO | Não foram apresentadas as DMRs TRIMESTRAIS de ações de remoção de lodo da unidade referente aos últimos 12 meses. |

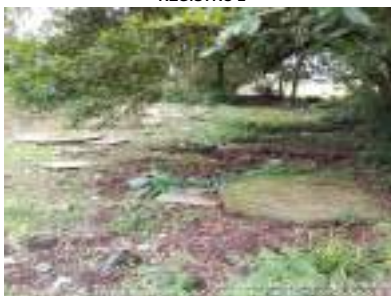
REGISTRO 2

| NC | CÓDIGO DA NC | UNIDADE | ETE - Loteamento Popular TSC |
|---|---|---|---|
| 81 | E2.12 | CONSTATAÇÃO | Durante a fiscalização, havia indícios da ocorrência de extravasamento de esgoto |
| <b>GRUPO</b> | <b>PRAZO</b> | <b>NÃO CONFORMIDADE</b> | Obstrução ou extravasamento das redes da ETE. |

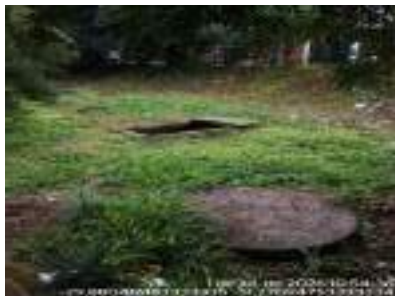
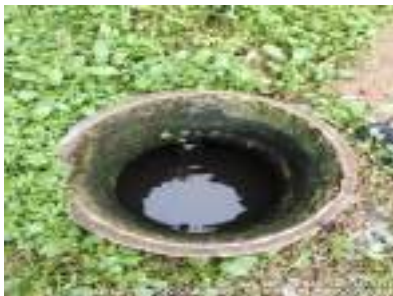
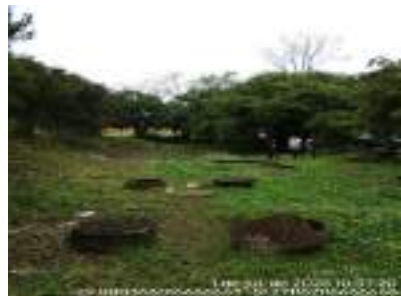
| NC | CÓDIGO DA NC | UNIDADE | ETE - Loteamento Popular TSC |
|---|---|---|---|
| 82 | E2.14 | CONSTATAÇÃO | Ausência de dispositivo de proteção contra quedas |
| GRUPO | PRAZO | NÃO CONFORMIDADE | Não proporcionar a segurança das edificações e dos operadores. |

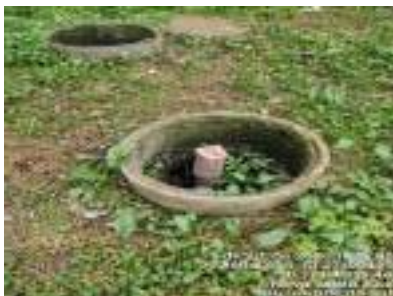
REGISTRO 2

| NC | CÓDIGO DA NC | UNIDADE | ETE - Loteamento Popular TSC |
|---|---|---|---|
| 83 | E2.14 | CONSTATAÇÃO | As estruturas estão danificadas, e algumas tampas não fecham completamente. |
| GRUPO | PRAZO | NÃO CONFORMIDADE | Falta de conservação e manutenção preventiva de unidade. |
| 2 | 365 dias | OBSERVAÇÃO | Tampas das fossas quebradas. |

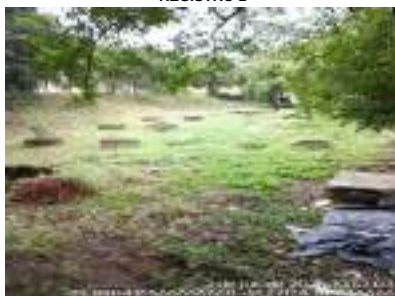
REGISTRO 1

| NC | CÓDIGO DA NC | UNIDADE | ETE - Loteamento Popular TSC |
|---|---|---|---|
| 84 | E2.16 | CONSTATAÇÃO | Unidade não apresenta mapa de risco ou outra técnica ou ferramenta apropriada referente a saúde e segurança do trabalho |

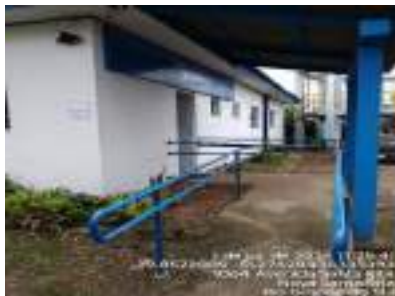
REGISTRO 1

| NC | CÓDIGO DA NC | UNIDADE | Comercial |
|---|---|---|---|
| 85 | AE1.2 | CONSTATAÇÃO | Parque de hidrômetros com 133 unidades com tempo de uso superior a 7 anos. |
| 2 | 365 dias | OBSERVAÇÃO | Lista de Hidrômetros enviada para pré-fiscalização. Exitem hidrômetros com mais de 7 anos. |

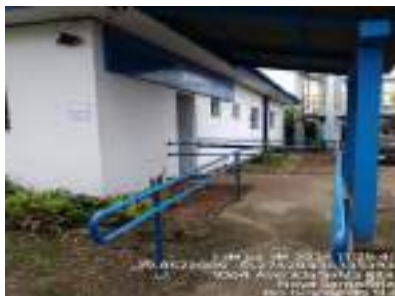
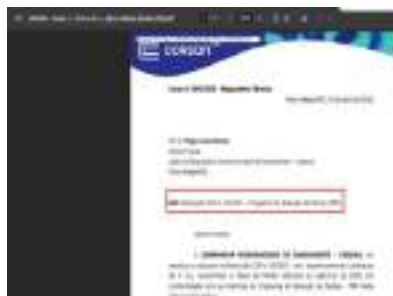
| NC | CÓDIGO DA NC | UNIDADE | Comercial |
|---|---|---|---|
| 86 | AE1.3 | CONSTATAÇÃO | Não foi apresentado planejamento para substituição de hidrômetros com tempo de uso superior a 7 anos. |
| 2 | 365 dias | OBSERVAÇÃO | O Plano de Perdas para o ano de 2026 não traz informações de metas ou dados quantitativos para substituição de hidrômetros no ano de 2026. |

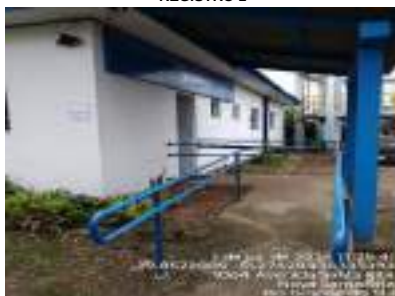
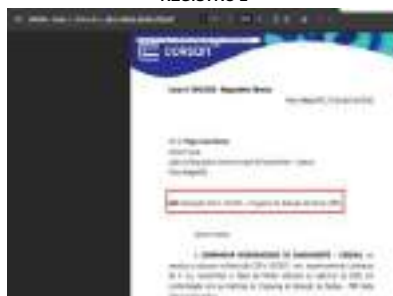
| NC | CÓDIGO DA NC | UNIDADE | Comercial |
|---|---|---|---|
| 87 | AE1.5 | CONSTATAÇÃO | Não há um planejamento para a substituição das redes. |
| 2 | 365 dias | OBSERVAÇÃO | O Plano de Perdas para o ano de 2026 não traz informações de metas ou dados quantitativos para substituição de redes no ano de 2026. |

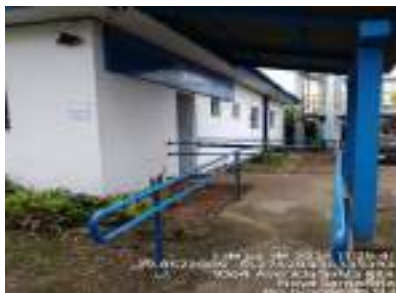
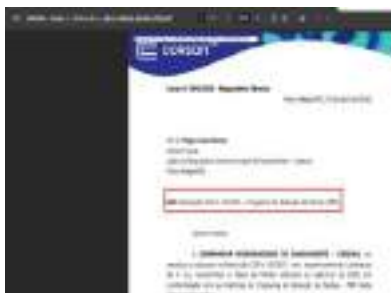
| NC | CÓDIGO DA NC | UNIDADE | Comercial |
|---|---|---|---|
| 88 | AE1.7 | CONSTATAÇÃO | Não foi apresentado plano de pesquisa de vazamentos. |
| 2 | 365 dias | OBSERVAÇÃO | O Plano de Perdas para o ano de 2026 não traz informações de metas ou dados quantitativos para pesquisa de vazamentos no ano de 2026. Também não foi apresentado ordem de serviço (OS) que comprovaria execução de pesquisa de vazamento nos últimos 12 meses. |

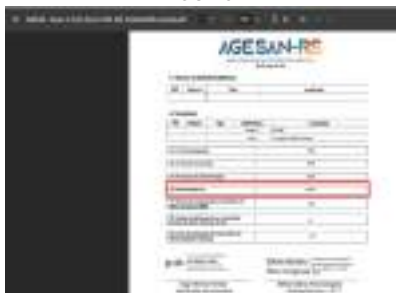
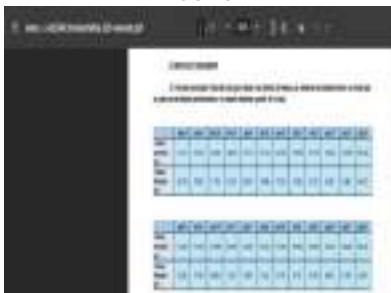
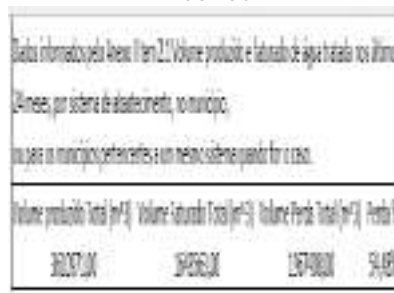
| NC | CÓDIGO DA NC | UNIDADE | Documentação |
|---|---|---|---|
| 89 | - | CONSTATAÇÃO | Discrepância entre o índice de perdas informado no anexo II e o índice de perdas calculado a partir do volume produzido e faturado de água tratada nos últimos 24 meses enviado pelo prestador. |
| 2 | 90 dias | OBSERVAÇÃO | No Anexo 2 foi informado 36,2% de perda mensal média. Considerando os dados enviados no item 2.1 a perda chega a 54% nos últimos 24 meses. |

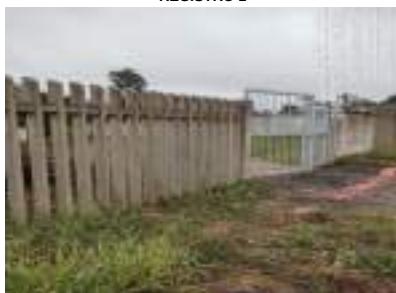
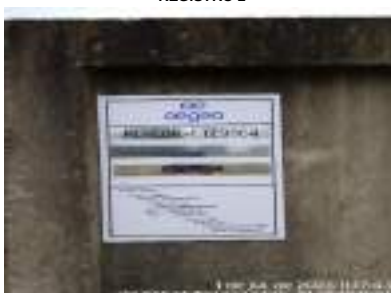
| NC | CÓDIGO DA NC | UNIDADE | Documentação |
|---|---|---|---|
| 90 | - | CONSTATAÇÃO | Não encaminhar a AGESAN-RS, conforme solicitado no ofício de aviso de fiscalização, Item 2.2 Apresentar, para cada sistema de esgoto sanitário, os volumes coletados e tratados de esgotos sanitários nos últimos 24 meses, por sistema de esgotos sanitários, no município, ou para os municípios pertencentes a um mesmo sistema quando for o caso. |
| 2 | 90 dias | OBSERVAÇÃO | Não foi encaminhado informações de volumes para a ETE Califórnia descrita no RTF. |

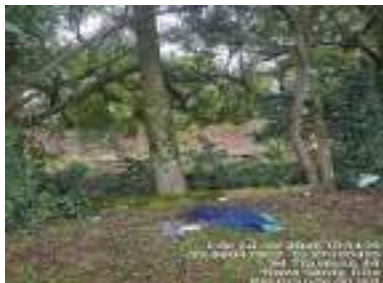
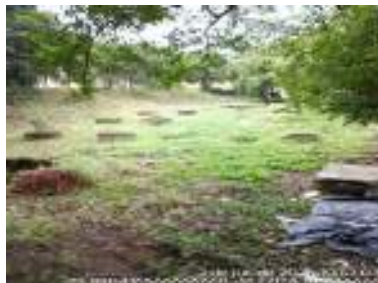
| NC | CÓDIGO DA NC | UNIDADE | Documentação |
|---|---|---|---|
| 2 | 90 dias | OBSERVAÇÃO | Não foi encaminhado informações de volumes para a ETE Loteamento Popular descrita no RTF. |

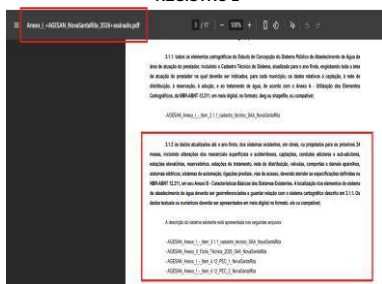
REGISTRO 1

| NC | CÓDIGO DA NC | UNIDADE | Documentação |
|---|---|---|---|
| 92 | - | CONSTATAÇÃO | Não encaminhar a AGESAN-RS, conforme solicitado no ofício de aviso de fiscalização, 3.1.2. os dados atualizados até o ano findo, dos sistemas existentes, em obras, ou projetados para os próximos 24 meses, incluindo alterações dos mananciais superficiais e subterrâneos, captações, condutos adutores e sub-adutores, estações elevatórias, reservatórios, estações de tratamento, rede de distribuição, válvulas, comportas e demais aparelhos, sistemas elétricos, sistemas de automação, ligações prediais, vias de acesso |
| 2 | 90 dias | OBSERVAÇÃO | Não encaminhado obras projetadas para os próximos 24 meses. Observado ao longo da cidade loteamentos novos e reservatórios novos, que não foram informados. |

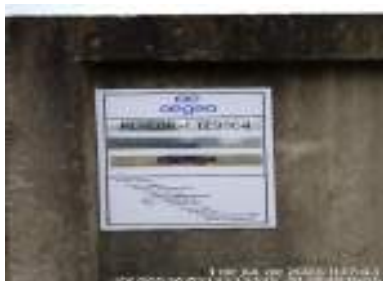
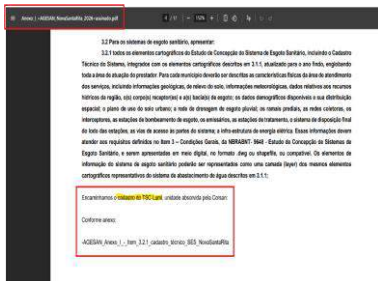
| NC | CÓDIGO DA NC | UNIDADE | Documentação |
|---|---|---|---|
| 2 | 90 dias | OBSERVAÇÃO | Não foi enviado nos arquivos de pré-fiscalização cadastro técnico do SES para o sistema ETE Califórnia. |

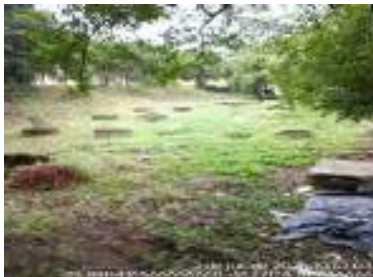
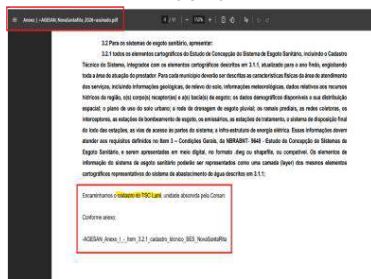
| NC | CÓDIGO DA NC | UNIDADE | Documentação |
|---|---|---|---|
| 94 | - | CONSTATAÇÃO | Não encaminhar a AGESAN-RS, conforme solicitado no ofício de aviso de fiscalização, item 3.2.1. todos os elementos cartográficos do Estudo de Concepção do Sistema de Esgoto Sanitário, incluindo o Cadastro Técnico do Sistema, integrados com os elementos cartográficos descritos em 3.1.1, atualizado para o ano findo, englobando toda a área de atuação do prestador |
| 2 | 90 dias | OBSERVAÇÃO | Não foi enviado nos arquivos de pré-fiscalização cadastro técnico do SES para o sistema ETE Loteamento Popular. |

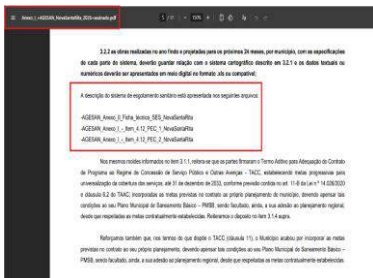
| NC | CÓDIGO DA NC | UNIDADE | Documentação |
|---|---|---|---|
| 95 | - | CONSTATAÇÃO | Não encaminhar a AGESAN-RS, conforme solicitado no ofício de aviso de fiscalização: Itens 3.2.2, 3.2.3 e 3.2.4 referente ao SES - Devem ser apresentados dados atualizados dos sistemas de abastecimento (existentes, em execução e previstos para 24 meses), incluindo seus componentes, bem como as obras realizadas e planejadas por município, com localização e descrição vinculadas ao Plano Municipal de Saneamento Básico; em gestão associada ou regionalizada, deve-se ainda relacionar os investimentos ao Plano de Longo Prazo, indicando beneficiários e compatibilidade com os instrumentos de planejamento. |
| 2 | 90 dias | OBSERVAÇÃO | Não encaminhado obras projetadas para os próximos 24 meses. Observado ao longo da cidade loteamentos novos que devem passar a pertencer ao SES do município, que não foram informados. |

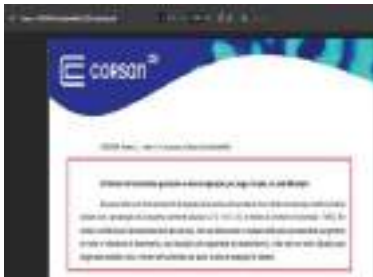
| NC | CÓDIGO DA NC | UNIDADE | Documentação |
|---|---|---|---|
| 96 | - | CONSTATAÇÃO | Não encaminhar a AGESAN-RS, conforme solicitado no ofício de aviso de fiscalização: Item 4.2 e 5.1.1 apresentar o número de funcionários que atuam na área de operação, por cargo e função não foi enviado. |
| 2 | 90 dias | OBSERVAÇÃO | Justificativa incoerente ao pedido do item. |

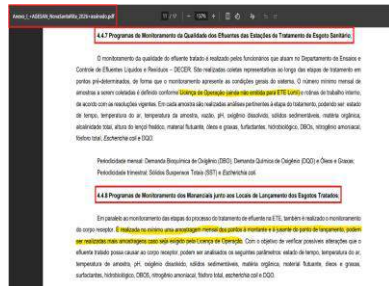
| NC | CÓDIGO DA NC | UNIDADE | Documentação |
|---|---|---|---|
| 97 | - | CONSTATAÇÃO | Não encaminhar a AGESAN-RS, conforme solicitado no ofício de aviso de fiscalização: Itens 4.4.7. Programas de Monitoramento da Qualidade dos Efluentes das Estações de Tratamento de Esgoto Sanitário e 4.4.8. Programas de Monitoramento dos Mananciais junto aos Locais de Lançamento dos Esgotos Tratados. |
| 2 | 90 dias | OBSERVAÇÃO | ETE Lumi - O Anexo I fala que a LO ainda não foi emitida, sendo que foi enviada LO nos arquivos de pré fiscalização. A frequência de amostragem descrita no Anexo I está em desacordo com o exigido pela LO. Não foram enviados planos de amostragem e/ou resultados analíticos para o sistema. |

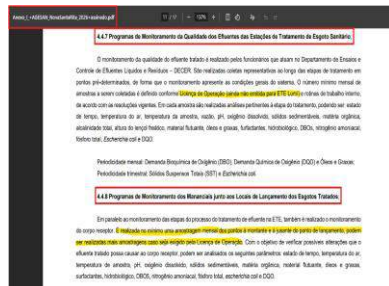
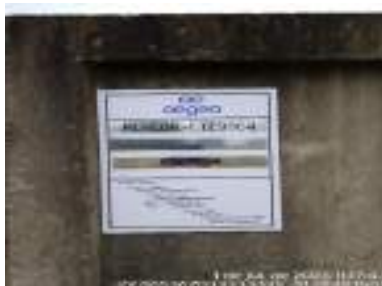
| NC | CÓDIGO DA NC | UNIDADE | Documentação - ETE California. |
|---|---|---|---|
| 98 | - | CONSTATAÇÃO | Não encaminhar a AGESAN-RS, conforme solicitado no ofício de aviso de fiscalização: Itens 4.4.7. Programas de Monitoramento da Qualidade dos Efluentes das Estações de Tratamento de Esgoto Sanitário e 4.4.8. Programas de Monitoramento dos Mananciais junto aos Locais de Lançamento dos Esgotos Tratados. |
| 2 | 90 dias | OBSERVAÇÃO | Não foram enviadas informações sobre os Planos de amostragem e monitoramento do sistema ETE California. |

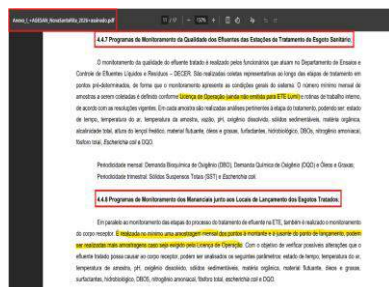
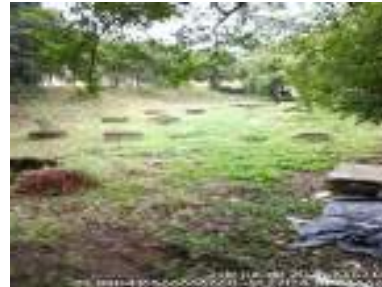
| NC | CÓDIGO DA NC | UNIDADE | Documentação - ETE Loteamento Popular. |
|---|---|---|---|
| 99 | - | CONSTATAÇÃO | Não encaminhar a AGESAN-RS, conforme solicitado no ofício de aviso de fiscalização: Itens 4.4.7. Programas de Monitoramento da Qualidade dos Efluentes das Estações de Tratamento de Esgoto Sanitário e 4.4.8. Programas de Monitoramento dos Mananciais junto aos Locais de Lançamento dos Esgotos Tratados. |
| 2 | 90 dias | OBSERVAÇÃO | Não foram enviadas informações sobre os Planos de amostragem e monitoramento do sistema ETE Loteamento Popular. |

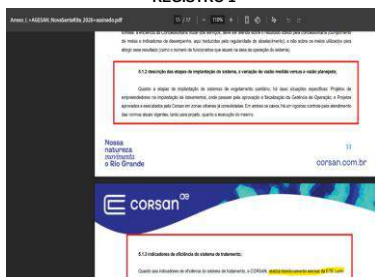
| NC | CÓDIGO DA NC | UNIDADE | Documentação SES |
|---|---|---|---|
| 2 | 90 dias | OBSERVAÇÃO | Não foram enviadas infos para o SES, composto pelas ETEs Lumi, Lotemaneto Popular e ETE Califórnia. Para ETE Lumi foi descrito no ANEXO I que se faz monitoramento mensal, porém não foi enviado nenhum laudo de análise. A LO fala em monitoramento trimestral. |

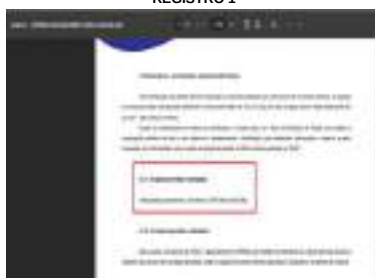
| NC | CÓDIGO DA NC | UNIDADE | Documentação |
|---|---|---|---|
| 104 | - | CONSTATAÇÃO | Não encaminhar a AGESAN-RS, conforme solicitado no ofício de aviso de fiscalização: Item 6.1.1 Ações previstas e realizadas quanto ao item 6.1 Apresentar os programas de manutenção preventiva e corretiva dos sistemas de distribuição de água tratada e de coleta e tratamento de esgotos sanitários, previstos e executados nos últimos 12 meses. Para tal, o prestador deverá informar, para cada sistema, elencando os municípios beneficiados: |

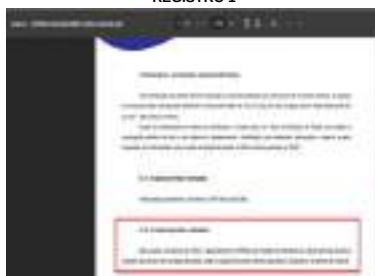
| NC | CÓDIGO DA NC | UNIDADE | Documentação |
|---|---|---|---|
| 105 | - | CONSTATAÇÃO | Não encaminhar a AGESAN-RS, conforme solicitado no ofício de aviso de fiscalização: Item 6.1.2 custos previstos e realizados quanto ao item 6.1 Apresentar os programas de manutenção preventiva e corretiva dos sistemas de distribuição de água tratada e de coleta e tratamento de esgotos sanitários, previstos e executados nos últimos 12 meses. Para tal, o prestador deverá informar, para cada sistema, elencando os municípios beneficiados: |
