## REGULAÇÃO RELATÓRIO TÉCNICO DE FISCALIZAÇÃO N. 1880/2026 – RTF

**Fiscalização regular do Sistema de  
Abastecimento de Água e Sistema de  
Esgotamento Sanitário de Nova Hartz/RS.**

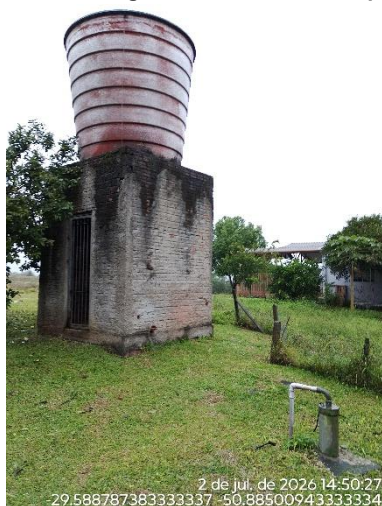
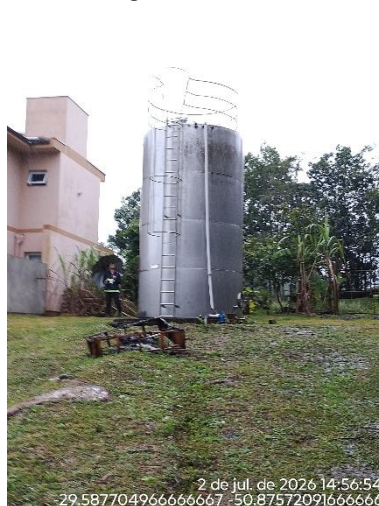
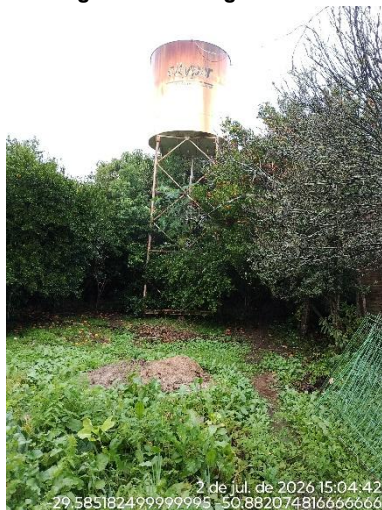
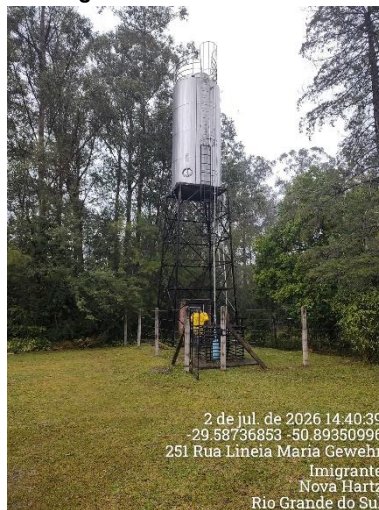
Foram visitados 4 reservatórios não constantes no Anexo II, a pedido do município para acompanhamento. A Tabela 5 traz as localizações desses reservatórios, juntamente com as estruturas de poços desativados. As Figura 15, Figura 16, Figura 17 e Figura 18 trazem imagens das unidades visitadas. Estas encontram-se fora de operação.

Figura 15 –R Alberto Pasqualini.

Figura 16 R AMR.

Figura 17 –R Imigrante.

Figura 18 – R Ovídio Muller

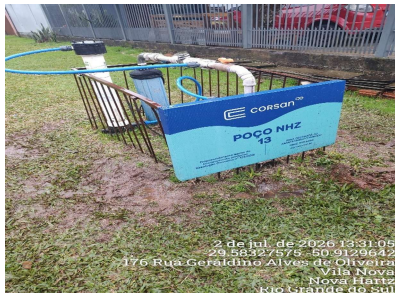
REGISTRO 1

| NC | CÓDIGO DA NC | UNIDADE | Captação Subterrânea - Poço NHZ 13 |
|---|---|---|---|
| 8 | A2.13 | CONSTATAÇÃO | Unidade não apresenta mapa de risco ou outra técnica ou ferramenta apropriada referente a saúde e segurança do trabalho |
| 2 | 180 dias | OBSERVAÇÃO | Poço em área aberta. |

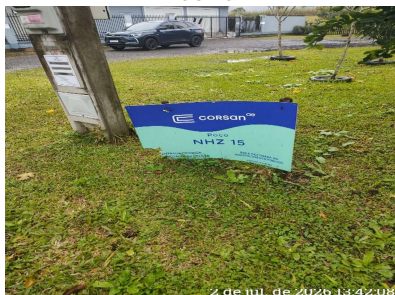
REGISTRO 1

| NC | CÓDIGO DA NC | UNIDADE | Captação Subterrânea - Poço NHZ 15 |
|---|---|---|---|
| 2 | 180 dias | OBSERVAÇÃO | Poço em área aberta. |

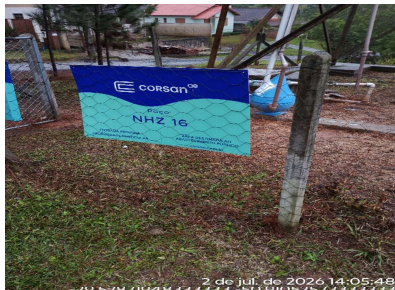
REGISTRO 1

| NC | CÓDIGO DA NC | UNIDADE | Captação Subterrânea - Poço NHZ 16 |
|---|---|---|---|
| 17 | A2.13 | CONSTATAÇÃO | Unidade não apresenta mapa de risco ou outra técnica ou ferramenta apropriada referente a saúde e segurança do trabalho |

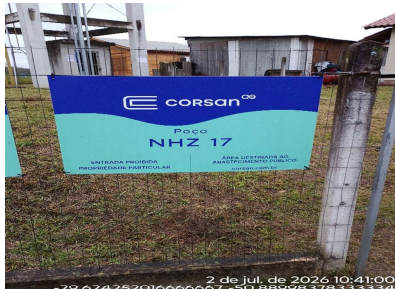
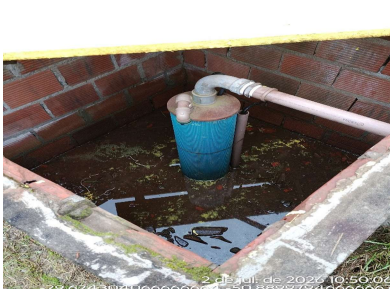
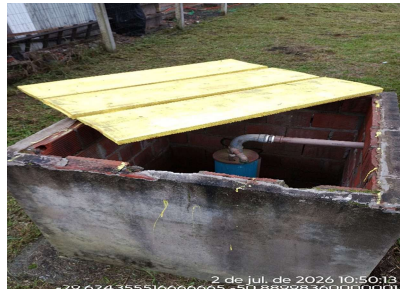
| NC | CÓDIGO DA NC | UNIDADE | Captação Subterrânea - Poço NHZ 17 |
|---|---|---|---|
| 18 | A2.11 | CONSTATAÇÃO | O poço tem laje sanitária incoerente em relação as normas técnicas (ABNT NBR 12212 e NBR 12244). |
| 2 | 365 dias | OBSERVAÇÃO | Estrutura construída ao redor da loja não possui dreno, facilitando acumulo de água e representa um risco sanitário. A estrutura de tijolos funciona como uma "bacia" ou caixa fechada que retém a água da chuva e a umidade diretamente sobre a base do poço. As normas exigem justamente o oposto: a água deve escoar rapidamente para longe da boca do poço. |

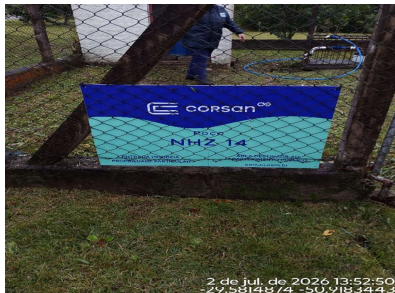
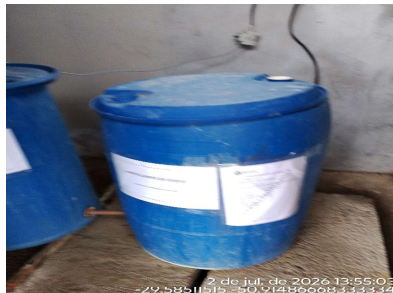
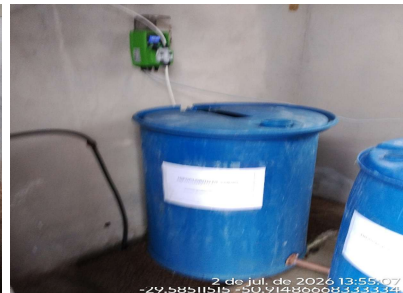
| NC | CÓDIGO DA NC | UNIDADE | Captação Subterrânea - Poço NHZ 14 |
|---|---|---|---|
| 2 | 90 dias | OBSERVAÇÃO | Não há placas com a validade dos produtos químicos nas tintas. |

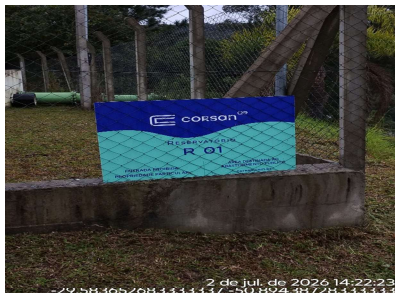
REGISTRO 1

| NC | CÓDIGO DA NC | UNIDADE | Reservatório - R 01 |
|---|---|---|---|
| 27 | A5.11 | CONSTATAÇÃO | Ausência de laudo de limpeza do reservatório nos últimos doze meses. |
| 2 | 180 dias | OBSERVAÇÃO | Foi enviado à fiscalização laudo CERTIFICADO DE MONITORAMENTO DE RESERVATÓRIO DE ÁGUA POTÁVEL, porém esse documento não se compara ao Laudo de Limpeza pedido no ANEXO I - item 4.8 Laudos das limpezas realizadas nos Reservatórios deste município conforme DECRETO ESTADUAL 23.430/1974. |

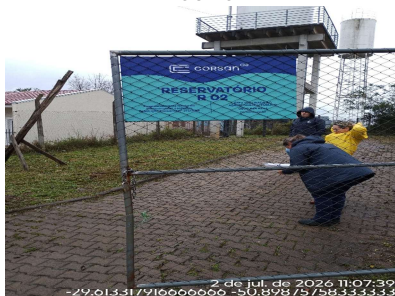
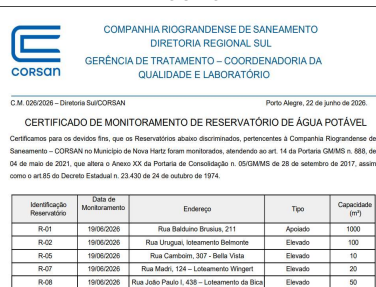
| NC | CÓDIGO DA NC | UNIDADE | Reservatório - R 02 |
|---|---|---|---|
| 2 | 180 dias | OBSERVAÇÃO | Foi enviado à fiscalização laudo CERTIFICADO DE MONITORAMENTO DE RESERVATÓRIO DE ÁGUA POTÁVEL, porém esse documento não se compara ao Laudo de Limpeza pedido no ANEXO I - item 4.8 Laudos das limpezas realizadas nos Reservatórios deste município conforme DECRETO ESTADUAL 23.430/1974. |

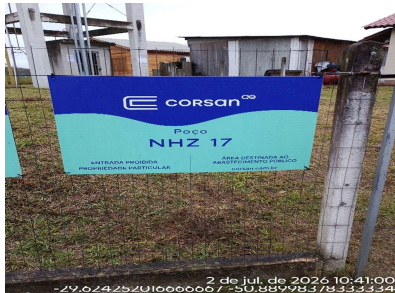
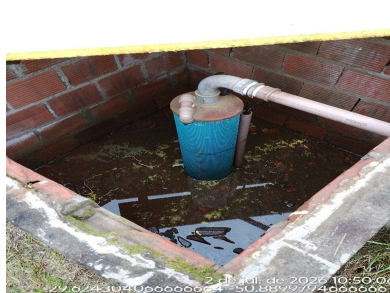
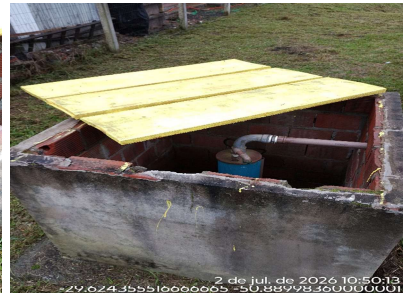
| NC | CÓDIGO DA NC | UNIDADE | Captação Subterrânea - Poço NHZ 17 |
|---|---|---|---|
| 29 | A2.16 | CONSTATAÇÃO | Água acumulada na caixa do poço |

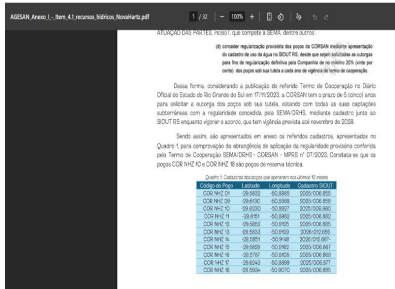
### REGISTRO 1

| NC | CÓDIGO DA NC | UNIDADE | Documentação |
|---|---|---|---|
| 32 | - | CONSTATAÇÃO | Discrepancia entre os poços descritos no item 4.1 do Anexo I e os poços relacionados no Anexo II SAA. |

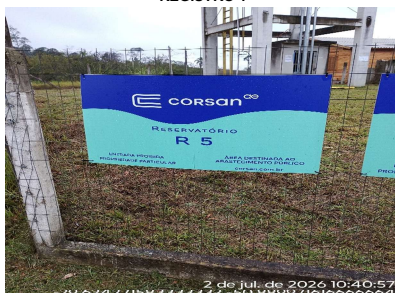
### REGISTRO 1

| NC | CÓDIGO DA NC | UNIDADE | Reservatório - R 05 |
|---|---|---|---|
| 2 | 180 dias | OBSERVAÇÃO | Foi enviado à fiscalização laudo CERTIFICADO DE MONITORAMENTO DE RESERVATÓRIO DE ÁGUA POTÁVEL, porém esse documento não se compara ao Laudo de Limpeza pedido no ANEXO I - item 4.8 Laudos das limpezas realizadas nos Reservatórios deste município conforme DECRETO ESTADUAL 23.430/1974. |

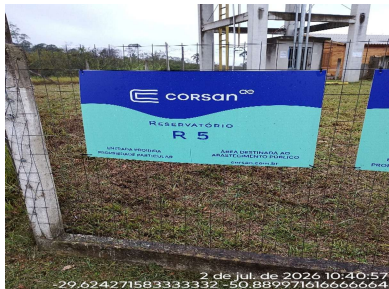
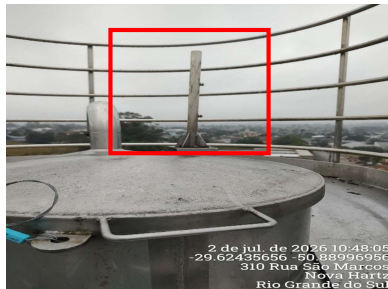
| NC | CÓDIGO DA NC | UNIDADE | Reservatório - R 05 |
|---|---|---|---|
| 2 | 365 dias | OBSERVAÇÃO | Não possui para-raios no reservatório. |

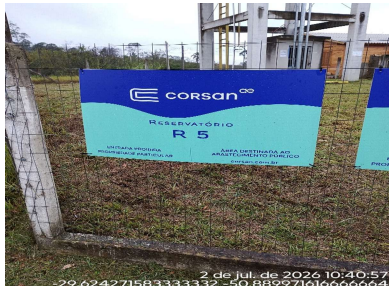
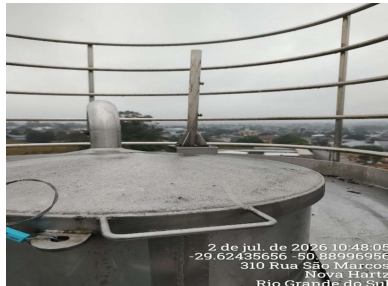
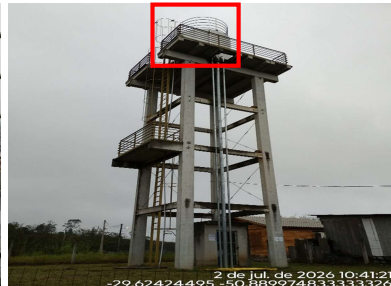
| NC | CÓDIGO DA NC | UNIDADE | Reservatório - R 05 |
| 35 | A5.13 | CONSTATAÇÃO | Estrutura elevada com sistema de proteção contra descargas atmosféricas (SPDA) ausente, realizar instalação do SPDA ou apresentar documento técnico que comprove a dispensa de instalação do SPDA. |
| GRUPO | PRAZO | NÃO CONFORMIDADE | Não existe no topo do reservatório pára-raios e/ou luz de sinalização de obstáculo elevado. |
| 2 | 365 dias | OBSERVAÇÃO | Não possui sinal de obstáculo. |

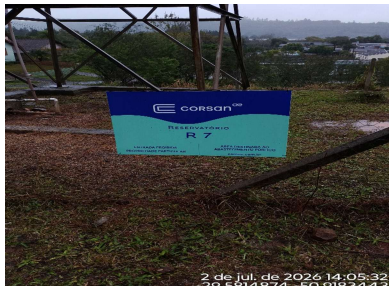
| NC | CÓDIGO DA NC | UNIDADE | Reservatório - R 07 |
| 36 | A5.11 | CONSTATAÇÃO | Ausência de laudo de limpeza do reservatório nos últimos doze meses. |
| GRUPO | PRAZO | NÃO CONFORMIDADE | Não prever a limpeza de reservatório de água no intervalo mínimo de um ano. |
| 2 | 180 dias | OBSERVAÇÃO | Foi enviado à fiscalização laudo CERTIFICADO DE MONITORAMENTO DE RESERVATÓRIO DE ÁGUA POTÁVEL, porém esse documento não se compara ao Laudo de Limpeza pedido no ANEXO I - item 4.8 Laudos das limpezas realizadas nos Reservatórios deste município conforme DECRETO ESTADUAL 23.430/1974. |

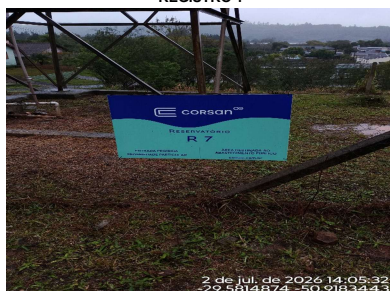
| NC | CÓDIGO DA NC | UNIDADE | Reservatório - R 07 |
| 37 | A5.18 | CONSTATAÇÃO | Unidade não apresenta mapa de risco ou outra técnica ou ferramenta apropriada referente a saúde e segurança do trabalho |
| GRUPO | PRAZO | NÃO CONFORMIDADE | Não proporcionar a segurança das edificações e dos operadores. |

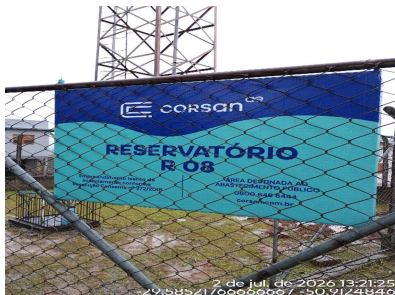
| NC | CÓDIGO DA NC | UNIDADE | Reservatório - R 08 |
|---|---|---|---|
| 2 | 180 dias | OBSERVAÇÃO | Foi enviado à fiscalização laudo CERTIFICADO DE MONITORAMENTO DE RESERVATÓRIO DE ÁGUA POTÁVEL, porém esse documento não se compara ao Laudo de Limpeza pedido no ANEXO I - item 4.8 Laudos das limpezas realizadas nos Reservatórios deste município conforme DECRETO ESTADUAL 23.430/1974. |

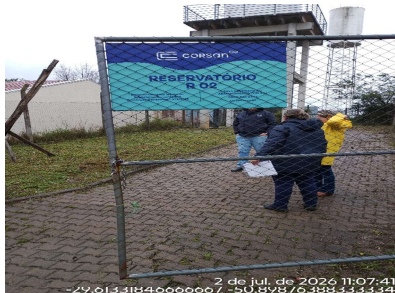
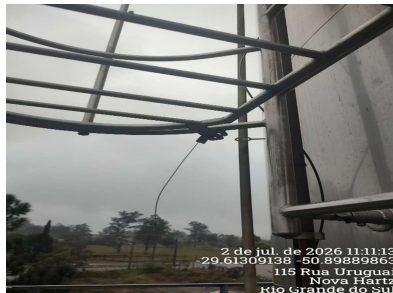
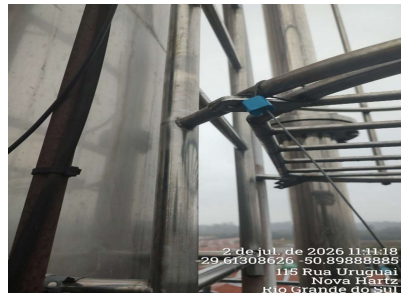
| NC | CÓDIGO DA NC | UNIDADE | Reservatório - R 02 |
|---|---|---|---|
| 2 | 90 dias | OBSERVAÇÃO | Não foi possível o acesso devido à um lacre na escotilha de acesso. |

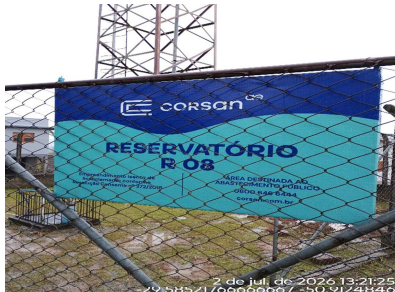
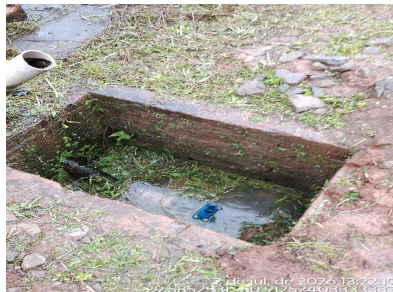
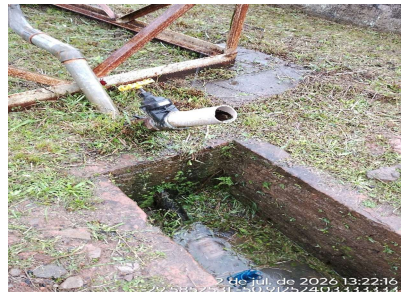
| NC | CÓDIGO DA NC | UNIDADE | Reservatório - R 08 |
| 44 | A5.16 | CONSTATAÇÃO | Ausência de dispositivo de proteção contra quedas |
| 2 | 365 dias | OBSERVAÇÃO | Caixa de manobra da saída do reservatório sem dispositivo de proteção contra quedas. |

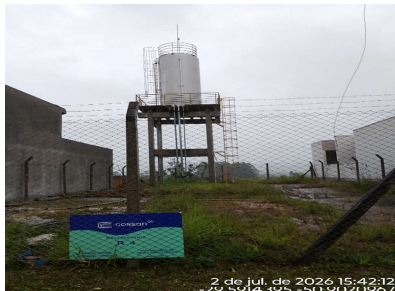
| NC | CÓDIGO DA NC | UNIDADE | Reservatório - R 04 |
| 45 | - | CONSTATAÇÃO | Unidade não foi informada no anexo II. |

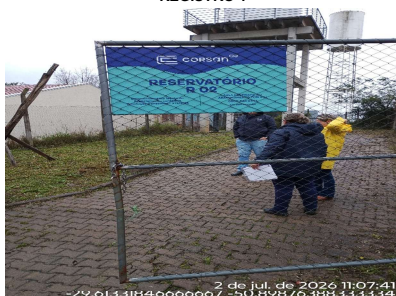
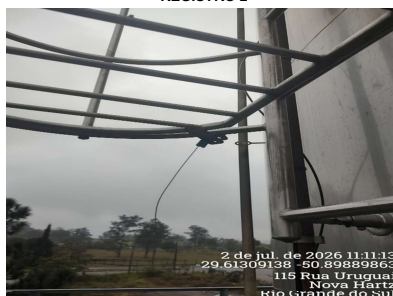
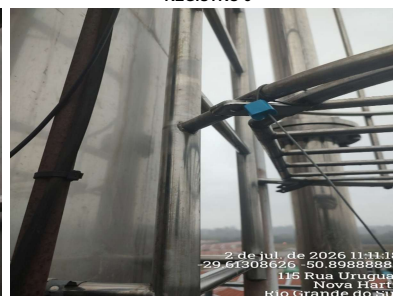
| NC | CÓDIGO DA NC | UNIDADE | Reservatório - R 02 |
|---|---|---|---|
| 2 | 180 dias | OBSERVAÇÃO | Não foi possível o acesso devido à um lacre na escotilha de acesso. |
