**REGULAÇÃO**  
**RELATÓRIO TÉCNICO DE FISCALIZAÇÃO N. 1882/2026 – RTF**

**Fiscalização regular no Sistema de  
Abastecimento de Água e Sistema de  
Esgotamento Sanitário de Pelotas/RS,  
regulado pela Agesan-RS.**

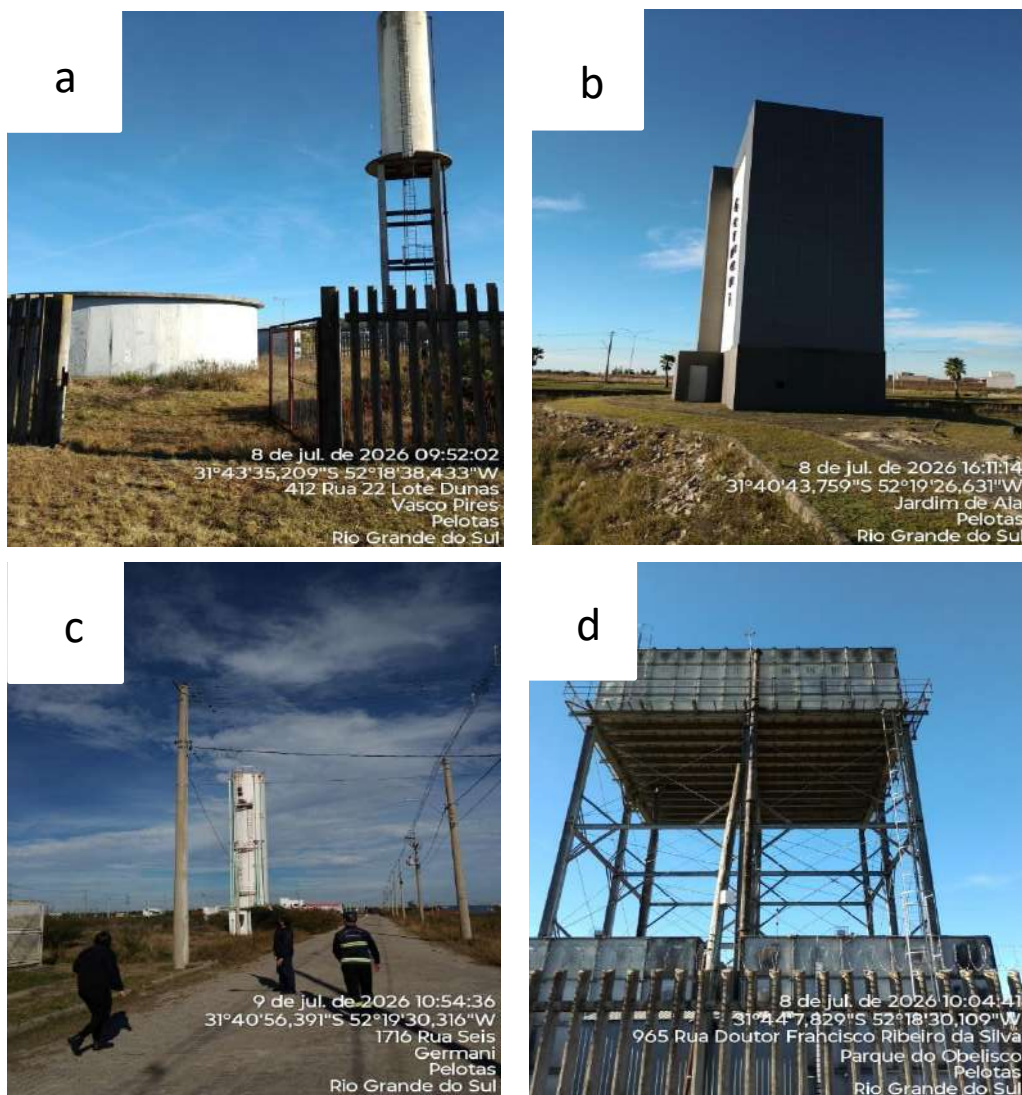
**Figura 04: Novas unidades de reservação fiscalizadas em Pelotas/RS. a) Reservatório Liberdade; b) Reservatório Germânia; c) Reservatório Adão Braga e d) Reservatório Parque do Obelisco.**

Destaca-se que as unidades Parque do Obelisco, Adão Braga Ferreira, Liberdade e Germânia foram constatadas a partir da presente fiscalização em 2026. A figura 04 identifica a unidade e a Figura 05 identifica as novas unidades fiscalizadas. Cumpre destacar que o reservatório Jardim das Tradições ainda se encontra em obras de conclusão da estrutura (Figura 5).

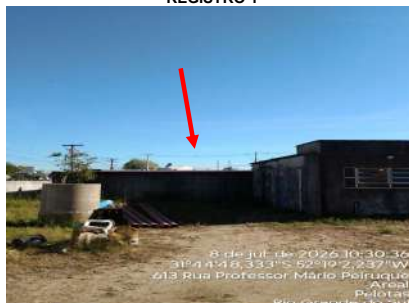
REGISTRO 1

| NC | CÓDIGO DA NC | UNIDADE | RESERVATÓRIO 8 APOIADO 1 |
|---|---|---|---|
| 2 | A5.1 | CONSTATAÇÃO | Unidade sem identificação. |

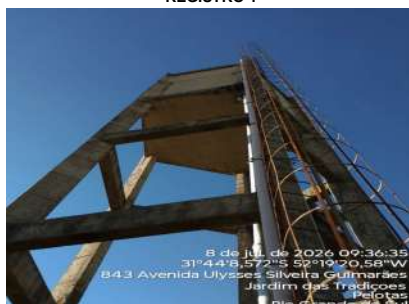
REGISTRO 1

| NC | CÓDIGO DA NC | UNIDADE | RESERVATÓRIO - R Jardim das tradições |
|---|---|---|---|
| 3 | A5.11 | CONSTATAÇÃO | Não encaminhar à AGESAN-RS o certificado de limpeza de reservatório de água tratada da unidade. |

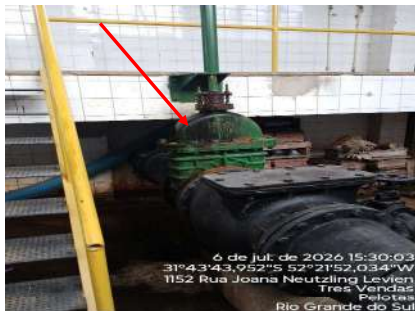
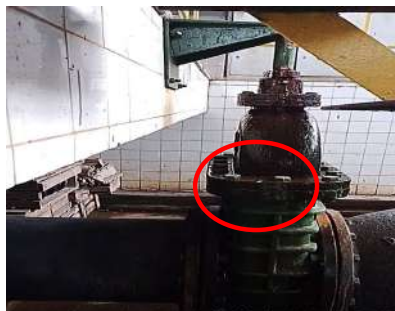
| NC | CÓDIGO DA NC | UNIDADE | ESTÇÃO DE BOMBEAMENTO DE ÁGUA TRATADA - EBAT ETA Santa Bárbara - Usina II Etapa |
|---|---|---|---|
| 6 | A3.5 | CONSTATAÇÃO | Vazamento aparente na tubulação de recalque. |

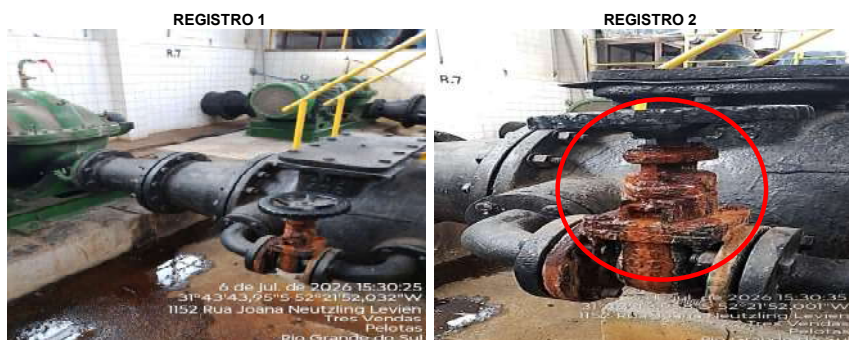
| NC | CÓDIGO DA NC | UNIDADE | ESTAÇÃO DE BOMBEAMENTO DE ÁGUA TRATADA - EBAT ETA Santa Bárbara - Usina II Etapa |
|---|---|---|---|
| 7 | A3.5 | CONSTATAÇÃO | Vazamento aparente na tubulação de recalque. |

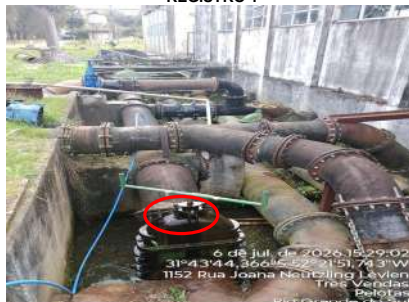
REGISTRO 1

| NC | CÓDIGO DA NC | UNIDADE | Laboratório Santa Bárbara (Barragem) |
|---|---|---|---|
| 15 | - | <b>CONSTATAÇÃO</b> | Vazamento aparente no registro. |

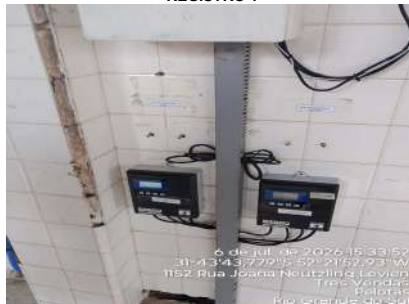
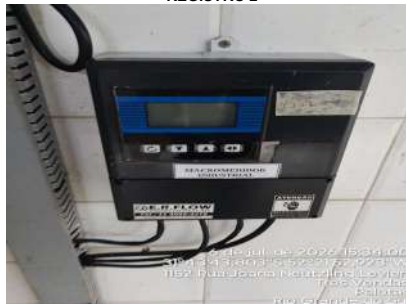
| NC | CÓDIGO DA NC | UNIDADE | ESTAÇÃO DE TRATAMENTO DE ÁGUA - ETA Santa Bárbara |
|---|---|---|---|
| 23 | - | <b>CONSTATAÇÃO</b> | Macromedidores instalados não estavam ligados no momento da fiscalização. |

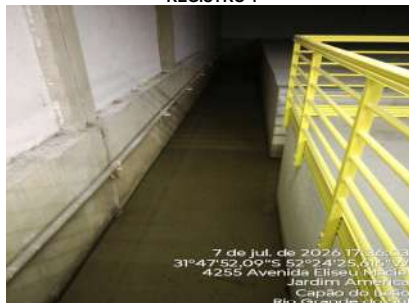
REGISTRO 1

| NC | CÓDIGO DA NC | UNIDADE | ETA SÃO GONÇALO |
|---|---|---|---|
| 27 | A4.13 | <b>CONSTATAÇÃO</b> | Foram observados alguns vazamentos nas tubulações da ETA. |

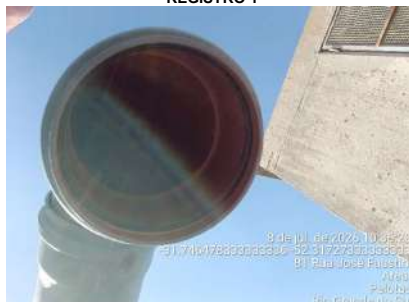
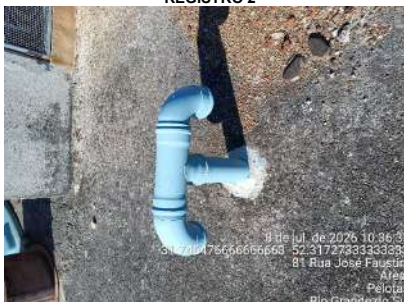
| NC | CÓDIGO DA NC | UNIDADE | RESERVATÓRIO 8 APOIADO 2 |
|---|---|---|---|
| 30 | A5.6 | <b>CONSTATAÇÃO</b> | Ausência de tubulação de ventilação protegidas com tela. |

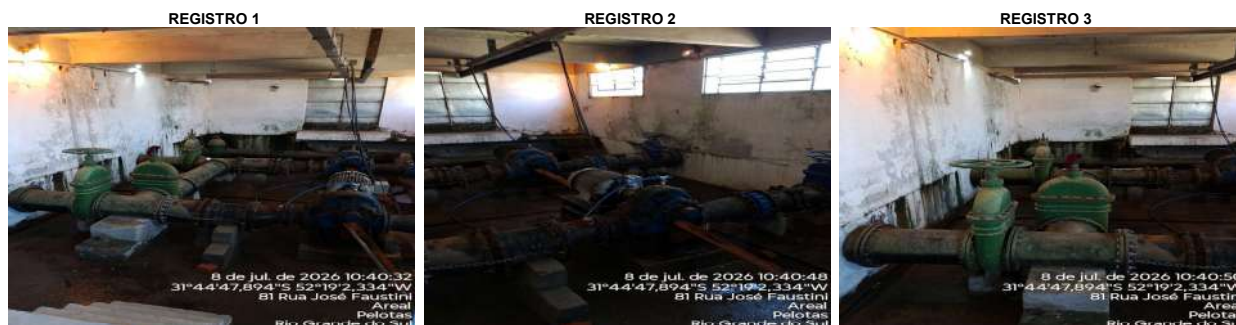
| NC | CÓDIGO DA NC | UNIDADE | ESTAÇÃO DE BOMBEAMENTO DE ÁGUA TRATADA - EBAT (R 8 ) |
|---|---|---|---|
| <b>GRUPO</b> | <b>PRAZO</b> | <b>NÃO CONFORMIDADE</b> | Drenagem da estrutura inadequada. |

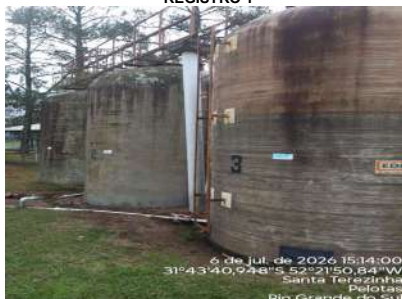
REGISTRO 1

| NC | CÓDIGO DA NC | UNIDADE | ETA Santa Bárbara |
|---|---|---|---|
| 35 | A4.20 | <b>CONSTATAÇÃO</b> | Tanques de produtos químicos sem contenção. |

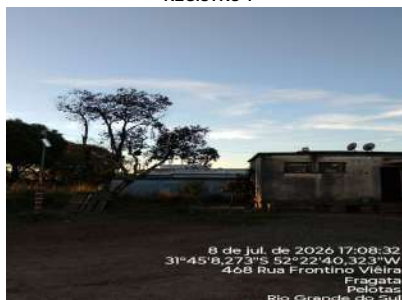
REGISTRO 1

| NC | CÓDIGO DA NC | UNIDADE | ESTAÇÃO DE BOMBEAMENTO DE ÁGUA TRATADA - EBAT no R5 |
|---|---|---|---|
| 36 | A3.1 | <b>CONSTATAÇÃO</b> | Unidade sem identificação |

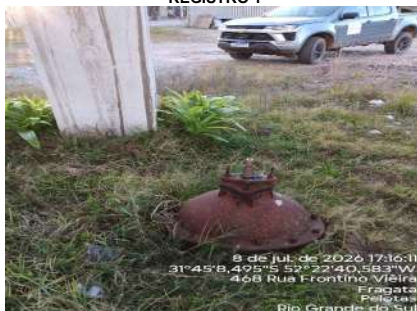
REGISTRO 1

| NC | CÓDIGO DA NC | UNIDADE | RESERVATÓRIO 5 ELEVADO |
|---|---|---|---|
| 37 | A5.3 | CONSTATAÇÃO | Vazamento no registro. |

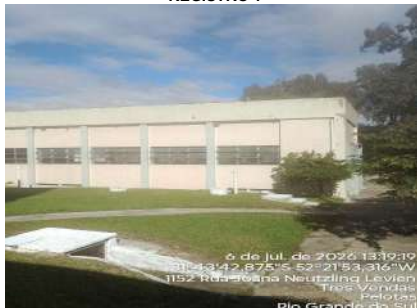
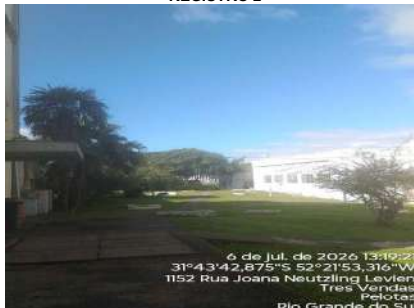
| NC | CÓDIGO DA NC | UNIDADE | R 06 |
|---|---|---|---|
| 38 | A5.1 | CONSTATAÇÃO | Não há identificação do reservatório. |

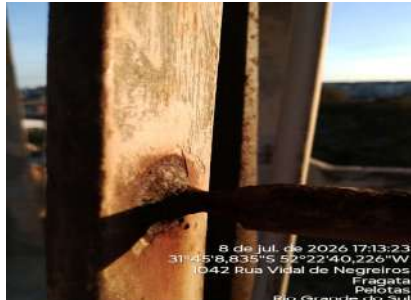
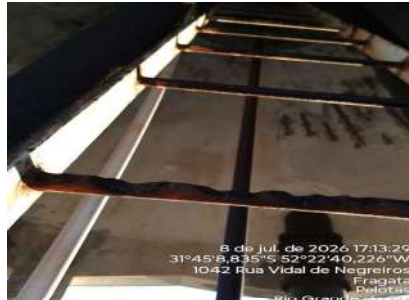
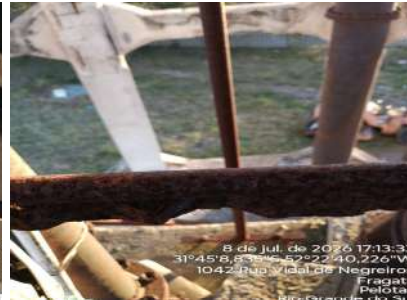
| NC | CÓDIGO DA NC | UNIDADE | RESERVATÓRIO - R 5 (elevado) |
|---|---|---|---|
| 42 | A5.14 | <b>CONSTATAÇÃO</b> | As escadas de acesso ao topo do reservatório estão em mau estado de conservação, estando em estágio avançado de deterioração. |

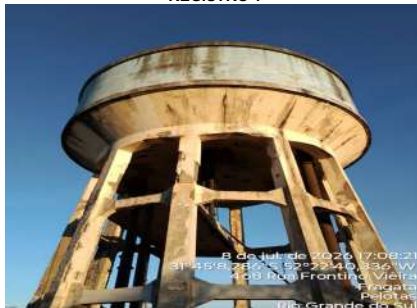
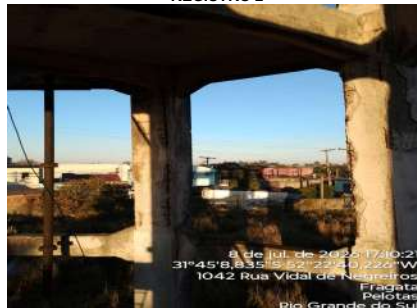
| NC | CÓDIGO DA NC | UNIDADE | RESERVATÓRIO - R 5 (elevado) |
|---|---|---|---|
| 45 | - | CONSTATAÇÃO | A estrutura do reservatório apresenta indícios de deterioração do concreto. |

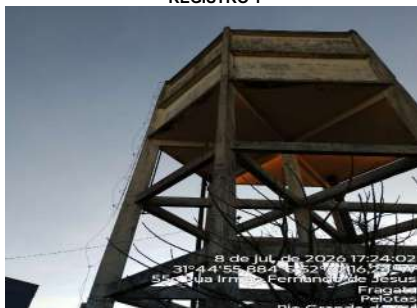
REGISTRO 1

| NC | CÓDIGO DA NC | UNIDADE | RESERVATÓRIO - R sem identificação |
|---|---|---|---|
| 47 | A5.1 | <b>CONSTATAÇÃO</b> | Unidade não possui identificação. |

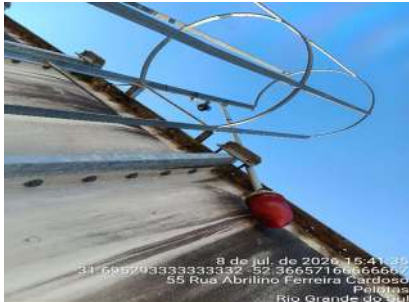
REGISTRO 1

| NC | CÓDIGO DA NC | UNIDADE | RESERVATÓRIO ELEVADO SÍTIO FLORESTA |
| 53 | A5.12 | <b>CONSTATAÇÃO</b> | A luz de sinalização de obstáculo elevado no topo do reservatório está caída. |

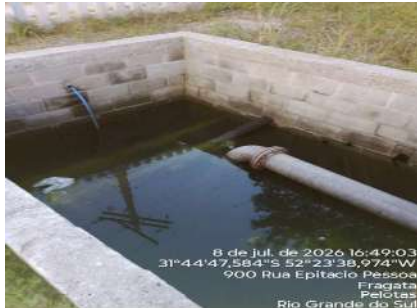
REGISTRO 1

| NC | CÓDIGO DA NC | UNIDADE | R 7 ENTERRADO |
| 56 | A5.17 | <b>CONSTATAÇÃO</b> | Água acumulada na caixa de manobra após teste de estanqueidade. |

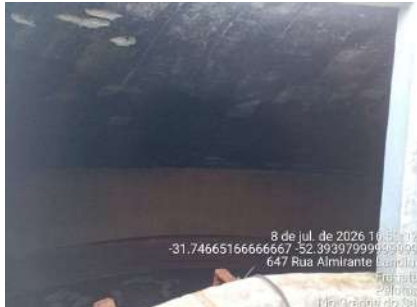
REGISTRO 1

| NC | CÓDIGO DA NC | UNIDADE | RESERVATÓRIO - R-7 (elevado) |
| 59 | A5.5 | <b>CONSTATAÇÃO</b> | Ausência de tubulação de ventilação protegidas com tela e com cobertura que impeça a entrada de água de chuva e limite a entrada de poeira. |

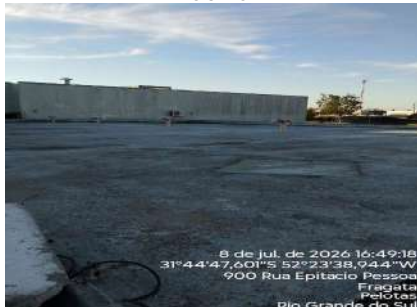
REGISTRO 1

| NC | CÓDIGO DA NC | UNIDADE | RESERVATÓRIO - R 7 ( ENTERRADO) |
| 60 | - | <b>CONSTATAÇÃO</b> | Ausência de tubulação de ventilação protegidas com tela e com cobertura que impeça a entrada de água de chuva e limite a entrada de poeira. |

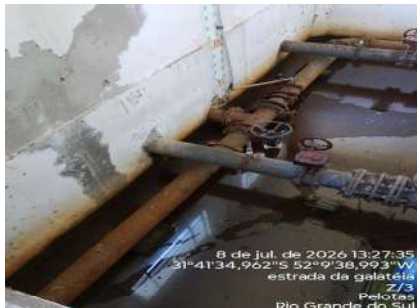
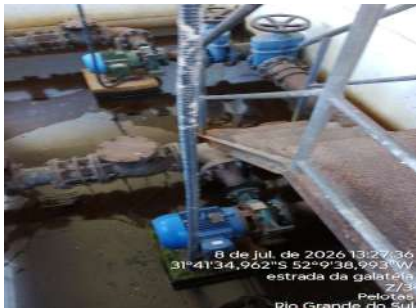
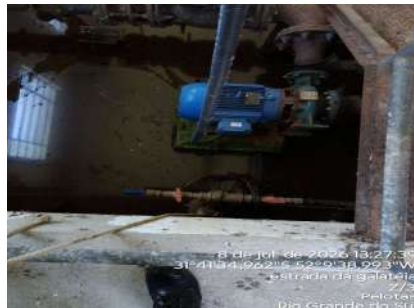
| NC | CÓDIGO DA NC | UNIDADE | ESTAÇÃO DE BOMBEAMENTO DE ÁGUA TRATADA - EBAT no Res. Da Z3 |
| 62 | A3.6 | <b>CONSTATAÇÃO</b> | Acúmulo de água no interior da unidade. |

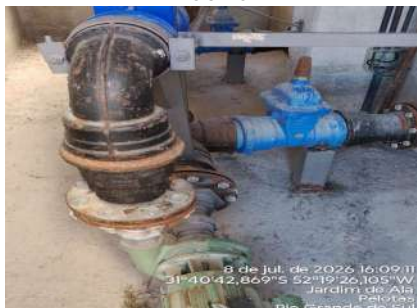
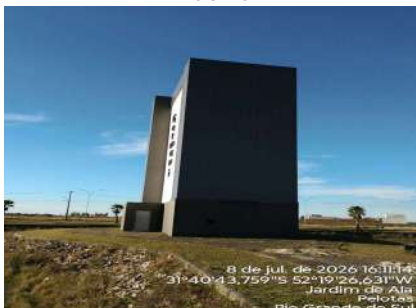
| NC | CÓDIGO DA NC | UNIDADE | ESTAÇÃO DE BOMBEAMENTO DE ÁGUA TRATADA - EBAT no Res. Germânia |
| 65 | A3.1 | <b>CONSTATAÇÃO</b> | Unidade sem identificação |

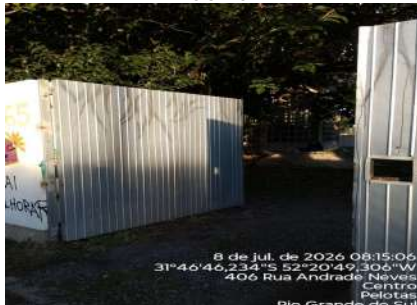
REGISTRO 1

| NC | CÓDIGO DA NC | UNIDADE | R 3 |
| 66 | A5.1 | <b>CONSTATAÇÃO</b> | Inexistência de placa de identificação do reservatório. |
| 2 | 365 dias | <b>OBSERVAÇÃO</b> | Placa existente não informa a nomenclatura do reservatório e está oxidada. Transferida da NC - 66 do TNC 1137/2025 |

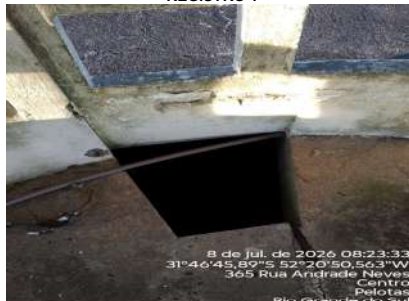
REGISTRO 1

| NC | CÓDIGO DA NC | UNIDADE | R 3 |
| 68 | A5.6 | <b>CONSTATAÇÃO</b> | As aberturas e tubulações de ventilação não estão protegidas com tela. |

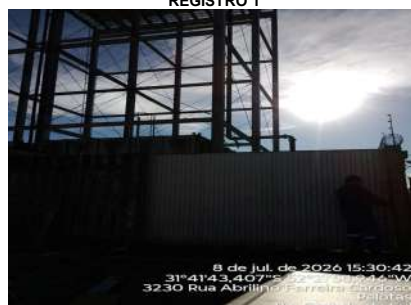
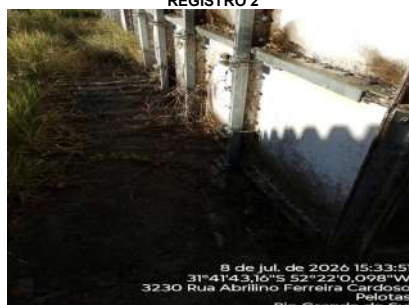
| NC | CÓDIGO DA NC | UNIDADE | RESERVATÓRIO ELEVADO SÍTIO FLORESTA |
|---|---|---|---|
| 76 | A5.3 | CONSTATAÇÃO | Vazamento na estrutura. |

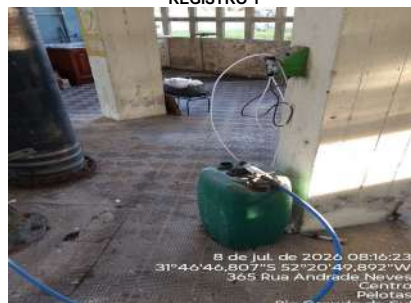
REGISTRO 1

| NC | CÓDIGO DA NC | UNIDADE | R 3 |
| 77 | A5.16 | CONSTATAÇÃO | Produto químico utilizado na dosagem extra de cloro sem identificação. |

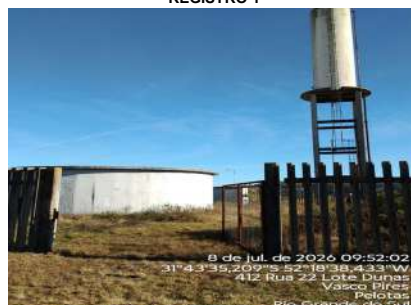
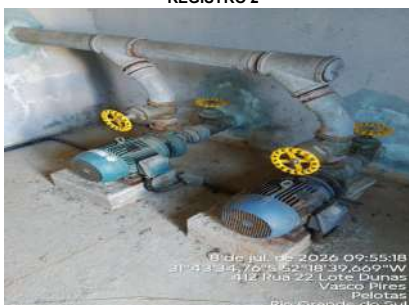
| NC | CÓDIGO DA NC | UNIDADE | ESTAÇÃO DE BOMBEAMENTO DE ÁGUA TRATADA - EBAT no Res. Liberdade |
| 78 | A3.10 | CONSTATAÇÃO | Ausência de evidência de mapa de risco ou outra técnica ou ferramenta no local. |

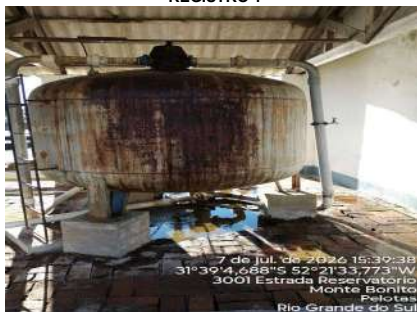
REGISTRO 1

| NC | CÓDIGO DA NC | UNIDADE | ETA Sinnott |
|---|---|---|---|
| 85 | A4.13 | <b>CONSTATAÇÃO</b> | Vazamento nos filtros rápidos. |

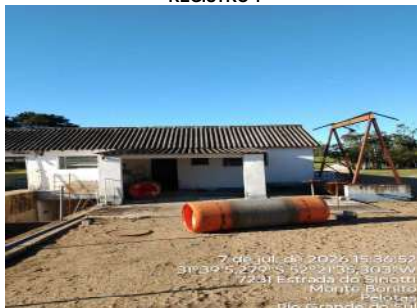
REGISTRO 1

| NC | CÓDIGO DA NC | UNIDADE | ETA Sinnott |
| 86 | A4.15 | <b>CONSTATAÇÃO</b> | Cilindros de cloro expostos a luz solar. |
| 2 | 365 dias | <b>OBSERVAÇÃO</b> | Não cumpre o item 11.5.4.1 da LO 1952/2024 e o especificados em ficha de segurança. Transferida da NC - 86 do TNC 1137/2025 |

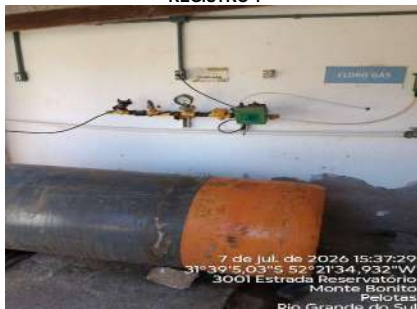
REGISTRO 1

| NC | CÓDIGO DA NC | UNIDADE | ETA Sinnott |
| 87 | A4.15 | <b>CONSTATAÇÃO</b> | Área não possui sistema de alerta de vazamento de gás. |
| 2 | 90 dias | <b>OBSERVAÇÃO</b> | Não cumpre o item 11.5.2 da LO 1952/2024 e o especificados em ficha de segurança. Transferida da NC - 87 do TNC 1137/2025 |

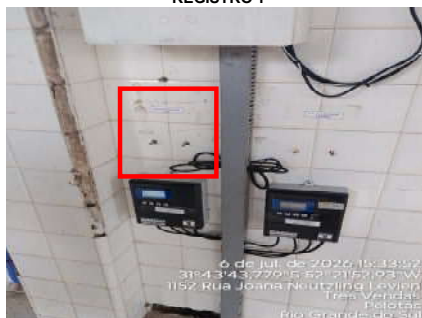
REGISTRO 1

| NC | CÓDIGO DA NC | UNIDADE | ESTAÇÃO DE TRATAMENTO DE ÁGUA - ETA Santa Bárbara |
|---|---|---|---|
| 95 | A4.6 | CONSTATAÇÃO | Macromedidor para Centro não estava instalado no momento da fiscalização |

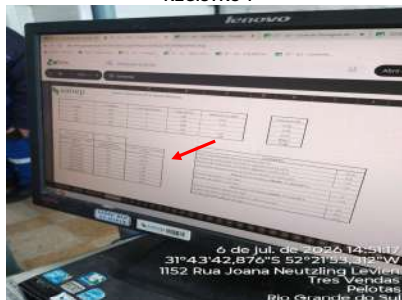
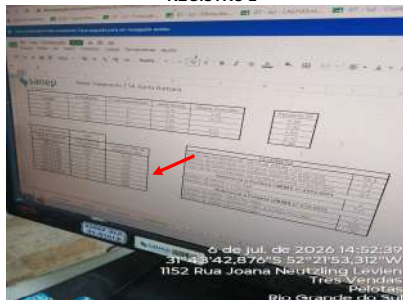
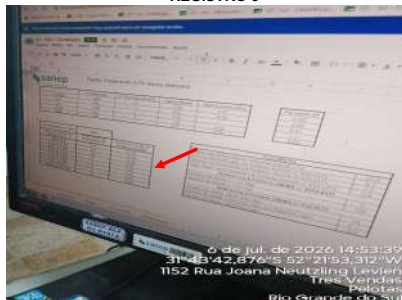
| NC | CÓDIGO DA NC | UNIDADE | LABORATÓRIO OPERACIONAL - ETA Santa Bárbara |
|---|---|---|---|
| 2 | 90 dias | <b>OBSERVAÇÃO</b> | A Portaria GM/MS n. 888/2021 define como eficiência no tratamento para filtração rápida (ETA Convencional) 95% das amostras até 0,5 uT e os 5% restantes até 1,0 uT. No mês junho, por exemplo, 31,45% das amostras ficaram entre 0,51 e 1,00 uT, o que é acima do estabelecido pela Portaria. |

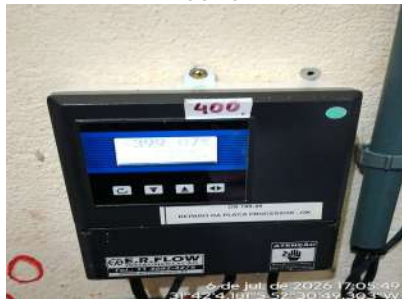
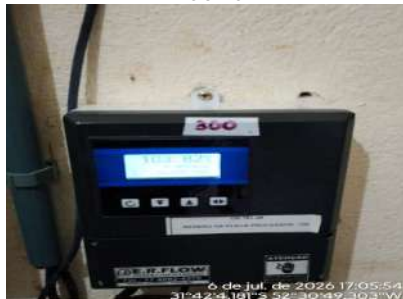
| NC | CÓDIGO DA NC | UNIDADE | ESTAÇÃO DE TRATAMENTO DE ÁGUA - ETA Moreira |
|---|---|---|---|
| 107 | A4.6 | <b>CONSTATAÇÃO</b> | Macromedidor sem identificação. |

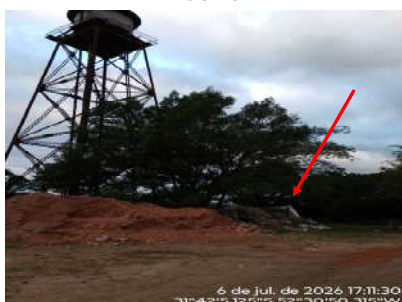
REGISTRO 1

| NC | CÓDIGO DA NC | UNIDADE | ESTAÇÃO DE TRATAMENTO DE ÁGUA - ETA Moreira |
|---|---|---|---|
| 108 | A4.24 | <b>CONSTATAÇÃO</b> | Resíduos do leito filtrante espalhados pela área da ETA. |

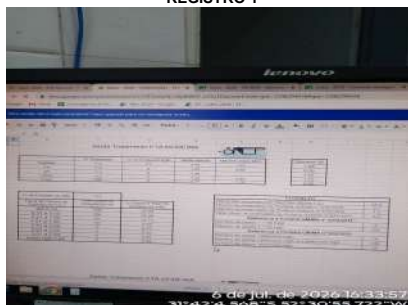
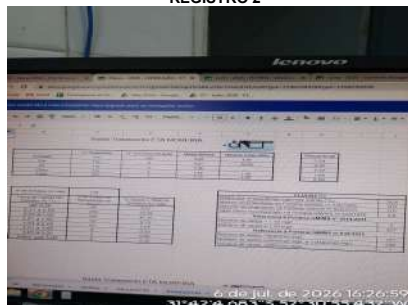
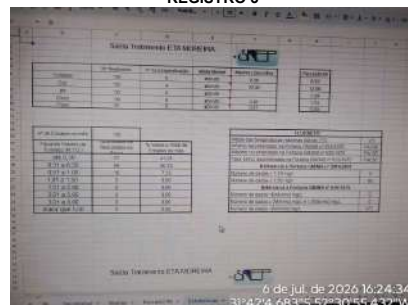
| NC | CÓDIGO DA NC | UNIDADE | LABORATÓRIO OPERACIONAL - ETA Moreira |
|---|---|---|---|
| 2 | 90 dias | <b>OBSERVAÇÃO</b> | A Portaria GM/MS n. 888/2021 define como eficiência no tratamento para filtração rápida (ETA Convencional) 95% das amostras até 0,5 uT e os 5% restantes até 1,0 uT. No mês de maio, por exemplo, 14,75% das amostras ficaram entre 0,51 e 1,00 uT, o que é acima do estabelecido pela Portaria. |

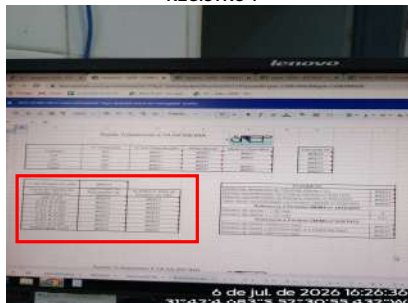
**REGISTRO 1**

| NC | CÓDIGO DA NC | UNIDADE | LABORATÓRIO OPERACIONAL - ETA Moreira |
|---|---|---|---|
| 110 | A6.20 | <b>CONSTATAÇÃO</b> | Nos meses de fevereiro, abril e junho de 2026, os dados de análises físico-químicas não apresentam resultados por erro de software. |

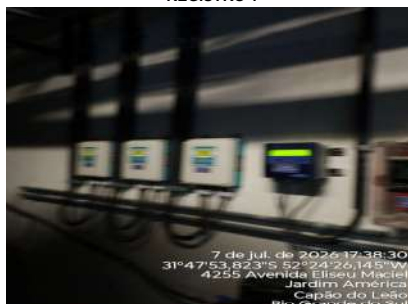
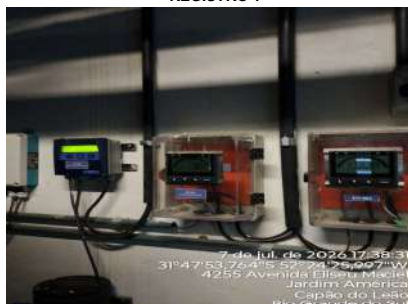
| NC | CÓDIGO DA NC | UNIDADE | ESTAÇÃO DE TRATAMENTO DE ÁGUA - ETA São Gonçalo |
|---|---|---|---|
| 111 | A4.6 | <b>CONSTATAÇÃO</b> | Macromedidores não possuem identificação. |

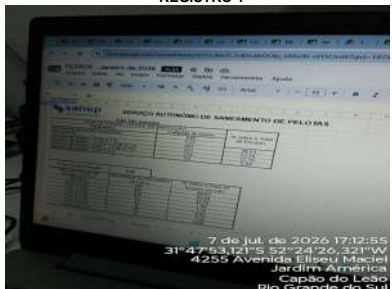
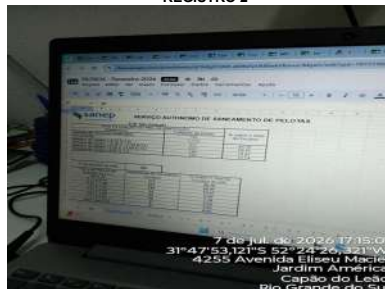
| NC | CÓDIGO DA NC | UNIDADE | LABORATÓRIO OPERACIONAL - ETA São Gonçalo |
|---|---|---|---|
| 2 | 90 dias | OBSERVAÇÃO | A Portaria GM/MS n. 888/2021 define como eficiência no tratamento para filtração rápida (ETA Convencional) 95% das amostras até 0,5 uT e os 5% restantes até 1,0 uT. No mês janeiro, por exemplo, 18,47% das amostras ficaram entre 0,51 e 1,00 uT, o que é acima do estabelecido pela Portaria. |

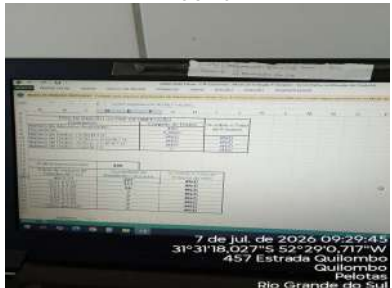
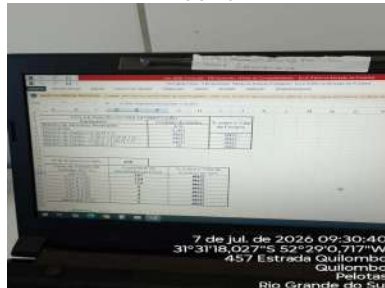
| NC | CÓDIGO DA NC | UNIDADE | LABORATÓRIO OPERACIONAL - ETA Quilombo |
|---|---|---|---|
| 116 | A6.20 | CONSTATAÇÃO | Nos meses de janeiro, fevereiro, março, abril, maio, junho e julho de 2026, não foi possível consultar os resultados das análise físico-químicas de turbidez na saída dos filtros por erro de software. |

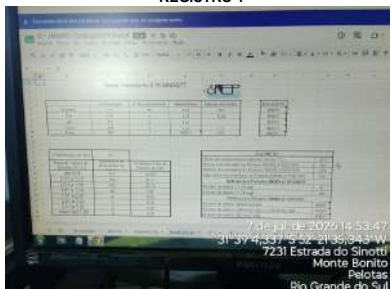
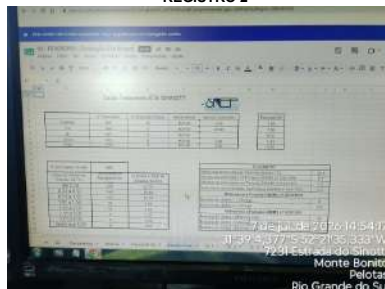
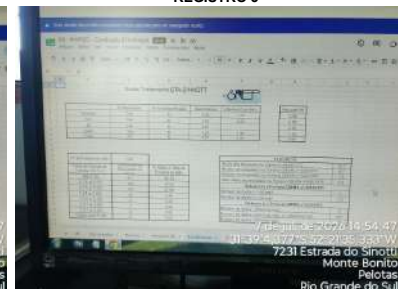
| NC | CÓDIGO DA NC | UNIDADE | LABORATÓRIO OPERACIONAL - ETA Sinnott |
|---|---|---|---|
| 117 | A6.20 | CONSTATAÇÃO | Nos meses de janeiro, fevereiro, março, abril, maio e junho de 2026, constatou-se que na saída do tratamento os valores de turbidez na saída dos filtros não estão em conformidade com o preconizado na Portaria GM/MS n. 888/2021. |
| 2 | 90 dias | OBSERVAÇÃO | A Portaria GM/MS n. 888/2021 define como eficiência no tratamento para filtração rápida (ETA Convencional) 95% das amostras até 0,5 uT e os 5% restantes até 1,0 uT. No mês junho, por exemplo, 20,36% das amostras ficaram entre 0,51 e 1,00 uT, o que é acima do estabelecido pela Portaria. |

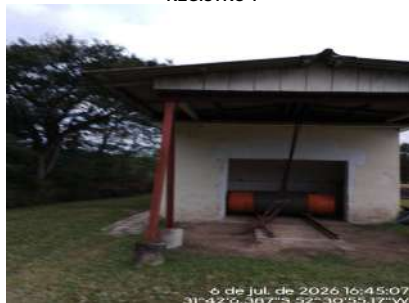
REGISTRO 1

| NC | CÓDIGO DA NC | UNIDADE | ETA Moreira |
|---|---|---|---|
| 124 | A4.15 | <b>CONSTATAÇÃO</b> | Área não possui sistema de alerta de vazamento de gás. |
| 2 | 90 dias | <b>OBSERVAÇÃO</b> | Não cumpre o item 11.5.2 da LO 1952/2024 e o especificados em ficha de segurança. Transferida da NC - 124 do TNC 1137/2025 |

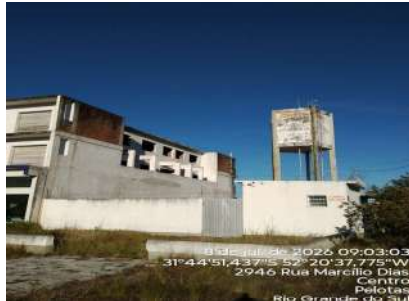
REGISTRO 1

| NC | CÓDIGO DA NC | UNIDADE | RESERVATÓRIO - R sem identificação II |
|---|---|---|---|
| 125 | A5.1 | <b>CONSTATAÇÃO</b> | Unidade não possui identificação. |

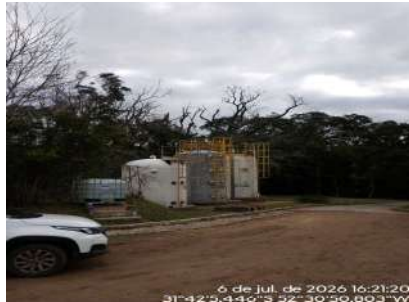
REGISTRO 1

| NC | CÓDIGO DA NC | UNIDADE | ETA Moreira |
|---|---|---|---|
| 126 | A4.20 | <b>CONSTATAÇÃO</b> | Produtos químicos armazenados fora de área de contenção. |
| <b>GRUPO</b> | <b>PRAZO</b> | <b>NÃO CONFORMIDADE</b> | Inexistência de bacia de contenção ou bacia de contenção permite vazamentos. |

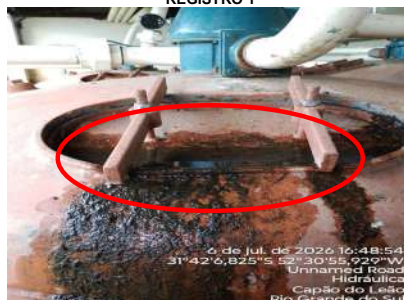
REGISTRO 1

| NC | CÓDIGO DA NC | UNIDADE | ETA Moreira |
|---|---|---|---|
| 127 | A4.13 | <b>CONSTATAÇÃO</b> | Vazamento nos filtros rápidos. |

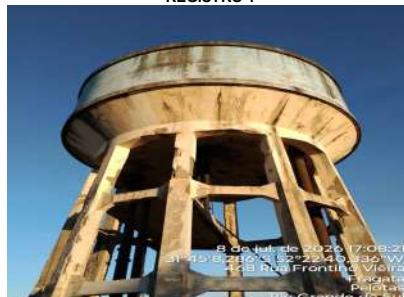
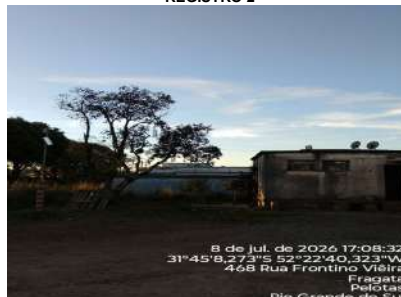
| NC | CÓDIGO DA NC | UNIDADE | RESERVATÓRIOS 5 (ELEVADO E APOIADO) |
|---|---|---|---|
| 128 | A5.1 | <b>CONSTATAÇÃO</b> | Unidade sem identificação. |

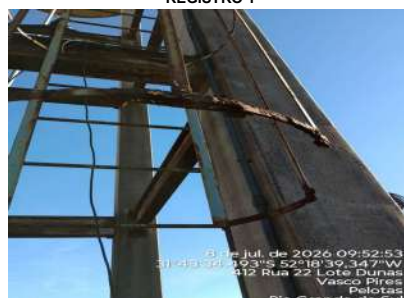
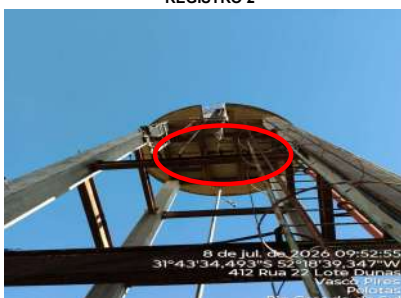
| NC | CÓDIGO DA NC | UNIDADE | RESERVATÓRIO - R Liberdade (elevado) |
|---|---|---|---|
| 129 | A5.9 | <b>CONSTATAÇÃO</b> | A escada de acesso aos patamares superiores possui estágio avançado de oxidação, comprometendo integridade, não proporcionando segurança aos operadores para acesso à unidade nos patamares superiores. |

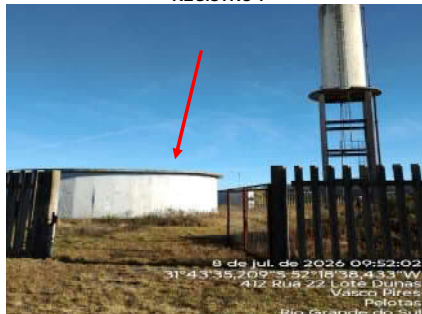
REGISTRO 1

| NC | CÓDIGO DA NC | UNIDADE | RESERVATÓRIO - R Liberdade (apoiado) |
|---|---|---|---|
| 131 | A5.11 | CONSTATAÇÃO | Não encaminhar à Agesan-RS o certificado de limpeza de reservatório de água tratada com prazo de validade vigente. |

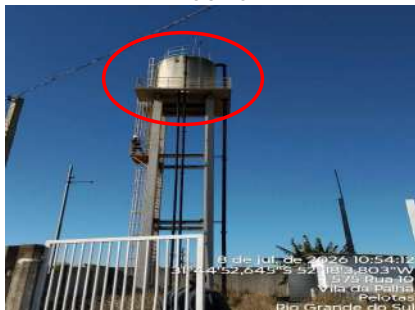
REGISTRO 1

| NC | CÓDIGO DA NC | UNIDADE | RESERVATÓRIO - R Domingues de Almeida (elevado) |
|---|---|---|---|
| 134 | A5.1 | CONSTATAÇÃO | Unidade sem identificação |

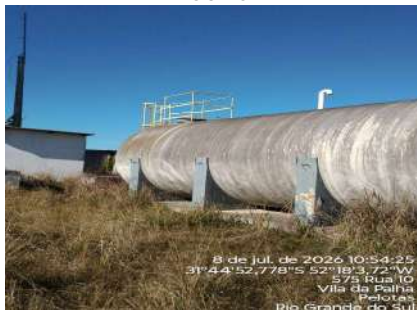
REGISTRO 1

| NC | CÓDIGO DA NC | UNIDADE | RESERVATÓRIO - R Domingues de Almeida (apoiado) |
|---|---|---|---|
| 137 | A5.1 | <b>CONSTATAÇÃO</b> | Unidade sem identificação. |

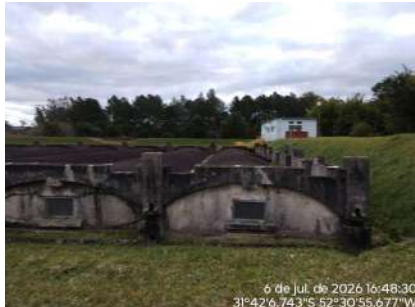
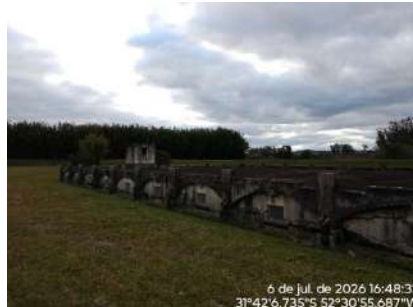
| NC | CÓDIGO DA NC | UNIDADE | R 0 ENTERRADO - ETA Moreira |
|---|---|---|---|
| 140 | A4.24 | <b>CONSTATAÇÃO</b> | Estrutura do reservatório apresenta várias rachaduras. |

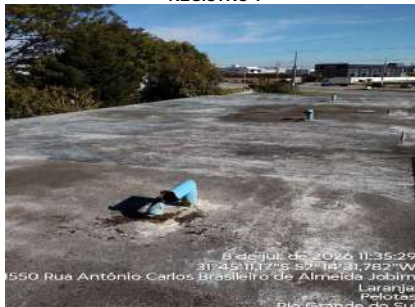
REGISTRO 1

| NC | CÓDIGO DA NC | UNIDADE | RESERVATÓRIO 15 APOIADO |
|---|---|---|---|
| 141 | A5.6 | <b>CONSTATAÇÃO</b> | As aberturas e tubulações de ventilação sem tela. |

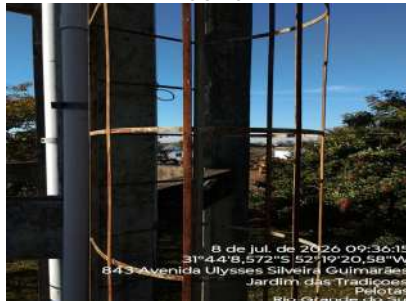
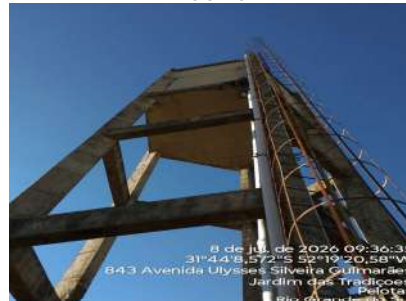
| NC | CÓDIGO DA NC | UNIDADE | RESERVATÓRIO - R Jardim das tradições |
|---|---|---|---|
| 143 | A5.14 | <b>CONSTATAÇÃO</b> | A escada de acesso ao patamar superior do reservatório está deteriorada e oxidada. |

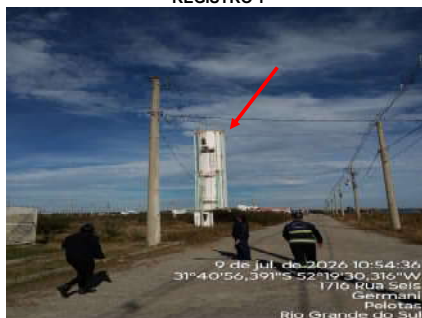
REGISTRO 1

| NC | CÓDIGO DA NC | UNIDADE | RESERVATÓRIO - R Jardim das tradições |
|---|---|---|---|
| 144 | A5.11 | <b>CONSTATAÇÃO</b> | Não encaminhar à AGESAN-RS o certificado de limpeza de reservatório de água tratada da unidade. |

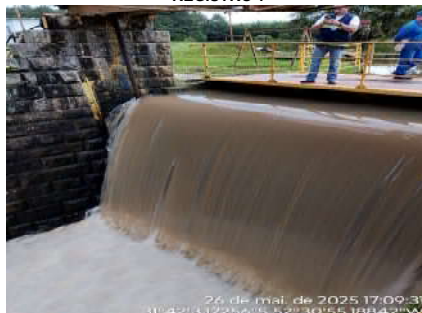
REGISTRO 1

| NC | CÓDIGO DA NC | UNIDADE | Captação Arroio Moreira |
|---|---|---|---|
| 147 | A1.18 | CONSTATAÇÃO | Ausência de outorga de uso de recursos hídricos com indicação do risco do barramento. |

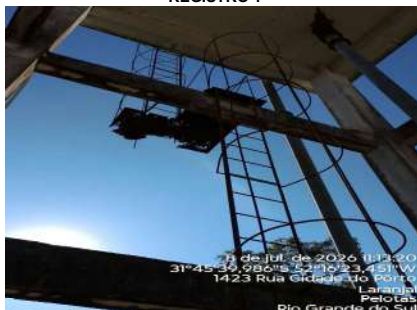
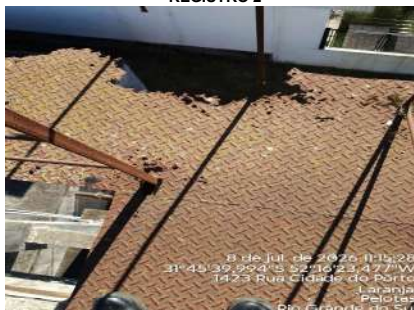
| NC | CÓDIGO DA NC | UNIDADE | R 12 ELEVADO |
|---|---|---|---|
| 158 | A5.11 | <b>CONSTATAÇÃO</b> | Parte da escada oxidada. |

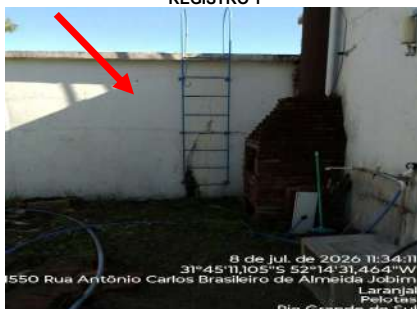
REGISTRO 1

| NC | CÓDIGO DA NC | UNIDADE | RESERVATÓRIO 15 APOIADO |
|---|---|---|---|
| 159 | A5.11 | <b>CONSTATAÇÃO</b> | Não foram encaminhados os laudos que comprovem a limpeza do reservatório. |
| 2 | 90 dias | <b>OBSERVAÇÃO</b> | Paredes internas com incrustações aparentes. Transferida da NC - 239 do TNC 1137/2025 |

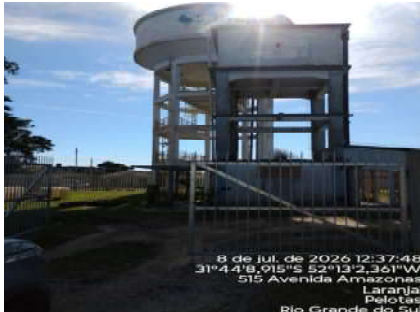
REGISTRO 1

| NC | CÓDIGO DA NC | UNIDADE | RESERVATÓRIO 11 SEMI ENTERRADO, ELEVADO REDONDO E ELEVADO QUADRADO |
|---|---|---|---|
| 161 | A5.1 | <b>CONSTATAÇÃO</b> | Inexistência de placa de identificação no complexo de reservatórios. |

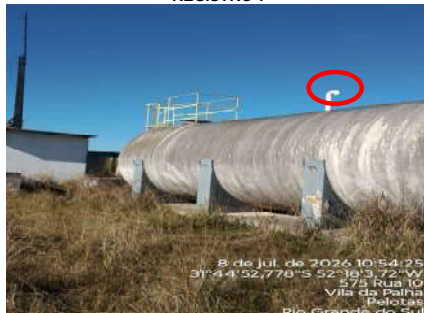
REGISTRO 1

| NC | CÓDIGO DA NC | UNIDADE | RESERVATÓRIO DOMINGUES DE ALMEIRA APOIADO |
|---|---|---|---|
| 171 | - | CONSTATAÇÃO | Ausência de tubulação de ventilação protegidas com tela. |

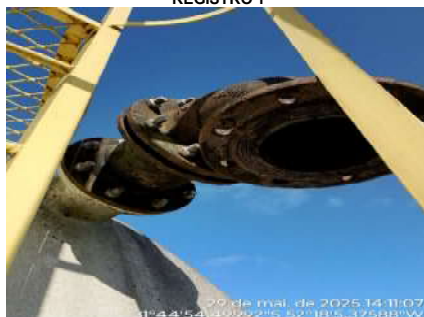
REGISTRO 1

| NC | CÓDIGO DA NC | UNIDADE | RESERVATÓRIO DOMINGUES DE ALMEIRA APOIADO |
|---|---|---|---|
| 173 | A5.8 | CONSTATAÇÃO | Expurgo sem tela. |

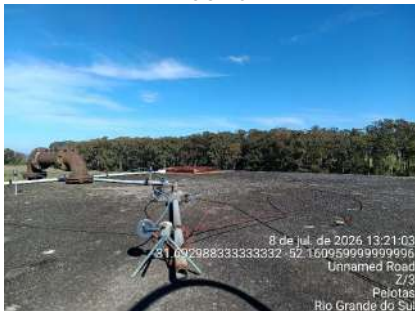
REGISTRO 1

| RM | CÓDIGO DA RM | UNIDADE | Reservatórios |
|---|---|---|---|
| - | - | <b>OBSERVAÇÃO</b> | Transferida da RM 4 do RM 1137/2025 - Registro 1: Reservatório da Z3 |

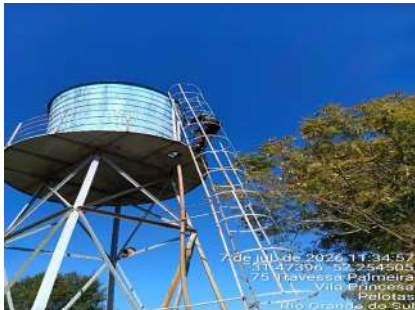
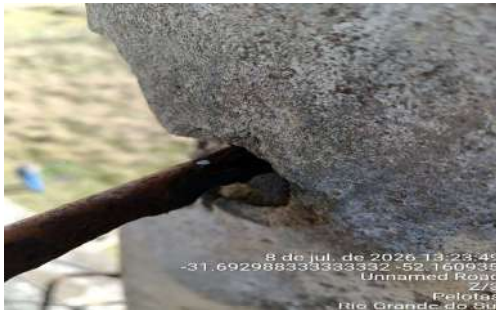
| RM | CÓDIGO DA RM | UNIDADE | Reservatórios |
|---|---|---|---|
| 5 | - | <b>CONSTATAÇÃO</b> | As escadas de acesso do reservatório não apresentam condições adequadas de uso ou conservação, não proporcionando segurança aos operadores. |

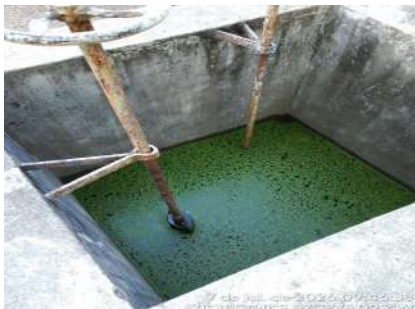
REGISTRO 1

| RM | CÓDIGO DA RM | UNIDADE | SAA Zona Rural |
|---|---|---|---|
| 6 | - | <b>CONSTATAÇÃO</b> | Caixas de manobra sem proteção. |

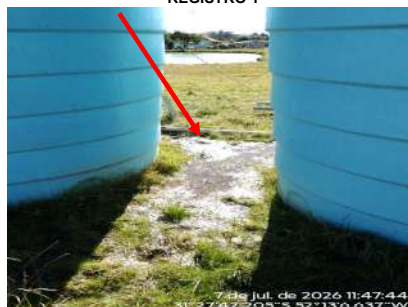
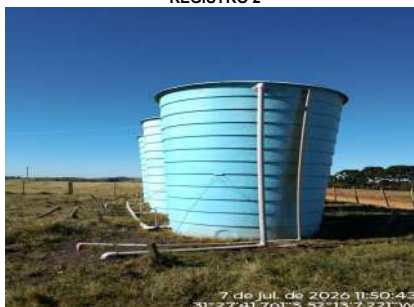
| RM | CÓDIGO DA RM | UNIDADE | Reservatórios |
|---|---|---|---|
| 8 | - | <b>CONSTATAÇÃO</b> | Reservatórios estavam extravazando durante a fiscalização. |

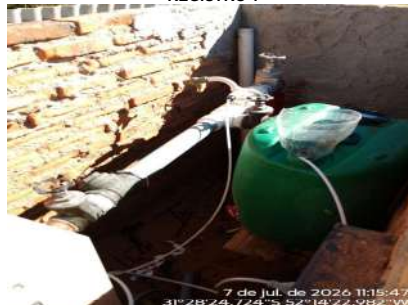
REGISTRO 1

| RM | CÓDIGO DA RM | UNIDADE | Poço |
|---|---|---|---|
| 9 | - | <b>CONSTATAÇÃO</b> | Não há rótulo com a identificação do produto químico utilizado no tratamento simplificado, bem como informação do prazo de validade e FISPQ. |

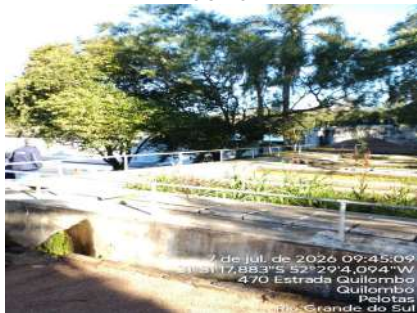
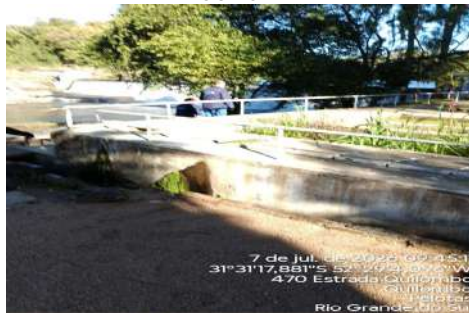
| RM | CÓDIGO DA RM | UNIDADE | Reservatórios e filtro água bruta ETA Quilombo |
|---|---|---|---|
| 10 | - | <b>CONSTATAÇÃO</b> | Estruturas com armação exposta, rachaduras e infiltrações. |

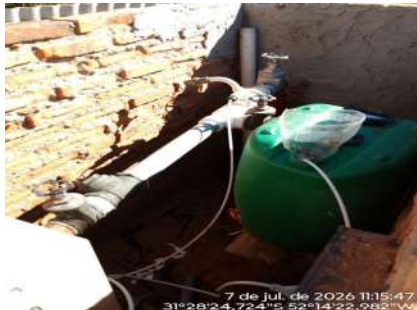
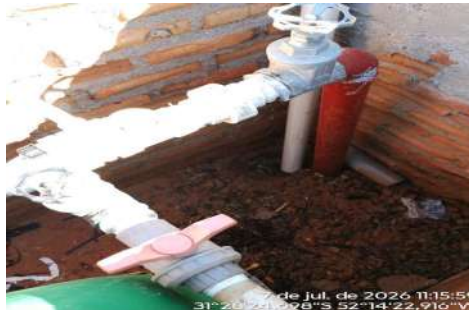
| RM | CÓDIGO DA RM | UNIDADE | Poço |
|---|---|---|---|
| 11 | - | <b>CONSTATAÇÃO</b> | O poço não possui laje de proteção de área não inferior a 1 m² e espessura mínima de 10 cm nem a coluna de tubos de no mínimo 30 cm saliente sobre a laje. |

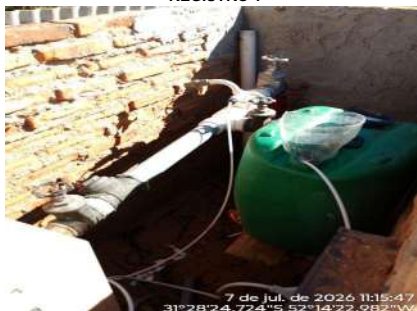
REGISTRO 1

| RM | CÓDIGO DA RM | UNIDADE | Poço |
|---|---|---|---|
| 12 | - | <b>CONSTATAÇÃO</b> | Não é realizada a fluoretação da água captada e distribuída, conforme legislação vigente. |

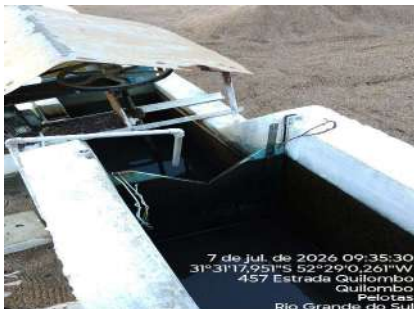
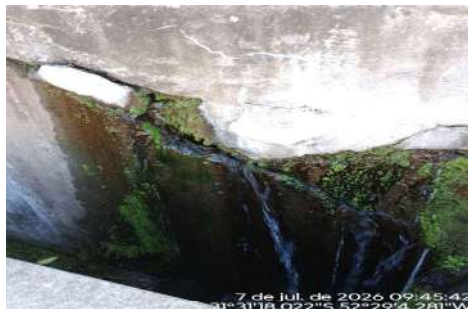
REGISTRO 1

| RM | CÓDIGO DA RM | UNIDADE | Captação Arroio Quilombo e poço Corrientes |
|---|---|---|---|
| 17 | - | <b>CONSTATAÇÃO</b> | Ausência de outorga de uso dos recursos hídricos com indicação do risco do barramento da captação superficial. |

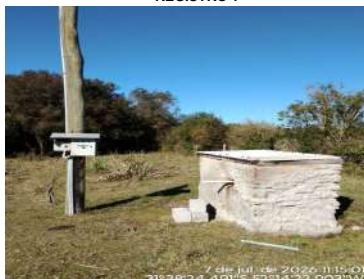
REGISTRO 1

| RM | CÓDIGO DA RM | UNIDADE | Poço |
|---|---|---|---|
| 20 | - | <b>CONSTATAÇÃO</b> | O uso de tampa improvisada, o que não impede o acesso por pessoas não autorizadas ou a entrada de vetores. Poço não possui laje ou piso, o qual proteja contra o vazamento de produtos químicos. Estrutura do poço não é totalmente vedada, a tampa permite a entrada de poeira. |
