## REGULAÇÃO RELATÓRIO TÉCNICO DE FISCALIZAÇÃO N. 2307/2026 - RTF

**Fiscalização regular no Sistema de  
Abastecimento de Água de Riozinho/RS,  
regulado pela AGESAN-RS.**

### TERMO DE NÃO CONFORMIDADE (TNC)

TNC N.: 2307/2026

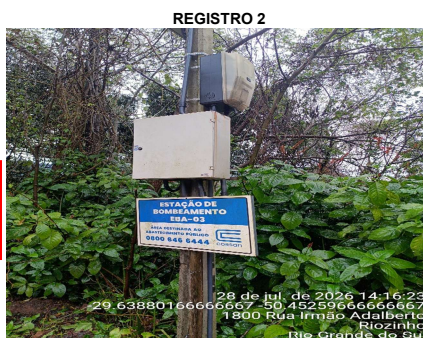
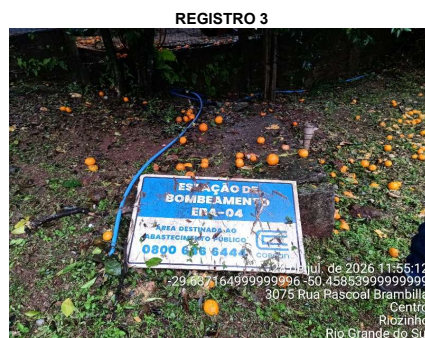
**REGISTRO 1**

| NC | CÓDIGO DA NC | UNIDADE | Documentação |
|---|---|---|---|
| 17 | - | <b>CONSTATAÇÃO</b> | A coordenada apresentada da EBAT 6 no Anexo II, Ficha Técnica do SAA, não condiz com a verificada em campo. |
| <b>GRUPO</b> | <b>PRAZO</b> | <b>NÃO CONFORMIDADE</b> | Prestar informações erradas ao órgão fiscalizatório. |
| 2 | 90 dias | <b>OBSERVAÇÃO</b> | A coordenada da unidade foi fornecida idêntica à da EBAT 2. |

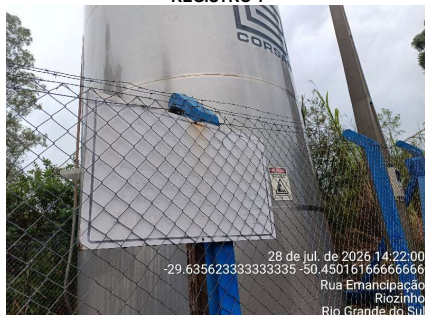
REGISTRO 1

| NC | CÓDIGO DA NC | UNIDADE | R2 |
|---|---|---|---|
| 29 | A5.12 / A5.13 | CONSTATAÇÃO | Estrutura elevada com sistema de proteção contra descargas atmosféricas (SPDA) ausente, realizar instalação do SPDA ou apresentar documento técnico que comprove a dispensa de instalação do SPDA. |

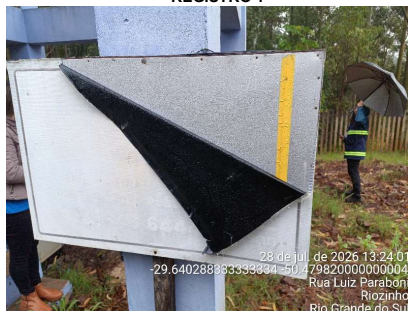
REGISTRO 1

| NC | CÓDIGO DA NC | UNIDADE | R10 |
|---|---|---|---|
| 35 | A5.2 | CONSTATAÇÃO | O portão não possuía cadeado. |

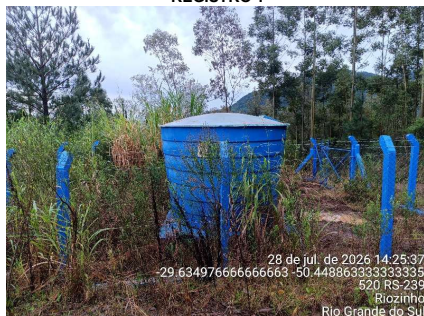
**REGISTRO 1**

| NC | CÓDIGO DA NC | UNIDADE | R10 |
|---|---|---|---|
| 38 | A5.1 | <b>CONSTATAÇÃO</b> | Identificação ausente ou ilegível. |

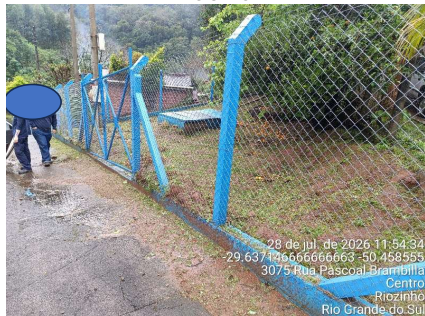
REGISTRO 1

| NC | CÓDIGO DA NC | UNIDADE | EBA 5 |
|---|---|---|---|
| 41 | A3.9 | CONSTATAÇÃO | Materiais/ Resíduos de obra de terceiros acumulados sobre a tampa da câmara das bombas. |
