**REGULAÇÃO**  
**RELATÓRIO TÉCNICO DE FISCALIZAÇÃO N. 2309/2026 - RTF**

**Fiscalização regular no Sistema de  
Abastecimento de Água e Sistema de  
Esgotamento Sanitário de Guaíba/RS.**

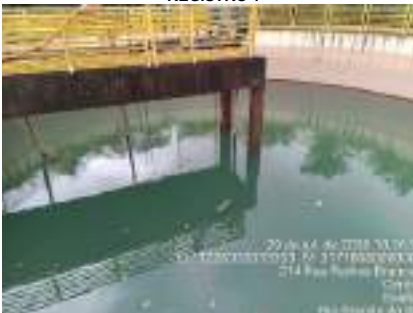
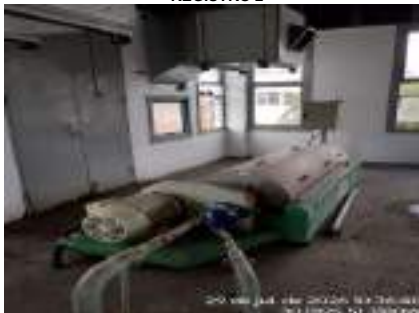
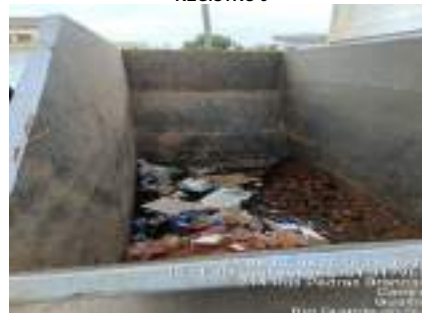
| 2 | A4.9 | CONSTATAÇÃO | Sistema de tratamento de lodo inoperante, incluindo os tanques de lodo e centrífuga, levando o lodo a retornar ao corpo receptor sem tratamento. |

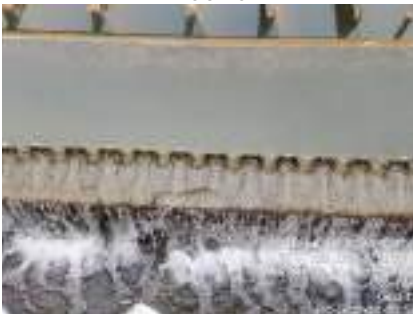
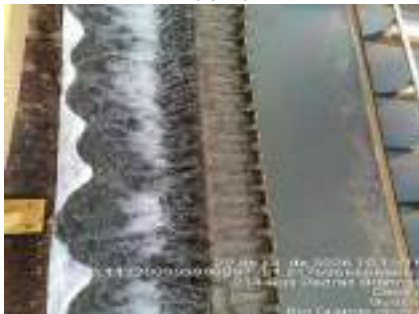
| 3 | A4.11 | CONSTATAÇÃO | Passagem de flocos para os filtros, evidenciada visualmente, prejudicando a eficiência dos filtros. |

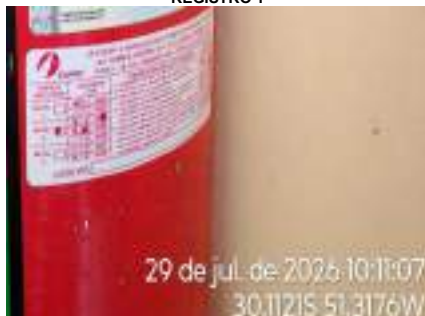
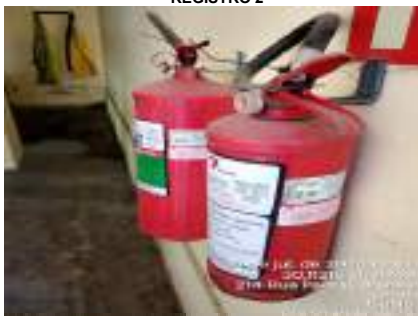
| NC | CÓDIGO DA NC | UNIDADE | ETA 01 |
|---|---|---|---|
| 2 | 180 dias | OBSERVAÇÃO | Extintor com data de vencimento em junho de 2024. |

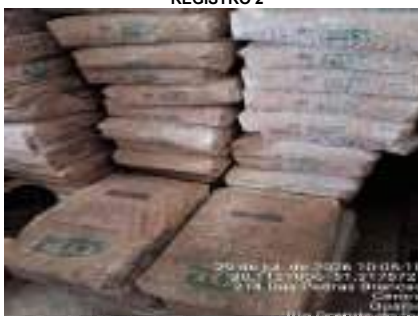
| NC | CÓDIGO DA NC | UNIDADE | ETA 01 |
|---|---|---|---|
| 8 | A4.19 | CONSTATAÇÃO | Possuir em suas dependências produto do processo fora do prazo de validade. |
| 2 | 180 dias | OBSERVAÇÃO | Cal hidratada com data de vencimento em novembro de 2024 |

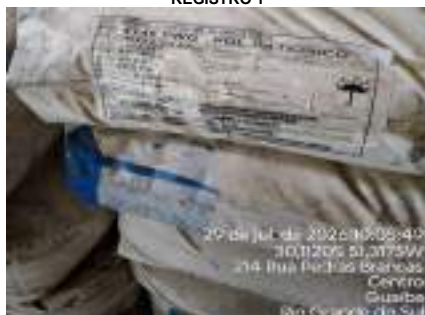
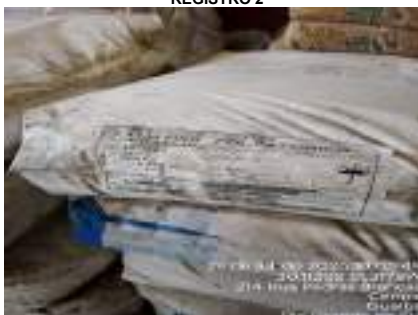
| NC | CÓDIGO DA NC | UNIDADE | ETA 01 |
|---|---|---|---|
| 9 | A4.19 | CONSTATAÇÃO | Possuir em suas dependências produto do processo fora do prazo de validade. |
| 2 | 180 dias | OBSERVAÇÃO | Polímero com data de vencimento em dezembro de 2025 |

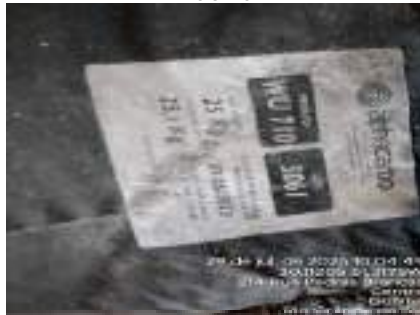
| NC | CÓDIGO DA NC | UNIDADE | ETA 01 |
|---|---|---|---|
| 2 | 180 dias | <b>OBSERVAÇÃO</b> | Carvão ativado com data de vencimento em maio de 2026 |

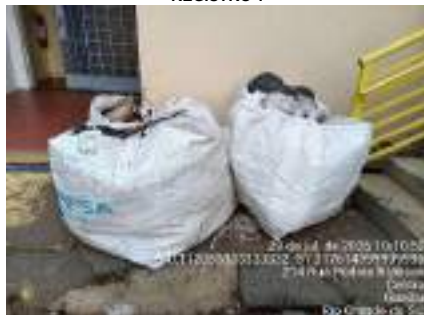
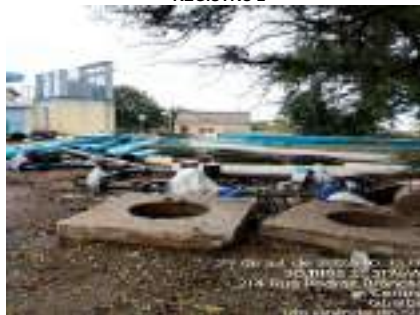
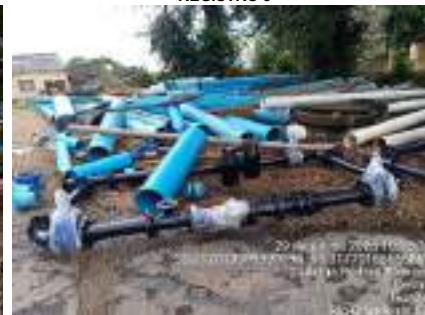
| NC | CÓDIGO DA NC | UNIDADE | ETA 01 |
|---|---|---|---|
| 11 | A4.24 | <b>CONSTATAÇÃO</b> | Armazenamento inadequado de estruturas, tubulações dispostas de forma desorganizada no parque da ETA e embalagens em local inadequado. |
| 2 | 90 dias | <b>OBSERVAÇÃO</b> | Resíduos e materiais diversos, como embalagens, tubulações, tampas. Embalagens em big bag em local exposto a intempéries. |

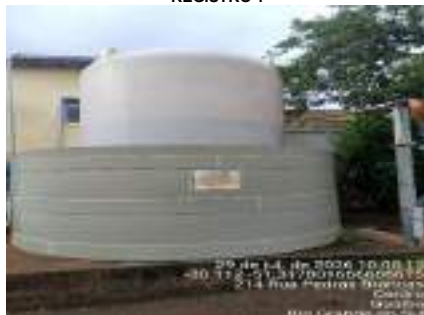
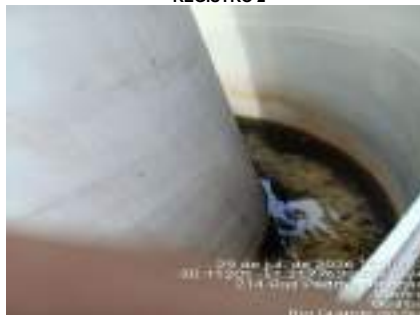
| NC | CÓDIGO DA NC | UNIDADE | ETA 01 |
|---|---|---|---|
| 12 | A4.24 | <b>CONSTATAÇÃO</b> | Acúmulo de água na bacia de contenção do tanque de armazenamento de produto químico, propiciando formação de vetores. |
| 2 | 90 dias | <b>OBSERVAÇÃO</b> | Contenção reservatório Sulfato de Alumínio |

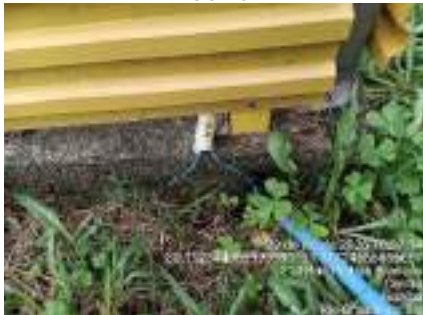
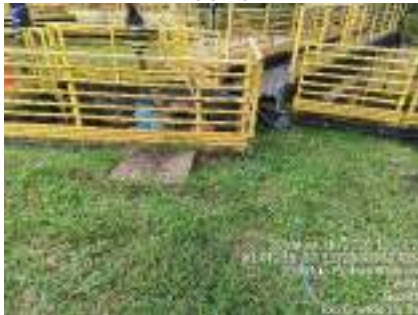
| NC | CÓDIGO DA NC | UNIDADE | ETA 01 |
|---|---|---|---|
| 2 | 90 dias | OBSERVAÇÃO | Próxima aos tanques de lodo |

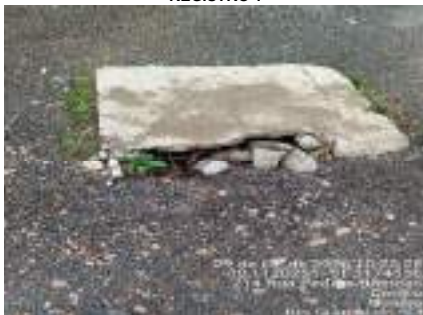
| NC | CÓDIGO DA NC | UNIDADE | ETA 01 |
|---|---|---|---|
| 14 | A4.17 | CONSTATAÇÃO | Tampa de alvenaria quebrada em meio a área de trânsito de pessoas. |
| 2 | 180 dias | OBSERVAÇÃO | Próxima à EBAT 4 |

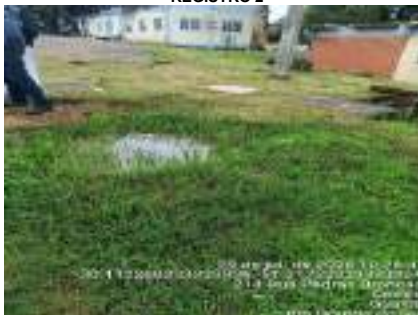
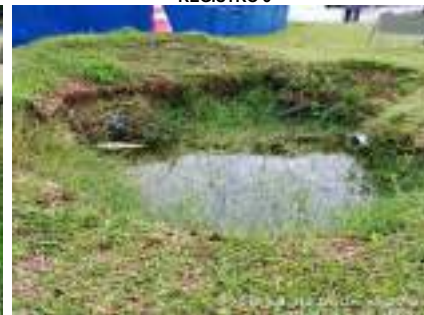
| NC | CÓDIGO DA NC | UNIDADE | R-01A |
|---|---|---|---|
| 15 | A5.4 | CONSTATAÇÃO | Vazamento não aparente em reservatório |
| 2 | 365 dias | OBSERVAÇÃO | Vazamentos oriundos do reservatório em diversos pontos, identificados por cima do solo e no expurgo. |

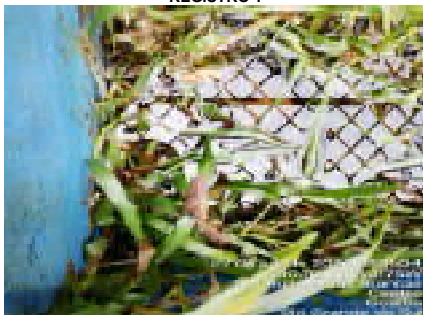
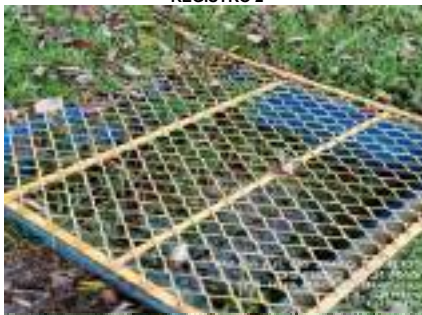
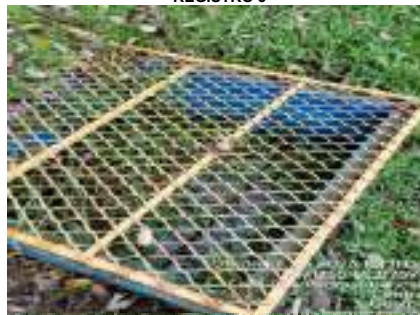
| NC | CÓDIGO DA NC | UNIDADE | ETA 01 |
|---|---|---|---|
| 2 | 365 dias | <b>OBSERVAÇÃO</b> | Câmara de manobras próxima ao reservatório R-01A |

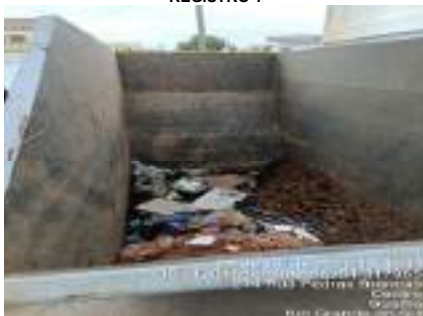
| NC | CÓDIGO DA NC | UNIDADE | ETA 01 |
|---|---|---|---|
| 17 | A4.25 | <b>CONSTATAÇÃO</b> | Resíduos sólidos armazenados em local inadequado |
| 2 | 90 dias | <b>OBSERVAÇÃO</b> | Verificado resíduos distintos, que não deveriam estar na caçamba de lodo da ETA |

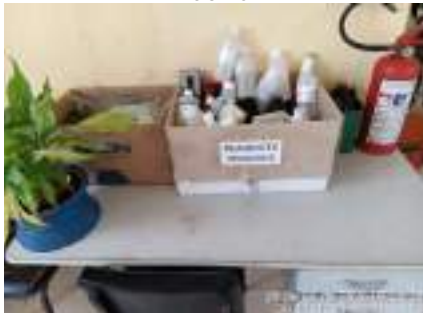
| NC | CÓDIGO DA NC | UNIDADE | Laboratório ETA 01 |
|---|---|---|---|
| 18 | - | <b>CONSTATAÇÃO</b> | Não há procedimento adequado e documentado para descarte de resíduos sólidos do laboratório. |
| 2 | 90 dias | <b>OBSERVAÇÃO</b> | Fracos e vidrarias quebradas em caixas de papelão, não seguindo as diretrizes de identificação e armazenamento de resíduos não perigosos (NBR 11.174/1990 - item 5.2) e/ou perigosos, a depender do reagente (NBR 12235/1992 - item 4.1). O local de armazenamento de resíduos deve possuir restrição de acesso, identificação, armazenamento em tambores ou contêineres. |

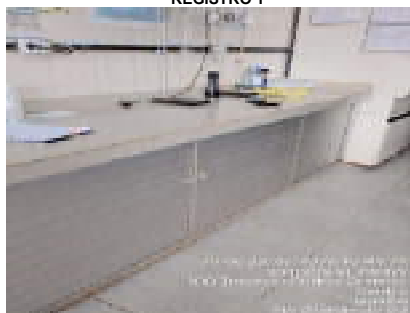
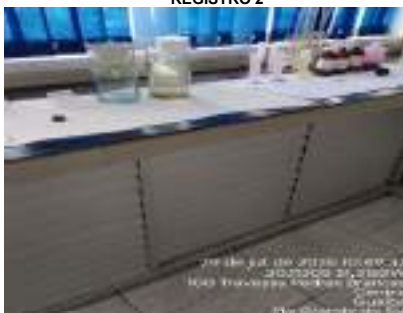
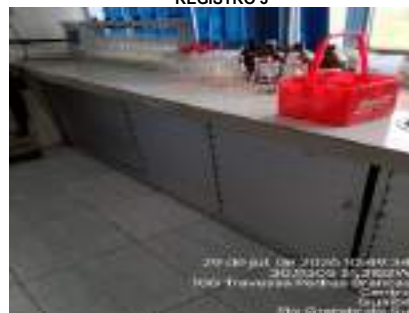
| NC | CÓDIGO DA NC | UNIDADE | Laboratório da ETA 03 |
|---|---|---|---|
| 20 | A6.13 | CONSTATAÇÃO | Não há identificação nos armários. |

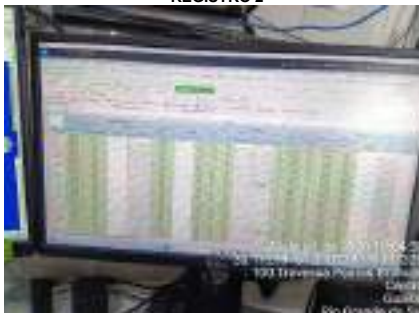
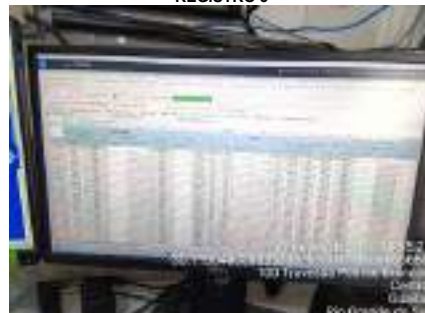
| NC | CÓDIGO DA NC | UNIDADE | ETA 03 |
|---|---|---|---|
| 21 | A4.5 | CONSTATAÇÃO | ETA operando com vazão superior à capacidade indicada em projeto. |

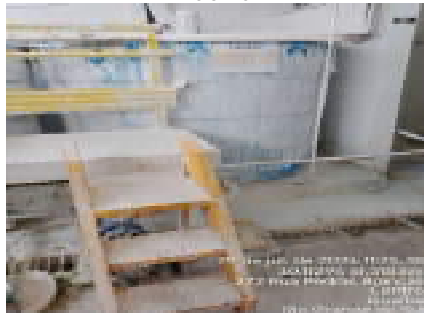
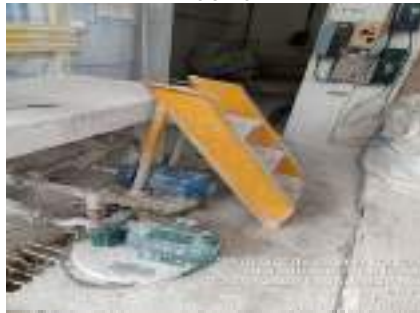
| NC | CÓDIGO DA NC | UNIDADE | ETA 03 |
|---|---|---|---|
| 2 | 90 dias | OBSERVAÇÃO | Registrado em vídeo. Com a própria mão é possível movimentá-la. |

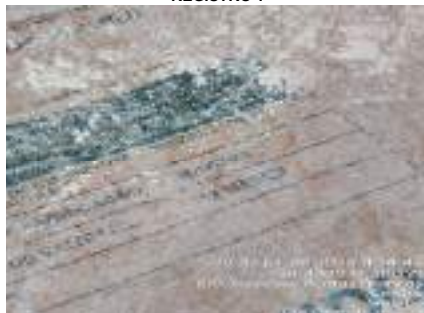
REGISTRO 1

| NC | CÓDIGO DA NC | UNIDADE | ETA 03 |
|---|---|---|---|
| 26 | A4.19 | CONSTATAÇÃO | Possuir em suas dependências produto do processo fora do prazo de validade. |
| 2 | 180 dias | OBSERVAÇÃO | Cal com data de vencimento para maio de 2026. |

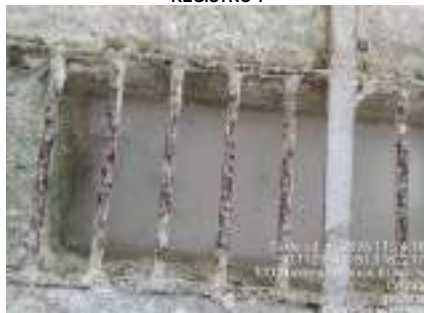
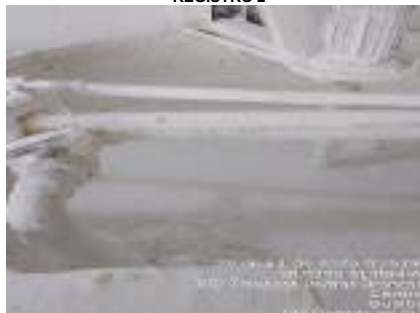
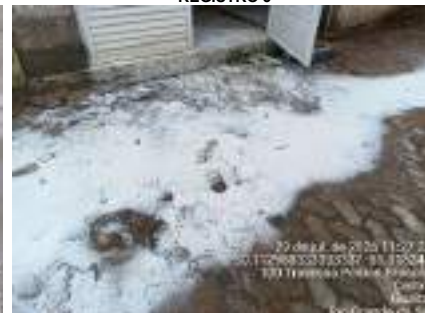
| NC | CÓDIGO DA NC | UNIDADE | ETA 03 |
|---|---|---|---|
| 27 | A4.20 | CONSTATAÇÃO | Produtos químicos armazenados de forma inadequada |
| 2 | 90 dias | OBSERVAÇÃO | Cal nas paredes, piso e escoando sobre o solo. |

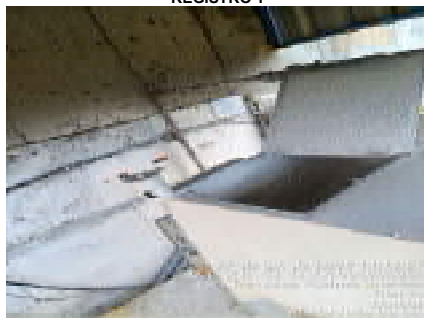
REGISTRO 1

| NC | CÓDIGO DA NC | UNIDADE | ETA 03 |
|---|---|---|---|
| 2 | 90 dias | OBSERVAÇÃO | Fato causando respingos de solução de cal nos arredores do equipamento |

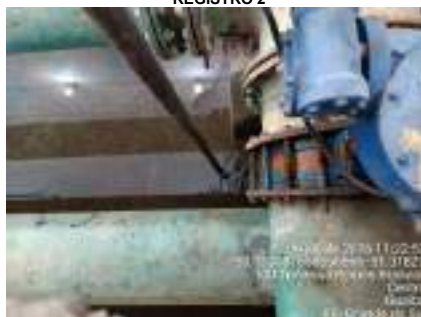
REGISTRO 2

| NC | CÓDIGO DA NC | UNIDADE | ETA 03 |
|---|---|---|---|
| 30 | A4.13 | CONSTATAÇÃO | Vazamento aparente em tubulação |
| 2 | 365 dias | OBSERVAÇÃO | Vazamento em tubulação na galeria de filtros. |

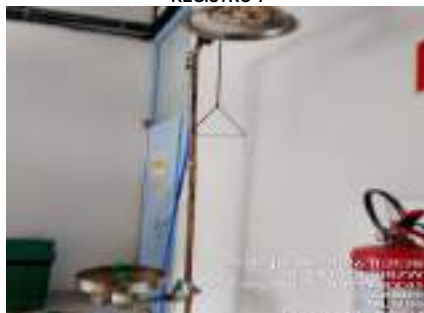
REGISTRO 1

| NC | CÓDIGO DA NC | UNIDADE | Laboratório da ETA 03 |
|---|---|---|---|
| 32 | A6.5 | CONSTATAÇÃO | A unidade não possui chuveiro de emergência com lava-olhos operante. |
| 2 | 180 dias | OBSERVAÇÃO | Teste realizado pela equipe da CORSAN. O lava-olhos não funcionou, apenas o chuveiro. |

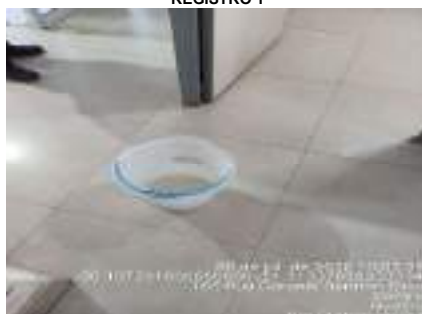
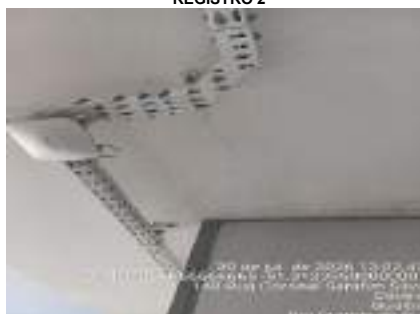
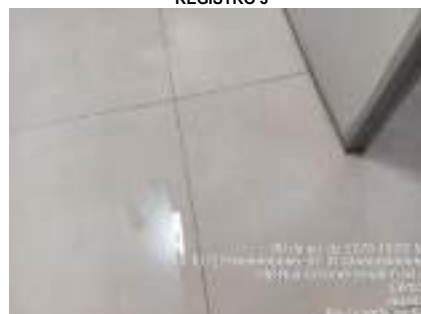
| NC | CÓDIGO DA NC | UNIDADE | Comercial |
|---|---|---|---|
| 35 | AE1.14 | CONSTATAÇÃO | Diversos problemas estruturais nas dependências do atendimento comercial, como infiltrações e goteiras. |

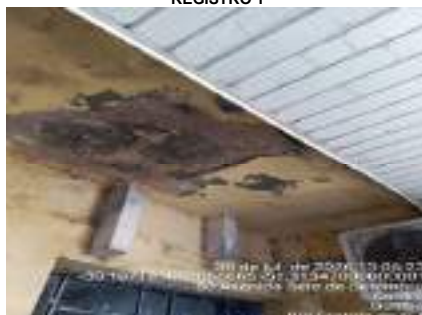
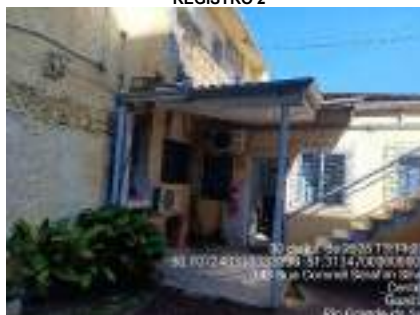
| NC | CÓDIGO DA NC | UNIDADE | Comercial |
|---|---|---|---|
| 36 | AE1.14 | CONSTATAÇÃO | Parte externa do prédio comercial com sinais de queda do revestimento de alvenaria do teto, podendo causar acidentes. |

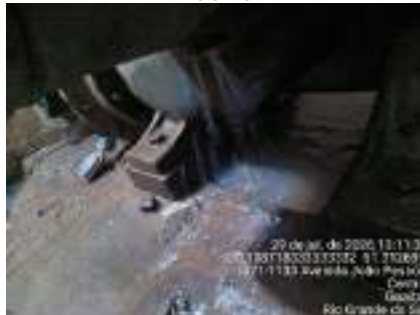
REGISTRO 2

| NC | CÓDIGO DA NC | UNIDADE | EBAB 01 |
|---|---|---|---|
| 40 | A1.10 | CONSTATAÇÃO | Vazamento aparente excessivo através da gaxeta da bomba |
| 2 | 365 dias | OBSERVAÇÃO | Realizada filmagem. Vazamento para lubrificação normal deve ser de gotejamento, porém jorrava água. |

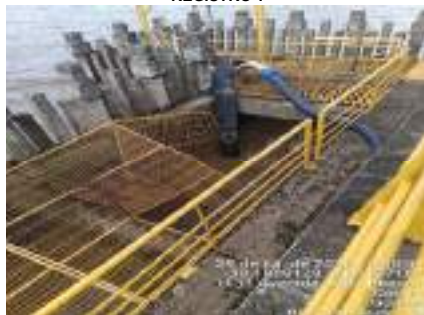
REGISTRO 1

| NC | CÓDIGO DA NC | UNIDADE | EBAB 01 |
|---|---|---|---|
| 41 | A1.15 | CONSTATAÇÃO | Grade de proteção sobre a câmara de sucção caída. |

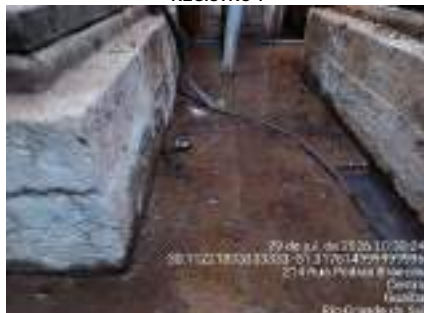
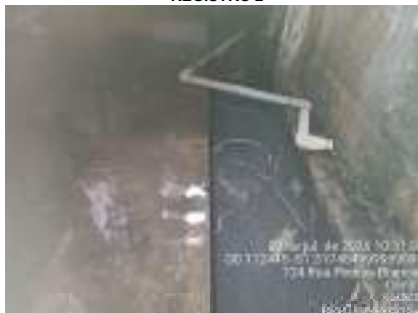
| NC | CÓDIGO DA NC | UNIDADE | EBAT 03 |
|---|---|---|---|
| 44 | A3.6 | CONSTATAÇÃO | Drenagem da área das bombas está insuficiente, gerando acúmulo de água. |
| 2 | 365 dias | OBSERVAÇÃO | Água ultrapassando a canaleta de drenagem. |

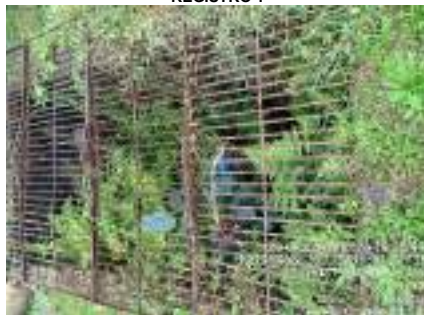
REGISTRO 1

| NC | CÓDIGO DA NC | UNIDADE | EBAT 04 |
|---|---|---|---|
| 45 | A3.9 | CONSTATAÇÃO | Câmara de manobras com vegetação excessiva. |

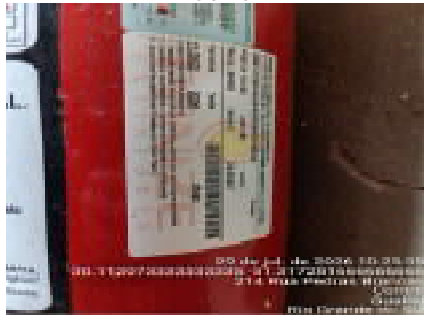
REGISTRO 1

| NC | CÓDIGO DA NC | UNIDADE | EBAT 04 |
|---|---|---|---|
| 2 | 180 dias | <b>OBSERVAÇÃO</b> | Prazo de validade em novembro de 2022. |

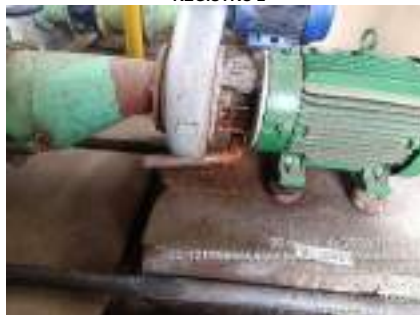
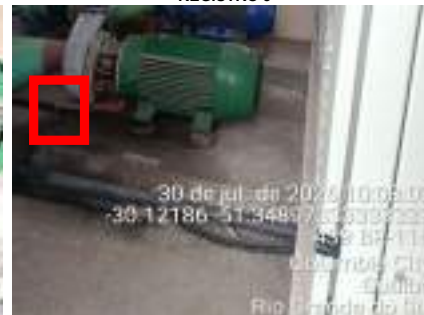
| NC | CÓDIGO DA NC | UNIDADE | EBAT 06 |
|---|---|---|---|
| 47 | A3.5 | CONSTATAÇÃO | Vazamento aparente excessivo através da gaxeta da bomba |
| 2 | 365 dias | <b>OBSERVAÇÃO</b> | GMB 02. Vazamento normal para lubrificação deve ser de gotejamento, porém corria um fio de água perceptível. |

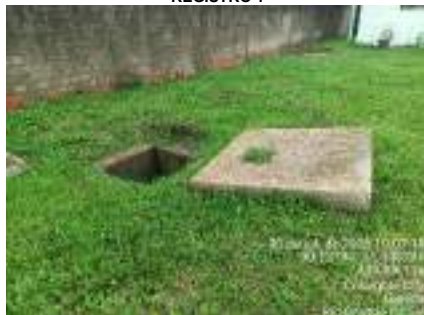
REGISTRO 1

| NC | CÓDIGO DA NC | UNIDADE | EBAT 06 |
|---|---|---|---|
| 48 | A3.8 | CONSTATAÇÃO | Tampa da caixa de válvula deixada aberta |

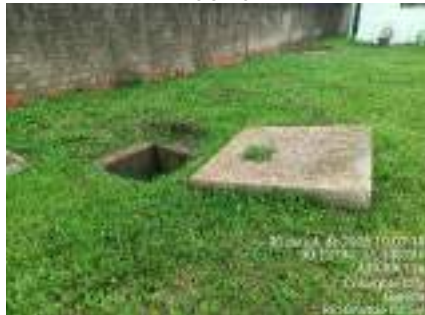
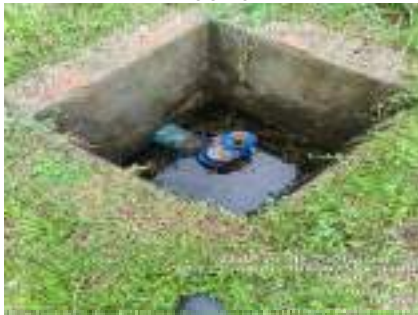
| NC | CÓDIGO DA NC | UNIDADE | EBAT 06 |
|---|---|---|---|
| 2 | 365 dias | <b>OBSERVAÇÃO</b> | Válvula próxima à EBAT 06. |

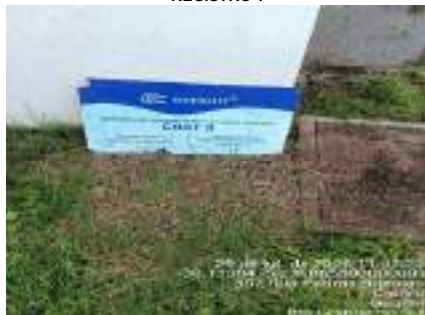
REGISTRO 1

| NC | CÓDIGO DA NC | UNIDADE | EBAT 08 |
|---|---|---|---|
| 50 | A3.1 | <b>CONSTATAÇÃO</b> | Placa de identificação caída. |

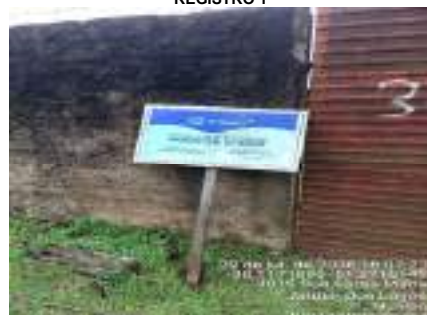
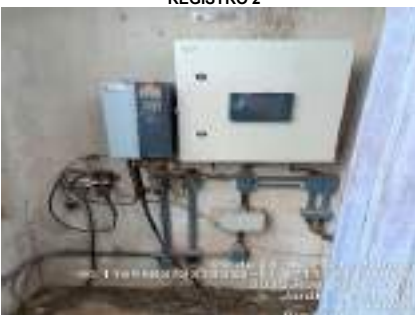
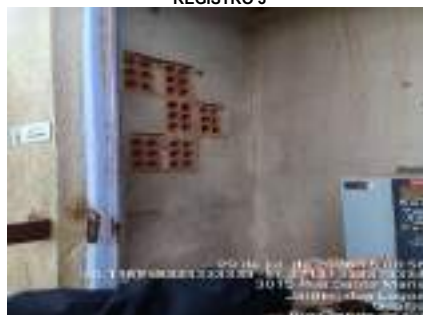
| NC | CÓDIGO DA NC | UNIDADE | Booster Boiser |
|---|---|---|---|
| 54 | A3.10 | CONSTATAÇÃO | Unidade não apresenta mapa de risco ou outra técnica ou ferramenta apropriada referente a saúde e segurança do trabalho |

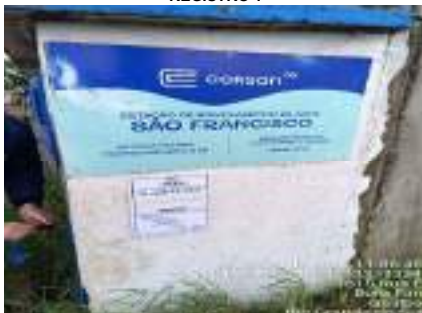
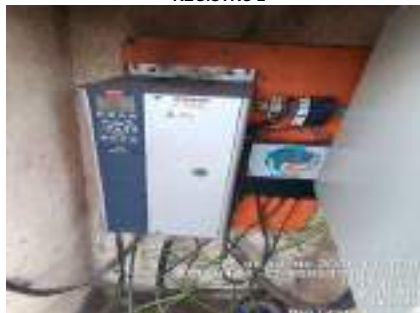
| NC | CÓDIGO DA NC | UNIDADE | Booster São Francisco |
|---|---|---|---|
| 56 | A3.10 | CONSTATAÇÃO | Unidade não apresenta mapa de risco ou outra técnica ou ferramenta apropriada referente a saúde e segurança do trabalho |

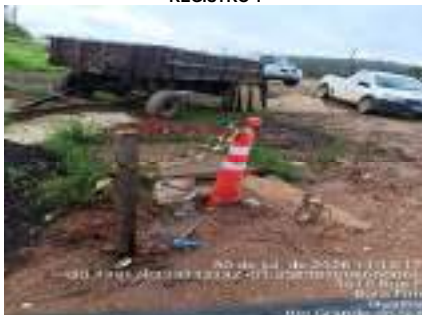
REGISTRO 1

| NC | CÓDIGO DA NC | UNIDADE | Booster São Francisco |
|---|---|---|---|
| 57 | A3.9 | CONSTATAÇÃO | Tampa em estado precário de conservação. |

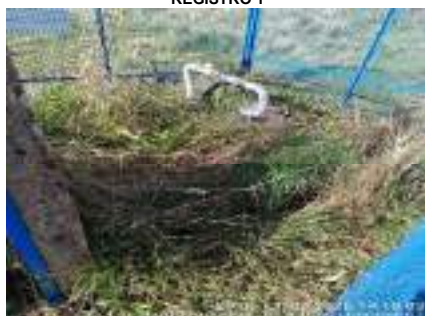
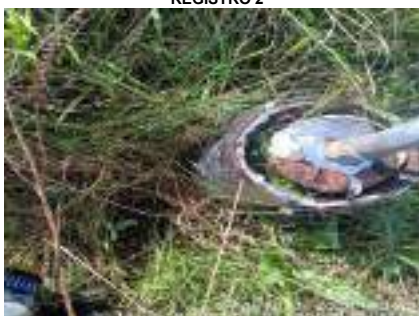
| NC | CÓDIGO DA NC | UNIDADE | Poço do Dragão |
|---|---|---|---|
| 60 | A2.13 | CONSTATAÇÃO | Unidade não apresenta mapa de risco ou outra técnica ou ferramenta apropriada referente a saúde e segurança do trabalho |

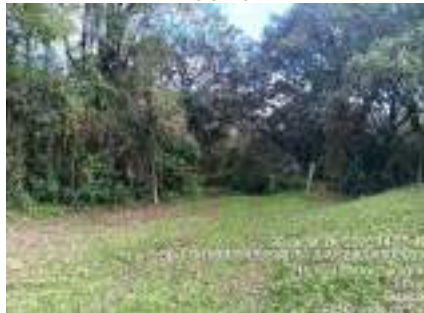
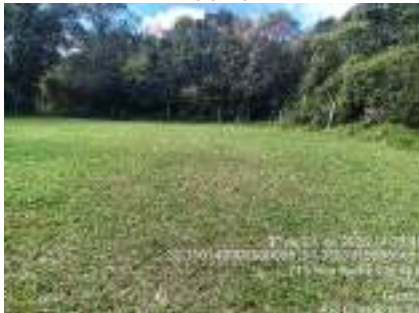
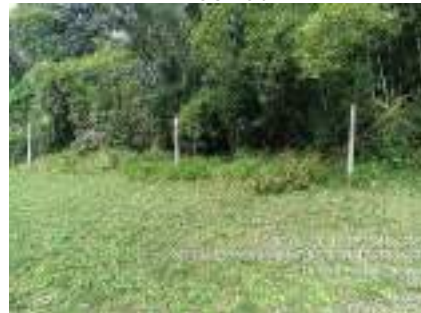
| NC | CÓDIGO DA NC | UNIDADE | R-03 |
|---|---|---|---|
| 2 | 365 dias | <b>OBSERVAÇÃO</b> | Cercamento precário na unidade. Partes com a cerca caída, permitindo o acesso de pessoas não autorizadas. |

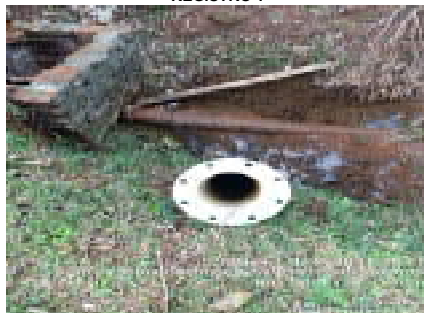
| NC | CÓDIGO DA NC | UNIDADE | R-03 |
|---|---|---|---|
| 68 | A5.8 | <b>CONSTATAÇÃO</b> | Ausência de extravasor protegido por tela ou presença de tela danificada, permitindo a entrada de potenciais contaminantes |

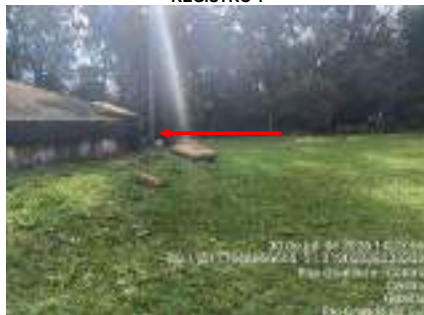
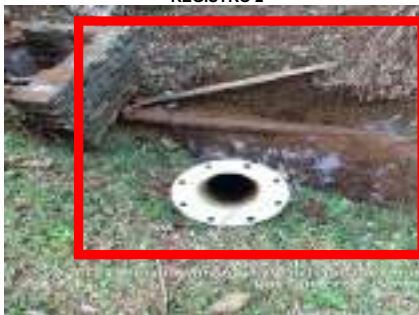
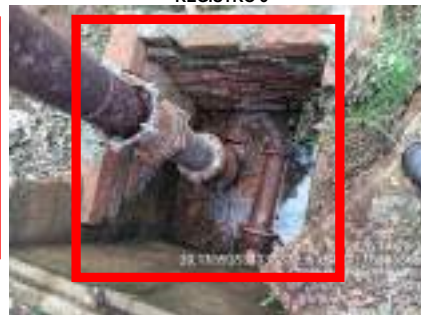
| NC | CÓDIGO DA NC | UNIDADE | R-03 |
|---|---|---|---|
| 69 | A5.16 | <b>CONSTATAÇÃO</b> | Buraco de grandes dimensões próximo à tubulação de saída do reservatório, podendo causar quedas e acidentes. |

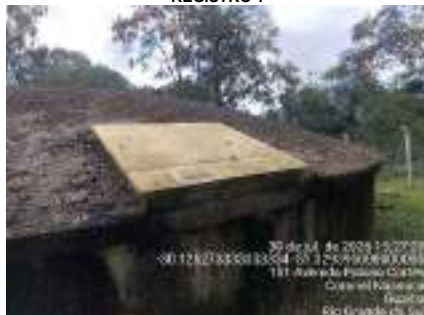
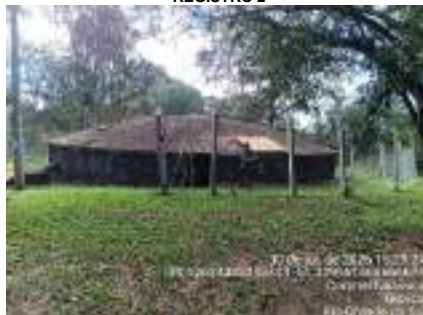
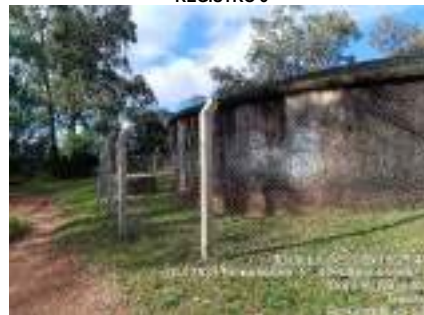
| NC | CÓDIGO DA NC | UNIDADE | R-04 |
|---|---|---|---|
| 71 | A5.11 | <b>CONSTATAÇÃO</b> | Ausência de laudo de limpeza do reservatório nos últimos doze meses. |

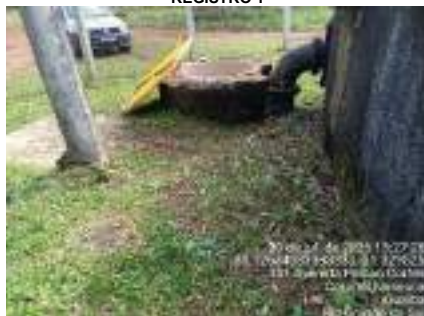
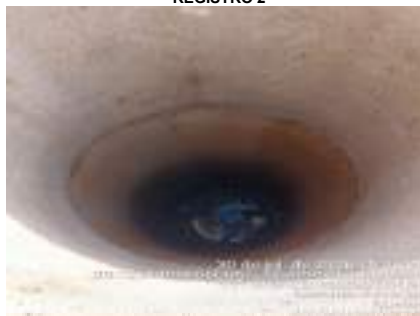
| NC | CÓDIGO DA NC | UNIDADE | R-04 |
|---|---|---|---|
| 2 | 90 dias | <b>OBSERVAÇÃO</b> | Resíduos dentro de câmara destampada. |

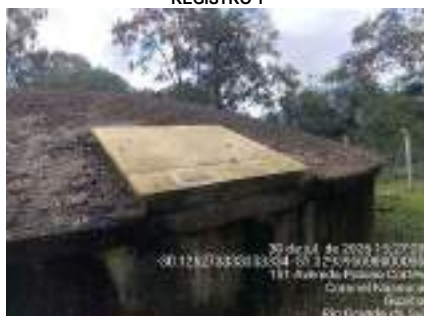
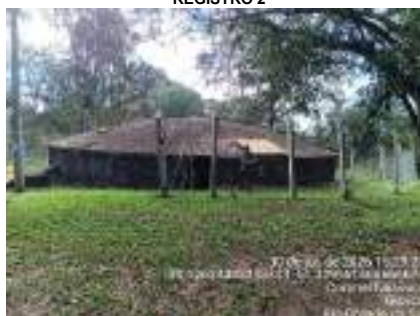
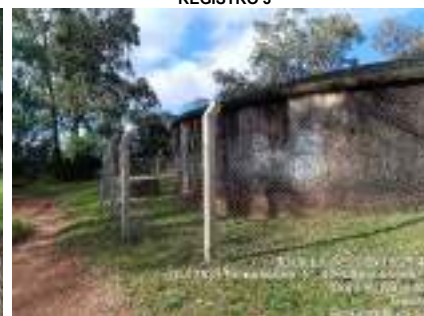
| NC | CÓDIGO DA NC | UNIDADE | R-04 |
|---|---|---|---|
| 74 | A5.18 | <b>CONSTATAÇÃO</b> | Unidade não apresenta mapa de risco ou outra técnica ou ferramenta apropriada referente a saúde e segurança do trabalho |

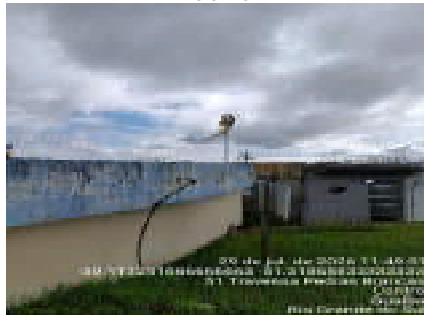
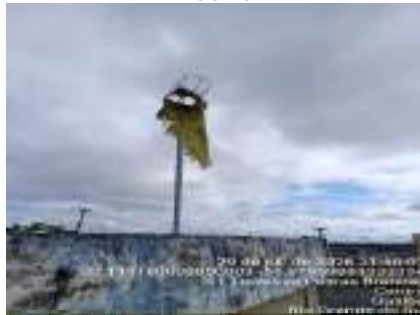
| NC | CÓDIGO DA NC | UNIDADE | R-08 |
|---|---|---|---|
| 75 | A5.11 | <b>CONSTATAÇÃO</b> | Ausência de laudo de limpeza do reservatório nos últimos doze meses. |

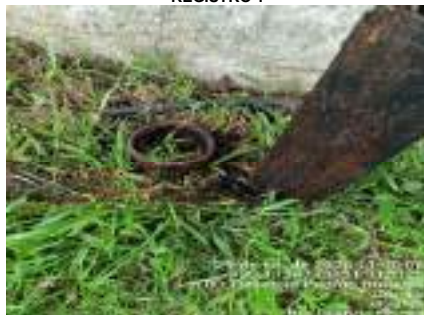
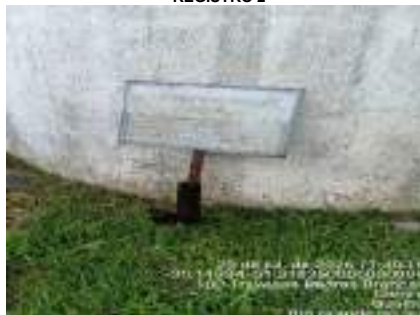
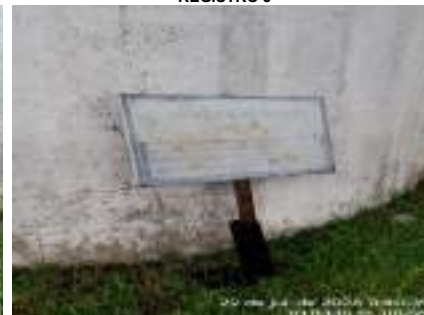
| NC | CÓDIGO DA NC | UNIDADE | R-09 |
|---|---|---|---|
| 78 | A5.1 | CONSTATAÇÃO | Identificação ausente ou ilegível. |
| 2 | 365 dias | OBSERVAÇÃO | Identificação ilegível e base da haste metálica quebrada. |

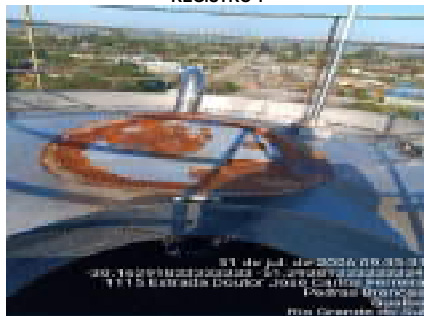
| NC | CÓDIGO DA NC | UNIDADE | R-11 |
|---|---|---|---|
| 81 | A5.11 | CONSTATAÇÃO | Ausência de laudo de limpeza do reservatório nos últimos doze meses. |

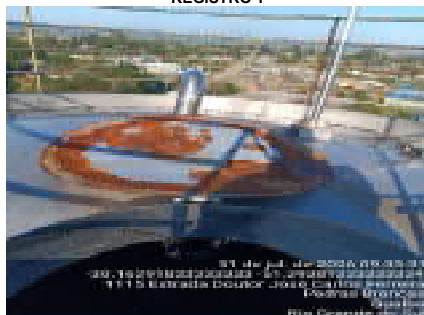
| NC | CÓDIGO DA NC | UNIDADE | R-11 |
|---|---|---|---|
| 83 | A5.5 | <b>CONSTATAÇÃO</b> | A tampa do reservatório com estado avançado de oxidação e sem planicidade geométrica. |

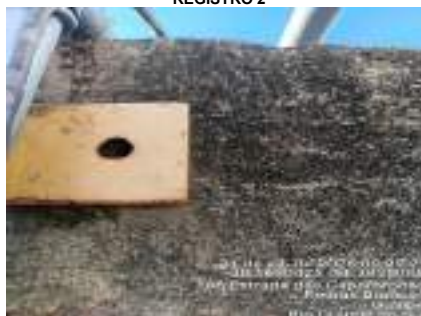
| NC | CÓDIGO DA NC | UNIDADE | R-11 |
|---|---|---|---|
| 84 | A5.16 | <b>CONSTATAÇÃO</b> | Parafuso em falta na parte superior da escada de acesso ao terceiro patamar. |

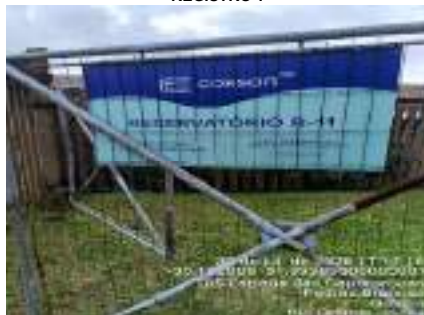
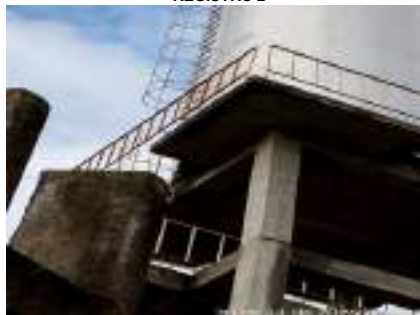
| NC | CÓDIGO DA NC | UNIDADE | R-11 |
|---|---|---|---|
| 86 | A5.18 | <b>CONSTATAÇÃO</b> | Unidade não apresenta mapa de risco ou outra técnica ou ferramenta apropriada referente a saúde e segurança do trabalho |

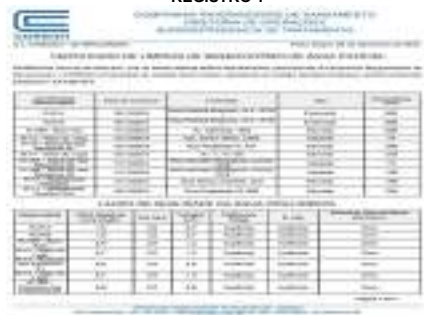
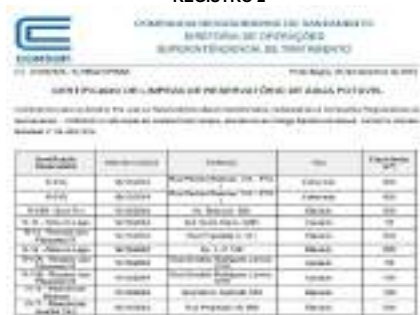
| NC | CÓDIGO DA NC | UNIDADE | R-12 |
|---|---|---|---|
| 87 | A5.11 | <b>CONSTATAÇÃO</b> | Ausência de laudo de limpeza do reservatório nos últimos doze meses. |
| 2 | 180 dias | <b>OBSERVAÇÃO</b> | O certificado de limpeza enviado para este reservatório não foi assinado por um responsável técnico e não apresentava validade vigente. |

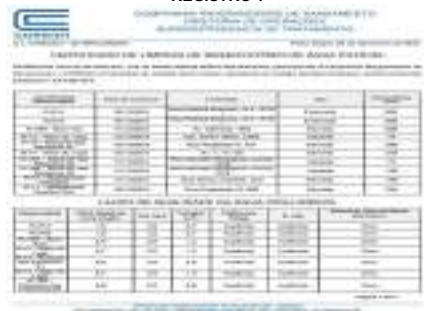
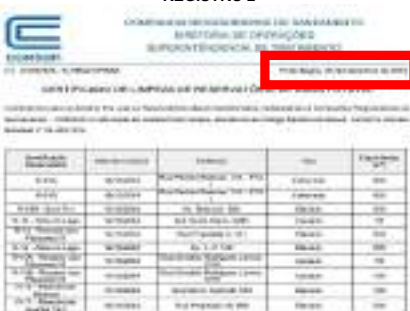
| NC | CÓDIGO DA NC | UNIDADE | R-13 |
|---|---|---|---|
| 2 | 180 dias | <b>OBSERVAÇÃO</b> | O certificado de limpeza enviado para este reservatório não foi assinado por um responsável técnico e não apresentava validade vigente. |

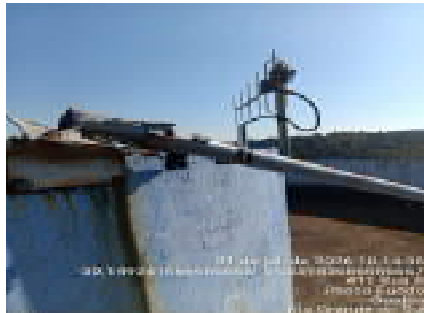
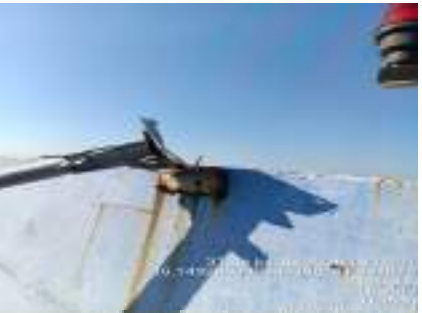
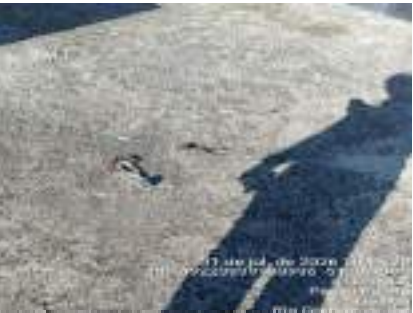
| NC | CÓDIGO DA NC | UNIDADE | R-13 |
|---|---|---|---|
| 89 | A5.12 | <b>CONSTATAÇÃO</b> | Pára-raios caídos/quebrados, ausência de cabo de aterramento e espaçadores caídos. |

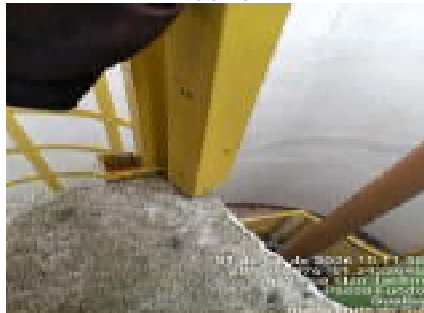
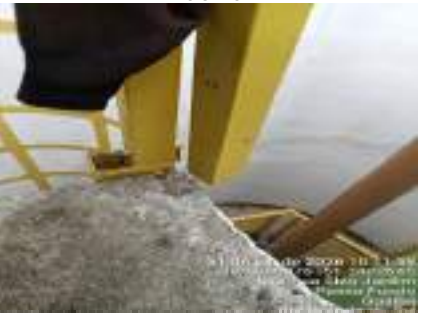
| NC | CÓDIGO DA NC | UNIDADE | R-13 |
|---|---|---|---|
| 90 | A5.16 | <b>CONSTATAÇÃO</b> | Parte superior da escada e guarda corpo de acesso ao último patamar com o encapsulamento metálico de fixação e parafuso faltante. |
| 2 | 180 dias | <b>OBSERVAÇÃO</b> | Sem a fixação a escada e o guarda corpo não ficam soltos. O registro 2 mostra o afastamento ao aplicar pouca força. Situação faz a escada se movimentar e balançar ao subir. |

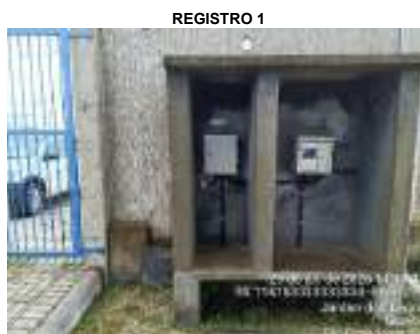
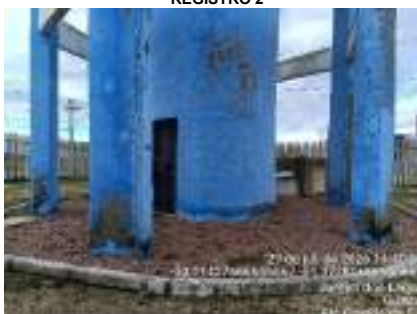
| NC | CÓDIGO DA NC | UNIDADE | R-14 |
|---|---|---|---|
| <b>GRUPO</b> | <b>PRAZO</b> | <b>NÃO CONFORMIDADE</b> | Não proporcionar a segurança das edificações e dos operadores. |

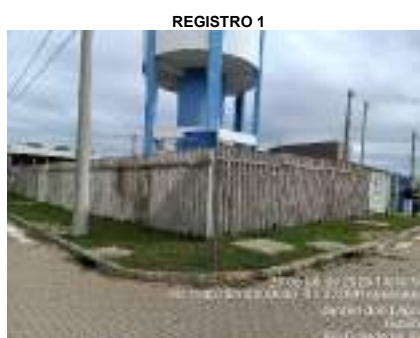
| NC | CÓDIGO DA NC | UNIDADE | R-14 |
|---|---|---|---|
| 93 | A5.1 | CONSTATAÇÃO | Identificação ausente ou ilegível. |
| <b>GRUPO</b> | <b>PRAZO</b> | <b>NÃO CONFORMIDADE</b> | Inexistência de placa de identificação do reservatório. |

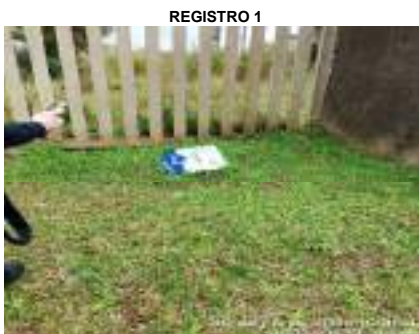
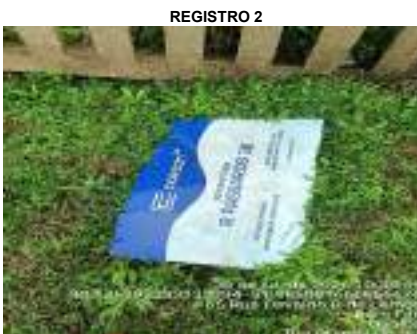
| NC | CÓDIGO DA NC | UNIDADE | R-15A |
|---|---|---|---|
| <b>GRUPO</b> | <b>PRAZO</b> | <b>NÃO CONFORMIDADE</b> | Falta de conservação e manutenção preventiva de unidade. |
| 2 | 180 dias | OBSERVAÇÃO | Placa também não diferenciava entre R-15A e R-15B. |

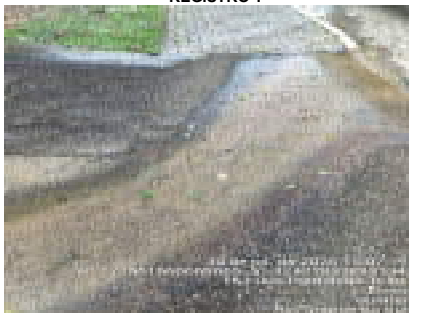
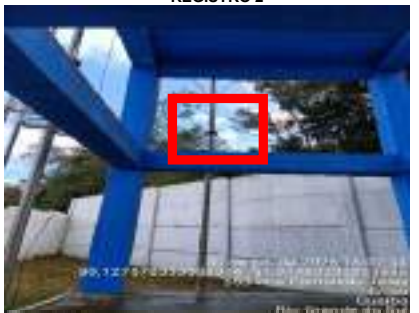
| NC | CÓDIGO DA NC | UNIDADE | R-16 |
|---|---|---|---|
| 99 | A5.4 | CONSTATAÇÃO | O reservatório apresenta vazamentos em um flange, ocasionando perda de água. |

| Dia<br>H:Min | Unidade | A5.1<br>Id. | A5.2<br>Cerca. | A5.3, A5.4<br>Vaza. | A5.5<br>Tampa insp. | A5.6<br>Ventilação | A5.7<br>Controle<br>nível | A5.8<br>Extravasor | A5.9, A5.10,<br>A5.14, A5.16<br>Segurança | A5.12<br>Para-Raio | A5.13<br>Sinal. Obst. | A5.15<br>Elétrica | A5.17<br>Consrv.<br>Limpeza. | A5.18<br>M. risco | A5.11<br>Limpeza do<br>R. |
|---|---|---|---|---|---|---|---|---|---|---|---|---|---|---|---|
| | | Vazamento intenso no flange. Escada com a solda na parte superior rompida. | | | | | | | | | | | | | |

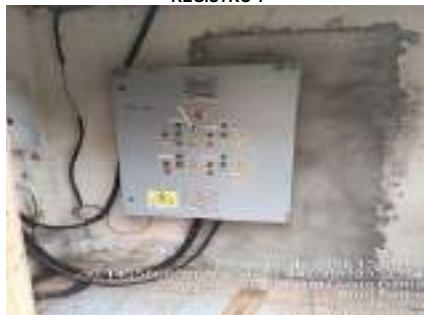
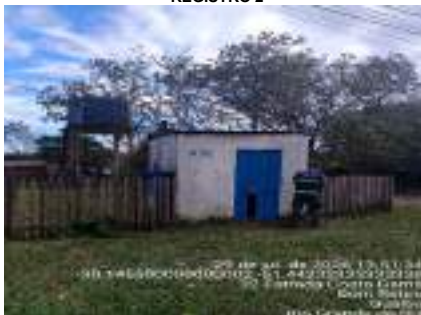
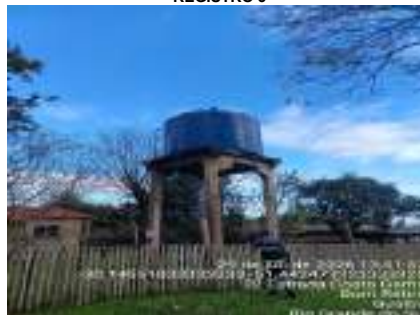
| NC | CÓDIGO DA NC | UNIDADE | R-Logradouro |
|---|---|---|---|
| 104 | A5.11 | <b>CONSTATAÇÃO</b> | Ausência de laudo de limpeza do reservatório nos últimos doze meses. |

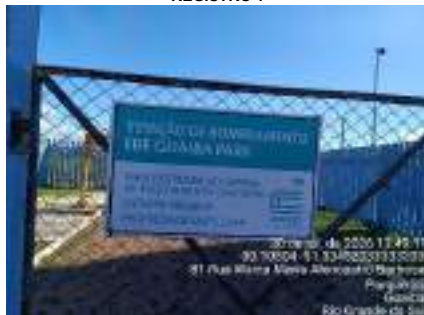
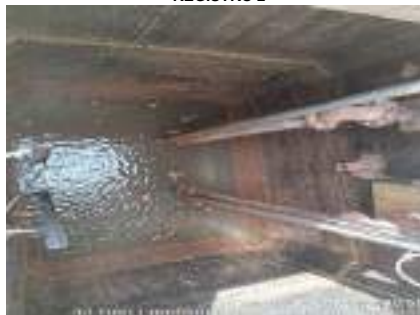
| NC | CÓDIGO DA NC | UNIDADE | EBE-Guaíba Park |
|---|---|---|---|
| 107 | - | CONSTATAÇÃO | Cesto de gradeamento operando afogado. |

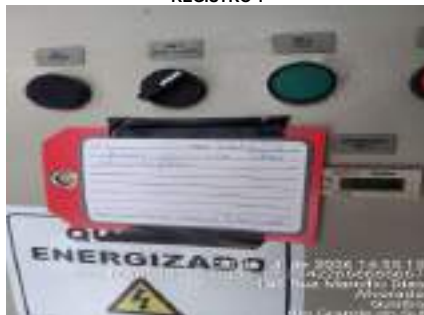
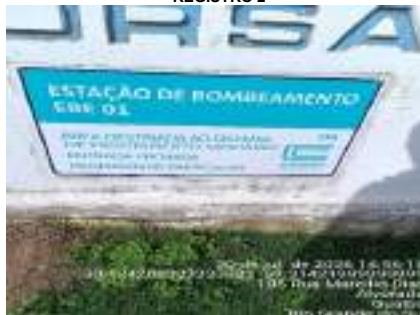
| NC | CÓDIGO DA NC | UNIDADE | EBE-001 |
|---|---|---|---|
| 108 | E1.3 | CONSTATAÇÃO | Ausência de bomba reserva devidamente instalada para acionamento imediato. |
| 2 | 180 dias | OBSERVAÇÃO | Foi identificado através da tag no quadro de comando que a bomba reserva apresentou problema e foi removida para conserto. |

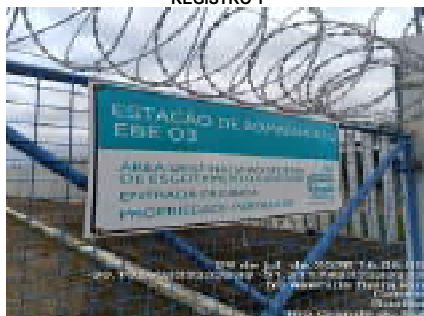
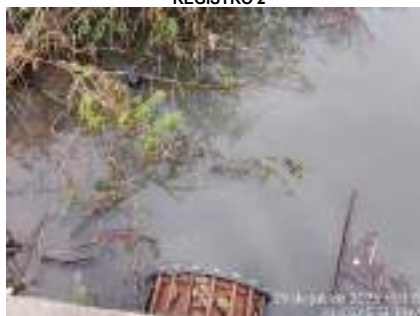
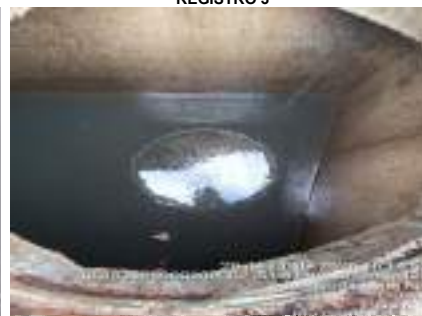
| NC | CÓDIGO DA NC | UNIDADE | EBE-003 |
|---|---|---|---|
| 110 | - | <b>CONSTATAÇÃO</b> | Escoamento de efluente bruto através da tubulação extravasora para o Guaíba |

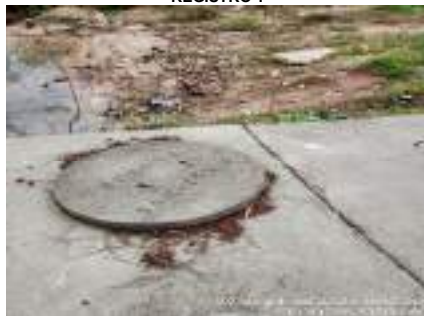
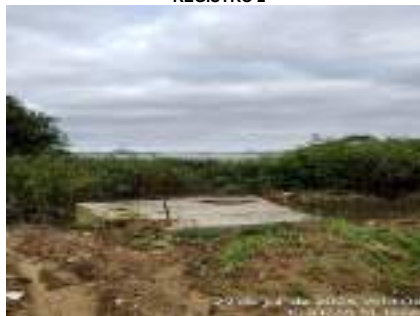
| NC | CÓDIGO DA NC | UNIDADE | EBE-003 |
|---|---|---|---|
| 111 | E1.10 | <b>CONSTATAÇÃO</b> | Caixa de passagem da tubulação extravasora em cota de nível muito próxima à do corpo receptor |
| 2 | 365 dias | <b>OBSERVAÇÃO</b> | O nível da tampa é muito próximo ao nível do corpo receptor, estando suscetível à inundação, já que a tampa de inspeção não possui altura ou vedação que impeçam a entrada de água na rede de esgoto. |

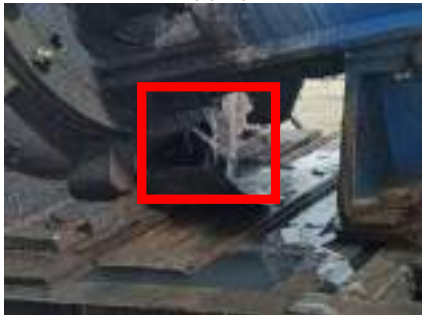
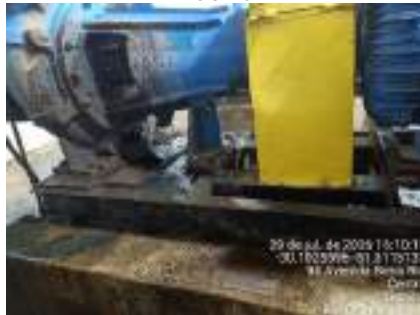
| NC | CÓDIGO DA NC | UNIDADE | EBE-003 |
|---|---|---|---|
| 2 | 365 dias | OBSERVAÇÃO | Vazamento perceptível no contorno destacado no registro 1. |

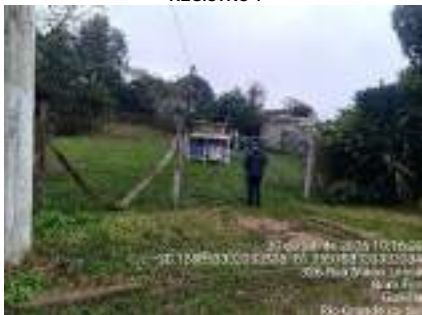
| NC | CÓDIGO DA NC | UNIDADE | EBE-Jardim Noli |
|---|---|---|---|
| 113 | E1.1 | CONSTATAÇÃO | Não há identificação por placa ou outro meio. |

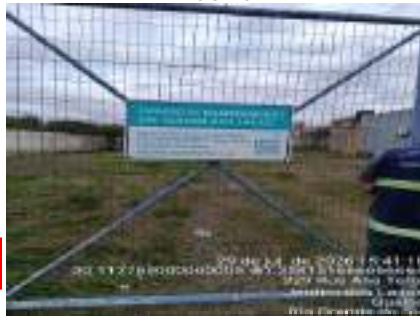
REGISTRO 2

| NC | CÓDIGO DA NC | UNIDADE | EBE-Jardim dos Lagos 3 |
|---|---|---|---|
| 114 | E1.1 | CONSTATAÇÃO | A identificação não condiz com anexo II encaminhado através do ofício de aviso de fiscalização |
| <b>GRUPO</b> | <b>PRAZO</b> | <b>NÃO CONFORMIDADE</b> | Falta de conservação e manutenção preventiva de unidade. |

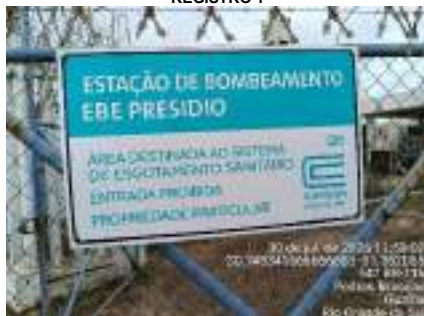
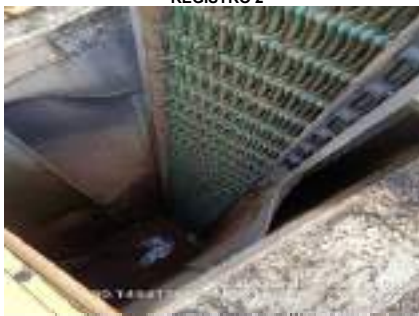
| NC | CÓDIGO DA NC | UNIDADE | EBE-Presídio |
|---|---|---|---|
| 2 | 365 dias | <b>OBSERVAÇÃO</b> | Foi solicitado teste do equipamento durante a fiscalização, e o equipamento não funcionou. |

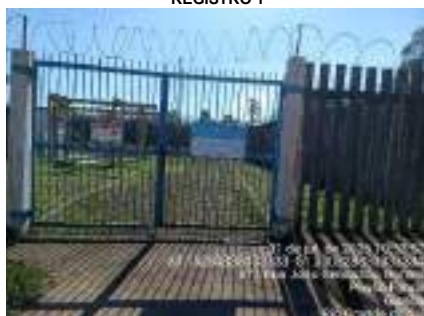
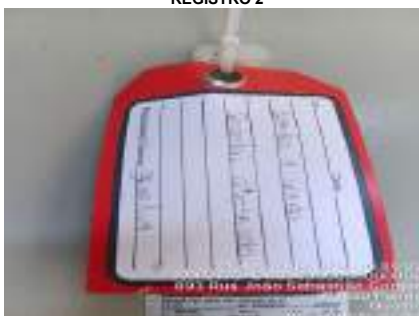
| NC | CÓDIGO DA NC | UNIDADE | EBE-Florida |
|---|---|---|---|
| 116 | E1.6 | <b>CONSTATAÇÃO</b> | Bomba 1 fora de operação devido a pedestal quebrado. |
| 2 | 365 dias | <b>OBSERVAÇÃO</b> | Verificado através de tag deixada no quadro de comando. |

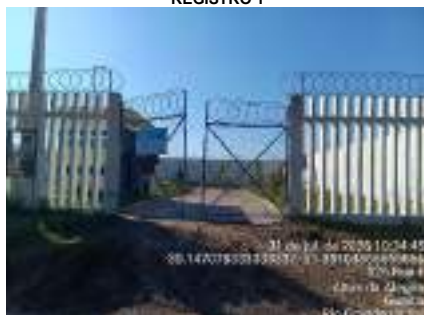
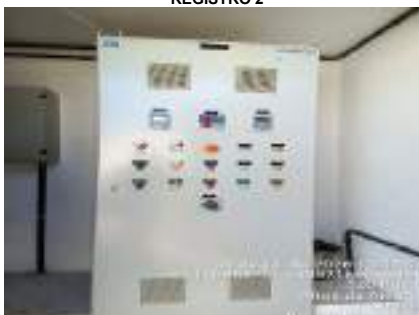
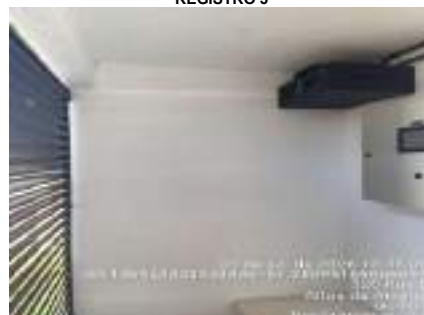
| NC | CÓDIGO DA NC | UNIDADE | EBE-Acácias |
|---|---|---|---|
| 117 | E1.9 | <b>CONSTATAÇÃO</b> | Unidade não apresenta mapa de risco ou outra técnica ou ferramenta apropriada referente a saúde e segurança do trabalho |

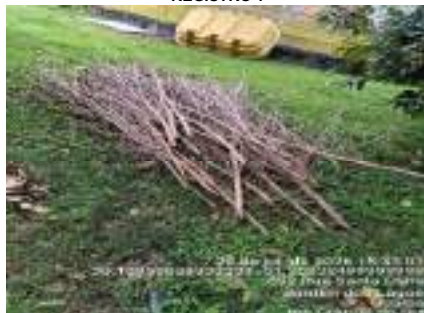
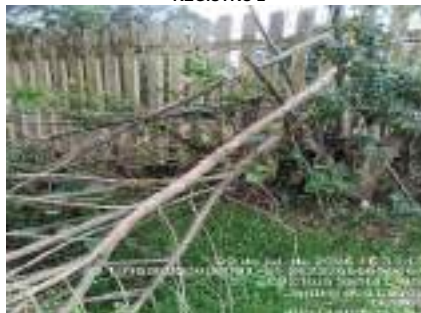
| NC | CÓDIGO DA NC | UNIDADE | ETE-Jardim dos Lagos |
|---|---|---|---|
| 119 | E2.15 | CONSTATAÇÃO | Resíduos vegetais acumulados na unidade. |

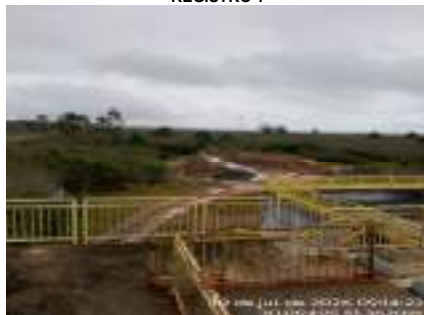
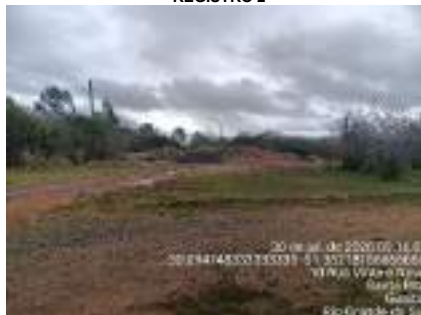
| NC | CÓDIGO DA NC | UNIDADE | ETE-Guaíba |
|---|---|---|---|
| 120 | E2.15 | CONSTATAÇÃO | Materiais/ Resíduos de obra acumulados na unidade |
| 2 | 90 dias | OBSERVAÇÃO | Área de bota-fora não identificada. |

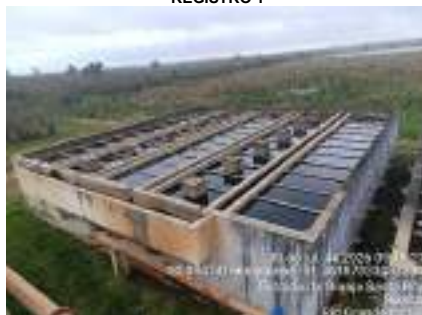
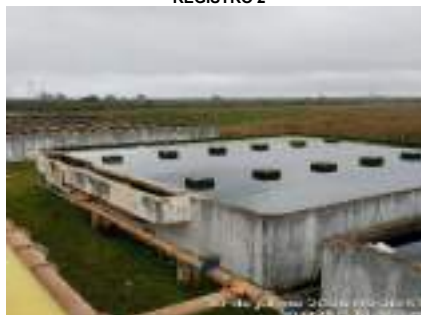
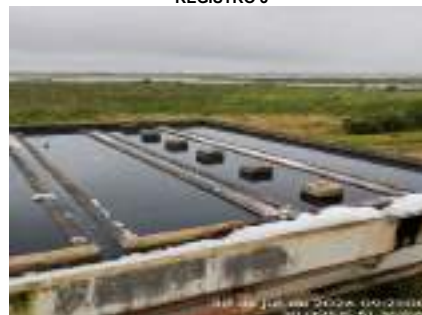
| NC | CÓDIGO DA NC | UNIDADE | ETE-Guaíba |
|---|---|---|---|
| 122 | - | CONSTATAÇÃO | Filtros percoladores operando afogados. |

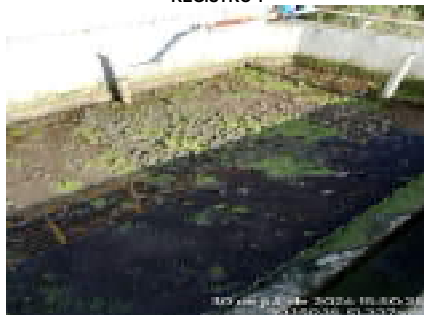
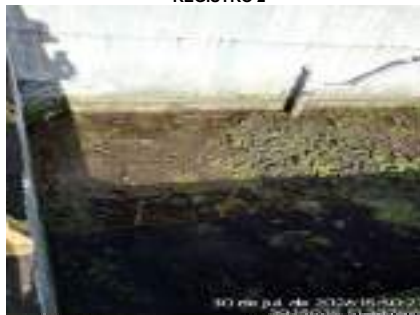
| NC | CÓDIGO DA NC | UNIDADE | ETE-Nossa Senhora do Livramento |
|---|---|---|---|
| 2 | 180 dias | <b>OBSERVAÇÃO</b> | Prever cronograma de desmobilização da estrutura, já que a ETE encontra-se desativada. |
