**REGULAÇÃO**  
**RELATÓRIO TÉCNICO DE FISCALIZAÇÃO N. 2309/2026 - RTF**

**Fiscalização regular no Sistema de  
Abastecimento de Água e Sistema de  
Esgotamento Sanitário de Guaíba/RS.**

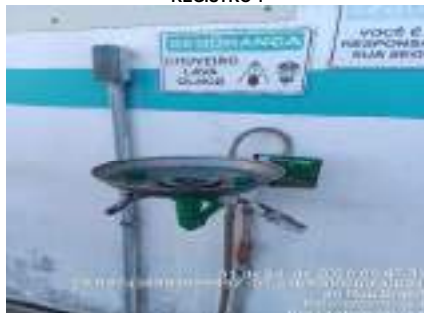
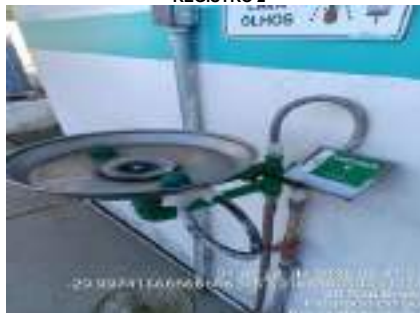
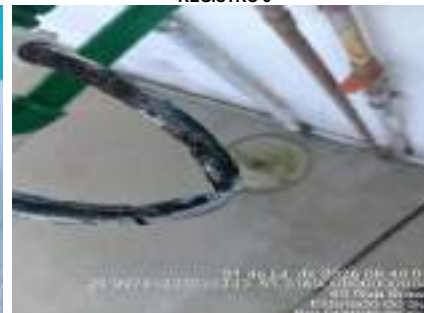
| NC | CÓDIGO DA NC | UNIDADE | Laboratório-Eldorado do Sul |
|---|---|---|---|
| 125 | E2.25 | <b>CONSTATAÇÃO</b> | A unidade não possui chuveiro de emergência com lava-olhos operante. |
| 2 | 180 dias | <b>OBSERVAÇÃO</b> | Mangueira de água do lava-olhos está dobrada, impedindo o fluxo de água. |

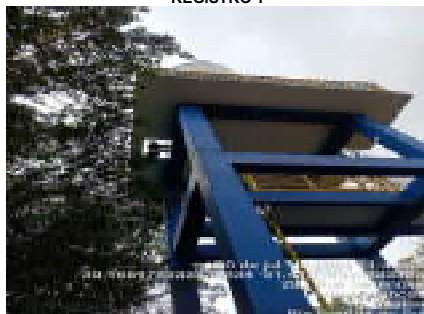
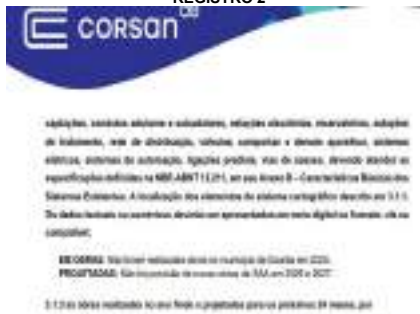
| NC | CÓDIGO DA NC | UNIDADE | Documentação |
|---|---|---|---|
| 126 | - | <b>CONSTATAÇÃO</b> | Não encaminhar a AGESAN-RS, conforme solicitado no ofício de aviso de fiscalização, 3.1.2. os dados atualizados até o ano findo, dos sistemas existentes, em obras, ou |
| 2 | 90 dias | <b>OBSERVAÇÃO</b> | Em resposta ao item 3.1.2, a prestadora afirmou não ter ocorrido nenhuma obra, contudo, através do comparativo das imagens de satélite e no ato de fiscalização foi constatado a construção/montagem de reservatório na localidade de Pedras Brancas. Além disso, em resposta ao próprio item 6.1.4, a prestadora relatou ter instalado VRPs, ventosas entre outros. |

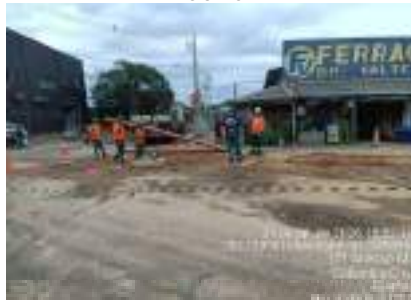
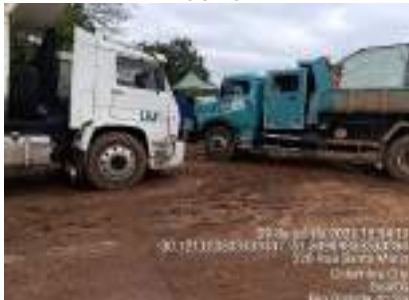
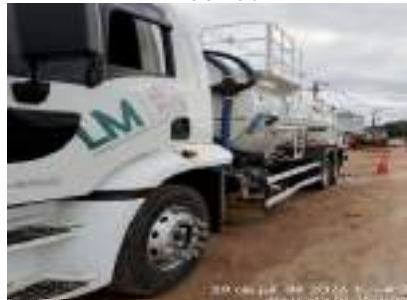
| NC | CÓDIGO DA NC | UNIDADE | Documentação |
|---|---|---|---|
| 2 | 90 dias | <b>OBSERVAÇÃO</b> | Em resposta ao item foi afirmado não haver prestação dos serviços do item 4.13 por empresas terceiras, contudo foi relatado pela equipe que acompanhou a fiscalização haver contrato com a empresa OKÉ. Além disso, também foi presenciada uma equipe de empresa terceira (LM) efetuando obra na rede de esgoto da concessionária. |
