## REGULAÇÃO RELATÓRIO DE FISCALIZAÇÃO N. 2411/2026

Fiscalização Sob Demanda por meio de solicitação do Legislativo Municipal para verificar a ocorrência de repavimentação inadequada de vias públicas no município de Santiago/RS.

FISCALIZAÇÃO SOB DEMANDA NO SISTEMA DE ÁGUA E ESGOTO DE SANTIAGO  
PROCESSO 2411/2026

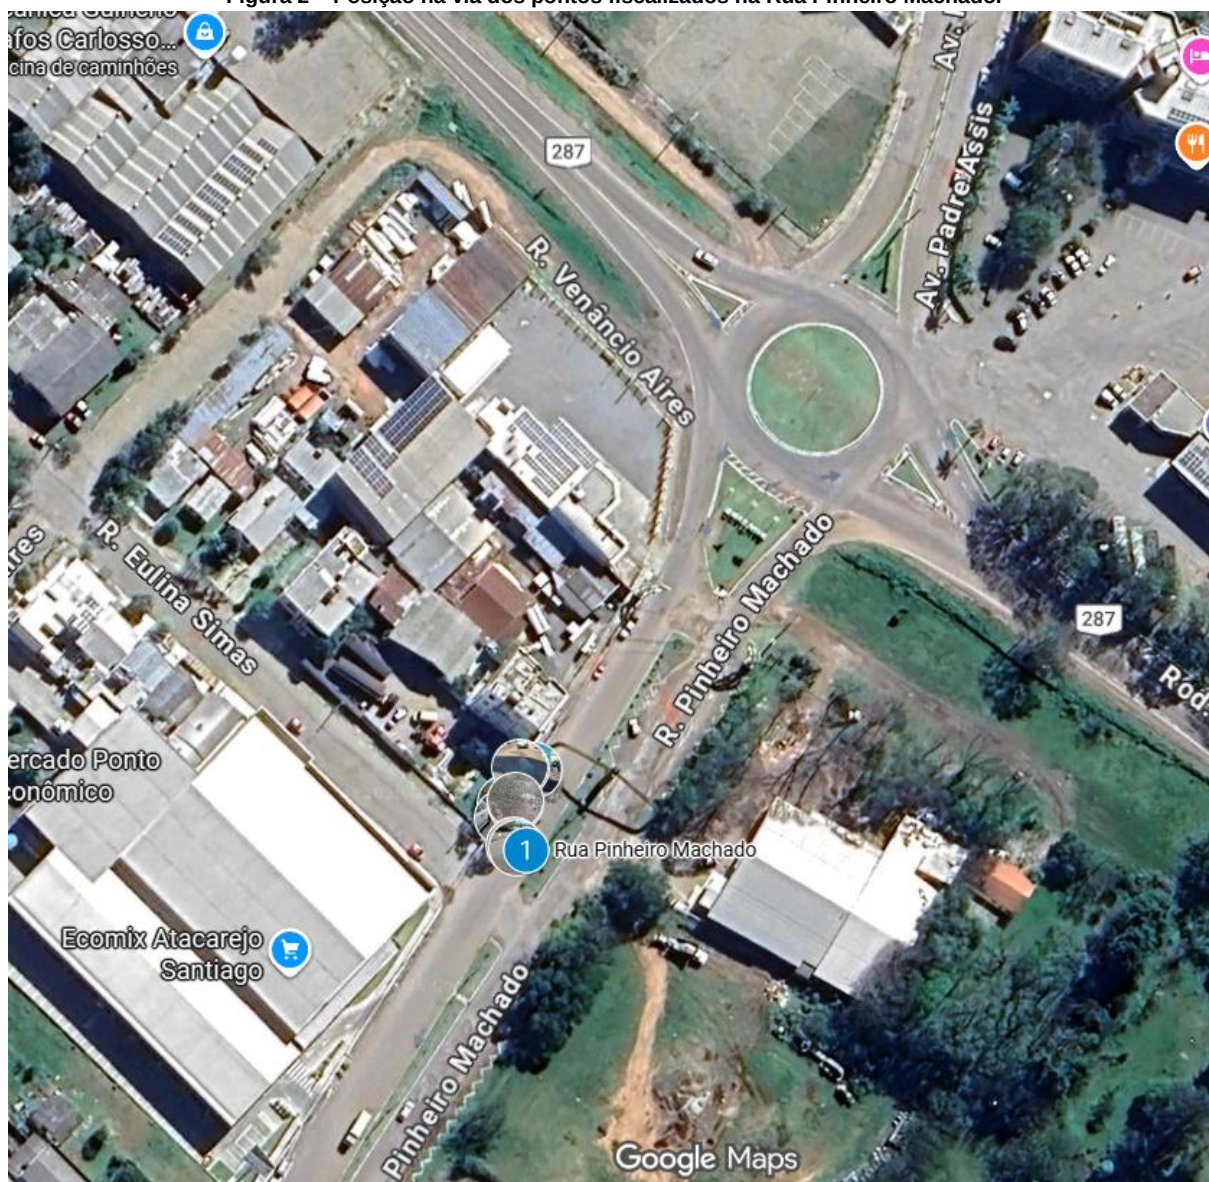
Figura 2 – Posição na via dos pontos fiscalizados na Rua Pinheiro Machado.

Na figura 2 é possível visualizar a localização do Ponto 1 fiscalizado na Rua Pinheiro Machado.

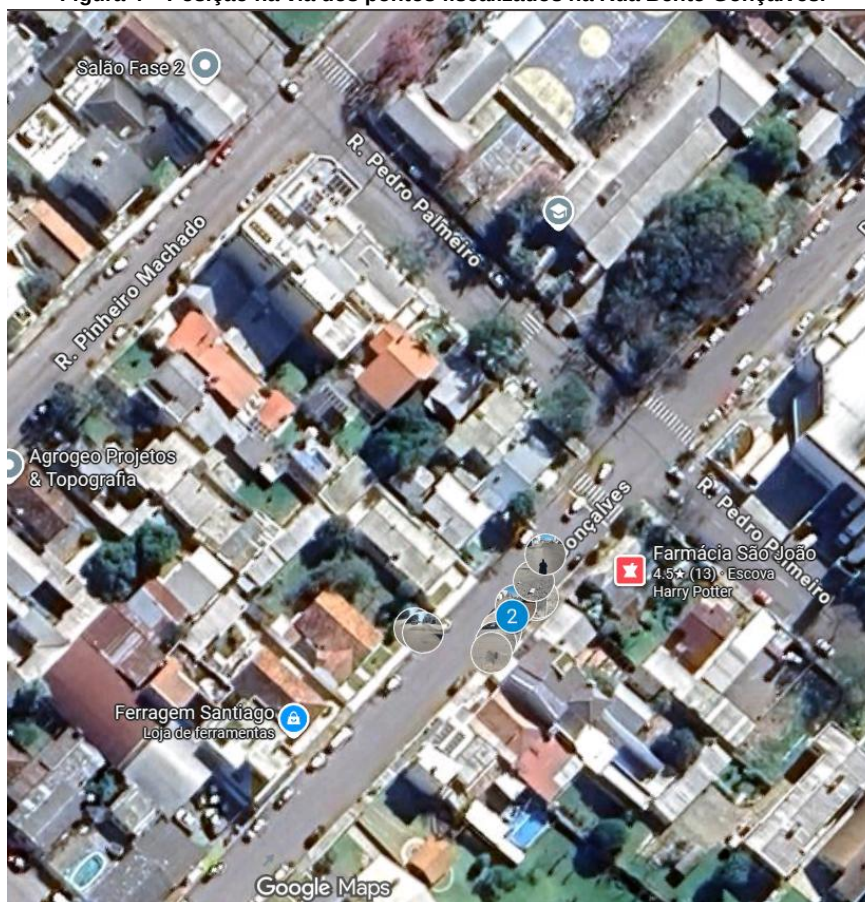
Figura 4 – Posição na via dos pontos fiscalizados na Rua Bento Gonçalves.

Na Figura 4 é possível visualizar a localização do Ponto 2 fiscalizado na Rua Bento Gonçalves. Foi possível observar que foi realizada a remoção do pavimento da via (Figura 5), possivelmente, para realização de algum tipo intervenção necessária na rede de distribuição de água. Contudo, após a execução, a pavimentação não foi recomposta de forma adequada.

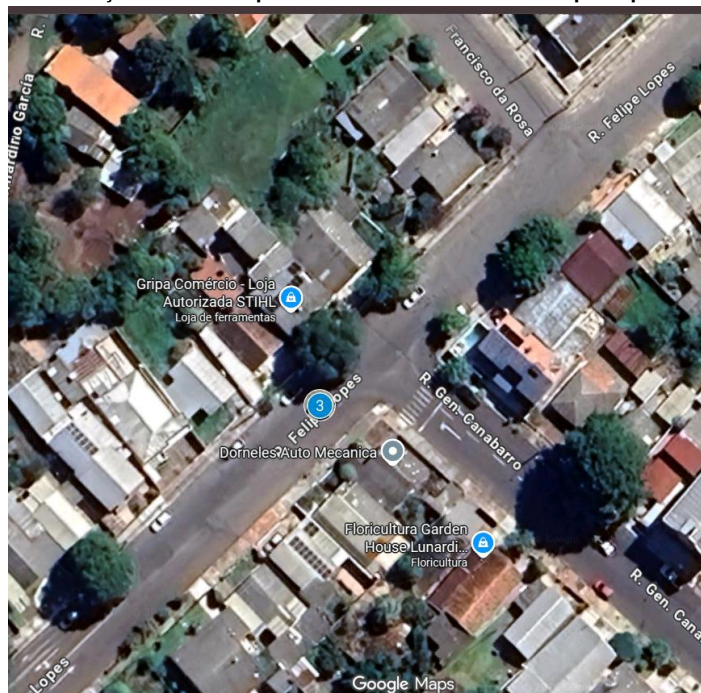
Figura 6 – Posição na via dos pontos fiscalizados na Rua Felipe Lopes.

Na Figura 6 é possível visualizar a localização do Ponto 3 fiscalizado na Rua Felipe Lopes. Foi possível observar que foi realizada a remoção do pavimento da via (Figura 7), possivelmente, para realização de algum tipo intervenção necessária na rede de distribuição de água. Contudo, após a execução, a pavimentação não foi recomposta de forma adequada gerando desnível acentuado.

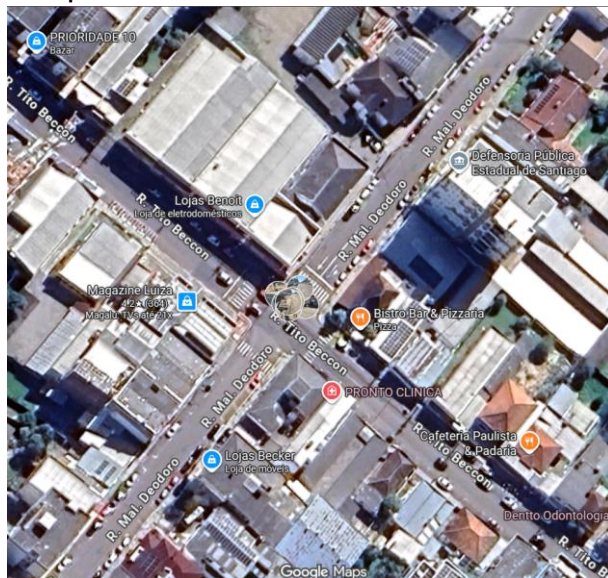
Figura 8 – Posição na via dos pontos fiscalizados no cruzamento das ruas Tito Beccon e Marechal Deodoro.

Na Figura 8 é possível visualizar a localização do Ponto 4 fiscalizado na esquina das ruas Tito Beccon e Marechal Deodoro. No ponto foi identificado trabalho recente de repavimentação onde não foram identificados desníveis significativos, entretanto a instalação de uma válvula não foi concluída, porém não foi realizado o fechamento adequado da pista de rodagem, sendo que apesar de sinalizada a obra permanece a mais de duas semanas sem conclusão, conforme informado pelo poder legislativo durante o ato de fiscalização (Figura 9).

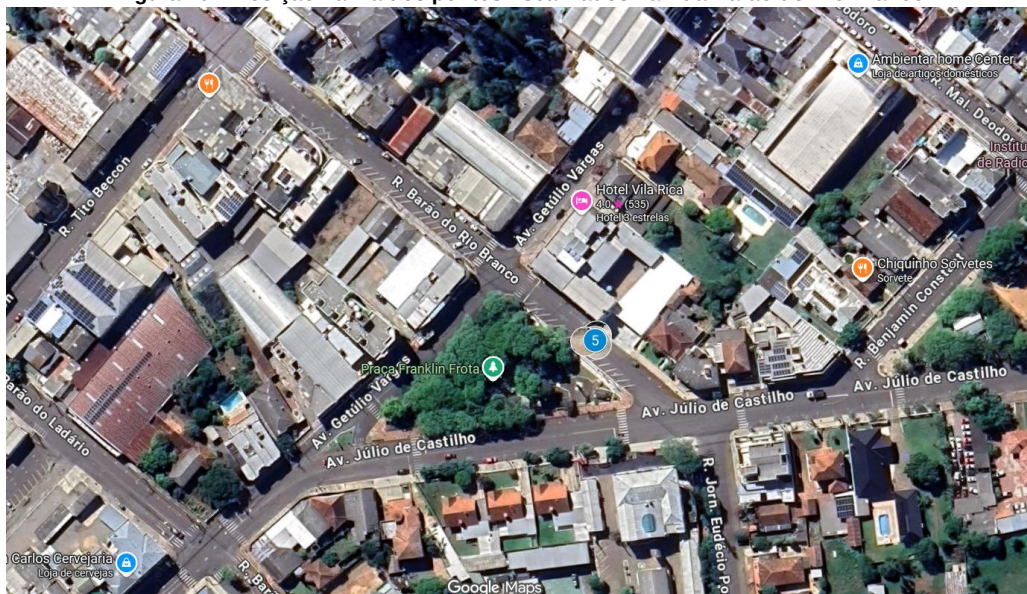
**Figura 10 – Posição na via dos pontos fiscalizados na Rua Barão do Rio Branco.**

Na Figura 10 é possível visualizar a localização do Ponto 5 fiscalizado na Rua Barão do Rio Branco. Foi possível observar que foi realizada a remoção do pavimento da via (Figura 11), possivelmente, para realização de algum tipo intervenção necessária na rede de distribuição de água. Contudo, após a execução, a pavimentação não foi recomposta de forma adequada gerando desnível acentuado.

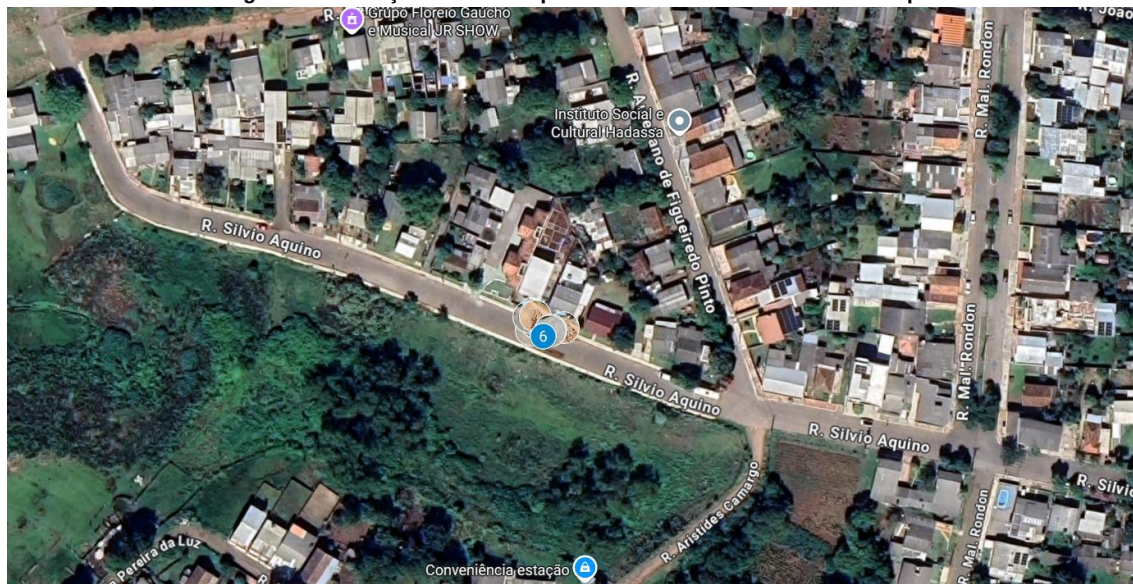
**Figura 12 – Posição na via dos pontos fiscalizados na Rua Silvio Aquino.**

Na Figura 12 é possível visualizar a localização do Ponto 6 fiscalizado na Rua Sílvio Aquino. Foi possível observar que foi realizada a remoção do pavimento da via (Figura 13), possivelmente, para realização de algum tipo intervenção necessária na rede de distribuição de água. Contudo, após a execução, a pavimentação não foi

recomposta de forma adequada gerando desnível acentuado. De forma complementar partes do pavimento se encontram dispostos inadequadamente junto ao meio fio.

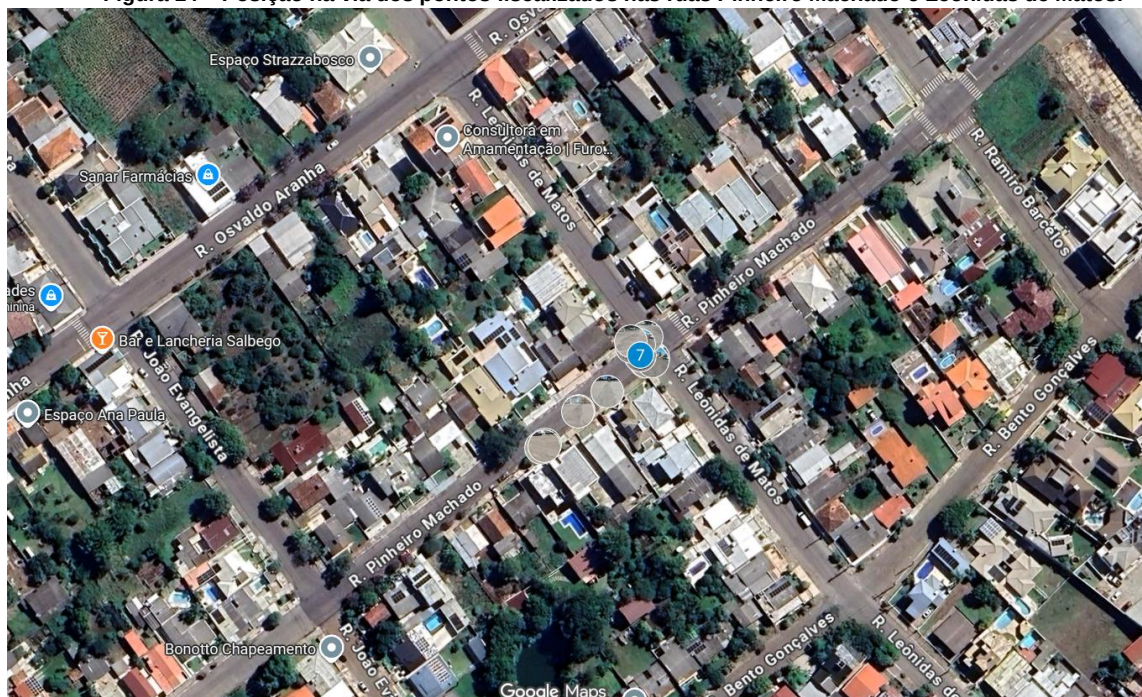
**Figura 14 – Posição na via dos pontos fiscalizados nas ruas Pinheiro Machado e Leônidas de Matos.**

Na Figura 14 é possível visualizar a localização do Ponto 7 fiscalizado nas ruas Pinheiro Machado e Leônidas de Matos. Foi possível observar que foi realizada a remoção do pavimento da via (Figura 15), possivelmente, para realização de algum tipo intervenção necessária na rede de distribuição de água. Contudo, após a execução, a pavimentação não foi recomposta de forma adequada gerando desnível acentuado.

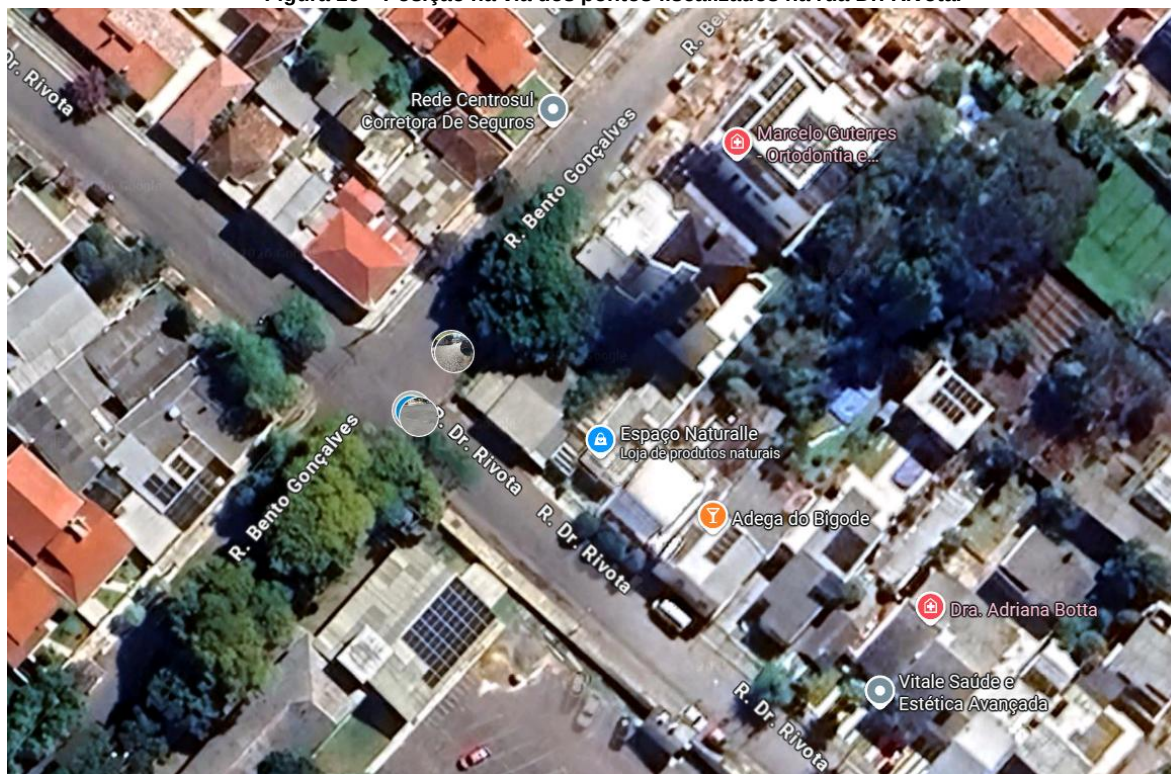
Figura 16 – Posição na via dos pontos fiscalizados na rua Dr. Rivota.

Na Figura 16 é possível visualizar a localização do Ponto 8 fiscalizado na Rua Dr. Rivota. Foi possível observar que foi realizada a remoção do pavimento da via (Figura 17), possivelmente, para realização de algum tipo intervenção necessária na

rede de distribuição de água. Contudo, após a execução, a pavimentação não foi recomposta de forma adequada gerando desnível acentuado.

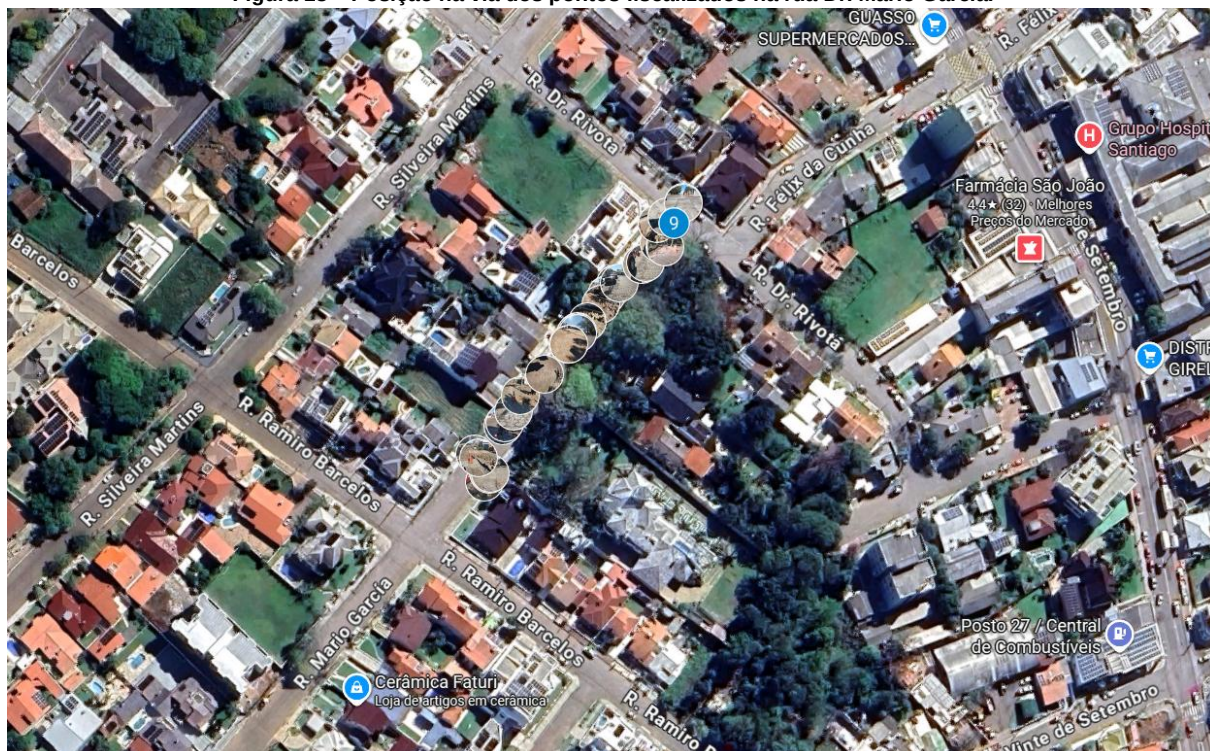
Figura 18 – Posição na via dos pontos fiscalizados na rua Dr. Mário Garcia.

Na Figura 18 é possível visualizar a localização do Ponto 9 fiscalizado ao longo da Rua Mário Garcia.

Foi possível observar que foi realizada a remoção do pavimento da via (Figura 19), possivelmente, para realização de algum tipo intervenção necessária na rede de distribuição de água. Contudo, após a execução, a pavimentação não foi recomposta de forma adequada, em alguns trechos, gerando desnível acentuado. De forma complementar partes do pavimento se encontram dispostos junto ao meio fio. A presença de sinalização indica que o serviço não foi finalizado, entretanto foi identificada equipe trabalhando no momento da fiscalização.

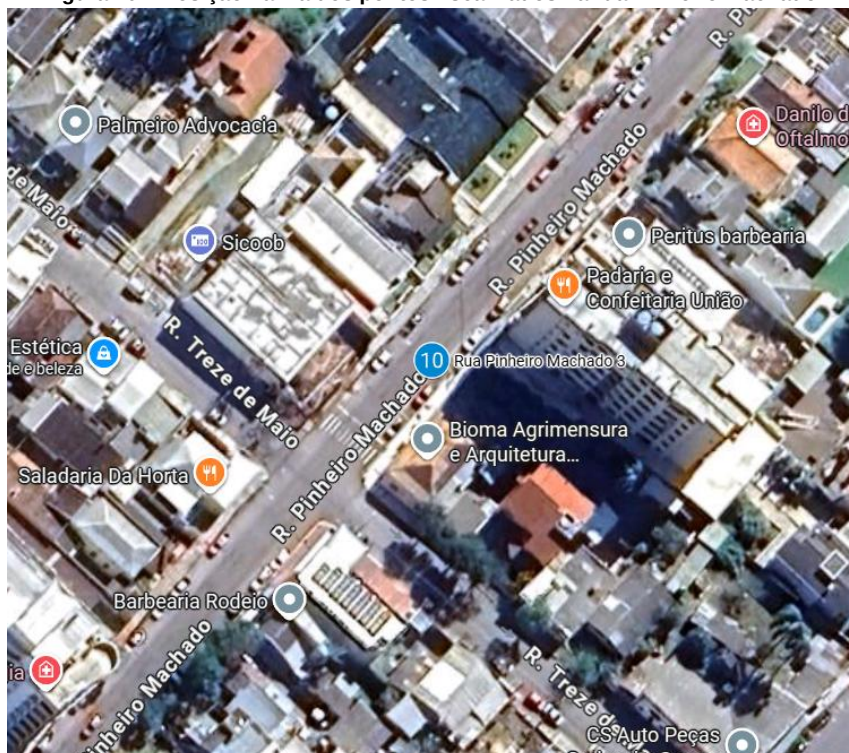
Figura 20 – Posição na via dos pontos fiscalizados na rua Pinheiro Machado.

Na Figura 20 é possível visualizar a localização do Ponto 10 fiscalizado ao na Rua Pinheiro Machado.

Foi possível observar que foi realizada a remoção do pavimento da via (Figura 21), possivelmente, para realização de algum tipo intervenção necessária na rede de distribuição de água. Contudo, após a execução, a pavimentação não foi recomposta de forma adequada gerando desnível acentuado e formação de buracos profundos com acúmulo de água em dias de chuva.
