## REGULAÇÃO RELATÓRIO TÉCNICO DE FISCALIZAÇÃO N. 2523/2026 – RTF

**Fiscalização regular no Sistema de  
Abastecimento de Água de Guaporé/RS.**

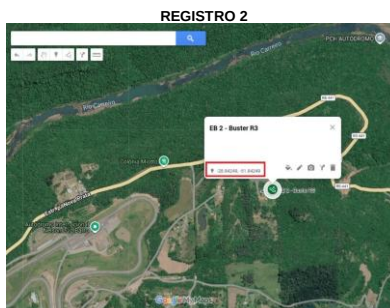
| NC | CÓDIGO DA NC | UNIDADE | EBAT 3 - Buster Bela Vista |
| 6 | A3.1 | CONSTATAÇÃO | Verificou-se divergência de informações quanto ao Anexo II do ofício de aviso de fiscalização e a localização da estrutura |

| NC | CÓDIGO DA NC | UNIDADE | EBAT 4 - Buster Plátanos |
|---|---|---|---|
| 7 | A3.5 | CONSTATAÇÃO | Vazamento aparente em tubulação/conexão/registro |

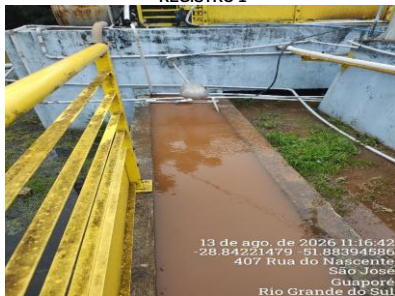
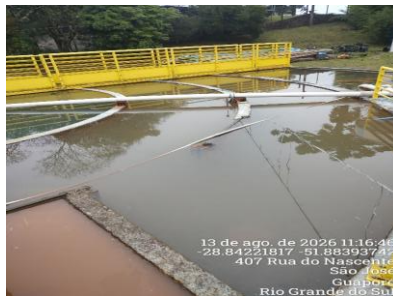
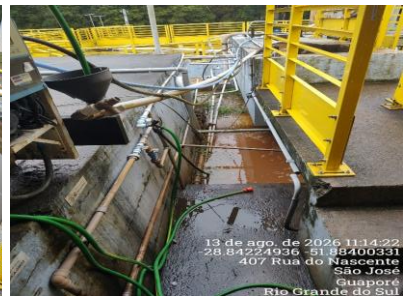
REGISTRO 1

| NC | CÓDIGO DA NC | UNIDADE | ETA |
| 14 | A4.9 | CONSTATAÇÃO | Lodo da ETA retornando ao corpo receptor sem tratamento. |

| NC | CÓDIGO DA NC | UNIDADE | ETA |
|---|---|---|---|
| 15 | A4.13 | CONSTATAÇÃO | Vazamento aparente em tubulação/conexão/registro |

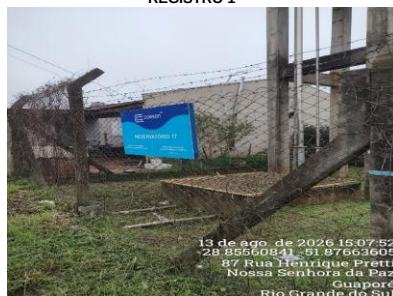
REGISTRO 1

| NC | CÓDIGO DA NC | UNIDADE | Reservatório R-04 |
| 23 | A5.17 | CONSTATAÇÃO | Resíduos de poda acumulados próximo ao reservatório |

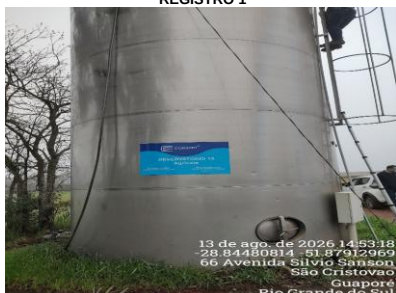
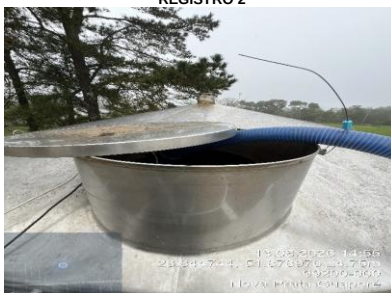
| NC | CÓDIGO DA NC | UNIDADE | Reservatório R-13 |
| 29 | A5.18 | CONSTATAÇÃO | Unidade não apresenta mapa de risco ou outra técnica ou ferramenta apropriada referente a saúde e segurança do trabalho |

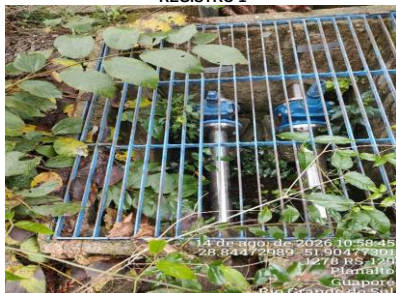
REGISTRO 1

| NC | CÓDIGO DA NC | UNIDADE | Reservatório R-16 |
| 35 | A.13 | CONSTATAÇÃO | Excesso de vegetação na caixa de manobra. |

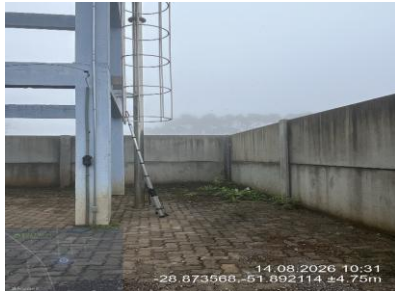
REGISTRO 1

| NC | CÓDIGO DA NC | UNIDADE | Reservatório R-19 |
| 39 | A5.8 | CONSTATAÇÃO | Ausência de extravasor protegido por tela ou presença de tela danificada, permitindo a entrada de potenciais contaminantes |

| NC | CÓDIGO DA RM | UNIDADE | Reservatório R-19 |
|---|---|---|---|
| 40 | A5.4 | CONSTATAÇÃO | O reservatório apresenta vazamento constante de água. |
