## REGULAÇÃO RELATÓRIO TÉCNICO DE FISCALIZAÇÃO N. 2618/2026 – RTF

Fiscalização Regular no Sistema de  
Esgotamento Sanitário de Caxias do  
Sul/RS, regulado pela AGESAN-RS

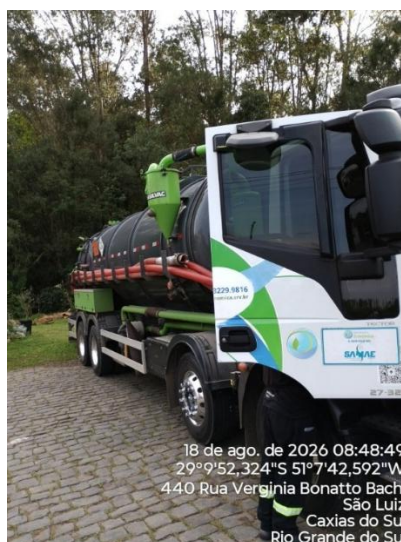
**Figura 03: Identificação do processo de caminhão limpa fossa na SLTE Fontana Di Trevi.**

No momento da fiscalização, verificou-se o processo de limpeza de SLTE (remoção de lodo da unidade) por meio de prestação de serviço terceirizada. A equipe de fiscalização da AGESAN-RS acompanhou este processo na SLTE Fontana Di Trevi (figura 3).

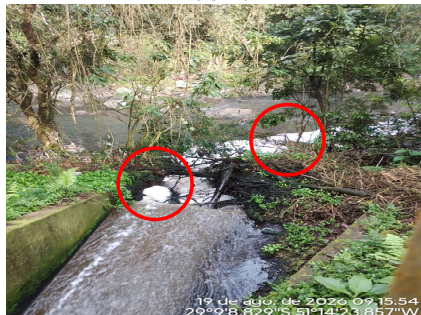
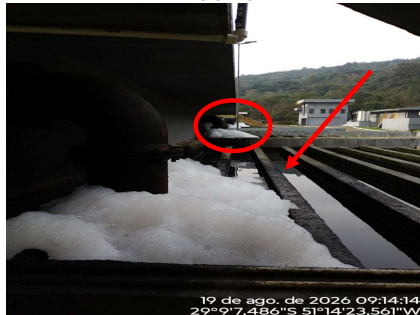
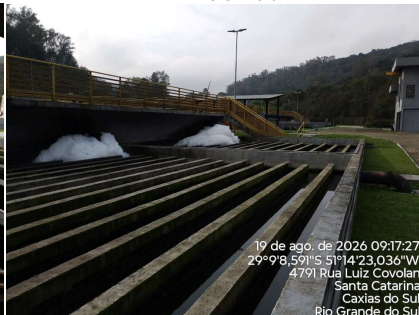
| NC | CÓDIGO DA NC | UNIDADE | ESTAÇÃO DE TRATAMENTO DE ESGOTO - ETE Tega |
|---|---|---|---|
| 2 | 180 dias | OBSERVAÇÃO | Conforme verificado no momento da fiscalização, as linhas 1 e 2 estavam desligadas para fins de manutenção. No momento da fiscalização, foi informado problema elétrico nos dosadores de antiespumante. |

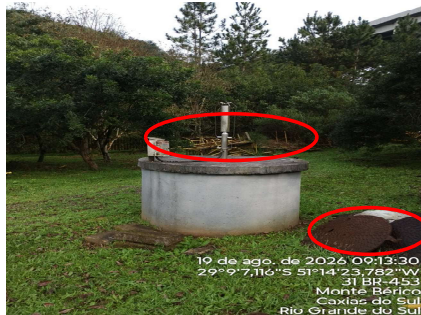
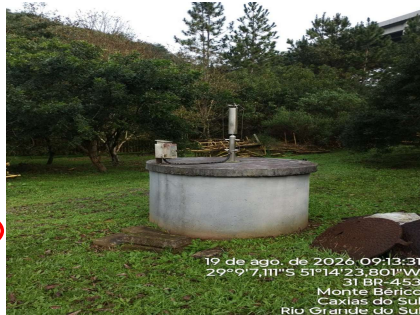
| NC | CÓDIGO DA NC | UNIDADE | ESTAÇÃO DE TRATAMENTO DE ESGOTO - ETE Tega |
|---|---|---|---|
| 11 | E2.15 | CONSTATAÇÃO | Resíduos sólidos acumulados |

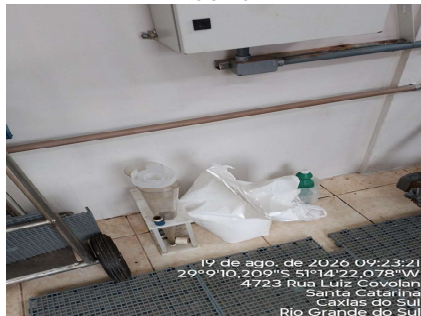
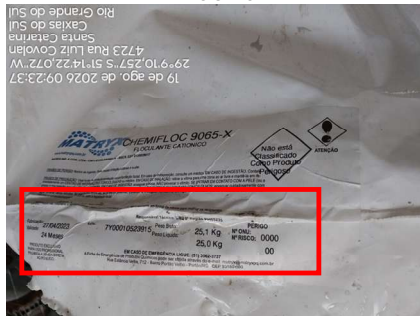
| NC | CÓDIGO DA NC | UNIDADE | ESTAÇÃO DE TRATAMENTO DE ESGOTO - ETE Tega |
|---|---|---|---|
| 12 | E2.14 | CONSTATAÇÃO | Produto químico utilizado para tratamento de lodo está vencido. |
| 2 | 90 dias | OBSERVAÇÃO | Data de vencimento conforme rótulo: 27/04/2025 |

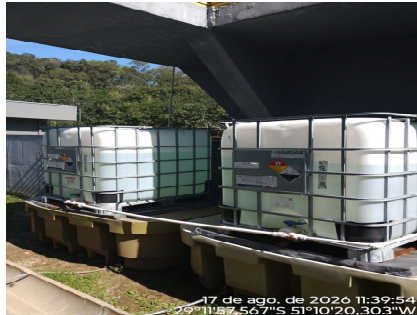
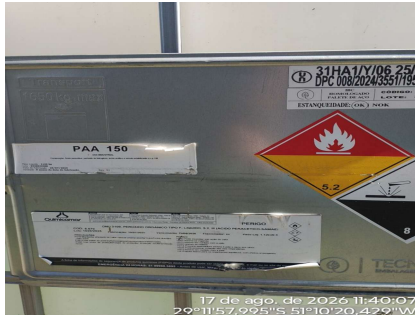
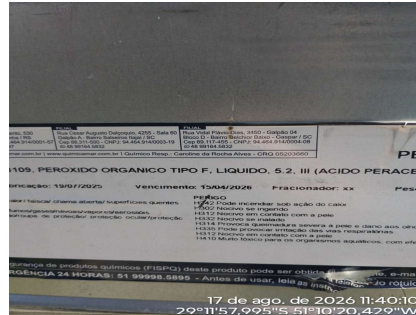
| NC | CÓDIGO DA NC | UNIDADE | ESTAÇÃO DE TRATAMENTO DE ESGOTO - ETE Pinhal |
|---|---|---|---|
| 2 | 90 dias | OBSERVAÇÃO | Linha 3. Prazo de validade do produto: 15/04/2026 |

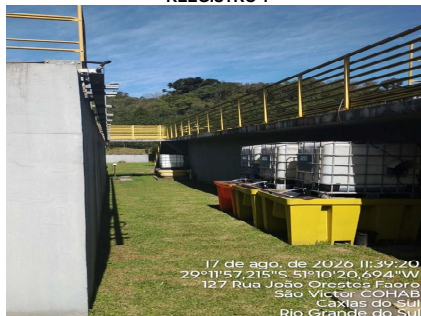
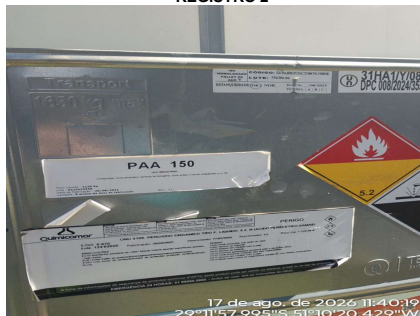
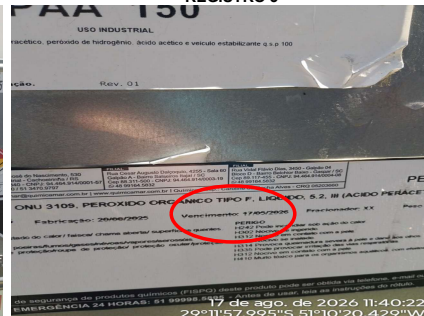
| NC | CÓDIGO DA NC | UNIDADE | ESTAÇÃO DE TRATAMENTO DE ESGOTO - ETE Pinhal |
|---|---|---|---|
| 2 | 90 dias | OBSERVAÇÃO | Linha 4. Prazo de validade do produto: 17/05/2026 |

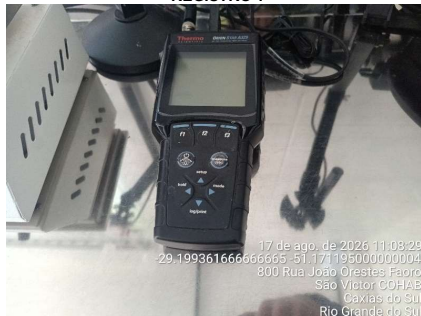
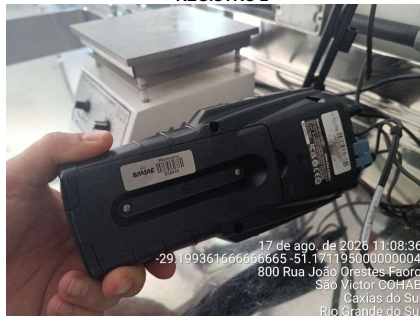
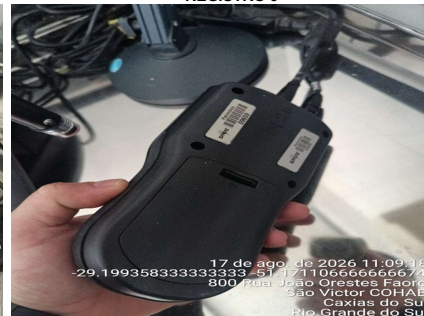
| NC | CÓDIGO DA NC | UNIDADE | ESTAÇÃO DE TRATAMENTO DE ESGOTO - ETE Pinhal |
|---|---|---|---|
| 17 | E2.23 | CONSTATAÇÃO | Equipamentos de análises do laboratório operacional não possuem evidência de calibração diária. |

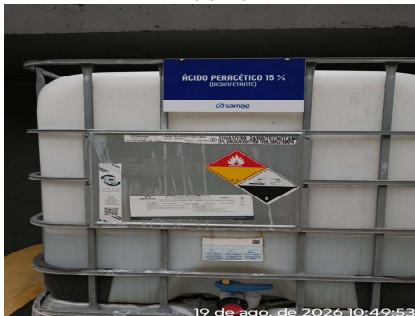
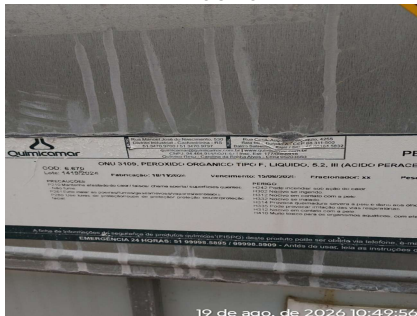
| NC | CÓDIGO DA NC | UNIDADE | ESTAÇÃO DE TRATAMENTO DE ESGOTO - ETE Pena Branca |
|---|---|---|---|
| 18 | E2.14 | CONSTATAÇÃO | Ácido peracético utilizado no tratamento está com prazo de validade vencido |

| NC | CÓDIGO DA NC | UNIDADE | ESTAÇÃO DE TRATAMENTO DE ESGOTO - ETE Belo |
|---|---|---|---|
| 2 | 90 dias | OBSERVAÇÃO | Data de vencimento: 15/08/2025 |

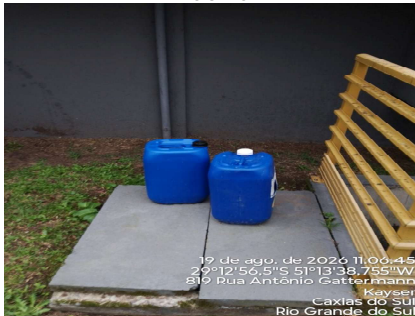
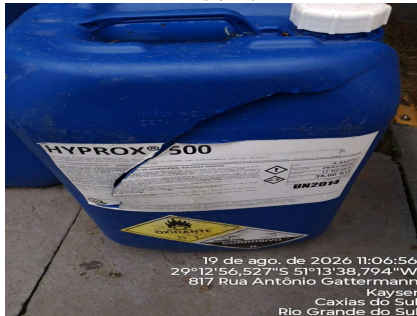
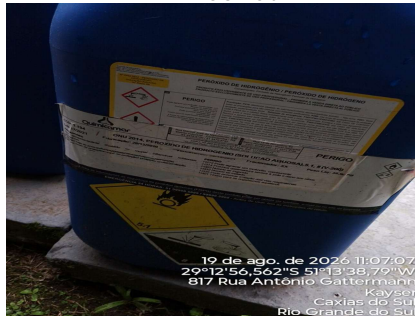
| NC | CÓDIGO DA NC | UNIDADE | ESTAÇÃO DE TRATAMENTO DE ESGOTO - ETE Belo |
|---|---|---|---|
| 20 | E2.14 | CONSTATAÇÃO | Produto químico está com prazo de validade vencido |
| 2 | 90 dias | OBSERVAÇÃO | Data de vencimento: 20/12/2024 |

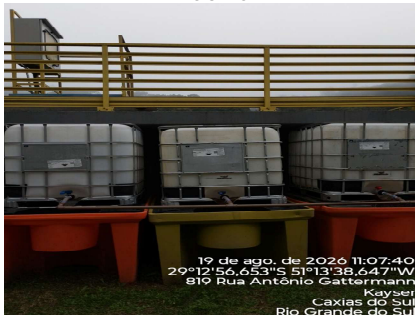
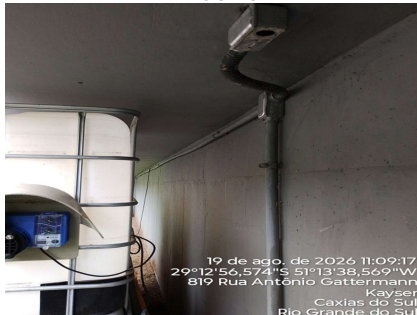
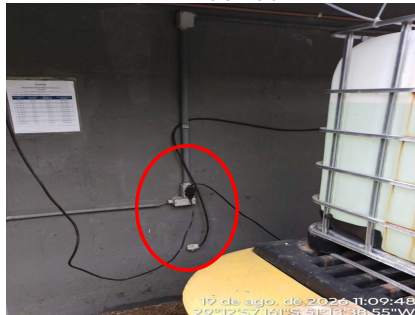
| NC | CÓDIGO DA NC | UNIDADE | ESTAÇÃO DE TRATAMENTO DE ESGOTO - ETE Belo |
|---|---|---|---|
| 21 | E2.14 | CONSTATAÇÃO | Constatou-se que a parte elétrica é insuficiente para atender todos os equipamentos necessários à dosagem de PAC no tratamento. |
| 2 | 180 dias | OBSERVAÇÃO | Há três tanques contendo produtos químicos que são utilizados para tratamento e seus respectivos dosadores, no entanto apenas dois podem ser acionados por vez. |

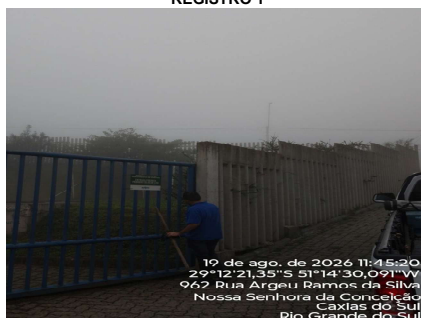
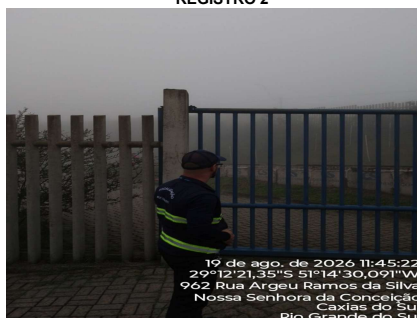
| NC | CÓDIGO DA NC | UNIDADE | SISTEMA LOCAL DE TRATAMENTO DE ESGOTO - SLTE Reserva do Rizzo |
|---|---|---|---|
| 23 | E2.3 | CONSTATAÇÃO | Unidade sem identificação |

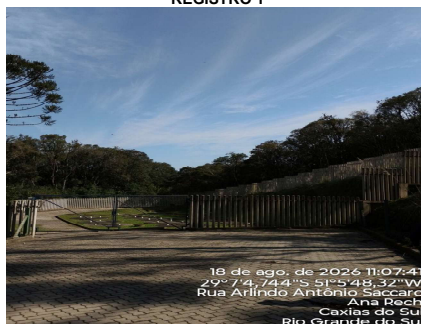
REGISTRO 1

| NC | CÓDIGO DA NC | UNIDADE | SISTEMA LOCAL DE TRATAMENTO DE ESGOTO - Vila de Mantova II |
|---|---|---|---|
| 24 | E2.3 | CONSTATAÇÃO | Unidade sem identificação |

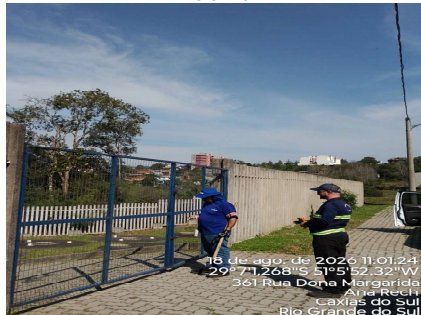
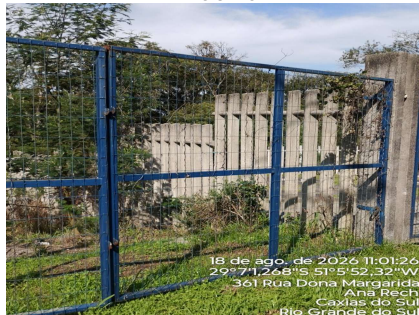
| NC | CÓDIGO DA NC | UNIDADE | SISTEMA LOCAL DE TRATAMENTO DE ESGOTO - Vila de Mantova I |
| 25 | E2.3 | CONSTATAÇÃO | Unidade sem identificação |
| <b>GRUPO</b> | <b>PRAZO</b> | <b>NÃO CONFORMIDADE</b> | Inexistência de placa de identificação da SLTE |

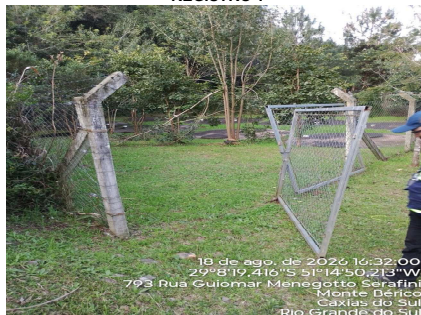
REGISTRO 1

| NC | CÓDIGO DA NC | UNIDADE | SISTEMA LOCAL DE TRATAMENTO DE ESGOTO - SLTE Monte Rissieri I |
| 26 | E2.4 | CONSTATAÇÃO | Portão da unidade está danificado, possibilitando acesso de pessoal não autorizado. |
| <b>GRUPO</b> | <b>PRAZO</b> | <b>NÃO CONFORMIDADE</b> | Falta de conservação e manutenção preventiva de unidade. |

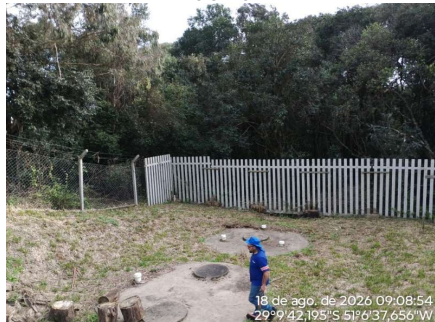
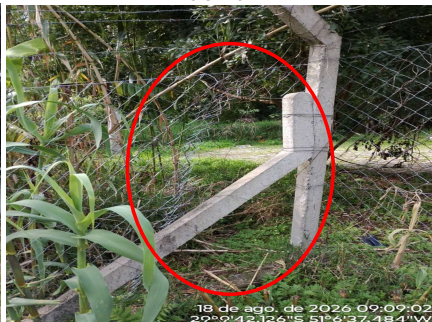
| NC | CÓDIGO DA NC | UNIDADE | SISTEMA LOCAL DE TRATAMENTO DE ESGOTO - SLTE Santa Beatriz II |
| 28 | E2.4 | CONSTATAÇÃO | Cercamento da unidade está danificado. |
| <b>GRUPO</b> | <b>PRAZO</b> | <b>NÃO CONFORMIDADE</b> | Falta de conservação e manutenção preventiva de unidade. |

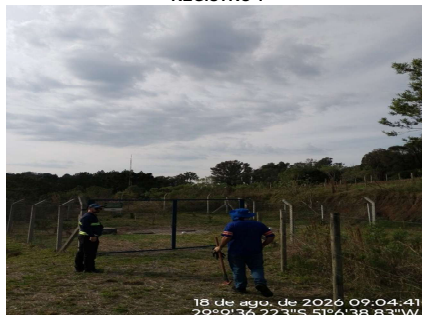
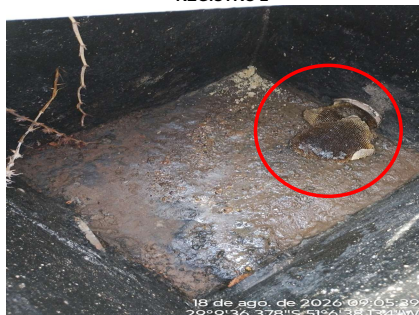
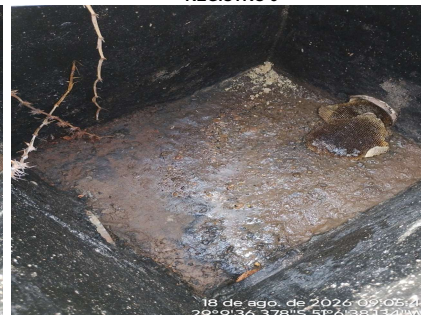
| NC | CÓDIGO DA NC | UNIDADE | SISTEMA LOCAL DE TRATAMENTO DE ESGOTO - SLTE Santa Beatriz III |
| 29 | E2.21 | CONSTATAÇÃO | Obstrução aparente na saída de efluente da unidade. |
| <b>GRUPO</b> | <b>PRAZO</b> | <b>NÃO CONFORMIDADE</b> | Falta de conservação e manutenção preventiva de unidade. |

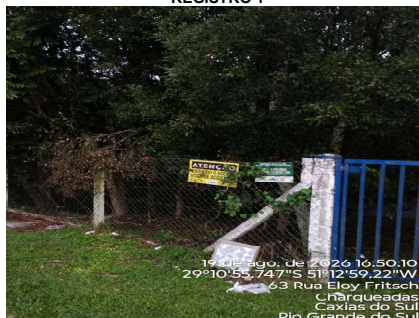
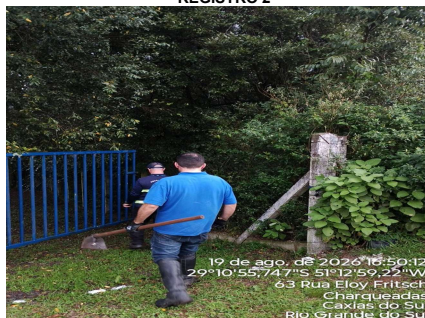
| NC | CÓDIGO DA NC | UNIDADE | SISTEMA LOCAL DE TRATAMENTO DE ESGOTO - SLTE Jardim do Shopping |
| 31 | E2.3 | CONSTATAÇÃO | Unidade sem identificação |
| <b>GRUPO</b> | <b>PRAZO</b> | <b>NÃO CONFORMIDADE</b> | Inexistência de placa de identificação da SLTE. |

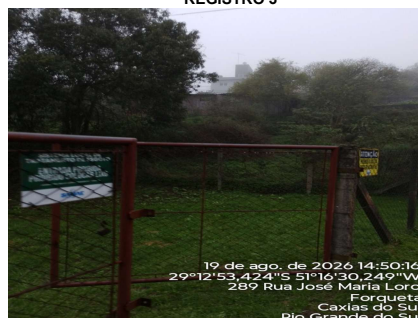
REGISTRO 3

| NC | CÓDIGO DA NC | UNIDADE | SISTEMA LOCAL DE TRATAMENTO DE ESGOTO - SLTE Pégasus II |
| 32 | E2.3 | CONSTATAÇÃO | Unidade sem identificação |
| <b>GRUPO</b> | <b>PRAZO</b> | <b>NÃO CONFORMIDADE</b> | Inexistência de placa de identificação da SLTE. |

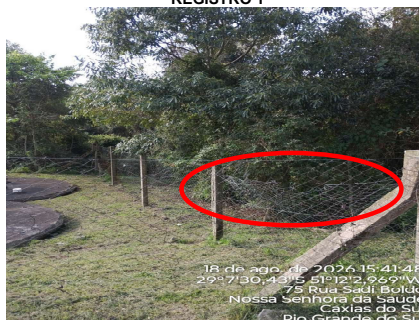
REGISTRO 1

| NC | CÓDIGO DA NC | UNIDADE | SISTEMA LOCAL DE TRATAMENTO DE ESGOTO - SLTE V'illa Del Sole 2 |
| 33 | E2.4 | CONSTATAÇÃO | Cercamento danificado. |
| <b>GRUPO</b> | <b>PRAZO</b> | <b>NÃO CONFORMIDADE</b> | Falta de conservação e manutenção preventiva de unidade. |

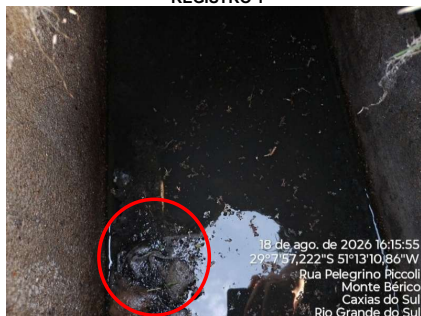
REGISTRO 1

| NC | CÓDIGO DA NC | UNIDADE | SISTEMA LOCAL DE TRATAMENTO DE ESGOTO - SLTE Boa Vista B |
| 34 | E2.15 | CONSTATAÇÃO | Acúmulo de resíduos na entrada de efluente na unidade. |
| GRUPO | PRAZO | NÃO CONFORMIDADE | Falta de conservação e manutenção preventiva de unidade. |

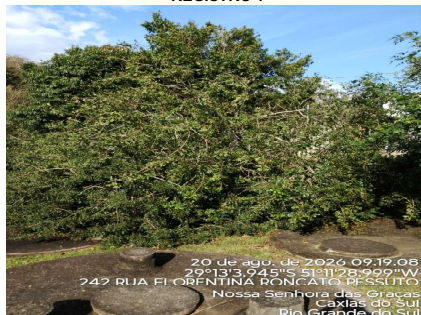
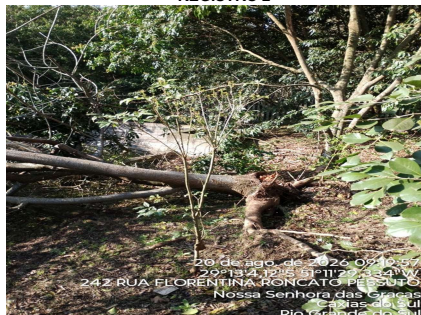
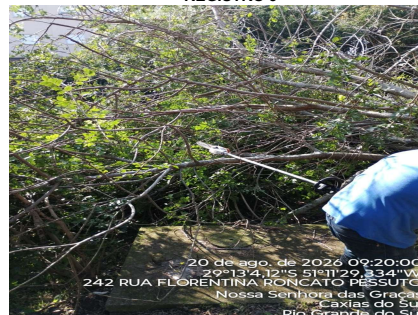
| NC | CÓDIGO DA NC | UNIDADE | SISTEMA LOCAL DE TRATAMENTO DE ESGOTO - SLTE Vista Verde |
| 35 | E2.15 | CONSTATAÇÃO | Resíduo de poda e supressão vegetal acumulado na unidade |
| GRUPO | PRAZO | NÃO CONFORMIDADE | Acúmulo de resíduos em local inapropriado e/ou armazenamento inadequado. |

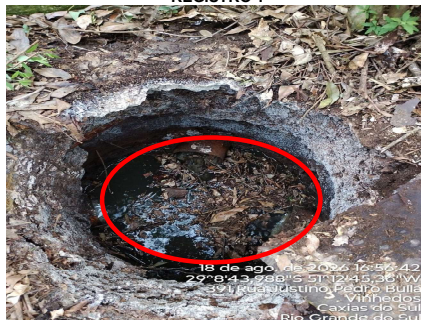
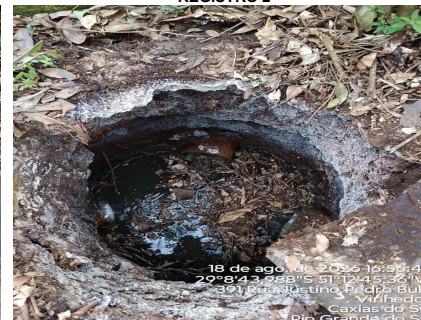
| NC | CÓDIGO DA NC | UNIDADE | SISTEMA LOCAL DE TRATAMENTO DE ESGOTO - SLTE Agenor Balen |
| 36 | E2.15 | CONSTATAÇÃO | Obstrução aparente na saída de efluentes da unidade. |
| GRUPO | PRAZO | NÃO CONFORMIDADE | Falta de conservação e manutenção preventiva de unidade. |

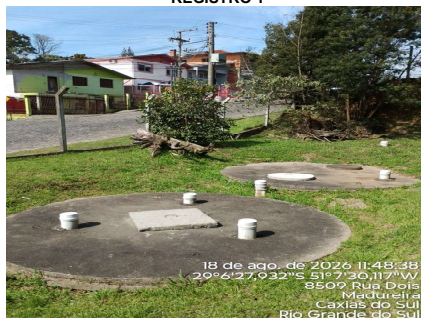
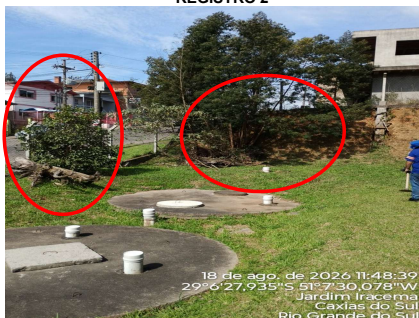
| NC | CÓDIGO DA NC | UNIDADE | SISTEMA LOCAL DE TRATAMENTO DE ESGOTO - SLTE Chaimar |
| 37 | E2.15 | CONSTATAÇÃO | Resíduos de poda e supressão vegetal acumulados na unidade |
| <b>GRUPO</b> | <b>PRAZO</b> | <b>NÃO CONFORMIDADE</b> | Acúmulo de resíduos em local inapropriado e/ou armazenamento inadequado. |

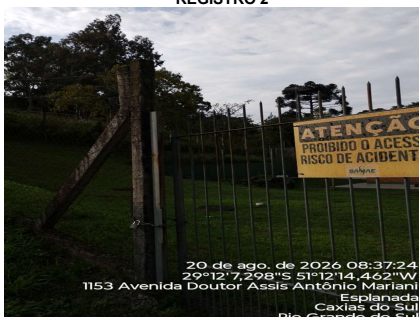
REGISTRO 2

| NC | CÓDIGO DA NC | UNIDADE | SISTEMA LOCAL DE TRATAMENTO DE ESGOTO - SLTE Monte Carlo |
| 39 | E2.3 | CONSTATAÇÃO | Unidade sem identificação |
| <b>GRUPO</b> | <b>PRAZO</b> | <b>NÃO CONFORMIDADE</b> | Inexistência de placa de identificação da SLTE. |

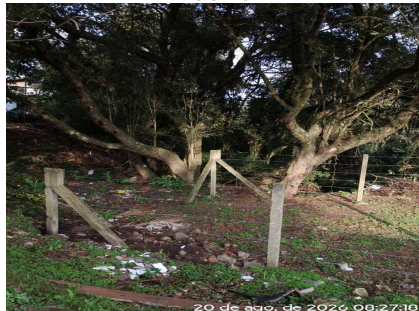
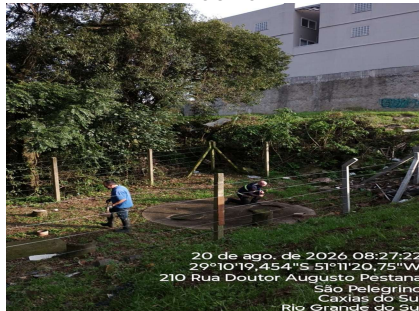
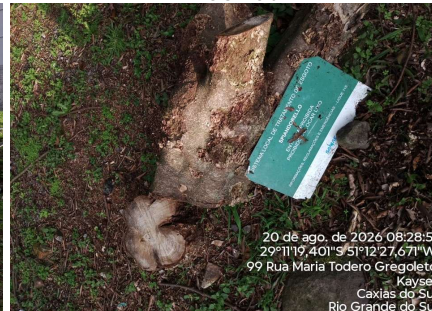
| NC | CÓDIGO DA NC | UNIDADE | SISTEMA LOCAL DE TRATAMENTO DE ESGOTO - SLTE Spiandorello |
| 40 | E2.3 | CONSTATAÇÃO | Placa de identificação danificada. |
| <b>GRUPO</b> | <b>PRAZO</b> | <b>NÃO CONFORMIDADE</b> | Falta de conservação e manutenção preventiva de unidade. |

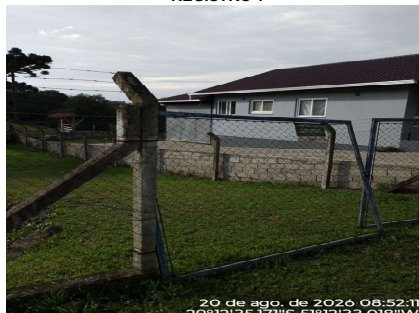
REGISTRO 1

| NC | CÓDIGO DA NC | UNIDADE | SISTEMA LOCAL DE TRATAMENTO DE ESGOTO - SLTE Vila Di Filipo |
| 41 | E2.4 | CONSTATAÇÃO | Portão danificado. |

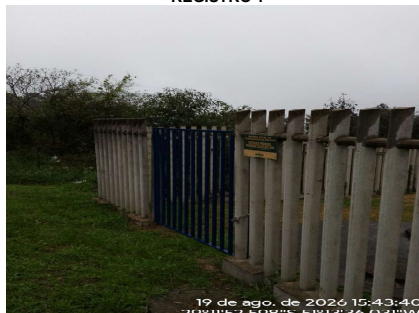
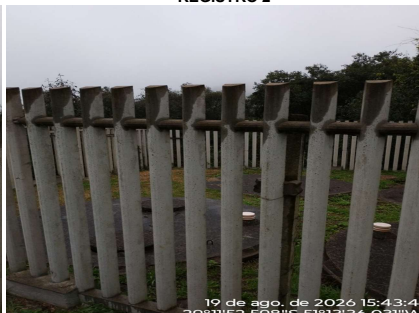
| NC | CÓDIGO DA NC | UNIDADE | SISTEMA LOCAL DE TRATAMENTO DE ESGOTO - SLTE Vila Aurora |
| 42 | E2.3 | CONSTATAÇÃO | Unidade sem identificação |
| <b>GRUPO</b> | <b>PRAZO</b> | <b>NÃO CONFORMIDADE</b> | Inexistência de placa de identificação da SLTE. |

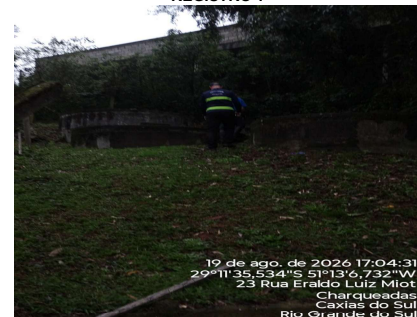
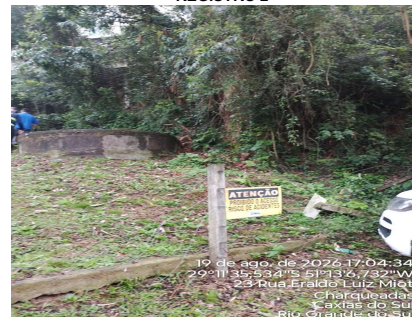
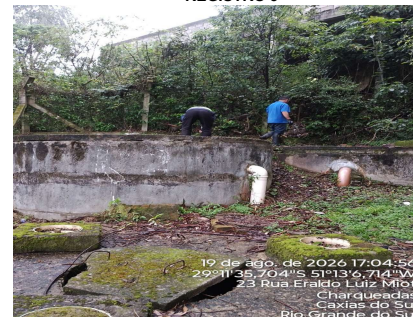
| NC | CÓDIGO DA NC | UNIDADE | SISTEMA LOCAL DE TRATAMENTO DE ESGOTO - SLTE Altos do Santiago |
| 47 | E2.3 | CONSTATAÇÃO | Unidade sem identificação |

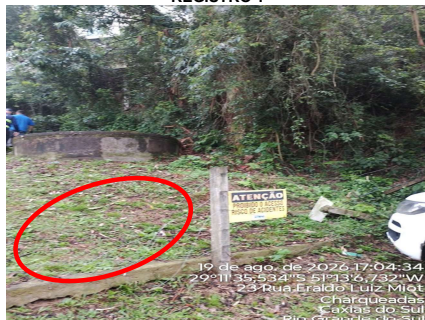
REGISTRO 1

| NC | CÓDIGO DA NC | UNIDADE | SISTEMA LOCAL DE TRATAMENTO DE ESGOTO - SLTE Altos do Santiago |
| 48 | E2.4 | CONSTATAÇÃO | Cercamento danificado. |

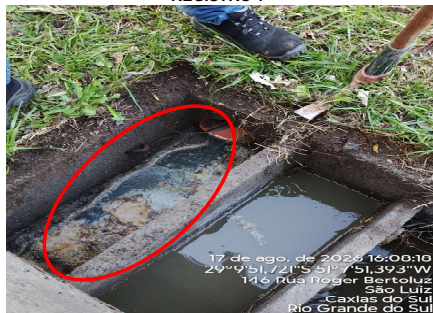
REGISTRO 1

| NC | CÓDIGO DA NC | UNIDADE | SISTEMA LOCAL DE TRATAMENTO DE ESGOTO - SLTE Piazza Del Solle I |
| 50 | E2.15 | CONSTATAÇÃO | Resíduos acumulados na entrada de efluentes da unidade. |

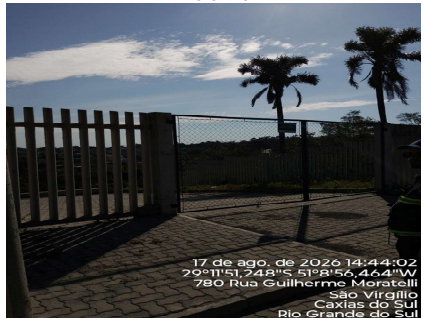
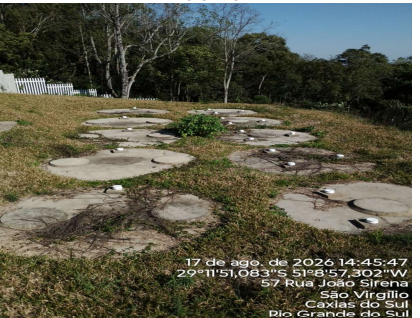
| NC | CÓDIGO DA NC | UNIDADE | SISTEMA LOCAL DE TRATAMENTO DE ESGOTO - SLTE Parque Bela Vista I |
| 57 | E2.8 | CONSTATAÇÃO | Não encaminhar à AGESAN-RS os Manifestos de Transporte de Resíduos (MTR) bem como os Certificados de Destinação Final (CDF) referentes ao processo de limpeza e |
| <b>GRUPO</b> | <b>PRAZO</b> | <b>NÃO CONFORMIDADE</b> | Deixar de prestar informações ao órgão fiscalizatório. |

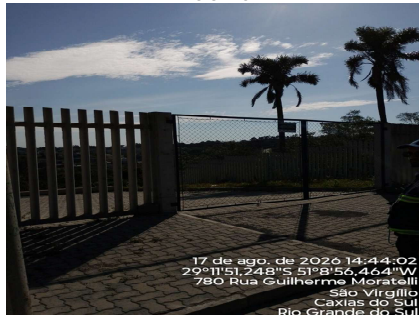
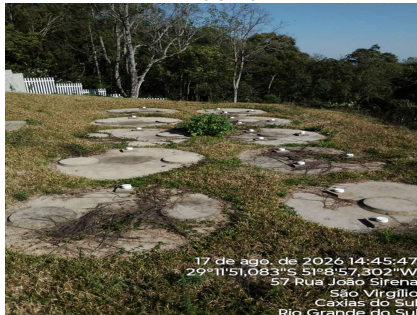
| NC | CÓDIGO DA NC | UNIDADE | SISTEMA LOCAL DE TRATAMENTO DE ESGOTO - SLTE Parque Bela Vista I |
| 58 | E2.27 | CONSTATAÇÃO | Não encaminhado à Agesan os resultados de análise físico química do efluente tratado da respectiva SLTE. |
| <b>GRUPO</b> | <b>PRAZO</b> | <b>NÃO CONFORMIDADE</b> | Deixar de prestar informações ao órgão fiscalizatório. |

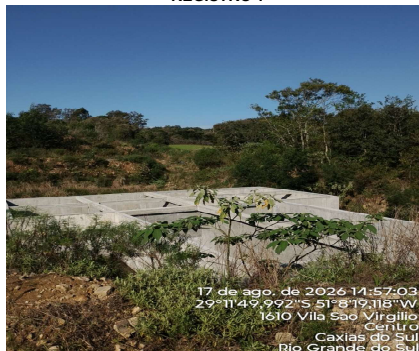
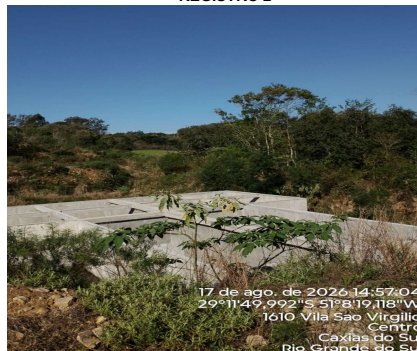
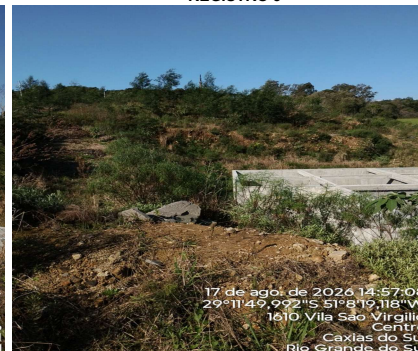
| NC | CÓDIGO DA NC | UNIDADE | SISTEMA LOCAL DE TRATAMENTO DE ESGOTO - SLTE Parque Bela Vista III |
| 59 | E2.15 | CONSTATAÇÃO | A obra não possui sinalização de segurança para evitar trânsito de pessoal não autorizado, diminuindo riscos de possíveis acidentes. |
