## REGULAÇÃO RELATÓRIO TÉCNICO DE FISCALIZAÇÃO N. 3310/2026

**Fiscalização sob demanda para averiguação de interrupção no abastecimento de água, bem como situações de alterações na qualidade de água na rede de distribuição, no município de Igrejinha/RS, regulado pela Agesan-RS.**

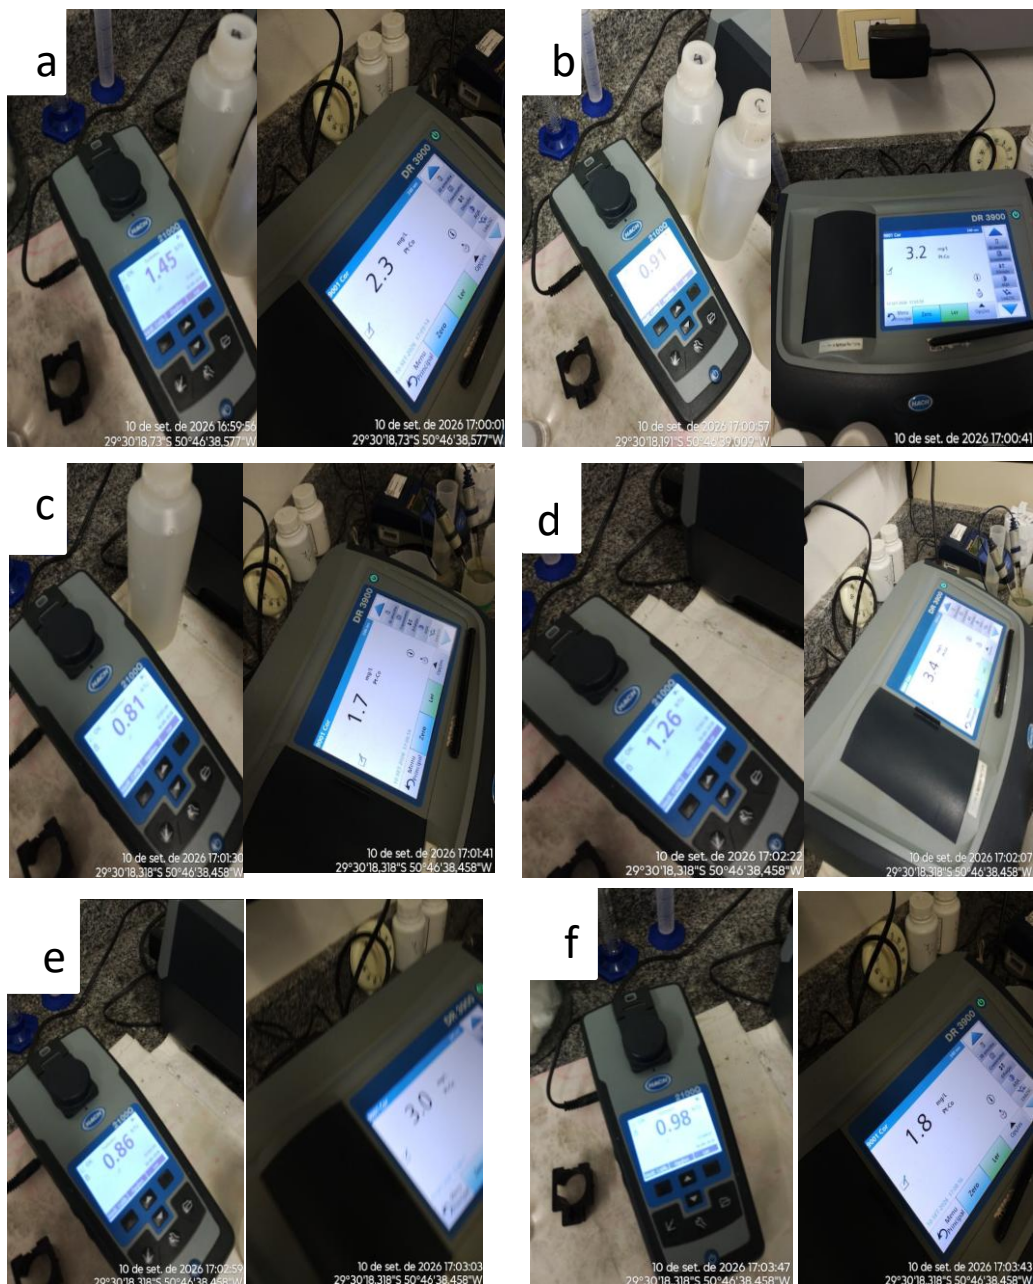
**Figura 09: Identificação dos resultados de pressão aferidos.**

a) UBS Lajeadozinho; b) Rua Duarte Coelho, n. 46; c) Rua João Alfredo Renck, n. 355  
d) Rua Arnaldo Osvaldo Mentz, n. 732; e) Rua Nicolau, n. 158 e f) Rua Machado de Assis, n. 620.
