REGULAÇÃO
RELATÓRIO TÉCNICO DE FISCALIZAÇÃO N. 445/2025– RTF**Fiscalização regular no Sistema de Abastecimento de Água e Sistema de Esgotamento Sanitário de Ibirubá/RS.****1. CONSIDERAÇÕES PRELIMINARES**

No dia 16 de abril de 2025, realizou-se fiscalização no Sistema de Abastecimento de Água (SAA) e Sistema de Esgotamento Sanitário (SES) da Corsan no município de Ibirubá. Para verificar o serviço prestado pela companhia de saneamento, os trabalhos de fiscalização e regulação dos municípios consorciados à Agesan-RS são amparados, principalmente, nas referências legais e normativas apresentadas no quadro 1.

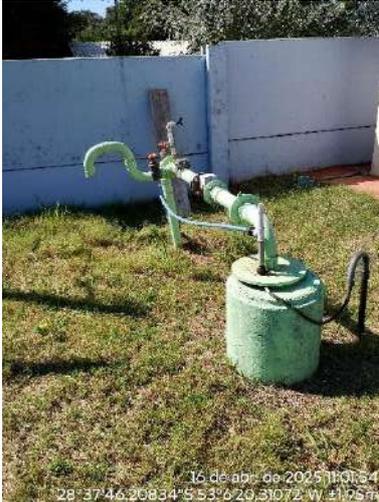
IBB 13

NC	CÓDIGO DA NC	UNIDADE	IBB - 13
15	A2.14	CONSTATAÇÃO	Há um vazamento na torneira do poço.
GRUPO	PRAZO	NÃO CONFORMIDADE	Perda de água e/ou não executar redução de perdas.
2	365 dias	OBSERVAÇÃO	-

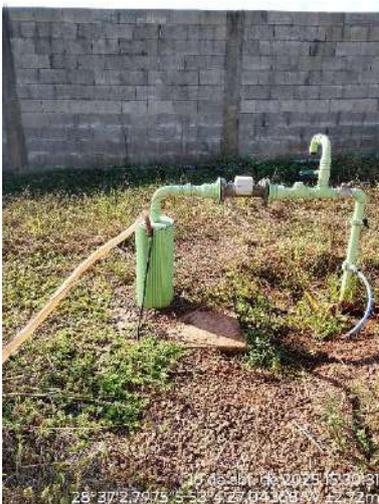
IBB 16

NC	CÓDIGO DA NC	UNIDADE	IBB - 16
20	A2.14	CONSTATAÇÃO	Há um vazamento na torneira do poço.
GRUPO	PRAZO	NÃO CONFORMIDADE	Perda de água e/ou não executar redução de perdas.
2	365 dias	OBSERVAÇÃO	-

IBB - 16									x	x					x		
tina aberta; sem mapa de risco; buraco na tampa; vazamento na torneira do poço;																		
	IBB - 17	x	x														x	
cercamento inadequado; sem identificação;

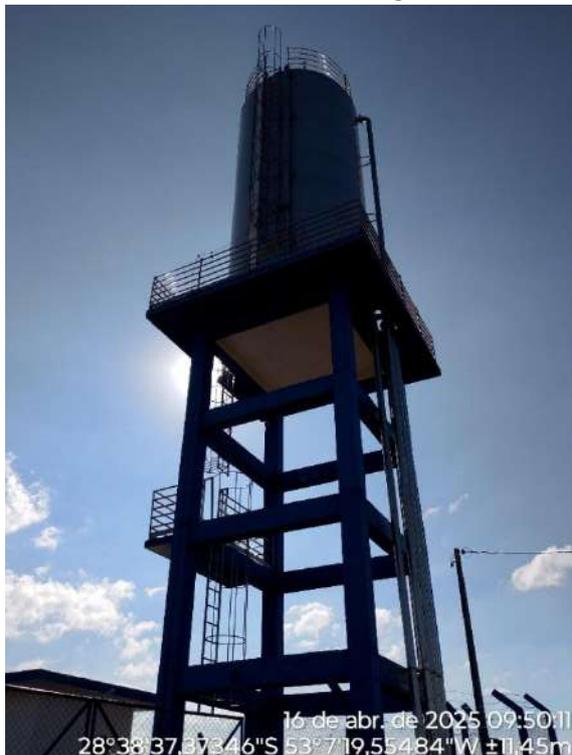
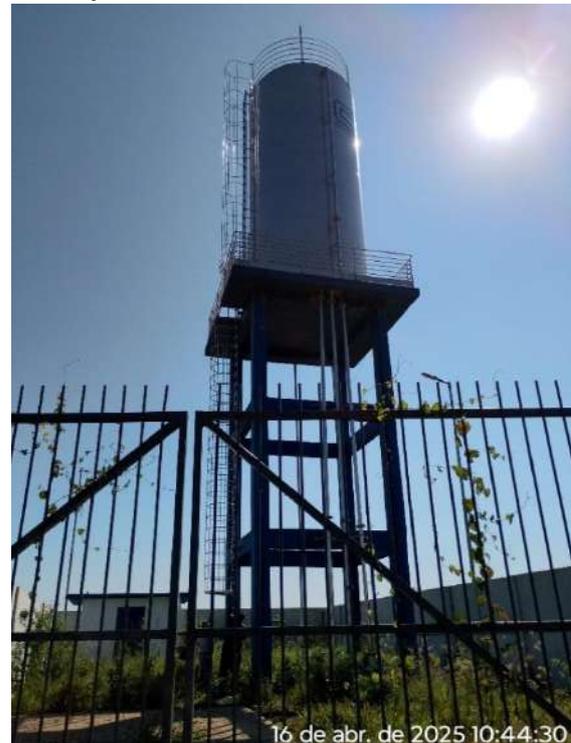
Figura 3 - Estruturas de reservação de Ibirubá.

Durante a fiscalização foram identificados outros dois reservatórios. Ambos são estruturas novas, em inox, e possuem poço no mesmo terreno. O primeiro reservatório está localizado junto ao poço IBB – 15 e o segundo junto ao poço IBB-10 (Figura 3).
