REGULAÇÃO
RELATÓRIO TÉCNICO DE FISCALIZAÇÃO N. 456/2025– RTF**Fiscalização no Sistema de Abastecimento
de Água de Esmeralda/RS.****1. CONSIDERAÇÕES PRELIMINARES**

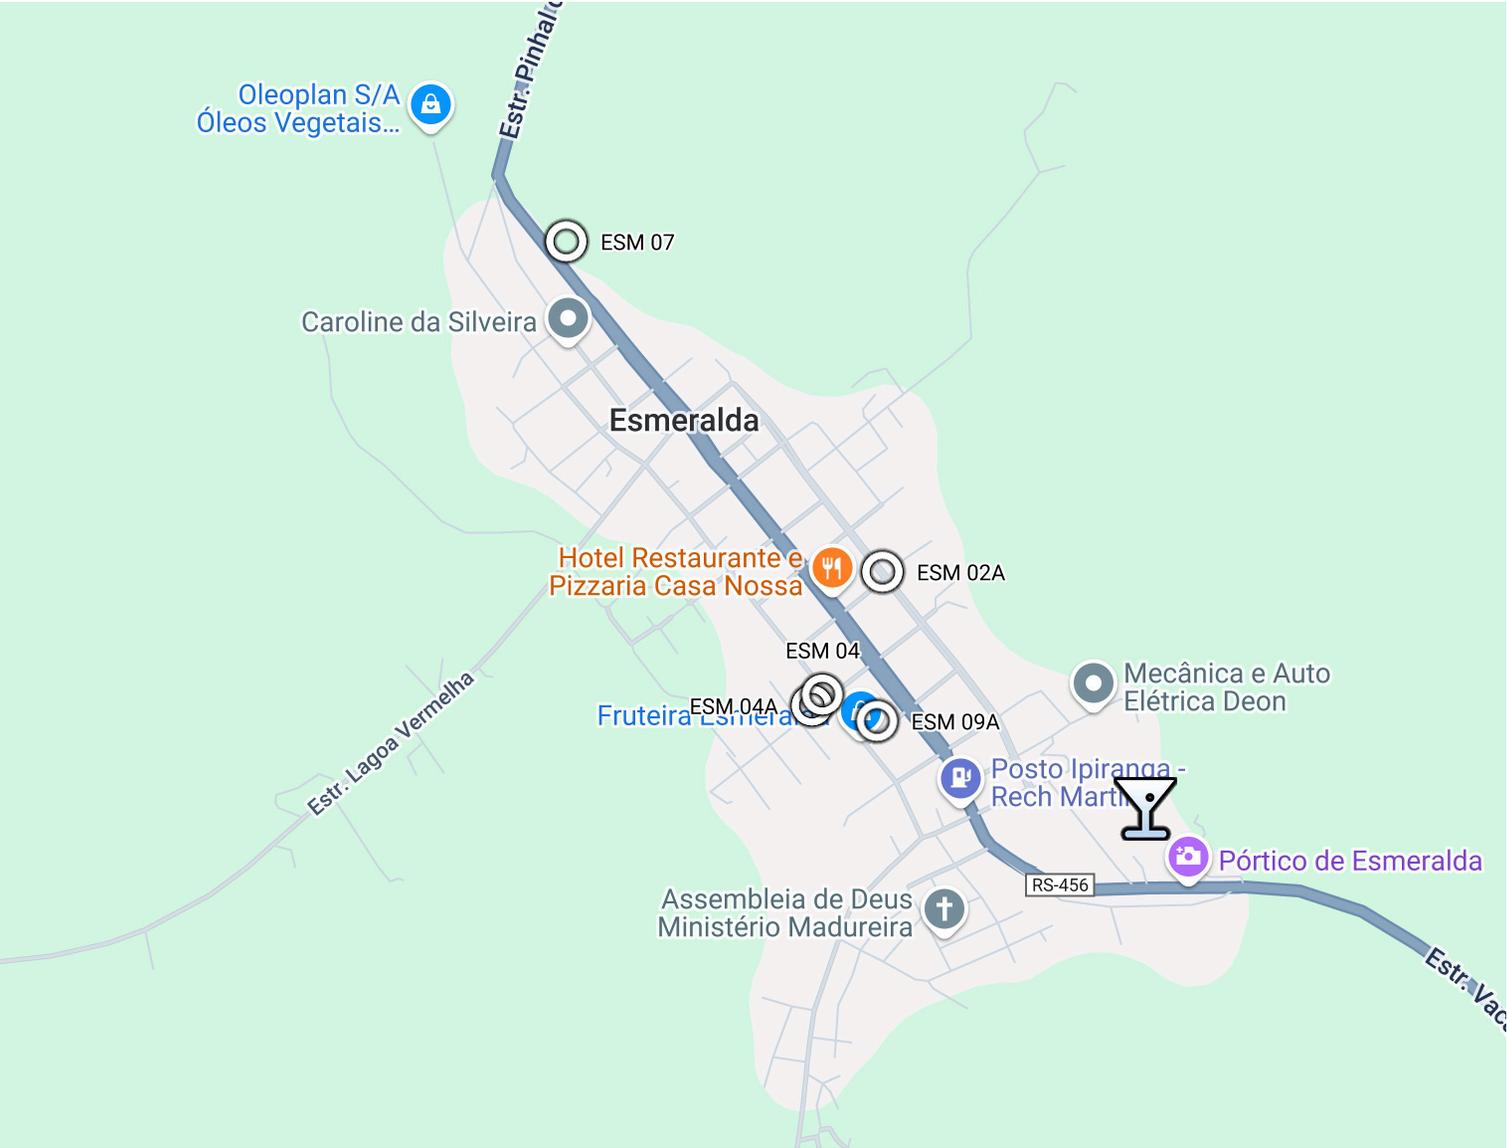
R2

NC	CÓDIGO DA NC	UNIDADE	R-02
30	-	CONSTATAÇÃO	Placa de identificação da área do reservatório caída e degradada.
GRUPO	PRAZO	NÃO CONFORMIDADE	Inexistência de placa de identificação do reservatório.
2	365 dias	OBSERVAÇÃO	-
