## REGULAÇÃO RELATÓRIO TÉCNICO DE FISCALIZAÇÃO N. 541/2026 – RTF

**Fiscalização Regular no Sistema de Abastecimento de Água e Sistema de Esgotamento Sanitário de Sapiranga/RS, regulado pela AGESAN-RS.**

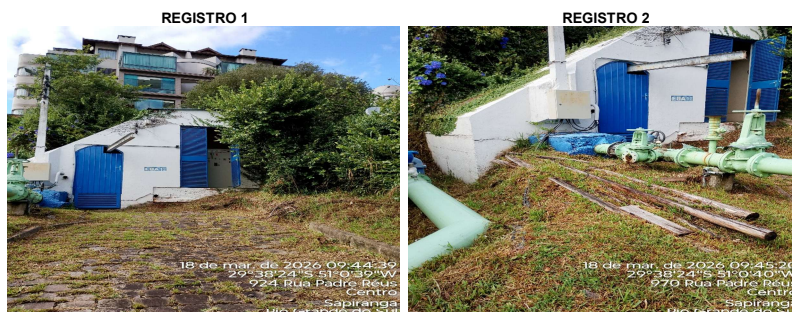
| NC | CÓDIGO DA NC | UNIDADE | ESTAÇÃO DE BOMBEAMENTO DE ÁGUA TRATADA - EBAT 12A (junto R-16 e EBAT 12) |
| 3 | A3.4 | CONSTATAÇÃO | Vazamento aparente em tubulação de recalque da unidade. |
| <b>GRUPO</b> | <b>PRAZO</b> | <b>NÃO CONFORMIDADE</b> | Perda de água e/ou não executar redução de perdas. |

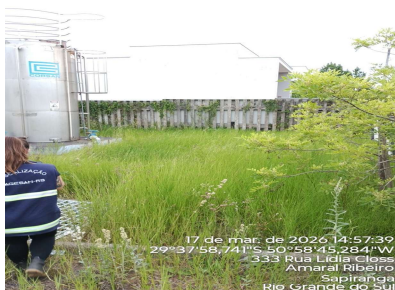
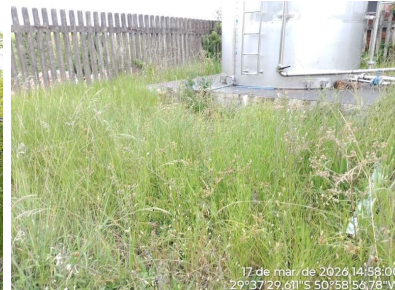
| NC | CÓDIGO DA NC | UNIDADE | ESTAÇÃO DE BOMBEAMENTO DE ÁGUA TRATADA - EBAT 04 |
| 8 | A3.9 | CONSTATAÇÃO | Vegetação alta na unidade. |
| GRUPO | PRAZO | NÃO CONFORMIDADE | Falta de conservação e manutenção preventiva de unidade. |

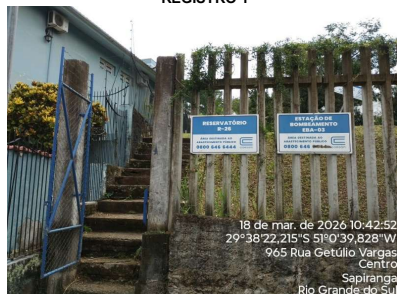
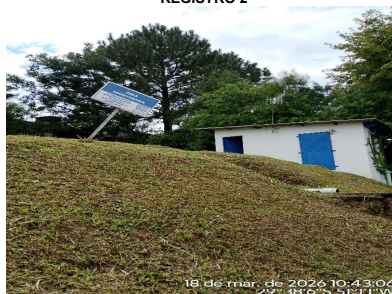
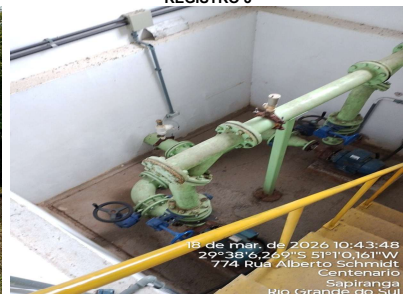
| NC | CÓDIGO DA NC | UNIDADE | ESTAÇÃO DE BOMBEAMENTO DE ÁGUA TRATADA - EBAT 03 |
| 10 | A3.10 | CONSTATAÇÃO | Ausência de evidência de mapa de risco ou outra técnica ou ferramenta na unidade. |
| GRUPO | PRAZO | NÃO CONFORMIDADE | Não proporcionar a segurança das edificações e dos operadores. |

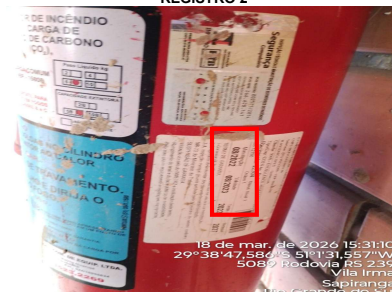
REGISTRO 2

| NC | CÓDIGO DA NC | UNIDADE | ESTAÇÃO DE BOMBEAMENTO DE ÁGUA TRATADA - EBAT 01 |
| 11 | A3.8 | CONSTATAÇÃO | Extintor de incêndio com prazo de validade vencido. |
| GRUPO | PRAZO | NÃO CONFORMIDADE | Não proporcionar a segurança das edificações e dos operadores. |

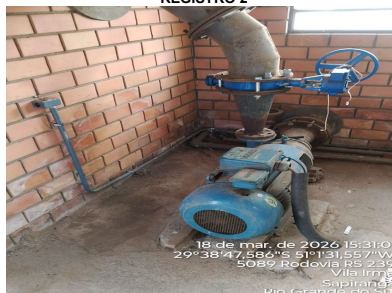
REGISTRO 2

| NC | CÓDIGO DA NC | UNIDADE | ESTAÇÃO DE BOMBEAMENTO DE ÁGUA TRATADA - EBAT 01 |
| 12 | A3.10 | CONSTATAÇÃO | Ausência de evidência de mapa de risco ou outra técnica ou ferramenta na unidade. |
| GRUPO | PRAZO | NÃO CONFORMIDADE | Não proporcionar a segurança das edificações e dos operadores. |

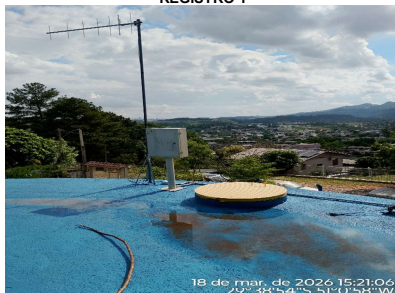
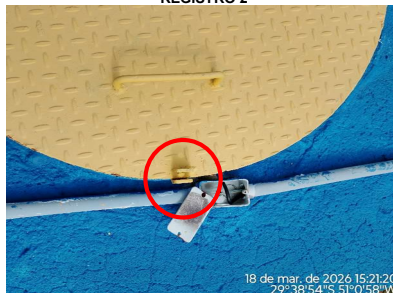
| NC | CÓDIGO DA NC | UNIDADE | RESERVATÓRIO - R 15 |
| 13 | A5.5 | CONSTATAÇÃO | Ausência de dispositivo de travamento na tampa de inspeção no topo do reservatório. |
| <b>GRUPO</b> | <b>PRAZO</b> | <b>NÃO CONFORMIDADE</b> | Ausência de abertura de inspeção fechada com tampa inteiriça dotada de dispositivo e travamento. |

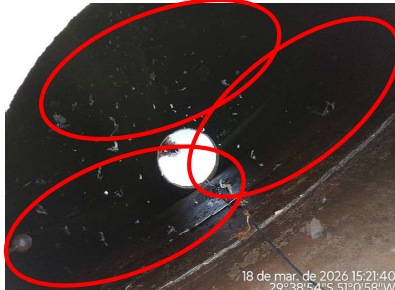
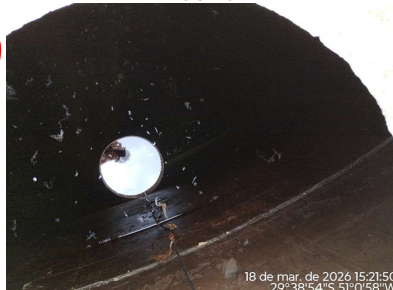
| NC | CÓDIGO DA NC | UNIDADE | RESERVATÓRIO - R 15 |
| 14 | A5.17 | CONSTATAÇÃO | Resíduos sobrenadante no interior do reservatório. |
| <b>GRUPO</b> | <b>PRAZO</b> | <b>NÃO CONFORMIDADE</b> | Falta de conservação e manutenção preventiva de unidade. |

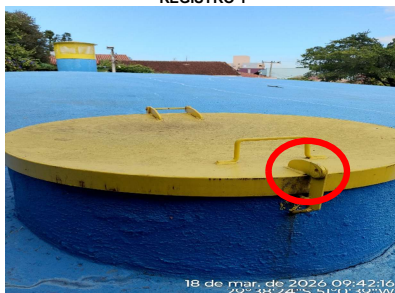
REGISTRO 1

| NC | CÓDIGO DA NC | UNIDADE | RESERVATÓRIO - R 16 |
| 15 | A5.5 | CONSTATAÇÃO | Ausência de dispositivo de travamento na tampa de inspeção no topo do reservatório. |
| <b>GRUPO</b> | <b>PRAZO</b> | <b>NÃO CONFORMIDADE</b> | Ausência de abertura de inspeção fechada com tampa inteiriça dotada de dispositivo e travamento. |

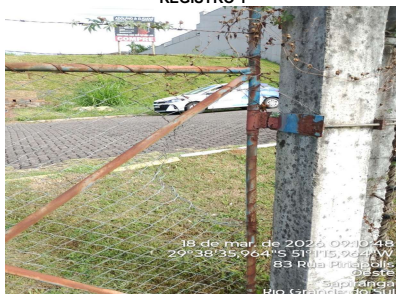
REGISTRO 1

| NC | CÓDIGO DA NC | UNIDADE | RESERVATÓRIO - R 16a |
| 16 | A5.2 | CONSTATAÇÃO | Cercamento da unidade está danificado |
| GRUPO | PRAZO | NÃO CONFORMIDADE | Falta de conservação e manutenção preventiva de unidade. |

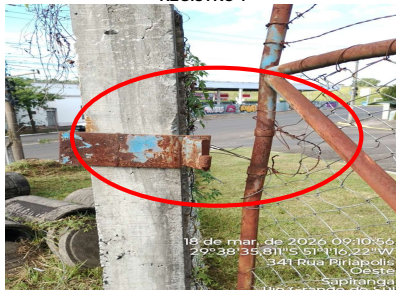
REGISTRO 1

| NC | CÓDIGO DA NC | UNIDADE | RESERVATÓRIO - R 16a |
| 17 | A5.2 | CONSTATAÇÃO | Portão de acesso à unidade está danificado. |
| GRUPO | PRAZO | NÃO CONFORMIDADE | Falta de conservação e manutenção preventiva de unidade. |

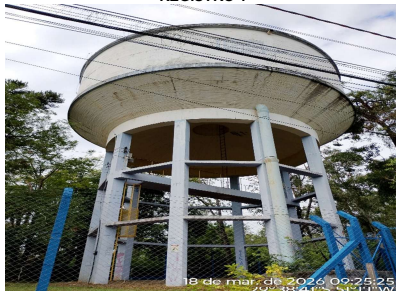
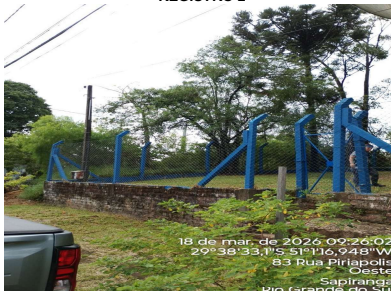
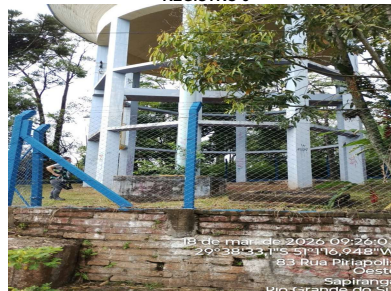
| NC | CÓDIGO DA NC | UNIDADE | RESERVATÓRIO - R 17 |
| 18 | A5.1 | CONSTATAÇÃO | Unidade sem identificação. |
| GRUPO | PRAZO | NÃO CONFORMIDADE | Inexistência de placa de identificação do reservatório. |

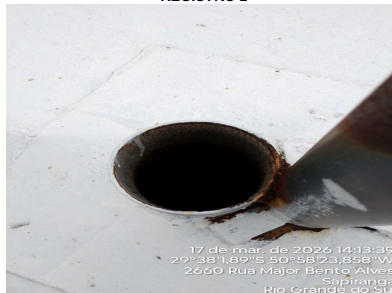
REGISTRO 2

| NC | CÓDIGO DA NC | UNIDADE | RESERVATÓRIO - R 18a |
| 23 | A5.6 | CONSTATAÇÃO | Abertura no topo do reservatório com ausência de tela de proteção, posibilitando entrada de agentes externos. |

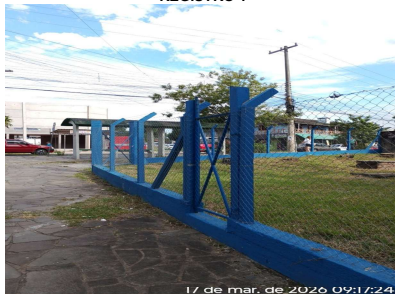
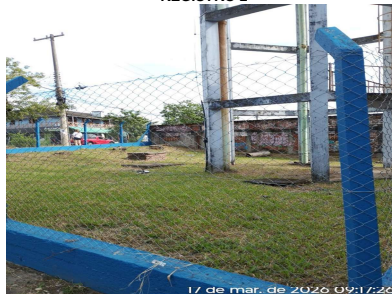
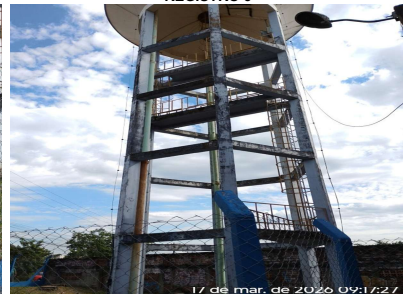
| NC | CÓDIGO DA NC | UNIDADE | RESERVATÓRIO - R 20 |
| 24 | A5.1 | CONSTATAÇÃO | Unidade sem identificação |

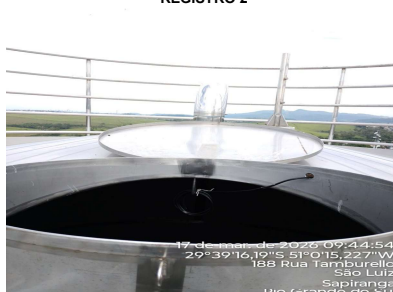
REGISTRO 2

| NC | CÓDIGO DA NC | UNIDADE | RESERVATÓRIO - R 24 |
| 26 | A5.5 | CONSTATAÇÃO | No topo do reservatório a tampa de inspeção estava aberta, possibilitando a entrada de agentes externos. |

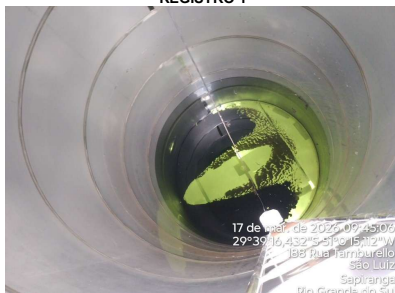
REGISTRO 1

| NC | CÓDIGO DA NC | UNIDADE | RESERVATÓRIO - R 24 |
| 27 | A5.17 | CONSTATAÇÃO | A água reservada no interior do reservatório possui coloração esverdeada. |

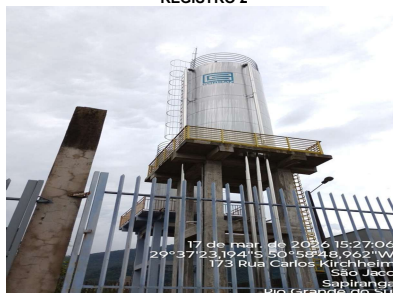
REGISTRO 2

| NC | CÓDIGO DA NC | UNIDADE | RESERVATÓRIO - R 24 |
| 29 | A5.9 | CONSTATAÇÃO | O dispositivo de travamento da tampa de acesso aos patamares superiores do reservatório está danificado. |

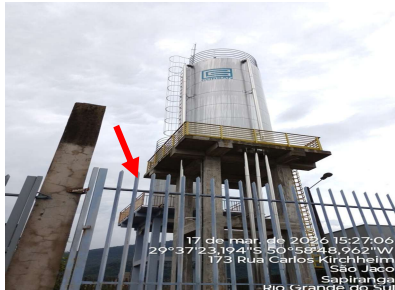
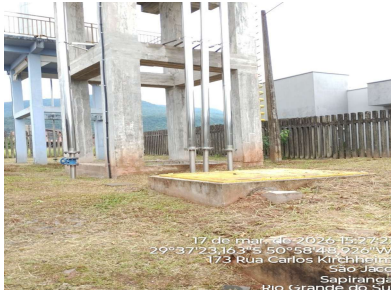
REGISTRO 1

| NC | CÓDIGO DA NC | UNIDADE | RESERVATÓRIO - R29a (junto R-29) |
| 32 | A5.1 | CONSTATAÇÃO | Unidade sem identificação. |

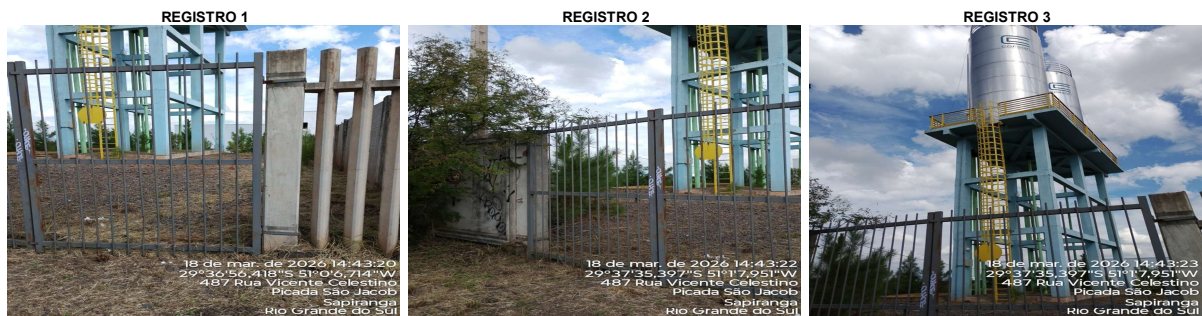
| NC | CÓDIGO DA NC | UNIDADE | RESERVATÓRIO - R 33 (junto R33a) |
|---|---|---|---|
| GRUPO | PRAZO | NÃO CONFORMIDADE | Inexistência de placa de identificação do reservatório. |

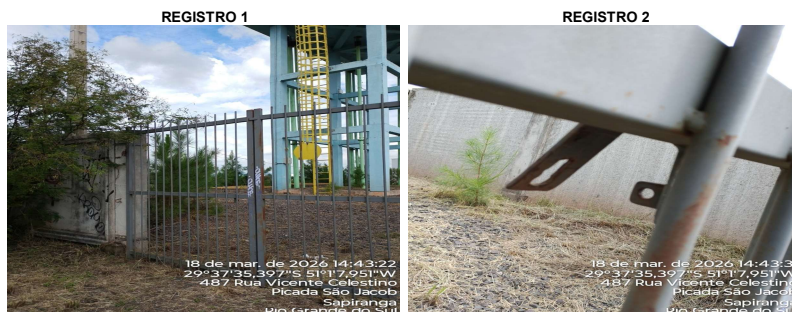
| NC | CÓDIGO DA NC | UNIDADE | RESERVATÓRIO - R 33 (junto R33a) |

| NC | CÓDIGO DA NC | UNIDADE | RESERVATÓRIO - R 33 (junto R33a) |
|---|---|---|---|
| 35 | A5.2 | CONSTATAÇÃO | Portão sem cadeado |
| GRUPO | PRAZO | NÃO CONFORMIDADE | Não isolar a área dando condição ao acesso de pessoas não-autorizadas e sem garantir bom estado de limpeza do local. |

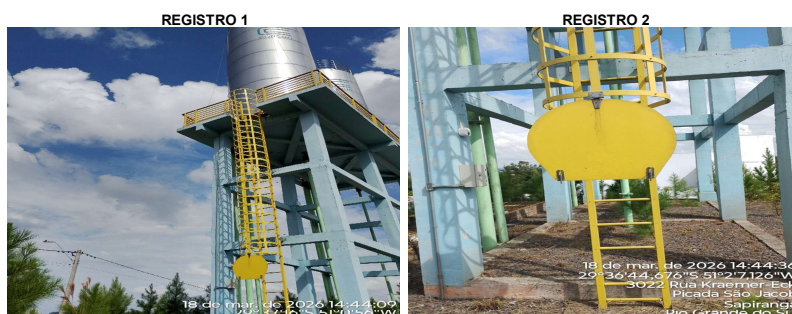
| NC | CÓDIGO DA NC | UNIDADE | RESERVATÓRIO - R 33 (junto R33a) |

| NC | CÓDIGO DA NC | UNIDADE | RESERVATÓRIO - R 33 (junto R33a) |
|---|---|---|---|
| 36 | A5.9 | CONSTATAÇÃO | Acesso ao patamar superior do reservatório sem dispositivo de travamento, possibilitando acesso de pessoal não autorizado. |
| GRUPO | PRAZO | NÃO CONFORMIDADE | Falta de conservação e manutenção preventiva de unidade. |

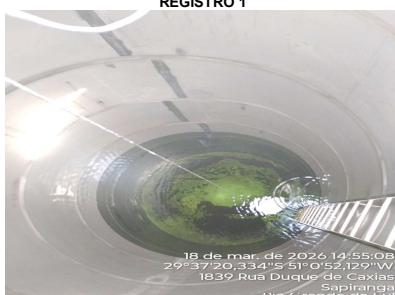
REGISTRO 1

| NC | CÓDIGO DA NC | UNIDADE | RESERVATÓRIO - R 33 (junto R 33a) |
|---|---|---|---|
| 37 | A5.17 | CONSTATAÇÃO | A água reservada no interior do reservatório possui coloração esverdeada. |
| <b>GRUPO</b> | <b>PRAZO</b> | <b>NÃO CONFORMIDADE</b> | Falta de conservação e manutenção preventiva de unidade. |

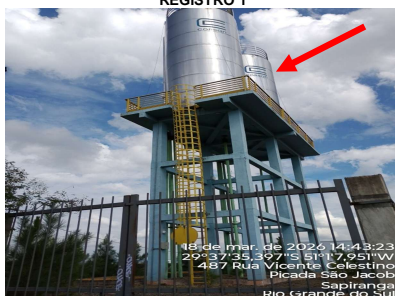
REGISTRO 1

| NC | CÓDIGO DA NC | UNIDADE | RESERVATÓRIO - R 33a (junto R 33) |
|---|---|---|---|
| 40 | A5.1 | CONSTATAÇÃO | Unidade sem identificação. |
| GRUPO | PRAZO | NÃO CONFORMIDADE | Inexistência de placa de identificação do reservatório. |

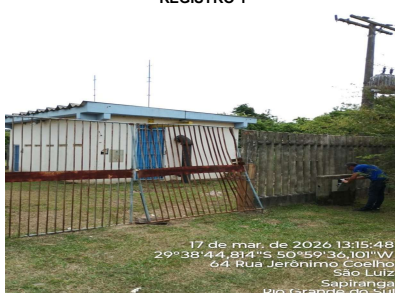
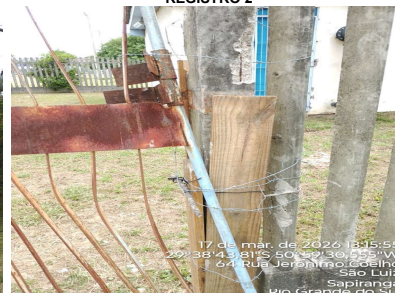
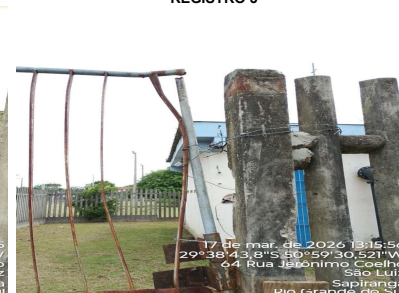
| NC | CÓDIGO DA NC | UNIDADE | ESTAÇÃO DE BOMBEAMENTO DE ESGOTO - EBE 01 |
|---|---|---|---|
| 42 | E1.2 | CONSTATAÇÃO | Portão de acesso está danificado. |
| GRUPO | PRAZO | NÃO CONFORMIDADE | Falta de conservação e manutenção preventiva de unidade. |

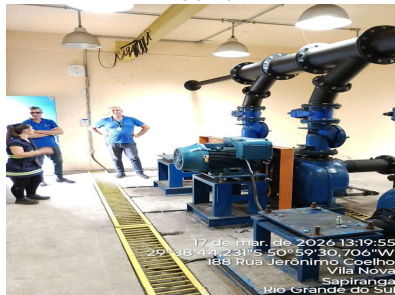
**REGISTRO 1**

| NC | CÓDIGO DA NC | UNIDADE | ESTAÇÃO DE BOMBEAMENTO DE ESGOTO - EBE 01 |
|---|---|---|---|
| 43 | E1.3 | CONSTATAÇÃO | Ausência de bomba reserva devidamente instalada para acionamento imediato. |

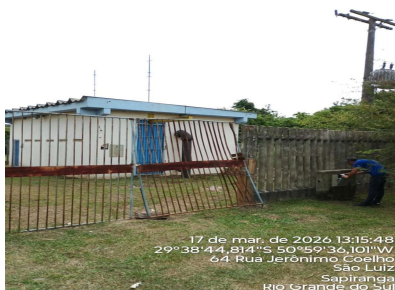
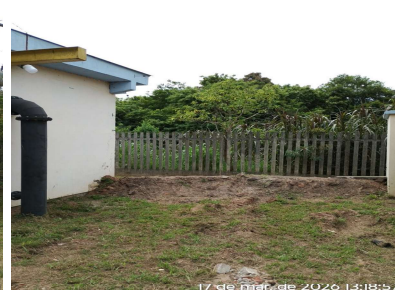
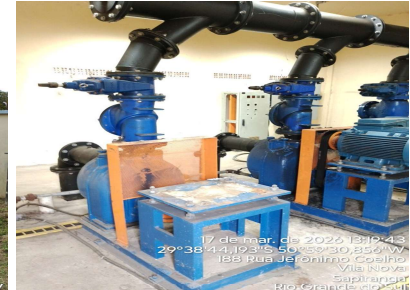
| NC | CÓDIGO DA NC | UNIDADE | ESTAÇÃO DE BOMBEAMENTO DE ESGOTO - EBE 01 |
|---|---|---|---|
| 44 | E1.9 | CONSTATAÇÃO | Ausência de evidência de mapa de risco ou outra técnica ou ferramenta no local. |
| <b>GRUPO</b> | <b>PRAZO</b> | <b>NÃO CONFORMIDADE</b> | Não proporcionar a segurança das edificações e dos operadores. |

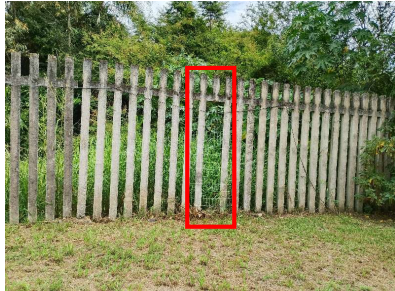
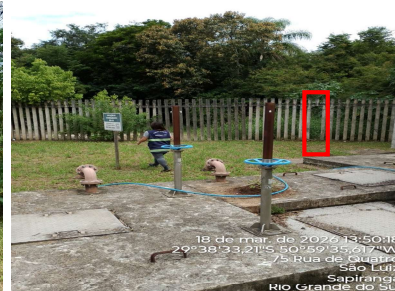
| NC | CÓDIGO DA NC | UNIDADE | ESTAÇÃO DE BOMBEAMENTO DE ESGOTO - EBE 02 |
|---|---|---|---|
| 45 | E1.2 | CONSTATAÇÃO | Cercamento danificado. |
| <b>GRUPO</b> | <b>PRAZO</b> | <b>NÃO CONFORMIDADE</b> | Falta de conservação e manutenção preventiva de unidade. |

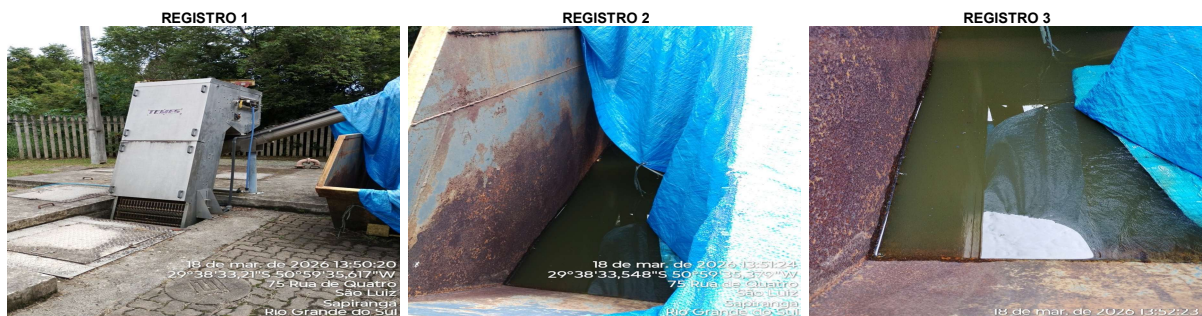
| NC | CÓDIGO DA NC | UNIDADE | ESTAÇÃO DE BOMBEAMENTO DE ESGOTO - EBE 02 |

| NC | CÓDIGO DA NC | UNIDADE | ESTAÇÃO DE BOMBEAMENTO DE ESGOTO - EBE 02 |
|---|---|---|---|
| 46 | E1.8 | CONSTATAÇÃO | Acúmulo de água na caçamba, possibilitando formação de vetores. |
| GRUPO | PRAZO | NÃO CONFORMIDADE | Falta de conservação e manutenção preventiva de unidade. |

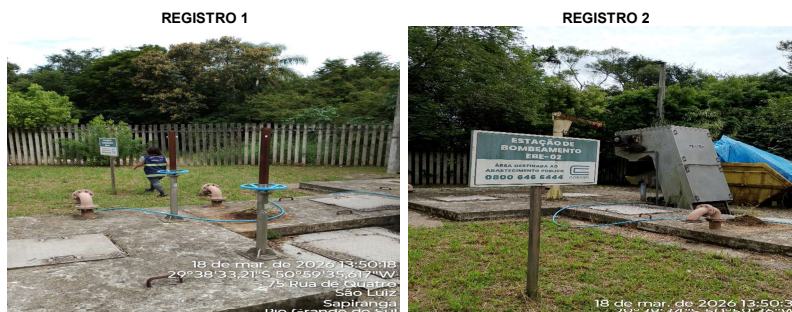
| NC | CÓDIGO DA NC | UNIDADE | ESTAÇÃO DE BOMBEAMENTO DE ESGOTO - EBE 02 |

| NC | CÓDIGO DA NC | UNIDADE | ESTAÇÃO DE BOMBEAMENTO DE ESGOTO - EBE 02 |
|---|---|---|---|
| 47 | E1.9 | CONSTATAÇÃO | Ausência de evidência de mapa de risco ou outra técnica ou ferramenta no local. |
| GRUPO | PRAZO | NÃO CONFORMIDADE | Não proporcionar a segurança das edificações e dos operadores. |

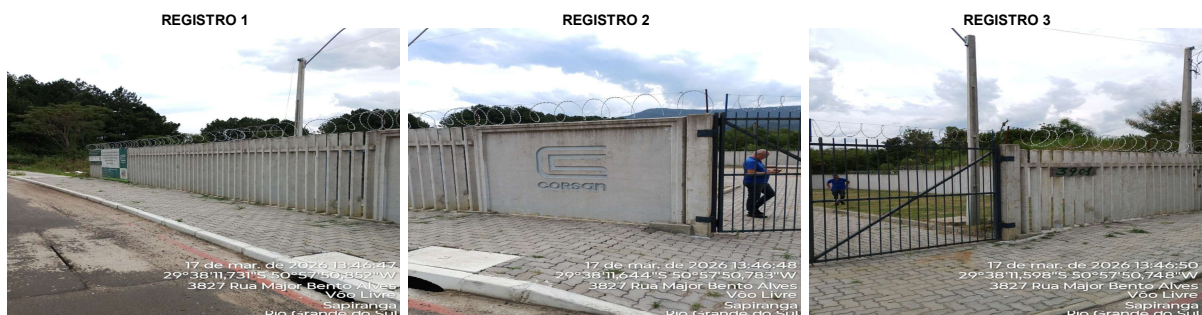
| NC | CÓDIGO DA NC | UNIDADE | ESTAÇÃO DE BOMBEAMENTO DE ESGOTO - EBE Major |

| NC | CÓDIGO DA NC | UNIDADE | ESTAÇÃO DE BOMBEAMENTO DE ESGOTO - EBE Major |
|---|---|---|---|
| 48 | E1.1 | CONSTATAÇÃO | Unidade sem identificação |
| GRUPO | PRAZO | NÃO CONFORMIDADE | Inexistência de placa de identificação da área da EBE. |

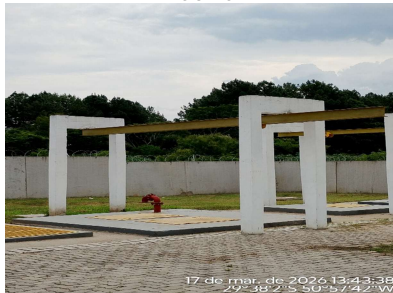
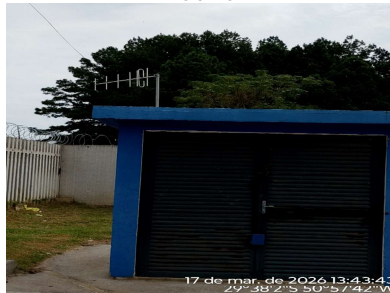
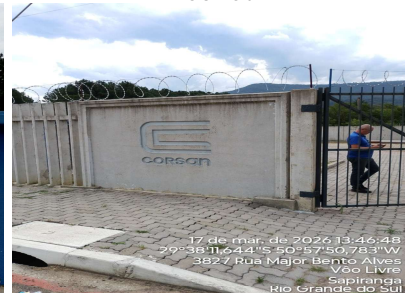
| NC | CÓDIGO DA NC | UNIDADE | ESTAÇÃO DE BOMBEAMENTO DE ESGOTO - EBE Major |
|---|---|---|---|
| 49 | E1.9 | CONSTATAÇÃO | Ausência de mapa de risco ou outra técnica ou ferramenta. |
| GRUPO | PRAZO | NÃO CONFORMIDADE | Não proporcionar a segurança das edificações e dos operadores. |

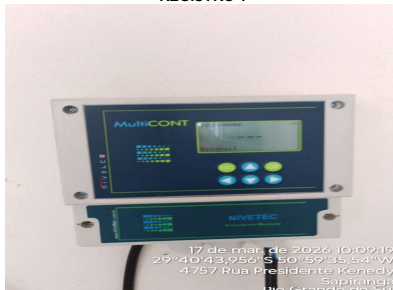
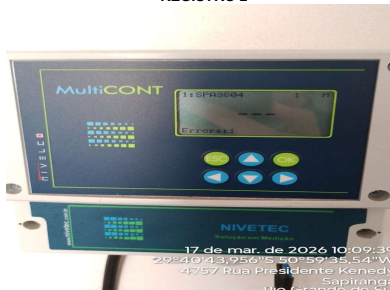
| NC | CÓDIGO DA NC | UNIDADE | ESTAÇÃO DE TRATAMENTO DE ESGOTO - ETE Passo da Cruz |
|---|---|---|---|
| 50 | E2.5 | CONSTATAÇÃO | Macromedidor danificado. |
| GRUPO | PRAZO | NÃO CONFORMIDADE | Falta de conservação e manutenção preventiva de unidade. |

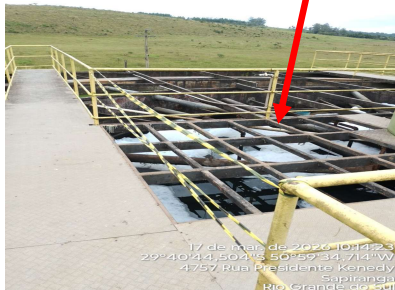
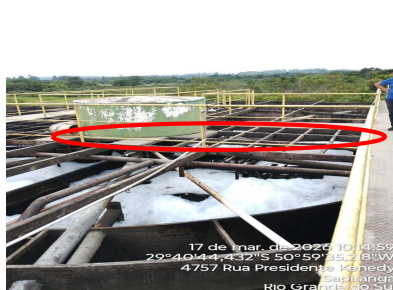
| NC | CÓDIGO DA NC | UNIDADE | ESTAÇÃO DE TRATAMENTO DE ESGOTO - ETE Passo da Cruz |
|---|---|---|---|
| 53 | E2.14 | CONSTATAÇÃO | Parte do pavimento superior está sem piso. |

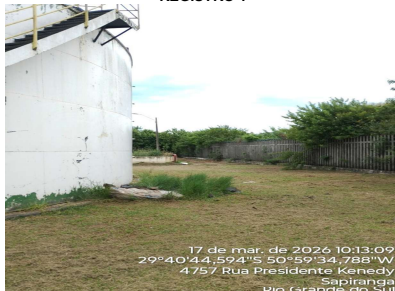
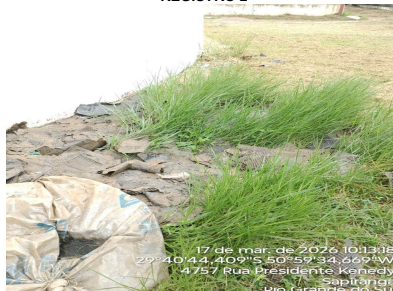
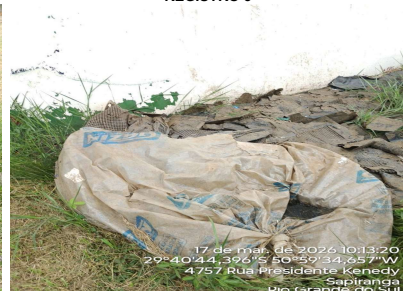
| NC | CÓDIGO DA NC | UNIDADE | ESTAÇÃO DE TRATAMENTO DE ESGOTO - ETE Passo da Cruz |
|---|---|---|---|
| 54 | E2.15 | CONSTATAÇÃO | Resíduos acumulados na área da ETE. |

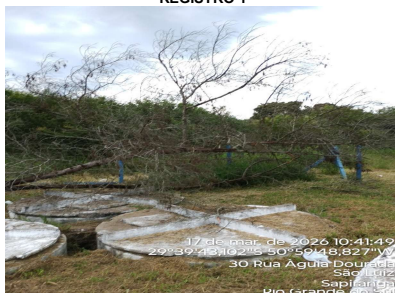
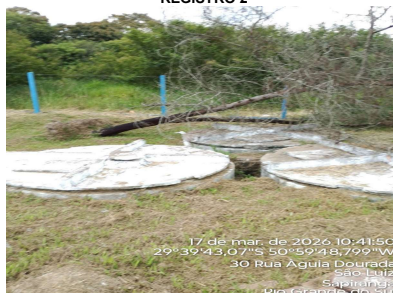
| NC | CÓDIGO DA NC | UNIDADE | TANQUE SÉPTICO COLETIVO - TSC Floresta |
|---|---|---|---|
| 60 | E2.15 | CONSTATAÇÃO | Árvore caída no interior da unidade. |

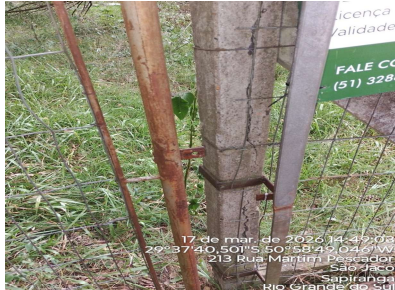
REGISTRO 1

| NC | CÓDIGO DA NC | UNIDADE | TANQUE SÉPTICO COLETIVO - TSC Horizonte |
|---|---|---|---|
| 62 | E2.4 | CONSTATAÇÃO | Portão de acesso sem cadeado. |

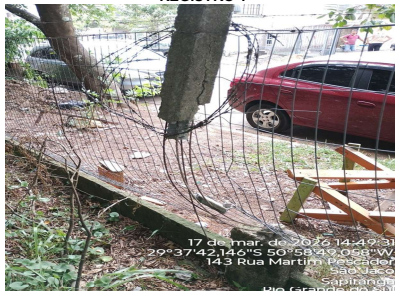
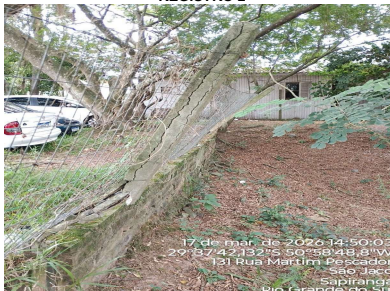
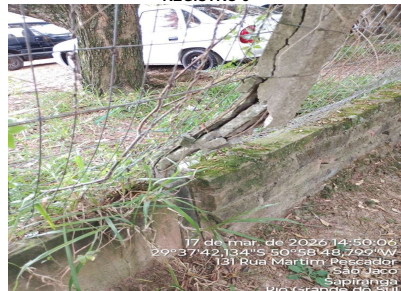
| NC | CÓDIGO DA NC | UNIDADE | TANQUE SÉPTICO COLETIVO - TSC Horizonte |
|---|---|---|---|
| 63 | E2.4 | CONSTATAÇÃO | Cercamento da unidade danificado. |

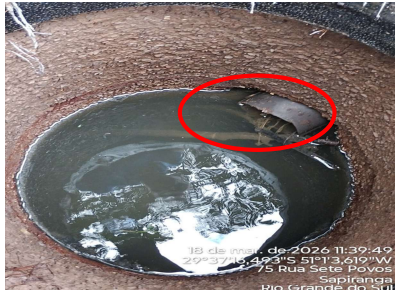
| NC | CÓDIGO DA NC | UNIDADE | TANQUE SÉPTICO COLETIVO - TSC Acácias III |
| 65 | E2.21 | CONSTATAÇÃO | Obstrução aparente na saída de efluente da unidade. |
| <b>GRUPO</b> | <b>PRAZO</b> | <b>NÃO CONFORMIDADE</b> | Falta de conservação e manutenção preventiva de unidade. |

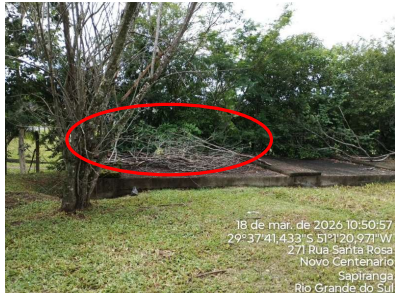
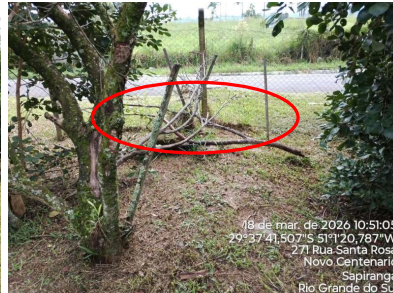
| NC | CÓDIGO DA NC | UNIDADE | TANQUE SÉPTICO COLETIVO - TSC Munari |
| 67 | E2.15 | CONSTATAÇÃO | Acúmulo de resíduos de poda e de supressão vegetal na unidade. |
| GRUPO | PRAZO | NÃO CONFORMIDADE | Acúmulo de resíduos em local inadequado e/ou armazenamento inadequado. |

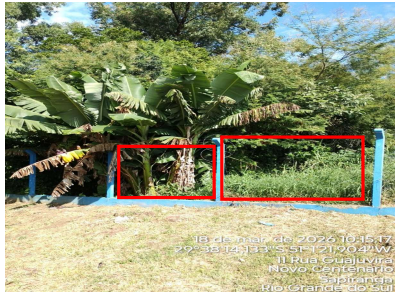
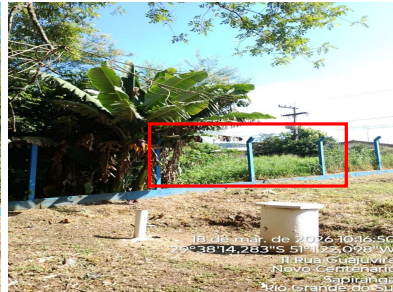
| NC | CÓDIGO DA NC | UNIDADE | TANQUE SÉPTICO COLETIVO - TSC Por Do Sol I |
| 68 | E2.4 | CONSTATAÇÃO | Cercamento incompleto da unidade. |
| GRUPO | PRAZO | NÃO CONFORMIDADE | Não isolar a área dando condição ao acesso de pessoas não-autorizadas e sem garantir bom estado de limpeza do local. |

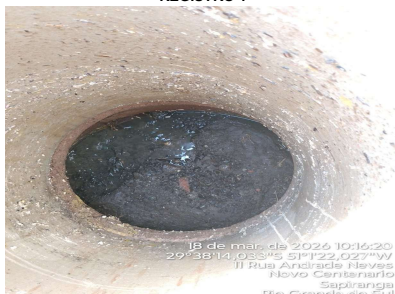
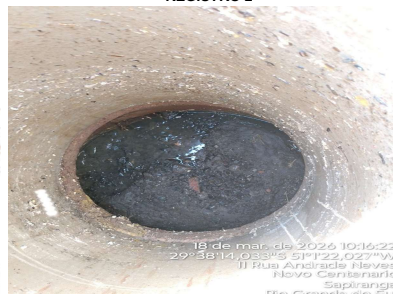
| NC | CÓDIGO DA NC | UNIDADE | TANQUE SÉPTICO COLETIVO - TSC Pôr do Sol I |
| 69 | E2.21 | CONSTATAÇÃO | Acúmulo de sedimento na entrada de efluente da unidade, possivelmente causando obstrução parcial da entrada de efluente na unidade. |
| GRUPO | PRAZO | NÃO CONFORMIDADE | Falta de conservação e manutenção preventiva de unidade. |

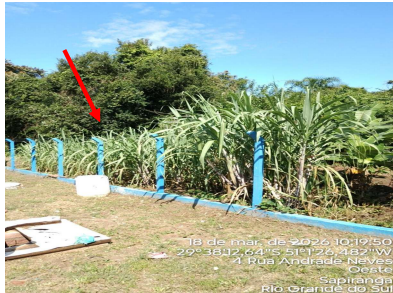
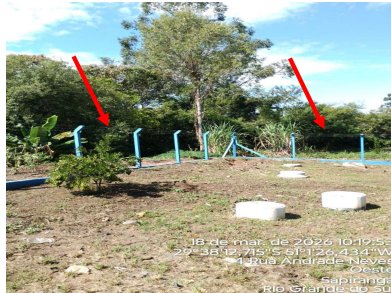
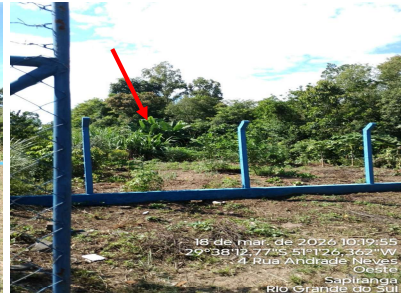
| NC | CÓDIGO DA NC | UNIDADE | TANQUE SÉPTICO COLETIVO - TSC Pôr do Sol II |
| 70 | E2.4 | CONSTATAÇÃO | Ausência de cercamento na unidade. |
| <b>GRUPO</b> | <b>PRAZO</b> | <b>NÃO CONFORMIDADE</b> | Não isolar a área dando condição ao acesso de pessoas não-autorizadas e sem garantir bom estado de limpeza do local. |

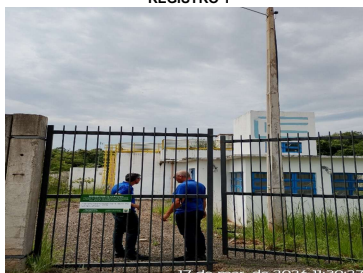
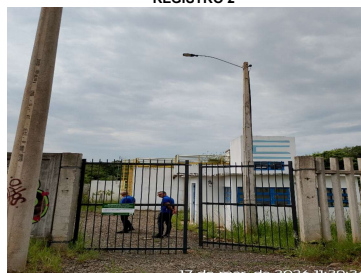
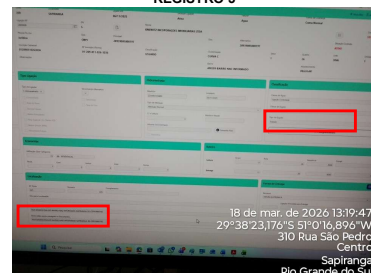
| NC | CÓDIGO DA NC | UNIDADE | ÁREA COMERCIAL |
|---|---|---|---|
| 2 | 30 dias | OBSERVAÇÃO | A ETE possui licença de operação municipal n. 010/2026 de propriedade do loteador. No entanto, a unidade não está em operação, não estando em pleno funcionamento. Desse modo, conforme PARECER 20250428 – DG, a cobrança na modalidade tratamento está indevida, pois como a ETE não está operando, não foram constatadas evidências de atendimento aos parâmetros ambientais definidos na CONSEMA n. 355/2017 para lançamento de efluente após o tratamento ou padrão de lançamento estabelecido na Licença de Operação. |

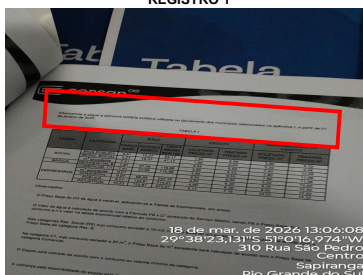
| NC | CÓDIGO DA NC | UNIDADE | ÁREA COMERCIAL |
| 74 | AE1.11 | CONSTATAÇÃO | A tabela tarifária exposta aos usuários corresponde ao ano de 2025. |

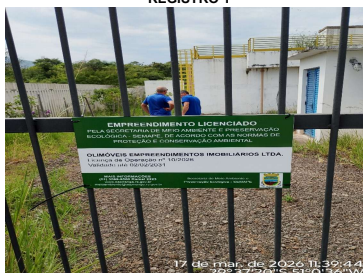
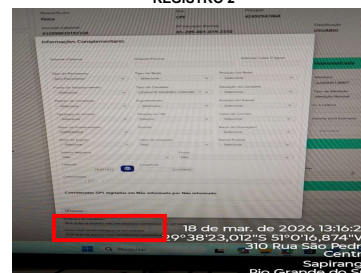
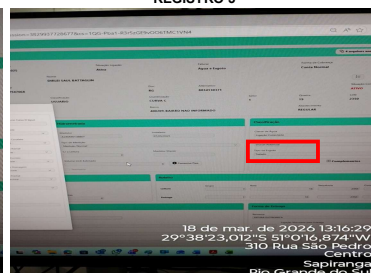
| NC | CÓDIGO DA NC | UNIDADE | ÁREA COMERCIAL |
|---|---|---|---|
| 75 | AE1.18 | CONSTATAÇÃO | No momento da fiscalização, constatou-se evidência de cobrança por tratamento de esgoto no endereço Rua Alba, n. 58 - Sapiranga, em área abrangida por ETE não componente do SES de Sapiranga. A unidade não se encontra ativada. |
| 2 | 30 dias | OBSERVAÇÃO | A ETE possui licença de operação municipal n. 010/2026 de propriedade do loteador. No entanto, a unidade não está em operação, não estando em pleno funcionamento. Desse modo, conforme PARECER 20250428 – DG, a cobrança na modalidade tratamento está indevida, pois como a ETE não está operando, não foram constatadas evidências de atendimento aos parâmetros ambientais definidos na CONSEMA n. 355/2017 para lançamento de efluente após o tratamento ou padrão de lançamento estabelecido na Licença de Operação. |

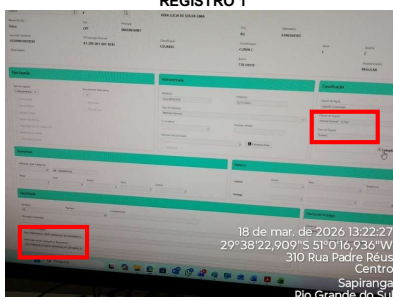
### REGISTRO 1

| NC | CÓDIGO DA NC | UNIDADE | ÁREA COMERCIAL |
|---|---|---|---|
| 2 | 30 dias | OBSERVAÇÃO | O PARECER 20250428 – DG da AGESAN-RS determina que imóveis conectados à rede coletora de esgotamento sanitário sem ETE com licenciamento ambiental não são passíveis de serem cobrados no modalidade tratamento. |

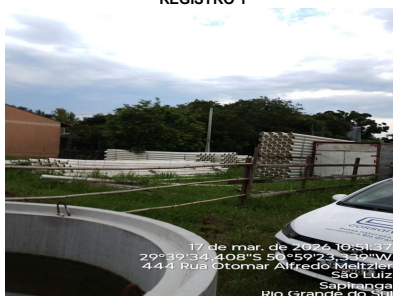
REGISTRO 1

| NC | CÓDIGO DA NC | UNIDADE | SISTEMA DE ESGOTAMENTO SANITÁRIO |
|---|---|---|---|
| 2 | 90 dias | OBSERVAÇÃO | Tais como TSC Nellyta Meltzer (Registro 01) e demais TSC localizados no município de operação pela prestadora de serviço. |
