## REGULAÇÃO RELATÓRIO TÉCNICO DE FISCALIZAÇÃO N. 686/2026 – RTF

**Fiscalização Regular nos Sistemas de  
Abastecimento de Água e Esgotamento  
Sanitário de Campo Bom/RS.**

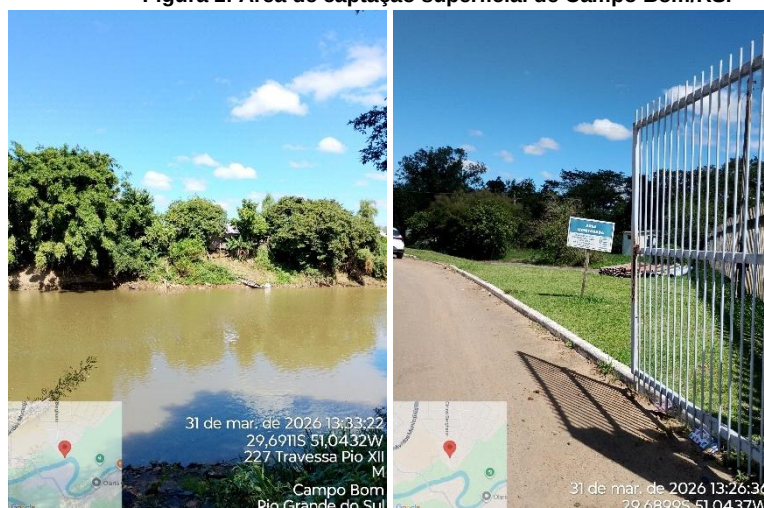
Figura 1: Área de captação superficial de Campo Bom/RS.

A fiscalização na unidade foi focada nos seguintes pontos: existência de outorga de direito de uso de recurso hídrico, placa de identificação da unidade, condições de prestação e segurança operacional, etc. A figura 1 identifica a unidade.

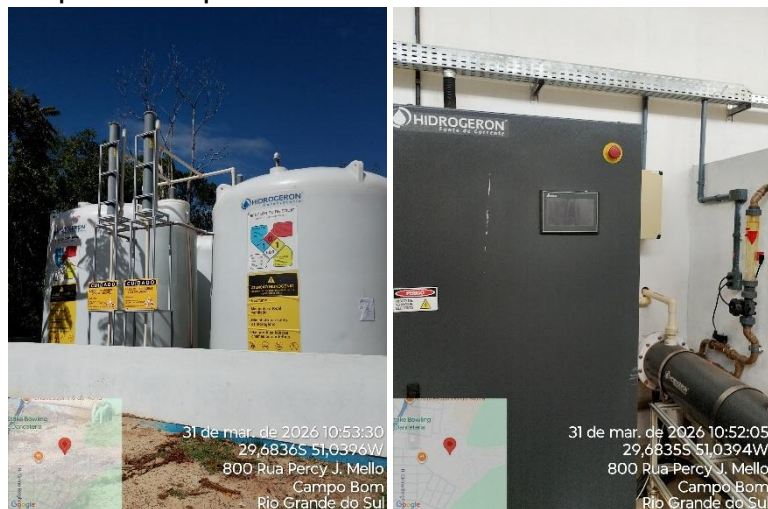
**Figura 3: Equipamento produtor de hipoclorito de sódio e reservatórios de armazenamento do produto químico.**

No momento da fiscalização, verificou-se o andamento do projeto de substituição do sistema de desinfecção de água tratada com cloro gás por hipoclorito de sódio. O sistema já se encontrava instalado e em operação na ETA. Foi evidenciado que as manutenções preventivas ocorreram em 25/10/25 e em 24/04/2026. O processo consiste na produção de hipoclorito de sódio in loco, por meio da eletrólise da salmoura, para posterior armazenamento nas proximidades do bloco hidráulico e utilização no processo de desinfecção da água. A Figura 3 identifica o equipamento:

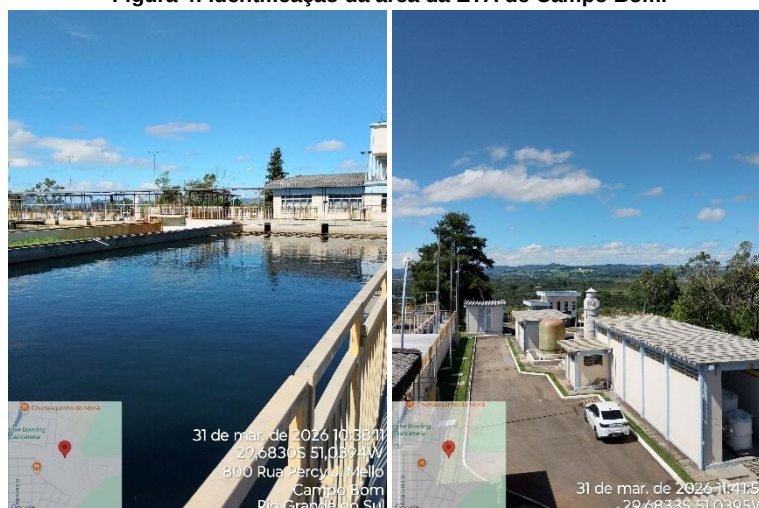
**Figura 4: Identificação da área da ETA de Campo Bom.**

A fiscalização na ETA e no laboratório foi focada nos seguintes pontos: existência de vazamentos no bloco hidráulico, entrada de água bruta, macromedidores, condições de operação da unidade, reservatórios localizados na unidade, produtos químicos e prazos de validade, armazenamento de produtos químicos e insumos, conservação do prédio e das demais estruturas, laudos de análises físico químicas realizadas no laboratório, verificação de níveis de reservatórios, estações de bombeamento localizadas na unidade, etc. A figura 4 identifica a ETA.

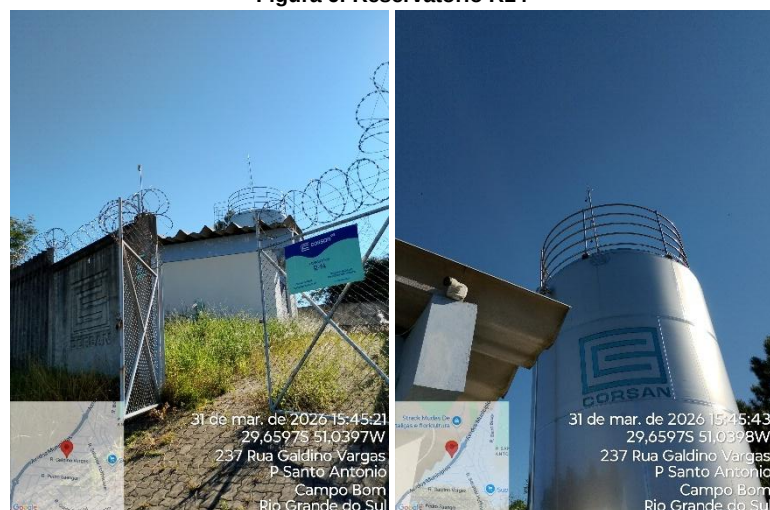
**Figura 6: Reservatório R14**

De acordo com o Anexo II – Ficha Técnica SAA, o SAA de Campo Bom possui 25 reservatórios, todos fiscalizados pela equipe da AGESAN-RS. O Quadro 4 apresenta os reservatórios que compõem o SAA de Campo Bom. A figura 6 identifica o reservatório R14 que não foi informado no anexo II.

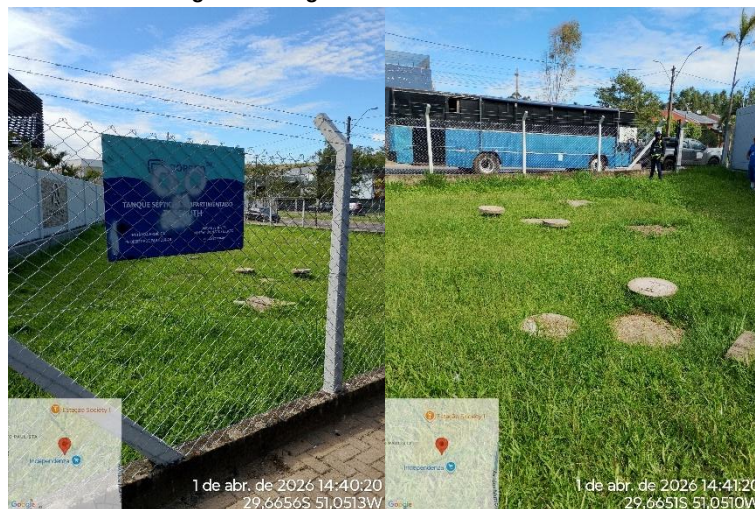
Figura 7: Imagens do TSC Fauth.

O TSC Fauth, o qual é do tipo fossa e filtro, possui funcionamento de 24 horas, tendo vazão projetada de  $1,8 \text{ m}^3 \cdot \text{h}^{-1}$ . A unidade possui licença de operação em tramitação junto ao órgão ambiental estadual. Não foi encaminhado anexo II referente ao SES. Não foi constatada a existência de equipamento medidor de vazão na unidade ou outra técnica de medição. A figura 7 identifica a unidade:

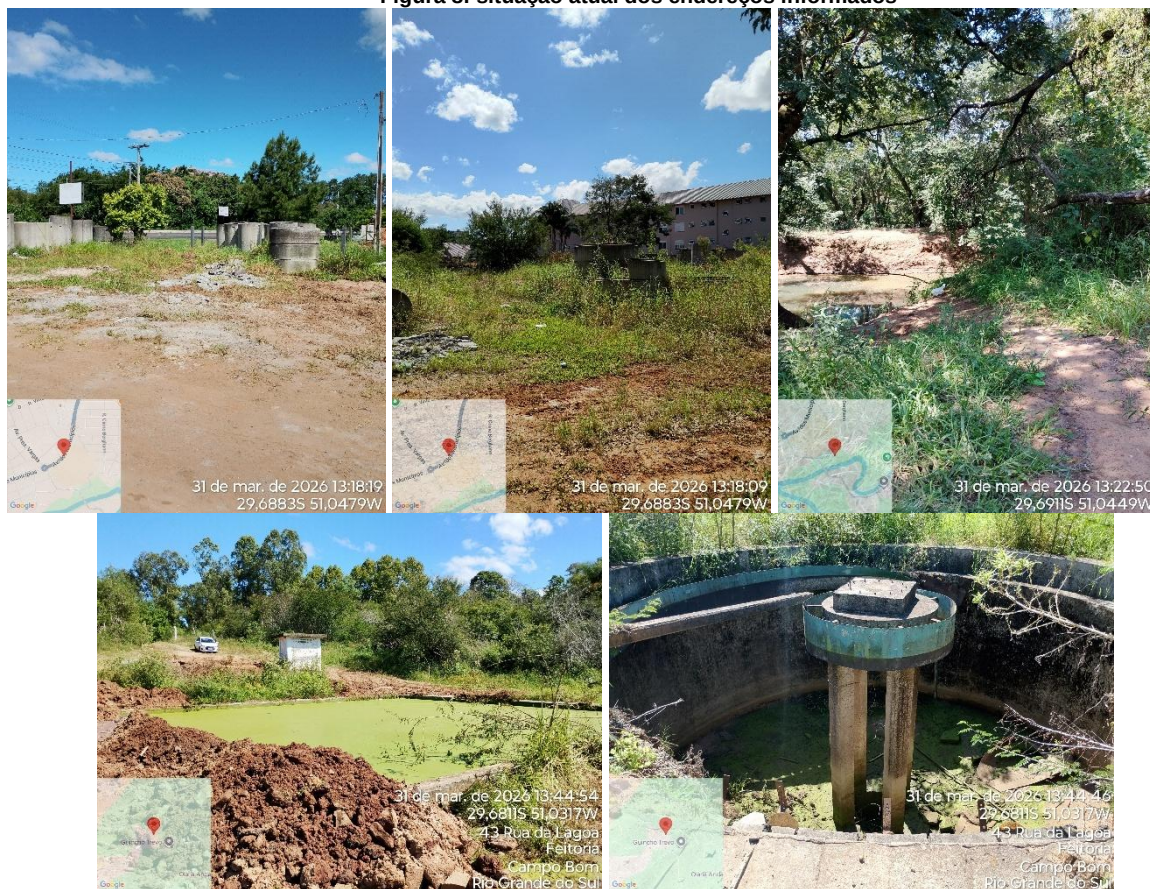
**Figura 8: situação atual dos endereços informados**

O documento apresenta localizações das EBE e da ETE onde irão ser instaladas as unidades referidas na Licença de Instalação. A equipe de fiscalização da AGESAN-RS deslocou-se até os endereços localizados nas coordenadas geográficas informadas na Licença de Instalação a fim de verificar o início ou andamento das obras de instalação das unidades no município. No entanto, verificou-se que as obras ainda não haviam sido iniciadas nas EBEs, e que na ETE Mônaco estavam sendo iniciados os serviços de aterramento do terreno. A figura 8 identifica os endereços visitados. O Quadro 5 informa as coordenadas geográficas dos endereços conforme Licença de Instalação.

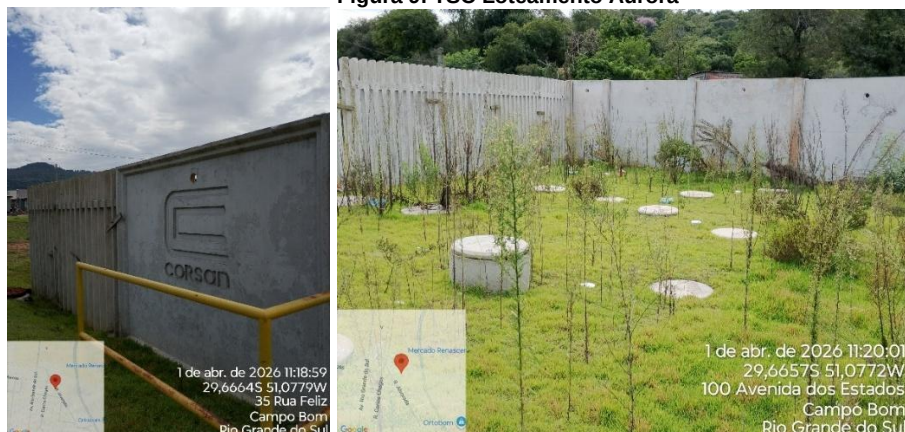
Figura 9: TSC Loteamento Aurora

Durante a fiscalização, foi observado que as moradias do loteamento já se encontravam ocupadas. O TSC estava cercado e cadeado, possuía todas as tampas necessárias e apresentava condições adequadas de segurança operacional. Entretanto, verificou-se que a grama do terreno estava alta e com a presença de alguns arbustos, os quais podem danificar a estrutura do TSC. Além disso, não foi possível localizar o ponto de lançamento do efluente tratado durante a fiscalização. A figura 9 identifica o TSC do Loteamento Aurora.

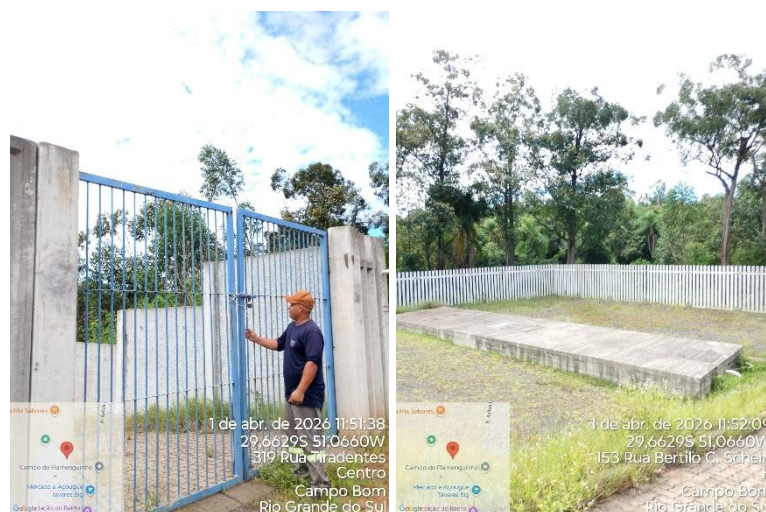
Figura 10: TSC Loteamento Aurora

Não foi encaminhado o Anexo II referente ao SES. O TSC estava cercado, possuía todas as tampas necessárias e apresentava condições adequadas de segurança operacional. Não foi possível localizar o ponto de lançamento do efluente tratado durante a fiscalização. Também não foi possível verificar se o sistema estava recebendo esgoto no momento da vistoria. A figura 9 identifica o TSC da rua BERTILO C. SCHEIN.

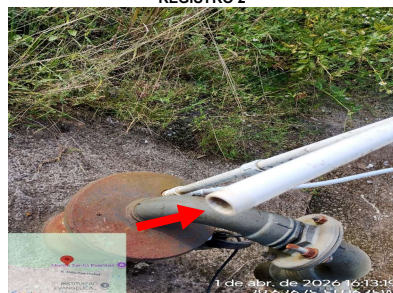
REGISTRO 2

| NC | CÓDIGO DA NC | UNIDADE | Poço Bonamigo -DOI 09 |
|---|---|---|---|
| 5 | A2.10 | CONSTATAÇÃO | Grama alta no terreno. |

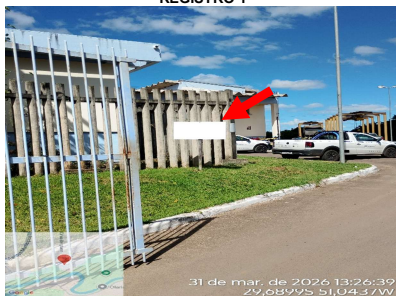
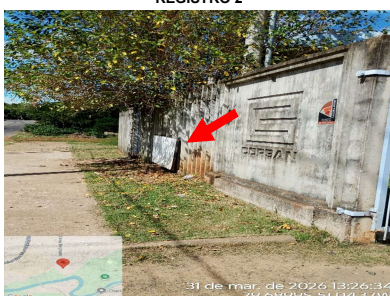
| NC | CÓDIGO DA NC | UNIDADE | Poço Bonamigo -DOI 09 |
|---|---|---|---|
| 8 | A2.4 | CONSTATAÇÃO | Não apresentou documento de outorga ou documento equivalente. |

| NC | CÓDIGO DA NC | UNIDADE | EBAB 01 / Captação |
|---|---|---|---|
| 2 | 365 dias | OBSERVAÇÃO | Nc reincidente - Processo 51/2024 - NC 148 |

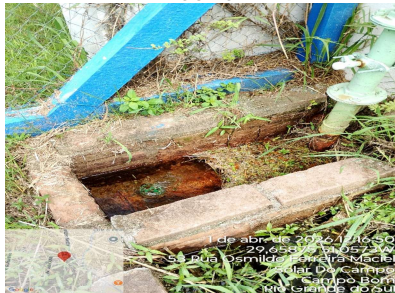
REGISTRO 1

| NC | CÓDIGO DA NC | UNIDADE | EBA 05 (LOT. SOLAR DO CAMPO) |
|---|---|---|---|
| 2 | 365 dias | OBSERVAÇÃO | NC reincidente processo 054/2024 - NC 59 |

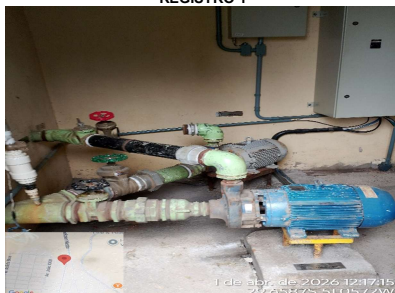
REGISTRO 1

| NC | CÓDIGO DA NC | UNIDADE | EBA 05 (LOT. SOLAR DO CAMPO) |
|---|---|---|---|
| 14 | A3.5 | CONSTATAÇÃO | Vazamento aparente em registro |

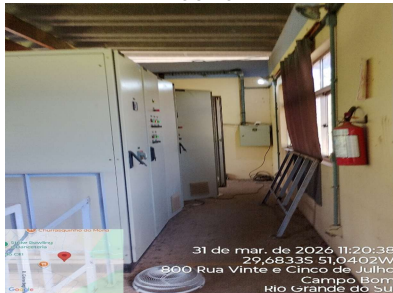
REGISTRO 1

| NC | CÓDIGO DA NC | UNIDADE | EBA 08 e 08A |
|---|---|---|---|
| 18 | A3.5 | CONSTATAÇÃO | Vazamento aparente |

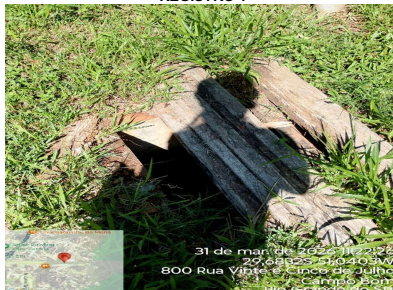
REGISTRO 1

| NC | CÓDIGO DA NC | UNIDADE | EBA 08 e 08A |
|---|---|---|---|
| 20 | A3.8 | CONSTATAÇÃO | Ausência de dispositivo de proteção contra quedas |

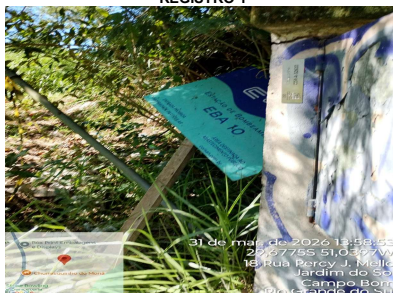
REGISTRO 1

| NC | CÓDIGO DA NC | UNIDADE | EBA 03 |
|---|---|---|---|
| 21 | A3.1 | CONSTATAÇÃO | Placa com identificação divergente do Anexo II. No Anexo II estava identificada como EBA 05 e no campo como EBA 15. |

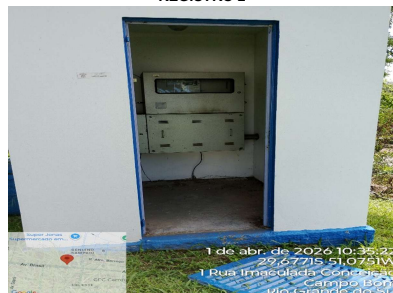
REGISTRO 2

| NC | CÓDIGO DA NC | UNIDADE | EBA 09 (Ipiranga) |
|---|---|---|---|
| 23 | A3.9 | CONSTATAÇÃO | Porta danificada |

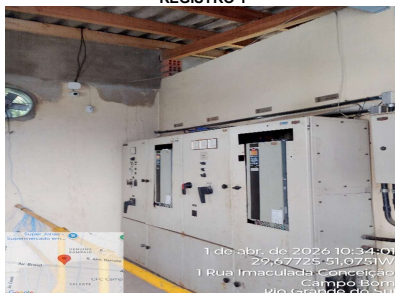
REGISTRO 1

| NC | CÓDIGO DA NC | UNIDADE | EBA 09 (Ipiranga) |
|---|---|---|---|
| 24 | A3.10 | CONSTATAÇÃO | Unidade não apresenta mapa de risco ou outra técnica ou ferramenta apropriada referente a saúde e segurança do trabalho |

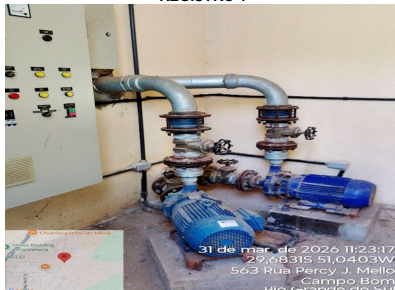
REGISTRO 1

| NC | CÓDIGO DA NC | UNIDADE | EBA 14 |
|---|---|---|---|
| 26 | A3.10 | CONSTATAÇÃO | Unidade não apresenta mapa de risco ou outra técnica ou ferramenta apropriada referente a saúde e segurança do trabalho |

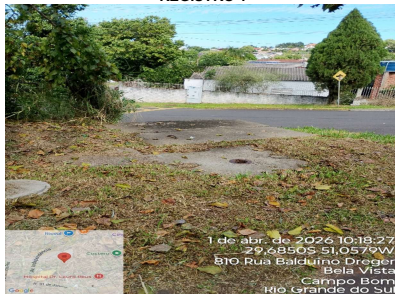
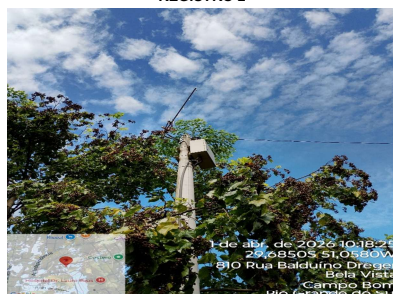
| NC | CÓDIGO DA NC | UNIDADE | EBA 15 |
|---|---|---|---|
| 27 | A3.1 | CONSTATAÇÃO | Sem identificação. |
| 2 | 365 dias | OBSERVAÇÃO | NC reincidente processo 054/2024 - NC 67 |

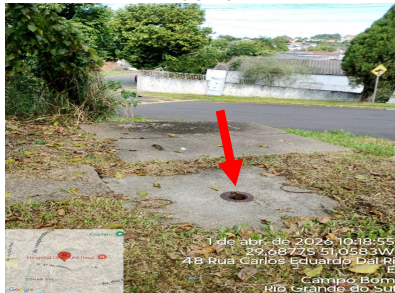
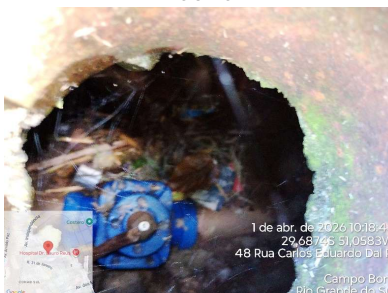
| NC | CÓDIGO DA NC | UNIDADE | EBA 15 |
|---|---|---|---|
| 2 | 365 dias | OBSERVAÇÃO | NC reincidente processo 054/2024 - NC 70 |

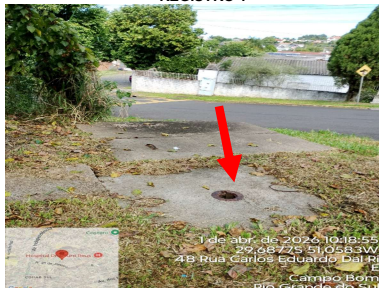
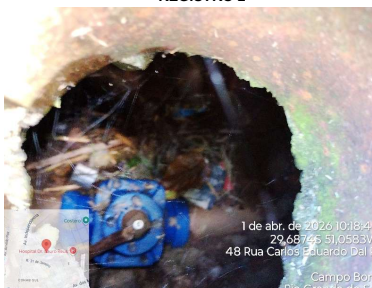
| NC | CÓDIGO DA NC | UNIDADE | EBA 15 |
|---|---|---|---|
| 29 | A3.9 | CONSTATAÇÃO | Acúmulo de material no interior da caixa de manobras. |

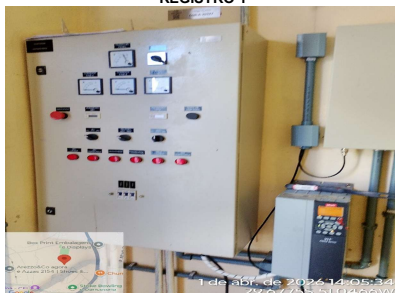
REGISTRO 1

| NC | CÓDIGO DA NC | UNIDADE | EBA 17 |
|---|---|---|---|
| 30 | A3.10 | CONSTATAÇÃO | Unidade não apresenta mapa de risco ou outra técnica ou ferramenta apropriada referente a saúde e segurança do trabalho |

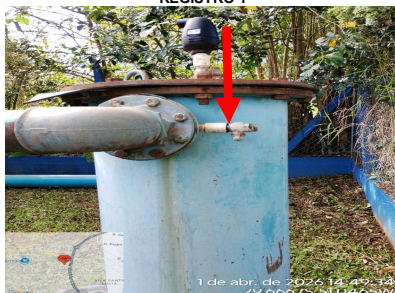
REGISTRO 1

| NC | CÓDIGO DA NC | UNIDADE | EBA 18 |
|---|---|---|---|
| 33 | A3.5 | CONSTATAÇÃO | Vazamento aparente |
| 2 | 365 dias | OBSERVAÇÃO | Realizada filmagem |

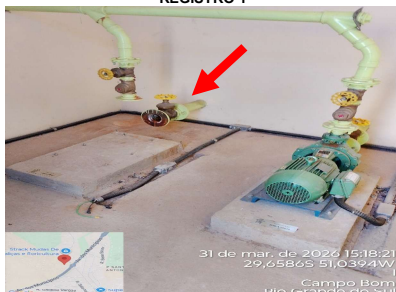
REGISTRO 1

| NC | CÓDIGO DA NC | UNIDADE | EBA 21 |
|---|---|---|---|
| 35 | A3.4 | CONSTATAÇÃO | Ausência de bomba reserva devidamente instalada para acionamento imediato. |
| 2 | 180 dias | OBSERVAÇÃO | NC reincidente processo 054/2024 - NC 71 |

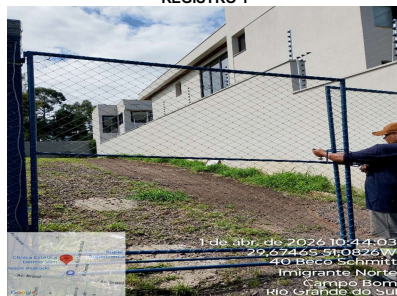
REGISTRO 1

| NC | CÓDIGO DA NC | UNIDADE | EBA junto R3 e R4 |
| 40 | A3.1 | CONSTATAÇÃO | Sem identificação. |
| GRUPO | PRAZO | NÃO CONFORMIDADE | Inexistência de placa de identificação |
| 2 | 365 dias | OBSERVAÇÃO | NC reincidente processo 054/2024 - NC 68 |

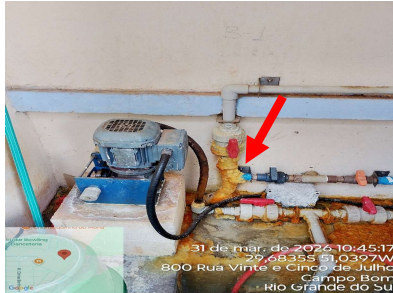
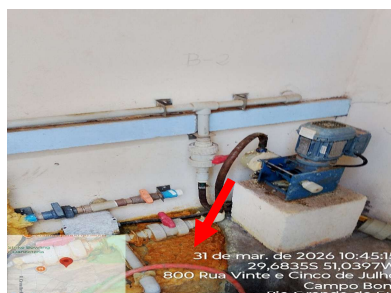
| NC | CÓDIGO DA NC | UNIDADE | ETA |
| 43 | A4.7 | CONSTATAÇÃO | Vazamento aparente de produto utilizado no tratamento. |
| 2 | 365 dias | OBSERVAÇÃO | Tubulação sistema de recalque sulfao de alumínio |

| Área | Código da NC | Condição | Conforme? | | | Observação |
|---|---|---|---|---|---|---|
| | A4.7 | Equipamentos estão isentos de vazamentos aparentes de água? | | X | | Vazamento sulfato bombas recalque |

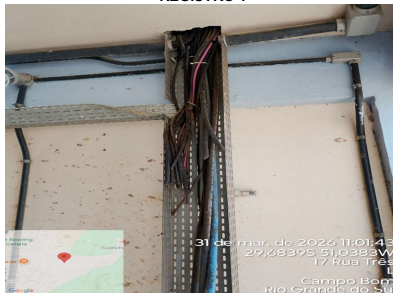
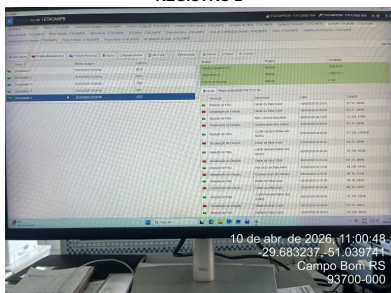
| NC | CÓDIGO DA NC | UNIDADE | ETA |
| 44 | A4.9 | CONSTATAÇÃO | Lodo da ETA retornando ao corpo receptor sem tratamento. |
| 2 | 365 dias | OBSERVAÇÃO | Informado que em novembro/25 ocorreu furto de cabeamentos da UTL, até a data da fiscalização haviam ocorrido 3 limpezas de decantadores com envio do efluente para o corpo receptor (02/12/25-decantador 5, 03/02/2026 decantador 3 e 04/03/2026 decantador 4) |

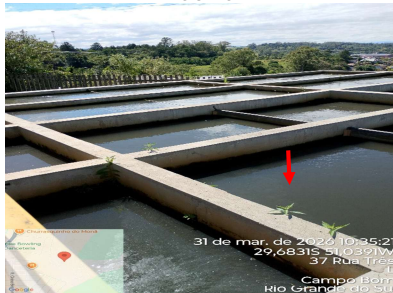
REGISTRO 1

| NC | CÓDIGO DA NC | UNIDADE | ETA |
| 48 | A4.23 | CONSTATAÇÃO | Presença de animais no pátio da unidade |

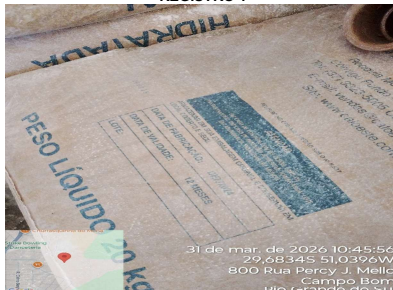
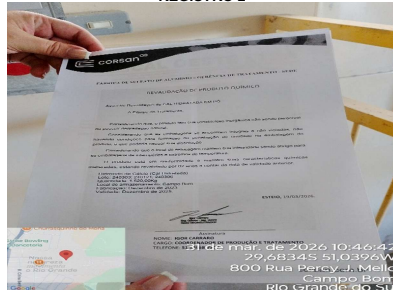
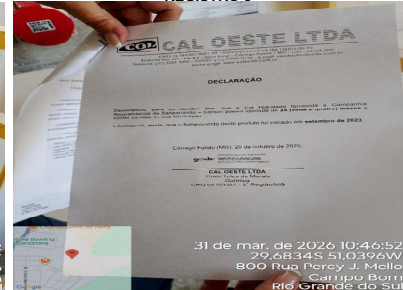
| NC | CÓDIGO DA NC | UNIDADE | ETA |
| 50 | A4.19 | CONSTATAÇÃO | Produto químico vencido - Cal hidratada Fabricação dez/2024 validade 12 meses |
| 2 | 90 dias | OBSERVAÇÃO | Cal fabricado em dez/24 vencimento em dez/25. A revalidação que havia no local era de um cal fabricado em dez/23. |

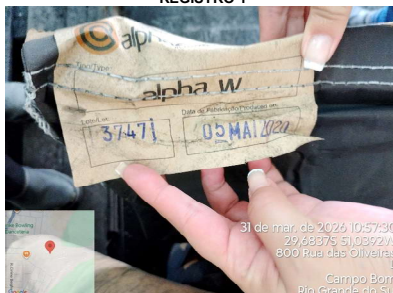
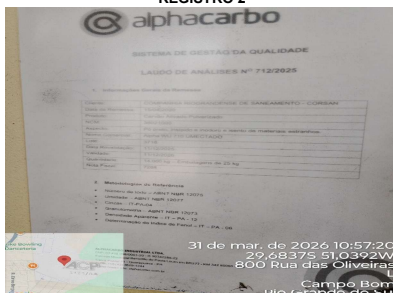
| NC | CÓDIGO DA NC | UNIDADE | ETA |
| 51 | A4.19 | CONSTATAÇÃO | Produto químico vencido - Carvão ativado Fabricação 05/05/2020 validade 03 anos |
| 2 | 90 dias | OBSERVAÇÃO | Carvão fabricado 05/05/20 lote 3747 vencido - Certificado de revalidação que havia no local: lote 3718 fabricação 15/04/20 |

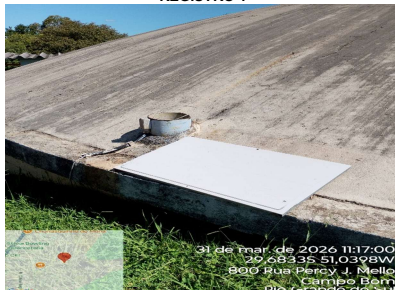
REGISTRO 1

| NC | CÓDIGO DA NC | UNIDADE | R01 |
| 53 | A5.1 | CONSTATAÇÃO | Identificação da placa apagada. |
| 2 | 365 dias | OBSERVAÇÃO | NC reincident processo 054/2024 - NC 78 |

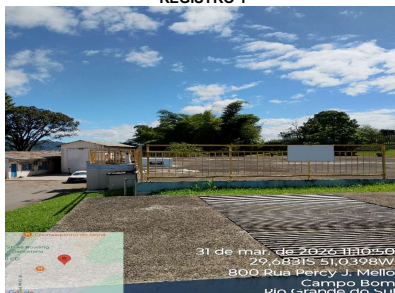
REGISTRO 1

| NC | CÓDIGO DA NC | UNIDADE | R01B |
| 54 | A5.1 | CONSTATAÇÃO | Identificação da placa apagada. |
| 2 | 365 dias | OBSERVAÇÃO | NC reincidente processo 054/2024 - NC 83 |

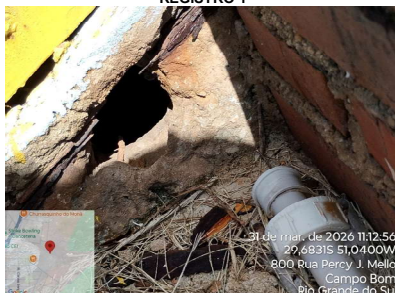
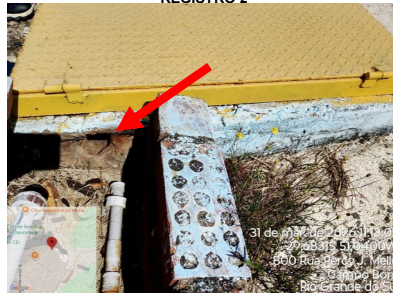
| NC | CÓDIGO DA NC | UNIDADE | R01A |
| 57 | - | CONSTATAÇÃO | Abertura próximo a tampa do reservatório permitindo a entrada de agentes externos |

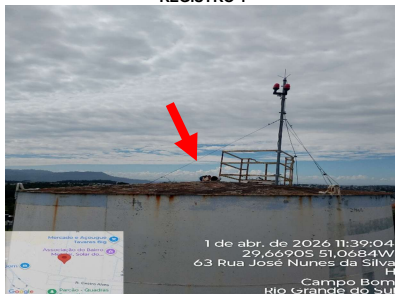
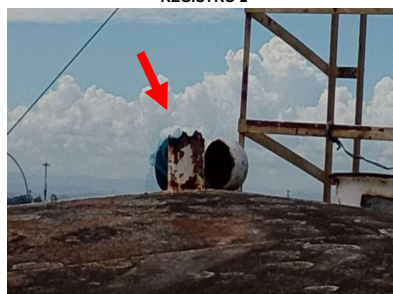
| NC | CÓDIGO DA NC | UNIDADE | R10 |
| 65 | A5.6 | CONSTATAÇÃO | Suspiro quebrado. |
| 2 | 365 dias | OBSERVAÇÃO | NC reindicante processo 54/2024 NC 136 |

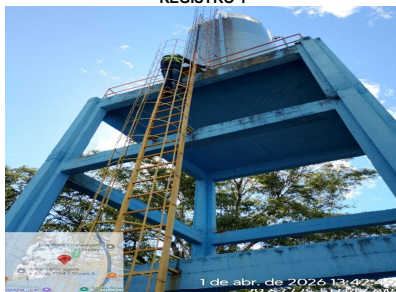
REGISTRO 1

| NC | CÓDIGO DA NC | UNIDADE | R16 |
| 68 | A5.18 | CONSTATAÇÃO | Unidade não apresenta mapa de risco ou outra técnica ou ferramenta apropriada referente a saúde e segurança do trabalho |

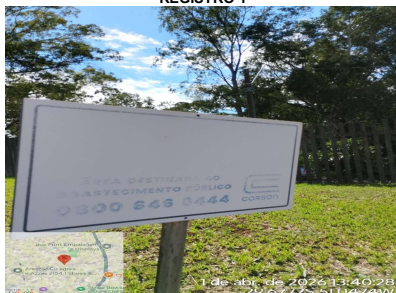
REGISTRO 1

| NC | CÓDIGO DA NC | UNIDADE | R16 |
| 69 | A5.1 | CONSTATAÇÃO | Identificação da placa apagada. |

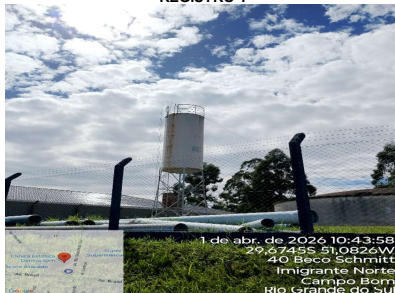
REGISTRO 1

| NC | CÓDIGO DA NC | UNIDADE | R03 e R04 |
| 72 | A5.1 | <b>CONSTATAÇÃO</b> | Inexistência de placa |

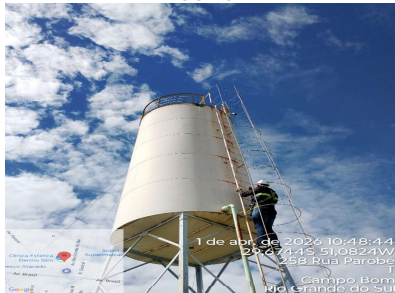
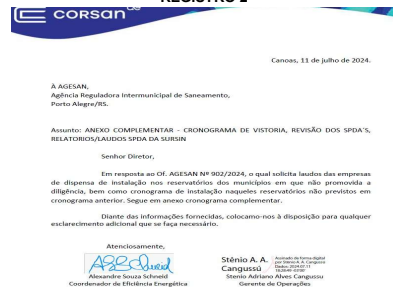
| NC | CÓDIGO DA NC | UNIDADE | R04 |
| 2 | 365 dias | OBSERVAÇÃO | NC reincidente - Processo 54/2024 NC 110. Não foram encaminhados laudos após revisão do SDPA que ocorreria em novembro /2024 pelo cronograma enviado. |

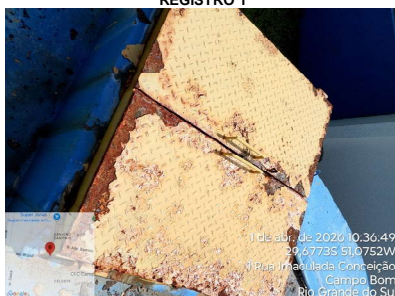
REGISTRO 1

| NC | CÓDIGO DA NC | UNIDADE | R05 |
| 2 | 365 dias | <b>OBSERVAÇÃO</b> | NC reincidente processo 54/2024 NC 116 |

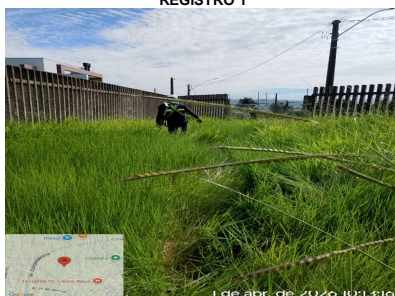
REGISTRO 1

| NC | CÓDIGO DA NC | UNIDADE | R06 |
| 2 | 365 dias | OBSERVAÇÃO | NC reincidente processo 54/2024 NC 117 |

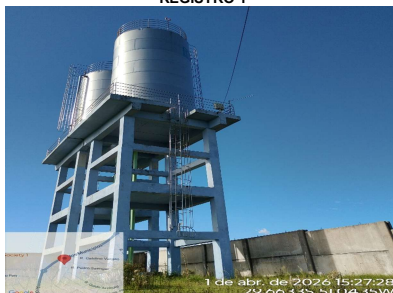
REGISTRO 1

| NC | CÓDIGO DA NC | UNIDADE | R22 e R22A |
|---|---|---|---|
| 2 | 180 dias | OBSERVAÇÃO | - |

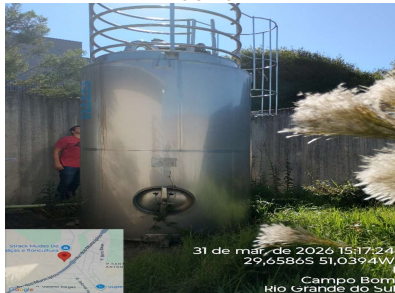
REGISTRO 1

| NC | CÓDIGO DA NC | UNIDADE | R21 |
|---|---|---|---|
| 88 | A5.1 | <b>CONSTATAÇÃO</b> | Inexistência de placa |
| <b>GRUPO</b> | <b>PRAZO</b> | <b>NÃO CONFORMIDADE</b> | Inexistência de placa de identificação dos reservatórios. |
| 2 | 365 dias | <b>OBSERVAÇÃO</b> | NC reincidente - Processo 54/2024 -NC76 |

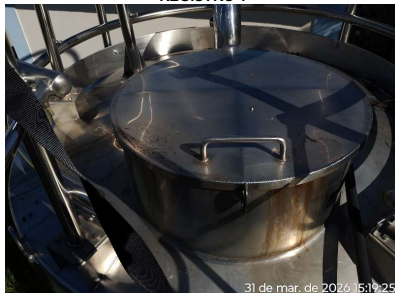
REGISTRO 1

| NC | CÓDIGO DA NC | UNIDADE | R21 |
|---|---|---|---|
| 89 | A5.11 | <b>CONSTATAÇÃO</b> | Sem trava na tampa de abertura. |
| <b>GRUPO</b> | <b>PRAZO</b> | <b>NÃO CONFORMIDADE</b> | Ausência de abertura de inspeção fechada com tampa inteira dotada de dispositivo e travamento. |
| 2 | 180 dias | <b>OBSERVAÇÃO</b> | NC reincidente processo 54/2024 -NC73 |

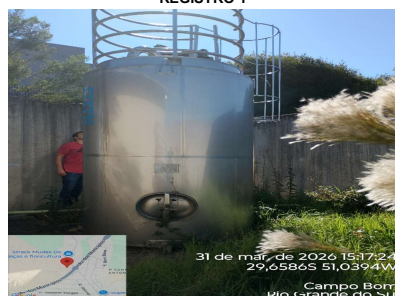
REGISTRO 1

| NC | CÓDIGO DA NC | UNIDADE | R21 |
|---|---|---|---|
| 90 | A5.18 | <b>CONSTATAÇÃO</b> | Unidade não apresenta mapa de risco ou outra técnica ou ferramenta apropriada referente a saúde e segurança do trabalho |
| <b>GRUPO</b> | <b>PRAZO</b> | <b>NÃO CONFORMIDADE</b> | Não proporcionar a segurança das edificações e dos operadores. |

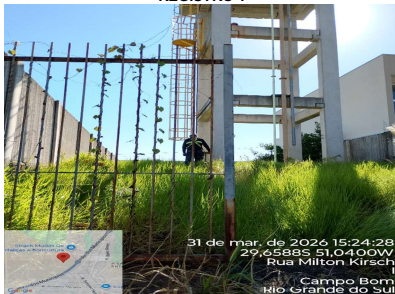
### REGISTRO 1

| NC | CÓDIGO DA NC | UNIDADE | R21A |
|---|---|---|---|
| 93 | A5.18 | CONSTATAÇÃO | Unidade não apresenta mapa de risco ou outra técnica ou ferramenta apropriada referente a saúde e segurança do trabalho |

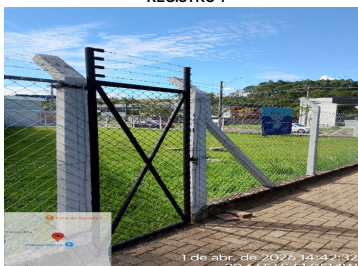
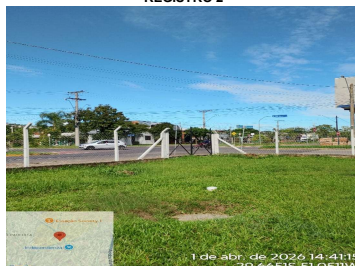
| NC | CÓDIGO DA NC | UNIDADE | ETE FAUTH |
|---|---|---|---|
| 2 | 365 dias | <b>OBSERVAÇÃO</b> | Conforme solicitação FEPAM Ofício Of. FEPAM/DISA-OFGSOL nº01687/2025 |

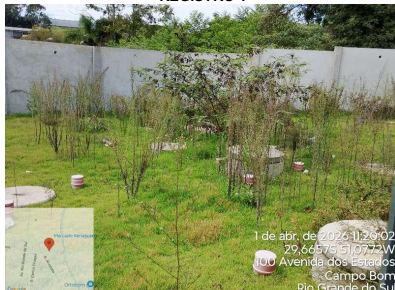
REGISTRO 1

| NC | CÓDIGO DA NC | UNIDADE | TSC Loteamento Aurora |
|---|---|---|---|
| 101 | E2.14 | <b>CONSTATAÇÃO</b> | Grama alta no terreno |
| 2 | 365 dias | <b>OBSERVAÇÃO</b> | Algumas vegetações podem danificar a estrutura do TSC |

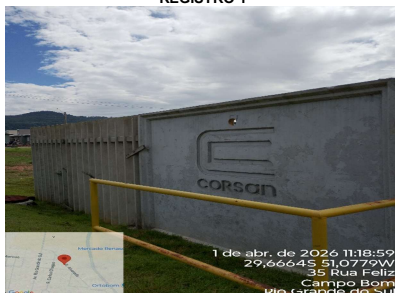
REGISTRO 1

| NC | CÓDIGO DA NC | UNIDADE | TSC Loteamento Aurora |
|---|---|---|---|
| 102 | E2.3 | <b>CONSTATAÇÃO</b> | Inexistência de placa |

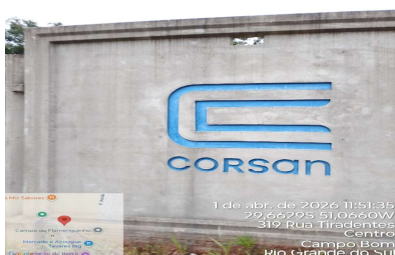
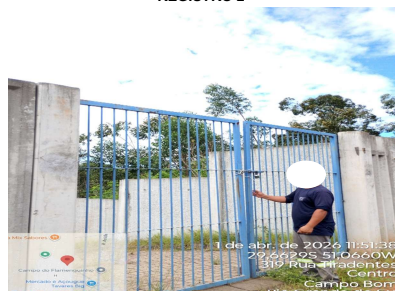
| NC | CÓDIGO DA NC | UNIDADE | TSC Rua Bertilio C Shein |
|---|---|---|---|
| 108 | E2.3 | CONSTATAÇÃO | Inexistência de placa |

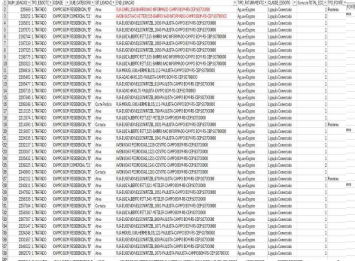
| 111 | - | CONSTATAÇÃO | Realizar cobrança indevida por tratamento de efluente doméstico sem possuir licença ambiental de operação ou sem atender os critérios da LO ou legislação vigente. |

| NC | CÓDIGO DA NC | UNIDADE | RUA EUGENIO NELSON RITZEL, 1040-PAULISTA-CAMPO BOM-RS-CEP:93700000 |
|---|---|---|---|
| 2 | 30 dias | OBSERVAÇÃO | A Estação de Tratamento de Esgoto (ETE) Fauth encontra-se em operação desde 2024; entretanto, até o presente momento, a Licença de Operação (LO) ainda não foi emitida pela FEPAM. Adicionalmente, não foram encaminhados resultados de monitoramento dos efluentes, impossibilitando a verificação do atendimento aos padrões de lançamento estabelecidos na legislação ambiental vigente (CONSEMA 355/2017). |

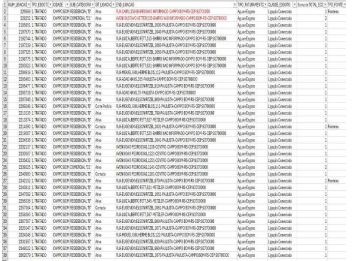
| NC | CÓDIGO DA NC | UNIDADE | RUA LUIZ ALBERTO FETT,515-BAIRRO NAO INFORMADO-CAMPO BOM-RS-CEP:93700 |
|---|---|---|---|
| 113 | - | CONSTATAÇÃO | Realizar cobrança indevida por tratamento de efluente doméstico sem possuir licença ambiental de operação ou sem atender os critérios da LO ou legislação vigente. |
| 2 | 30 dias | OBSERVAÇÃO | A Estação de Tratamento de Esgoto (ETE) Fauth encontra-se em operação desde 2024; entretanto, até o presente momento, a Licença de Operação (LO) ainda não foi emitida pela FEPAM. Adicionalmente, não foram encaminhados resultados de monitoramento dos efluentes, impossibilitando a verificação do atendimento aos padrões de lançamento estabelecidos na legislação ambiental vigente (CONSEMA 355/2017). |

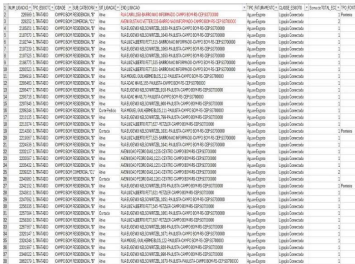
| NC | CÓDIGO DA NC | UNIDADE | RUA EUGENIO NELSON RITZEL, 1060-PAULISTA-CAMPO BOM-RS-CEP:93700000 |
|---|---|---|---|
| 114 | - | CONSTATAÇÃO | Realizar cobrança indevida por tratamento de efluente doméstico sem possuir licença ambiental de operação ou sem atender os critérios da LO ou legislação vigente. |
| 2 | 30 dias | OBSERVAÇÃO | A Estação de Tratamento de Esgoto (ETE) Fauth encontra-se em operação desde 2024; entretanto, até o presente momento, a Licença de Operação (LO) ainda não foi emitida pela FEPAM. Adicionalmente, não foram encaminhados resultados de monitoramento dos efluentes, impossibilitando a verificação do atendimento aos padrões de lançamento estabelecidos na legislação ambiental vigente (CONSEMA 355/2017). |

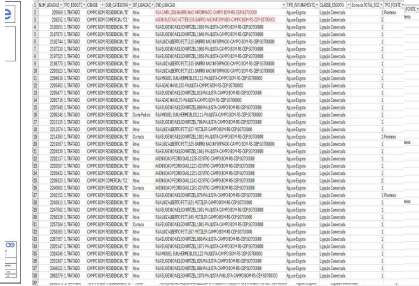
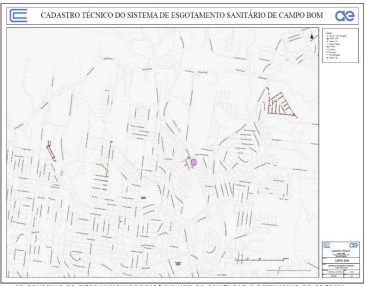
| 116 | - | CONSTATAÇÃO | Realizar cobrança indevida por tratamento de efluente doméstico sem possuir licença ambiental de operação ou sem atender os critérios da LO ou legislação vigente. |

| NC | CÓDIGO DA NC | UNIDADE | RUA MIGUEL GUILHERME BLOS,112-PAULISTA-CAMPO BOM-RS-CEP:93700000 |
|---|---|---|---|
| 2 | 30 dias | OBSERVAÇÃO | A Estação de Tratamento de Esgoto (ETE) Fauth encontra-se em operação desde 2024; entretanto, até o presente momento, a Licença de Operação (LO) ainda não foi emitida pela FEPAM. Adicionalmente, não foram encaminhados resultados de monitoramento dos efluentes, impossibilitando a verificação do atendimento aos padrões de lançamento estabelecidos na legislação ambiental vigente (CONSEMA 355/2017). |

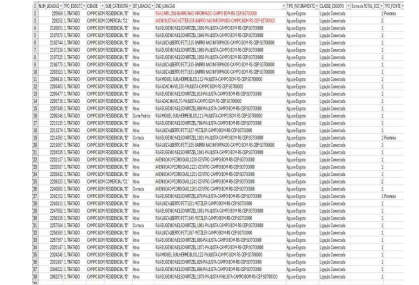
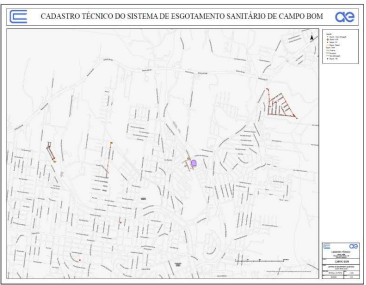
| NC | CÓDIGO DA NC | UNIDADE | RUA ADAO HANS,165-PAULISTA-CAMPO BOM-RS-CEP:93700000 |
|---|---|---|---|
| 119 | - | CONSTATAÇÃO | Realizar cobrança indevida por tratamento de efluente doméstico sem possuir licença ambiental de operação ou sem atender os critérios da LO ou legislação vigente. |
| 2 | 30 dias | OBSERVAÇÃO | A Estação de Tratamento de Esgoto (ETE) Fauth encontra-se em operação desde 2024; entretanto, até o presente momento, a Licença de Operação (LO) ainda não foi emitida pela FEPAM. Adicionalmente, não foram encaminhados resultados de monitoramento dos efluentes, impossibilitando a verificação do atendimento aos padrões de lançamento estabelecidos na legislação ambiental vigente (CONSEMA 355/2017). |

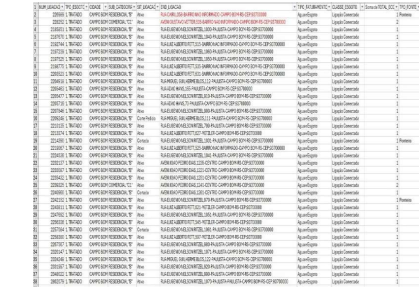
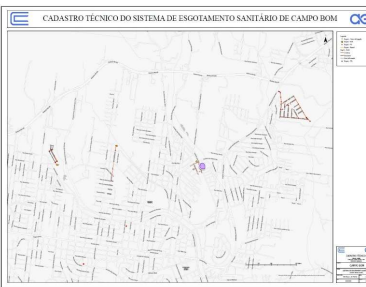
| NC | CÓDIGO DA NC | UNIDADE | RUA EUGENIO NELSON RITZEL,910-PAULISTA-CAMPO BOM-RS-CEP:93700000 |
|---|---|---|---|
| 120 | - | CONSTATAÇÃO | Realizar cobrança indevida por tratamento de efluente doméstico sem possuir licença ambiental de operação ou sem atender os critérios da LO ou legislação vigente. |
| 2 | 30 dias | OBSERVAÇÃO | A Estação de Tratamento de Esgoto (ETE) Fauth encontra-se em operação desde 2024; entretanto, até o presente momento, a Licença de Operação (LO) ainda não foi emitida pela FEPAM. Adicionalmente, não foram encaminhados resultados de monitoramento dos efluentes, impossibilitando a verificação do atendimento aos padrões de lançamento estabelecidos na legislação ambiental vigente (CONSEMA 355/2017). |

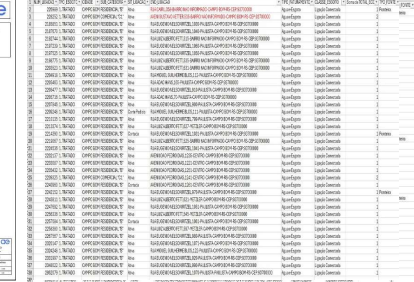
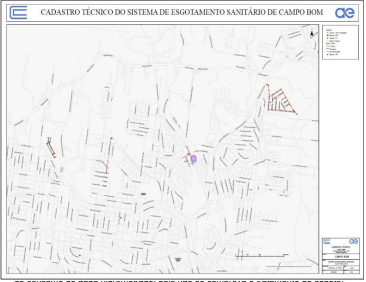
| NC | CÓDIGO DA NC | UNIDADE | AVENI JOAO PEDRO DIAS,1251-CENTRO-CAMPO BOM-RS-CEP:937000 |
|---|---|---|---|
| 2 | 30 dias | OBSERVAÇÃO | A Estação de Tratamento de Esgoto (ETE) Fauth encontra-se em operação desde 2024; entretanto, até o presente momento, a Licença de Operação (LO) ainda não foi emitida pela FEPAM. Adicionalmente, não foram encaminhados resultados de monitoramento dos efluentes, impossibilitando a verificação do atendimento aos padrões de lançamento estabelecidos na legislação ambiental vigente (CONSEMA 355/2017). |

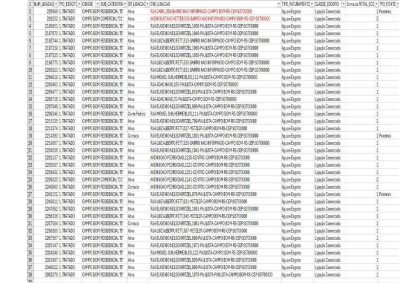
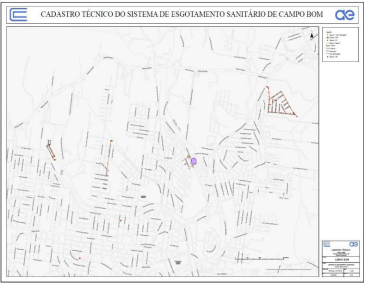
| NC | CÓDIGO DA NC | UNIDADE | AVENI JOAO PEDRO DIAS,1241-CENTRO-CAMPO BOM-RS-CEP:9370000 |
|---|---|---|---|
| 131 | - | CONSTATAÇÃO | Realizar cobrança indevida por tratamento de efluente doméstico sem possuir licença ambiental de operação ou sem atender os critérios da LO ou legislação vigente. |
| 2 | 30 dias | OBSERVAÇÃO | A Estação de Tratamento de Esgoto (ETE) Fauth encontra-se em operação desde 2024; entretanto, até o presente momento, a Licença de Operação (LO) ainda não foi emitida pela FEPAM. Adicionalmente, não foram encaminhados resultados de monitoramento dos efluentes, impossibilitando a verificação do atendimento aos padrões de lançamento estabelecidos na legislação ambiental vigente (CONSEMA 355/2017). |

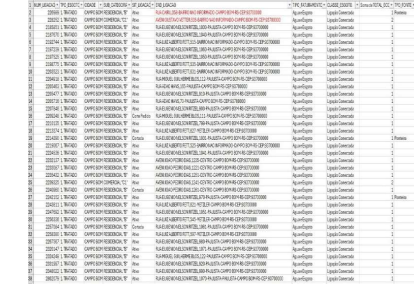
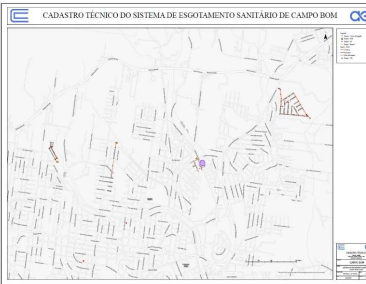
| NC | CÓDIGO DA NC | UNIDADE | RUA EUGENIO NELSON RITZEL,970-PAULISTA-CAMPO BOM-RS-CEP:93700000 |
|---|---|---|---|
| 2 | 30 dias | OBSERVAÇÃO | A Estação de Tratamento de Esgoto (ETE) Fauth encontra-se em operação desde 2024; entretanto, até o presente momento, a Licença de Operação (LO) ainda não foi emitida pela FEPAM. Adicionalmente, não foram encaminhados resultados de monitoramento dos efluentes, impossibilitando a verificação do atendimento aos padrões de lançamento estabelecidos na legislação ambiental vigente (CONSEMA 355/2017). |

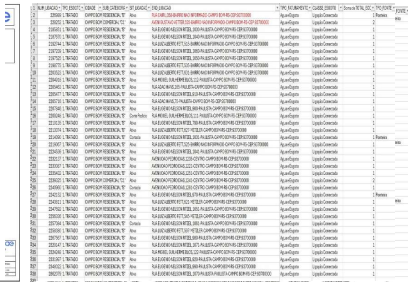
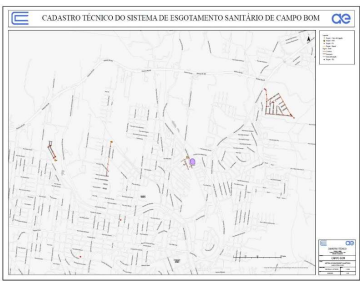
| NC | CÓDIGO DA NC | UNIDADE | RUA LUIZ ALBERTO FETT,621-METZLER-CAMPO BOM-RS-CEP:93700000 |
|---|---|---|---|
| 133 | - | CONSTATAÇÃO | Realizar cobrança indevida por tratamento de efluente doméstico sem possuir licença ambiental de operação ou sem atender os critérios da LO ou legislação vigente. |
| 2 | 30 dias | OBSERVAÇÃO | A Estação de Tratamento de Esgoto (ETE) Fauth encontra-se em operação desde 2024; entretanto, até o presente momento, a Licença de Operação (LO) ainda não foi emitida pela FEPAM. Adicionalmente, não foram encaminhados resultados de monitoramento dos efluentes, impossibilitando a verificação do atendimento aos padrões de lançamento estabelecidos na legislação ambiental vigente (CONSEMA 355/2017). |

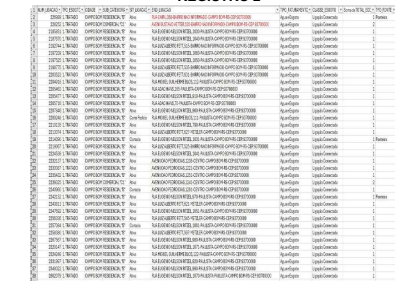
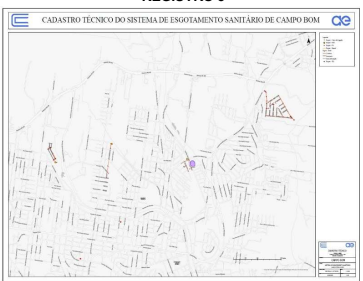
| NC | CÓDIGO DA NC | UNIDADE | RUA EUGENIO NELSON RITZEL,1051-PAULISTA-CAMPO BOM-RS-CEP:93700000 |
|---|---|---|---|
| 134 | - | CONSTATAÇÃO | Realizar cobrança indevida por tratamento de efluente doméstico sem possuir licença ambiental de operação ou sem atender os critérios da LO ou legislação vigente. |
| 2 | 30 dias | OBSERVAÇÃO | A Estação de Tratamento de Esgoto (ETE) Fauth encontra-se em operação desde 2024; entretanto, até o presente momento, a Licença de Operação (LO) ainda não foi emitida pela FEPAM. Adicionalmente, não foram encaminhados resultados de monitoramento dos efluentes, impossibilitando a verificação do atendimento aos padrões de lançamento estabelecidos na legislação ambiental vigente (CONSEMA 355/2017). |

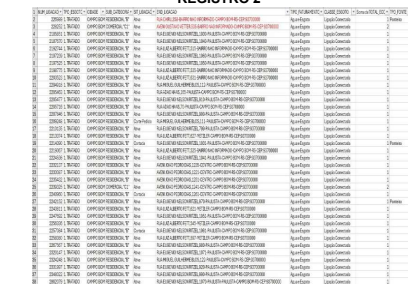
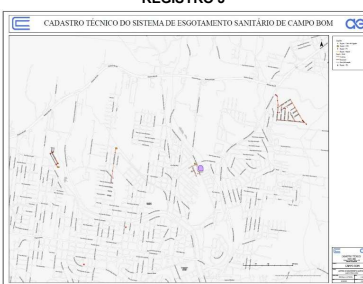
| NC | CÓDIGO DA NC | UNIDADE | RUA LUIZ ALBERTO FETT,545-METZLER-CAMPO BOM-RS-CEP:93700000 |
|---|---|---|---|
| 135 | - | CONSTATAÇÃO | Realizar cobrança indevida por tratamento de efluente doméstico sem possuir licença ambiental de operação ou sem atender os critérios da LO ou legislação vigente. |
| 2 | 30 dias | OBSERVAÇÃO | A Estação de Tratamento de Esgoto (ETE) Fauth encontra-se em operação desde 2024; entretanto, até o presente momento, a Licença de Operação (LO) ainda não foi emitida pela FEPAM. Adicionalmente, não foram encaminhados resultados de monitoramento dos efluentes, impossibilitando a verificação do atendimento aos padrões de lançamento estabelecidos na legislação ambiental vigente (CONSEMA 355/2017). |

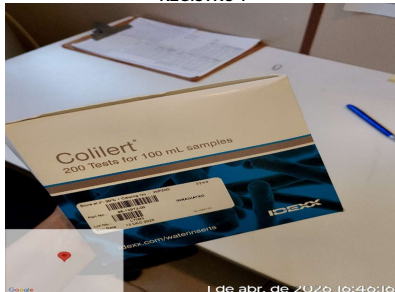
REGISTRO 1

| NC | CÓDIGO DA NC | UNIDADE | Laboratório ETA Dois Irmãos |
|---|---|---|---|
| 146 | E2.16 | CONSTATAÇÃO | Colilert (reagente análise coliformes totais e E-coli) fora da validade |
| 2 | 180 dias | OBSERVAÇÃO | Laboratório ETA Dois Irmãos - Local de realização das análises do poço Doi- 09 |
