REGULAÇÃO RELATÓRIO TÉCNICO DE FISCALIZAÇÃO N. 754/2025 – RTF

**Fiscalização nos Sistema de
Abastecimento de Água e Sistema de
Esgotamento Sanitário de Campo Bom/RS.**

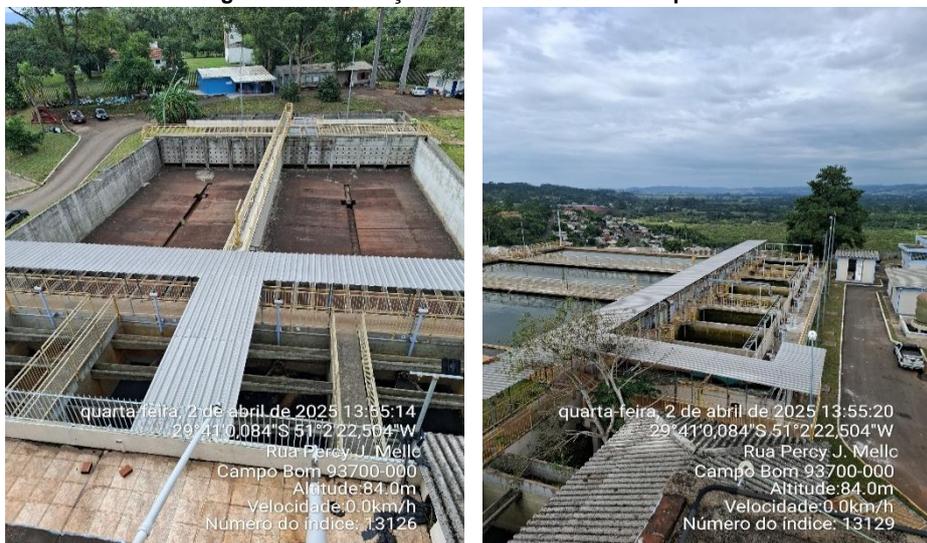
Figura 4: Identificação da área da ETA de Campo Bom.

A fiscalização na ETA e no laboratório foi focada nos seguintes pontos: existência de vazamentos no bloco hidráulico, entrada de água bruta, macromedidores, condições de operação da unidade, reservatórios localizados na unidade, produtos químicos e prazos de validade, armazenamento de produtos químicos e insumos, conservação do prédio e das demais estruturas, laudos de análises físico químicas realizadas no laboratório, verificação de níveis de reservatórios, estações de bombeamento localizadas na unidade, etc. A figura 4 identifica a ETA.

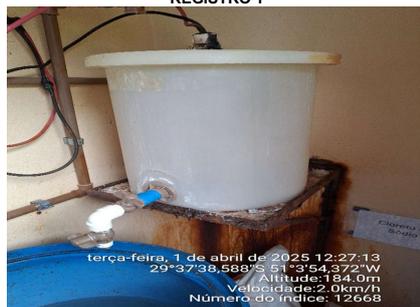
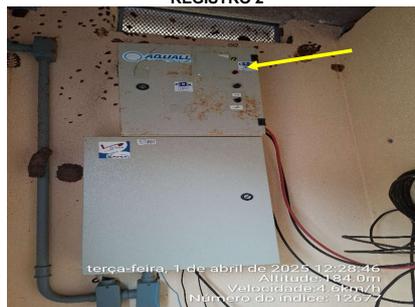
NC	CÓDIGO DA NC	UNIDADE	CAPTAÇÃO SUBTERRÂNEA - Poço Bonamigo
7	A2.8	CONSTATAÇÃO	Ausência de evidência de registro de manutenção preventiva no equipamento gerador de hipoclorito de sódio em operação no local.
GRUPO	PRAZO	NÃO CONFORMIDADE	Falta de conservação e manutenção preventiva de unidade.
2	365 dias	OBSERVAÇÃO	-

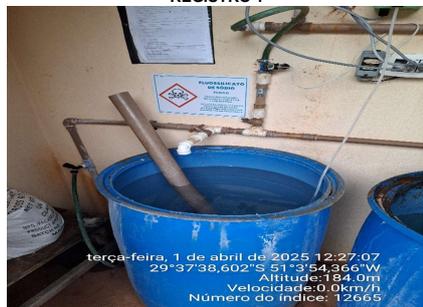
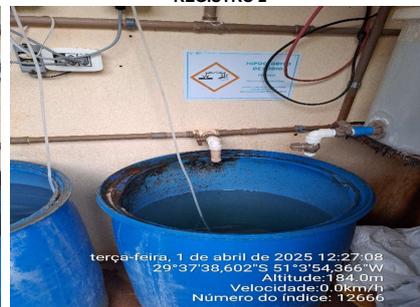
NC	CÓDIGO DA NC	UNIDADE	CAPTAÇÃO SUBTERRÂNEA - Poço Bonamigo
9	A2.20	CONSTATAÇÃO	As tinas de produtos químicos utilizados no tratamento estão abertas, permitindo entrada de vetores e agentes externos.
GRUPO	PRAZO	NÃO CONFORMIDADE	Armazenamento inadequado de produtos químicos.
2	90 dias	OBSERVAÇÃO	-

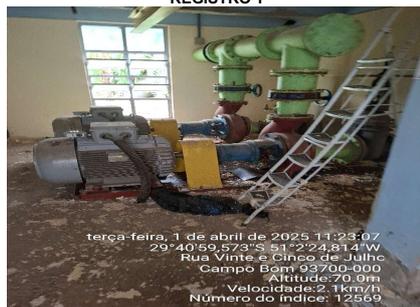
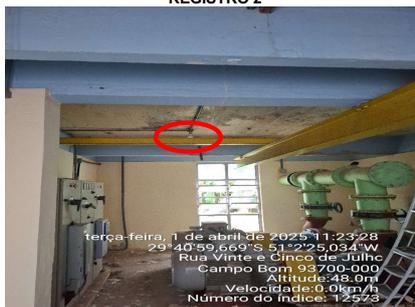
NC	CÓDIGO DA NC	UNIDADE	ESTAÇÃO DE BOMBEAMENTO DE ÁGUA - EBA 02 (água de processo)
13	A3.7	CONSTATAÇÃO	A lâmpada de iluminação da área de bombeamento não estava funcionando.
GRUPO	PRAZO	NÃO CONFORMIDADE	Falta de conservação e manutenção preventiva de unidade.
2	365 dias	OBSERVAÇÃO	-

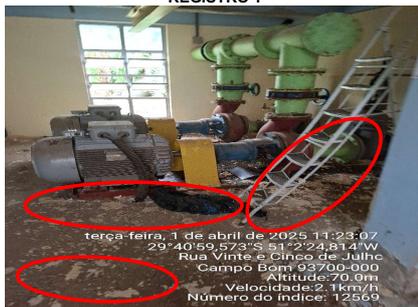
REGISTRO 1

NC	CÓDIGO DA NC	UNIDADE	ESTAÇÃO DE BOMBEAMENTO DE ÁGUA - EBA 02
14	A3.9	CONSTATAÇÃO	Acúmulo de resíduos na área de bombeamento.
GRUPO	PRAZO	NÃO CONFORMIDADE	Falta de conservação e manutenção preventiva de unidade.
2	365 dias	OBSERVAÇÃO

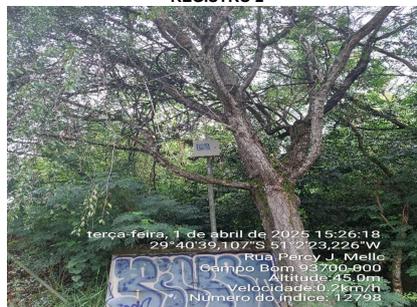
REGISTRO 2

NC	CÓDIGO DA NC	UNIDADE	ESTAÇÃO DE BOMBEAMENTO DE ÁGUA - EBA 03
15	A3.1	CONSTATAÇÃO	Ausência de identificação da unidade.
GRUPO	PRAZO	NÃO CONFORMIDADE	Inexistência de placa de identificação da área da EBA.
2	365 dias	OBSERVAÇÃO	-

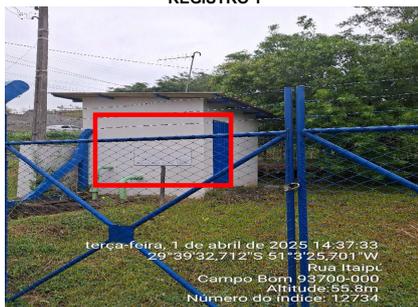
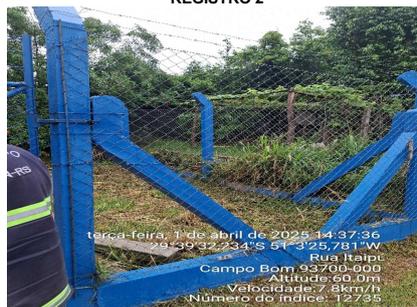
NC	CÓDIGO DA NC	UNIDADE	ESTAÇÃO DE BOMBEAMENTO DE ÁGUA - EBA 05
16	A3.1	CONSTATAÇÃO	A placa de identificação da unidade está danificada.
GRUPO	PRAZO	NÃO CONFORMIDADE	Falta de conservação e manutenção preventiva de unidade.
2	365 dias	OBSERVAÇÃO	-

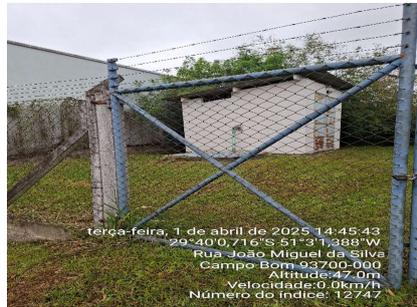
REGISTRO 2

NC	CÓDIGO DA NC	UNIDADE	ESTAÇÃO DE BOMBEAMENTO DE ÁGUA - EBA 05
17	A3.5	CONSTATAÇÃO	Constatado vazamento aparente em uma tubulação de recalque.
GRUPO	PRAZO	NÃO CONFORMIDADE	Perda de água e/ou não executar redução de perdas.
2	365 dias	OBSERVAÇÃO

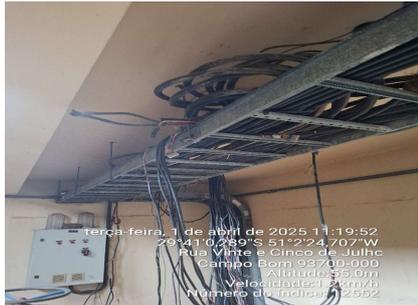
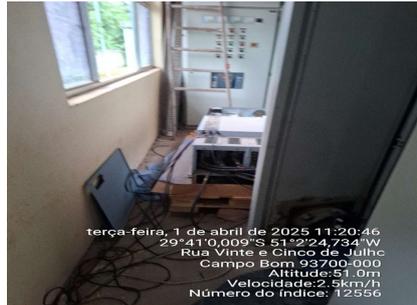
NC	CÓDIGO DA NC	UNIDADE	ESTAÇÃO DE BOMBEAMENTO DE ÁGUA - EBA 8 (na ETA)
19	A3.8	CONSTATAÇÃO	Fios elétricos desorganizados e soltos.
GRUPO	PRAZO	NÃO CONFORMIDADE	Não proporcionar a segurança das edificações e dos operadores.
2	180 dias	OBSERVAÇÃO	-

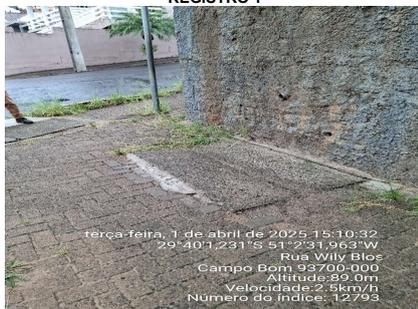
REGISTRO 1

NC	CÓDIGO DA NC	UNIDADE	ESTAÇÃO DE BOMBEAMENTO DE ÁGUA - EBA 10
21	A3.1	CONSTATAÇÃO	Ausência de identificação da unidade.
GRUPO	PRAZO	NÃO CONFORMIDADE	Inexistência de placa de identificação da área da EBA.
2	365 dias	OBSERVAÇÃO	-

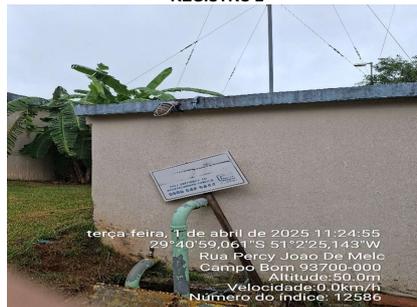
REGISTRO 2

NC	CÓDIGO DA NC	UNIDADE	ESTAÇÃO DE BOMBEAMENTO DE ÁGUA - EBA 14
22	A3.1	CONSTATAÇÃO	A placa de identificação da unidade está danificada.
GRUPO	PRAZO	NÃO CONFORMIDADE	Falta de conservação e manutenção preventiva de unidade.
2	365 dias	OBSERVAÇÃO	-

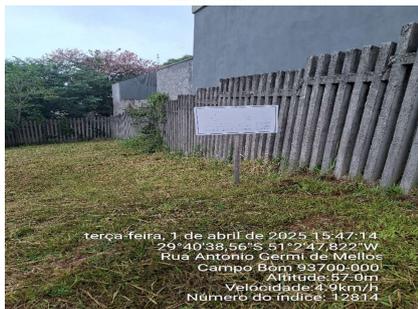
REGISTRO 1

NC	CÓDIGO DA NC	UNIDADE	ESTAÇÃO DE BOMBEAMENTO DE ÁGUA - EBA 17
23	A3.1	CONSTATAÇÃO	A placa de identificação da unidade está danificada.
GRUPO	PRAZO	NÃO CONFORMIDADE	Falta de conservação e manutenção preventiva de unidade.
2	365 dias	OBSERVAÇÃO

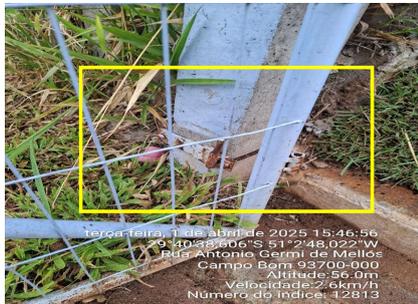
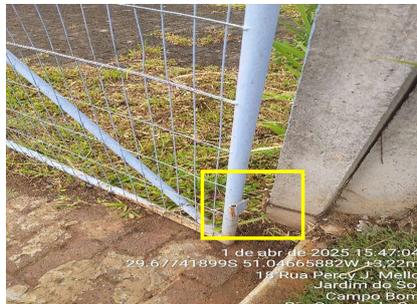
NC	CÓDIGO DA NC	UNIDADE	ESTAÇÃO DE BOMBEAMENTO DE ÁGUA - EBA 17
24	A3.2	CONSTATAÇÃO	O portão de acesso à unidade está danificado.
GRUPO	PRAZO	NÃO CONFORMIDADE	Falta de conservação e manutenção preventiva de unidade.
2	365 dias	OBSERVAÇÃO	-

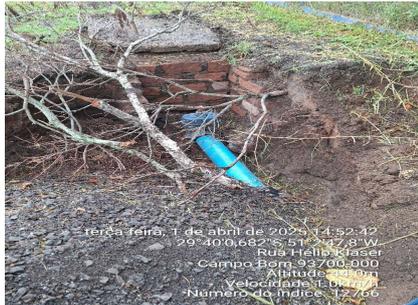
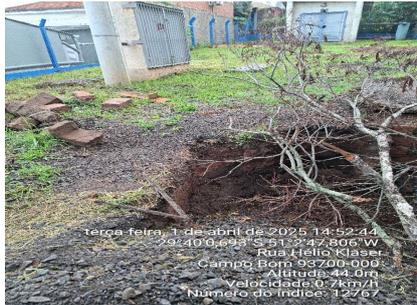
NC	CÓDIGO DA NC	UNIDADE	ESTAÇÃO DE BOMBEAMENTO DE ÁGUA - EBA 18
25	A3.9	CONSTATAÇÃO	Resíduos de poda e supressão vegetal acumulados na unidade.
GRUPO	PRAZO	NÃO CONFORMIDADE	Acúmulo de resíduos em local inapropriado e/ou armazenamento inadequado.
2	90 dias	OBSERVAÇÃO	-

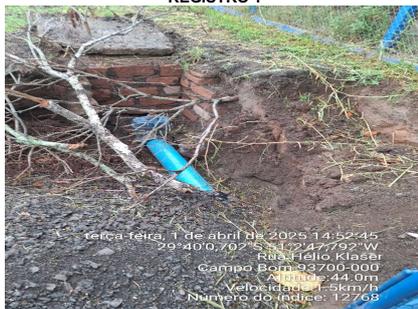
REGISTRO 1

NC	CÓDIGO DA NC	UNIDADE	ESTAÇÃO DE BOMBEAMENTO DE ÁGUA - EBA 18
26	A3.9	CONSTATAÇÃO	Obra inacabada no terreno.
GRUPO	PRAZO	NÃO CONFORMIDADE	Não proporcionar a segurança das edificações e dos operadores.
2	365 dias	OBSERVAÇÃO

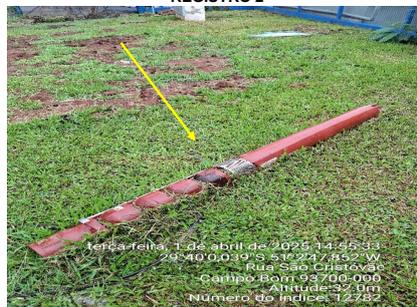
REGISTRO 2

NC	CÓDIGO DA NC	UNIDADE	ESTAÇÃO DE BOMBEAMENTO DE ÁGUA - EBA 18
27	A3.9	CONSTATAÇÃO	Acúmulo de resíduos dispostos no local.
GRUPO	PRAZO	NÃO CONFORMIDADE	Acúmulo de resíduos em local inapropriado e/ou armazenamento inadequado.
2	90 dias	OBSERVAÇÃO	-

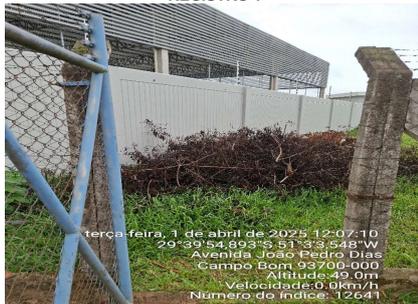
REGISTRO 1

NC	CÓDIGO DA NC	UNIDADE	TANQUE SÉPTICO COLETIVO - TSC Fauth
28	E2.15	CONSTATAÇÃO	Resíduos de poda e supressão vegetal acumulados na unidade.
GRUPO	PRAZO	NÃO CONFORMIDADE	Acúmulo de resíduos em local inapropriado e/ou armazenamento inadequado.
2	90 dias	OBSERVAÇÃO	-

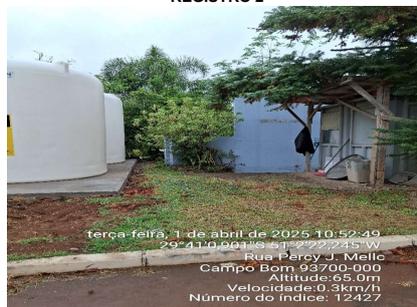
REGISTRO 2

NC	CÓDIGO DA NC	UNIDADE	ESTAÇÃO DE TRATAMENTO DE ÁGUA
39	A4.17	CONSTATAÇÃO	Inexistência de bacia de contenção contra derramamento de produtos químicos líquidos na área de armazenagem de hipoclorito de sódio.
GRUPO	PRAZO	NÃO CONFORMIDADE	Inexistência de bacia de contenção ou bacia de contenção permite vazamentos.
2	365 dias	OBSERVAÇÃO	-

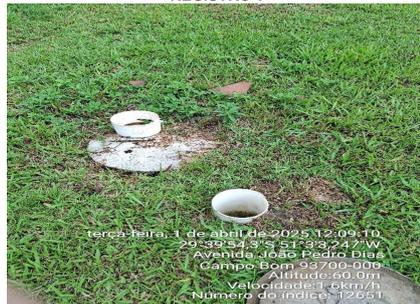
REGISTRO 1

NC	CÓDIGO DA NC	UNIDADE	TANQUE SÉPTICO COLETIVO - TSC Fauth
40	E2.14	CONSTATAÇÃO	Tampas das estruturas estão ausentes.
GRUPO	PRAZO	NÃO CONFORMIDADE	Falta de conservação e manutenção preventiva de unidade.
2	365 dias	OBSERVAÇÃO

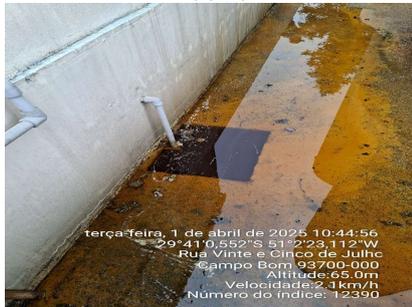
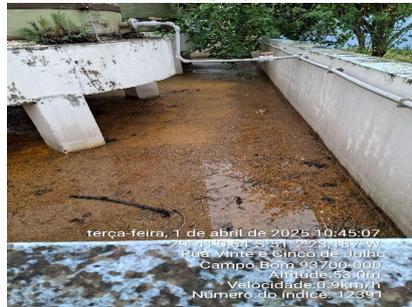
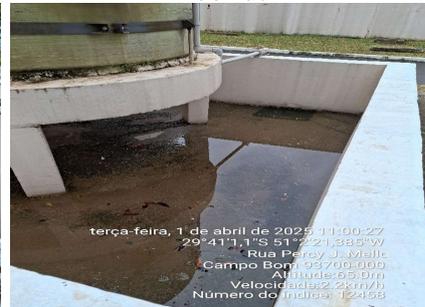
NC	CÓDIGO DA NC	UNIDADE	ESTAÇÃO DE TRATAMENTO DE ÁGUA
42	4.17	CONSTATAÇÃO	Acúmulo de água nas bacias de contenção para armazenamento de produtos químicos.
GRUPO	PRAZO	NÃO CONFORMIDADE	Falta de conservação e manutenção preventiva de unidade.
2	365 dias	OBSERVAÇÃO	-

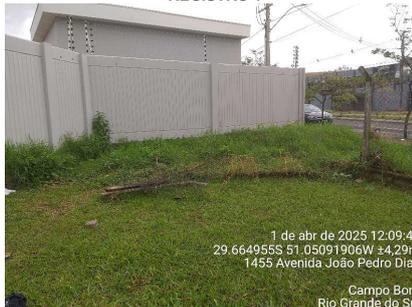
REGISTRO 1

NC	CÓDIGO DA NC	UNIDADE	TANQUE SÉPTICO COLETIVO - TSC Fauth
43	E2.4	CONSTATAÇÃO	Cercamento danificado da unidade.
GRUPO	PRAZO	NÃO CONFORMIDADE	Não isolar a área dando condição ao acesso de pessoas não-autorizadas e sem garantir bom estado de limpeza do local.
2	365 dias	OBSERVAÇÃO	-

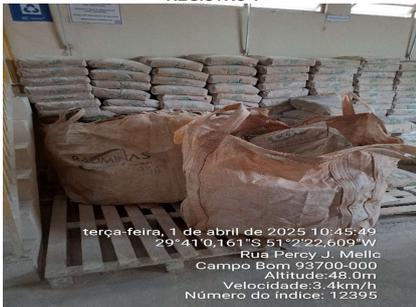
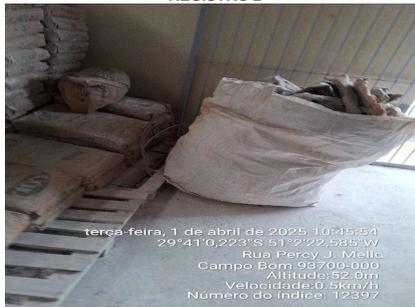
NC	CÓDIGO DA NC	UNIDADE	ESTAÇÃO DE TRATAMENTO DE ÁGUA
44	A4.17	CONSTATAÇÃO	Resíduos sólidos acumulados na área de armazenamento de cal.
GRUPO	PRAZO	NÃO CONFORMIDADE	Acúmulo de resíduos em local inapropriado e/ou armazenamento inadequado.
2	90 dias	OBSERVAÇÃO

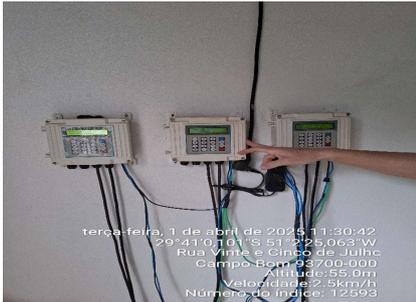
REGISTRO 1

NC	CÓDIGO DA NC	UNIDADE	ESTAÇÃO DE TRATAMENTO DE ÁGUA
46	A4.24	CONSTATAÇÃO	Ausência de identificação dos macromedidores de entrada de água tratada no SAA.
GRUPO	PRAZO	NÃO CONFORMIDADE	Falta de conservação e manutenção preventiva de unidade.
2	365 dias	OBSERVAÇÃO	Macromedidores de água exportada para Estância Velha, Portão e Sapiranga.

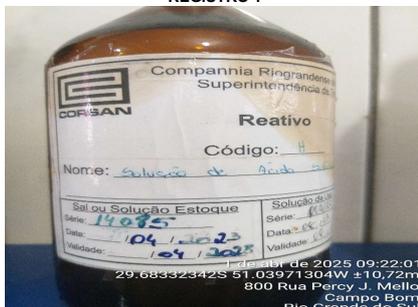
REGISTRO 1

NC	CÓDIGO DA NC	UNIDADE	LABORATÓRIO OPERACIONAL - ETA
48	A6.1	CONSTATAÇÃO	Alguns produtos químicos utilizados no laboratório estão com prazo de validade vencidos.
GRUPO	PRAZO	NÃO CONFORMIDADE	Armazenamento inadequado de produtos químicos.
2	90 dias	OBSERVAÇÃO	-

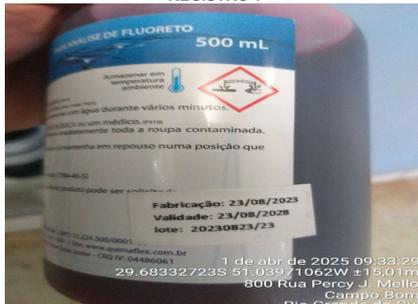
REGISTRO 1

NC	CÓDIGO DA NC	UNIDADE	LABORATÓRIO OPERACIONAL - ETA
49	A6.8	CONSTATAÇÃO	Não apresentado o procedimento de descarte de todos os produtos químicos em estoque no laboratório.
GRUPO	PRAZO	NÃO CONFORMIDADE	Armazenamento inadequado de produtos químicos.
2	90 dias	OBSERVAÇÃO	O laboratório possui o reagente SPADNS, utilizado para testes de Flúor que requer descarte especial

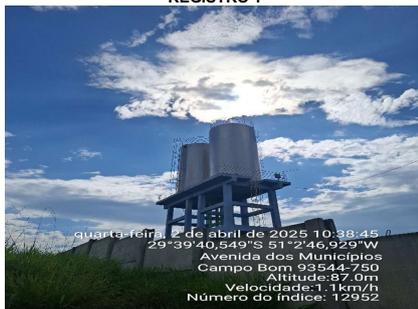
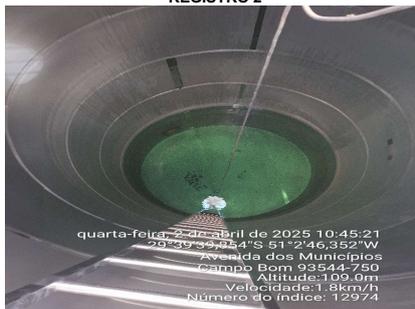
NC	CÓDIGO DA NC	UNIDADE	RESERVATÓRIO - R 22A
50	-	CONSTATAÇÃO	No momento da fiscalização, verificou-se existência de água em coloração verde e existência de sedimento no fundo do reservatório.
GRUPO	PRAZO	NÃO CONFORMIDADE	Falta de conservação e manutenção preventiva de unidade.
2	30 dias	OBSERVAÇÃO	-

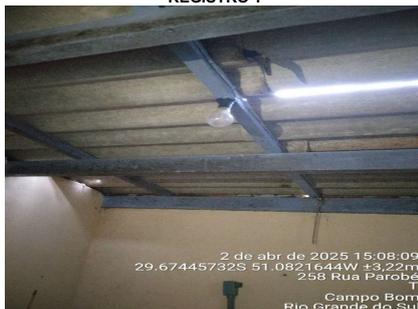
REGISTRO 1

NC	CÓDIGO DA NC	UNIDADE	ESTAÇÃO DE BOMBEAMENTO DE ÁGUA - EBA Sem identificação (junto R3 e R4)
53	-	CONSTATAÇÃO	A unidade apresenta telhado contendo aberturas no topo, permitindo entrada de água pluvial na área de bombas.
GRUPO	PRAZO	NÃO CONFORMIDADE	Falta de conservação e manutenção preventiva de unidade.
2	365 dias	OBSERVAÇÃO

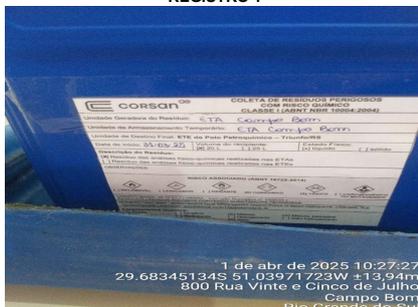
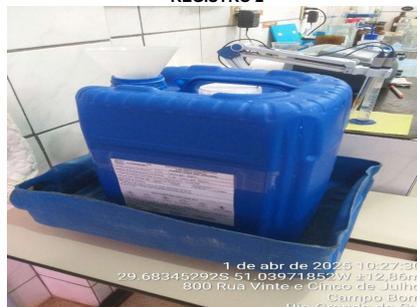
NC	CÓDIGO DA NC	UNIDADE	LABORATÓRIO OPERACIONAL - ETA
54	A6.10	CONSTATAÇÃO	Não encaminhar à AGESAN-RS o Certificado de Destinação Final (CDF) do efluente líquido produzido no laboratório.
GRUPO	PRAZO	NÃO CONFORMIDADE	Deixar de prestar informações ao órgão fiscalizatório.
2	90 dias	OBSERVAÇÃO	Procedimento implantado pela prestadora de serviço a fim de não realizar mais descarte de efluente líquido na pia do laboratório.

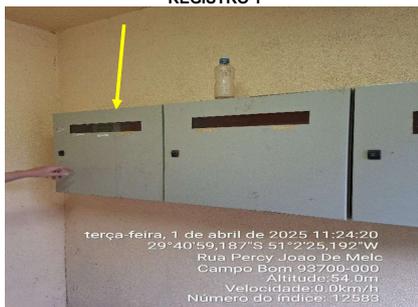
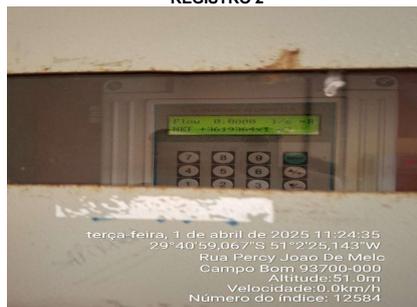
NC	CÓDIGO DA NC	UNIDADE	ESTAÇÃO DE TRATAMENTO DE ÁGUA
55	A4.24	CONSTATAÇÃO	Um dos macromedidores de água tratada não estava registrando vazão.
GRUPO	PRAZO	NÃO CONFORMIDADE	Perda de água e/ou não executar redução de perdas.
2	365 dias	OBSERVAÇÃO

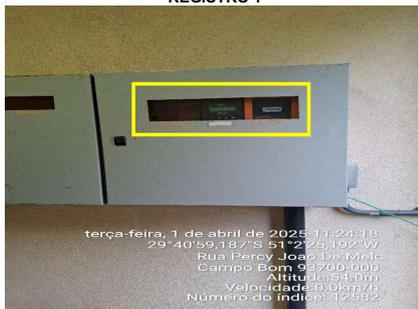
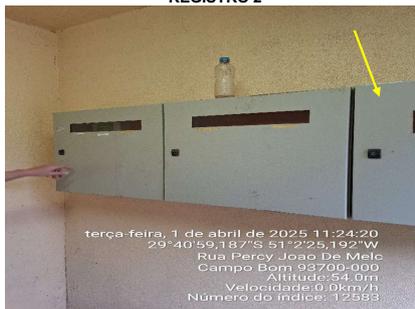
NC	CÓDIGO DA NC	UNIDADE	ESTAÇÃO DE TRATAMENTO DE ÁGUA
56	A4.24	CONSTATAÇÃO	O macromedidor de água tratada não estava operando no momento da fiscalização.
GRUPO	PRAZO	NÃO CONFORMIDADE	Perda de água e/ou não executar redução de perdas.
2	365 dias	OBSERVAÇÃO

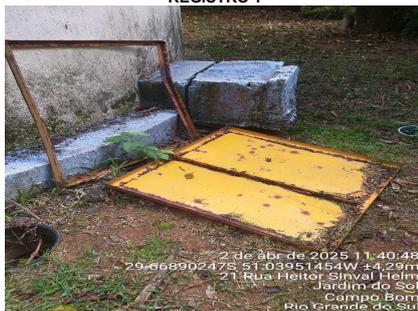
REGISTRO 1

NC	CÓDIGO DA NC	UNIDADE	RESERVATÓRIO - R 2
62	A5.17	CONSTATAÇÃO	A antiga tampa de inspeção no topo do reservatório está localizada no terreno, estando armazenada de forma inadequada.
GRUPO	PRAZO	NÃO CONFORMIDADE	Acúmulo de resíduos em local inapropriado e/ou armazenamento inadequado.
2	90 dias	OBSERVAÇÃO

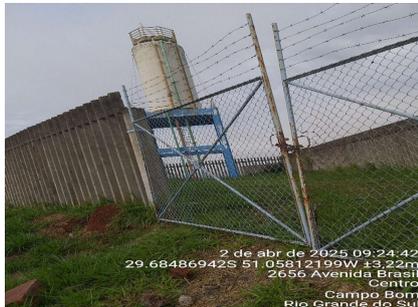
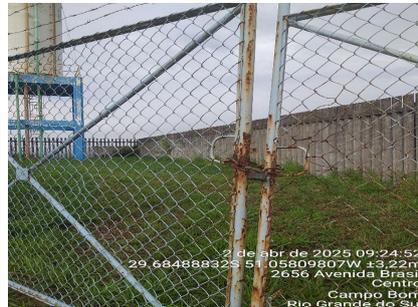
NC	CÓDIGO DA NC	UNIDADE	RESERVATÓRIO - R 6
69	A5.1	CONSTATAÇÃO	Ausência de placa de identificação da unidade.
GRUPO	PRAZO	NÃO CONFORMIDADE	Inexistência de placa de identificação do reservatório.
2	365 dias	OBSERVAÇÃO	-

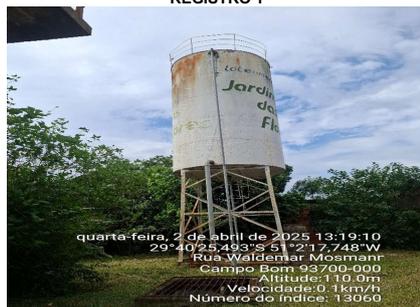
REGISTRO 1

NC	CÓDIGO DA NC	UNIDADE	RESERVATÓRIO - R 7 (junto R 7A)
73	A5.11	CONSTATAÇÃO	Não encaminhar à AGESAN-RS o certificado de limpeza de reservatório com validade vigente.
GRUPO	PRAZO	NÃO CONFORMIDADE	Deixar de prestar informações ao órgão fiscalizatório.
2	90 dias	OBSERVAÇÃO

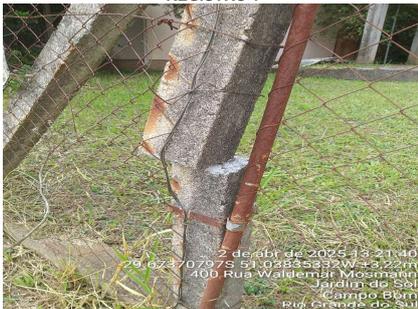
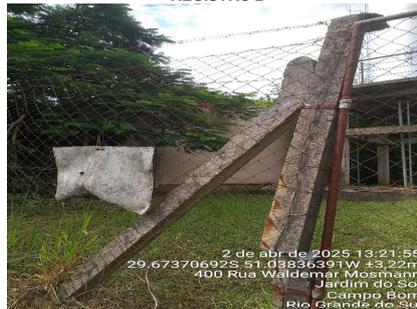
NC	CÓDIGO DA NC	UNIDADE	RESERVATÓRIO - R 7 (junto R 7-A)
74	A5.2	CONSTATAÇÃO	A base de sustentação do portão de acesso às unidades está danificado.
GRUPO	PRAZO	NÃO CONFORMIDADE	Falta de conservação e manutenção preventiva de unidade.
2	365 dias	OBSERVAÇÃO

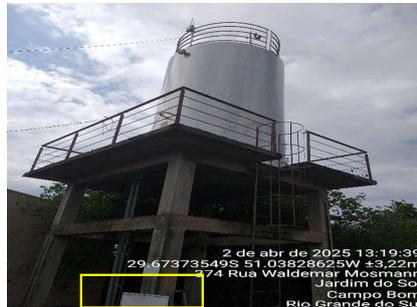
REGISTRO 2

NC	CÓDIGO DA NC	UNIDADE	RESERVATÓRIO - R 7A (junto R-7)
75	A5.1	CONSTATAÇÃO	A placa de identificação da unidade está danificada.
GRUPO	PRAZO	NÃO CONFORMIDADE	Falta de conservação e manutenção preventiva de unidade.
2	365 dias	OBSERVAÇÃO

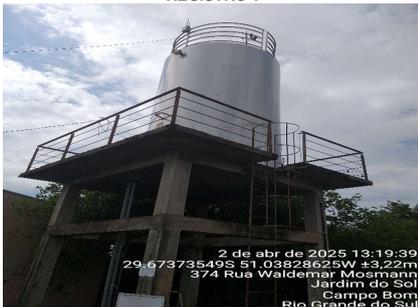
REGISTRO 1

NC	CÓDIGO DA NC	UNIDADE	RESERVATÓRIO - R 7A (junto R 7)
76	A5.11	CONSTATAÇÃO	Não encaminhar à AGESAN-RS o certificado de limpeza de reservatório com validade vigente.
GRUPO	PRAZO	NÃO CONFORMIDADE	Deixar de prestar informações ao órgão fiscalizatório.
2	90 dias	OBSERVAÇÃO

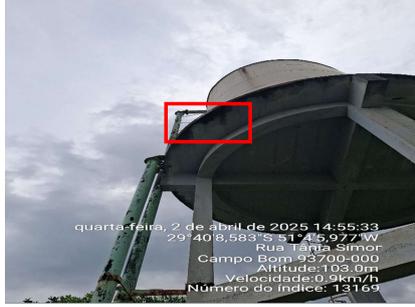
REGISTRO 2

NC	CÓDIGO DA NC	UNIDADE	RESERVATÓRIO - R 10 (junto R 10A)
77	A5.3	CONSTATAÇÃO	Vazamento de água no reservatório.
GRUPO	PRAZO	NÃO CONFORMIDADE	Perda de água e/ou não executar redução de perdas.
2	365 dias	OBSERVAÇÃO

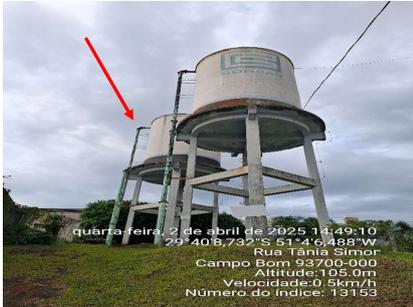
REGISTRO 1

NC	CÓDIGO DA NC	UNIDADE	RESERVATÓRIO - R 10 (junto R 10A)
78	A5.11	CONSTATAÇÃO	Não encaminhar à AGESAN-RS o certificado de limpeza de reservatório com validade vigente.
GRUPO	PRAZO	NÃO CONFORMIDADE	Deixar de prestar informações ao órgão fiscalizatório.
2	90 dias	OBSERVAÇÃO

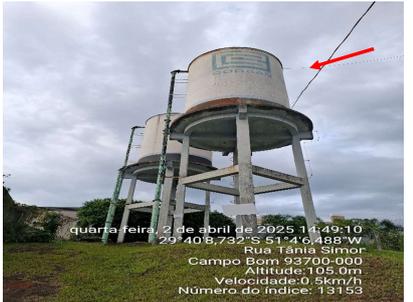
REGISTRO 1

NC	CÓDIGO DA NC	UNIDADE	RESERVATÓRIO - R 10A (junto R 10)
79	A5.11	CONSTATAÇÃO	Não encaminhar à AGESAN-RS o certificado de limpeza de reservatório com validade vigente.
GRUPO	PRAZO	NÃO CONFORMIDADE	Deixar de prestar informações ao órgão fiscalizatório.
2	90 dias	OBSERVAÇÃO

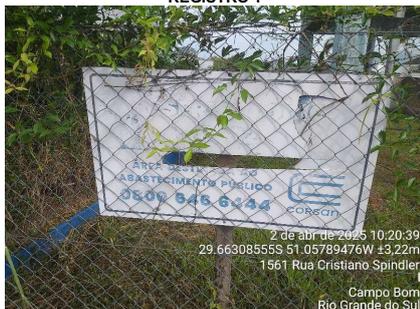
REGISTRO 1

NC	CÓDIGO DA NC	UNIDADE	RESERVATÓRIO - R 12
80	A5.1	CONSTATAÇÃO	A placa de identificação da unidade está danificada.
GRUPO	PRAZO	NÃO CONFORMIDADE	Falta de conservação e manutenção preventiva de unidade.
2	365 dias	OBSERVAÇÃO

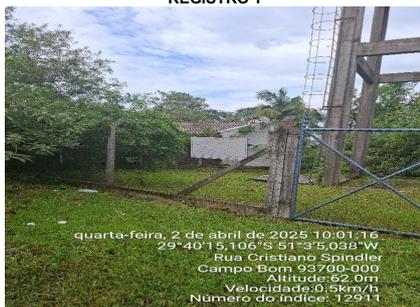
REGISTRO 1

NC	CÓDIGO DA NC	UNIDADE	RESERVATÓRIO - R 13
82	A5.1	CONSTATAÇÃO	A placa de identificação da unidade está danificada.
GRUPO	PRAZO	NÃO CONFORMIDADE	Falta de conservação e manutenção preventiva de unidade.
2	365 dias	OBSERVAÇÃO

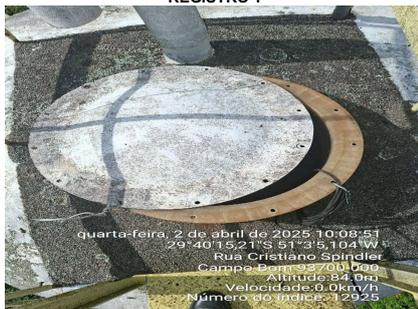
REGISTRO 1

NC	CÓDIGO DA NC	UNIDADE	RESERVATÓRIO - R 13
83	A5.5	CONSTATAÇÃO	A tampa no topo do reservatório está aberta.
GRUPO	PRAZO	NÃO CONFORMIDADE	Ausência de abertura de inspeção fechada com tampa inteiriça dotada de dispositivo e travamento.
2	180 dias	OBSERVAÇÃO

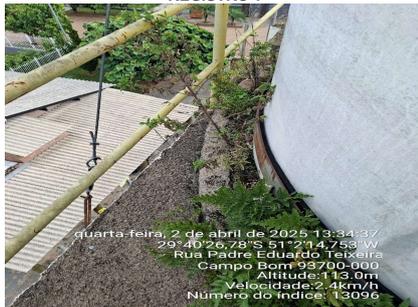
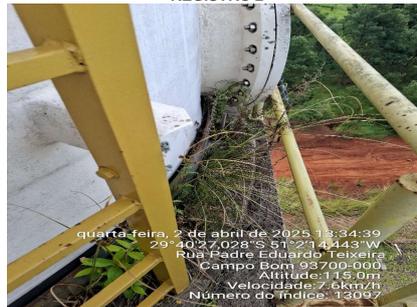
NC	CÓDIGO DA NC	UNIDADE	RESERVATÓRIO - R 17A (junto R-17)
86	A5.17	CONSTATAÇÃO	Vegetação na base do reservatório.
GRUPO	PRAZO	NÃO CONFORMIDADE	Falta de conservação e manutenção preventiva de unidade.
2	365 dias	OBSERVAÇÃO

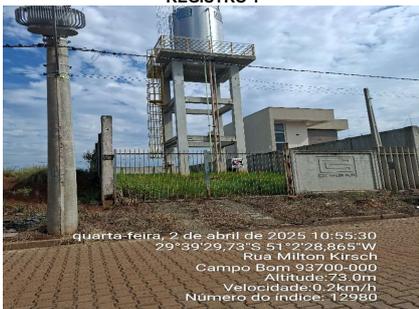
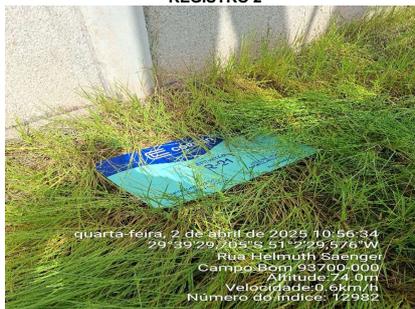
NC	CÓDIGO DA NC	UNIDADE	RESERVATÓRIO - R21A
89	A5.1	CONSTATAÇÃO	A placa de identificação da unidade está caída.
GRUPO	PRAZO	NÃO CONFORMIDADE	Falta de conservação e manutenção preventiva de unidade.
2	365 dias	OBSERVAÇÃO

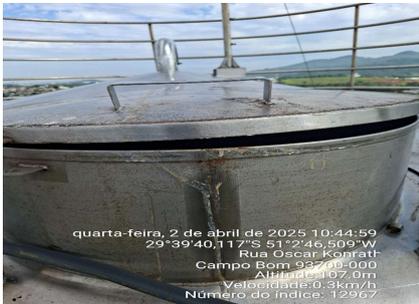
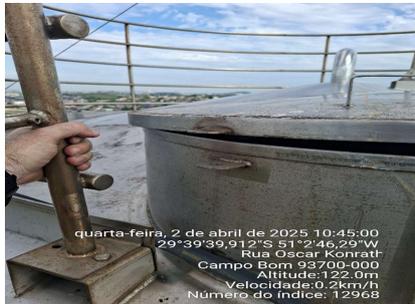
NC	CÓDIGO DA NC	UNIDADE	RESERVATÓRIO - R 22A
90	A5.5	CONSTATAÇÃO	Ausência de dispositivo de travamento na tampa de inspeção no topo do reservatório.
GRUPO	PRAZO	NÃO CONFORMIDADE	Ausência de abertura de inspeção fechada com tampa inteiriça dotada de dispositivo e travamento.
2	180 dias	OBSERVAÇÃO

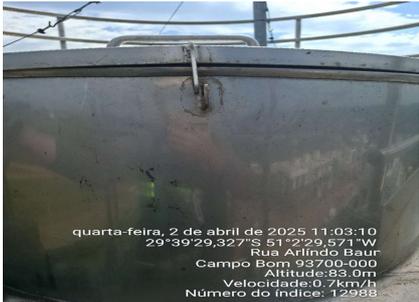
REGISTRO 1

NC	CÓDIGO DA NC	UNIDADE	RESERVATÓRIO - R 21A
91	A5.5	CONSTATAÇÃO	Ausência de travamento adequado na tampa de inspeção no topo do reservatório.
GRUPO	PRAZO	NÃO CONFORMIDADE	Ausência de abertura de inspeção fechada com tampa inteiriça dotada de dispositivo e travamento.
2	180 dias	OBSERVAÇÃO

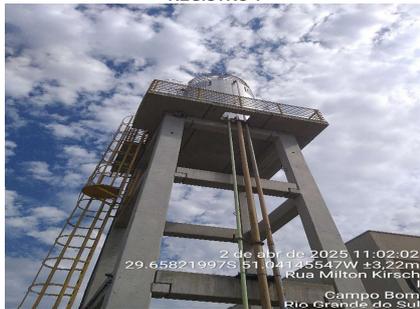
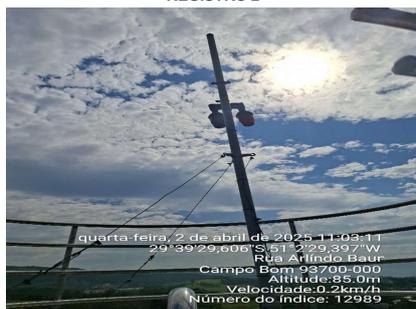
NC	CÓDIGO DA NC	UNIDADE	RESERVATÓRIO - R 21A
92	A5.12	CONSTATAÇÃO	Cabeamento de pára-raio faltante.
GRUPO	PRAZO	NÃO CONFORMIDADE	Não existe no topo do reservatório pára-raios e/ou luz de sinalização de obstáculo elevado.
2	365 dias	OBSERVAÇÃO	Os cabos existentes na estrutura são de fixação da haste no reservatório.

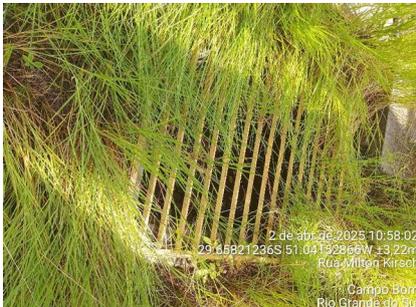
REGISTRO 1

NC	CÓDIGO DA NC	UNIDADE	RESERVATÓRIO - R 21A
93	A5.17	CONSTATAÇÃO	Vegetação alta no terreno.
GRUPO	PRAZO	NÃO CONFORMIDADE	Falta de conservação e manutenção preventiva de unidade.
2	365 dias	OBSERVAÇÃO	-

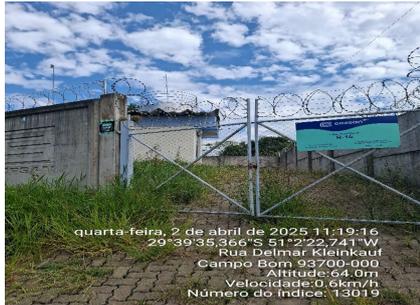
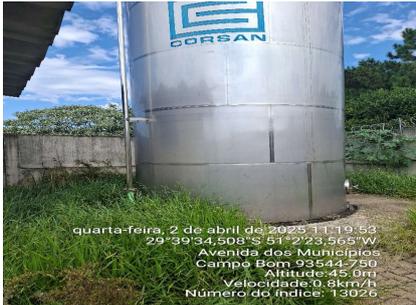
NC	CÓDIGO DA NC	UNIDADE	RESERVATÓRIO - R 22 (Junto EBAT 22)
94	-	CONSTATAÇÃO	Divergência de informação referente ao Anexo II. No documento está informado como R-22 a presente unidade, no entanto, verificou-se placa instalada identificando com R-14.
GRUPO	PRAZO	NÃO CONFORMIDADE	Deixar de prestar informações ao órgão fiscalizatório.
2	90 dias	OBSERVAÇÃO

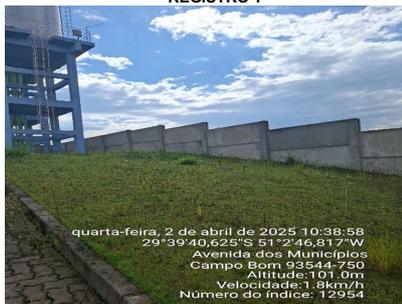
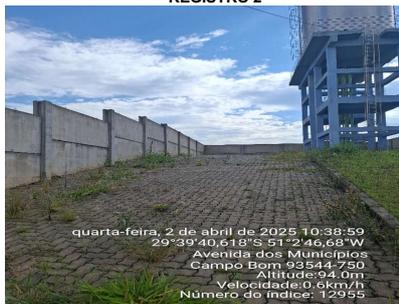
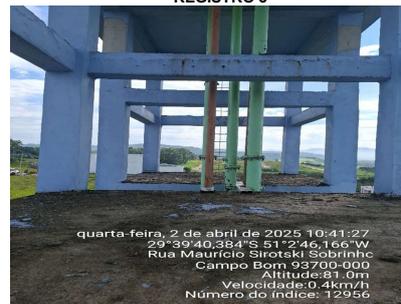
NC	CÓDIGO DA NC	UNIDADE	RESERVATÓRIO - R 22 A
95	A5.1	CONSTATAÇÃO	Unidade não possui placa de identificação.
GRUPO	PRAZO	NÃO CONFORMIDADE	Inexistência de placa de identificação do reservatório.
2	365 dias	OBSERVAÇÃO

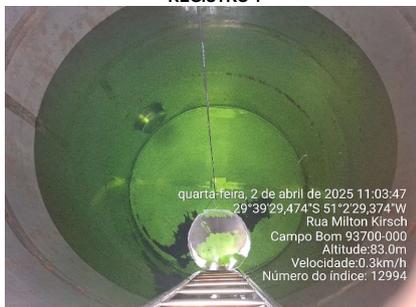
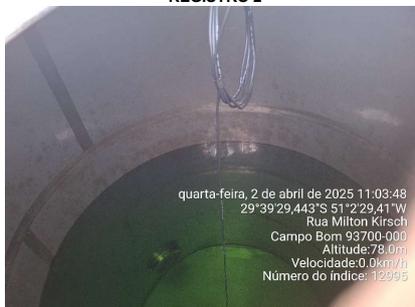
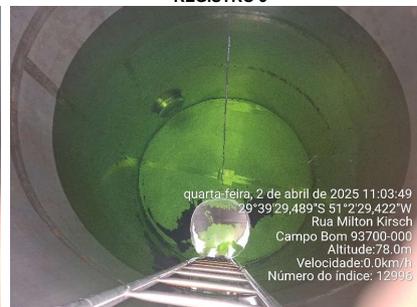
NC	CÓDIGO DA NC	UNIDADE	RESERVATÓRIO - R-21A
96	-	CONSTATAÇÃO	No momento da fiscalização, verificou-se existência de água em coloração verde e existência de sedimento no fundo do reservatório.
GRUPO	PRAZO	NÃO CONFORMIDADE	Falta de conservação e manutenção preventiva de unidade.
2	30 dias	OBSERVAÇÃO	-
