## REGULAÇÃO RELATÓRIO TÉCNICO DE FISCALIZAÇÃO N. 755/2025 – RTF

Fiscalização nos Sistema de  
Abastecimento de Água e Sistema de  
Esgotamento Sanitário de Araricá/RS.

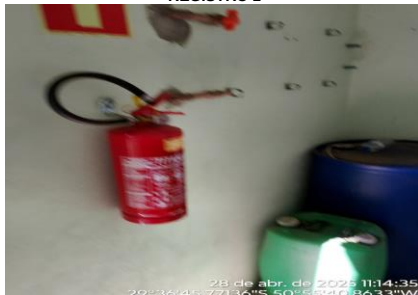
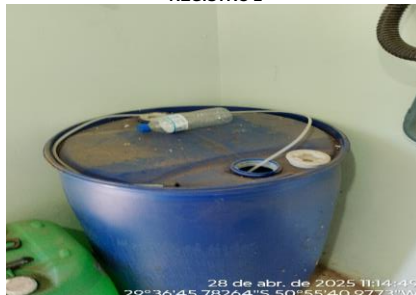
| NC | CÓDIGO DA NC | UNIDADE | CAPTAÇÃO SUBTERRÂNEA - Poço Creche |
| 10 | A2.20 | CONSTATAÇÃO | Produto químico armazenado sem identificação. |
| GRUPO | PRAZO | NÃO CONFORMIDADE | Armazenamento inadequado de produtos químicos. |
